**LEVANTAMENTO DE PATOLOGIAS EM UM EDIFÍCIO RESIDENCIAL**  
**NA CIDADE DE CASCAVEL - PR**

Trabalho apresentado na disciplina de Trabalho de Conclusão de Curso, do Curso de Engenharia Civil do Centro Universitário Assis Gurgacz, como requisito parcial para obtenção do título de Bacharel em Engenharia Civil.

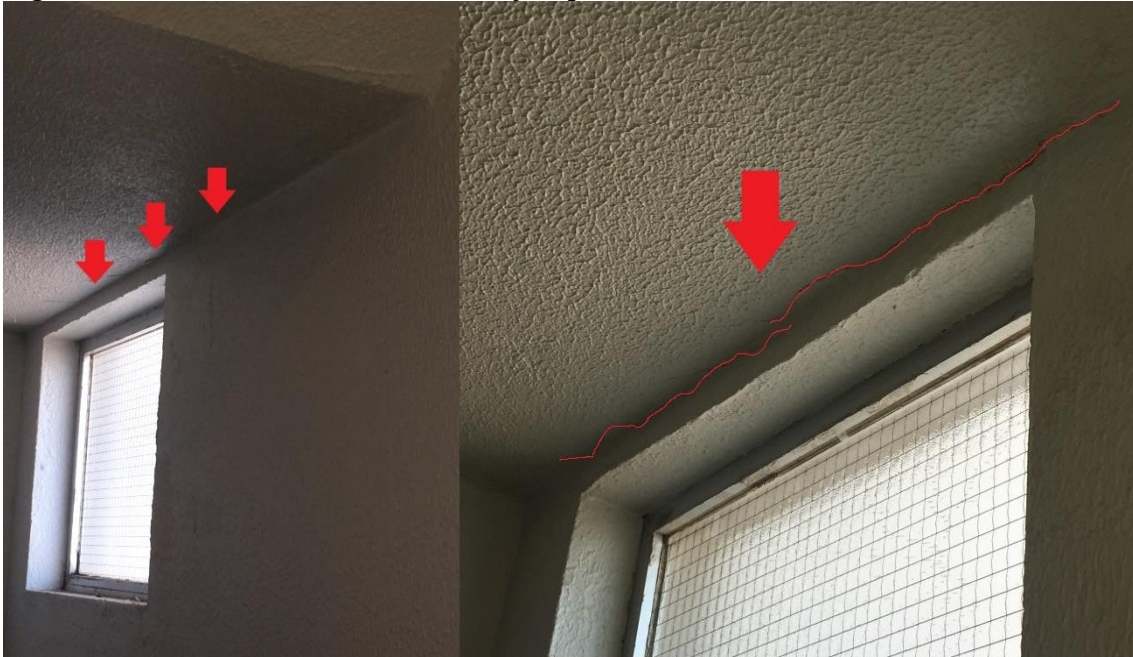
Figura 02 – Fissura no encontro entre laje e parede.

Este local da edificação possui pouco fluxo de pessoas, por ser um edifício com presença de elevador. Foram localizadas fissuras, com suas aberturas possuindo menos de 0,5 mm, de mesmas características, em mais de um pavimento, no encontro da laje da escada com parede, conforme apresentado na Figura 2.

O local onde foram localizadas as fissuras de mesmo tipo na escadaria, foi no encontro entre a estrutura de concreto do pavimento superior e a alvenaria de vedação. Neste local podem ocorrer fissuras devido à transmissão de esforços da estrutura para a alvenaria, ou pela retração da argamassa após sua secagem. A forma de se evitar este tipo de fissura é realizando técnicas para absorver os esforços e aumentar a aderência entre estas duas partes da edificação. Quando a obra sofrerá pouca deformação, aconselha-se o uso de argamassa expansiva no processo de encunhamento.

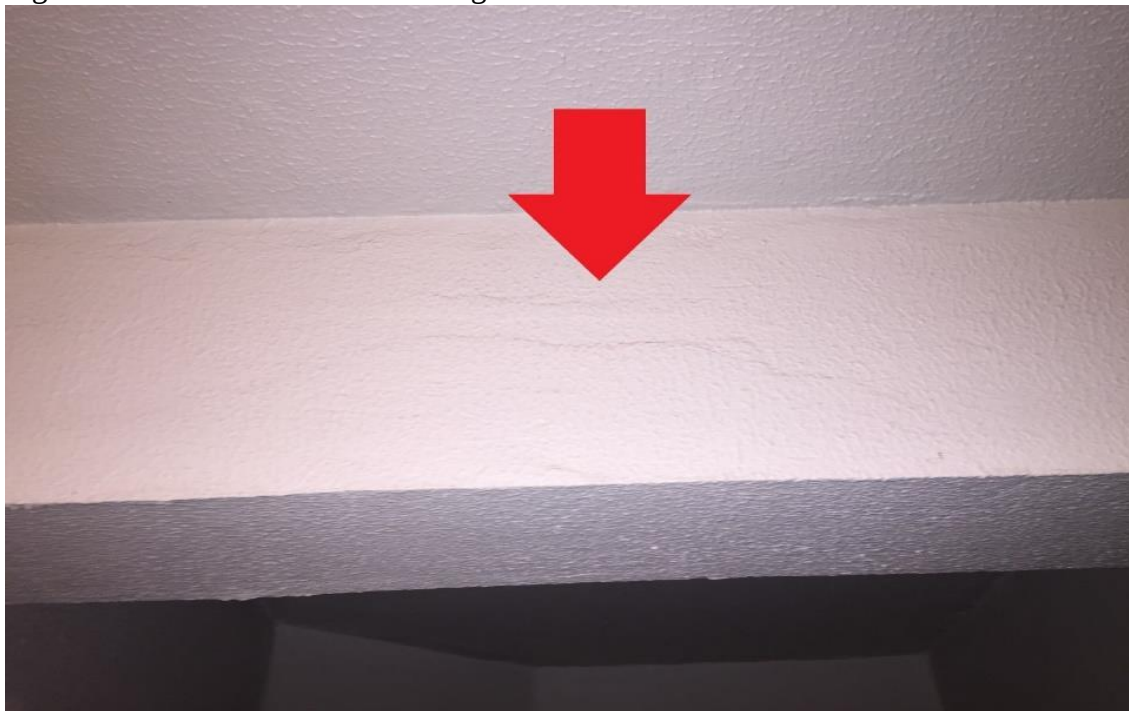
Figura 03 – Fissura horizontal em viga.

Em um ponto da região da escadaria do edifício, foi localizada uma fissura horizontal em uma viga, patologia considerada grave, podendo, inclusive, levar a edificação à ruína, dependendo das condições da fissura. Para que ocorram fissuras em elementos estruturais, pode-se ter ação de sobrecargas previstas em projeto. Geralmente, as peças de concreto armado são dimensionadas prevendo algumas deformações, podendo causar fissuras. Fissuras causadas por compressão são, normalmente, paralelas à direção do esforço (Figura 03).

Para que as sobrecargas não previstas possam ser suportadas sem maiores problemas na viga, pode-se utilizar um reforço com uma estrutura metálica, devidamente ancorada e apoiada, garantindo a segurança na edificação.

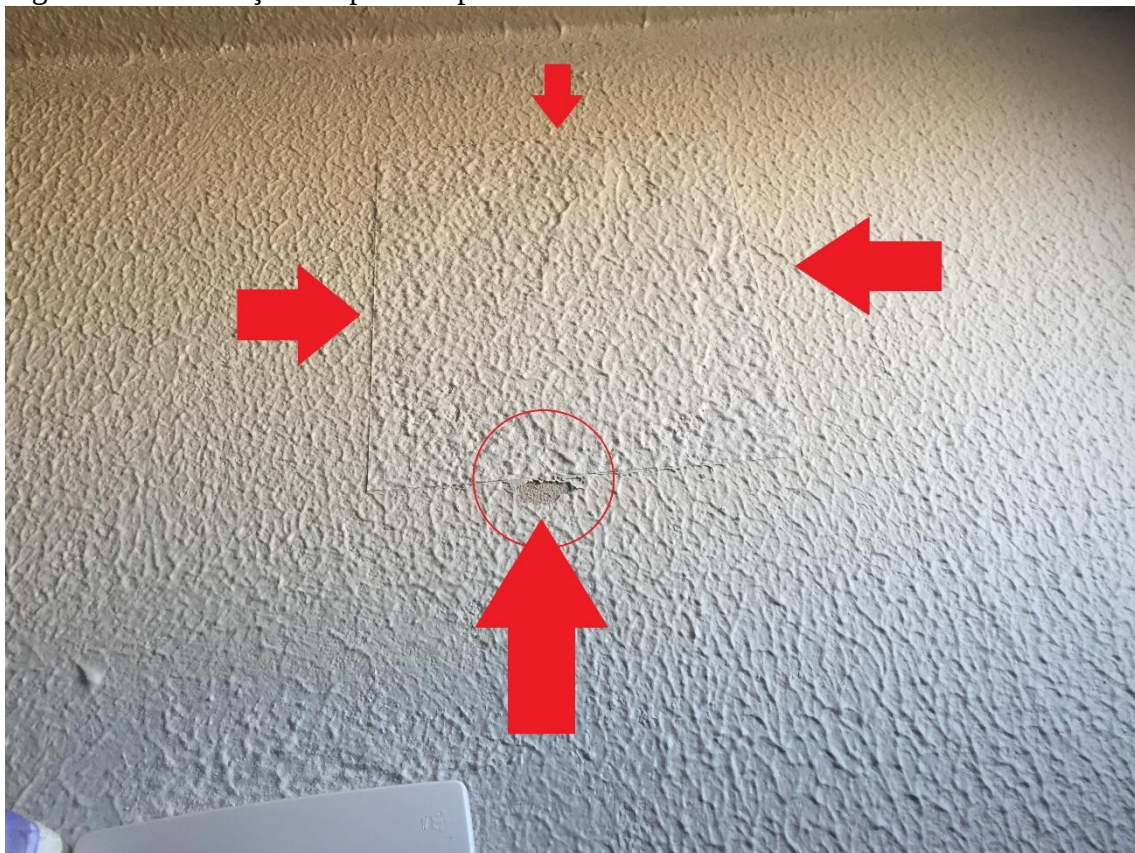
Figura 04 – Infiltração em parede após tratamento.

Outra causa a ser considerada como responsável pela infiltração no local é a vibração oriunda da rua, tendo em vista que a edificação foi construída há mais de vinte anos, e está localizada ao lado da avenida principal da cidade, que teve um aumento considerável no fluxo de carros, consequentemente, houve um aumento da vibração no edifício, causando pequenas fissuras, permitindo que a água seja absorvida pelo concreto, vindo a ocorrer a infiltração.

No caso da Figura 04, já foi realizada uma tentativa de correção do problema, porém sem êxito, onde a infiltração acabou partindo para a extremidade da parte corrigida. Para o correto tratamento da infiltração apresentada, deve-se retirar a textura tanto da parte interna quanto da externa, retirar o revestimento argamassado e aplicar um impermeabilizante na face externa da parede, para evitar que a água percole e alcance novamente a face interna. Após o impermeabilizante, executa-se um novo reboco e textura, se assim preferir.

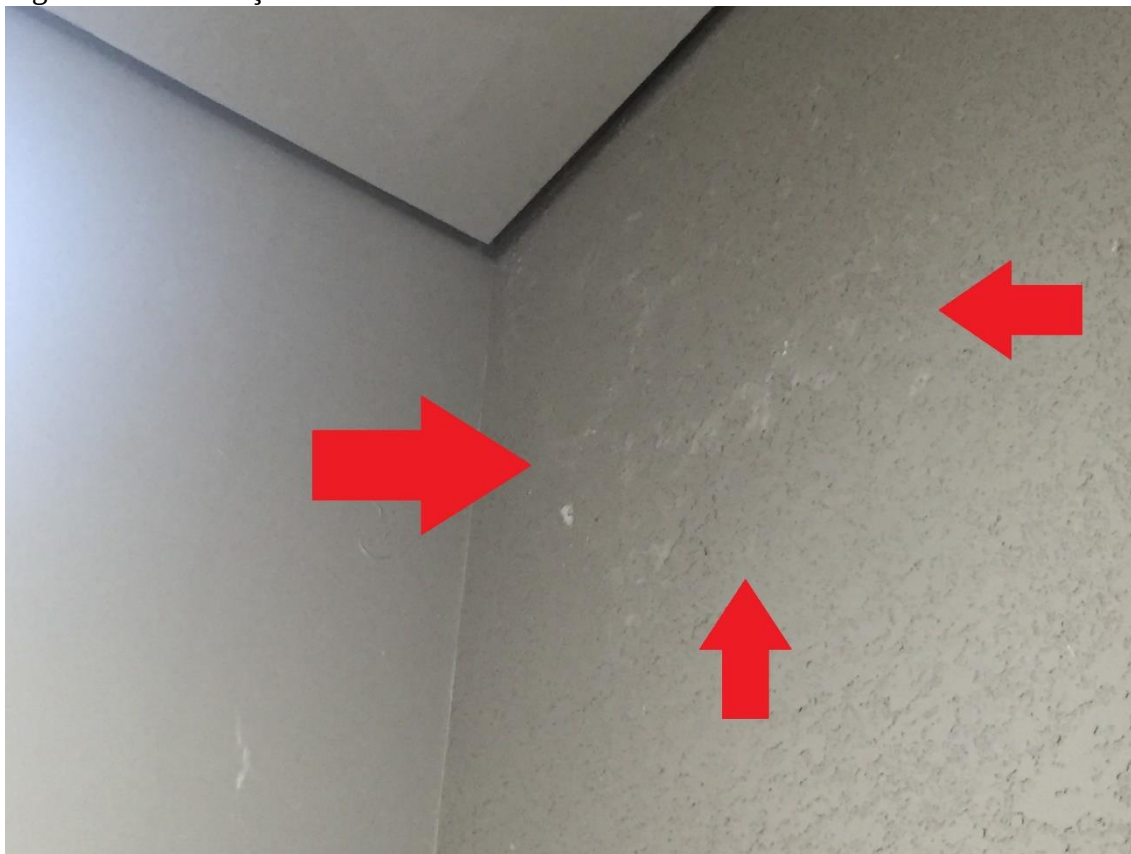
Figura 06 – Infiltração no *hall* de entrada.

externa da edificação, levando em consideração que o ambiente possui pé direito duplo. Com a incidência de chuva, a água percola e chega à face interna da parede. A Figura 06 apresenta um dos pontos de incidência localizado no ambiente.

Para o correto tratamento do problema patológico, é necessário que ocorra a aplicação de impermeabilizante no lado externo da parede, para que a água não volte a percolar pelo interior da parede. Também é necessária a retirada da textura até o reboco, na parte interna, para que sejam refeitos, eliminando a parte já tomada pela infiltração.

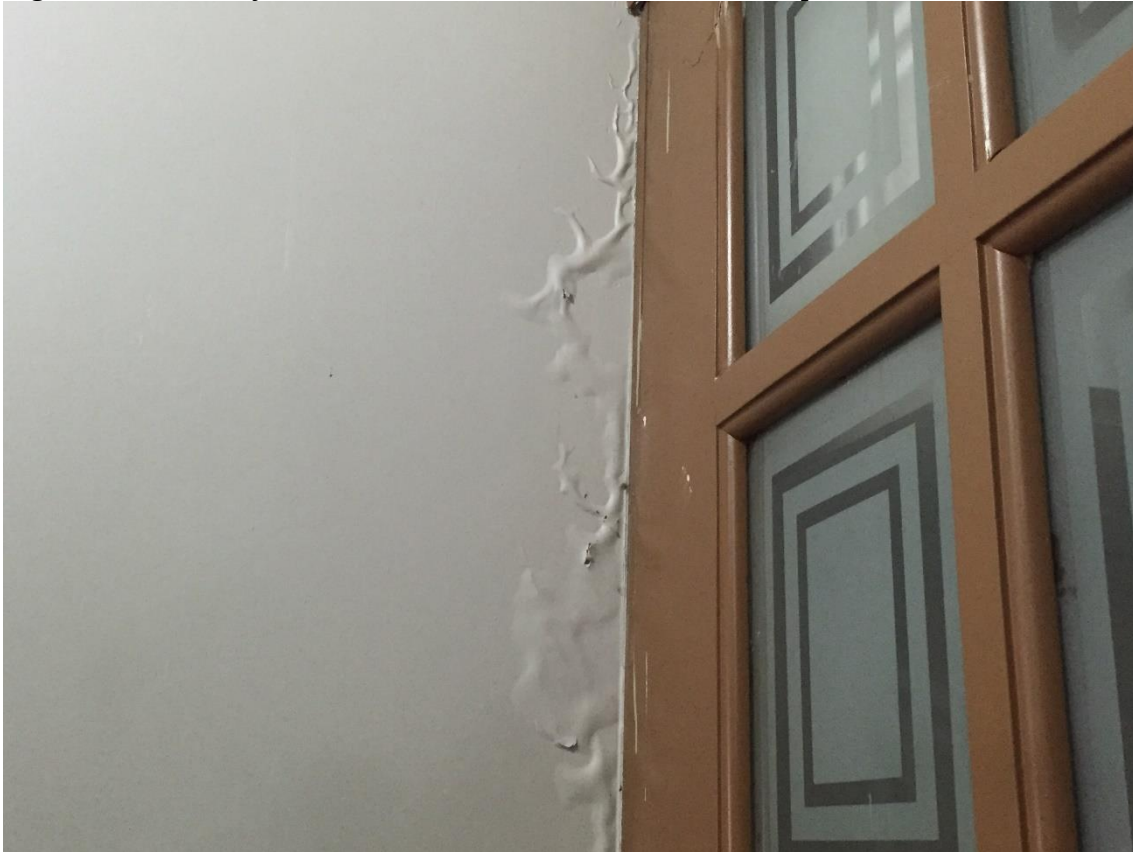
Figura 07 – Infiltração no *hall* de entrada formando bolhas na pintura.

A Figura 07 apresenta outro ponto de infiltração do *hall* de entrada, onde a presença de água descolou a pintura no local. O surgimento da infiltração culminou também em bolhas na pintura. Para tratar o problema, deve-se executar uma elevação na parte externa da edificação, formando um “falso pilar”, dificultando a entrada de água no local.

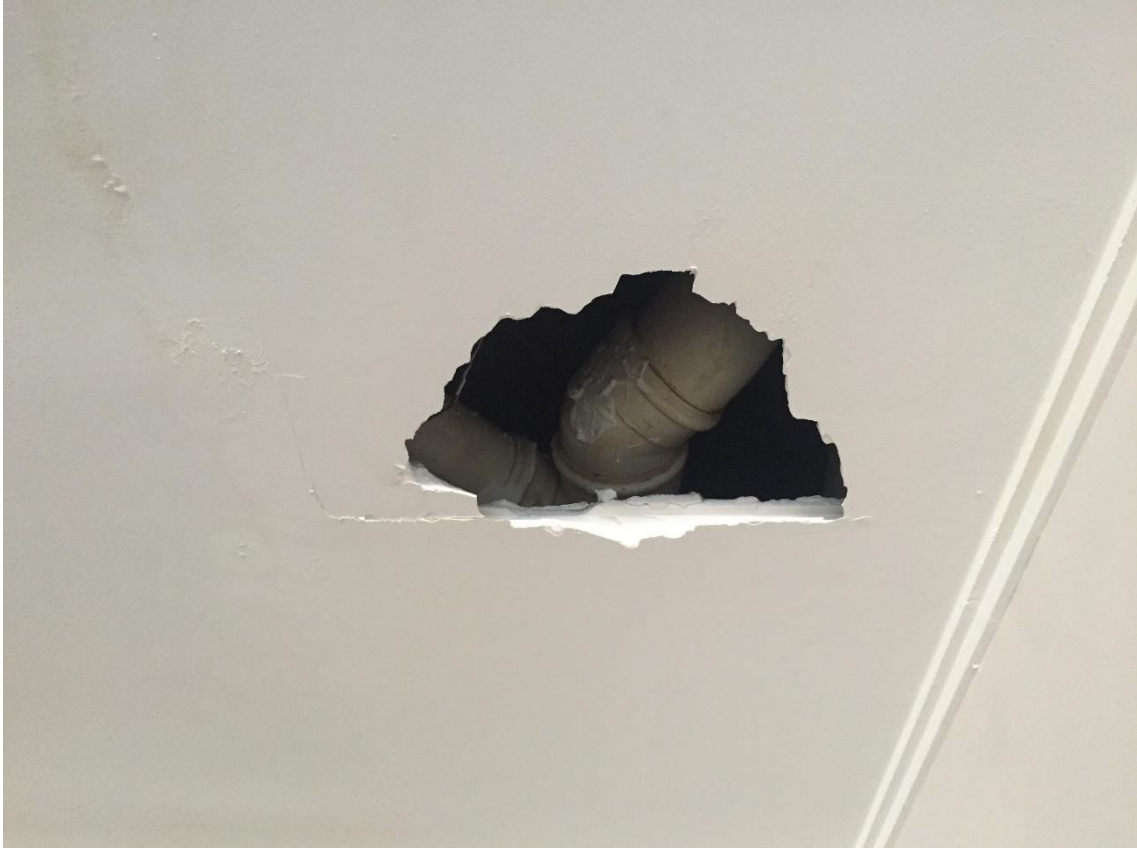
Figura 08 – Presença de tubulação na área superior à cobertura do salão de festas.

A infiltração se localiza na cobertura do salão de festas, e tem sua causa mais provável um problema na tubulação, tendo em vista que acima da cobertura passam diversos encanamentos do edifício, conforme apresenta detalhadamente a Figura 08.

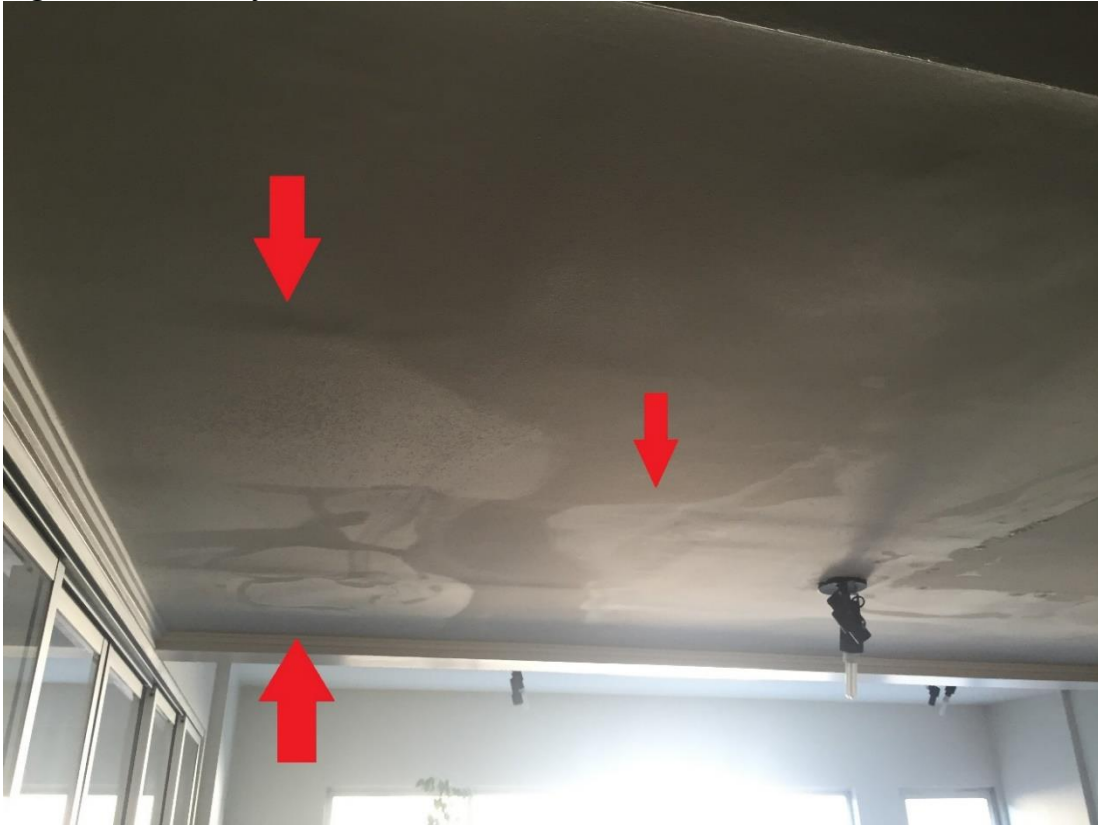
Figura 09 – Infiltração no salão de festas.

Apesar de a cobertura ser devidamente protegida, parte da umidade oriunda da tubulação é absorvida pela cobertura de gesso, ocorrendo, assim, a infiltração apresentada na Figura 09.

O correto tratamento da patologia é começar por uma profunda observação na tubulação, que deverá ser trocada para que não ocorra vazamento posterior a correção na cobertura já existente. Após corrigido o problema da tubulação, deve-se retirar a parte mais danificada da cobertura e refazê-la.

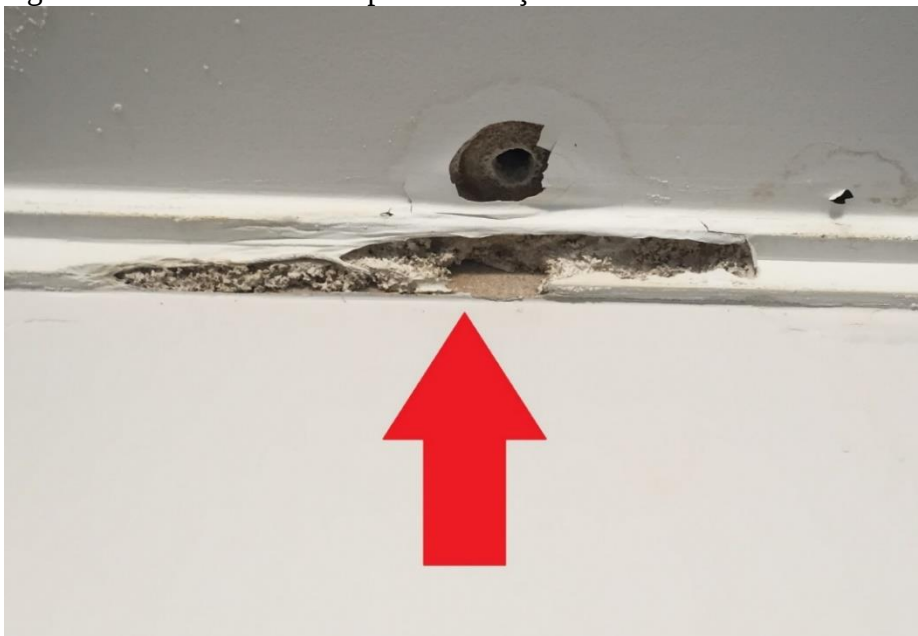
Figura 10 – Área danificada pela infiltração.

A Figura 10 apresenta outro ponto da mesma cobertura, muito danificado pela presença de umidade no local.

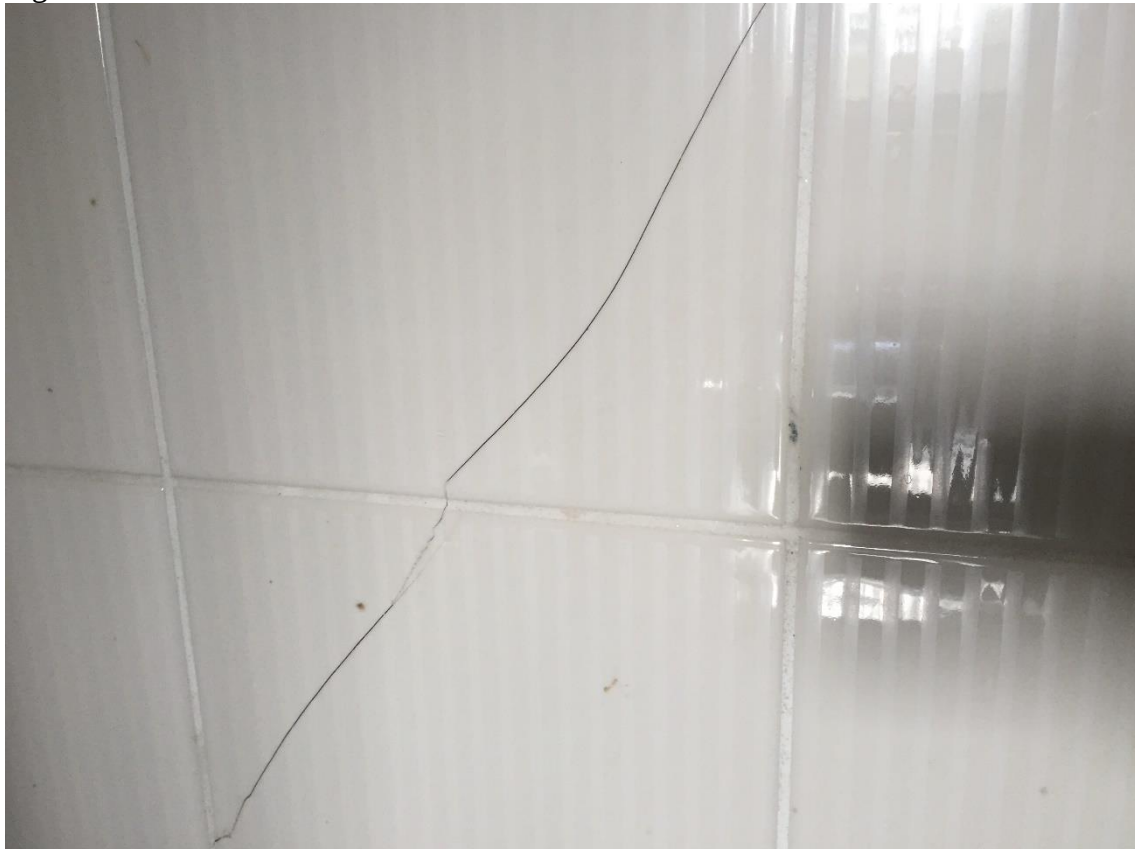
Figura 11 – Fissura na cerâmica.

Por tais motivos, leva-se em consideração que as fissuras foram causadas, com maior chance, por variação térmica, quando as tensões ultrapassam seu limite de resistência, tendo em vista que o local possui incidência de sol.

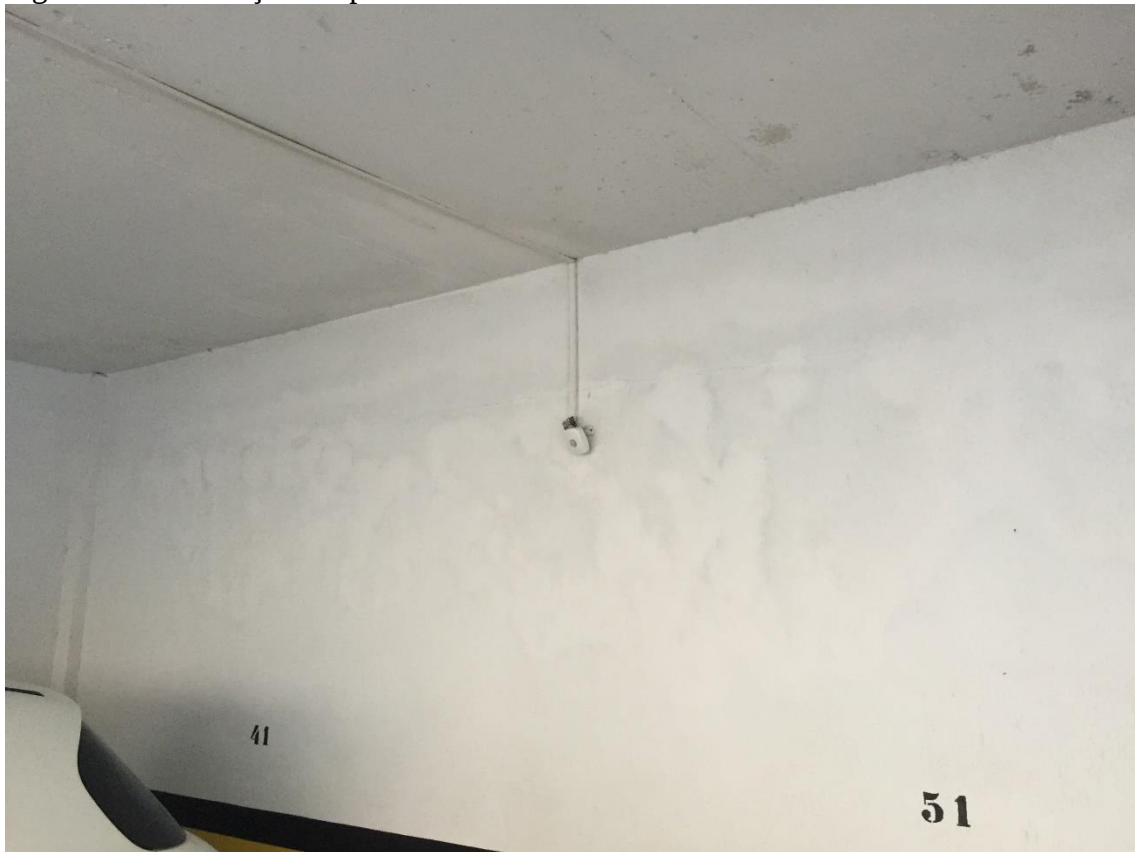
Figura 13 – Infiltração em parede de divisa.

Já na Figura 13, nota-se novamente o problema de infiltração na parede, porém, neste caso, é protegida pela laje que cobre as vagas de garagem, e não possui incidência direta de água de chuva, como apresentado na Figura 12.

Neste caso, é possível que a água esteja percolando desde a laje – que possui extrema infiltração, conforme a Figura 14 – até a parede, incidindo, assim, na infiltração aparente. Outro fato que colabora para a ocorrência de tal patologia é o fato de que, na parte externa, a incidência de chuva é diretamente na parede, pois existe um espaço vazio entre esta parede, que está no limite do terreno, com a edificação construída atrás dela.

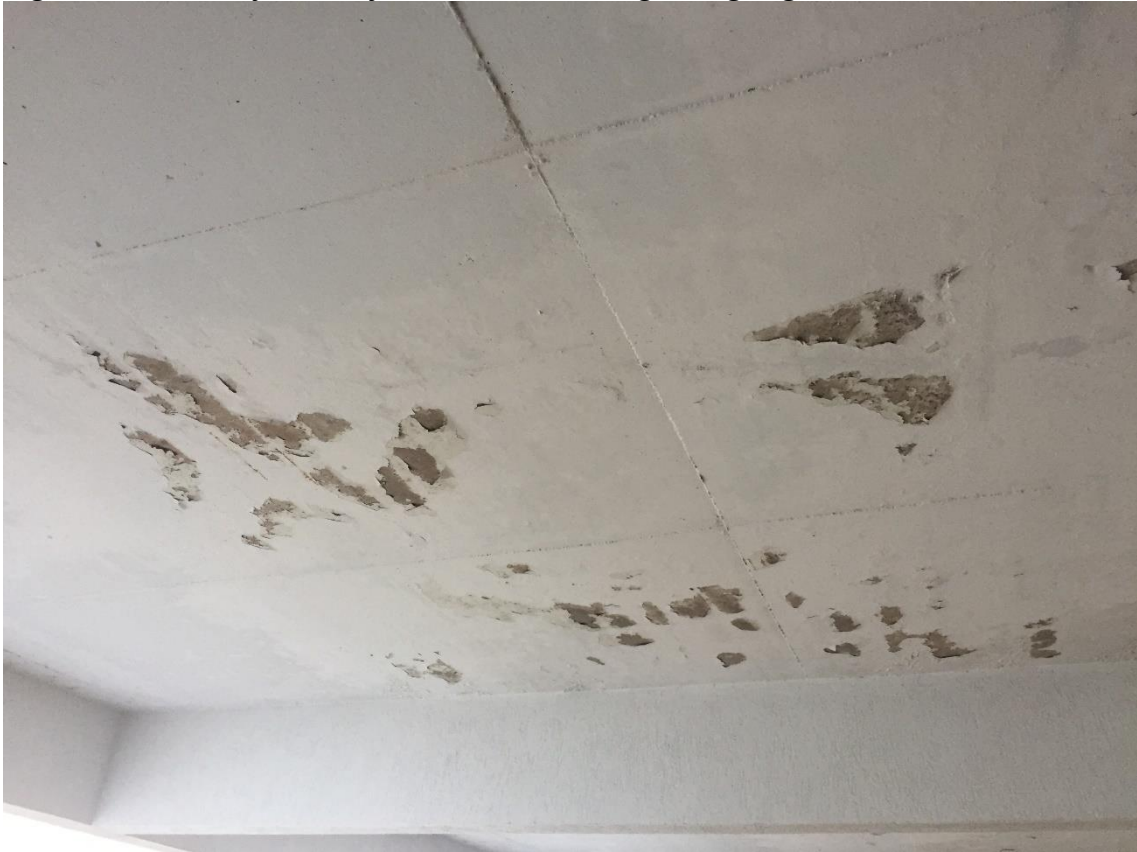
Figura 14 – Infiltração em laje de cobertura de vagas de garagem.

A laje de cobertura da garagem térrea possui alto índice de infiltração, conforme apresenta a Figura 14.

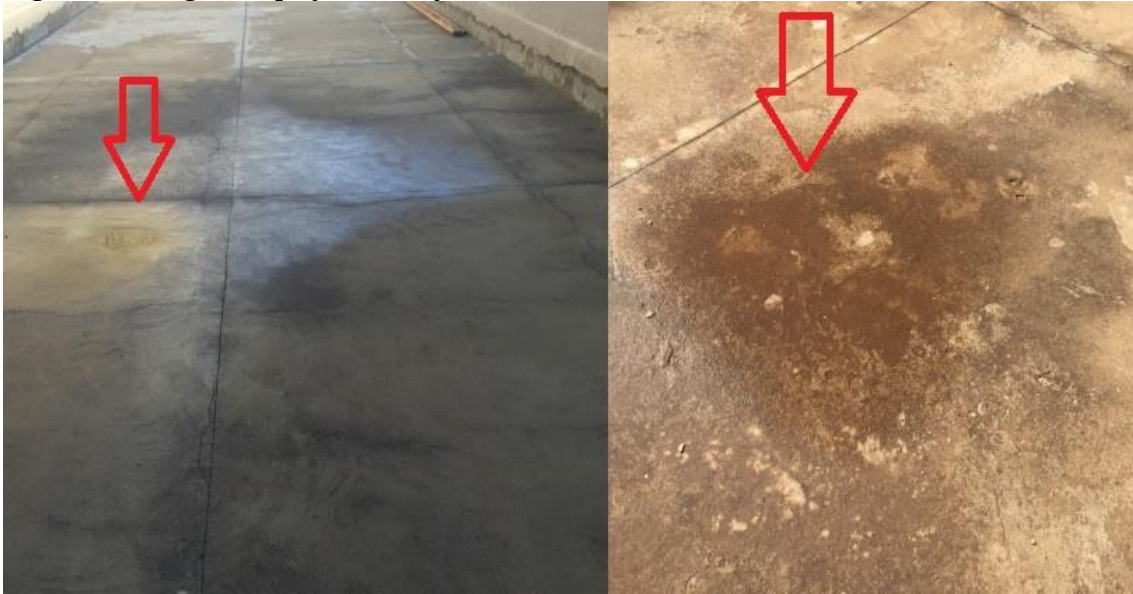
Figura 15 – Água empoçada na laje de cobertura.

Ao verificar a parte superior desta laje de cobertura após um dia chuvoso, notou-se a presença de poças d'água no local, e de algumas fissuras. É possível que tenha sido executado um tipo de impermeabilização rígida, que não acompanha a expansão térmica do concreto que, no local, possui incidência de sol durante toda a tarde, causando fissuras na impermeabilização. As fissuras colaboram para que esta laje absorva a água que acaba empoçando – detalhe na Figura 15 -, ficando presente por muito mais tempo na parte superior da laje, dando a possibilidade muito maior de absorção. Pode também ser o caso de uma impermeabilização com prazo de validade vencido, executada há muito tempo, perdendo sua eficácia.

É necessário que se trate as fissuras antes da execução de uma nova impermeabilização. Então, aplica-se selante acrílico, preenchendo a fissura. Neste caso, como a laje não está nivelada, causando poças d'água em períodos de chuva, aconselha-se nivelar a laje e, depois de feito, aplicar um impermeabilizante flexível – indicada para locais com movimentação térmica. A laje em questão não possui grande fluxo de pessoas, sendo utilizada apenas para cobertura das vagas de garagem.

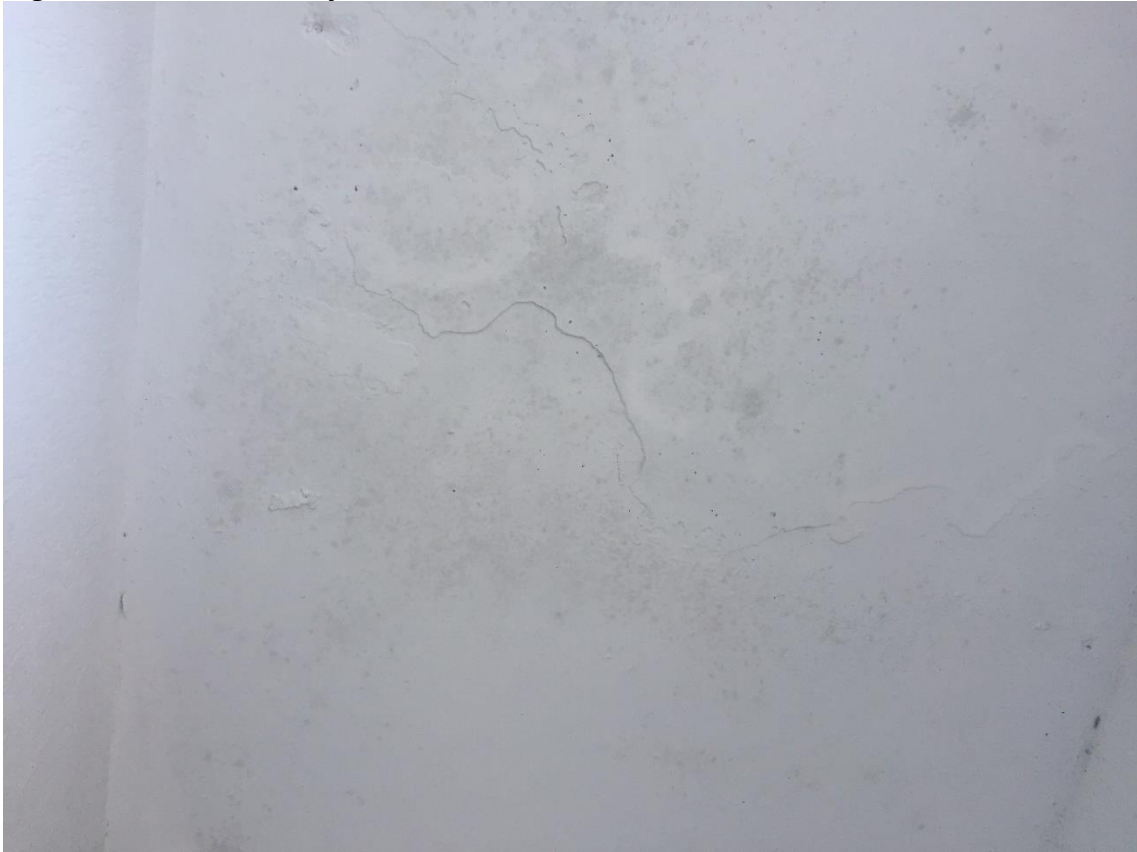
Figura 16 – Fissura em laje.

A Figura 16 apresenta um exemplo de fissura seguida de infiltração. Está localizada na laje de cobertura da garagem.

Sua solução é de simples execução, devendo-se retirar o revestimento atingido e refazê-lo. Porém, no caso abordado na Figura 16, existe também a presença de infiltração. Por este motivo, o primeiro passo para a solução da laje analisada é a correção da infiltração, com a limpeza do local e substituição do impermeabilizante, consequentemente, sendo tratada a fissura.

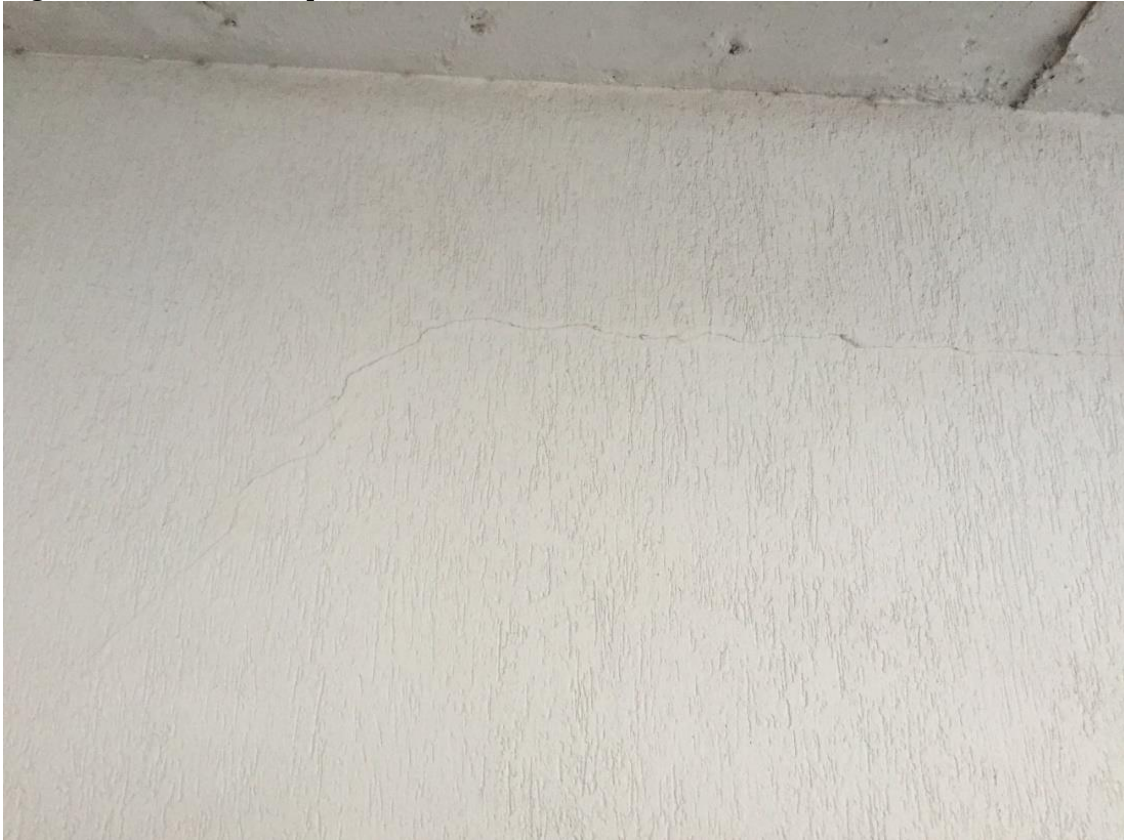
Figura 17 – Fissura em parede.

Na Figura 17, foi localizada uma fissura na parede que faz divisa com a parte externa da edificação. Não existe edificação fazendo divisa com este local. Tem como provável causa deformação térmica ou mecânica, levando em consideração que está abaixo de uma viga, no encontro entre peça estrutural e vedação. A peça estrutural e a alvenaria possuem diferentes coeficientes de dilatação térmica, por esta razão ocorrem fissuras em suas delimitações.

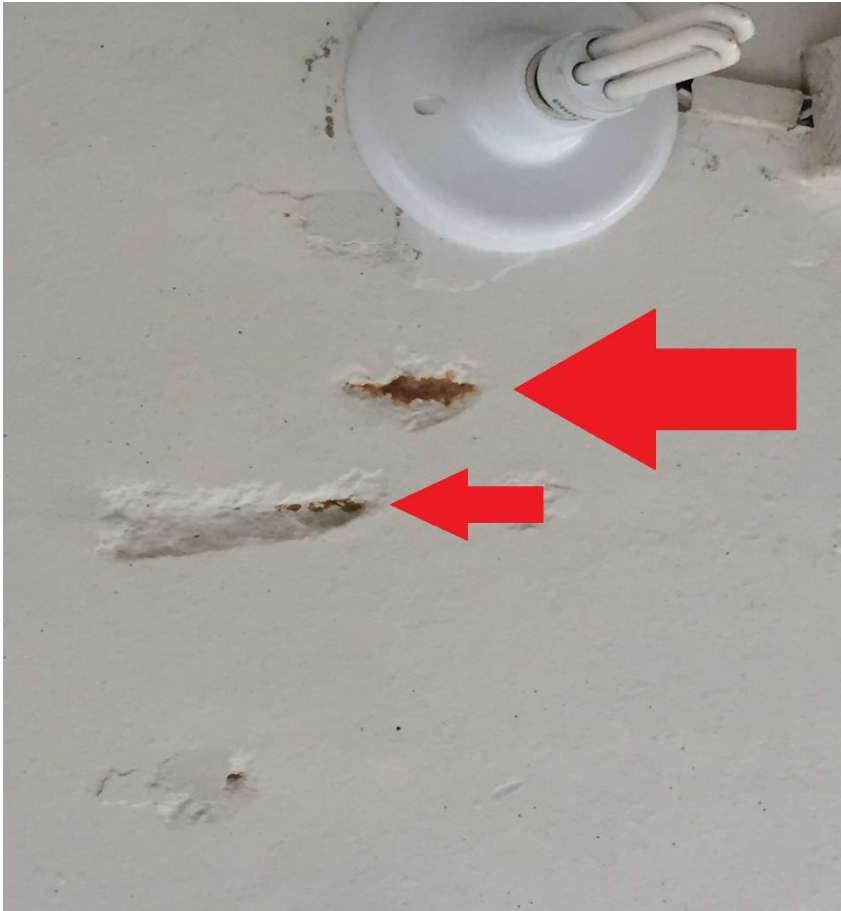
Figura 18 – Corrosão na armadura.

Em apenas um ponto aparente da laje de cobertura da garagem, foi localizada corrosão na armadura, conforme mostra a Figura 18. Acredita-se que seja causada por um cobrimento deficiente.

Segundo catálogos técnicos, o procedimento para recuperação de áreas contaminadas por corrosão de armadura consiste em executar a retirada do concreto deteriorado até que apareça uma superfície sã de concreto. Deve-se estabelecer um contorno geométrico linear feito com serra de disco diamantado, que produz bordo reto com 5 mm, definindo a área que deverá ser tratada, e, assim, remove-se o concreto danificado, com cuidado. Toda a armadura corroída deverá ser exposta neste processo. Não deve ser retirado material apenas nas laterais das barras, pois deverá ser realizada a limpeza da armadura, necessitando espaço para tal. Como as barras localizadas na edificação estão muito próximas, deve-se realizar apenas uma área para reparos. Se, após a limpeza, notar-se que foi perdido seção transversal da barra de 15 a 25%, deve-se aplicar uma armadura complementar, devidamente ancorada e seguindo as recomendações estruturais.

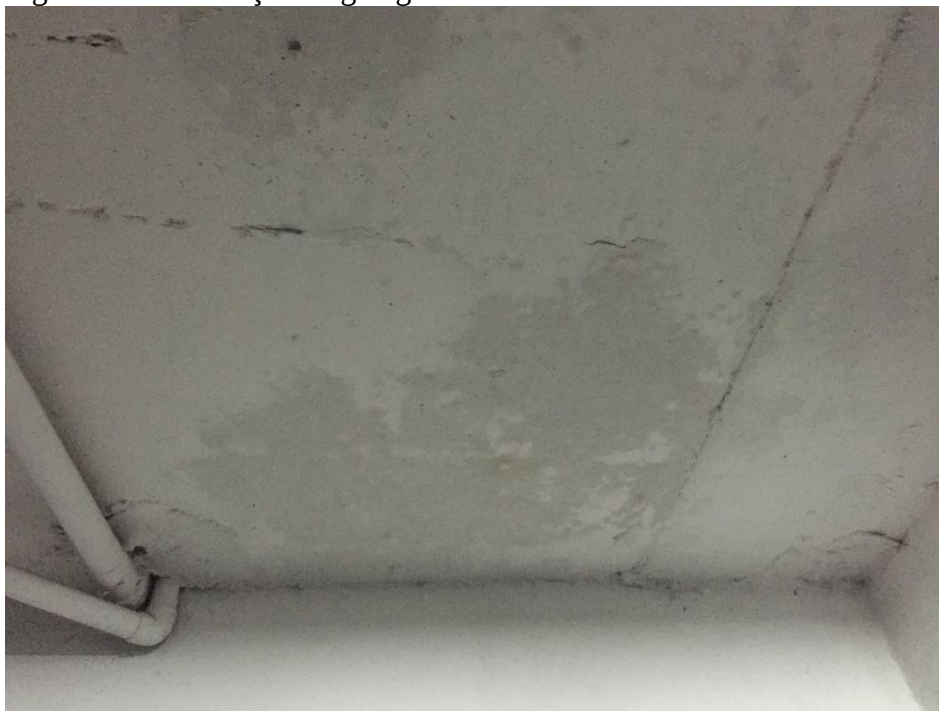
Figura 19 – Infiltração na garagem do subsolo.

No local onde foram localizados pontos de infiltração na laje, existem diversas tubulações próximas, conforme Figura 19. Acredita-se que a causa desta infiltração seja por uma falha na impermeabilização dessa laje, recorrendo em infiltração. Deve-se realizar um novo procedimento para aplicação de impermeabilizante, além da retirada do já existente e com problemas.

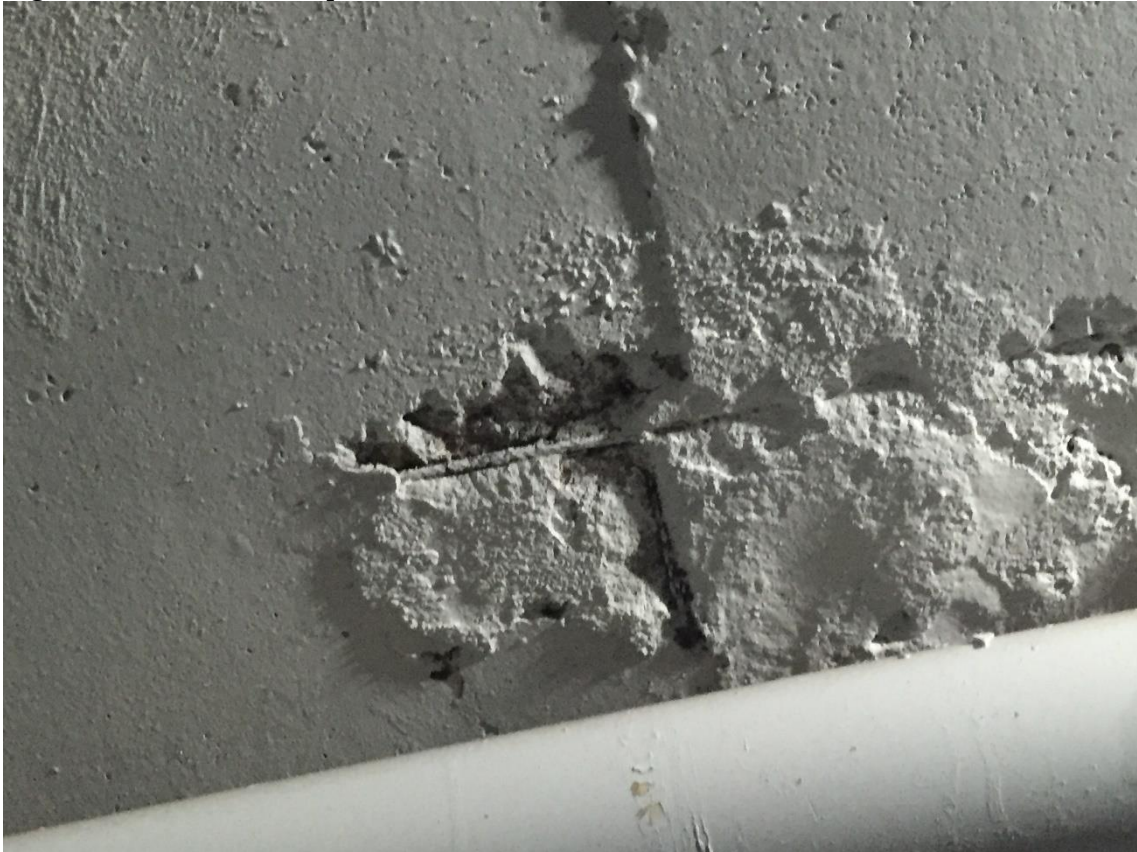
Figura 20 – Armadura exposta.

A norma impõe que em um ambiente urbano o risco de deterioração da estrutura é pequeno, considerando uma agressividade do ambiente como moderada. Leva-se em consideração também a qualidade do concreto utilizado na obra. Apesar de não ser possível obter a informação sobre o tipo de concreto utilizado, com base nas informações tomadas, conclui-se que a armadura exposta se dá pelo fato de ter sido executado um cobrimento insuficiente no local, resultando, assim, na deterioração do concreto, expondo a armadura ao ambiente.

Para o correto tratamento da patologia, segundo catálogos técnicos, é necessário que seja realizada uma limpeza da base, para que se crie uma superfície aderente, demarcar a área a ser reparada com um corte de, no mínimo, 5 mm de profundidade com disco diamantado, eliminando todas as áreas deterioradas, formando arestas rasas. Após feito, deve-se limpar a armadura, aplicar um produtor inibidor de corrosão, evitando contato com o concreto, e aguardar a secagem por, no mínimo, uma hora. Com a superfície pronta para o reparo, deve-se molhar a área para evitar perda de água da argamassa de recuperação, e, após umedecido, aplica-se a argamassa com camadas de 0,5 cm a 5 cm no máximo, preenchendo a área e moldando-a.

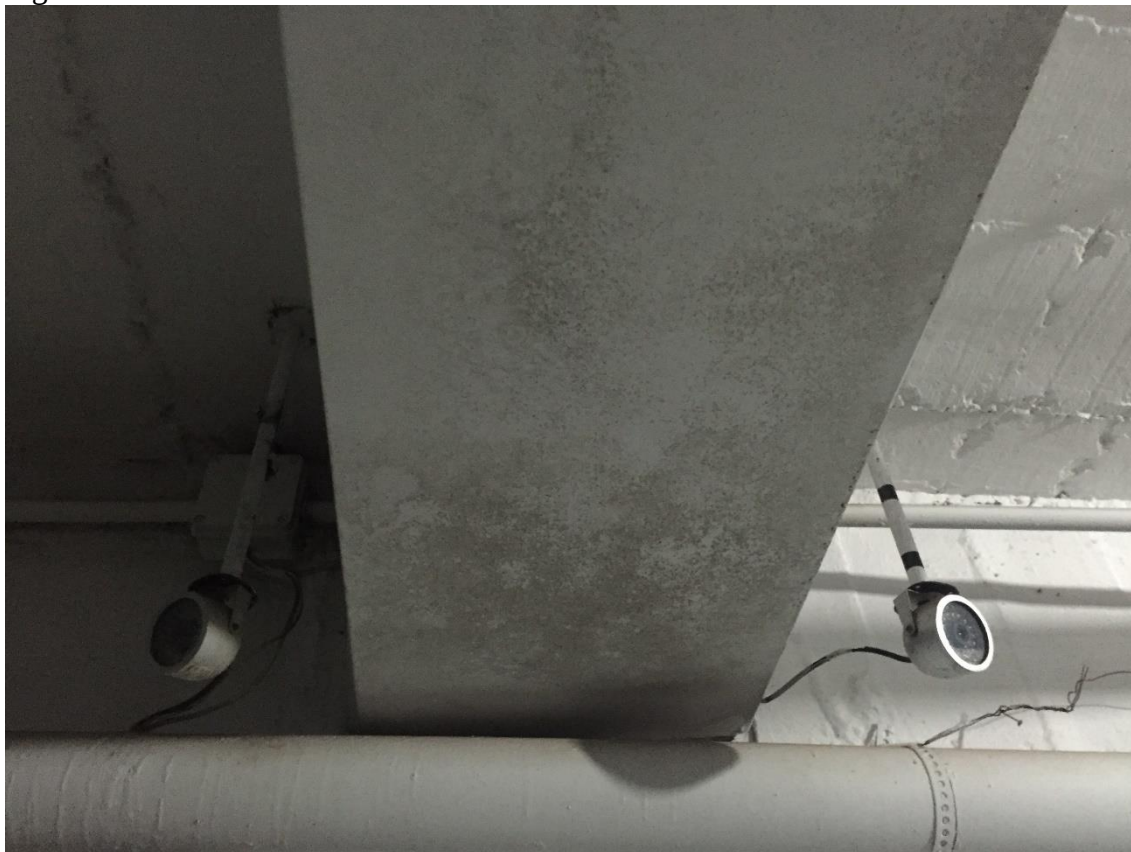
Figura 21 – Bolor no subsolo.

condensação, quando o ar condensa ao entrar em contato com superfícies de baixa temperatura. Este tipo de patologia, além de poder causar problemas respiratórios em quem utiliza o ambiente, também é capaz de prejudicar a estrutura e diminuir a estética da edificação. A Figura 21 apresenta a patologia no local da edificação estudada.

A correção deste tipo de patologia é simples, por dificilmente necessitar quebra. Apenas uma limpeza no local, em casos simples, com produtos apropriados, soluciona o problema. Porém, sua total solução é complicada, pois produtos com ação antifungos corrigem por um período de tempo, e após o problema tende a voltar.

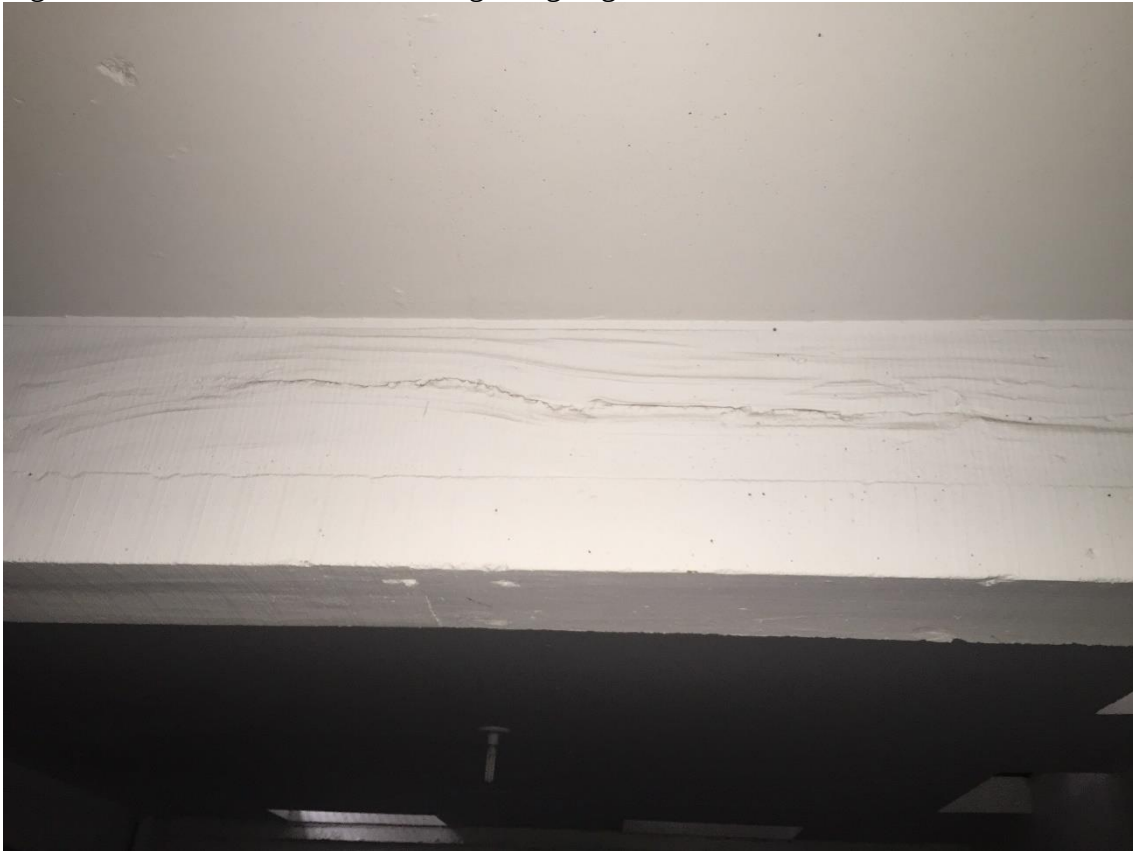
Figura 22 – Fissura horizontal em viga de garagem no subsolo.

Na laje superior existe a garagem do térreo. A movimentação dos carros colabora, com o tempo, com a piora desta patologia. Por este motivo, é de extrema importância que sua solução seja executada rapidamente e de forma satisfatória, pois este tipo de manifestação patológica é grave e pode levar a edificação a ruína.
