**CENTRO UNIVERSITÁRIO FAG**

**LEVANTAMENTO DAS PATOLOGIAS APARENTES EXISTENTES EM UM  
COLÉGIO LOCALIZADO NO BAIRRO 14 DE NOVEMBRO NA CIDADE DE  
CASCAVEL - PR**

Trabalho apresentado na disciplina de Trabalho de Conclusão de Curso II, do Curso de Engenharia Civil, da Faculdade Assis Gurgacz - FAG, como requisito parcial para obtenção do título de Bacharel em Engenharia Civil.

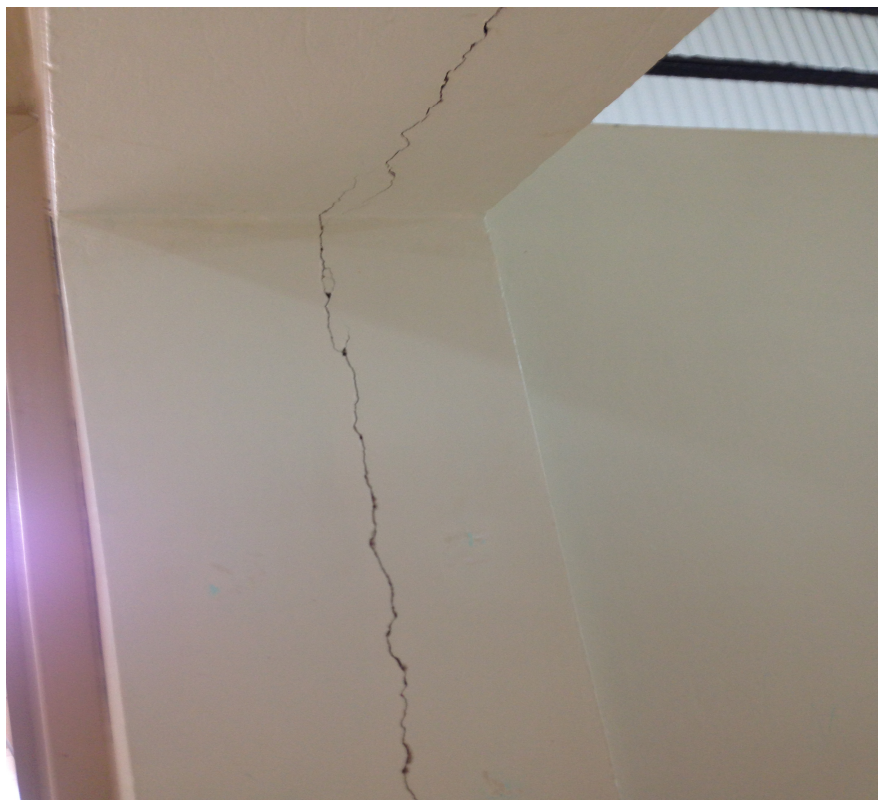
**Figura 19** – trinca na ligação entre duas estruturas.

A manifestação patológica apresentada na Figura 19 é classificada como trinca, pois a abertura fica entre 0,5 a 1,5mm, apresentando um grau de risco mínimo para a edificação. Esta patologia apresenta essa tipologia de fissuração por compreender a união de duas estruturas, sendo que o carregamento exercido pelas duas estruturas é distinto e quanto menor o carregamento menor é a restrição e sua movimentação e consequentemente mais suscetíveis a fissuração (SEGAT, 2005). Na Figura 20 pode-se verificar o tipo de fissura analisada pelo autor para que chegasse a essa conclusão.

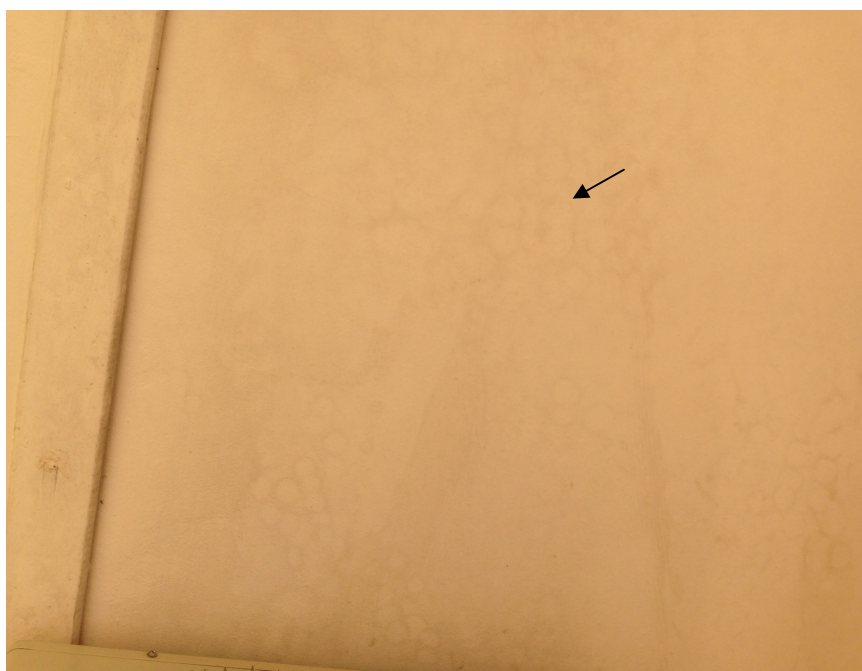
**Figura 21** – Micro fissuras na extensão da parede.

A Figura 21 retrata micro fissuras em toda a parede, possivelmente teve como causa à retração da argamassa onde apresenta um grau de risco mínimo a edificação. Segundo Thomaz (1989) isso ocorre por compreender um consumo de cimento elevado, o teor de finos elevado e o fator água cimento elevado. Esse tipo de patologia pode ser evitado na execução da obra, aplicando o traço correto da argamassa e levando em consideração na hora da aplicação o clima e a umidade do ar, visto que em dias muito quentes e secos pode provocar a desidratação da argamassa. Para a reparação é necessária a vedação das fissuras existentes e posteriormente a realização do acabamento através da pintura da parede.

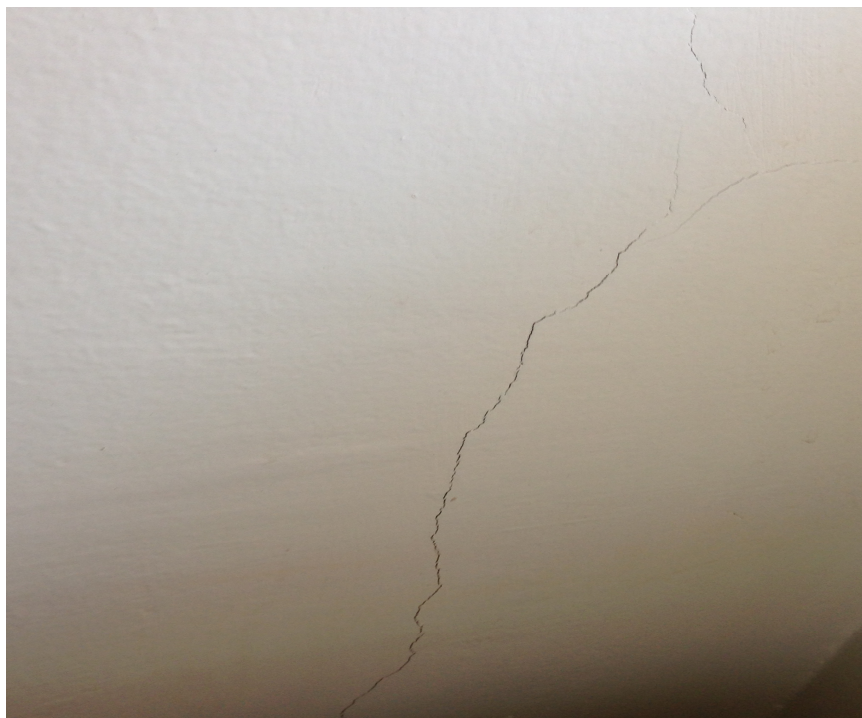
A Figura 23 representa um tipo de fissura que se manifestou em algumas salas, a espessura deste tipo de anomalia não supera 1,0mm podendo assim ser classificada como trincas em alguns casos.

**Figura 23** – Fissura por movimentação térmica na parede.  
Fonte: Autor, 2016.

A fissura apresentada na Figura 23 é provocada por movimentação térmica devido à variação de temperatura sofrida pelos materiais utilizados na construção da edificação fazendo com que geram tensões de cisalhamento provocando o surgimento da abertura, conforme relata Thomaz (1989). Na Figura 24 pode-se verificar o tipo de fissura analisada pelo autor anteriormente mencionado para que chegasse a essa conclusão.

Esta patologia de origem térmica é recorrente na edificação e o tratamento é reparar momentaneamente, pois dificilmente as medidas de reparação são satisfatórias. O aparecimento desta fissura pode ser prevenido na concepção do projeto ou na execução da edificação e pode ser classificada com um grau de risco mínimo.

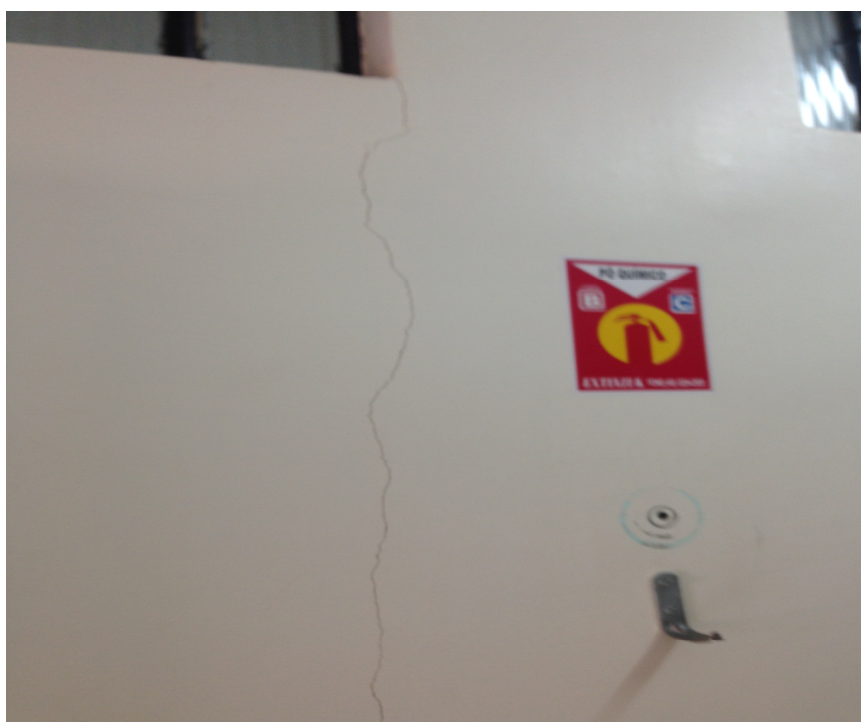
Observa-se na Figura 25 que a manifestação patológica é classificada como fissura, pois a espessura não superou a 0,5mm e possui um grau de risco mínimo.

**Figura 25** – Fissura causada por recalque em parede.  
Fonte: Autor, 2016.

Esta fissura vertical no peitoril pode ser causada por flexão negativa, desencadeado por recalque de fundação segundo Taguchi (2010) *apud* Klimpel e Santos (2010). Essas manifestações patológicas causadas por recalque são as mais preocupantes, pois apresentam problemas na fundação da estrutura. Para que chegasse a esta conclusão Taguchi (2010) *apud* Klimpel e Santos (2010) apresentaram no item 8.3 o tipo de fissura analisada.

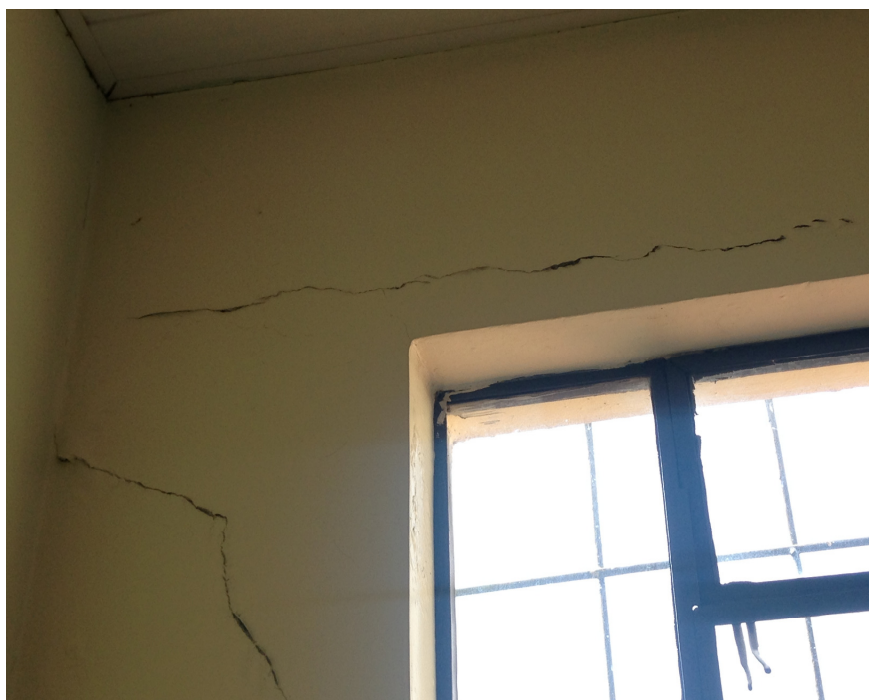
A Figura 27 apresenta dois tipos de fissura, podendo ser classificadas como trincas, pois a abertura fica em torno de 0,5 a 1,5mm, possuindo um grau de risco leve para a edificação. Esta patologia tem duas causas prováveis, a primeira refere-se à expansão da alvenaria e a segunda causa por recalque de fundação fora de um eixo principal conforme citado pelos autores Taguchi (2010) *apud* Klimpel e Santos (2010).

**Figura 27** – Trincas na parede.  
 Fonte: Autor, 2016.

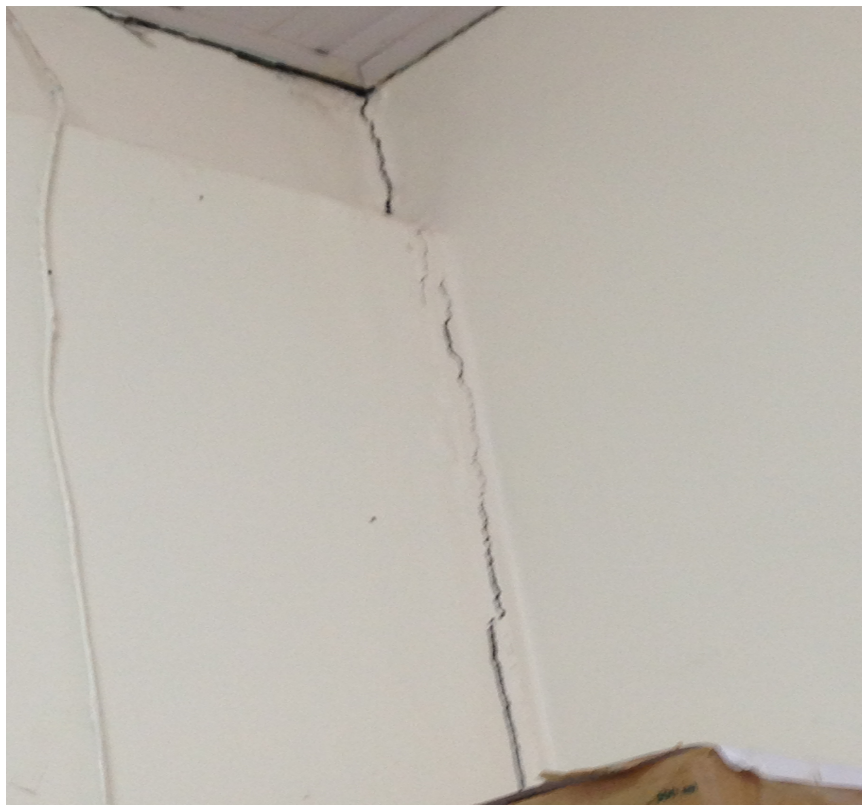
A Figura 30 apresenta uma fissura vertical na junção das paredes apontando que a causa provável também seja a expansão da alvenaria. Segundo Thomaz (1989), as fissuras verticais por expansão da alvenaria geralmente ocorrem em cantos de prédios ou em

encontros enfraquecidos de paredes como neste caso, o que leva a considerar que essa tipologia de fissuração ocorre por deficiência na amarração entre os elementos constituintes.

**Figura 30** – Trinca vertical na parede.  
Fonte: Autor, 2016.

Essa manifestação patológica pode ser considerada como trinca, pois a abertura não ultrapassa 1,5mm em toda sua extensão, gerando um grau de risco mínimo para a edificação.

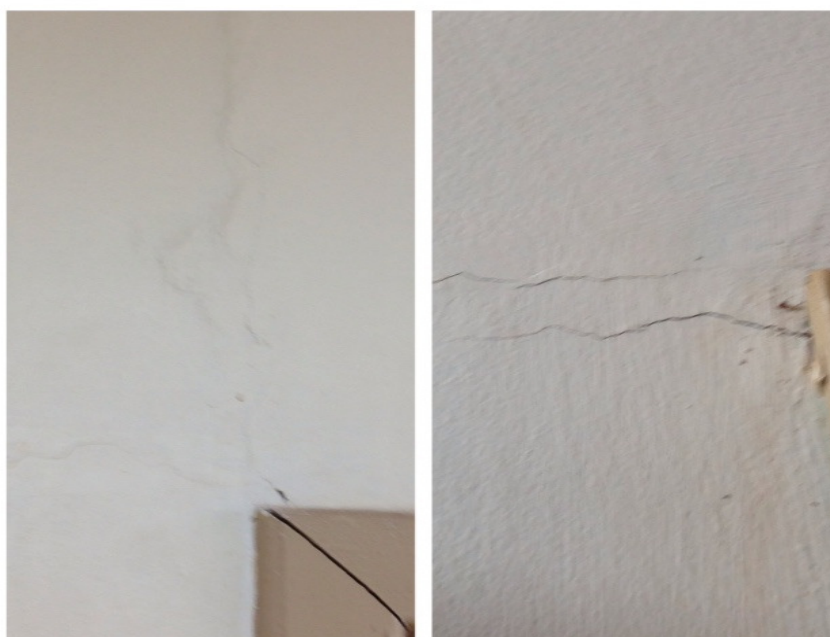
Outra tipologia de manifestação patológica que ocorreu em algumas salas tem como causa provável a deformação da estrutura, onde foi possível identificar a ocorrência das fissuras em cima das portas conforme Figura 32.

**Figura 32** – Fissuras causadas por deformação da estrutura.  
Fonte: Autor, 2016.

Essa patologia apresenta um grau de risco mínimo para a edificação, pois a abertura não chega a 0,5mm em todas as manifestações encontradas com essa mesma causa podendo ser classificada assim como fissura. Esse erro pode ser atribuído a falta de planejamento do projeto que não previu tal deformação. A reparação desta patologia é a mesma para as identificadas anteriormente onde será descrito o processo abaixo.

Em geral trincas e fissuras não representam risco de ruína à edificação, porém podem causar desconforto aos usuários da edificação com a sensação de insegurança e propiciar o surgimento de outras patologias. Para a reparação dessas trincas e fissuras deve-se aguardar a estabilização do problema e após isso, escarificar onde possui a manifestação patológica em formato de “V” e aplicar um mástique de poliuretano, conforme demonstrado na Figura 34, ou até mesmo aplicar argamassa com adesivo e posteriormente a isso aplicar tinta elástica.

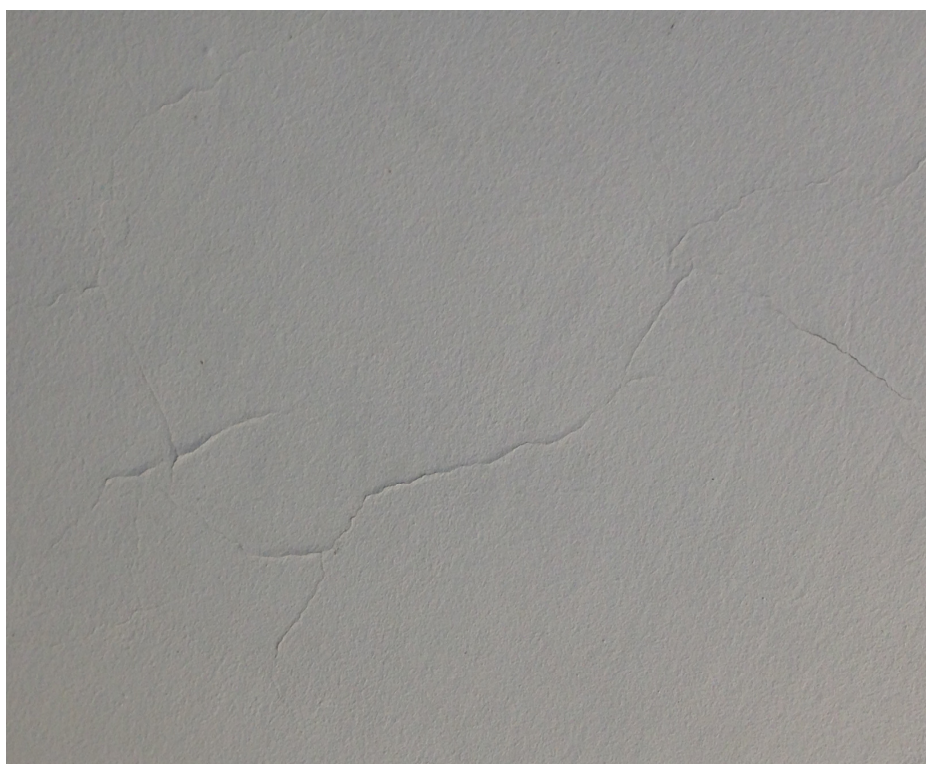
**Figura 35** – Fissuras por retração do concreto na laje.

Esta tipologia de manifestação patológica apresentada na Figura 35 ocorreu em algumas salas e no corredor e tem como causa provável a retração do concreto. Segundo Souza e Ripper (1998) a retração do concreto é um movimento natural, neste caso o processo de execução e cura da peça estrutural deve ser feito seguindo todas as recomendações técnicas para evitar o surgimento deste tipo de fissura. Caso o comportamento de retração do concreto não seja levado em consideração tanto no projeto quanto na execução, as possibilidades do

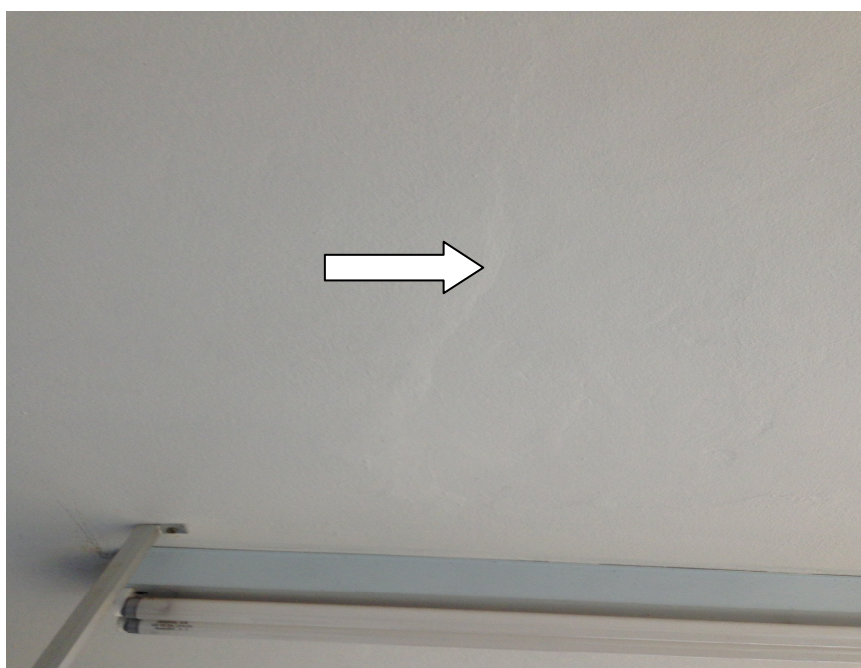
A fissura apresentada na Figura 37 representa uma patologia que ocorre somente em uma sala da edificação, é classificada como fissura, pois a abertura não supera 0,5 mm, possuindo um grau de risco mínimo.

**Figura 37** – Fissura na laje.  
Fonte: Autor, 2016.

Essa tipologia de manifestação patológica possui duas possíveis causas, uma já mencionada anteriormente como o caso de retração do concreto, e outra causada pela falta de armadura que combatam momentos fletores positivos na laje, assim as características indicam um erro de projeto na deficiência da especificação da utilização deste tipo de armadura para combater o surgimento das fissuras. Na Figura 38 pode-se verificar o tipo de fissura analisada por Souza & Ripper (1998) para que chegassem à conclusão citada.

Essas fissuras requerem um acompanhamento para analisar se a espessura vem aumentando e assim definir se há um comprometimento com a durabilidade da estrutura. Para o reparo das mesmas é necessário seguir o procedimento citado acima na Figura 34 fazendo a abertura no local da fissura em “V” e aplicação de um mástique de poliuretano.

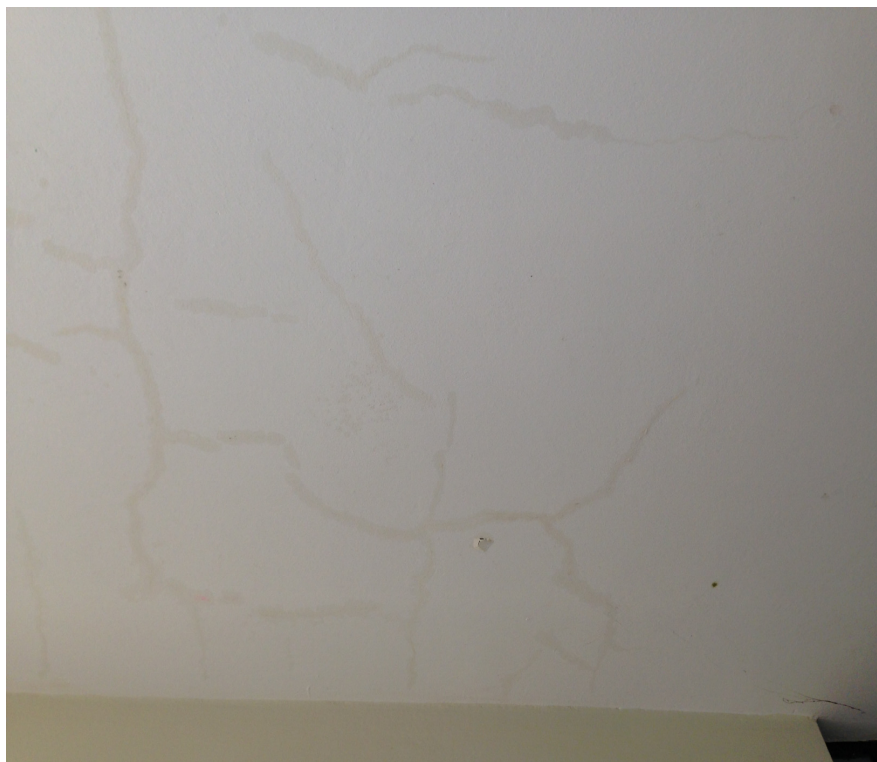
**Figura 39** – Fissuras na laje com sinais de infiltração.

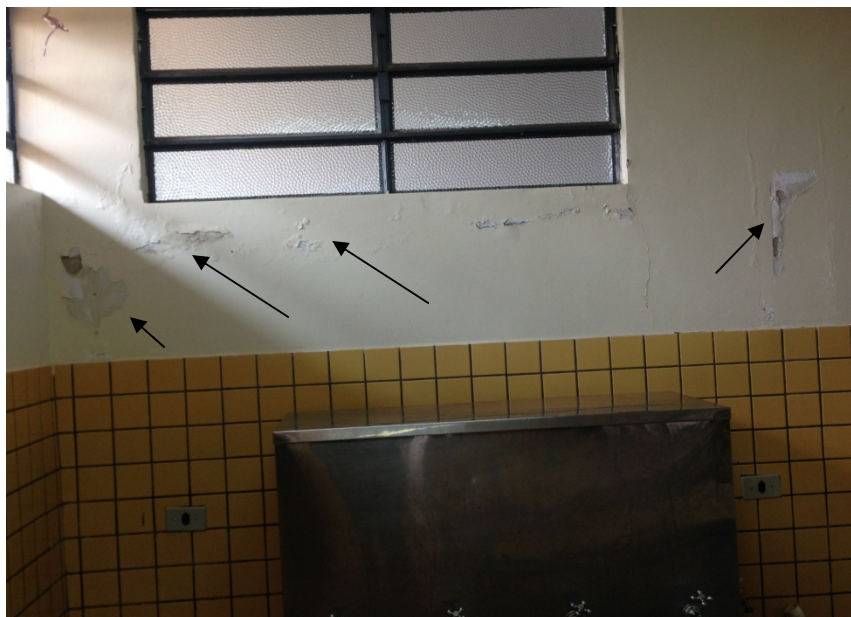
**Figura 40** – Bolor decorrido do vazamento de tubulação hidráulica.  
Fonte: Autor, 2016.

A infiltração é um problema encontrado em várias edificações e podem ocorrer em diversos elementos construtivos, tais como, paredes, pisos, fachadas, elementos de concreto armado, entre outros, não estando relacionados apenas a uma causa (SOUZA, 2008). O que se observa na Figura 30 é o resultado desta manifestação patológica, com o aparecimento do bolor e posteriormente descolamento da pintura decorrente da possível infiltração advinda do vazamento da tubulação hidráulica que passa na parede para abastecer o banheiro e bebedouro.

A recuperação e reparo destas patologias decorrentes de infiltrações podem gerar gastos elevados que poderiam ser evitados com medidas preventivas executadas no início da construção, como por exemplo, trabalhos de impermeabilização.

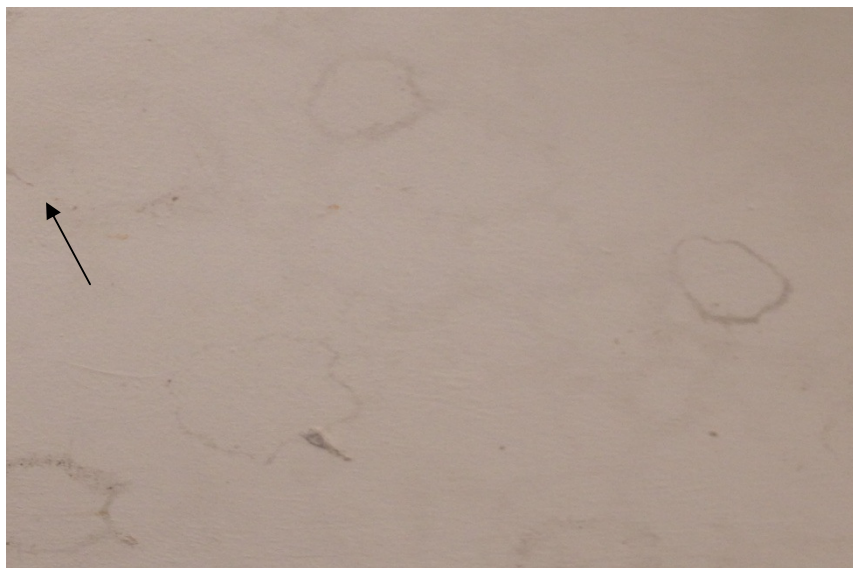
Outro processo de infiltração ocorre em alguns pontos da laje, este tipo de patologia foi classificado com risco regular, pois se torna um pouco mais preocupante.

**Figura 41** – Infiltração na laje.

Alguns meses atrás a bomba da caixa d'água que fica localizada na laje de cobertura estragou, fazendo com que a água da caixa inundasse toda a extensão da laje gerando a infiltração. Através deste ocorrido é possível perceber que não há impermeabilização da laje. Neste caso o processo de reparo inicia-se em descascar a laje até a armadura para verificar o comprometimento da mesma e constatação ou não de reforço estrutural, e posteriormente a isso a impermeabilização da laje.

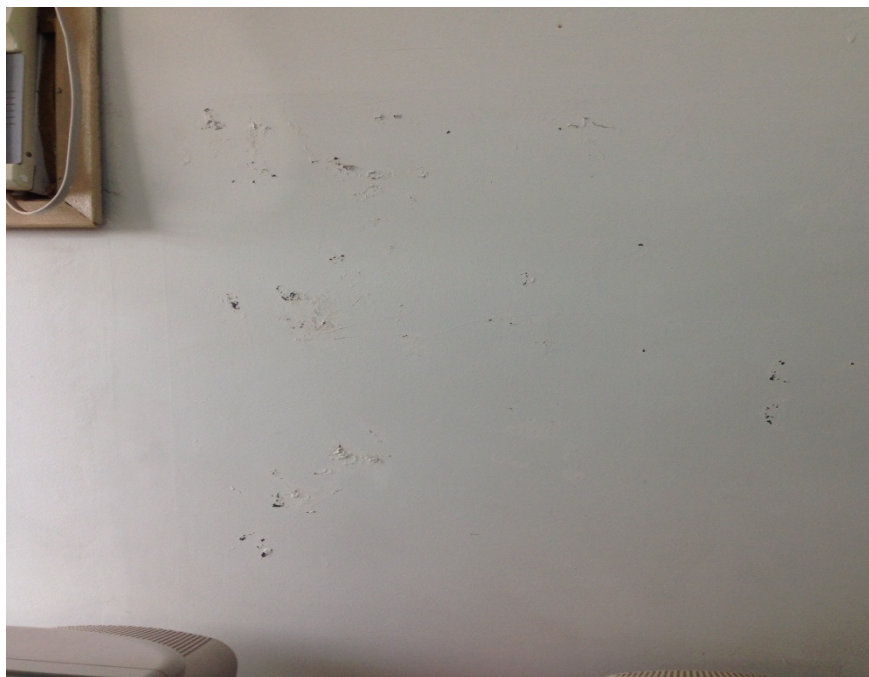
**Figura 42** – Pontos de bolor na extensão da parede.

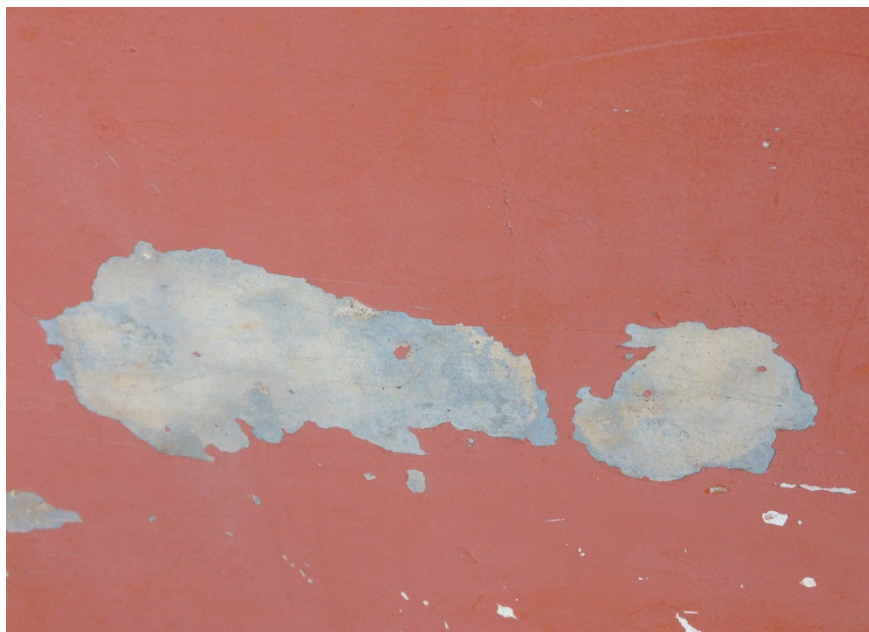
**Figura 43** – Descolamento de pintura na parede externa.  
Fonte: Autor, 2016.

Na Figura 43 apresenta o descolamento da pintura, perda da cor original considerada pintura desbotada e em alguns pontos presença de bolhas na pintura.

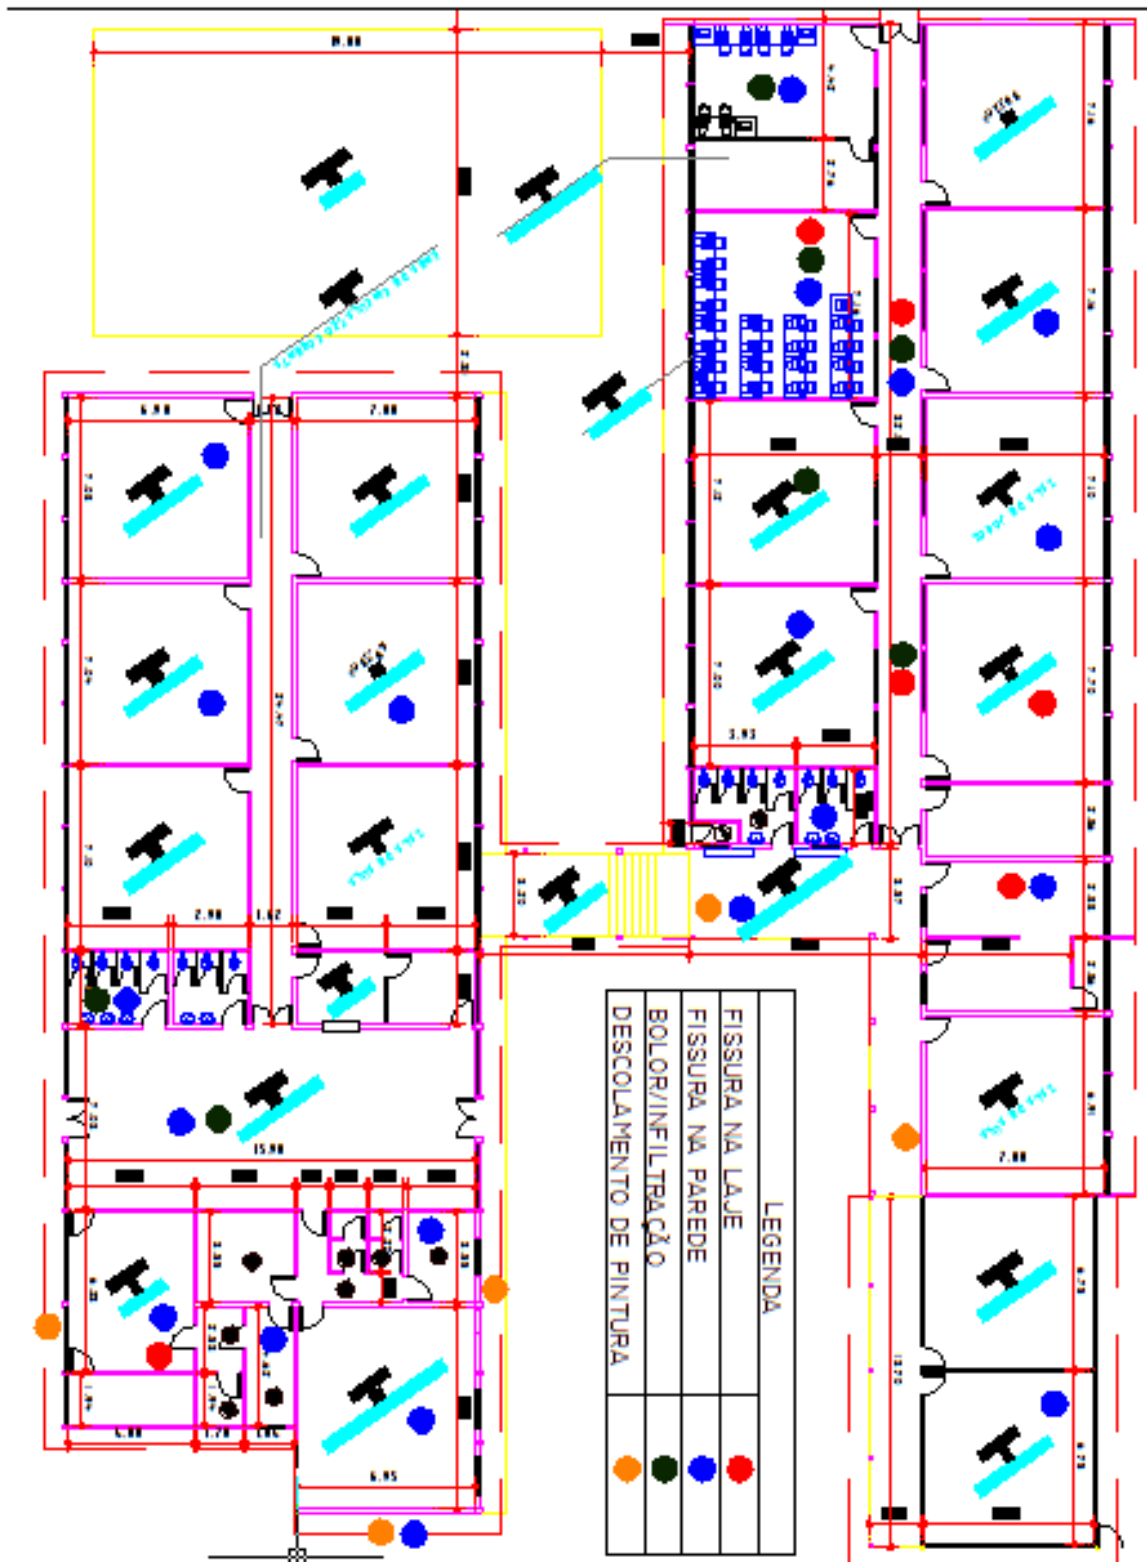
**Figura 44 -** Distribuição das manifestações patológicas.  
 Fonte: Autor, 2016.

As manifestações patológicas citadas acima referem-se a toda a extensão da edificação, os locais e sua distribuição são apresentados na Figura 44.
