**ESTUDO DE CASO: LEVANTAMENTO DE PATOLOGIAS EM UMA ESCOLA  
PÚBLICA DA CIDADE DE CORBÉLIA - PR**

Trabalho apresentado na disciplina de Trabalho de Conclusão de Curso II, do Curso de Engenharia Civil, do Centro Universitário Assis Gurgacz, como requisito parcial para obtenção do título de Bacharel em Engenharia Civil.

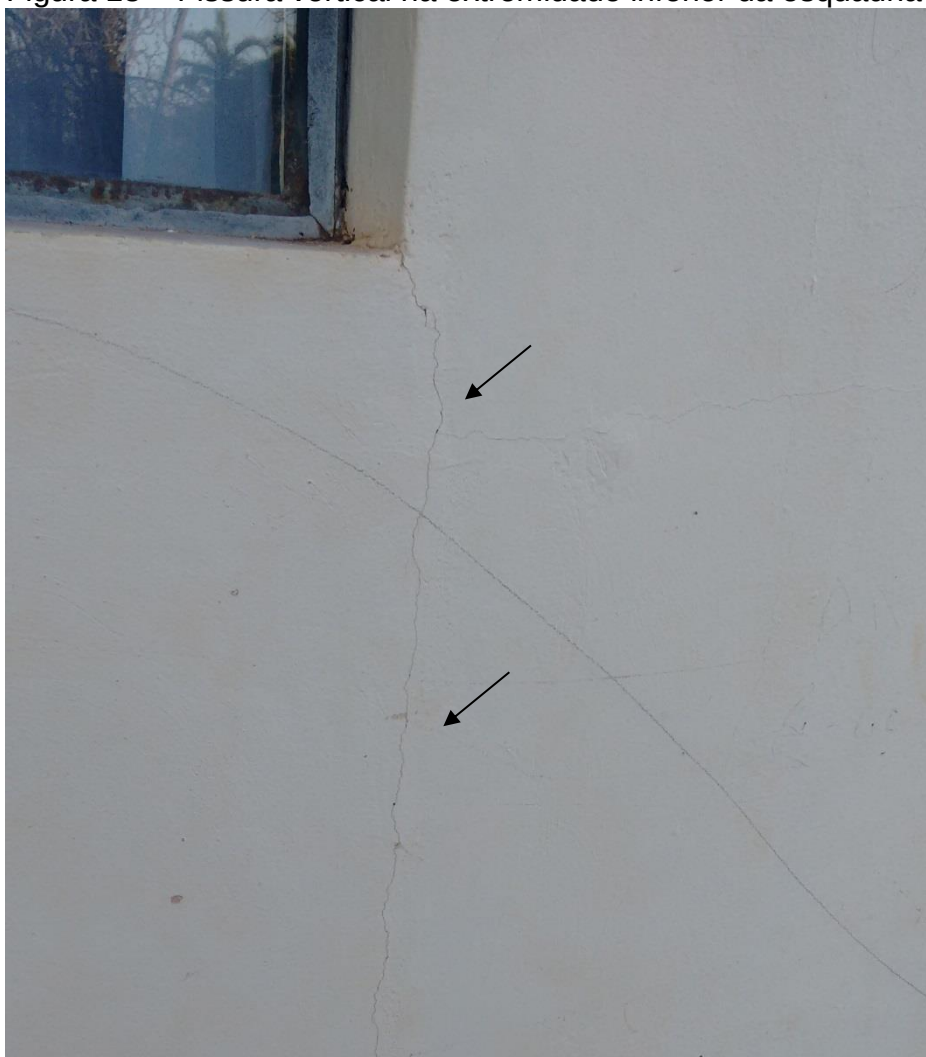
Figura 13 – Fissura vertical na extremidade inferior da esquadria

Foram encontradas cinco fissuras e uma trinca vertical nos cantos das aberturas, na parte externa das paredes da biblioteca, sala de leitura, sala de informática e da sala 4, sendo que no bloco leste todas se iniciaram da parte inferior da esquadria, como demonstrado na Figura 13.

A fissura representada na Figura 14 foi possivelmente causada por atuação de sobrecarga, inexistência da contra-verga, dimensões da seção transversal da contra-verga não suportam o momento de inércia, transpasse longitudinal insuficiente da contra-verga ou movimentação higroscópica. Segundo Alexandre (2008, *apud* Moch, 2009) 63% das edificações possuem o transpasse da verga e contra-verga insuficiente, e as vergas e contra-vergas que não são engastadas nos pilares próximos as aberturas não são tão eficientes. Sendo assim, para realizar a reparação dessa patologia e para evitar que reapareça é recomendado à execução de vergas e contra-vergas que sejam engastadas nos pilares mais próximos das aberturas. Após isso, deve-se refazer o acabamento na parede.

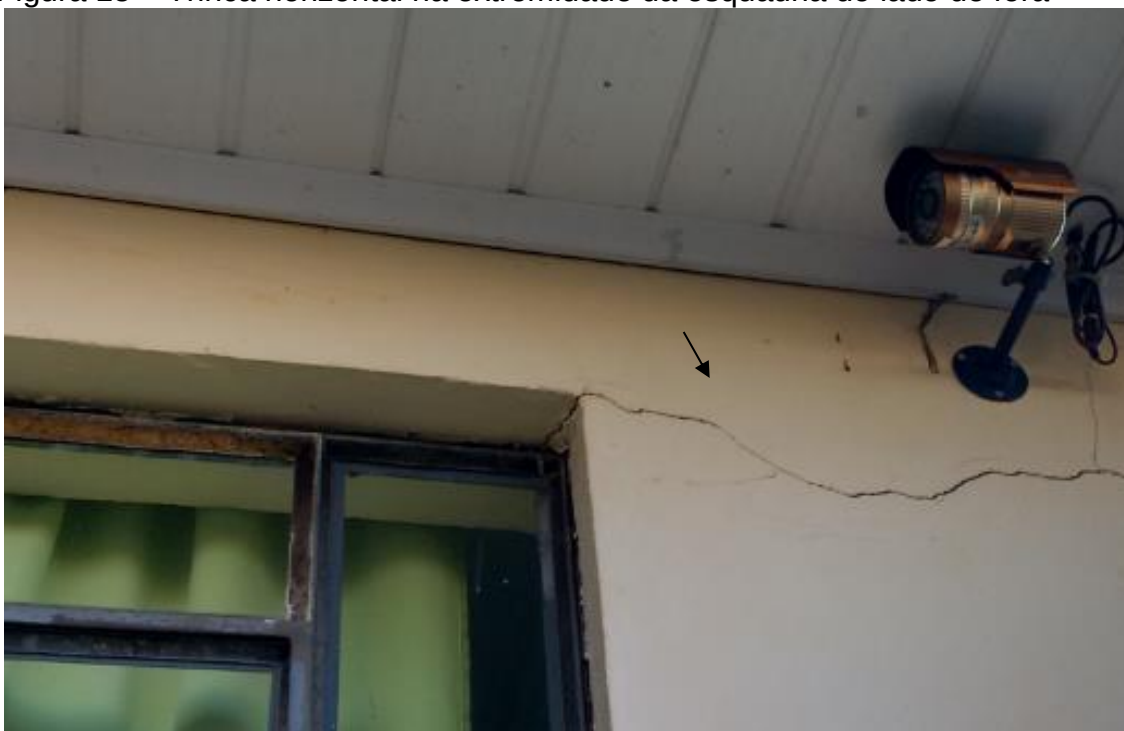
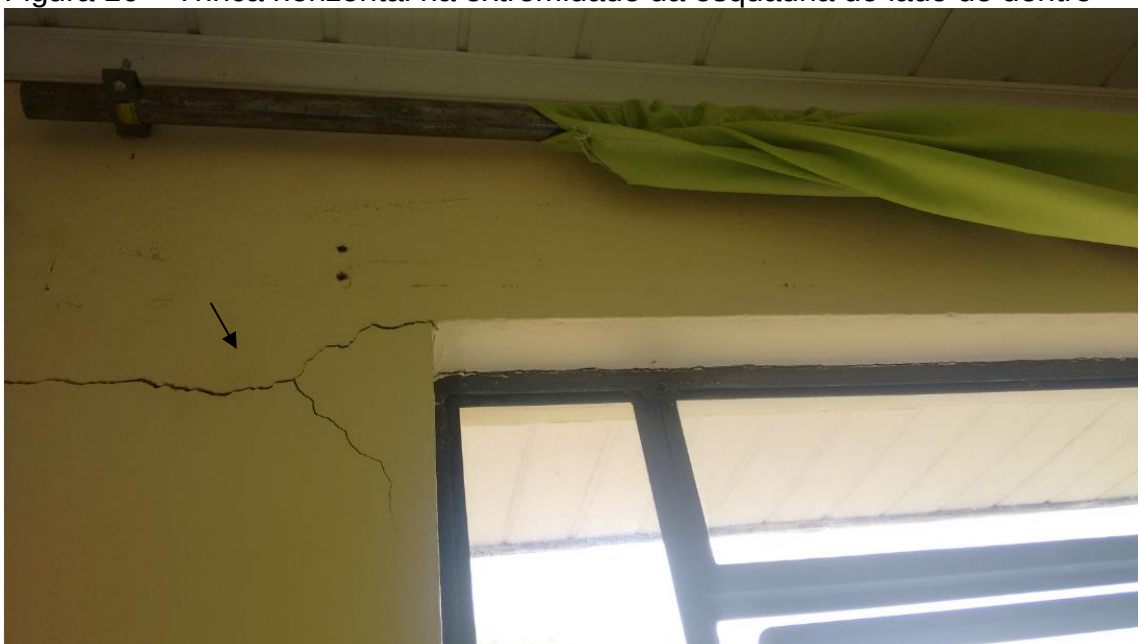
Foi encontrada na sala 4 uma trinca horizontal iniciada no canto superior da janela. A trinca aparecia do lado de fora, demonstrada na Figura 15 e do lado de dentro da sala, demonstrada na Figura 16.

Figura 15 – Trinca horizontal na extremidade da esquadria do lado de fora

Figura 16 – Trinca horizontal na extremidade da esquadria do lado de dentro

Como a edificação em análise não possui laje, a causa da trinca horizontal na extremidade da janela encontrada na sala 4, demonstrada nas Figuras 15 e 16, possui outra origem.

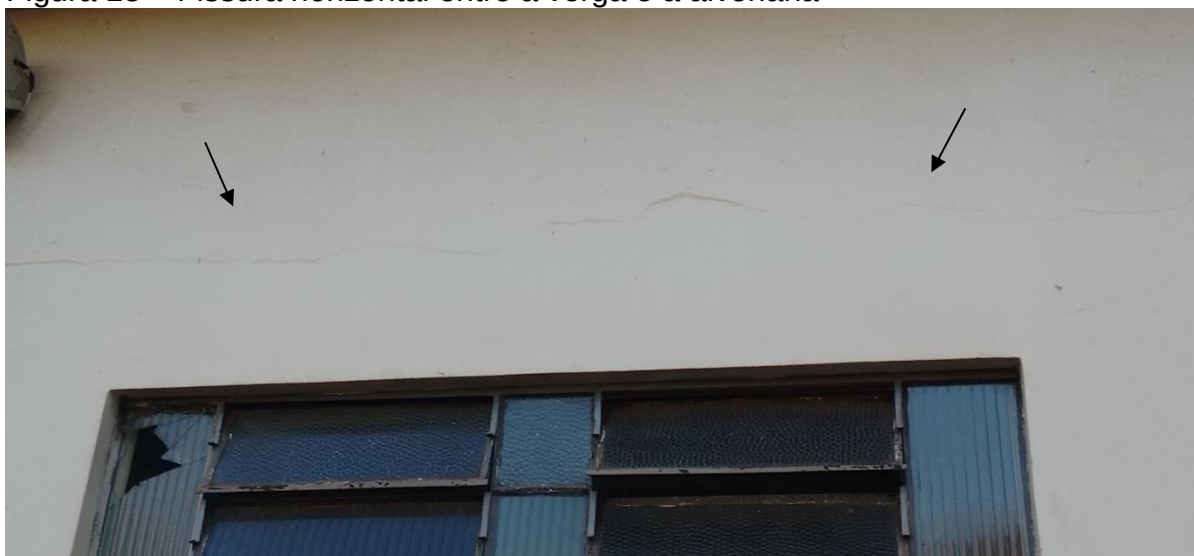
Figura 18 – Fissura horizontal entre a verga e a alvenaria

Na parte externa da parede do depósito e da lavanderia também foram encontradas fissuras próximas a aberturas, sendo que essas são horizontais, localizadas mais ou menos uma fiada acima de duas janelas, como demonstra a Figura 18.

Segundo Verçoza (1991, *apud* MAGALHÃES, 2004), o coeficiente de dilatação do concreto é quase o dobro do coeficiente de dilatação da alvenaria, por isso, as fissuras horizontais entre a parede e a laje de concreto armado ocorrem normalmente por movimentação térmica da laje.

Nesse caso, o procedimento de reparo indicado é que abra a trinca em formato “V” utilizando uma ferramenta específica para isso. A abertura deve ultrapassar 10 cm de cada extremidade da trinca e ter no mínimo 1 cm de profundidade. Após isso, deve-se limpar bem a superfície e aplicar um fundo preparador. A trinca deve ser preenchida com mais ou menos duas demãos de selante acrílico, respeitando o tempo de secagem entre as demãos indicado pelo fabricante do produto (Manual Técnico: Recuperação de estruturas – VEDACIT, 2014).

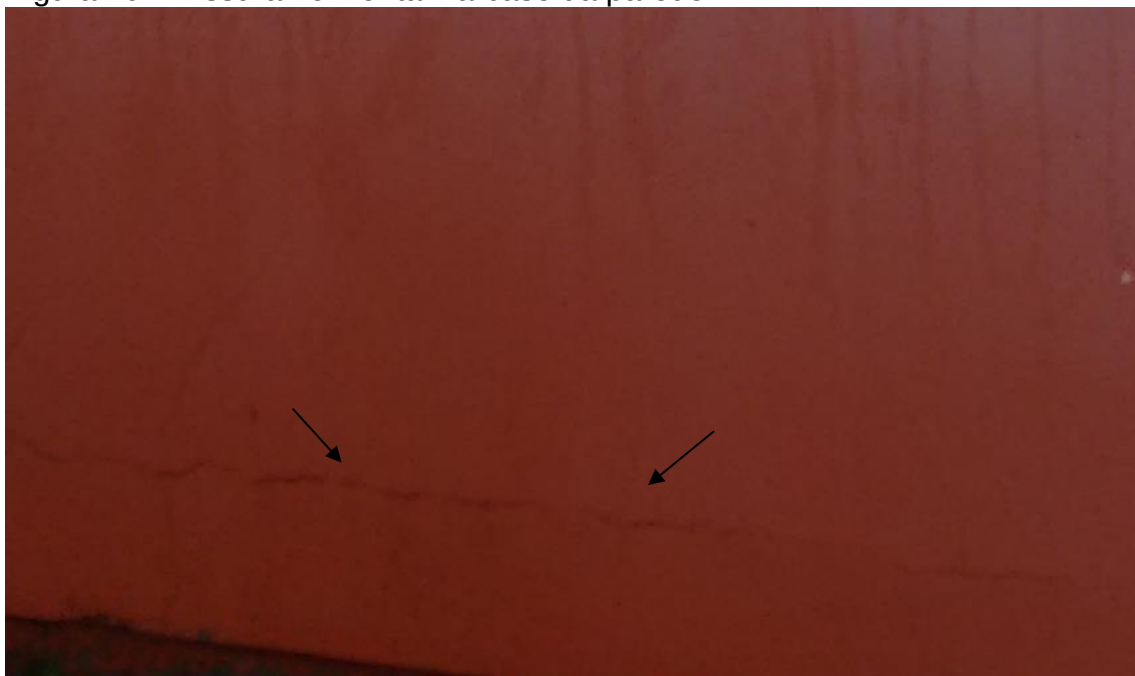
Figura 20 – Fissura horizontal na base da parede

Na parte externa da parede da lavanderia e da sala de leitura foram encontradas fissuras horizontais próximas ao solo, como demonstrado na Figura 20.

A umidade pode atingir os elementos e componentes da construção de várias formas. Na Figura 21 está representada uma fissura causada por movimentação higroscópica, onde a umidade atingiu a edificação pela umidade do solo, que acontece quando não há impermeabilização adequada na base da edificação e a água presente no solo penetra por capilaridade nos poros dos elementos.

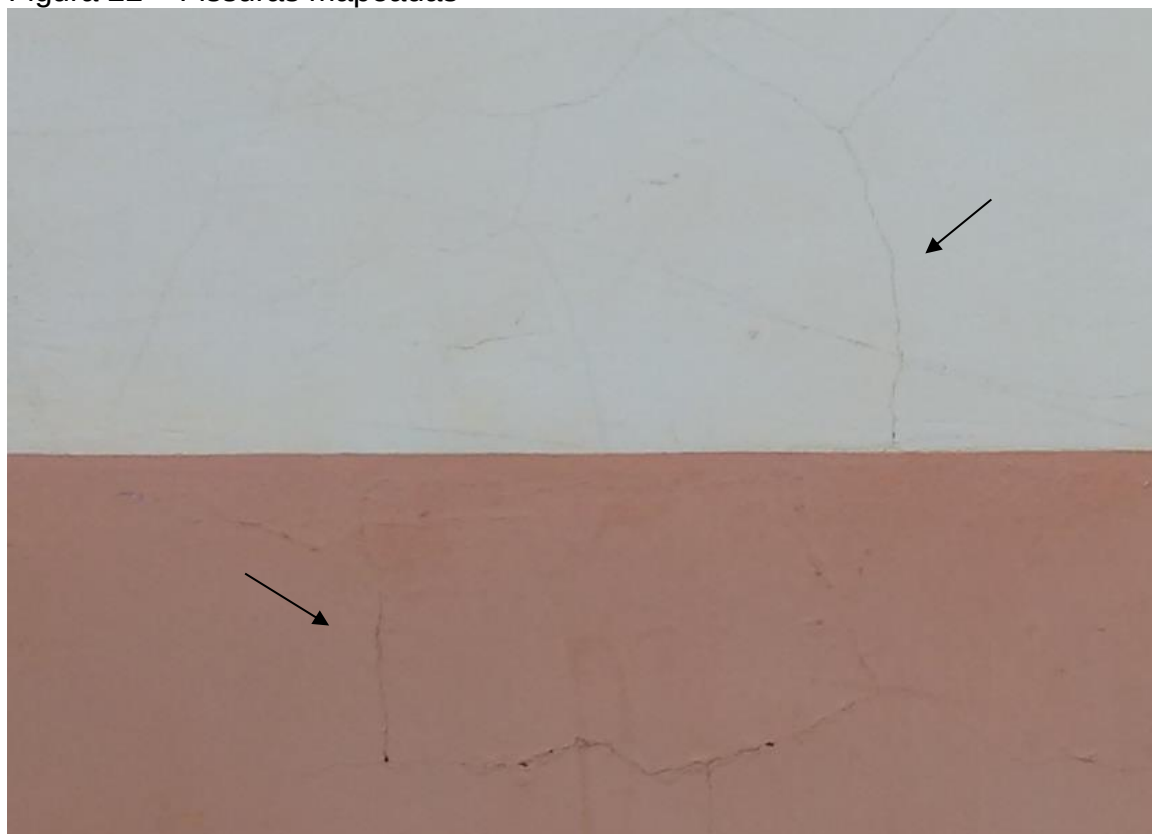
Figura 22 – Fissuras mapeadas

Também foram encontradas fissuras mapeadas, demonstradas na Figura 22, localizadas nas paredes externas da biblioteca, sala de leitura, lavanderia, depósito, sala 4 e banheiros.

Esse tipo de fissura, demonstrada na Figura 23, normalmente é causada por retração térmica. A retração ocorre devido a grande quantidade de finos, consumo de cimento e água de amassamento muito elevado. Thomaz (1989, *apud* MOCH, 2009) cita outros fatores que influenciam a retração da argamassa e, por consequência, o aparecimento de fissuras mapeadas, como a cura incorreta, falta de aderência com a base, perda de água de amassamento, argamassa com pouca retenção de água, número e espessura das camadas.

Por conta das fissuras mapeadas encontradas na edificação serem muito finas, o método de correção pode ser simples utilizando um produto impermeável e elástico. Para realizar o reparo, a camada de reboco deve ser substituída. Em casos mais avançados pode ser colocada uma argamassa armada.

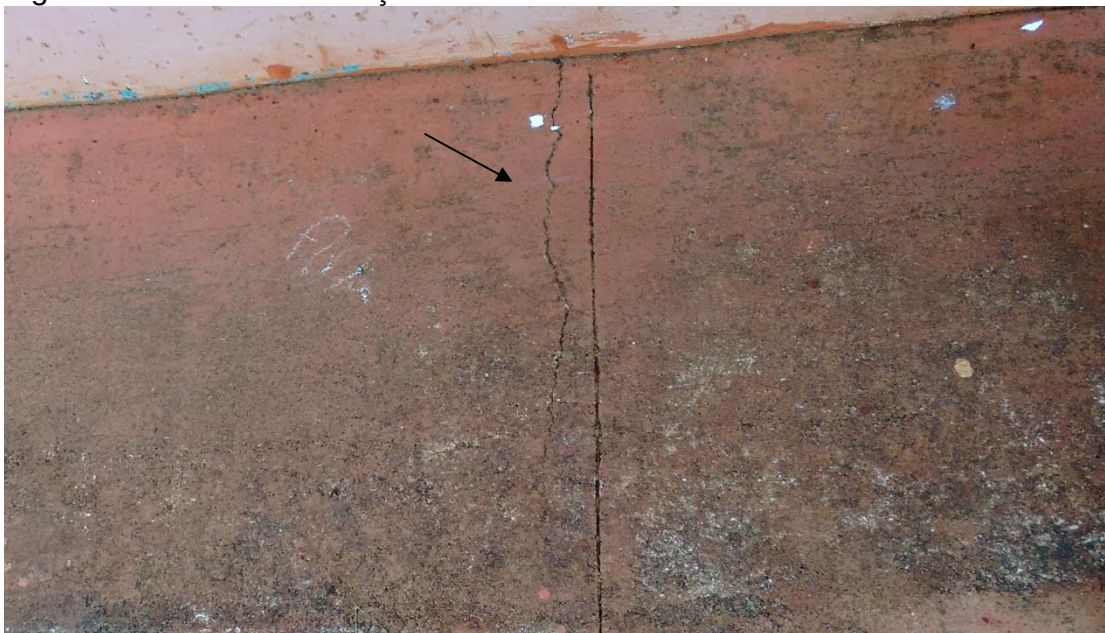
Figura 24 – Trincas na calçada

Segundo Guerra (2013) as trincas e fissuras em pisos de concreto, geralmente, são paralelas às juntas de dilatação e podem ser causadas principalmente pela demora no corte das juntas após a concretagem, ou pela restrição a movimentação das placas por conta das espessuras irregulares causadas por falhas na preparação da base.

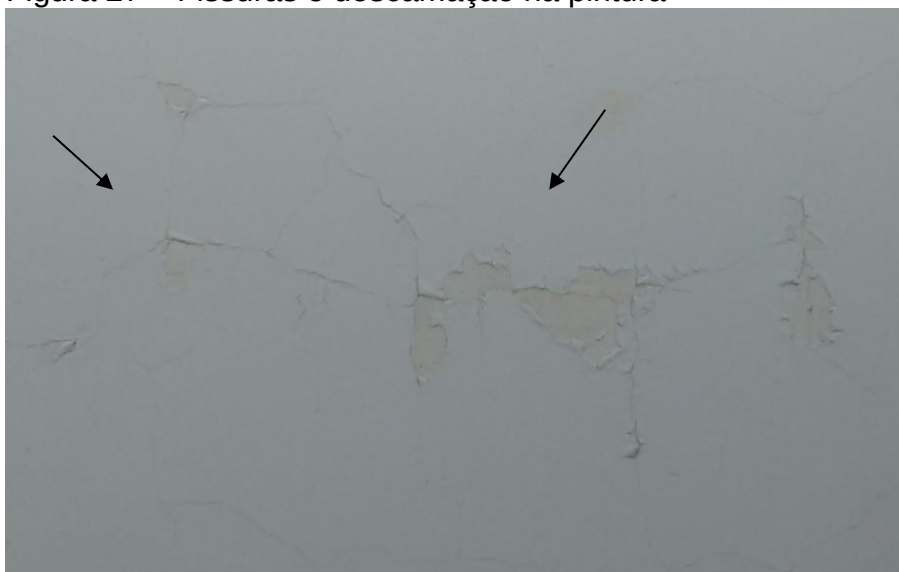
Figura 27 – Fissuras e descamação na pintura

Com o tempo pode acontecer um desgaste natural da pintura, que inicialmente se apresenta em pequenas fissuras na superfície e depois pode evoluir para uma descamação da tinta. Na Figura 27, pode-se observar a pintura na fase inicial de fissuras e na fase de descamação. Geralmente, essa patologia é causada por falhas na preparação da superfície a ser pintada, falta de adesão e flexibilidade do material ou uma diluição inadequada da tinta (POLITO, 2006).

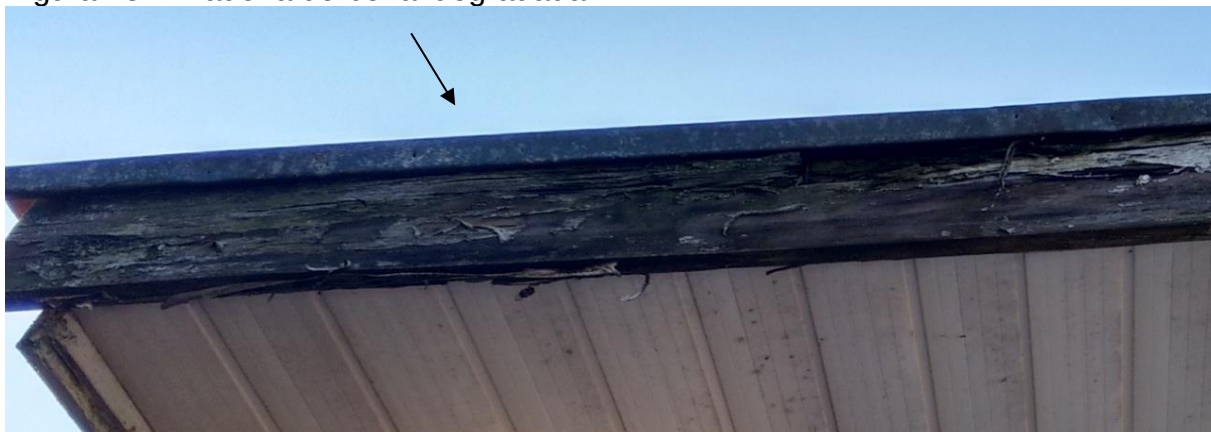
Figura 28 – Madeira do beiral degradada

Segundo Cruz (2001), alteração de cor, textura, diminuição da rigidez das ligações, erosão superficial, aspecto de podridão e abertura de fendas são alguns dos sintomas da madeira atacada por agentes atmosféricos.

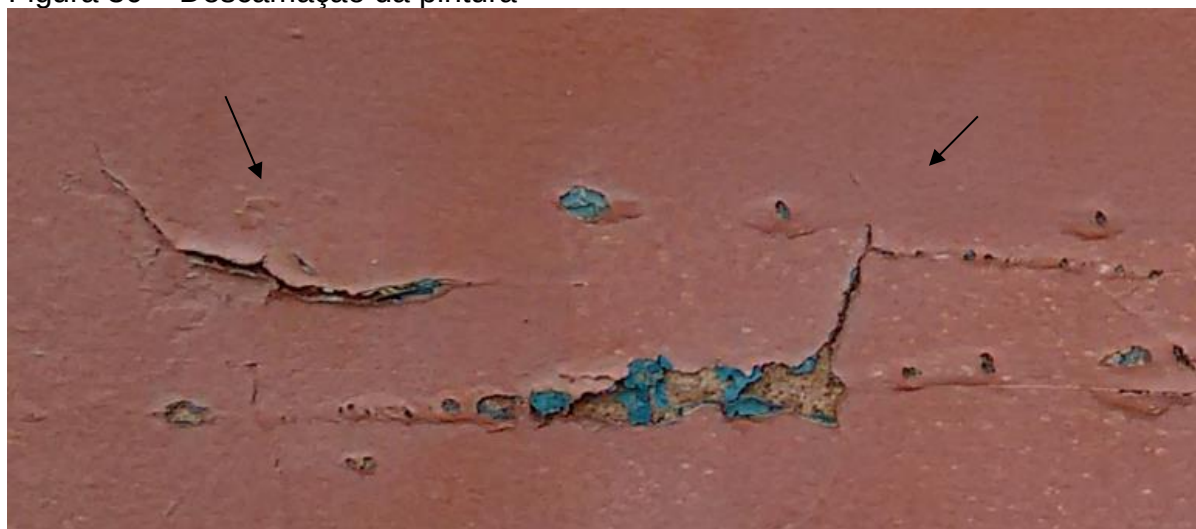
Figura 30 – Descamação da pintura

Em comparação com o bloco leste, a incidência de descamação da pintura no bloco oeste foi bem menor, pois a parte interna das salas e corredores foram pintados recentemente.

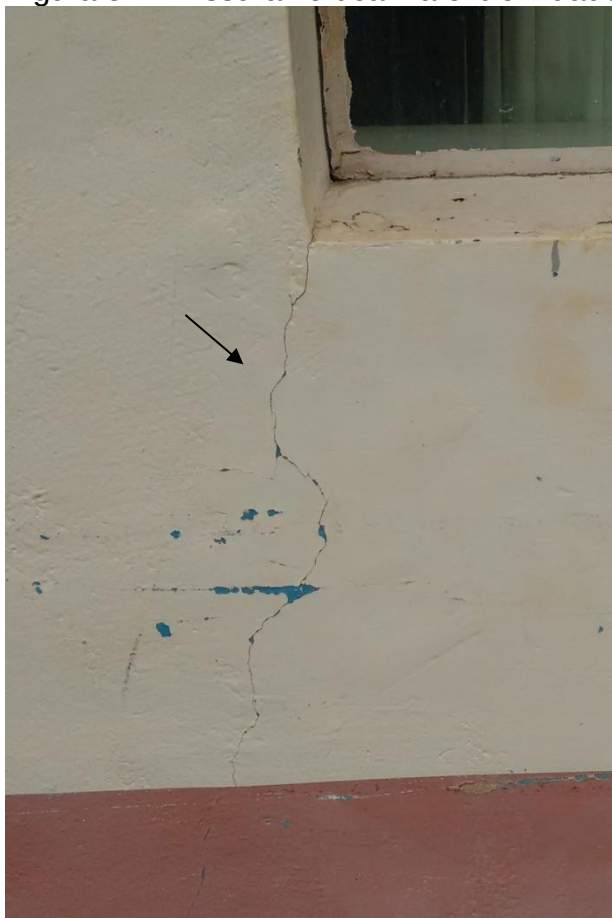
Figura 31 – Fissura vertical na extremidade inferior da janela

Por serem semelhantes, essa patologia é causada pelo mesmo motivo da Figura 13 (p. 35), que é pela falta ou ineficácia de vergas ou contra-vergas, por conta das cargas distribuídas do topo das paredes que chegam até quadruplicadas nas extremidades das janelas. A reparação também é a mesma indicada para a Figura 13 (p. 35), que é a execução de vergas, contra-vergas e um novo acabamento na parede.

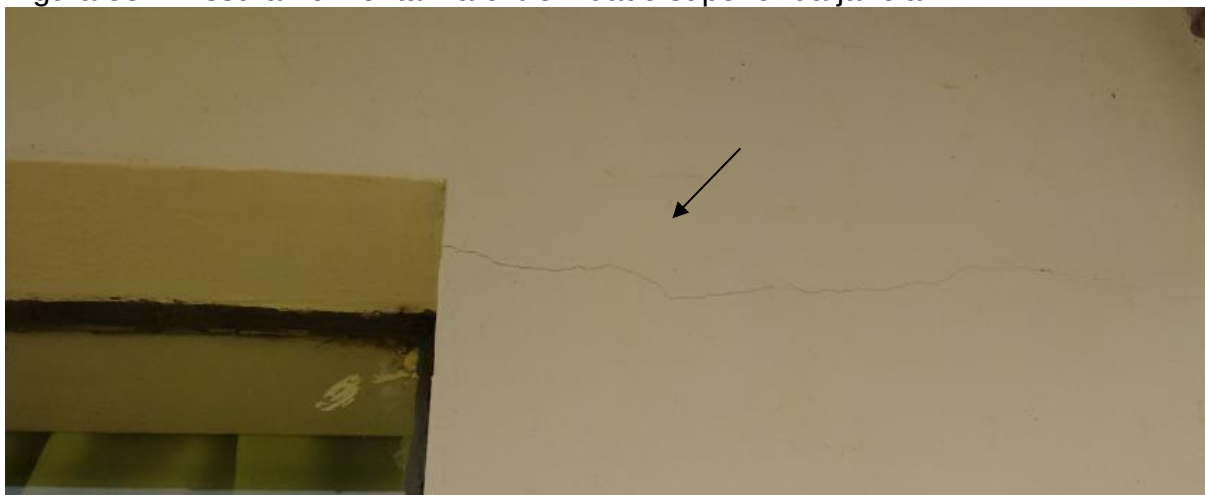
Figura 33 – Fissura horizontal na extremidade superior da janela

A Figura 33 representa uma fissura horizontal encontrada na extremidade superior de uma janela da sala dos professores.

Essa fissura é semelhante às outras trincas e fissuras encontradas na edificação que são próximas as janelas e possivelmente é causada pelo mesmo motivo das outras, que é a sobrecarga.

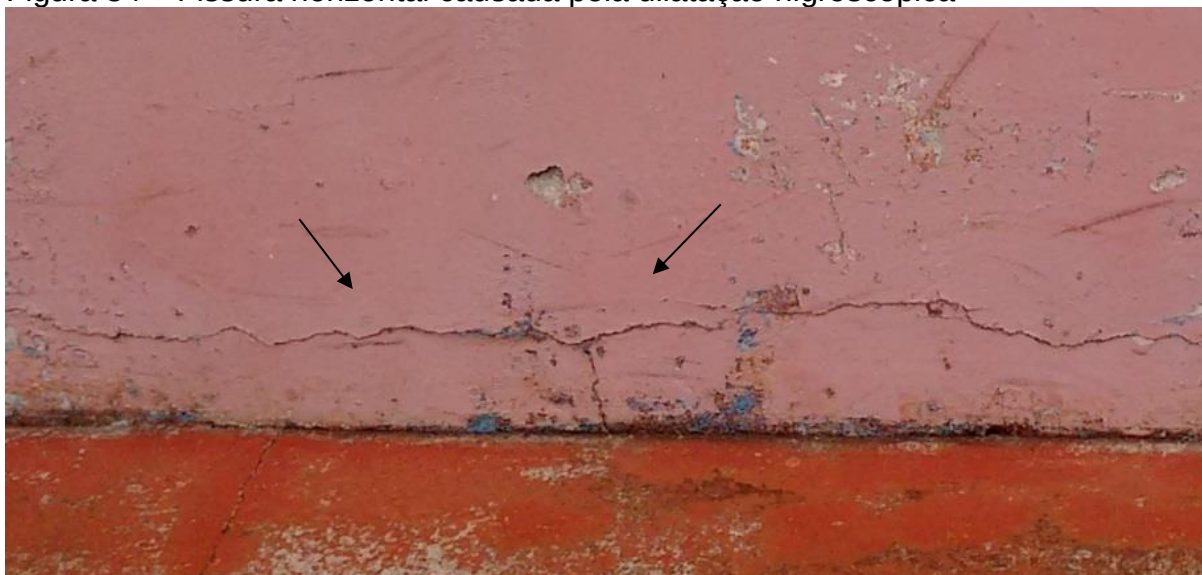
Figura 34 – Fissura horizontal causada pela dilatação higroscópica

Esse tipo de fissura é causada por dilatação higroscópica e por ser semelhante à Figura 20 (p. 41), o método de reparo utilizado pode ser o mesmo. Mas da mesma forma da Figura 20 (p. 41), a reparação também não será duradoura para essa fissura.

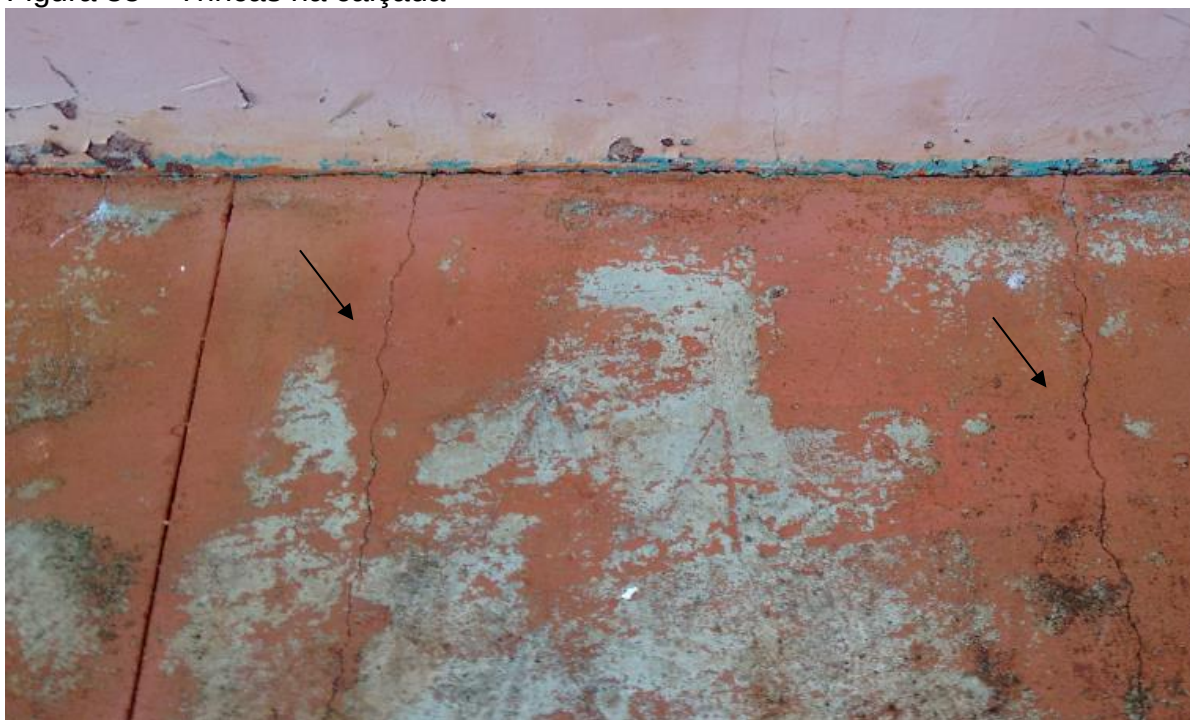
Figura 35 – Trincas na calçada

A Figura 35 mostra patologias muito semelhantes às encontradas na calçada do bloco leste, demonstradas na Figura 24 (p. 44), sendo algumas fissuras e trincas paralelas e próximas às juntas de dilatação e outras mais distantes. A causa e o método de reparo também são os mesmos indicados para as patologias da Figura 24 (p. 44).

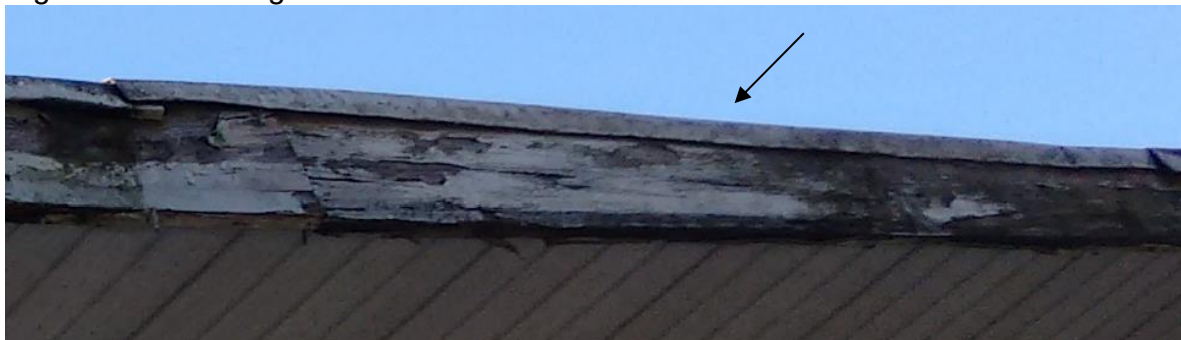
Figura 36 – Patologia na madeira do beiral

A situação da madeira do beiral do bloco oeste é até pior que o demonstrado na Figura 28 (p. 47). O reparo indicado para os beirais danificados é o mesmo para

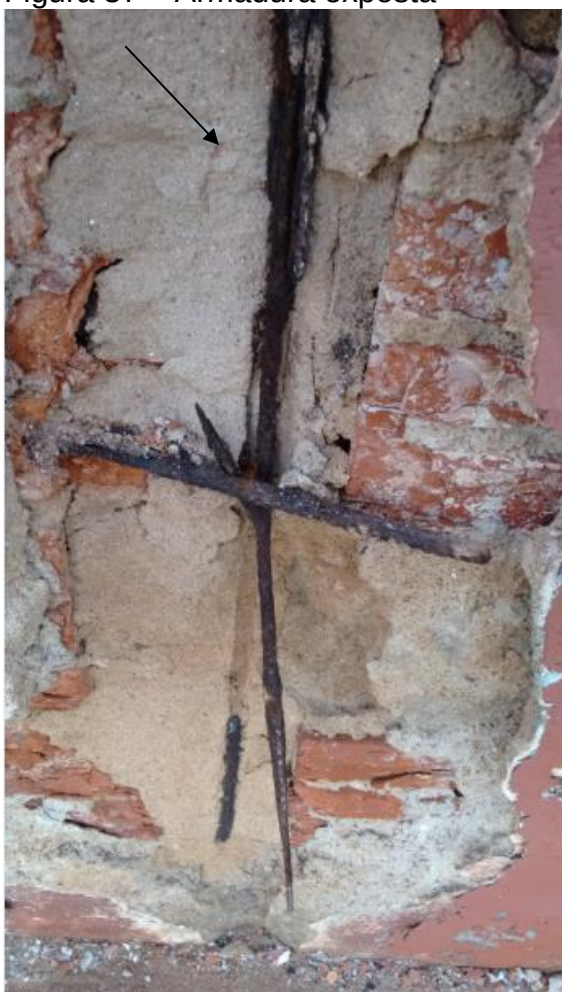
Figura 37 – Armadura exposta

Essa patologia possivelmente foi iniciada com uma fissura que não estabilizou e evoluiu para trinca. Medeiros (2008) afirma é mais fácil ocorrer à corrosão da armadura, onde existem falhas no concreto, pois facilitam a entrada de agentes agressivos ao aço, gerando corrosão da armadura e desagregação do cobrimento, como mostra a Figura 38.

Para o reparo dessa patologia, deve-se usar um método mais complexo, como mostra a Figura 39, pois a seção da armadura está completamente deteriorada, por isso a armadura corroída deverá ser substituída por outra para que posteriormente não prejudique a estabilidade da estrutura.

Para realização o chumbamento de uma nova armadura, o concreto deve ser quebrado para retirar toda a parte corroída do aço, depois a nova armadura é
