**ESTUDO DE PATOLOGIAS EXISTENTES EM COMPLEXO ESPORTIVO NA  
CIDADE DE REALEZA-PR**

Trabalho apresentado na disciplina de Trabalho de Conclusão de Curso II, do Curso de Engenharia Civil, do Centro Universitário Assis Gurgacz, como requisito parcial para obtenção do título de Bacharel em Engenharia Civil.

A pesquisa foi realizada no Centro Esportivo Municipal de Realeza - Paraná, o qual possui quadra poliesportiva, arquibancadas, cantina, cabines de transmissão, vestiários, quadra de aquecimento, salas de administração e de armazenamento de equipamentos, com uma área aproximada de 2906 m<sup>2</sup> e dois pavimentos, localizado na Rua Marco Aurélio, 387, conforme a Figura 1:

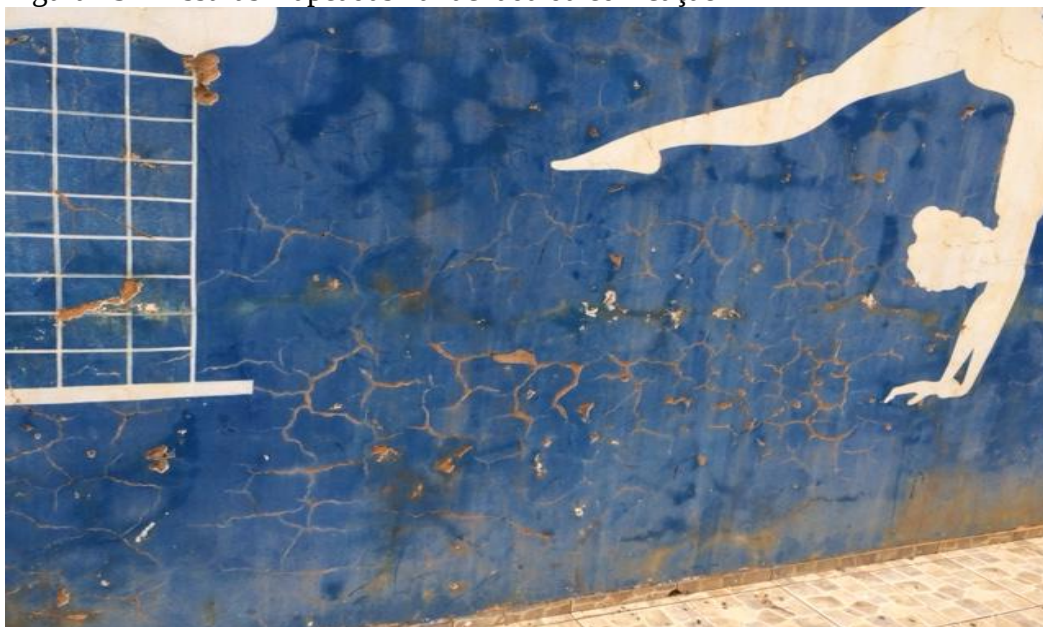
Está apresentado na Figura 19 um dos tipos de patologia que apresentaram o maior índice de incidência: as fissuras causadas pela expansão da argamassa. Essas fissuras, segundo Duarte (1998 *apud* Magalhães, 2004) são ocasionadas pelas reações químicas ocorrentes na argamassa, ocasionadas principalmente pela umidade ascendente e pela ação da água da chuva. A soma desses fatores acarreta em sua expansão, gerando assim as fissuras existentes. Sua principal forma de manifestação é no sentido horizontal, podendo também se manifestar de maneira “mapeada”, conforme a Figura 20.

Figura 19 - Fissuras mapeadas na fachada da edificação

Para este tipo de fissura, considerando que não apresentam risco de ruína a estrutura, recomenda-se que seja removido o revestimento, refeito o emboço, e devido ao fato de ter acontecido deslocamento da argamassa em alguns locais, aplicar o impermeabilizante acrílico flexível para fachada, em 2 a 3 demãos, pelo fato deste produto acompanhar a movimentação das fissuras, evitando assim a infiltração da água pela fachada.

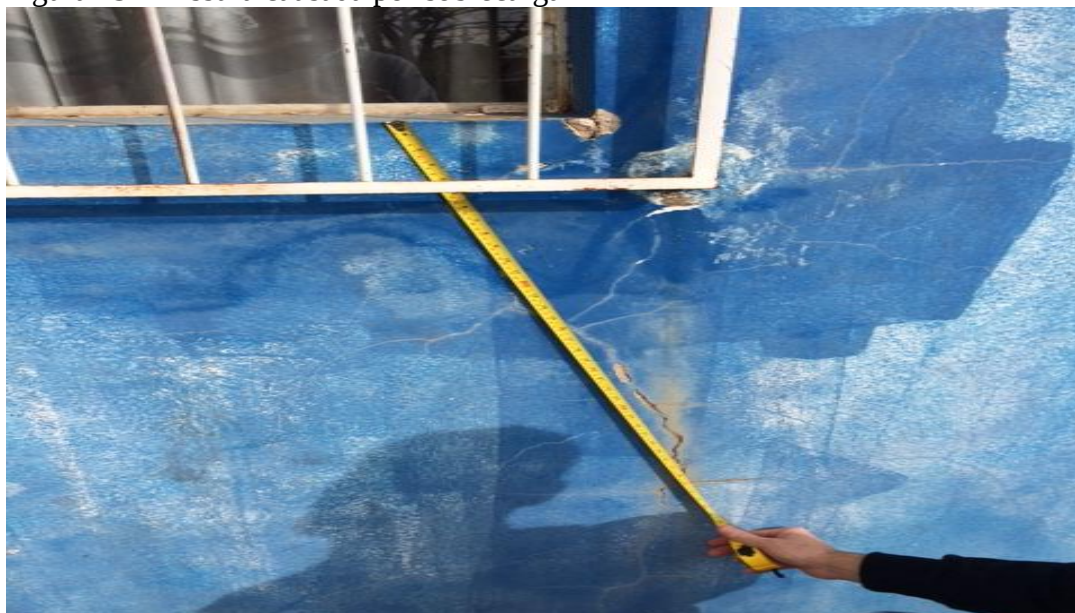
Outro tipo de fissura manifestado na edificação foram as causadas por sobrecarga da estrutura, conforme a Figura 21.

Figura 191- Fissura causada por sobrecarga

Para Duarte (1998 *apud* Magalhães 2004), estas fissuras tem como causa o excesso de carregamento nas paredes de alvenaria em torno das aberturas, sendo sua manifestação mais comum na direção vertical, causada pela tração exercida pelos esforços horizontais da argamassa de assentamento nos tijolos, conforme demonstrado na Figura 22.

Portanto recomenda-se que, com exceção da primeira e da última fissura apresentada, a reparação das fissuras seja realizada conforme orienta Vedacit (2014), o qual determina que se deve observar as fissuras para saber se já estabilizaram e então preencher a abertura da fissura com mástique acrílico. Posteriormente a este procedimento, pode-se estruturar o local realizando a aplicação de uma tela não-tecido de fibras de vidro de monofilamento contínuo e após, realizar a pintura flexível.

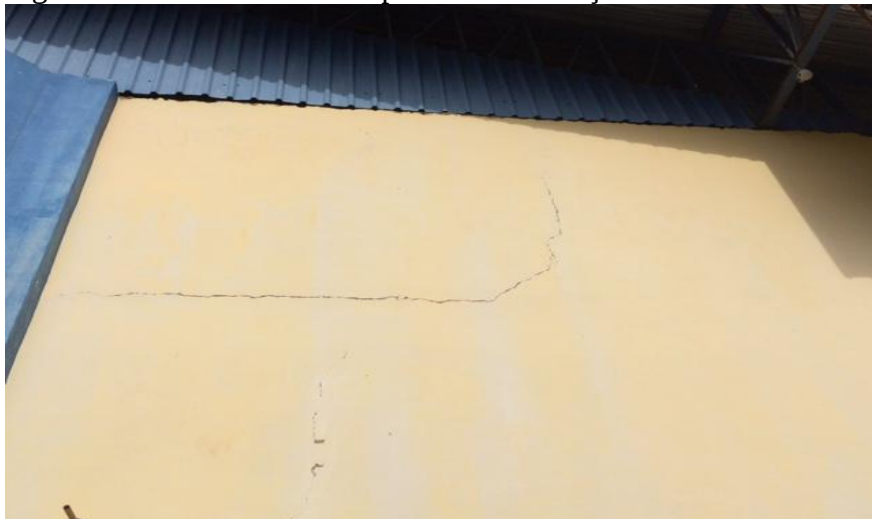
Observa-se que a fissura da Figura 24 provavelmente foi causada pela movimentação térmica da estrutura, sendo que a amplitude dessas movimentações está

Figura 224 - Fissura causada pela movimentação térmica da estrutura

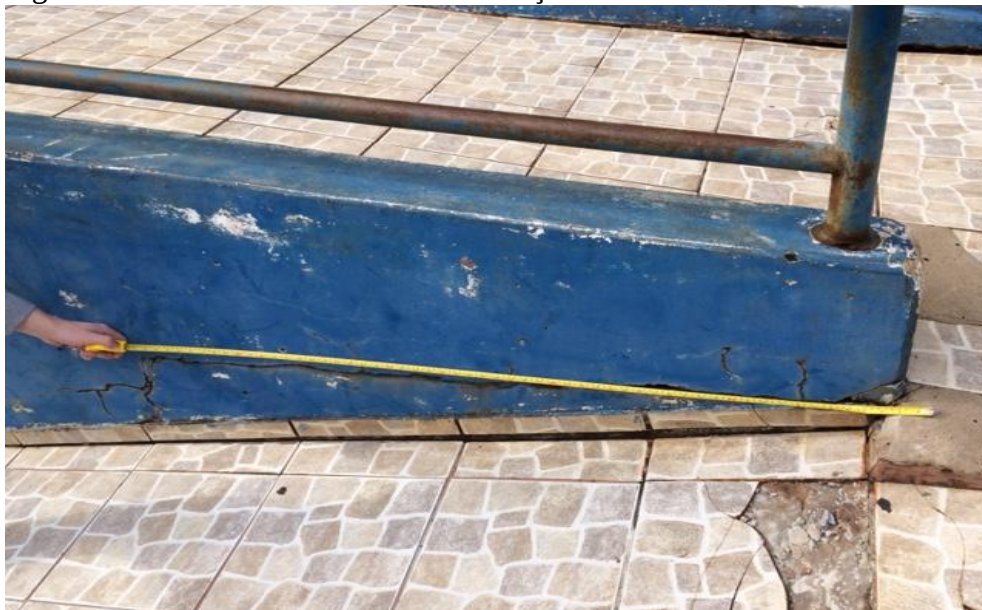
Foi encontrado também fissuras que foram, provavelmente, causadas pela acomodação do terreno após a construção da edificação. Qualquer tipo de solo quando submetido a carregamentos externos deforma-se em maior ou menor tamanho. Essa deformação é influenciada pelas características do solo. Existem alguns fatores que podem aumentar essa deformação: quando existem dois tipos de solo no mesmo local, solos apoiados em aterros, falha estrutural das fundações, dentre outros motivos (DAL MOLIN, 1988; THOMAZ, 1989; MAÑÁ, 1978 *apud* MAGALHÃES, 2004).

Conforme demonstrado na Figura 25, as fissuras encontradas na edificação ocorrem no sentido horizontal e estão demonstradas abaixo.

Figura 235 - Fissura oriunda da acomodação do solo

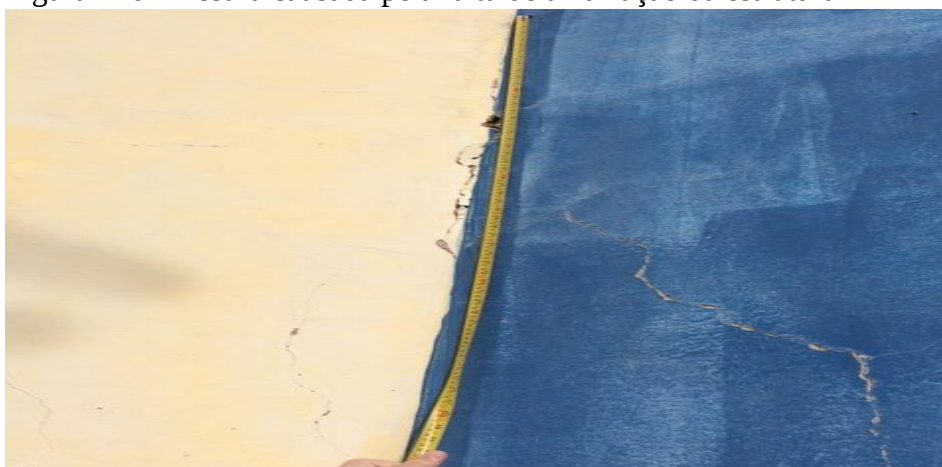
Observou-se ainda a existência de fissuras causadas pela inexistência ou deficiência na amarração da estrutura, conforme demonstrado na Figura 26. Esse tipo de fissura se manifesta pela movimentação em associação com outros fenômenos, como retrações ou recalques, ou ainda a movimentação térmica. Quando os esforços causados por essa movimentação encontra a fraqueza da estrutura, gerada pela falta da amarração, é que surgem as fissuras (BRICK INDUSTRY ASSOCIATION *apud* MAGALHÃES, 2004).

Figura 246 - Fissura causada pela falta de amarração da estrutura

Para as fissuras originadas pela falta de amarração da estrutura, recomenda-se que seja removido cerca de 20 centímetros da alvenaria que está em contato com o pilar e realizar a limpeza, removendo a poeira existente. Posteriormente, com um fratacho, aplicar uma demão de argamassa colante ACII. Após a realização desta etapa, utilizando-se de uma furadeira deve-se perfurar o pilar e com a utilização de um adesivo epóxi de alta resistência, posicionar grampos de aço CA-60 com diâmetro de 4,2 milímetros, conforme demonstrado na Figura 27 (LAGUSTERA, 2015).

Após o tempo de cura, o qual é recomendado pelo fabricante, deve-se realizar a montagem das formas laterais entre o pilar e a parede e então realizar a concretagem, conforme demonstrado na Figura 28.

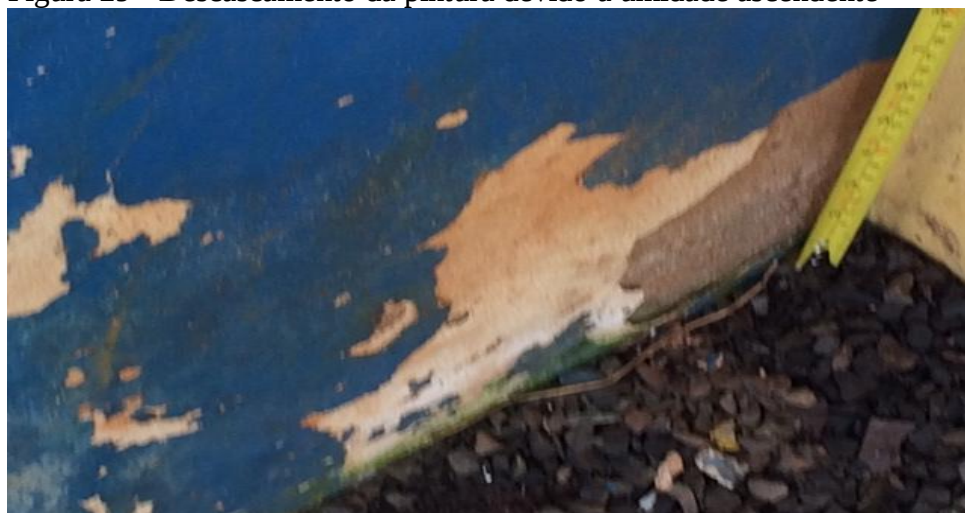
Figura 29 - Descascamento da pintura devido à umidade ascendente

Percebe-se que a pintura sofreu o processo de descascamento decorrente da umidade ascendente. Conforme descreve Cincotto (1983 *apud* Peres 2001), essa

Para correção destas duas patologias, segundo Leticia (2009 *apud* Hussein, 2013) deve-se remover as partes soltas e mal aderidas da pintura fazendo-se uso de uma espátula, lixa e escova de aço. Posteriormente, deve-se aplicar um fundo preparador para paredes a base de água, aguardar sua secagem e então realizar o nivelamento da superfície com o uso de massa acrílica, e refazer a pintura.

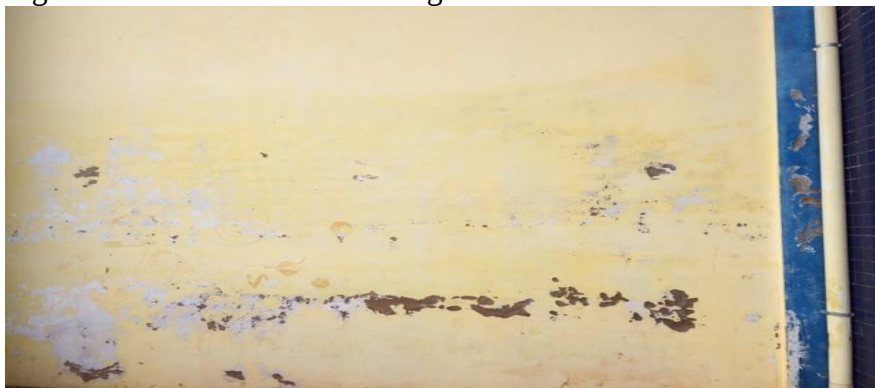
Figura 260 - Descolamento da argamassa

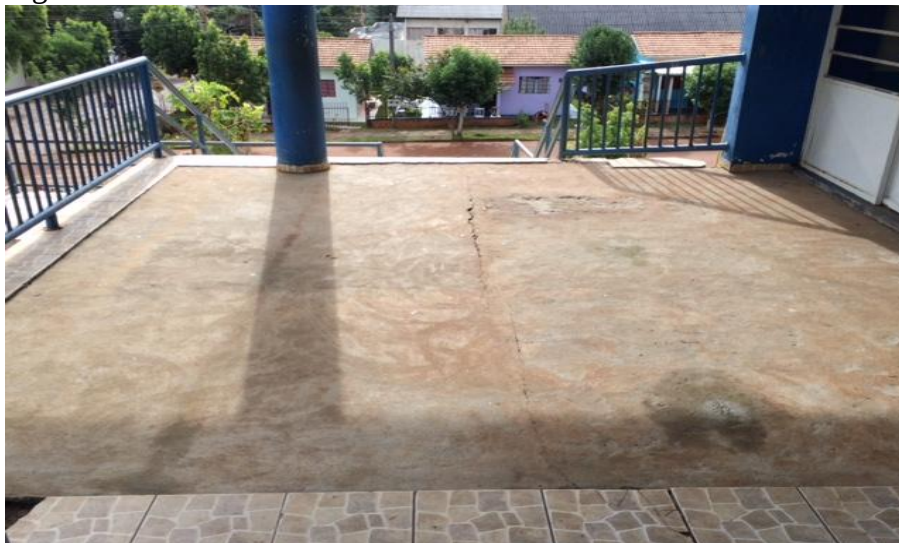
Figura 271 - Destacamento do revestimento cerâmico.

Segundo Fontanelle e Moura (2004), o destacamento é caracterizado pela perda da aderência do revestimento cerâmico com a argamassa, o qual ocorre no momento em que as tensões exercidas sobre a cerâmica ultrapassam a capacidade de aderência entre a argamassa colante e o revestimento cerâmico.

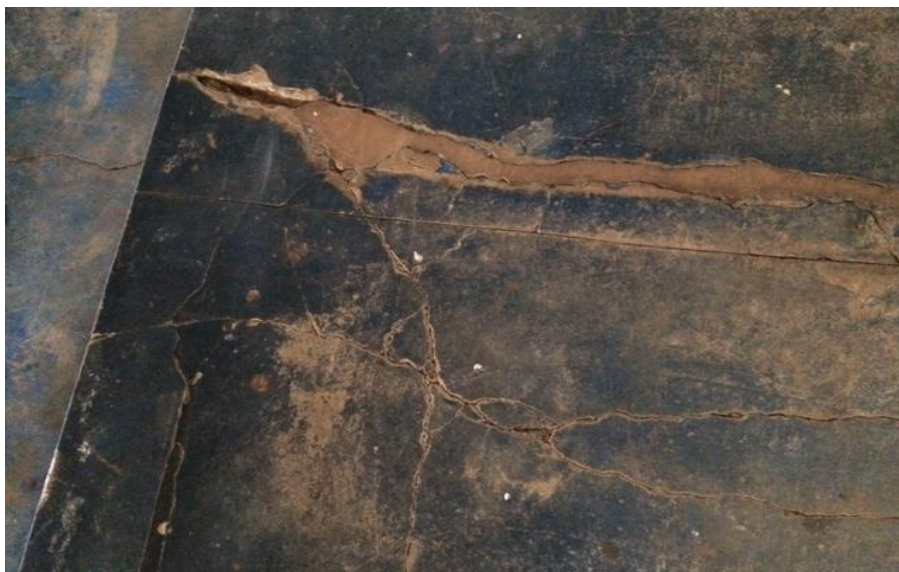
Da mesma maneira que na área externa da edificação, a patologia com maior número de ocorrência foram às fissuras. É representado na Figura 32 o tipo de fissura mais comum na área interna da edificação, causadas pela acomodação do solo. A origem deste tipo de patologia já foi explicada anteriormente, quando citado a existência desta na área externa da edificação. Conforme pode-se notar, este problema acabou por ocasionar o “afundamento” da arquibancada e consequentemente o surgimento de fissuras.

Figura 282 - Fissuras causadas pela acomodação do solo

Como reparação deste tipo de fissura, recomenda-se que inicialmente mantenha-se um período de observação sobre as fissuras existentes, a fim de que se possa constatar se este problema está estabilizado ou não.

Após a estabilização da fissura, algo que provavelmente já tenha acontecido, levando-se em conta de que a edificação possui 13 anos de idade, conforme Vedacit (2014), recomenda-se que seja realizada a abertura da trica em forma de “V” e aplicado o mastique de poliuretano, conforme demonstrado na Figura 34.

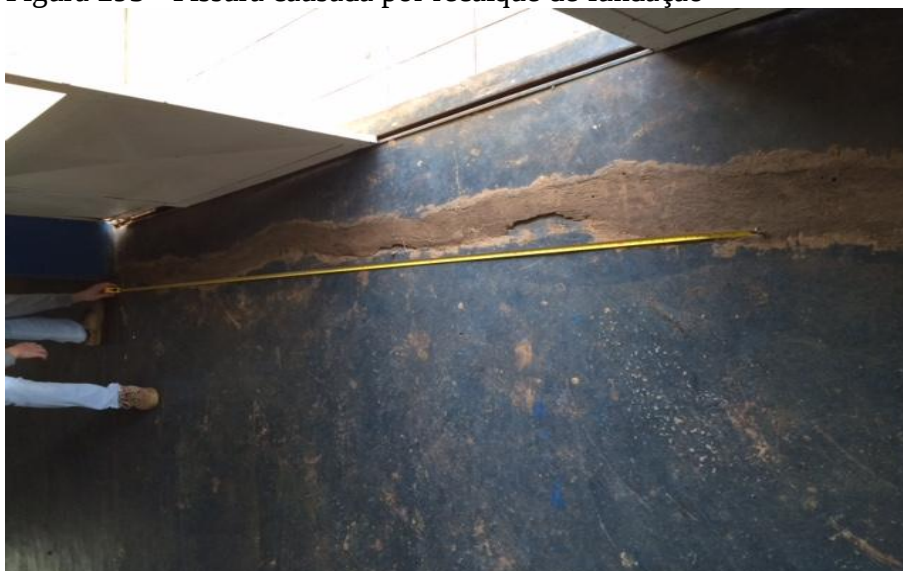
Também foram identificadas fissuras causadas pelo recalque de fundação, conforme demonstrado na Figura 33, que ocorrem devido a falhas na fundação da edificação, e podem ser causadas por: deficiência de projeto ou execução, ruptura ou deformabilidade excessiva das fundações, corrosão das armaduras, dentre outros motivos (MAÑÁ, 1978; ORTIZ 198- *apud* MAGALHÃES, 2004).

Figura 293 - Fissura causada por recalque de fundação

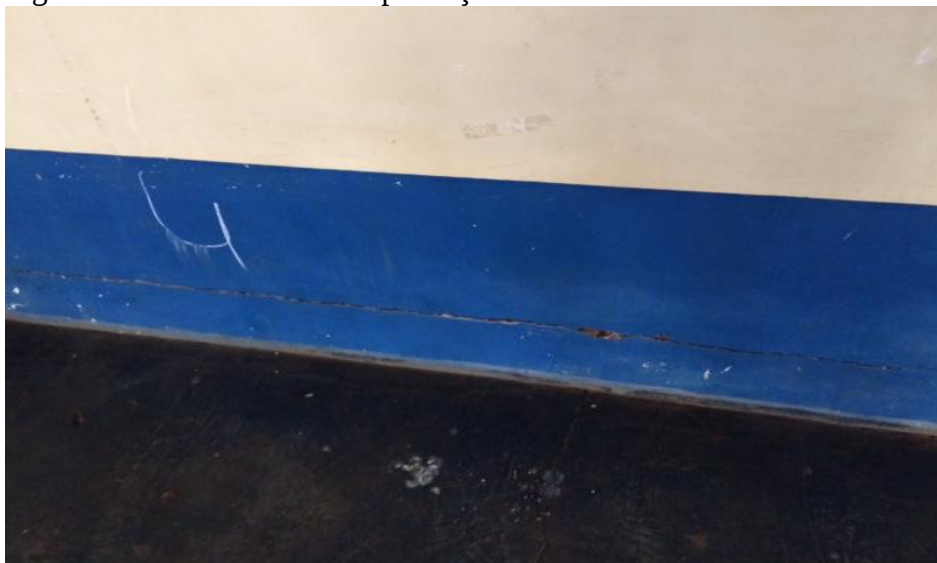
Outro tipo de patologia presente na área interna e também na área externa são as fissuras causadas pela umidade. Conforme demonstrado na Figura 35, este tipo de fissura se manifestou devido à ação da umidade ascendente. Sua origem já foi explicada anteriormente no item 4.1.1.1.

Figura 305 - Fissura causada pela ação da umidade

Após o estudo deste tipo de fissura, chegou-se à conclusão de que não apresenta risco de ruína à estrutura. Desta maneira, como forma de reparação deste tipo de fissura, primeiramente deve-se eliminar a umidade existente, algo que deverá ocorrer ao se realizar a impermeabilização dos baldrame, pois após conversa com o engenheiro responsável da obra, constatou-se que esse importante procedimento não foi realizado.

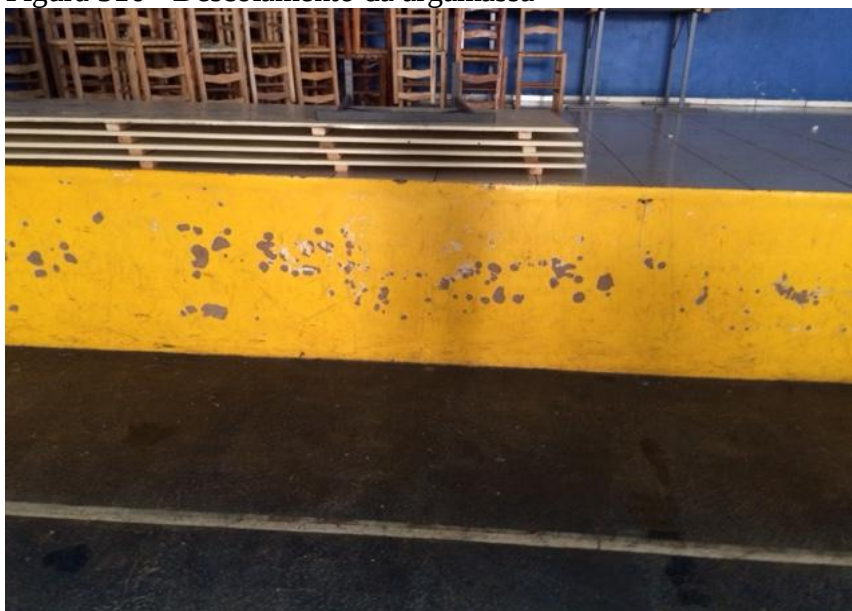
Figura 316 - Descolamento da argamassa

Para o tratamento destas duas patologias, recomenda-se que seja executado o mesmo procedimento já recomendado no item 4.1.1.2 para este mesmo tipo de patologia existente na área externa da edificação, com a diferença de que para a realização do nivelamento da superfície se usará massa corrida e posteriormente, será refeita a pintura (LETICIA, 2009 *apud* HUSSEIN, 2013).

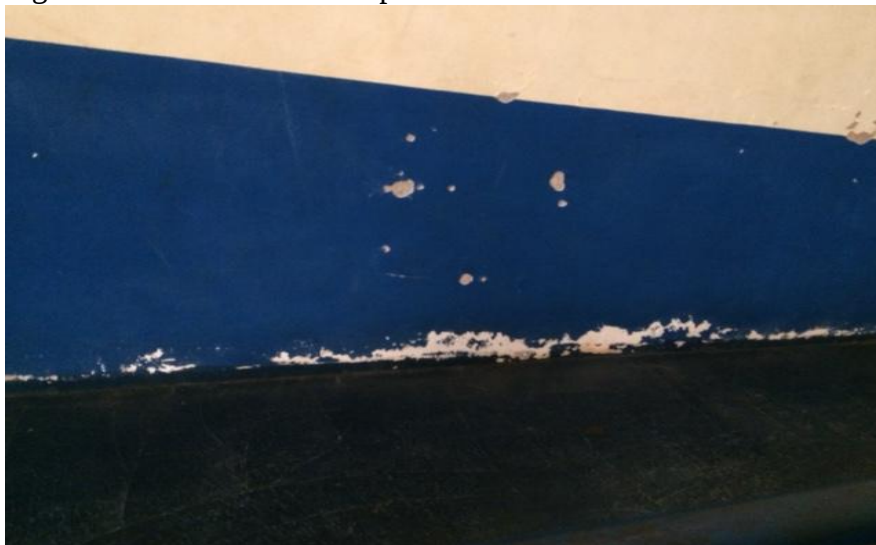
Figura 327 - Descascamento pintura devido à umidade ascendente.
