**LEVANTAMENTO DE PATOLOGIAS EM ALVENARIA NA ESCOLA MUNICIPAL  
INDEPENDÊNCIA NA CIDADE DE REALEZA - PARANÁ**

Trabalho apresentado na disciplina de Trabalho de Conclusão de Curso II, do Curso de Engenharia Civil, do Centro Universitário Assis Gurgacz, como requisito parcial para obtenção do título de Bacharel em Engenharia Civil.

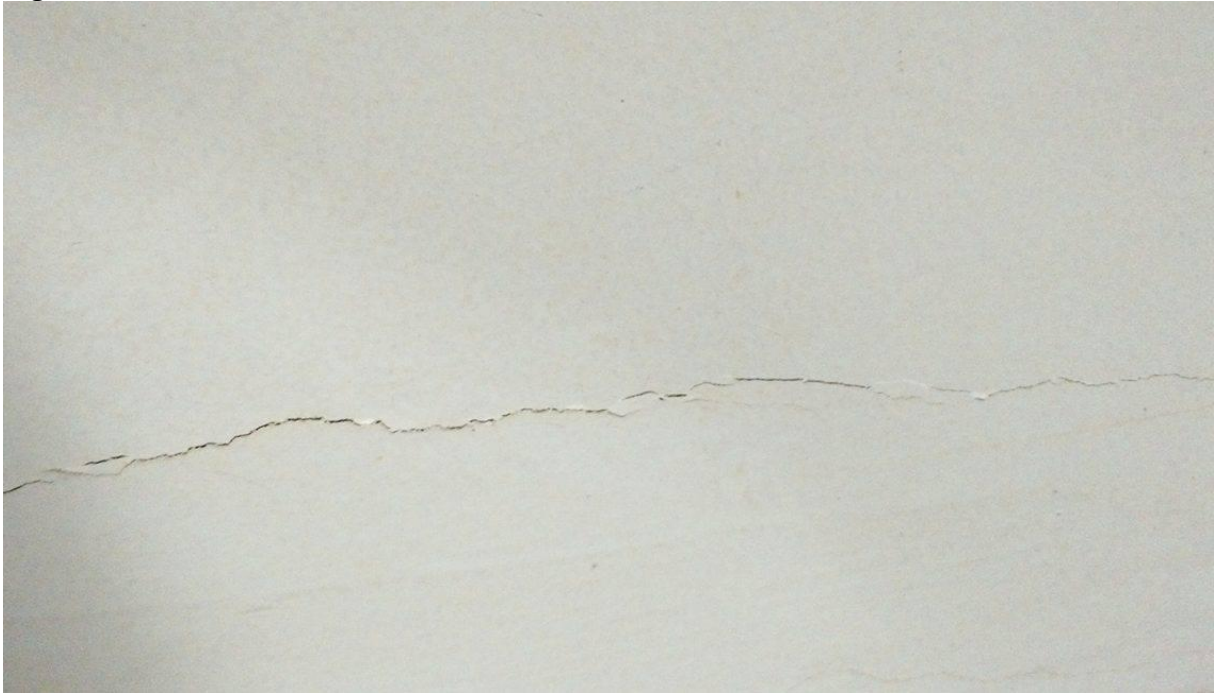
**Fissuras:** É estado em que um determinado objeto ou parte dele apresenta aberturas finas e alongadas, normalmente é superficial atingindo a tinta, massa corrida e azulejo. Sua espessura atinge até 1mm e não implicam necessariamente em um problema estrutural, apenas gera um desconforto estético da edificação, no entanto toda rachadura começa com uma fissura, por esse motivo é importante ficar atento e observar se há uma evolução da fissura, como mostra Figura 5.

Figura 5 - Fissura da Tinta

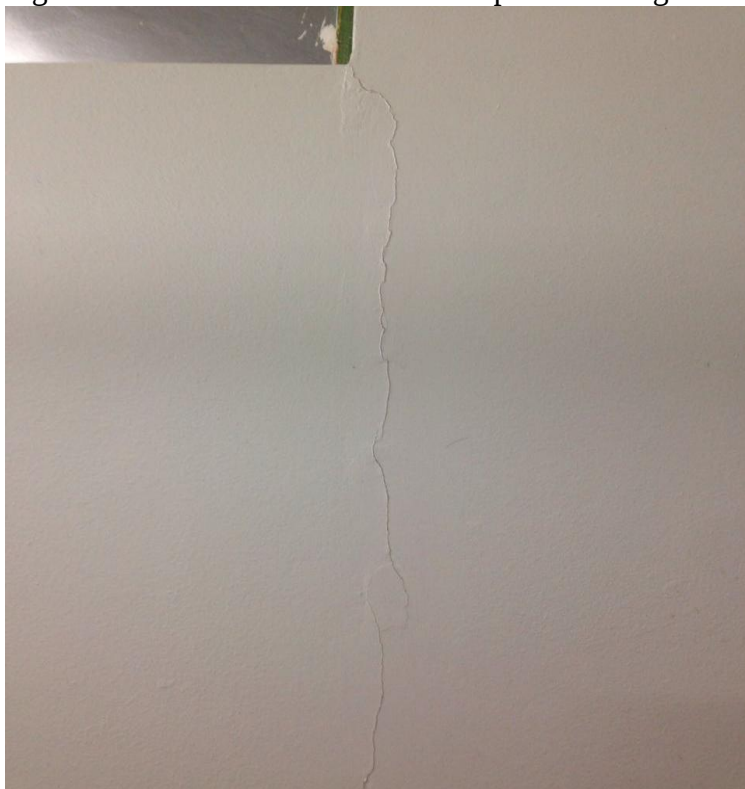
Conforme Duarte (1998), as movimentações que ocasionam fissuras devido a sobrecarga de compressão podem gerar fissuras pelos esforços entre blocos e juntas, normalmente ao ser comprimida a argamassa tende a se expandir lateralmente e transmitindo tração lateral aos tijolos, conforme Figuras 8, 9, 10 e 11.

Figura 8 - Fissura vertical ocasionada por sobrecarga ao lado direito, inferior da janela

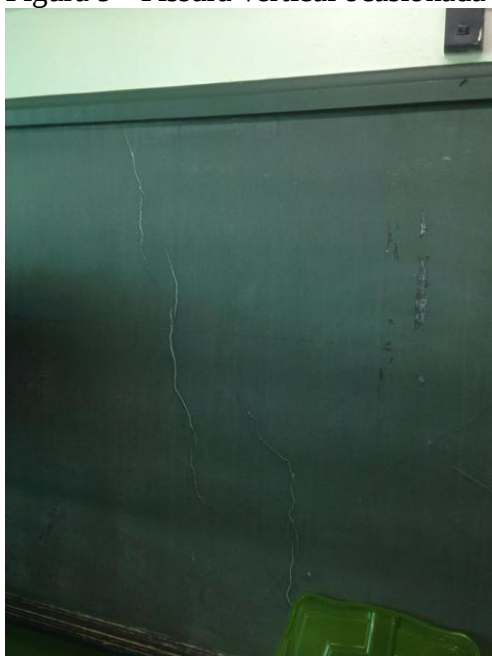
Figura 9 - Fissura vertical ocasionada por sobrecarga na parte central do quadro

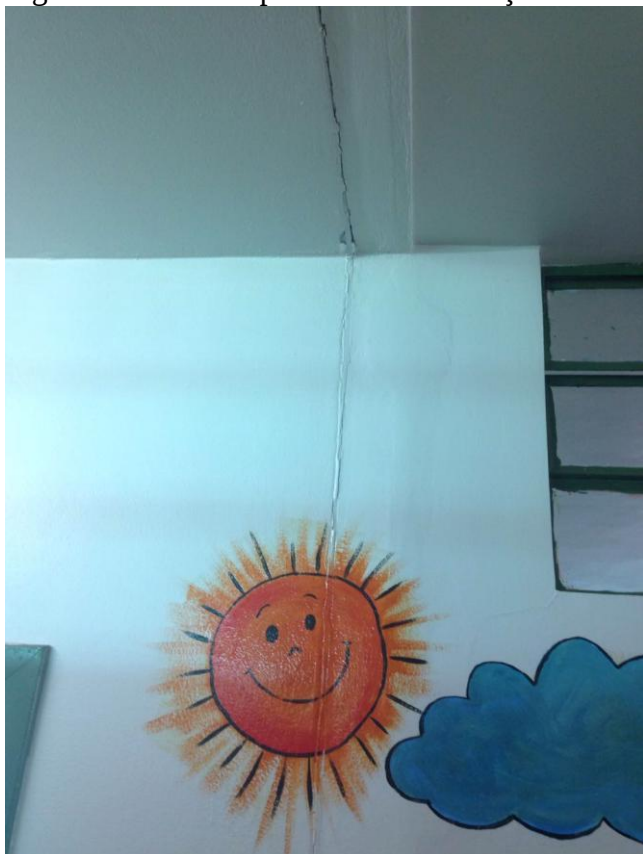
Conforme as Figuras 12, 13 e 14, a falta de uma mão de obra qualificada ou de um material bom, os responsáveis pela construção da escola, realizaram uma péssima amarração entre a alvenaria com o pilar e viga, o que conseqüentemente levou ao surgimento de trincas ao longo da parede da escola, começando do lado esquerdo da sala passando pela viga e se finalizando ao lado direito, ocorrendo também na sala ao lado.

Figura 12 - Trincas por falta de amarração da alvenaria

Para se evitar um dos maiores problemas da escola analisada, que é uma trinca de grande alongamento, verificou-se a sua causa, assim chegando à conclusão que a manifestação patológica ocorreu por falta de amarração entre parede/pilar e laje/viga, assim o método adequado para recuperação da fissura entre parede/pilar seria a inserção adequada de um material flexível no encontro dos mesmos. Deverá ser realizada a inserção de uma tela metálica na argamassa da parede e transpassando para o pilar aproximadamente 20cm, conforme demonstra a Figura 16.

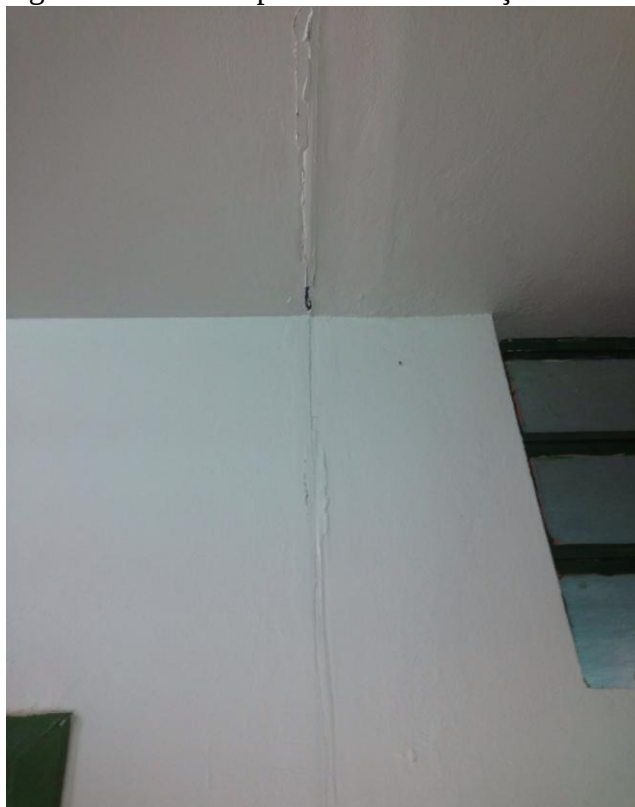
Figura 13 - Trincas por falta de amarração da alvenaria

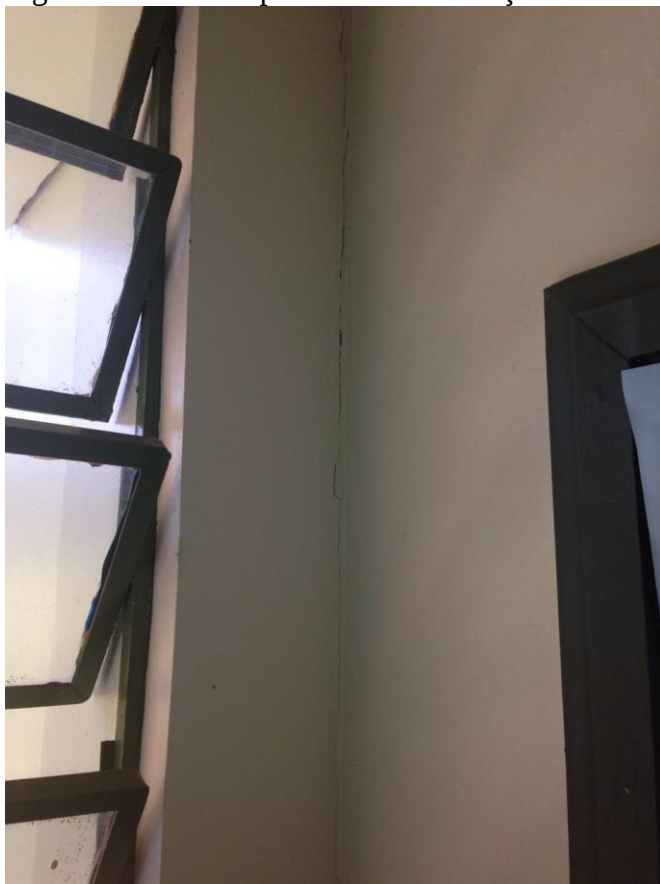
Figura 14 - Trincas por falta de amarração da alvenaria

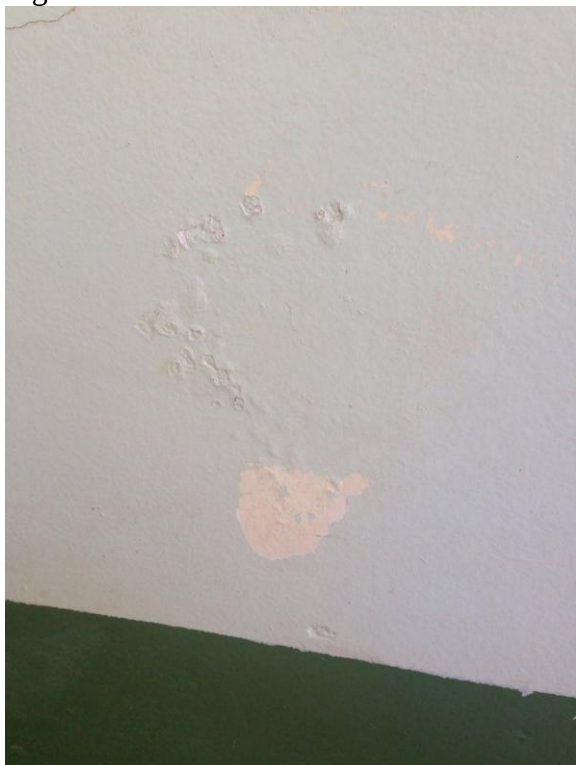
transportados pela água utilizada na construção, na limpeza ou vinda de infiltrações, através dos poros dos componentes de revestimento. Esses sais em contato com o ar se solidificam, causando depósitos.

Figura 15 - Eflorescência

Para realização da recuperação da eflorescência analisada na escola, após a realização da vistoria, descobriu-se que a causa era umidade que passa por uma fissura do lado externo da parede. Assim, para a realização do reparo da manifestação patológica, apresenta-se os passos que deverão ser realizados:

Na etapa 1 deverá ser realizado o reparo da fissura do lado externo para se evitar umidade na parede interna, assim eliminando a fonte causadora de umidade. Para realizar esse reparo deverá ser corrigida a fissura, realizando preparo de reboco e cobrindo a imperfeição, aplicar resina impermeabilizante e fazer a pintura da superfície. Na etapa 2, deverá ser realizada a limpeza da superfície com água para retirar todos os sais presentes, e na etapa 3 realizar o escovamento e raspagem da superfície para eliminar as bolhas de tinta que podem ainda estar presente no local da patologia. Por fim, na etapa 4, deve-se realizar o reparo da superfície, após ter realizado as três etapas anteriores, deve-se aplicar reboco cobrindo os

danos causados pela raspagem e escovamento e assim realizar a pintura da parede finalizando o procedimento de reparo.

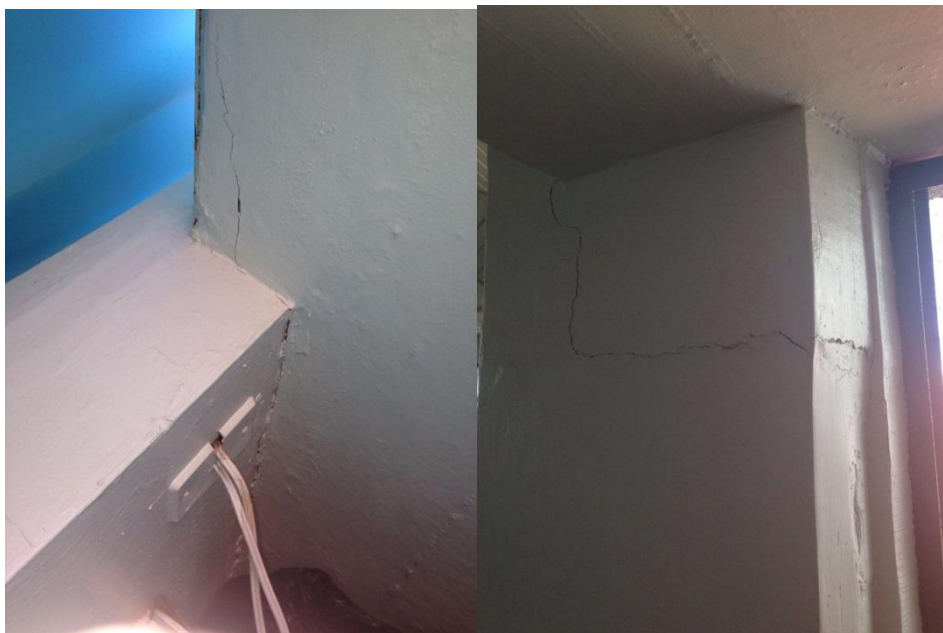
#### Cozinha

| <b>Cômodos</b> | <b>Tipo de Patologia</b> | <b>Frequência</b> | <b>Área Afetada</b> |
|---|---|---|---|
| Cozinha | Trincas | 2 Trincas | Trincas: Uma trinca no pilar e uma trinca que se inicia na laje até a porta de entrada para o depósito. |

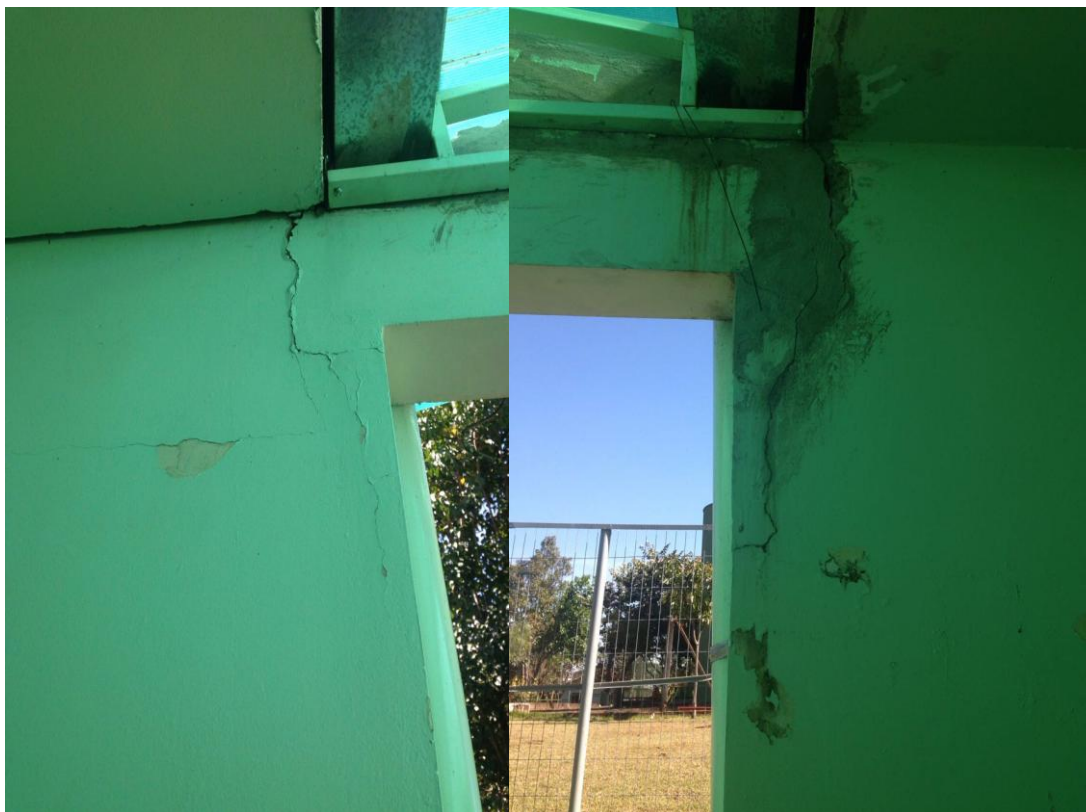
#### Deposito Cozinha

| <b>Cômodos</b> | <b>Tipo de Patologia</b> | <b>Frequência</b> | <b>Área Afetada</b> |
|---|---|---|---|
| Deposito | Trincas, Rachadura | 2 Trincas, 1 Rachadura | Trincas: Duas trincas no canto esquerdo da porta;<br>Rachadura: Uma rachadura no canto direito da porta, que tinha acesso para o pátio. |
