**ANÁLISE DAS PATOLOGIAS EXISTENTES NO GINÁSIO DE ESPORTES DR.  
VALMIR GOMES DA ROCHA LOURES NA CIDADE DE LARANJEIRAS DO SUL-  
PARANÁ: UM ESTUDO DE CASO**

Trabalho apresentado na disciplina de Trabalho de Conclusão de Curso II, do Curso de Engenharia Civil, do Centro Universitário Assis Gurgacz, como requisito parcial para obtenção do título de Bacharel em Engenharia Civil.

Cascavel, 31 de Outubro de 2016.

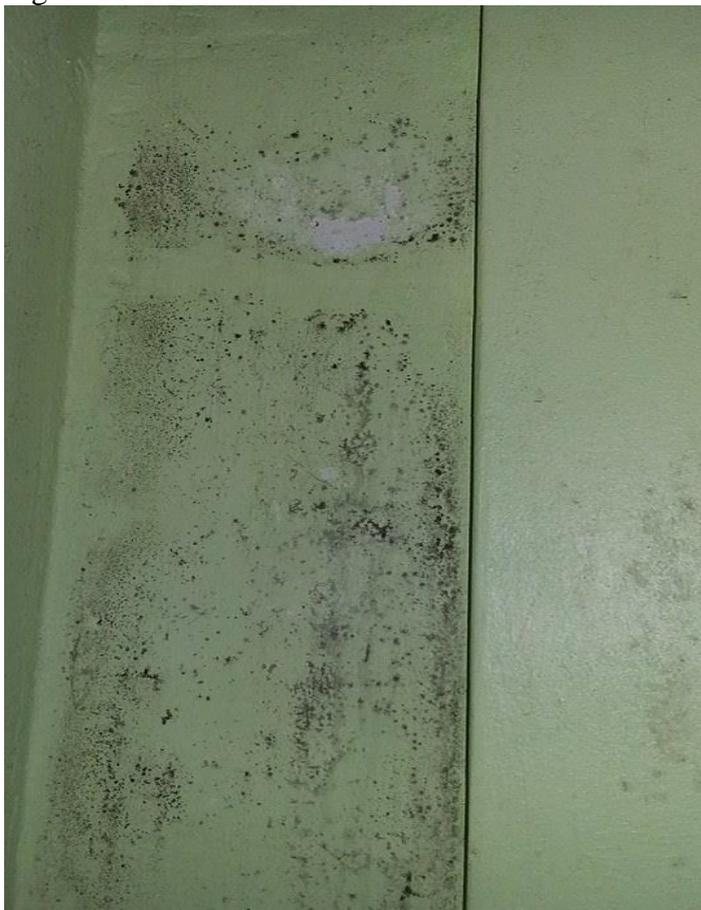
Figura 22 - Mofo e Bolor no vestiário 4.

Por serem vestiários, existem vários chuveiros que são utilizados após os jogos, o que ajuda a deixar os locais bastante úmidos, aumentando a incidência da patologia, como nos mostra a Figura 23. Outro fator que influencia no aparecimento dessa patologia no vestiário 4 é o fato de estar localizado abaixo da caixa d'água, que por sua vez, possui vazamento constante, também deixando o local úmido. Verçoza (1987) diz que a patologia depende principalmente de umidade, que é fator primordial para a proliferação de colônias de micro-organismos responsáveis pelo aparecimento do bolor, conforme Figura 05 apresentada no Cap. 02, item 2.1.3.2, pág. 23, além da ausência de impermeabilizantes nas áreas molhadas.

Para recuperação dessa patologia, é recomendado limpar toda a superfície contaminada esfregando fortemente com uma escova de cerdas duras ou esponja, usando uma solução composta por: 80g de fosfato trissódico, 30g de detergente, 90ml de hipoclorito de sódio e 2700ml de água, enxaguando com água limpa. Em seguida realizar aplicação de materiais fungicidas que contribuam no combate dos fungos e por fim aplicar tinta em todas as paredes (SANTOS FILHO, 2008). Magalhães (2009) afirma que quando a patologia estiver em uma fase mais elevada, pode ser que seja necessário substituir parte do reboco ou sua totalidade, às vezes, sendo apenas necessário substituir sua última camada.

No caso dos vestiários, o primeiro passo é extinguir as causas que levam ao seu aparecimento, por exemplo, eliminar a umidade consertando o vazamento da caixa d'água e aumentar a luminosidade e ventilação do local.

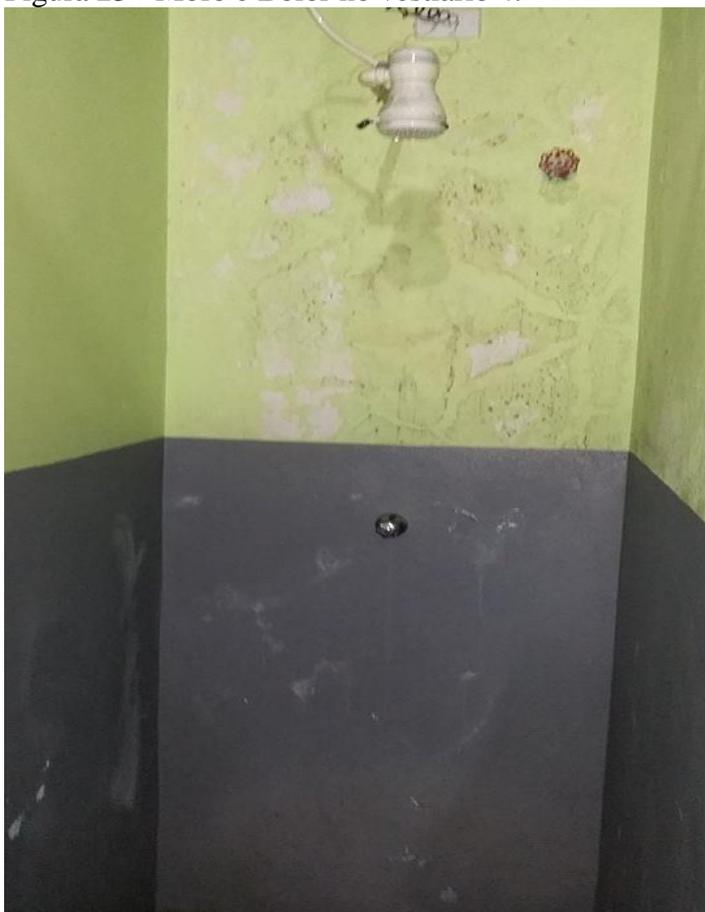
Figura 23 - Mofo e Bolor no vestiário 4.

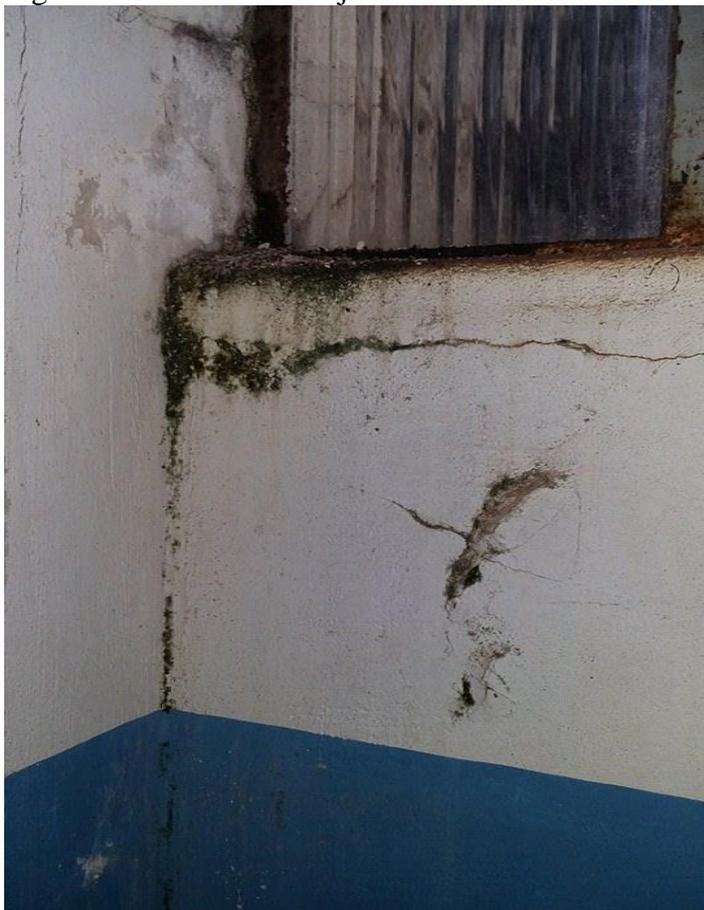
A fissura presente na Figura 24 ajuda na infiltração da água da chuva, provocando mofo e bolor no vestiário 3. Shornardie (2009) enfatiza que eles provocam prejuízos ao substrato, e principalmente causam danos à saúde das pessoas que circulam no local, deixando um aspecto desagradável no ambiente.

Figura 24 - Mofo e Bolor juntamente com fissura no vestiário 3

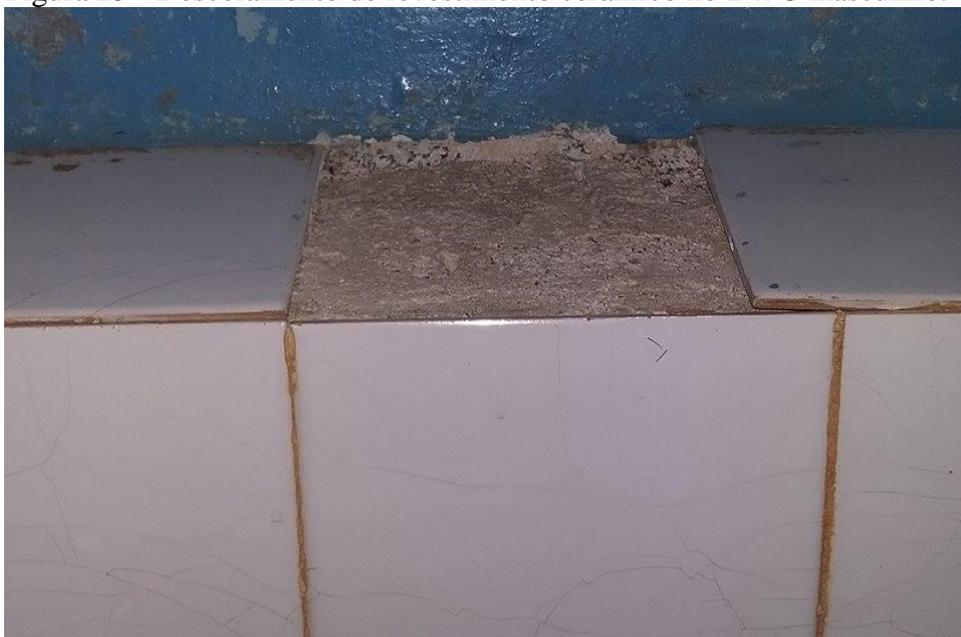
Figura 25 - Descolamento de revestimento cerâmico no BWC masculino.

A correção dessa patologia não é tão simples e implica grandes gastos com o revestimento, com a argamassa colante e também com a mão de obra para aplicação das peças. Além disso, pode ocorrer de não encontrar no mercado cerâmicas iguais às que o ambiente já possui e não estão danificadas, sendo assim, se faz necessária a troca de todo o revestimento (TÉCHNE, 2006). Antes da aplicação da nova cerâmica, deve-se proceder com a retirada de toda argamassa de assentamento antiga, posteriormente aplicando os novos materiais com técnicas de qualidade.

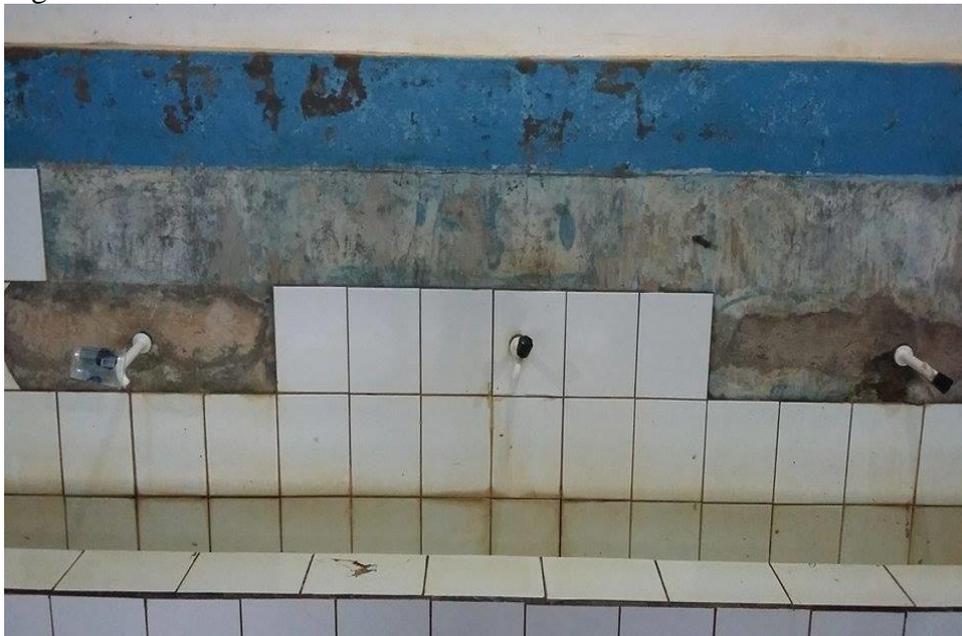
Como observado na Figura 26, a base não foi preparada adequadamente para o assentamento das pastilhas, pois aparece a pintura anterior na parede do ginásio, o que pode ter dificultado a aderência entre a base e a argamassa colante. Outro fator que pode ter sido significativo para ocorrência dos descolamentos é por se tratar de pias para higiene pessoal, onde a umidade é constante, neste caso, pode-se pressupor que os rejuntas não eram estanques

à umidade, uma vez que esta favorece a deterioração e afeta a argamassa de assentamento, com isso, a aderência entre a cerâmica e a argamassa fica comprometida, conforme Roscoe (2008) (Figura da patologia presente no Apêndice D).

Figura 26 - Descolamento de revestimento cerâmico no vestiário 2.

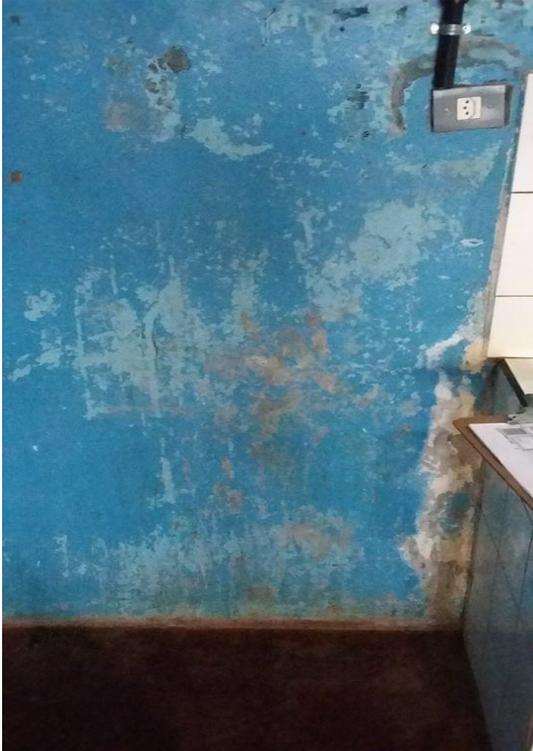
Figura 27 - Descascamento de pintura vestiário 2.

Para regeneração das paredes afetadas por descascamento, a empresa Futura Tintas (2016) indica preparar toda a superfície eliminando toda a manifestação com uma raspadeira; ventilar bastante o local onde foi raspado para secagem integral da superfície; lixar e limpar toda a superfície para que não fique nada de pó; passar uma demão do fundo preparador de paredes, esperar secar e aplicar massa acrílica para reparação dos defeitos; lixar novamente para regularizar a superfície e limpar para remover todo o pó; e finalmente aplicar 2 a 3

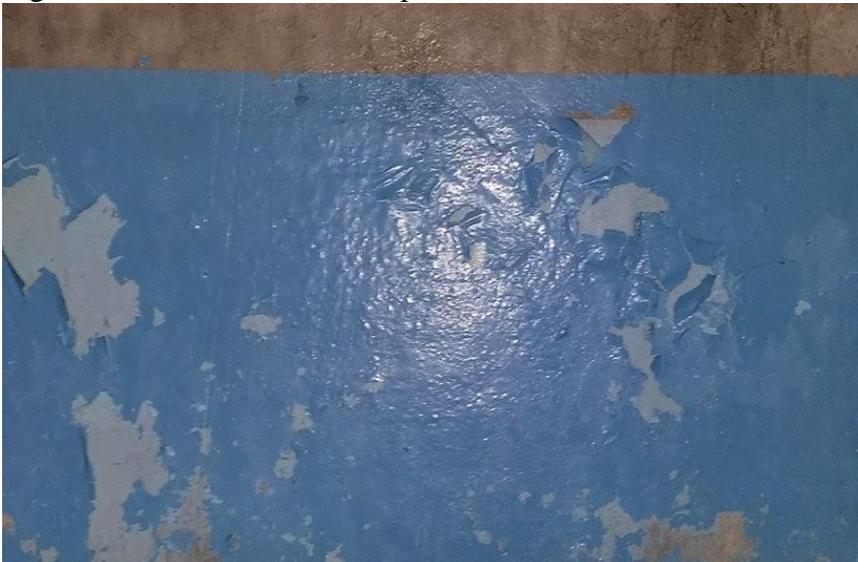
Figura 28 - Descascamento de pintura BWC masculino.

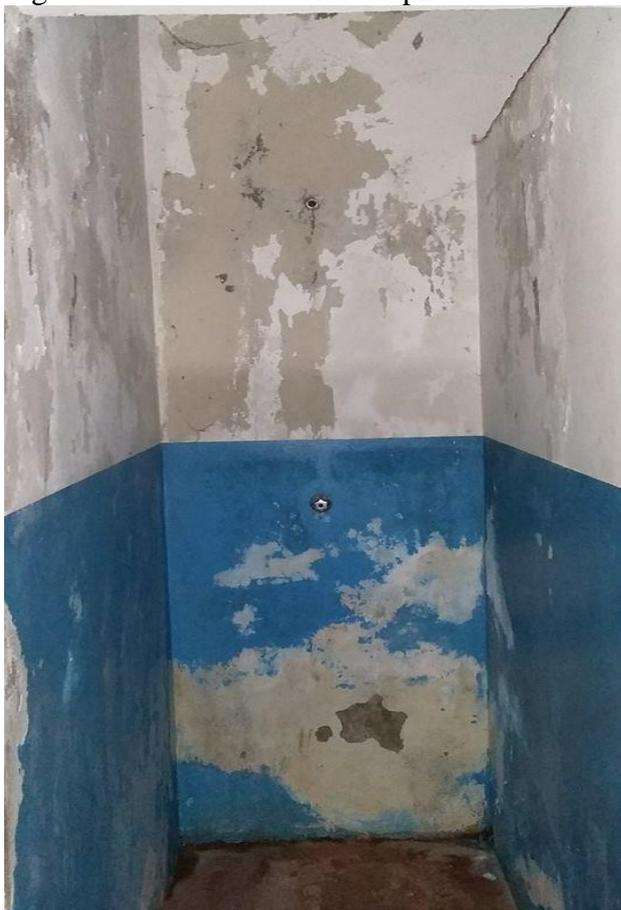
Figura 29 - Descascamento de pintura vestiário 1.

Nos vestiários e nos banheiros, outra possível causa pode ser a umidade proveniente do vazamento da caixa d'água que se situa em cima desses ambientes e também umidade proveniente de goteiras em dias de chuva intensa.

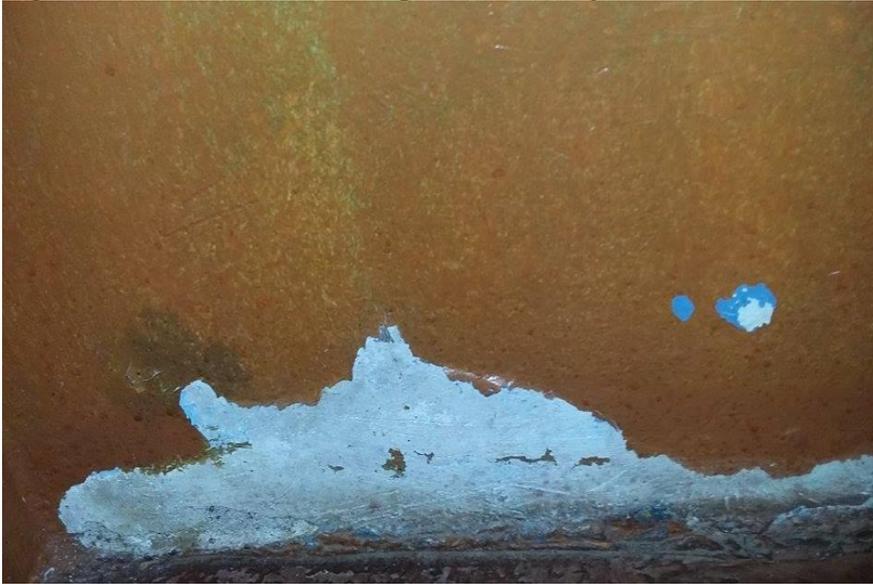
Figura 30 - Descascamento de pintura circulação 3.

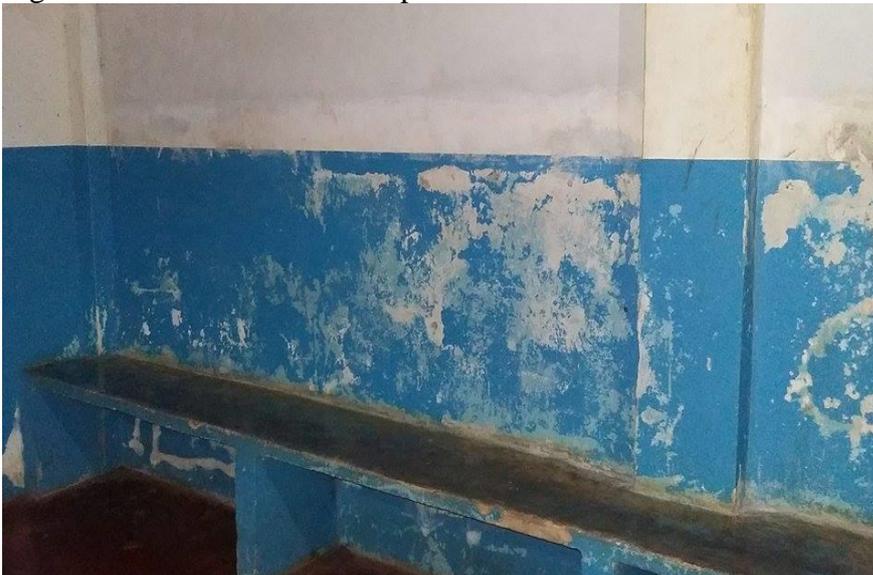
Figura 31 - Descascamento de pintura vestiário 1.

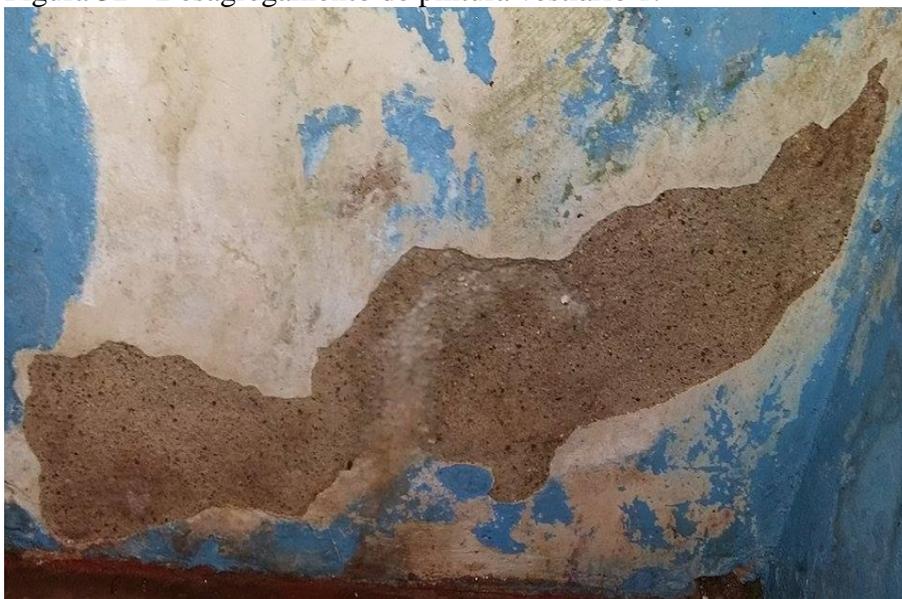
Figura 32 - Desagregamento de pintura vestiário 1.

Para recuperação das paredes prejudicadas por desagregamento, é necessário raspar e escovar todas as partes soltas da parede. Se precisar, reparar alguma parte do reboco, tendo que esperar a cura de 28 dias. Lixar todas as paredes e limpar eliminando todo o pó. Passar fundo preparador, em torno de 1 a 2 demãos e por fim aplicar o acabamento escolhido (ILIESCU, 2007).

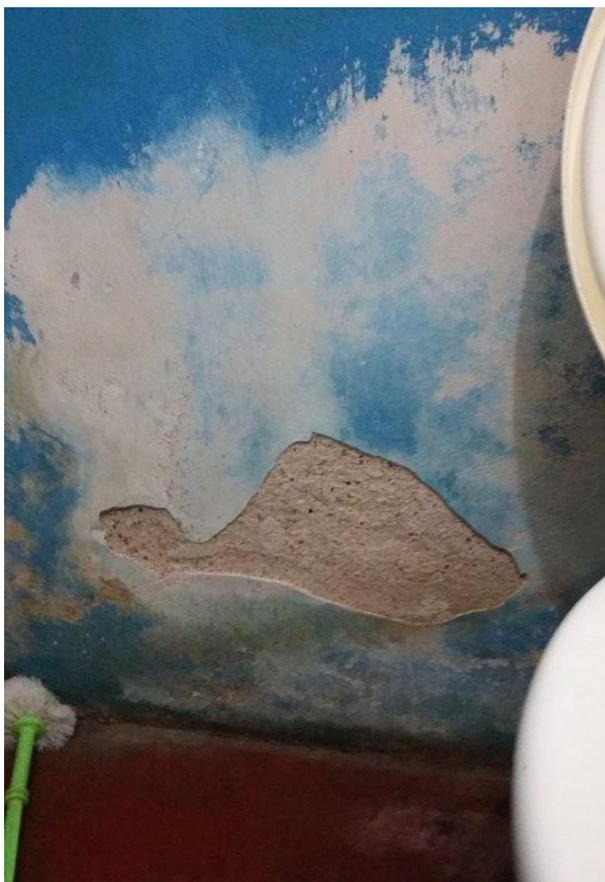
Figura 33 - Desagregamento de pintura vestiário 2.

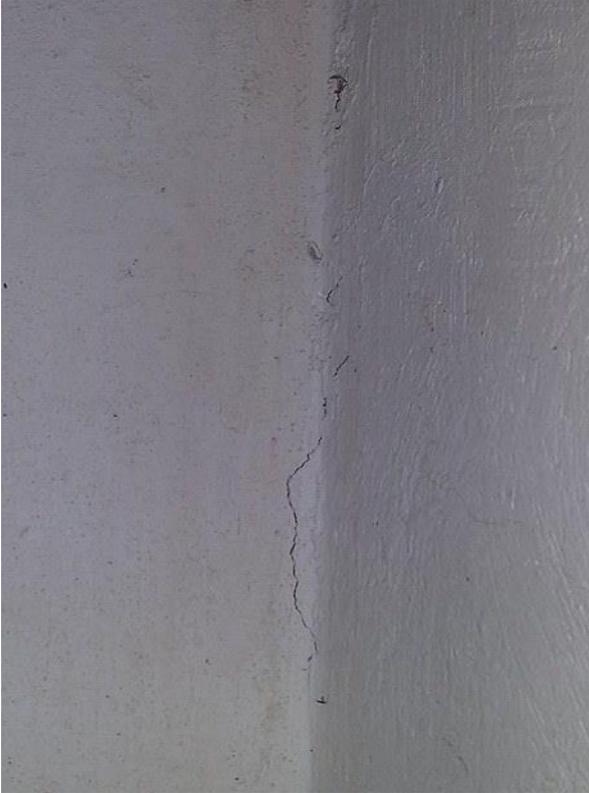
**a) Fissura decorrente da amarração:** ocorre quando há inexistência ou carência de amarração no encontro do pilar com a parede de alvenaria, podendo provocar fissuras verticais nessas áreas, conforme Figura 34 (MAGALHÃES, 2004). O *check list* encontra-se no Apêndice I.

Figura 34 - Fissura decorrente da amarração no BWC masculino.

É recomendado remover 20 cm de alvenaria em contato com o pilar, limpar toda a poeira, em seguida, aplicar uma demão de argamassa colante. Após isso, utilizando uma furadeira, perfurar o pilar e, com adesivo epóxi de alta resistência, posicionar grampos de aço

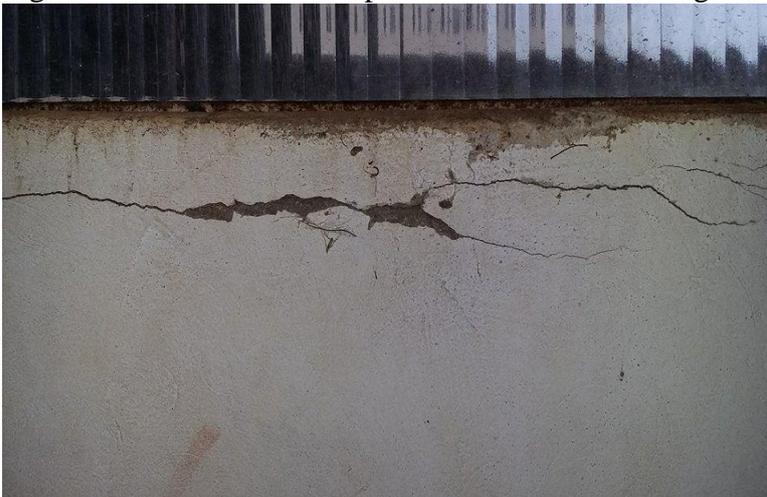
**b) Fissura causada por ausência de contraverga:** a fissura presente perto do vão da janela, como mostra a Figura 36, pode ter sido causada pela inexistência ou ineficiência de contraverga de concreto armado (MELO *et. al.*, 2012). As contravergas devem possuir seção suficiente para suportar as cargas provocadas pela descontinuidade da alvenaria e auxiliar na redistribuição das tensões para suportar as cargas oriundas das aberturas dos vãos (CANO, 2005).

Figura 36 - Fissura causada por ausência de contraverga no vestiário 3.

Para recuperação, se já existir a contraverga, essa deve ser retirada juntamente com a esquadria e também toda a alvenaria do alinhamento da esquadria até a laje. Fazer a execução de novas contravergas com suas laterais 25% maiores que o vão total da esquadria da janela, encerrar refazendo a alvenaria sobre a contraverga, recolocar esquadria e efetivar o acabamento da alvenaria (VACCHIANO, 2014).

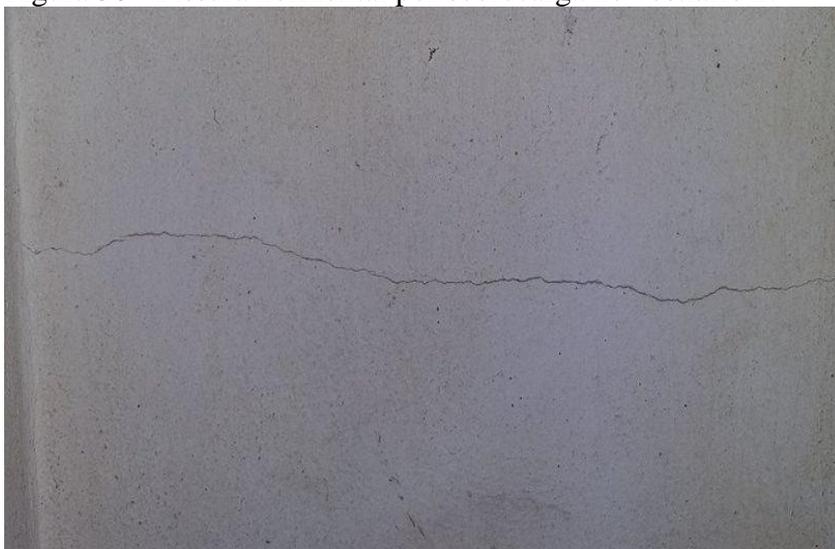
**c) Fissura por sobrecarga e deformação:** a fissura de configuração horizontal pode ser proveniente de duas probabilidades, uma delas é a excessiva sobrecarga nas paredes e a outra é a possível deformação excessiva dos componentes estruturais. A fissura tem altura de 80 cm a 1 m, o que ajuda a tirar essas conclusões (Figura 38). O *check list* encontra-se no Apêndice K

Figura 38 - Fissura horizontal por sobrecarga no vestiário 2.

O procedimento para recuperar as fissuras nas alvenarias é a retirada de uma faixa de aproximadamente 15 cm do revestimento onde se encontram as fissuras. Nesse local deve ser aplicada uma fita plástica que evite que a fissura repasse esforços decorrentes de movimentação para o revestimento. Sobre a faixa se deve aplicar uma faixa de véu de poliéster bem esticado, usando resina acrílica, após isso realizar a execução do revestimento novamente (JUNGINGER, 2010).

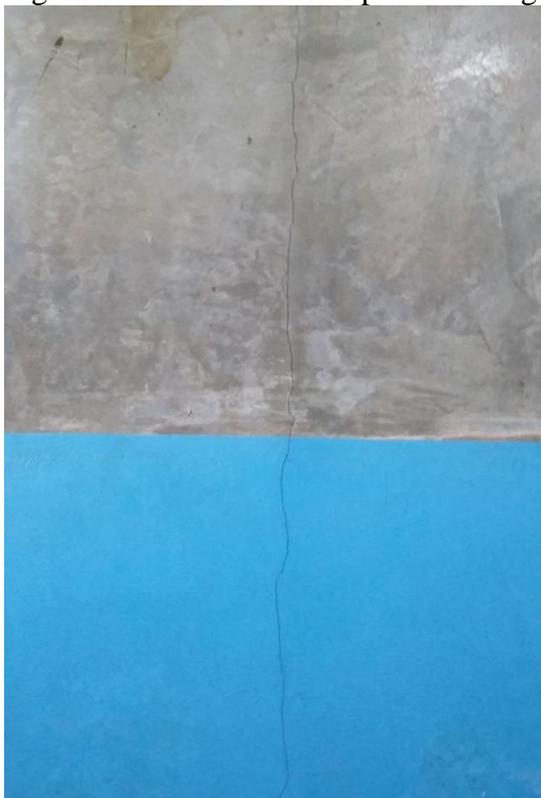
As fissuras por sobrecarga são tipicamente horizontais, mais podem aparecer na alvenaria com configuração vertical, vide Figura 10 presente no Cap. 02, item 2.1.3.4, pág. 28, quando se tem um enorme carregamento de compressão na alvenaria. Tem características típicas de paredes contínuas, sem aberturas (THOMAZ, 1989) (Figura 39).

Figura 39 - Fissura vertical por sobrecarga no BWC feminino.

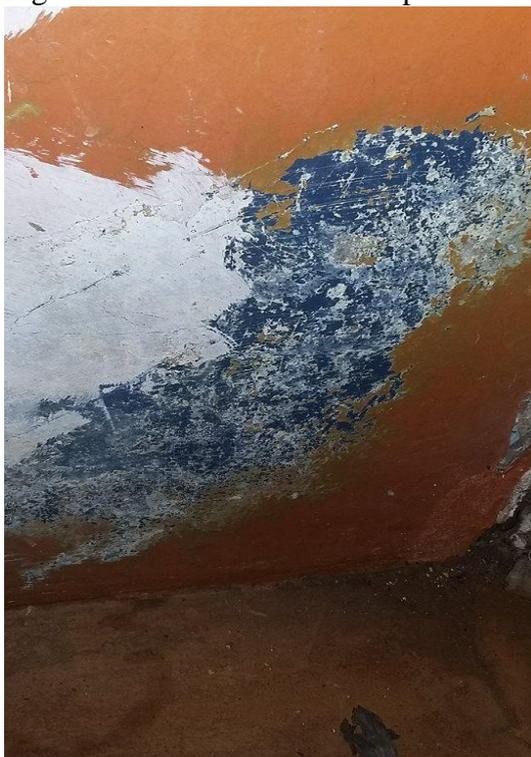
Figura 40 - Descascamento de pintura na circulação do pavimento 2.

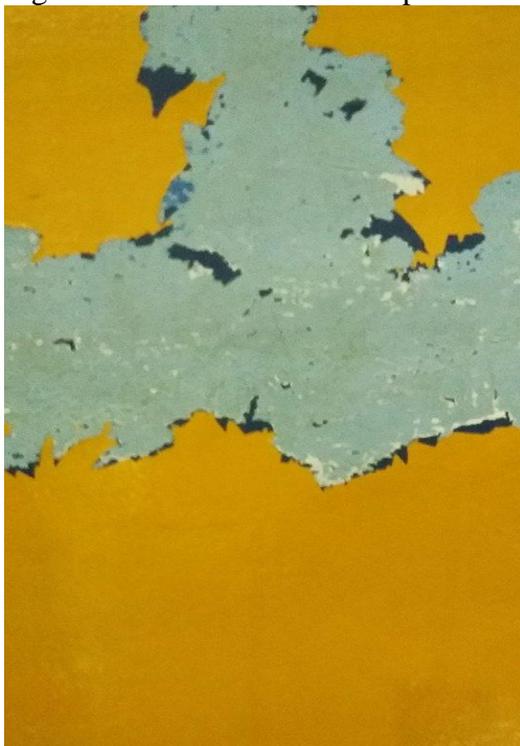
Figura 41 - Descascamento de pintura na circulação do pavimento 2.

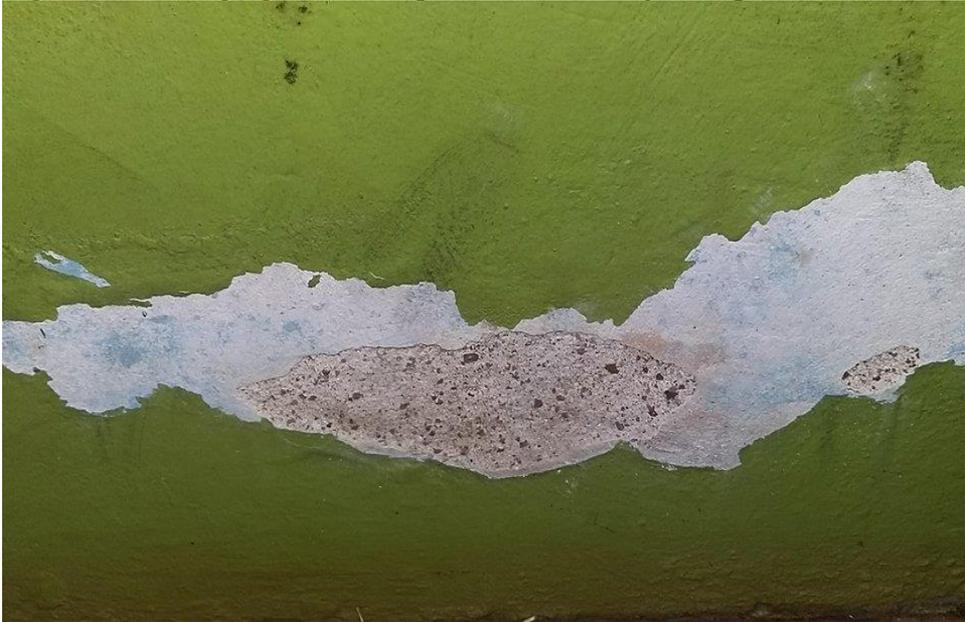
Figura 42 - Desagregamento de pintura na circulação do pavimento 2.

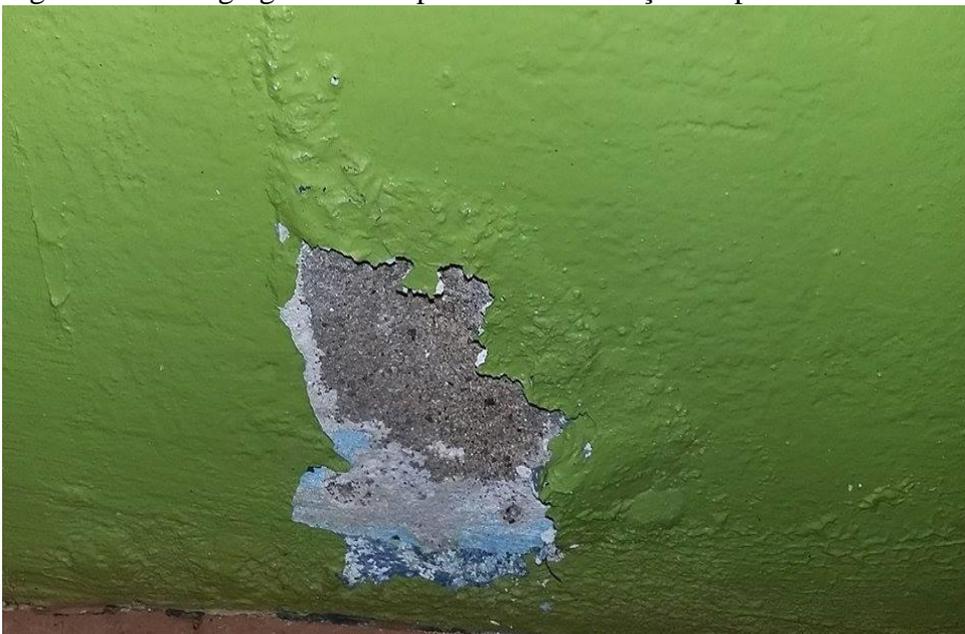
Figura 43 - Desagregamento de pintura na circulação do pavimento 2.

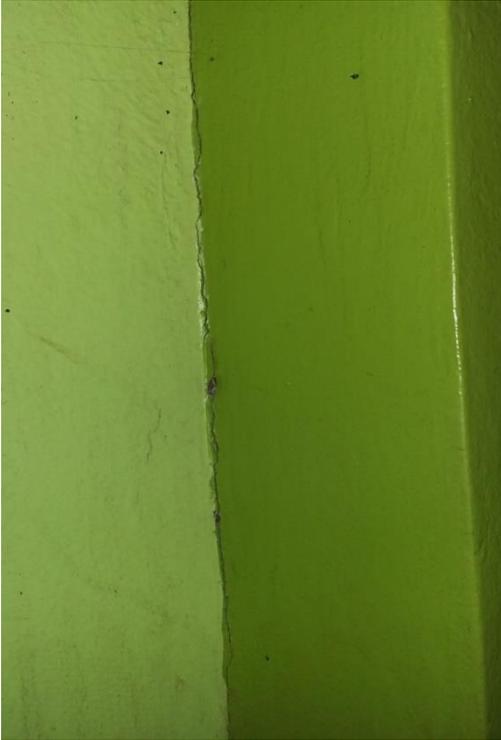
a) **Fissura decorrente da amarração:** as possíveis causas e os métodos de reparo são os mesmos citados no item 4.1.1.4 deste capítulo (Figura 44) (*Check list* Apêndice N).

Figura 44 - Fissura decorrente da amarração na circulação do pavimento 2.

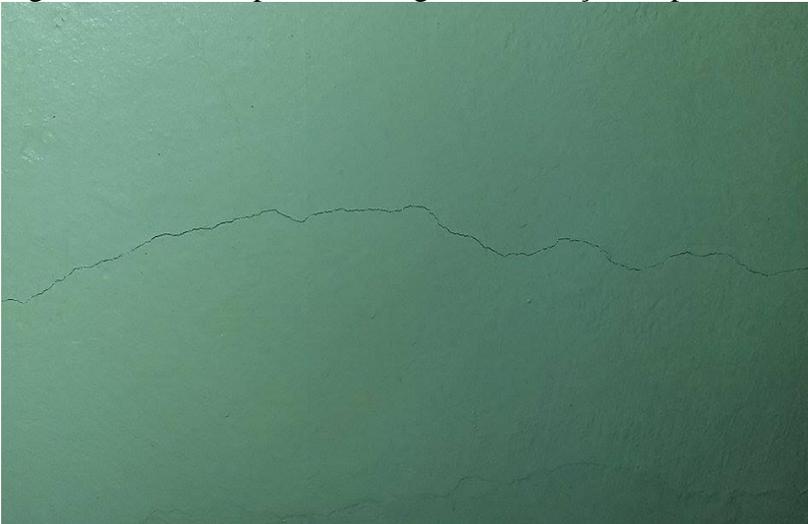
b) **Fissura por sobrecarga e deformação:** a ocorrência desse tipo de fissura aparece várias vezes e suas possíveis causas são as mesmas citadas no item 4.1.1.4 desse capítulo juntamente com o método corretivo (Figura 45 e 46) (*Check list* Apêndice O).

Figura 45 - Fissura por sobrecarga na circulação do pavimento 2.

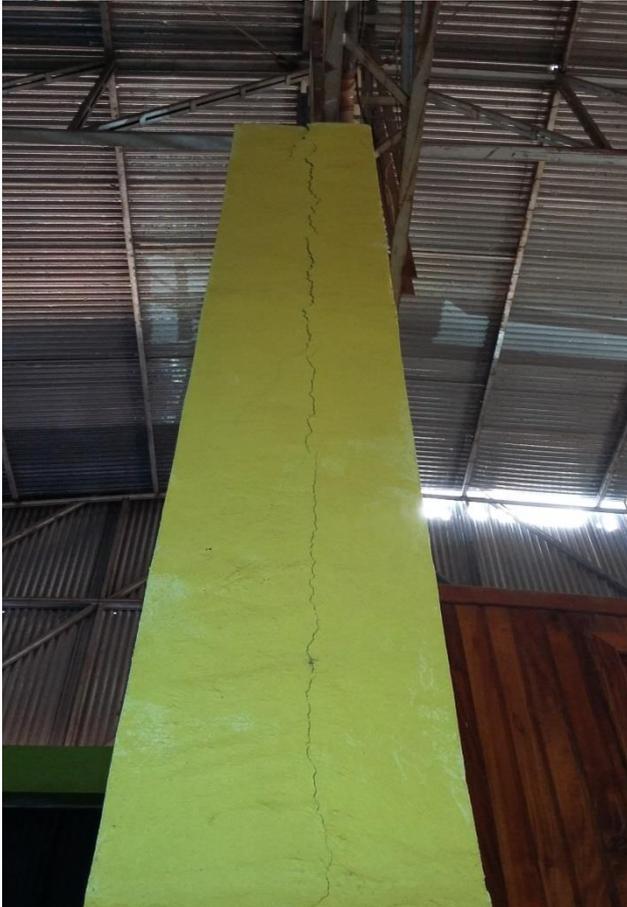
Figura 46 - Fissura em pilar por sobrecarga na circulação do pavimento 2.

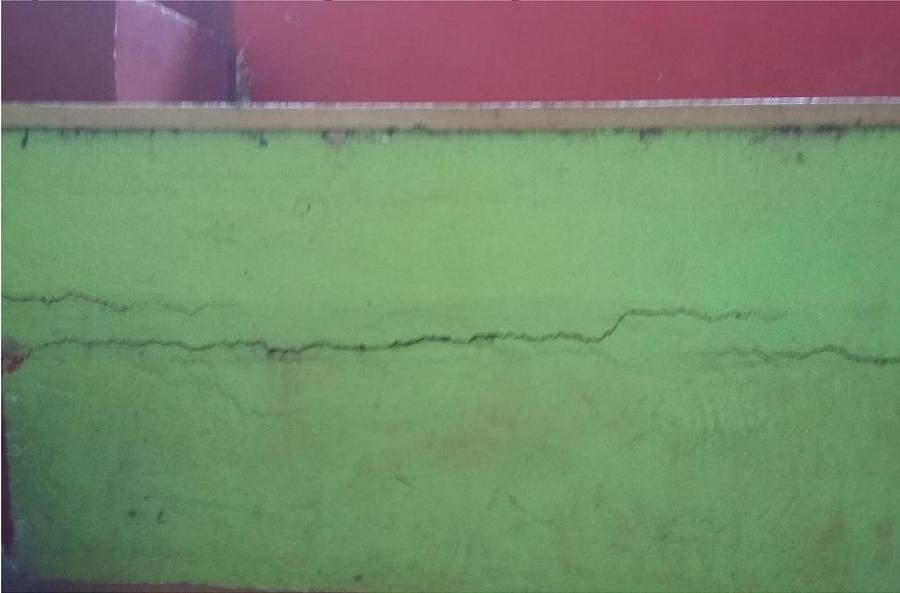
**c) Fissuras arquibancadas:** essas fissuras podem ter sido causadas em decorrência do deslocamento do solo pela ausência ou ineficiência do apiloamento para a construção da arquibancada. Porém, é possível que possa ter ocorrido um recalque, por falta ou ineficácia de uma viga baldrame sob a parede, que faz com que o peso próprio da alvenaria ocasionasse um movimento fletor provocando a fissura na parede inferior (Figura 47) (LAGUSTERA, 2015). O *check list* encontra-se no Apêndice P.

Figura 47 - Fissura na arquibancada do pavimento 2.

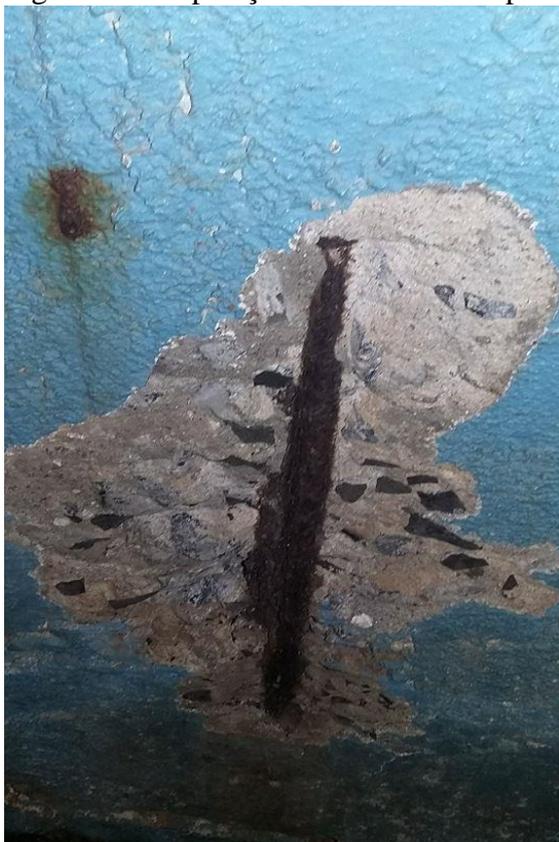
É necessário realizar a correção da patologia o mais rápido possível, porque se a armadura continuar exposta, poderá corroer devido à umidade e outros agentes agressivos. Essa corrosão é o processo de degradação dos materiais metálicos que acaba por desgastar o metal implicando em grandes gastos financeiros (AECWEB, 2011). Se a corrosão acontecer sem que nada seja feito para impedir, fatalmente implicará em um desfecho indesejável, que é um possível colapso da estrutura (PEREIRA, S.D.).

Figura 49 - Exposição da armadura do pilar no pavimento 2

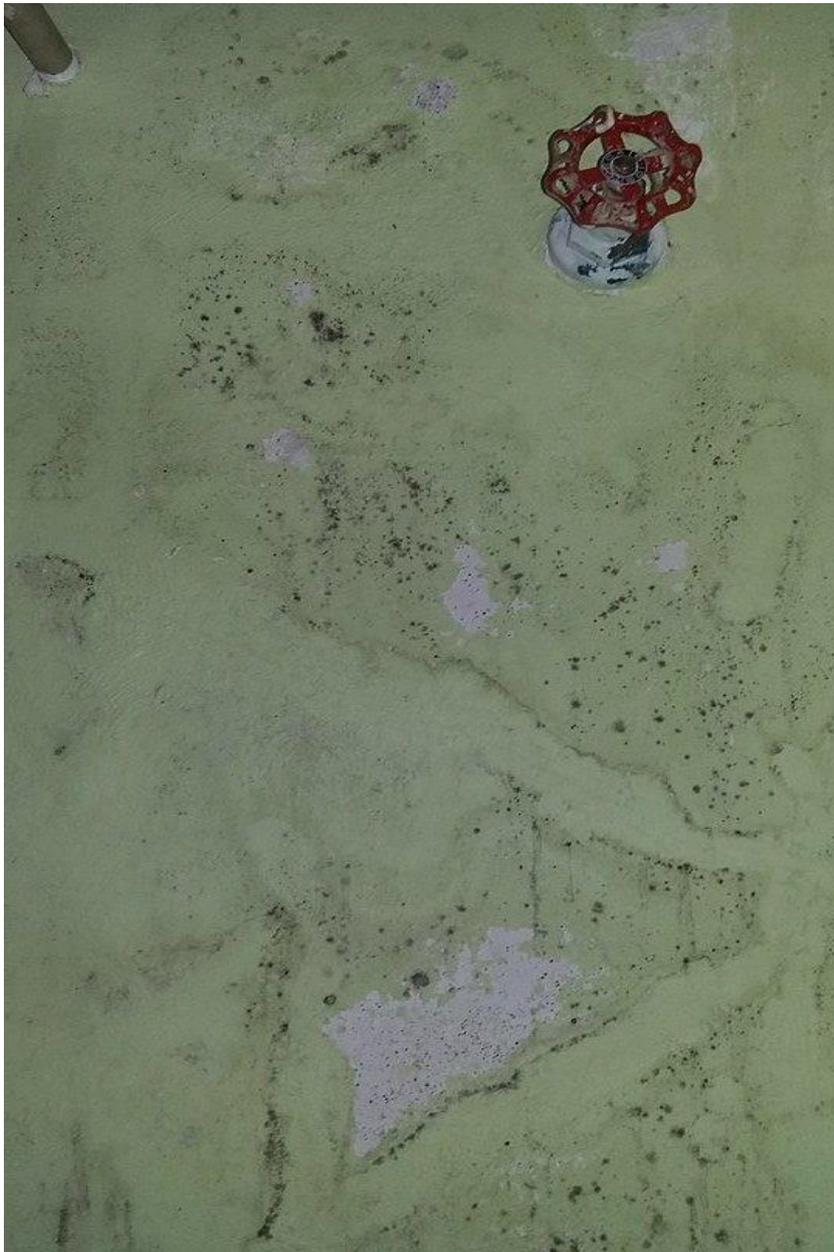
APÊNDICE B: Mofo e Bolor vestiário 4 do pavimento 1.

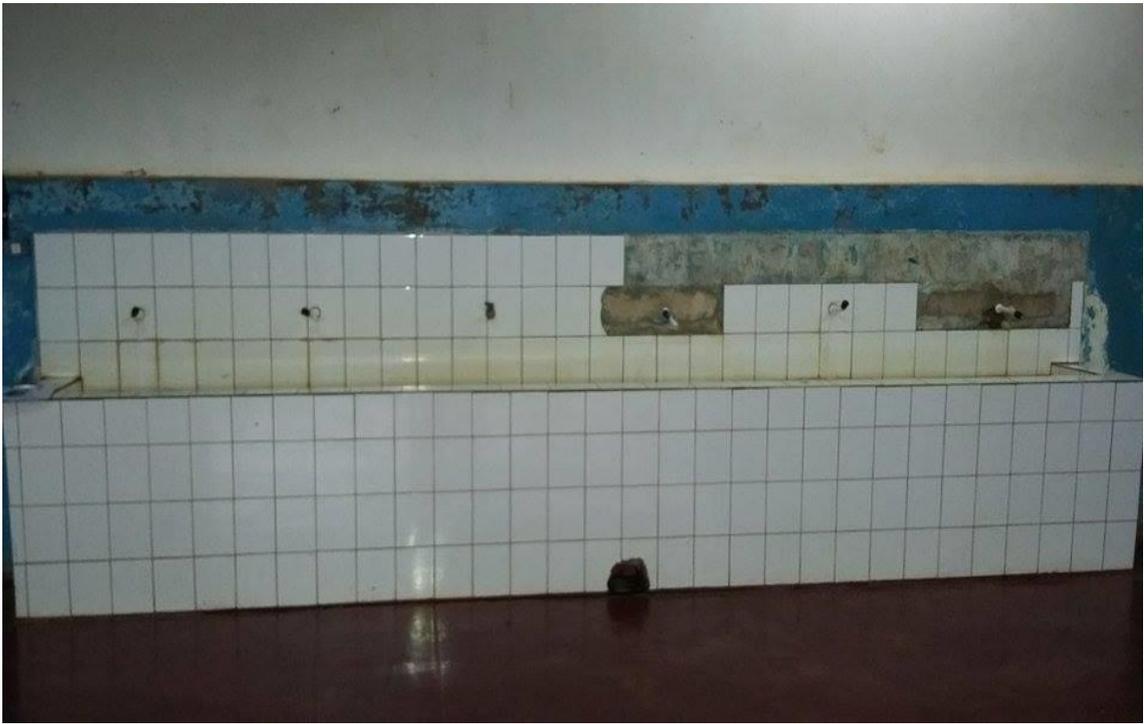
APÊNDICE D: Descolamento de revestimento cerâmico vestiário 2 do pavimento 1.

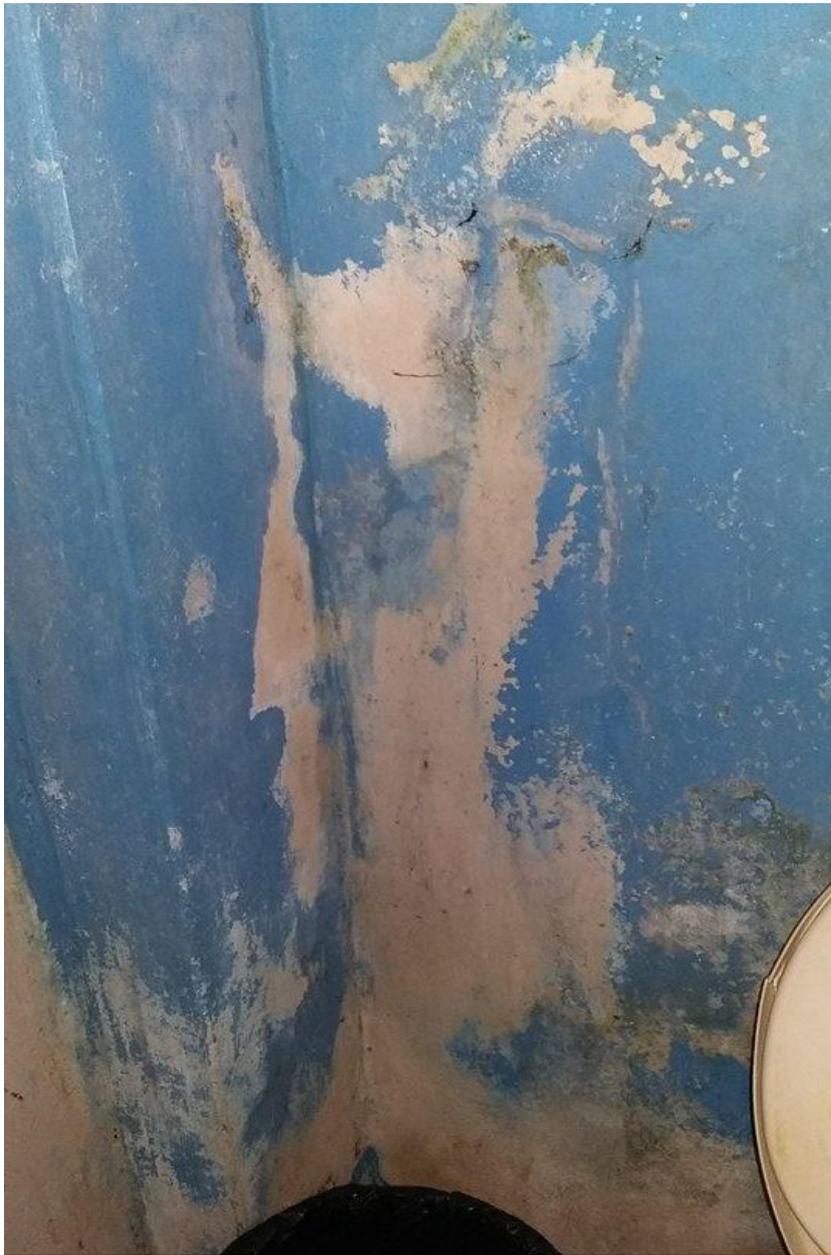
APÊNDICE F: Descascamento de pintura vestiário 1 do pavimento 1.

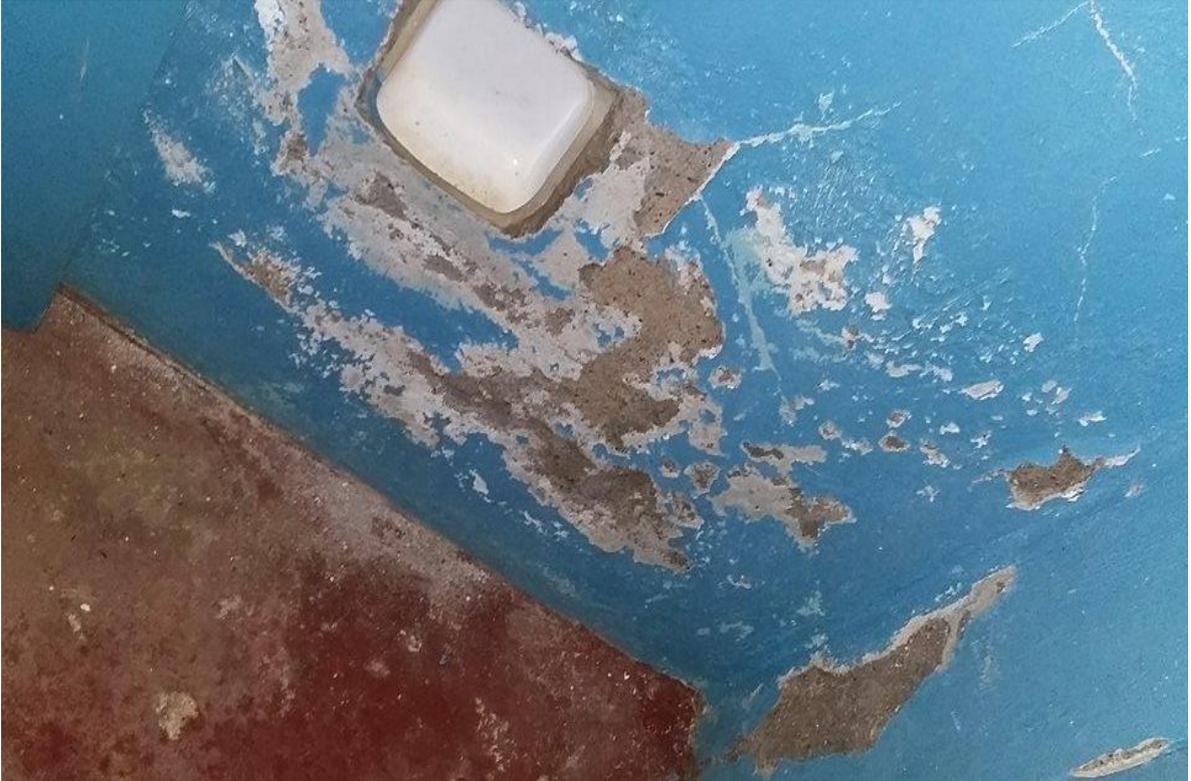
APÊNDICE H: Desagregamento de pintura BWC masculino do pavimento 1.
