**LEVANTAMENTO DE MANIFESTAÇÕES PATOLÓGICAS EM UM COLÉGIO  
ESTADUAL NA CIDADE DE CASCAVEL/PR**

Trabalho apresentado na disciplina de Trabalho de Conclusão de Curso II do curso de Engenharia Civil, do Centro Universitário da Fundação Assis Gurgacz, como requisito parcial para obtenção do título de Bacharel em Engenharia Civil.

O estudo foi realizado no Colégio Estadual Olinda Truffa de Carvalho, situado na cidade de Cascavel (PR), especificamente na Rua Três Barras, nº 741 no bairro Jardim Panorâmico, cuja localização está ilustrada na Figura 7. O Colégio está em funcionamento no prédio atual desde 1984 e a fachada frontal está exposta na Figura 8.

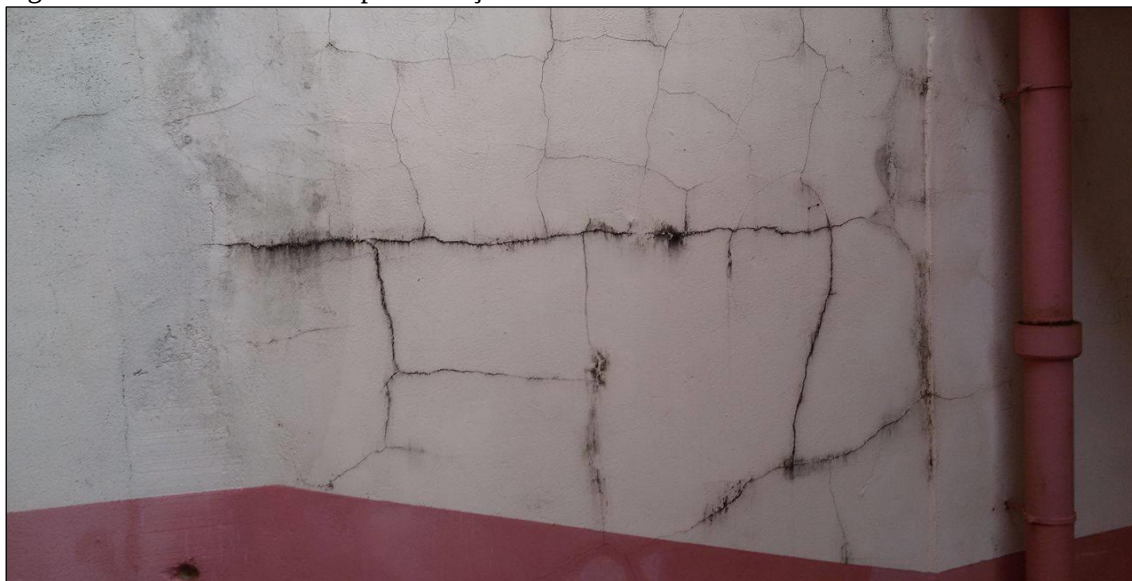
Figura 13 – Fissuras causadas pela retração.

Uma das patologias verificadas no Colégio foram as fissuras causadas pela retração de produtos à base de cimento, que se manifestam de forma mapeada, conforme ilustra a Figura 13.

Conforme descrito no item 2.1.4.1, assim como existe mais de um tipo de retração, ela pode se manifestar por diversos fatores. Neste caso, a exposição solar é frequente, sendo assim, a provável causa da patologia é a perda de umidade elevada no período de execução deste pano de alvenaria de vedação.

Segundo Thomaz (1989), quanto maior o teor de cimento utilizado, maior é a chance de as argamassas apresentarem manifestação de fissuras por retração, devido ao maior consumo de água necessário para formar a pasta com certo teor elevado de cimento e esta água em excesso pode então evaporar, gerando a chamada retração de secagem.

De acordo com Lordsleem (1997), a principal forma de se conferir capacidade de deformação nos sistemas de recuperação é prevendo um esforço no interior da recuperação, gerando uma barreira na sequência da fissuração, dissipando as tensões e acomodando as deformações.

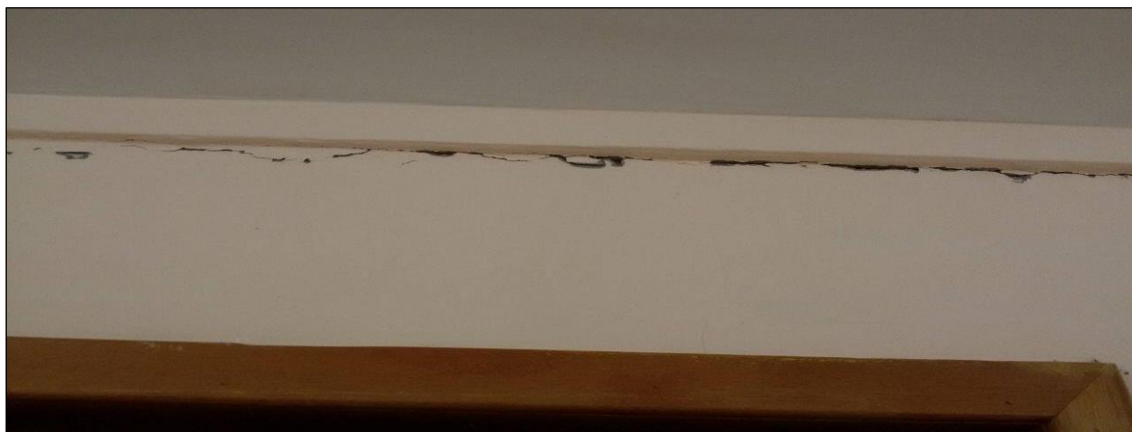
Figura 14 – Fissura resultante da dilatação térmica da laje superior.

De acordo com a configuração da fissura exposta na Figura 14, Thomaz (1989) define esse tipo de manifestação sendo resultante da dilatação térmica da laje superior, que introduz tensões de tração e de cisalhamento nas paredes de alvenaria.

Ainda segundo Thomaz (1989), as trincas de origem térmica surgem por movimentações diferenciadas entre componentes de um mesmo elemento, ou entre elementos de um sistema e regiões distintas de um mesmo material. As principais movimentações ocorrerem em função de:

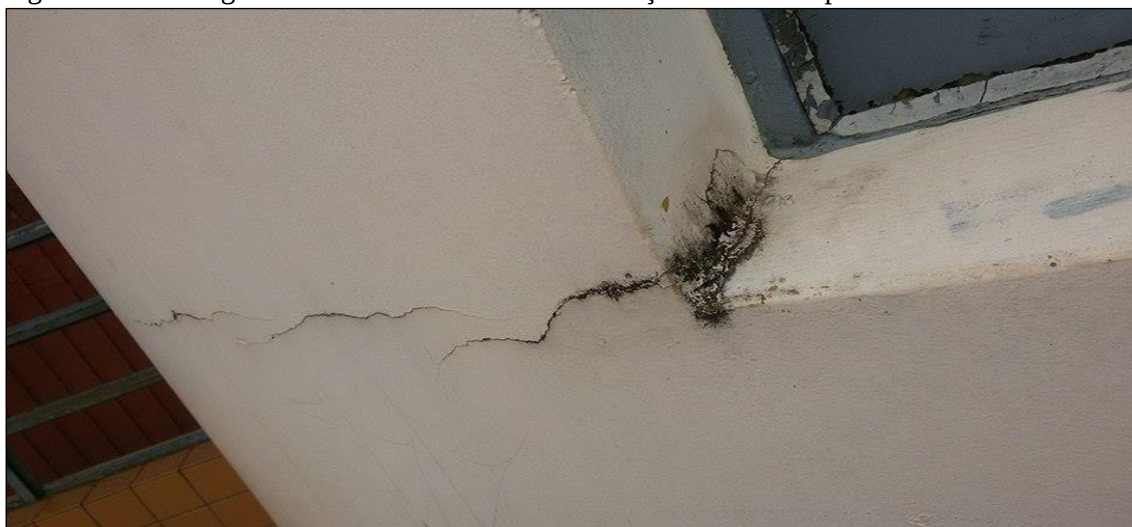
Figura 15 – Patologia resultante da ausência de inclinação mínima do peitoril.

Outra manifestação foi identificada sendo como fissura gerada pela movimentação térmica da laje superior, e com as fissuras expostas, iniciou-se com as manchas de umidade a partir delas. Esta patologia está ilustrada na Figura 15.

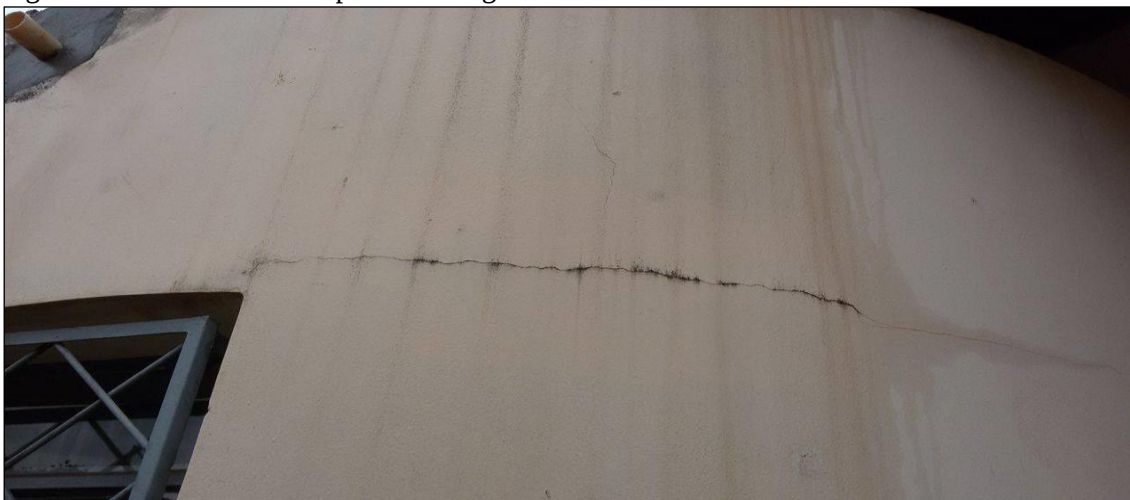
Figura 16 – Fissura causada por sobrecarga.

Fissuras em alvenaria localizadas próximas às esquadrias são provocadas por sobrecarga em pontos enfraquecidos, um exemplo desse tipo de patologia foi encontrado no Colégio e relatado na Figura 16.

As partes enfraquecidas resultantes da colocação de esquadrias necessitam de um apoio/auxílio e de uma adequação para suprir os esforços solicitados em uma área menor, as chamadas vergas e/ou contravergas. A NBR 8545 (1984) determina uma sobra de verga e contraverga ao término da projeção das esquadrias, que é de aproximadamente 50cm.

Não respeitando essa exigência, a área enfraquecida terá que suportar uma carga superior àquela que ela é capaz, resultando em fissuras causadas por sobrecarga.

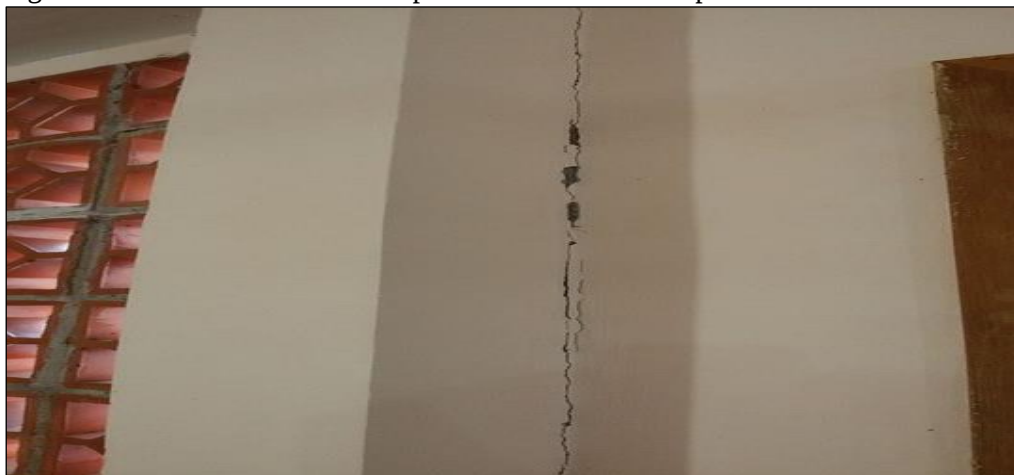
Figura 17 – Trinca no encontro do pilar de concreto com a parede de alvenaria.

As aberturas com espessura superior a 1mm deixam de ser chamadas de fissuras e passam a ser denominadas como trincas. O primeiro caso relatado no Colégio foi de uma trinca no encontro do pilar de concreto com a alvenaria, conforme ilustra a Figura 17.

Este tipo de patologia pode ser entendido devido à falha executiva no arranque da parede de alvenaria a partir do pilar, pois uma estrutura de concreto necessita de uma adequação quando unida com uma parede de alvenaria, para haver o devido encaixe entre as duas partes, para que quando ambas necessitarem trabalhar não encontrem restrição da parte dos materiais.

Para o reparo dessa patologia deve-se remover o arranque da parede a partir do pilar e iniciar o processo novamente, realizando o chapisco rolado no pilar, chumbando uma tela metálica e a aplicação de ferros de ligação, que auxiliam na ancoragem da parede/pilar e devem ser feitos a cada duas ou três fiadas de tijolos. A Figura 18 auxilia no entendimento desse processo executivo.

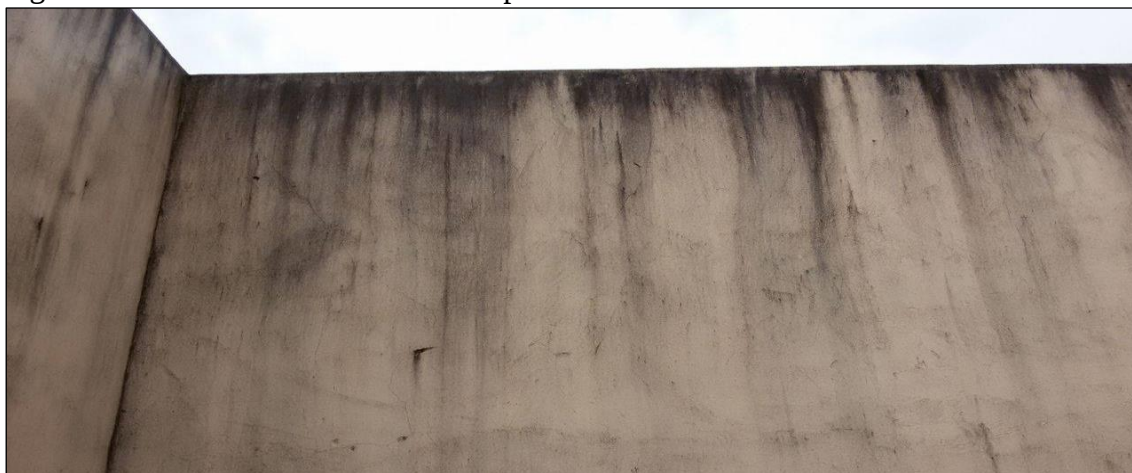
Figura 20 – Manchas de umidade no topo dos muros.

Conforme ilustra a Figura 20, neste caso, as manchas de manifestaram devido à falta de rufos no topo dos muros, que evitariam o contato direto com a água em sua parte superior, onde a incidência de manchas tem seu valor acrescido, se propagando com mais facilidade.

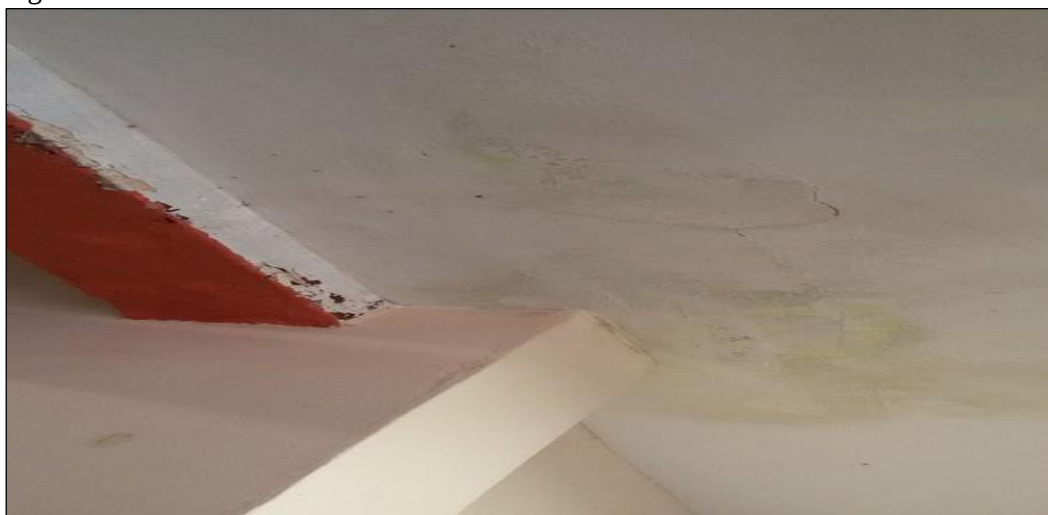
Figura 21 – Manchas de umidade no teto.

A Figura 21 ilustra manchas de umidade no teto, que podem se manifestar devido à má impermeabilização da laje superior, ou em alguns casos próximo ao pilar, auxiliando assim na formação das manchas, podendo evoluir com a formação de bolhas, mofo e bolor.

O reparo desse tipo de patologia deve ser feito com a retirada da área prejudicada pela umidade (ultrapassar no mínimo 50 cm da área prejudicada), realizar a impermeabilização adequada (aditivos na confecção do chapisco), e então nova aplicação de massa corrida para refazer a pintura.

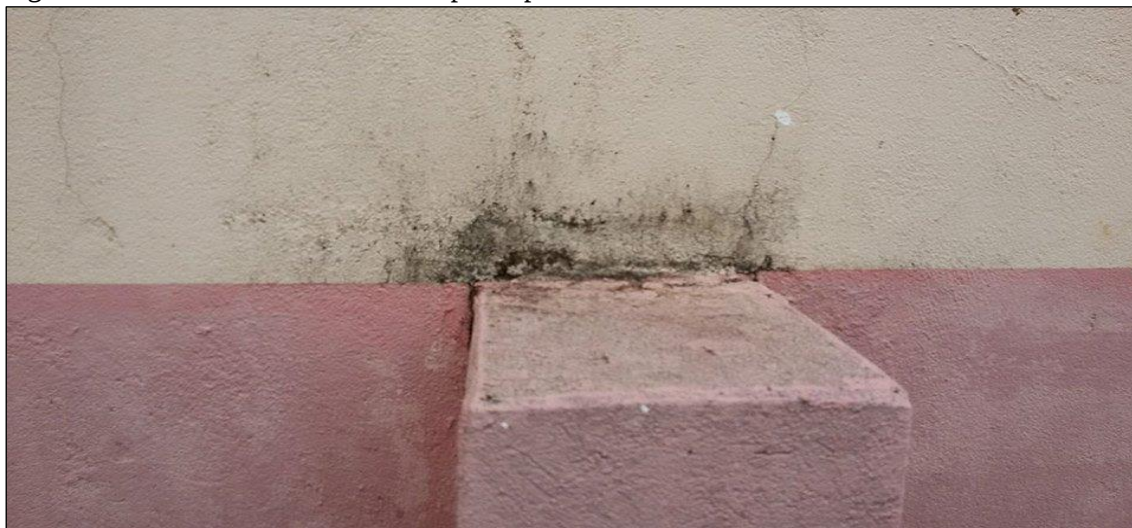
Figura 22 – Mancha de umidade no topo do pilarete.

Outra manifestação encontrada no Colégio foram as manchas de umidade devido à ausência de inclinação mínima que varia de 7 a 10% em peitoris das janelas, ou em pilaretes – neste caso, de alvenaria sem função estrutural – que sequer possuíam alguma inclinação,

acumulando água que resultou nas manchas de umidade, e consequentemente em pequenas fissuras resultantes da área enfraquecida exposta à alta umidade, patologia ilustrada na Figura 22.

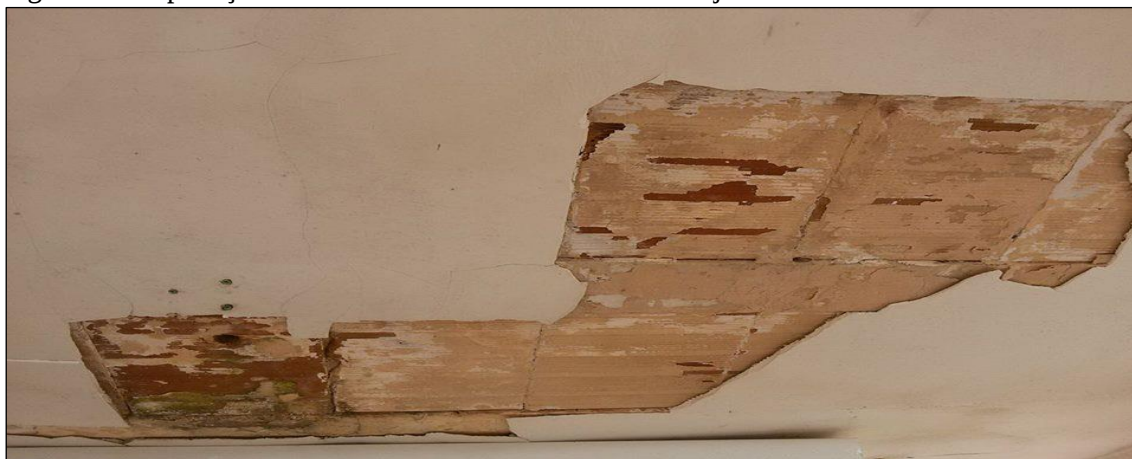
Figura 24 – Aplicação de massa corrida diretamente sobre lajotas cerâmicas.

Camadas anteriores necessitam de uma ancoragem para receber novas camadas, e no Colégio esse cuidado passou despercebido ou até mesmo ignorado, pois a massa corrida foi aplicada diretamente nas lajotas cerâmicas utilizadas na laje do corredor externo, conforme ilustra a Figura 24.

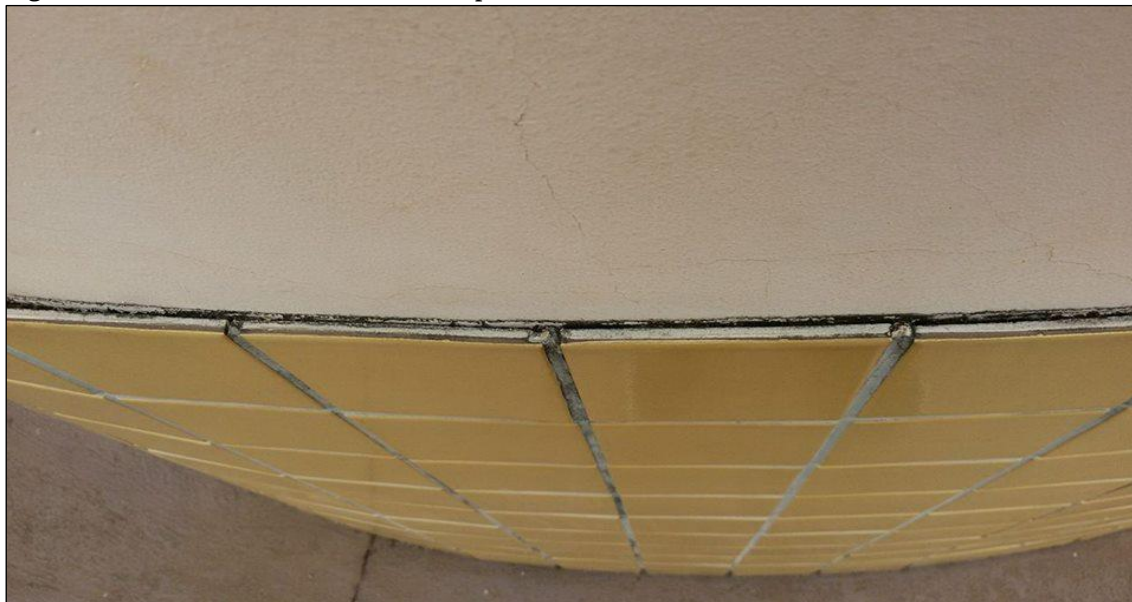
Figura 25 – Pastilhas cerâmicas com empolamento.

Outra patologia encontrada foi o empolamento de pastilhas cerâmicas, que estavam começando a se destacar da superfície onde foram executadas, conforme mostra a Figura 26. Essa manifestação pode ser comparada à da Figura 25, como uma falha na execução da

superfície onde ela foi executada, com a utilização de materiais incompatíveis com a aplicação em áreas externas, onde a exposição ao sol, chuva e vento é constante.

Os destacamentos são caracterizados pela perda de aderência entre o substrato e as placas, ou da argamassa colante, quando as tensões surgidas no revestimento cerâmico ultrapassam a capacidade de aderência das ligações entre a argamassa colante e/ou emboço e a placa cerâmica (ROSCOE, 2008).

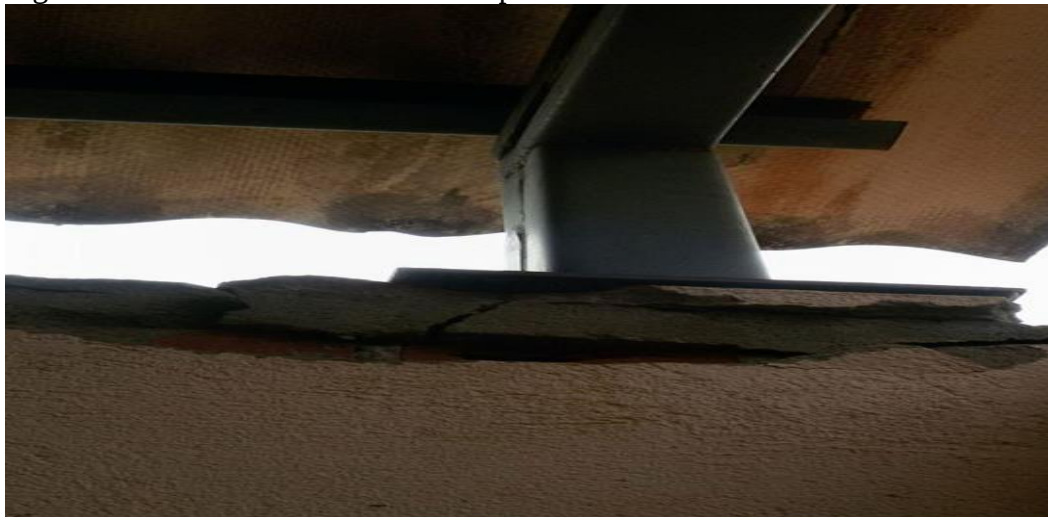
Figura 26 – Pilar da tesoura metálica apoiada diretamente sobre alvenaria.

Foi relatada uma patologia no apoio do pilar da tesoura metálica que estava apoiado diretamente na alvenaria, que por sua vez não possui função estrutural nenhuma, o que resultou na quebra de parte da alvenaria, comprometendo a estrutura, e essa manifestação está exposta na Figura 26. Com o apoio da estrutura sobre a superfície sem função estrutural, ocorreu seu esmagamento, o que podendo resultar em fissuras provenientes da sobrecarga.

Para o reparo dessa patologia seria necessário realizar a suspensão do pilar metálico com o auxílio de um macaco hidráulico, e fabricar um apoio para o pilar metálico em concreto armado, respeitando o dimensionamento correto para o suporte do mesmo.
