**LEVANTAMENTO DE PATOLOGIAS EM UM COLÉGIO ESTADUAL NA  
CIDADE DE CASCAVEL - PR**

Trabalho apresentado à disciplina de Trabalho de Conclusão de Curso II, do Curso de Engenharia Civil, da Faculdade Assis Gurgacz - FAG, como requisito parcial para obtenção do título de Bacharel em Engenharia Civil.

**LEVANTAMENTO DE PATOLOGIAS EM UM COLÉGIO ESTADUAL NA CIDADE  
DE CASCAVEL-PR**

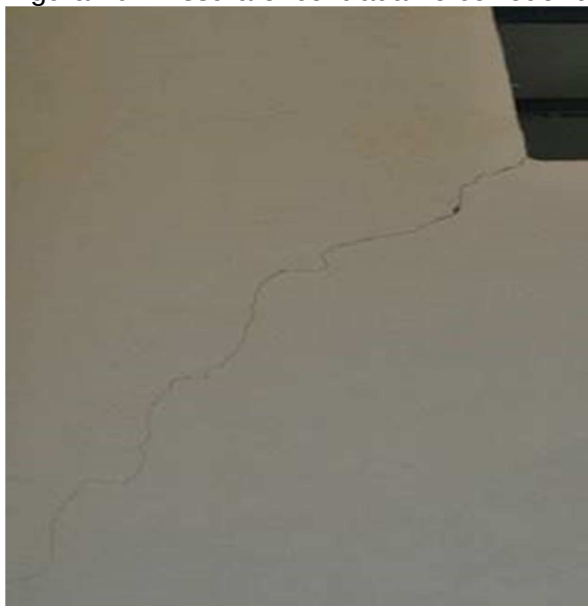
Na vistoria *in loco* constatou-se que as trincas e fissuras apresentaram maior incidência nas oito salas de aula, nos corredores que dão acesso às salas e também no bloco administrativo, estas se localizam próximas às aberturas, conforme Figuras 20 e 21.

Figura 20 - Fissura encontrada no corredor de acesso às salas.

Nos casos ilustrados nas Figuras 20 e 21, as fissuras possuem configuração típica de falta execução de vergas. Diversos fatores contribuem para o surgimento destas fissuras, dentre eles estão: as dimensões da parede, dimensões das aberturas, posição das aberturas no painel de alvenaria e dimensões e rigidez de vergas e contravergas, quando existentes (THOMAZ, 1989).

Nestes casos, existem formas de fazer somente reparos superficiais na estrutura fissurada, já que a retirada das janelas para execução de contravergas é

de difícil realização. Existem materiais flexíveis e bandagens que podem ser utilizados para a reparação. Thomaz (1989) sugere a instalação de bandagens no revestimento ou telas de náilon ou estuque na pintura, aplicados ao longo da extensão da fissura, transpassando 15 cm para cada lado. Os métodos de aplicação destes elementos variam de acordo com indicações dos fabricantes.

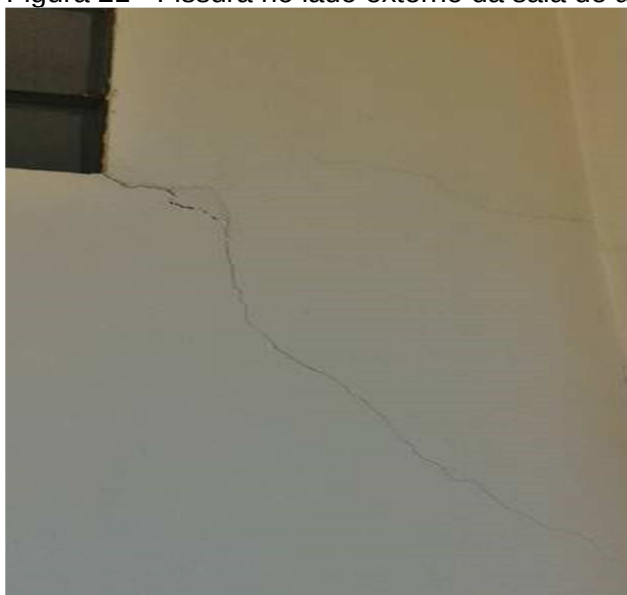
Figura 21 - Fissura no lado externo da sala de aula.

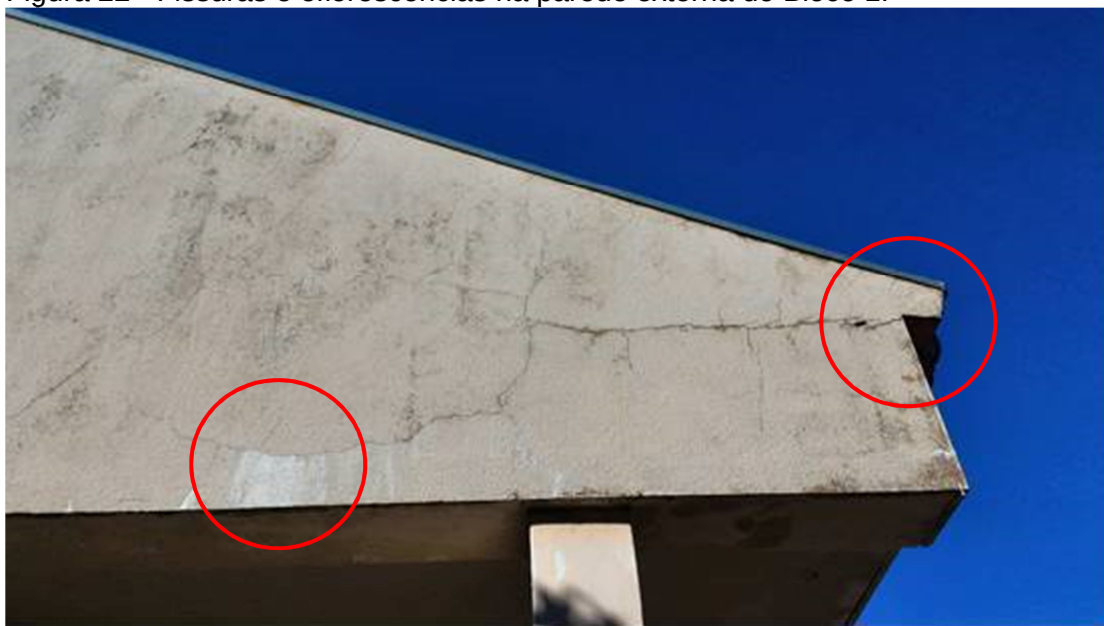
Nas paredes externas dos blocos, existem fissuras de configurações diferentes, conforme ilustram as Figuras 22 e 23. Além disso, é possível observar manifestações de eflorescências, que estão destacadas com um círculo nas imagens e que são explicadas no tópico 4.1.1.2.

Figura 22 - Fissuras e eflorescências na parede externa do Bloco 1.

As trincas representadas nas Figuras 22 e 23 podem ter como causa o ponto de tensão entre a viga sob o chapuz metálico e a alvenaria da platibanda. Segundo Thomaz (1989) estas trincas são oriundas do carregamento não uniforme da viga superior sobre o painel de alvenaria, pois existe uma tendência de ocorrer maior carregamento junto aos cantos. Esta fissura pode permitir a penetração de água na parede.

É importante ressaltar que toda patologia só deve ser reparada quando a causa da mesma for eliminada, desta forma, nas fissuras observadas nas Figuras 22 e 23, primeiramente, seria necessário reparar a estrutura de modo que o carregamento da viga sobre a alvenaria fosse uniforme. Segundo Thomaz (1989), nestes casos, como alternativa simples de reparo, pode ser realizado a inserção de material deformável na junção entre viga e alvenaria. O autor afirma, ainda, que a reparação ideal é com a execução de um coxim de distribuição devidamente dimensionado para a sobrecarga atuante.

Após a resolução da causa da fissura, a mesma pode ser reparada, com a raspagem, limpeza e preenchimento com argamassa. Com isso, as fissuras originadas pela percolação da água também podem ser eliminadas e o problema, solucionado.

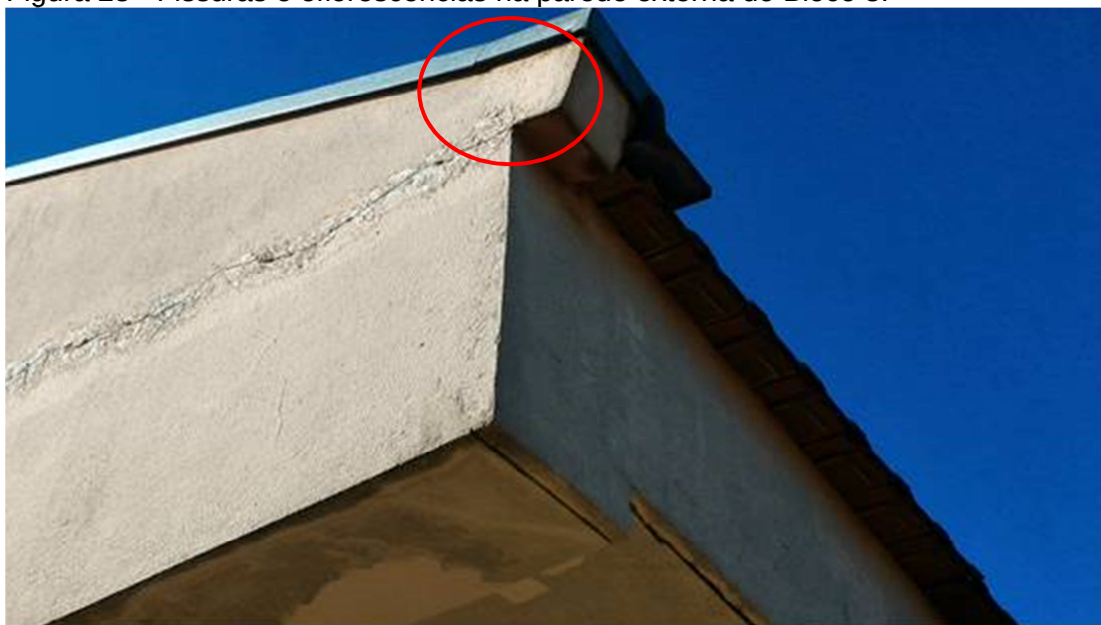
Figura 23 - Fissuras e eflorescências na parede externa do Bloco 3.

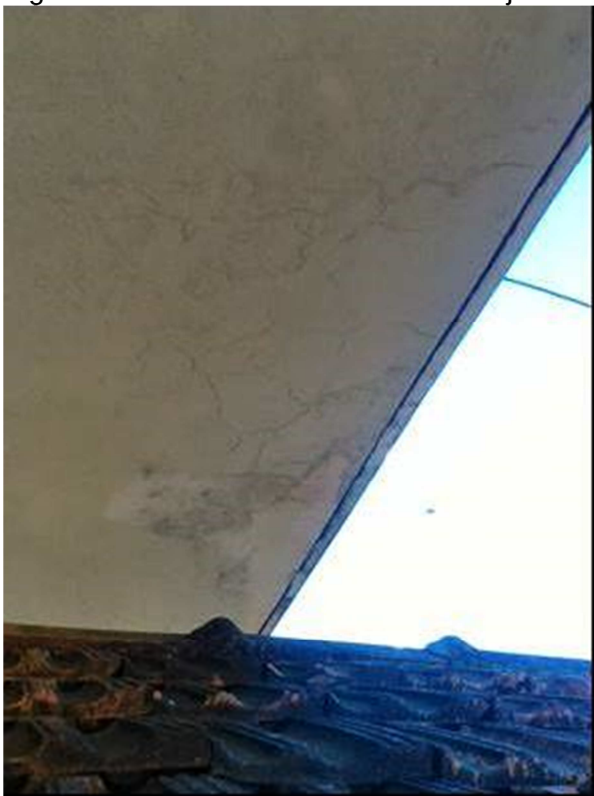
Nos beirais de todos os blocos do colégio observaram-se manchas de umidade, na parte inferior e também na platibanda em alvenaria do beiral, de acordo com as Figuras 24 e 25. Conforme citado no tópico 4.1.11, foram encontradas eflorescências em conjunto com as fissuras ilustradas nas Figuras 22 e 23.

Figura 24 - Manchas de umidade na laje do Bloco 2.

A presença de água nas faces externas das edificações causa a proliferação de fungos que provocam manchas e deterioração dos revestimentos (VERÇOZA, 1981). As manchas de umidade encontradas nas dependências do colégio têm

origem da água que percorre as paredes externas da edificação e chega até a laje onde as manchas se manifestam. Segundo relatos e observando a situação, não existem pontos onde a água possa infiltrar pelas telhas.

Mofo e bolor podem ser reparados com a limpeza dos locais atingidos e emprego de materiais fungicidas. As eflorescências encontradas na fachada possuem relação direta com a fissuração apresentada nos locais; conforme citado anteriormente, com a resolução do fissuramento, novas patologias podem ser evitadas. Para reparo de eflorescências, Resende (2004) sugere a utilização de produtos químicos e abrasivos para a remoção desta patologia em argamassas e pinturas, além da água sob pressão, desde que a situação seja devidamente analisada para que a água não influencie negativamente e promova novos problemas. Silva (1997) sugere a aplicação de ácido muriático ou acético, ambos na diluição de 1:10, precedidos de lavagem com água limpa em abundância.

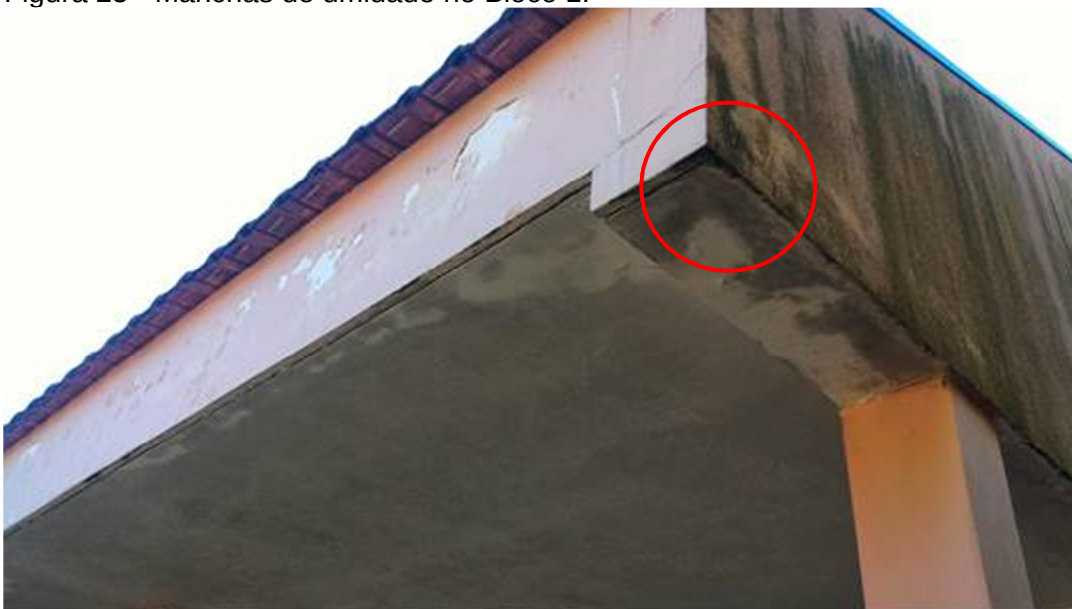
Figura 25 - Manchas de umidade no Bloco 1.

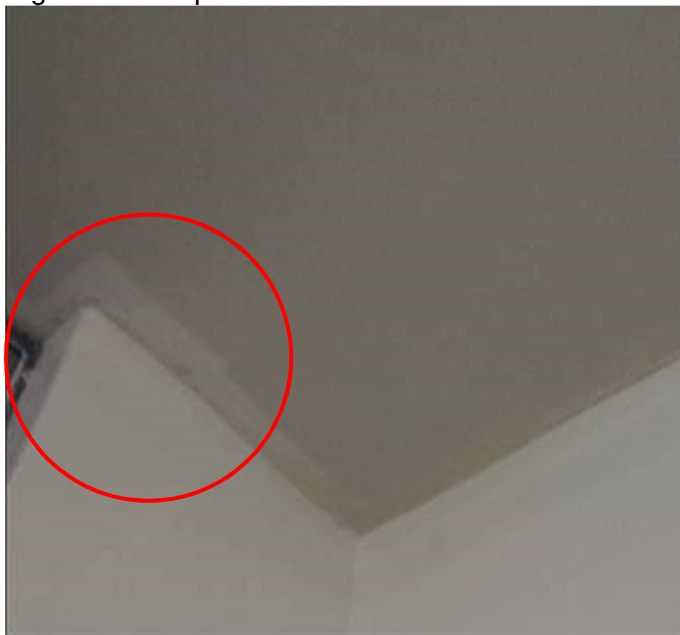
No colégio também foram encontradas manifestações patológicas na pintura, entre elas: repintura ou baixa cobertura da tinta, bolhas e descamação. A repintura foi encontrada principalmente no teto das salas de aula, o que se nota no destaque da Figura 26.

Figura 26 - Repintura do teto em uma sala de aula.

Para Polito (2010) a baixa cobertura pode ser ocasionada por má qualidade da tinta, rolo ou pincel, ou erro na pigmentação, alastramento e nivelamento da tinta. Nos casos encontrados em algumas salas de aula, esta falha está presente principalmente nos recortes, no encontro da laje com a parede, onde possivelmente a pintura tenha sido executada com pincel, enquanto o restante do teto foi pintado com rolo. O baixo poder de cobertura ficou evidente pelo fato de não se utilizar a mesma ferramenta de aplicação em toda a área a ser pintada, podendo ser, ainda, a aplicação de tinta diferente da original.

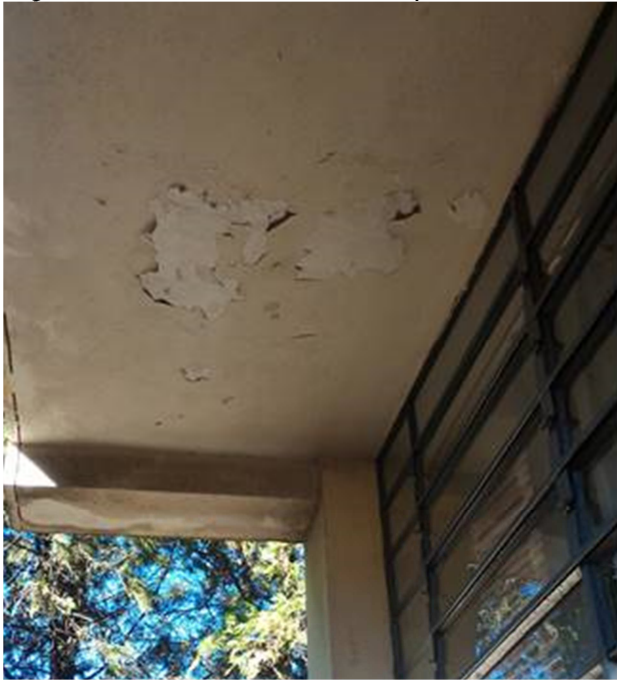
Os principais locais onde ocorre o descascamento da pintura são os corredores de acesso às salas, geralmente no teto, conforme é possível observar nas Figuras 27 e 28.

Figura 27 - Descascamento na pintura do teto do Bloco 2.

O descascamento demonstrado na Figura 27 pode ter ocorrido em consequência da diluição inadequada da tinta quando houve a primeira demão sobre o reboco, ou excesso de poeira na superfície, que não foi devidamente limpa, ou umidade da superfície, durante ou depois da pintura.

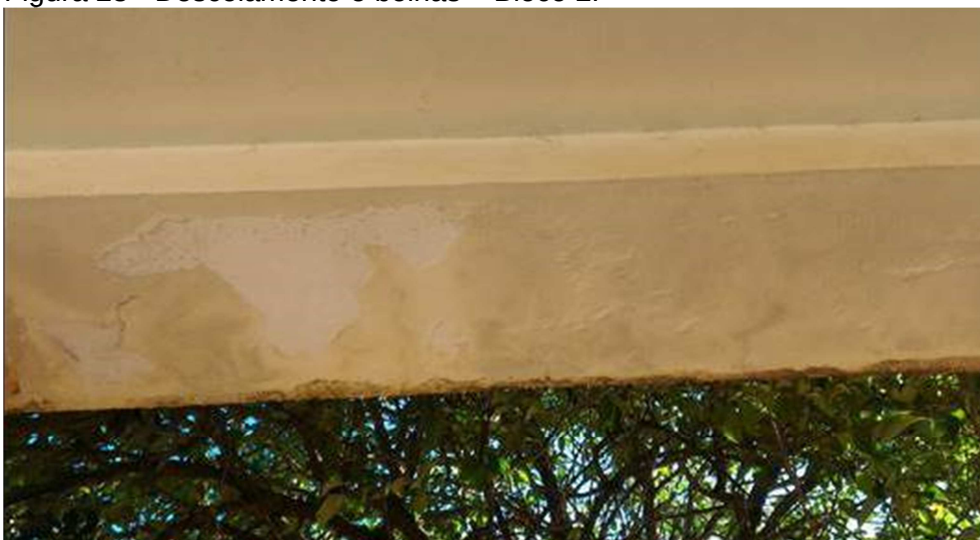
Figura 28 - Descolamento e bolhas – Bloco 2.

As bolhas possuem relação direta com a umidade, já que dentre as principais causas destas, está a infiltração de umidade por meio de paredes externas, ou a exposição à umidade logo após a secagem, principalmente onde a superfície é mal preparada. Os casos de descolamento geralmente ocorrem por uso de tinta de baixa qualidade, que oferece pouca adesão e flexibilidade, erro na diluição, ou preparação inadequada da superfície. Essa patologia geralmente se inicia com pequenas fissuras e quando atingem um estágio avançado, ocorrem os descolamentos de tintas (POLITO, 2010).

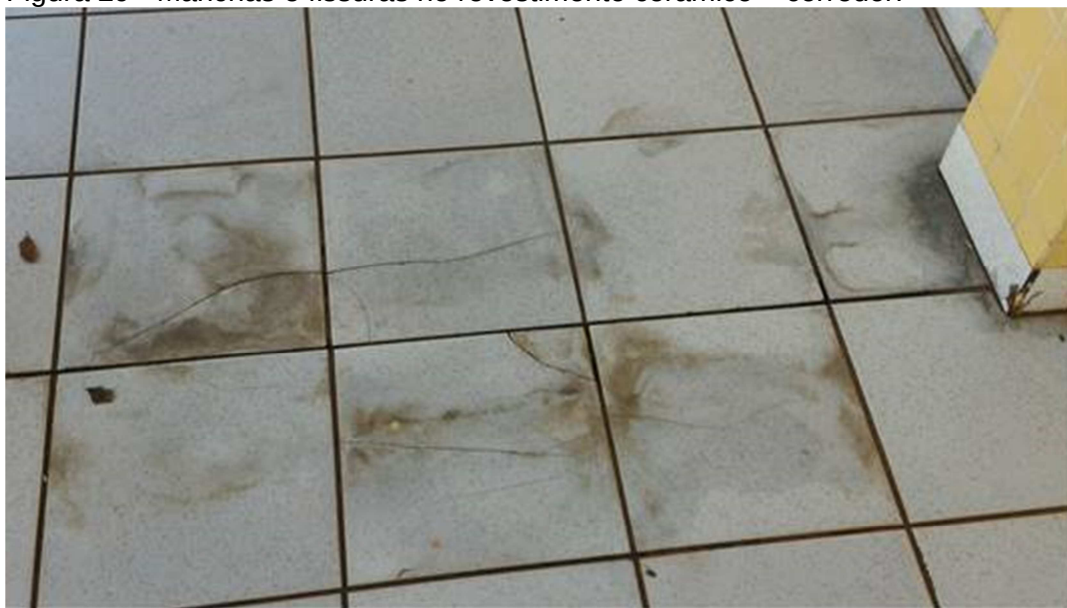
Na Figura 29 ilustrou-se um trecho com piso cerâmico no corredor, já é possível notar manchas e fissuras.

Figura 29 - Manchas e fissuras no revestimento cerâmico – corredor.

As trincas e fissuras ocorrem pela perda da integridade da superfície da placa cerâmica, sendo que existem casos onde o problema é somente estético e caracterizado como gretamento, pois só atinge o esmalte da peça, e casos mais graves onde ocorre o processo de descolamento. As manchas geralmente estão ligadas à infiltração de água e contribuem para a desagregação de revestimentos (ROSCOE, 2008).

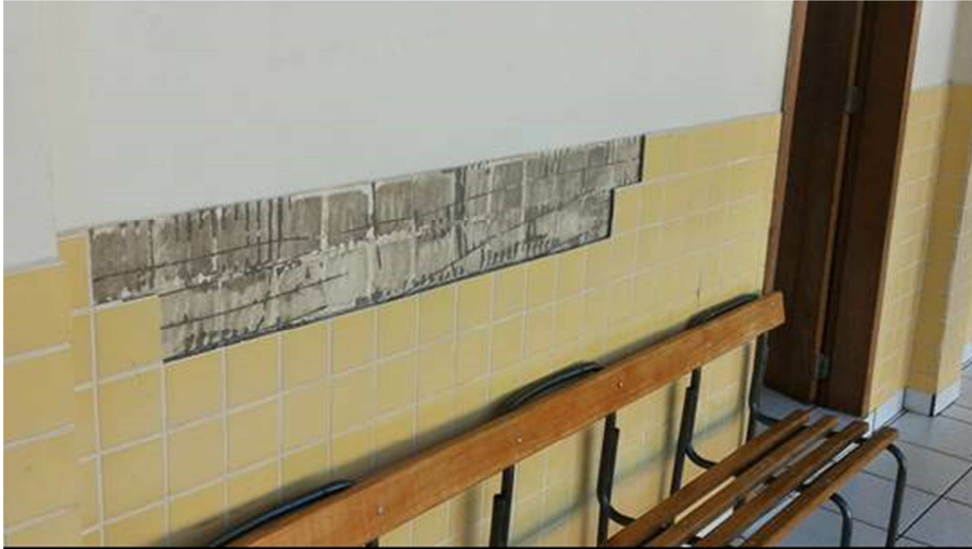
Nas Figuras 30 e 31 estão demonstrados casos onde já houve o descolamento das peças.

Figura 30 - Descolamento de pastilhas nas paredes.

Destacamentos ocorrem quando as tensões presentes nos revestimentos são maiores que a capacidade de ligação entre a placa e a superfície, ou argamassa de assentamento. O primeiro sintoma desta patologia é um som oco na peça, quando ela é percutida. Posteriormente, esta perde totalmente a aderência, ocorrendo assim o descolamento. Essa patologia comumente ocorre num tempo próximo a cinco

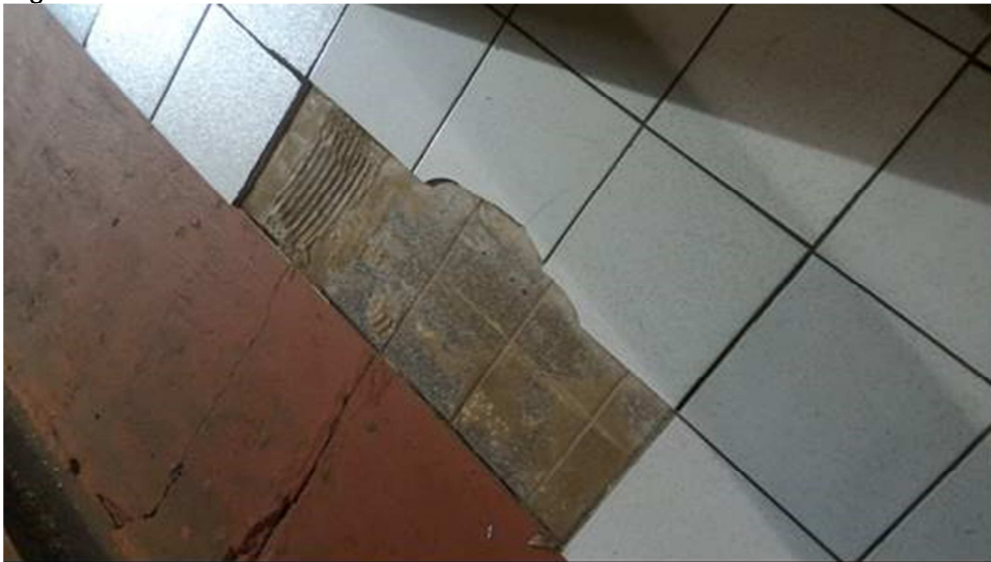
Figura 31 - Destacamento de revestimento cerâmico.
