**LEVANTAMENTO DAS MANIFESTAÇÕES PATOLÓGICAS DE UM COLÉGIO  
ESTADUAL NA CIDADE DE CASCAVEL – PR**

**CASCAVEL - PR  
2016**

Trabalho apresentado na disciplina de Trabalho de Conclusão de Curso II, do Curso de Engenharia Civil, do Centro Universitário Fundação Assis Gurgacz, como requisito parcial para obtenção do título de Bacharel em Engenharia Civil.

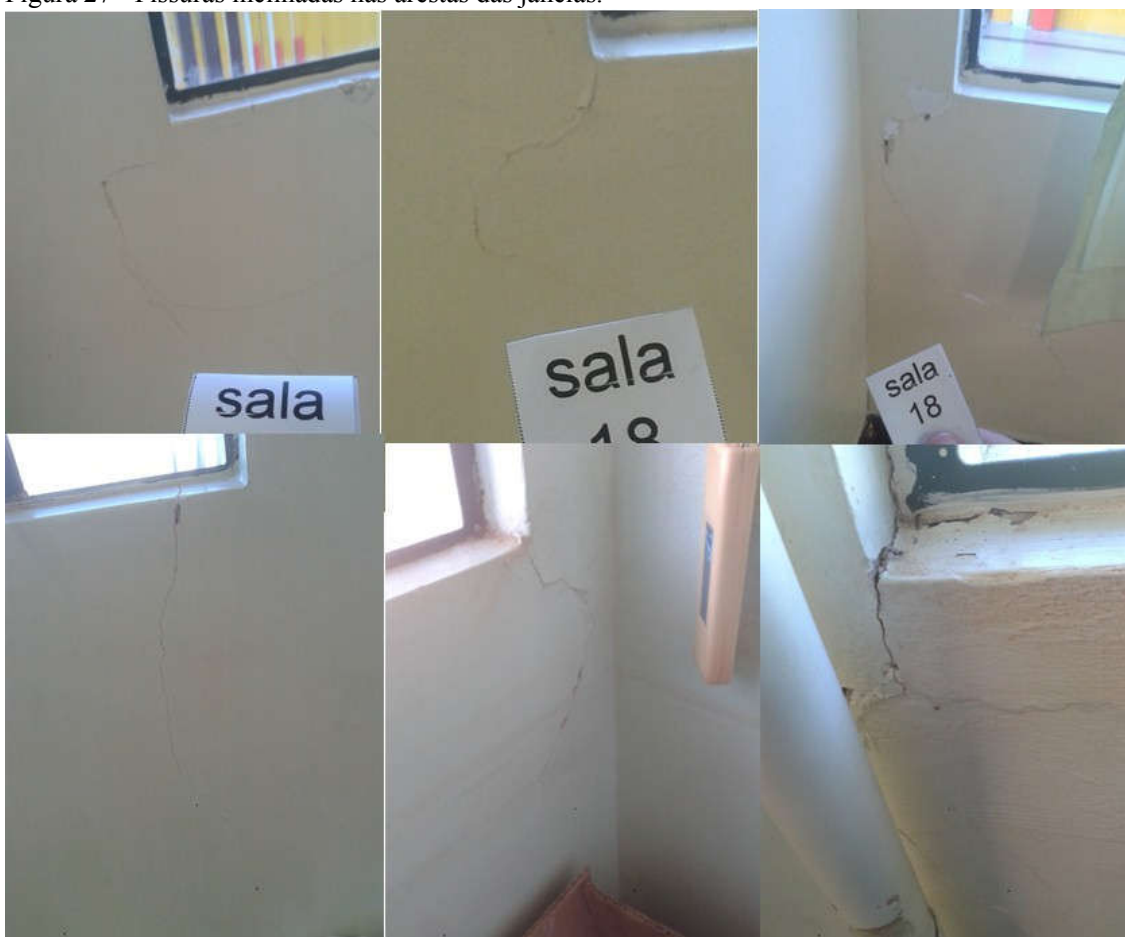
Figura 27 - Fissuras inclinadas nas arestas das janelas.

As fissuras inclinadas ( $45^\circ$ ) que constam na Figura 27 e as fissuras verticais ilustradas na Figura 28, estão presentes em quase todos os ambientes, sendo a segunda tipologia mais perceptível nos blocos 1 e 6. O mapeamento dessas manifestações patológicas pode ser observado na Figura 29, sendo a primeira representada pelo número 2 e a segunda pelo número 3. O círculo indica que as fissuras estão na parede, conforme a legenda da Figura 26.

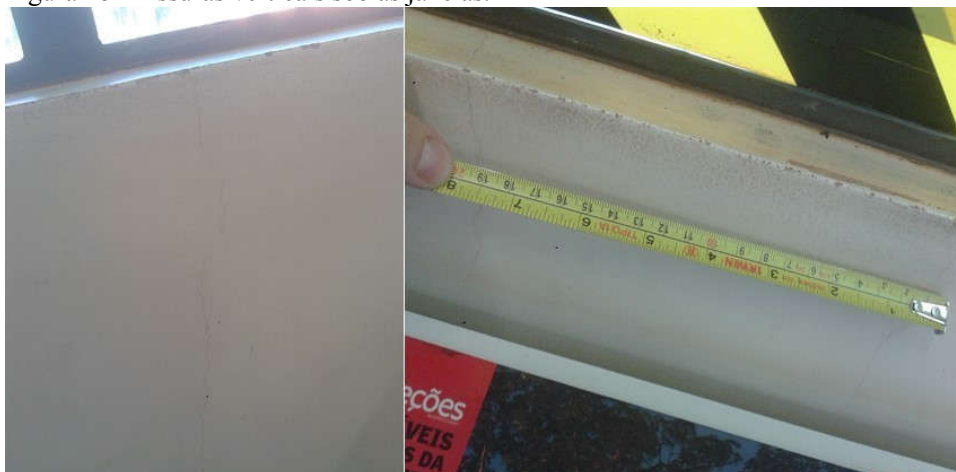
Figura 28 - Fissuras verticais sob as janelas.

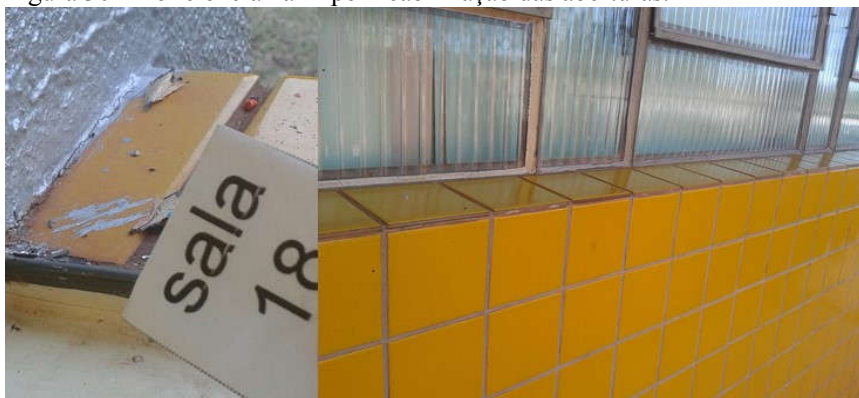
Figura 30 - Deficiência na impermeabilização das aberturas.

Um agravante da situação é que as fissuras formadas nas arestas das aberturas podem ter permitido a entrada de água para o interior da alvenaria, desencadeando um processo de movimentação higroscópica (dilatações e retrações na alvenaria), ocasionado pela variação da umidade. Pelo fato de a alvenaria constituir um elemento rígido, concebida para não aceitar deformações, a variação volumétrica pode ter contribuído para o surgimento ou intensificação das fissuras.

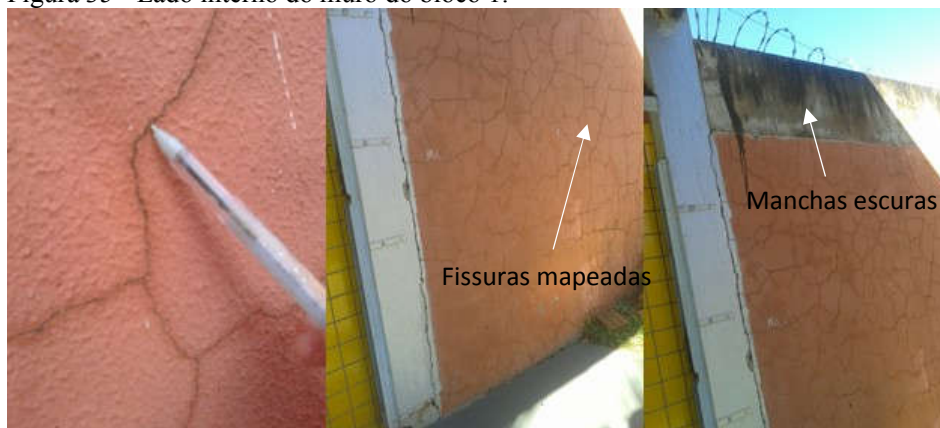
Figura 35 - Lado interno do muro do bloco 1.

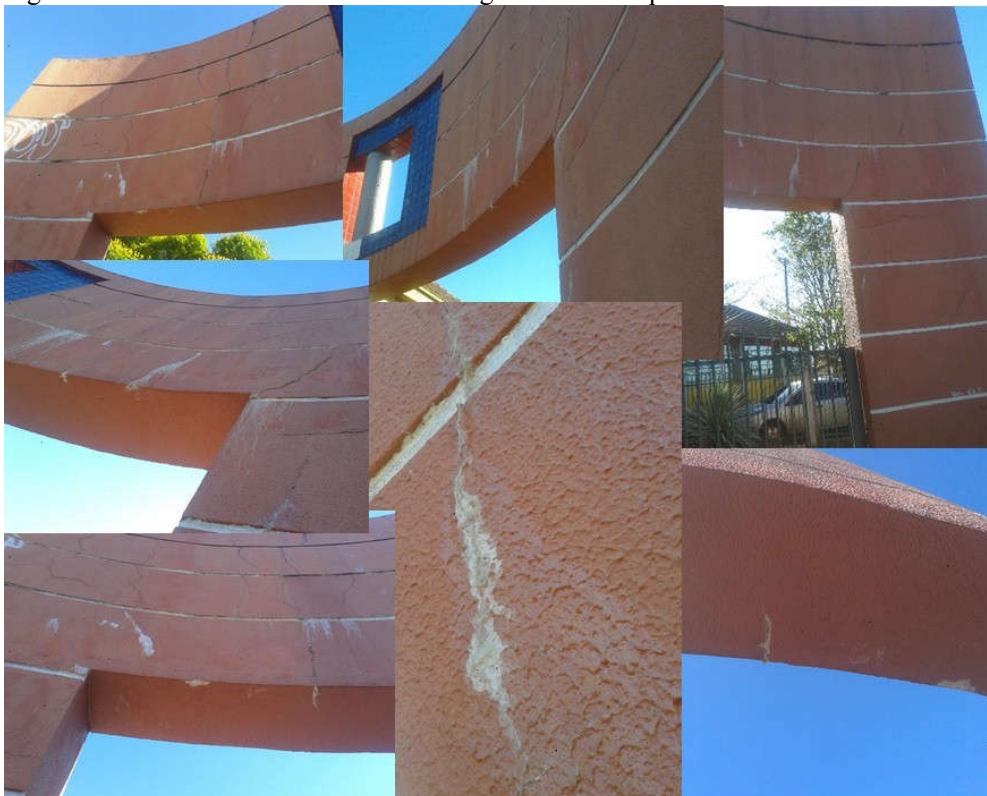
Figura 42 - Manchas de eflorescência na região frontal do portal.

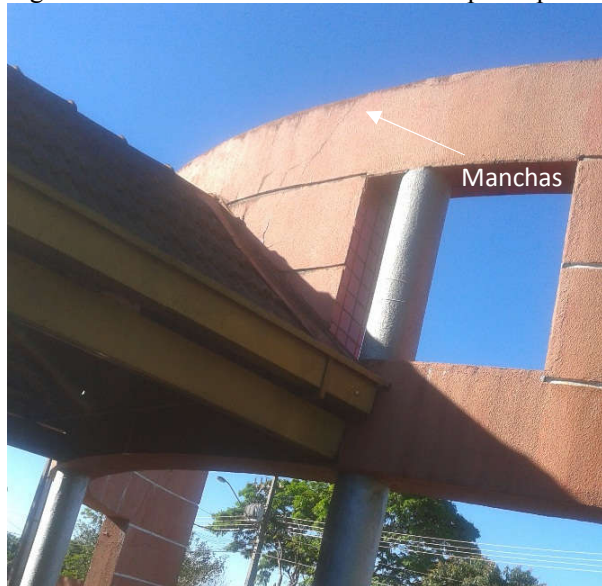
Figura 44 - Manchas escuras abaixo do topo do portal.

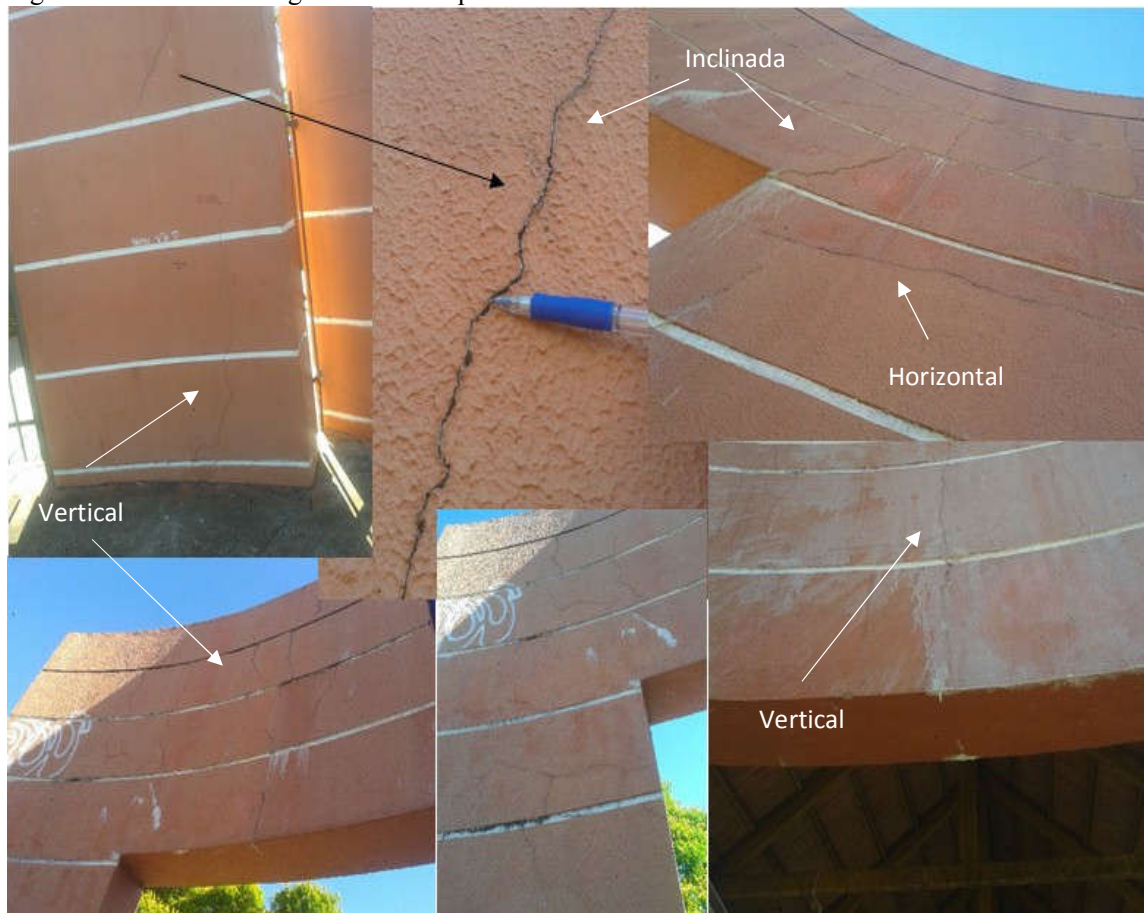
Na superfície da região frontal do portal há diversas fissuras com sentido horizontal, vertical e inclinado. Algumas das fissuras inclinadas têm sua origem na aresta interna entre a

Figura 45 - Fissuras na região frontal do portal.

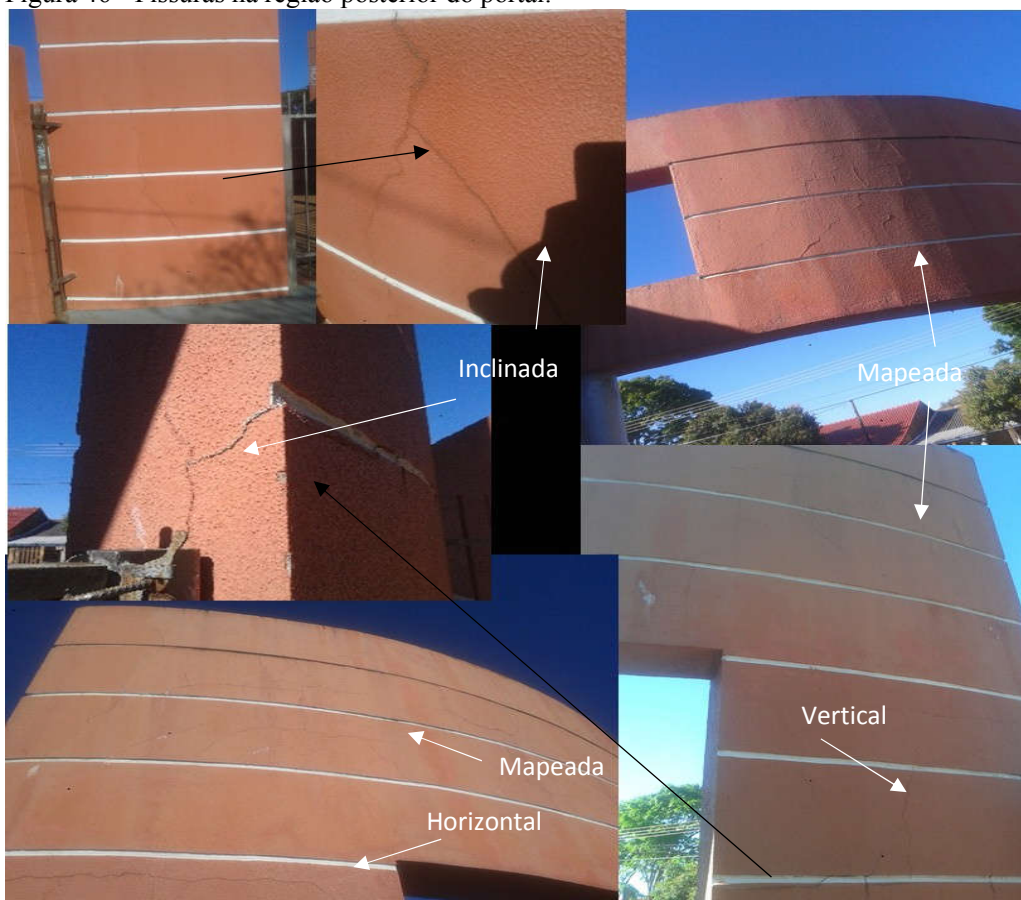
Na região posterior do portal de entrada notam-se fissuras com direções horizontais, verticais e inclinadas mais definidas, bem marcadas. Na extremidade superior do portal as fissuras apresentam-se mapeadas, como demonstra a Figura 46.

Figura 46 - Fissuras na região posterior do portal.

As fissuras mapeadas presentes na superfície posterior do portal podem ser decorrentes da retração da argamassa de revestimento, tendo esse problema patológico a mesma causa citada no item 4.1.1.2. (Caso 2 - Manifestações patológicas no muro do bloco 1).

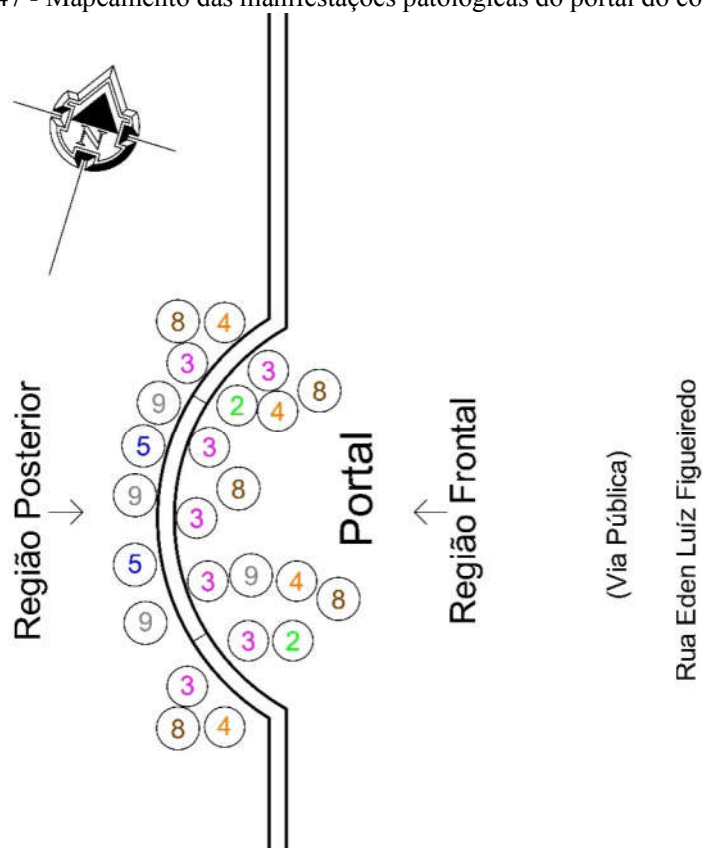
Na Figura 47 estão mapeadas as patologias que foram encontradas no portal do Colégio, onde o círculo representa que as fissuras estão na parede. Os números 2, 3, 4, 5, 7 e 8 representam respectivamente os problemas patológicos, fissuras inclinadas, fissuras verticais, fissuras horizontais, fissuras mapeadas, eflorescência e manchas escuras.

Figura 47 - Mapeamento das manifestações patológicas do portal do colégio.

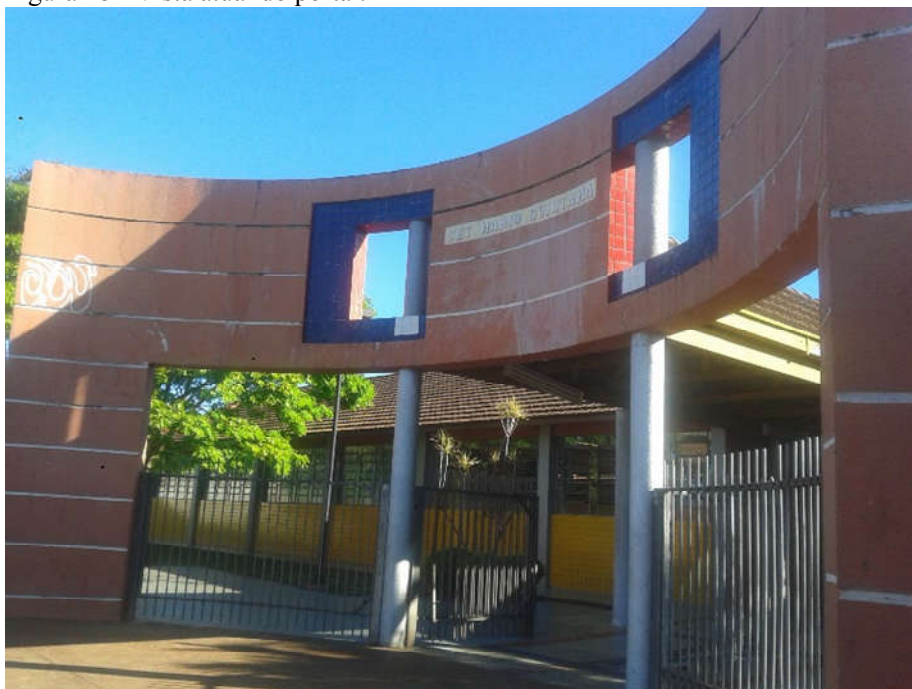
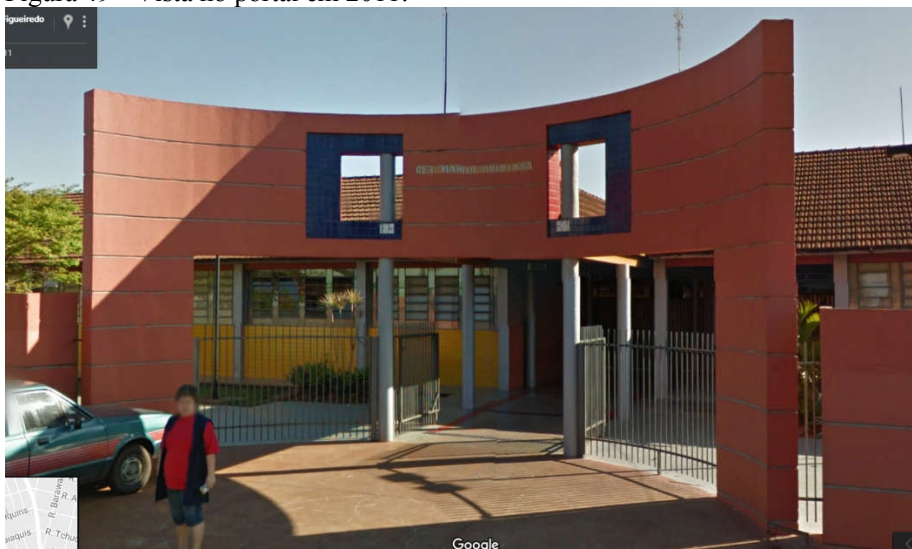
Na Figura 48 tem-se uma imagem do portal no dia da visita, no dia 22 de agosto de 2016 e na Figura 49, uma imagem extraída do *Google Maps* na data de 2011. As imagens não foram registradas pela mesma câmera fotográfica, porém mostram o desenvolvimento das manifestações patológicas nesse intervalo de 5 anos.

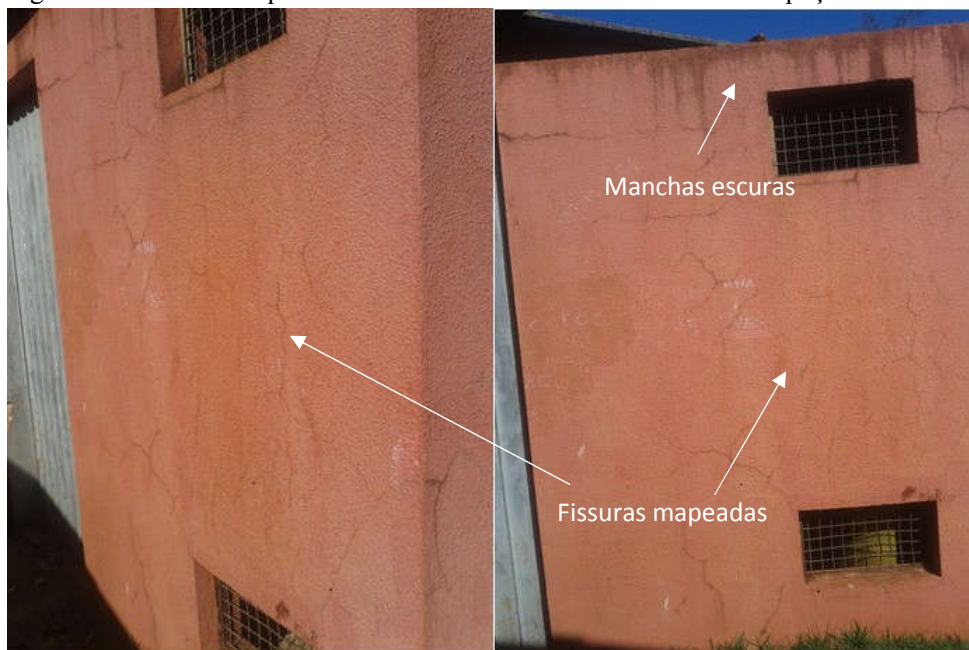
Figura 55 - Fissuras mapeadas e manchas escuras na central de GLP e poço de luz.

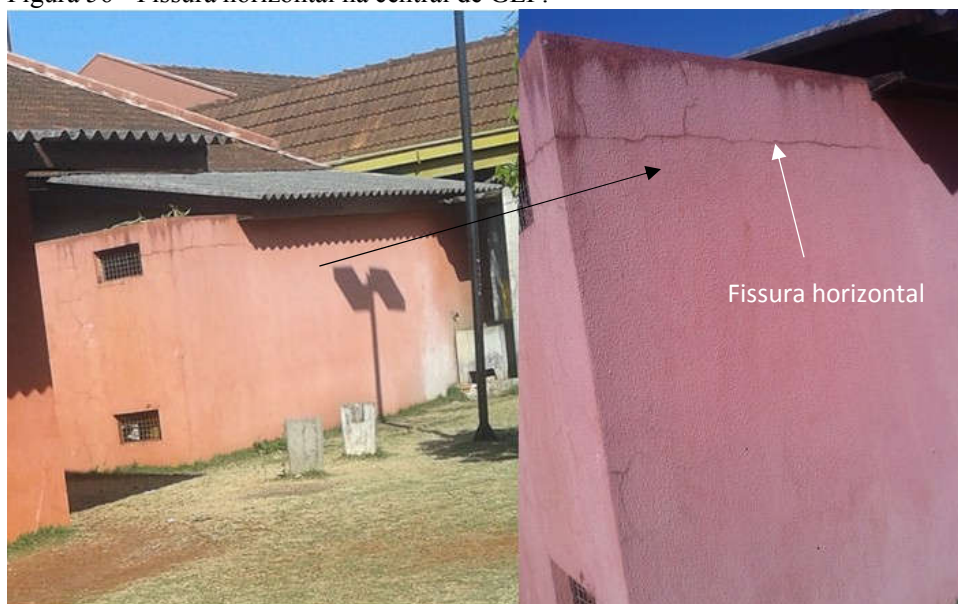
Também foi observada uma fissura horizontal bem evidente cerca de 30 cm abaixo do topo da parede, mostrado na Figura 56.

Figura 56 - Fissura horizontal na central de GLP.

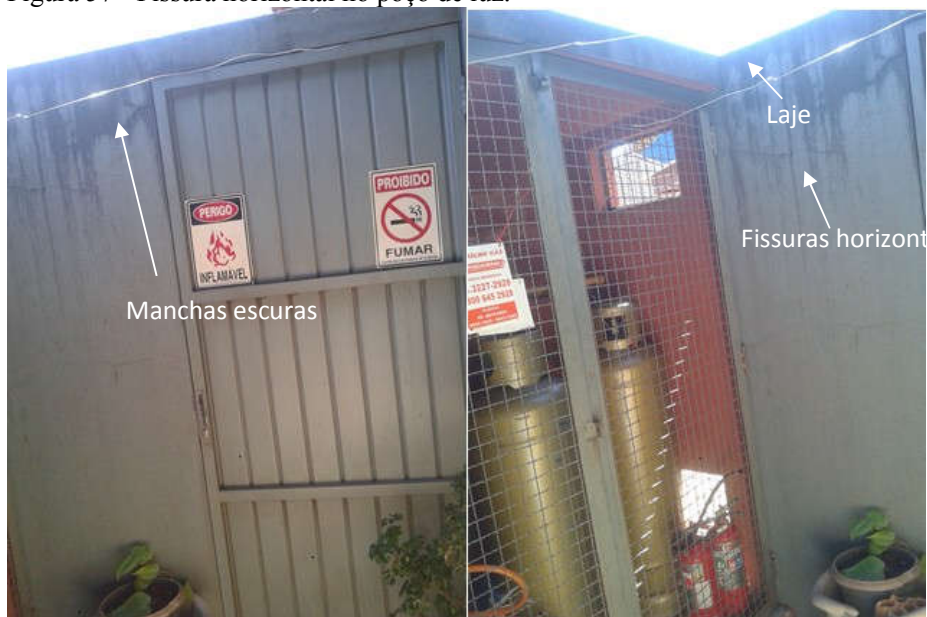
Figura 57 - Fissura horizontal no poço de luz.

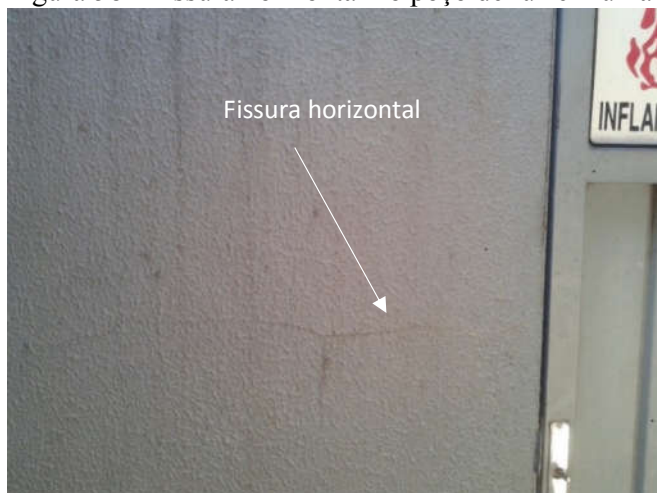
Figura 58 - Fissura horizontal no poço de luz em uma altura média.

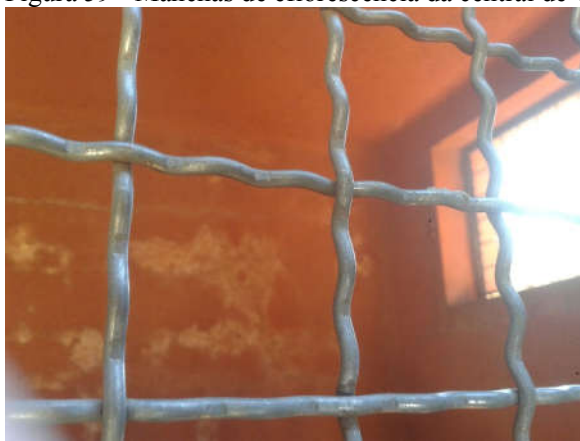
Figura 59 - Manchas de eflorescência da central de GLP.

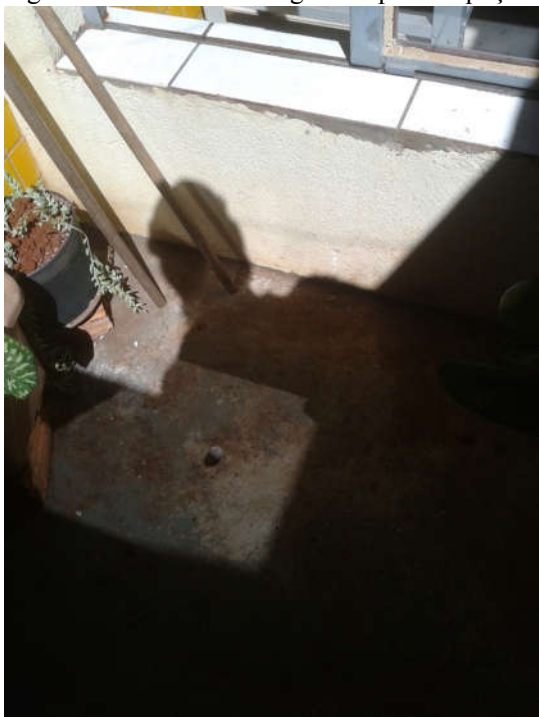
Figura 60 - Falta de drenagem no piso do poço de luz.

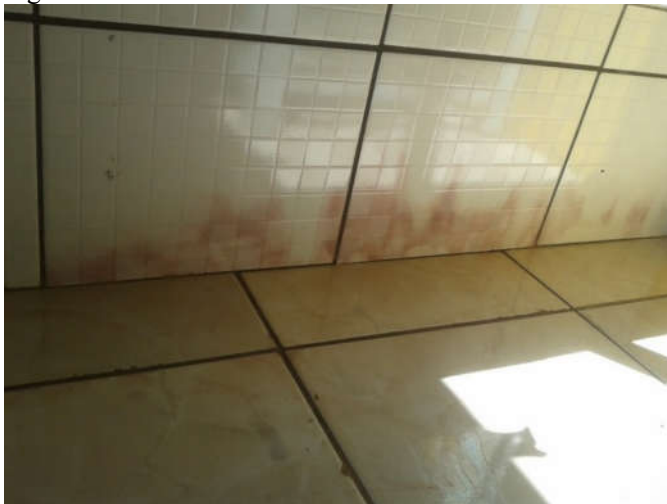
Figura 61 - Manchas no revestimento cerâmico no refeitório dos funcionários.

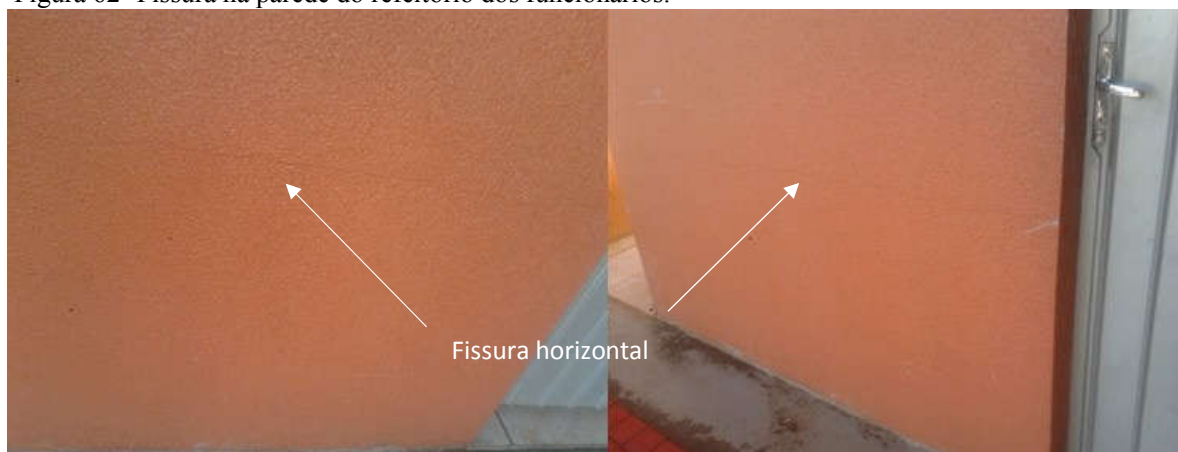
Figura 62- Fissura na parede do refeitório dos funcionários.

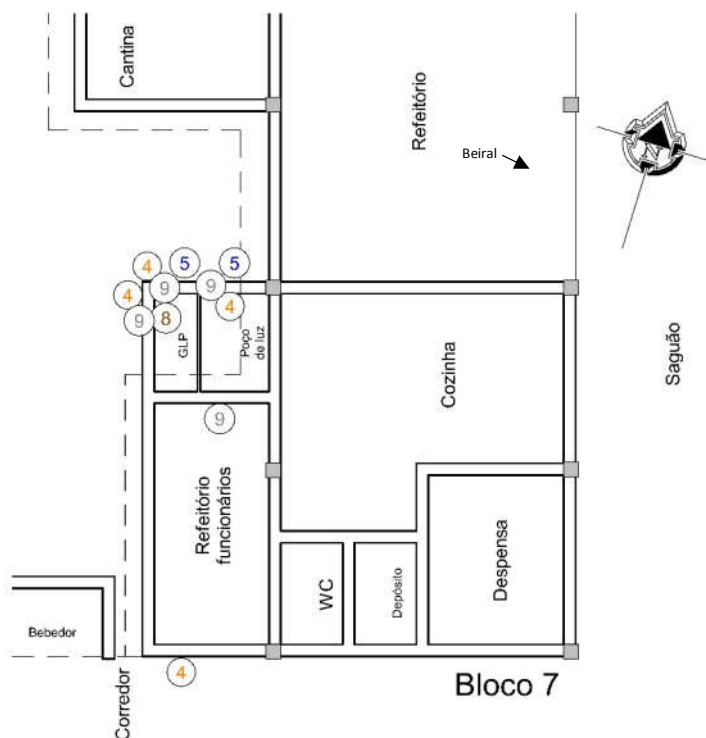
Figura 63 - Mapeamento das manifestações patológicas em ambientes do bloco 7.

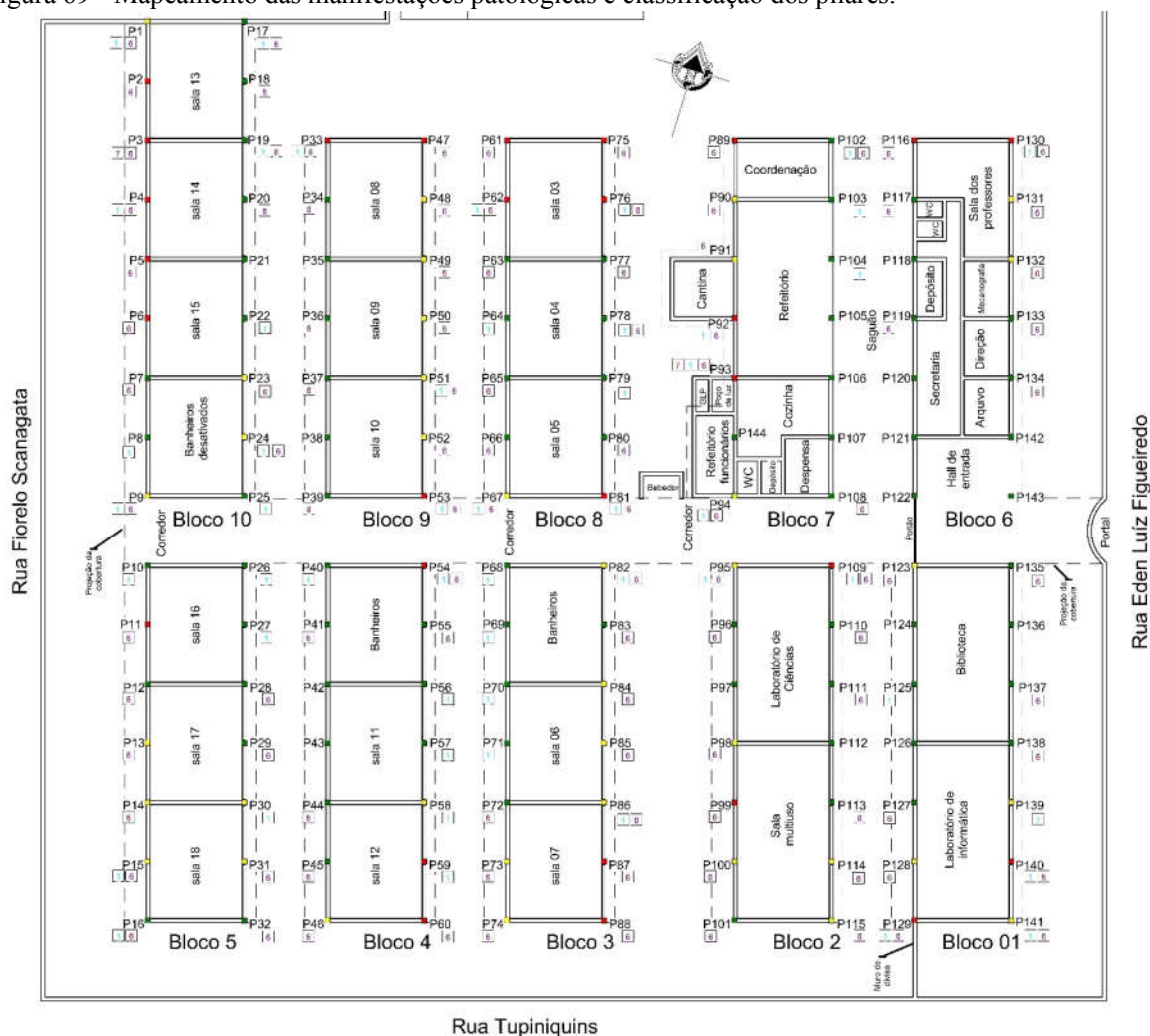
Figura 69 - Mapeamento das manifestações patológicas e classificação dos pilares.

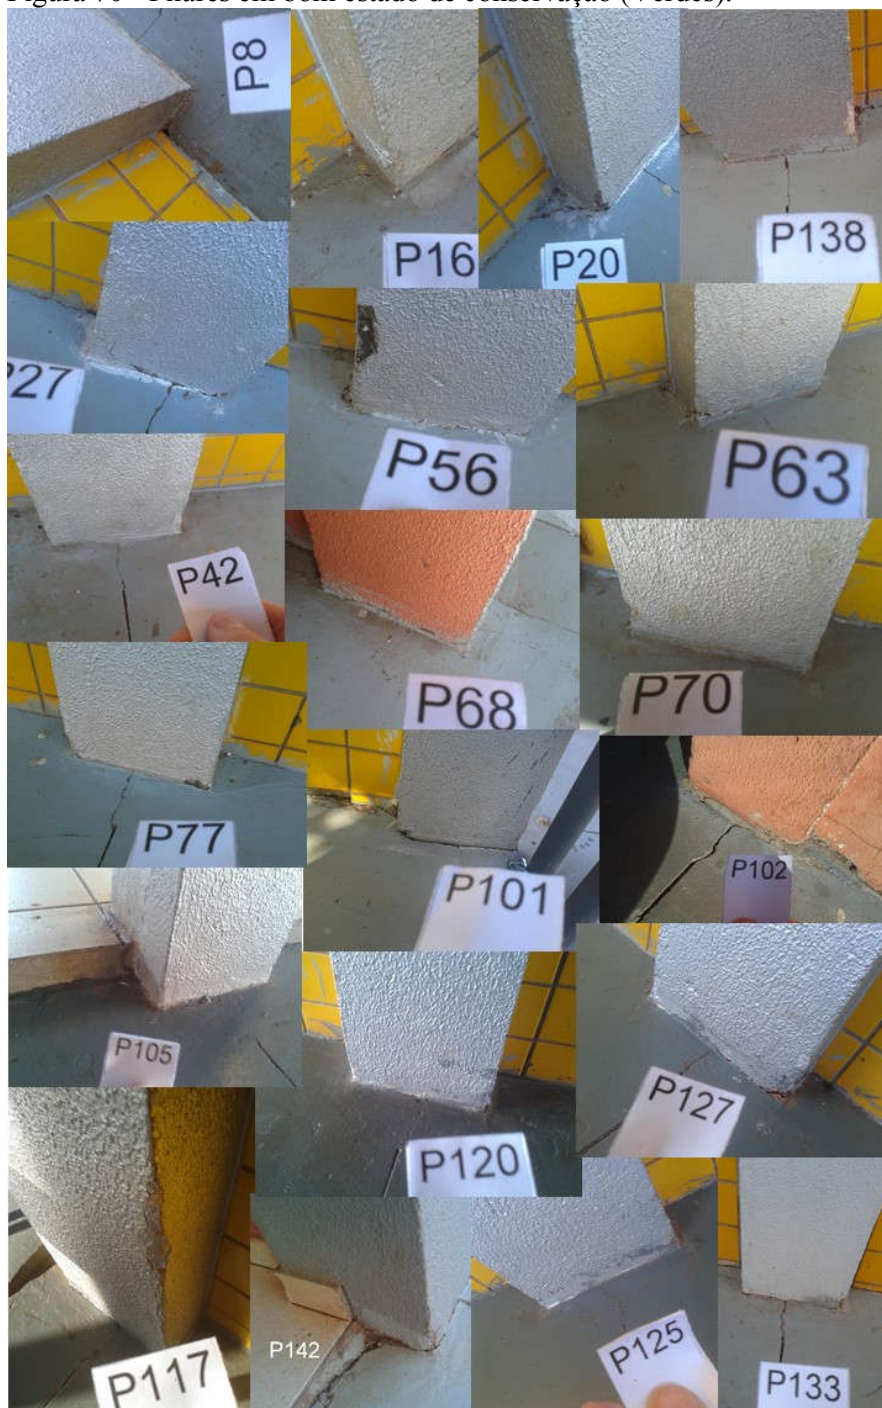
Figura 70 - Pilares em bom estado de conservação (Verdes).

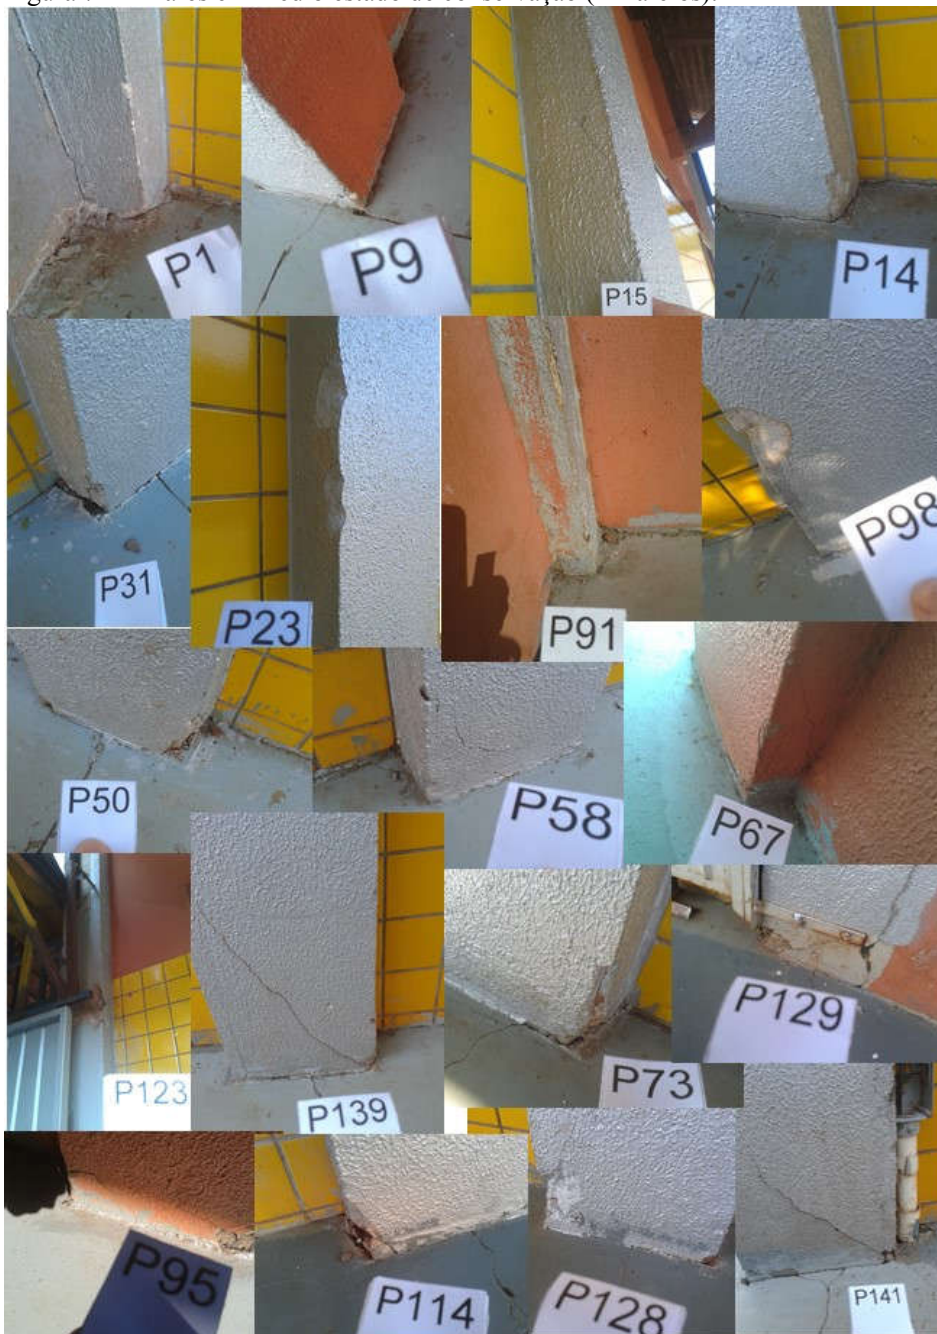
Figura 71 - Pilares em médio estado de conservação (Amarelos).

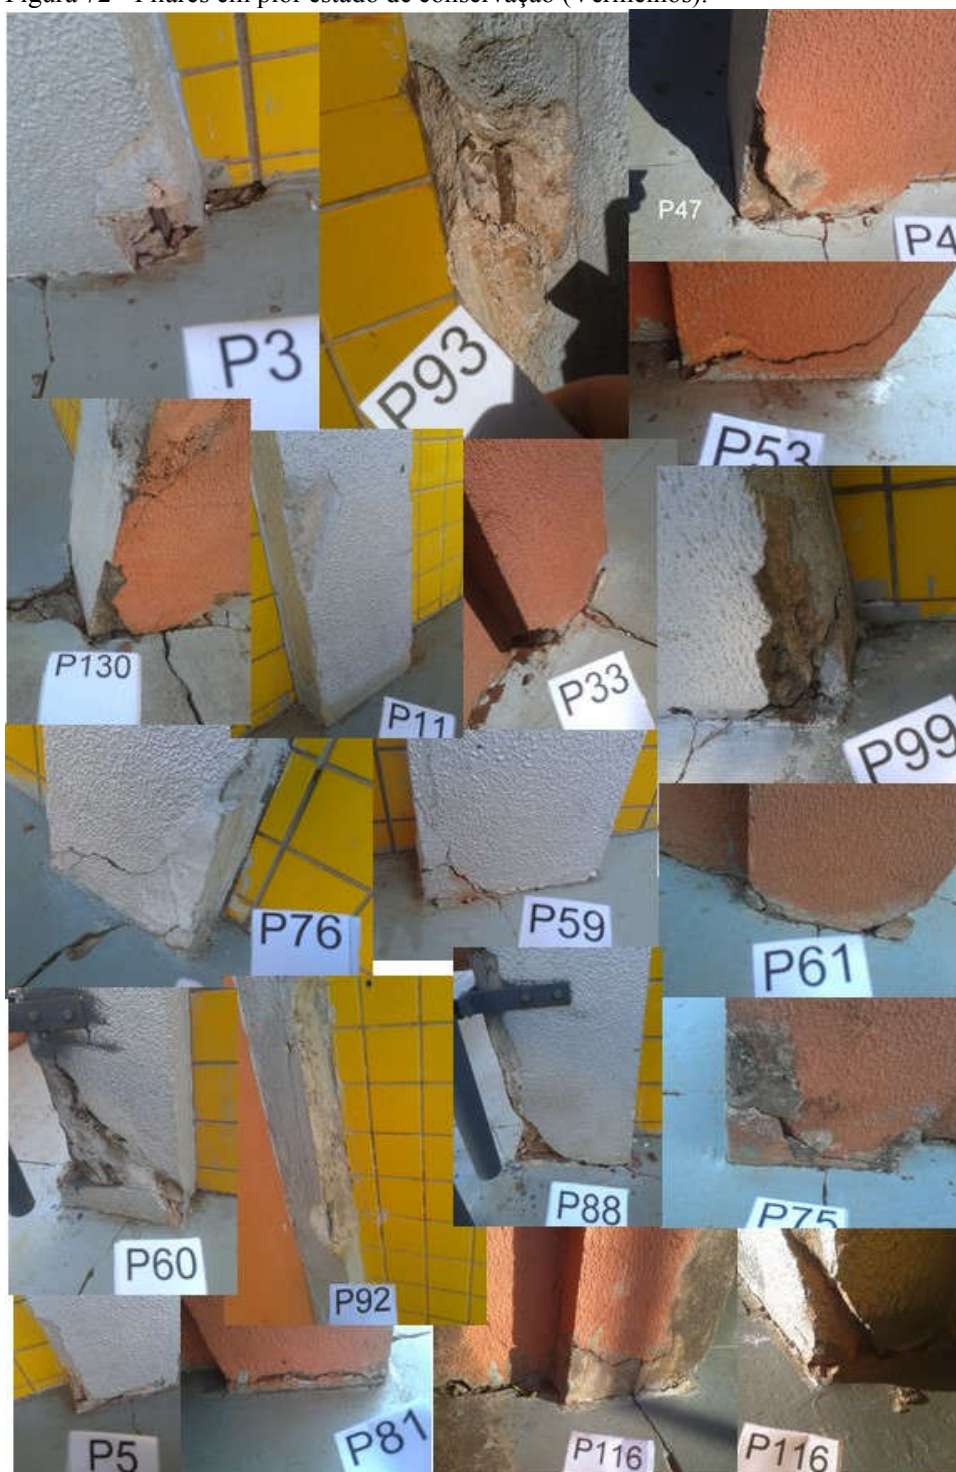
Figura 72 - Pilares em pior estado de conservação (Vermelhos).

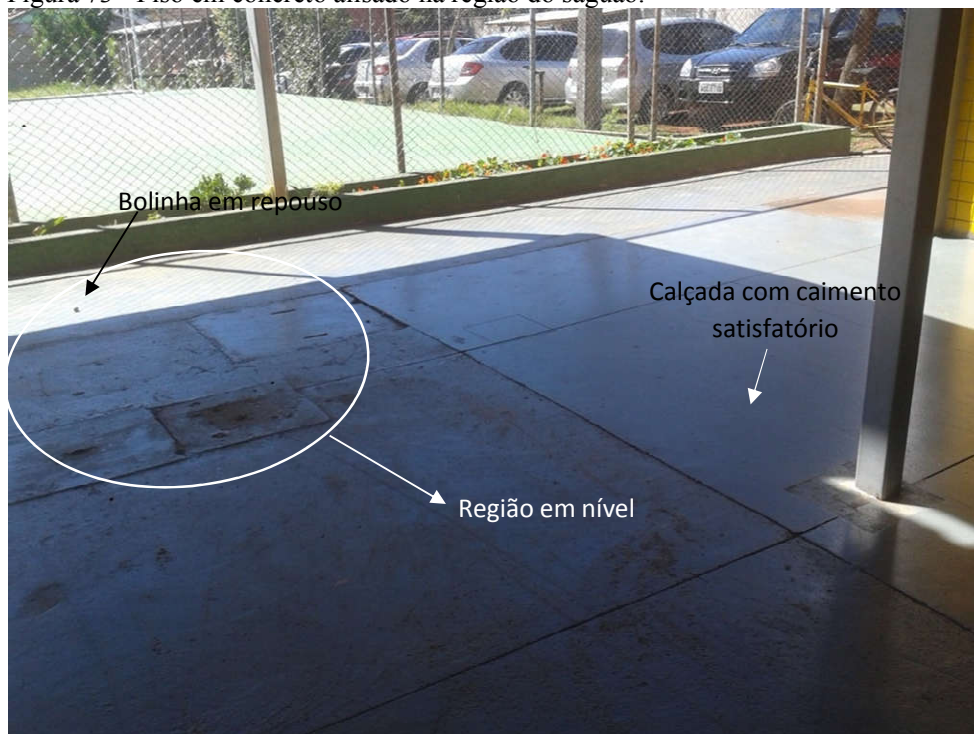
Figura 73 - Piso em concreto alisado na região do saguão.

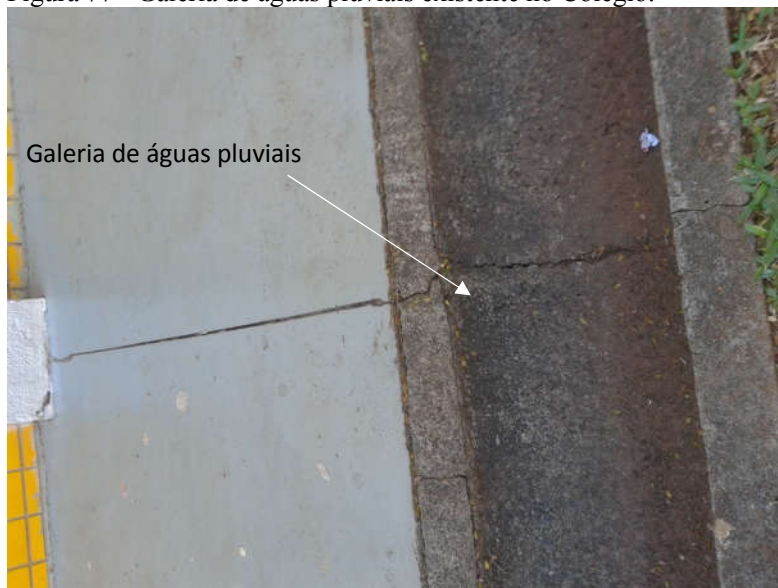
Figura 77 - Galeria de águas pluviais existente no Colégio.

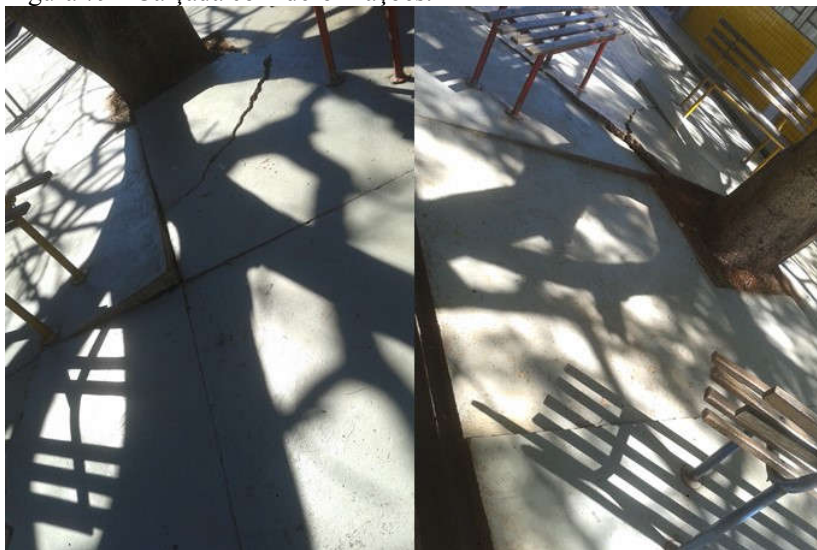
Figura 79 - Calçada com deformações.

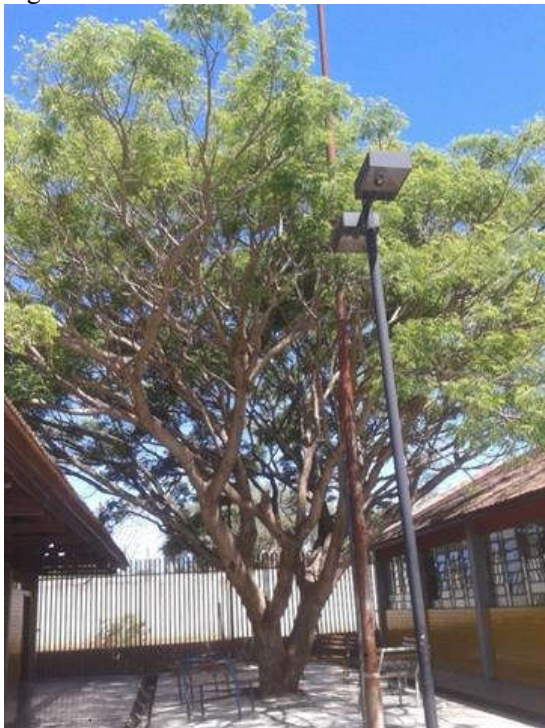
Figura 80 - Árvore entre os blocos 3 e 4.

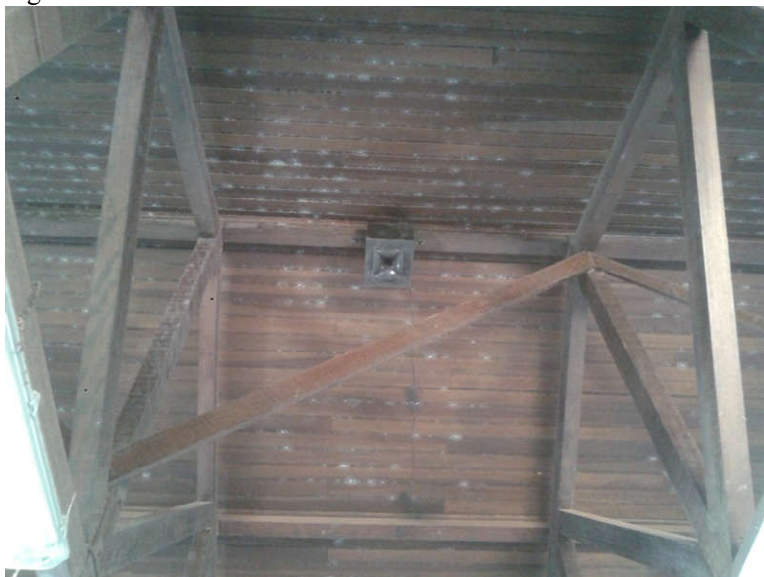
Figura 84 - Forro da cobertura do refeitório dos alunos.

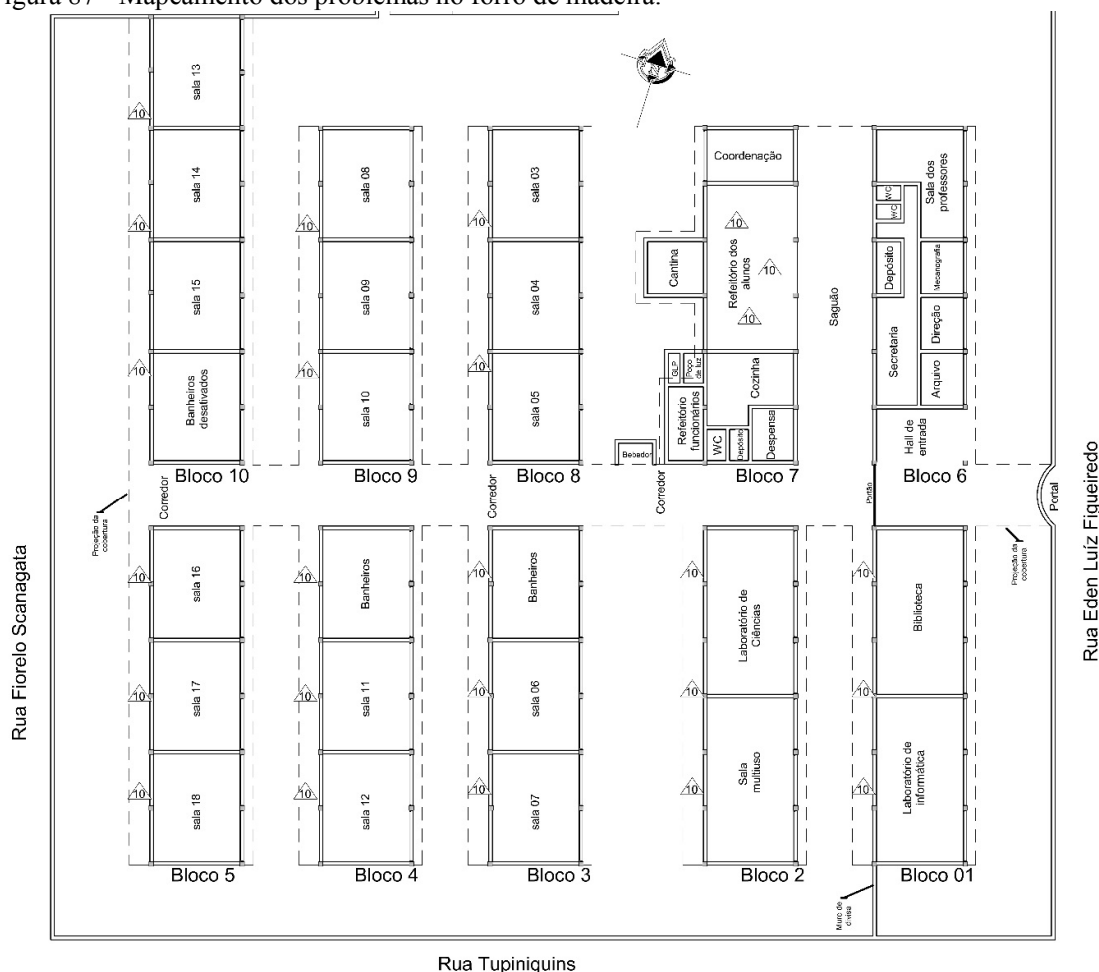
Figura 87 - Mapeamento dos problemas no forro de madeira.

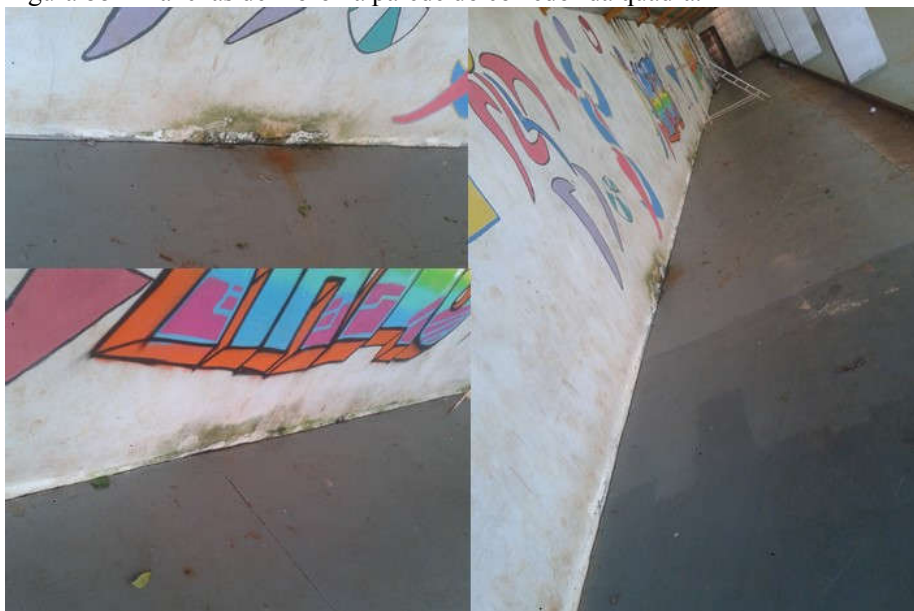
Figura 88 - Manchas de mofo na parede do corredor da quadra.

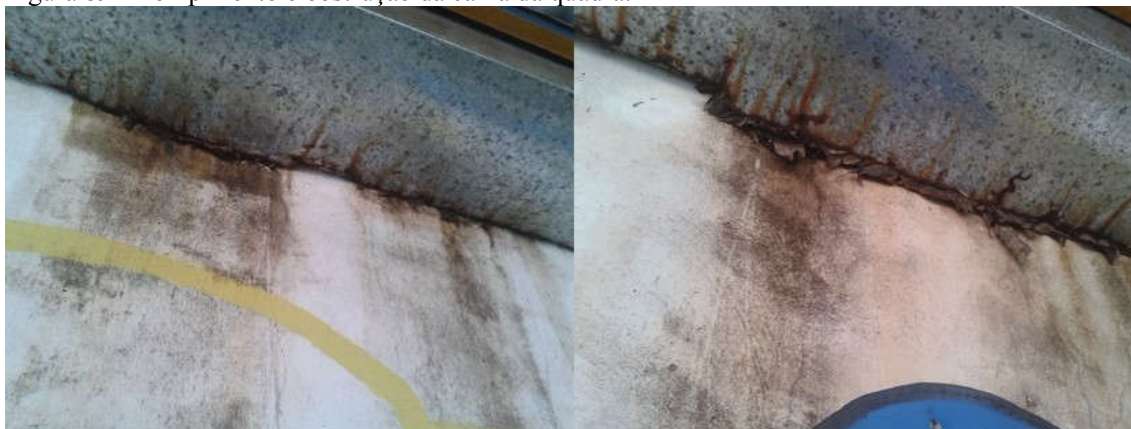
Figura 89 - Rompimento e obstrução da calha da quadra.

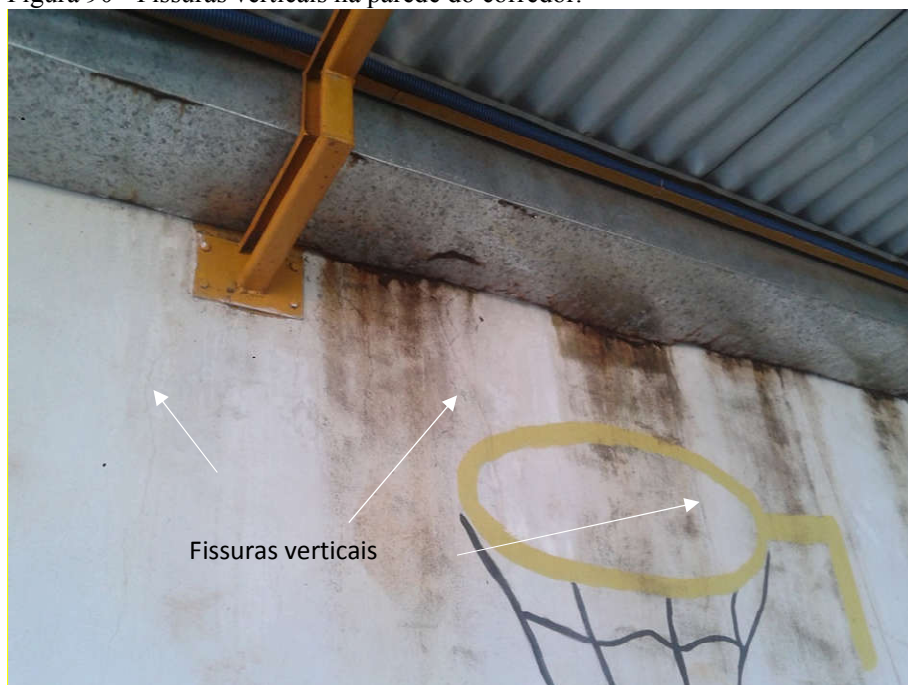
Figura 90 - Fissuras verticais na parede do corredor.
