**LEVANTAMENTO DAS MANIFESTAÇÕES PATOLÓGICAS DE UM COLÉGIO  
ESTADUAL NA CIDADE DE CASCAVEL – PR**

**CASCAVEL - PR  
2016**

Trabalho apresentado na disciplina de Trabalho de Conclusão de Curso II, do Curso de Engenharia Civil, do Centro Universitário Fundação Assis Gurgacz, como requisito parcial para obtenção do título de Bacharel em Engenharia Civil.

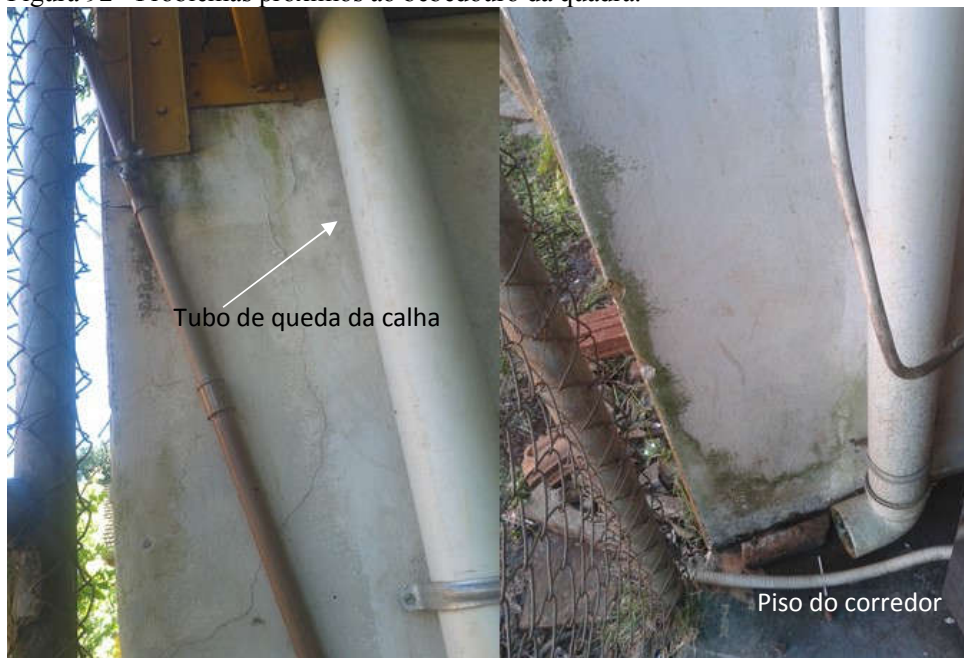
Figura 92 - Problemas próximos ao bebedouro da quadra.

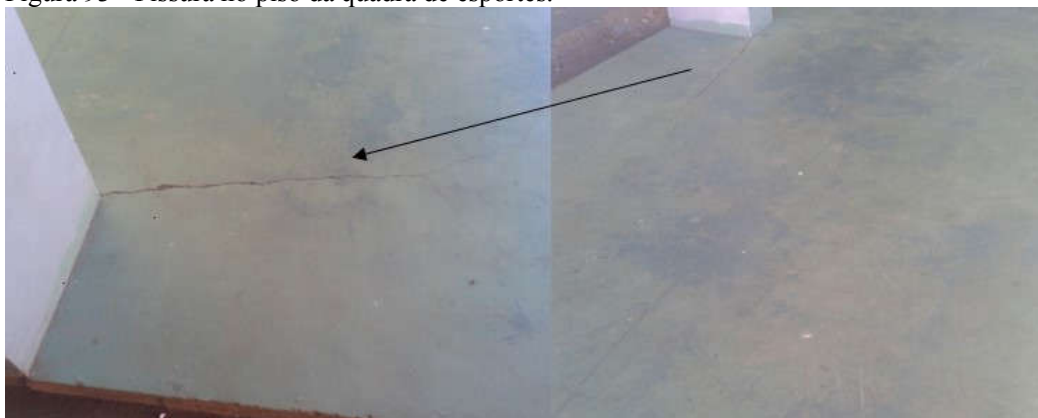
Figura 93 - Fissura no piso da quadra de esportes.

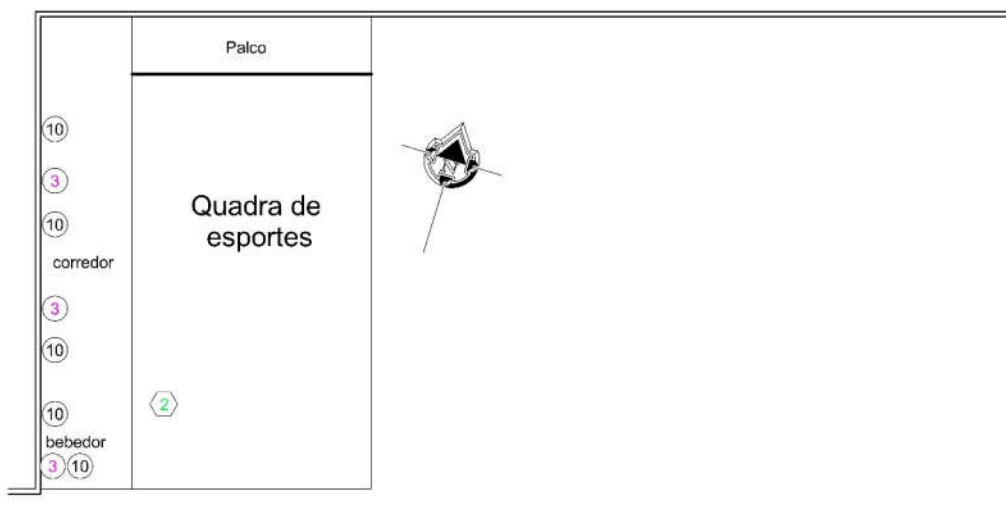
Figura 94 - Manifestações patológicas na quadra de esportes  
Rua Apinajés
