**AVALIAÇÃO ESTRUTURAL E FUNCIONAL DO PAVIMENTO SEMIRRÍGIDO  
ESTUDO DE CASO ENTRE OS KM 660+500 E 668+000 LE DA BR 277**

Trabalho apresentado na disciplina de Trabalho de Conclusão de Curso II, do Curso de Engenharia Civil, do Centro Universitário Assis Gurgacz, como requisito parcial para obtenção do título de Bacharel em Engenharia Civil.

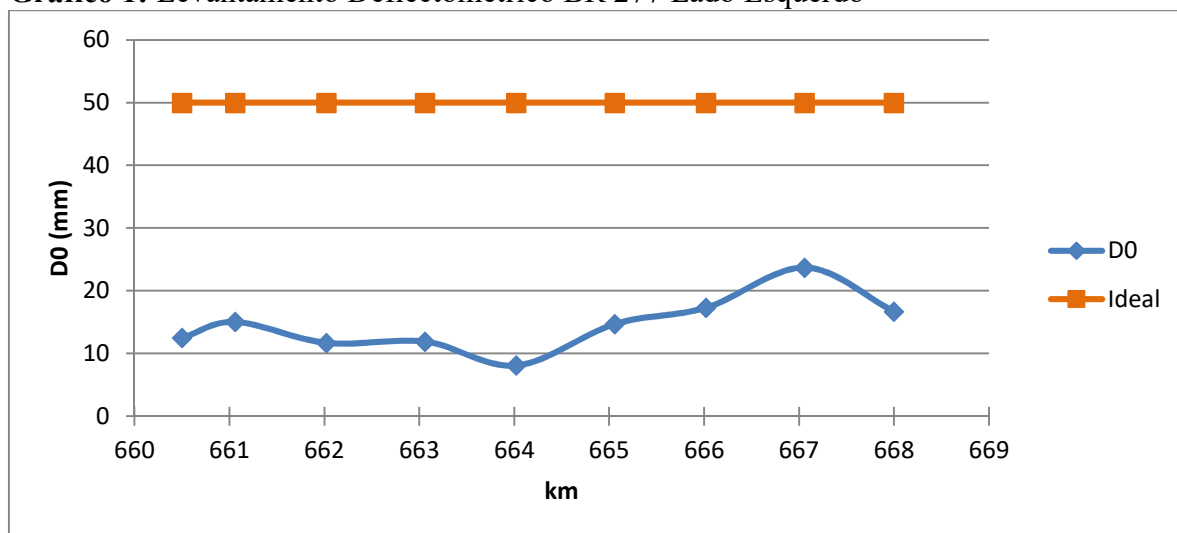
**Gráfico 1:** Levantamento Deflectométrico BR 277 Lado Esquerdo

As marcações abaixo do valor ideal, representado pela linha de cor laranja, indicam que o pavimento está em boas condições de uso em relação ao seu desempenho estrutural, sendo que, o maior número marcado no levantamento foi no km 667, quantificando valor acima de 20,0 D0 (mm).

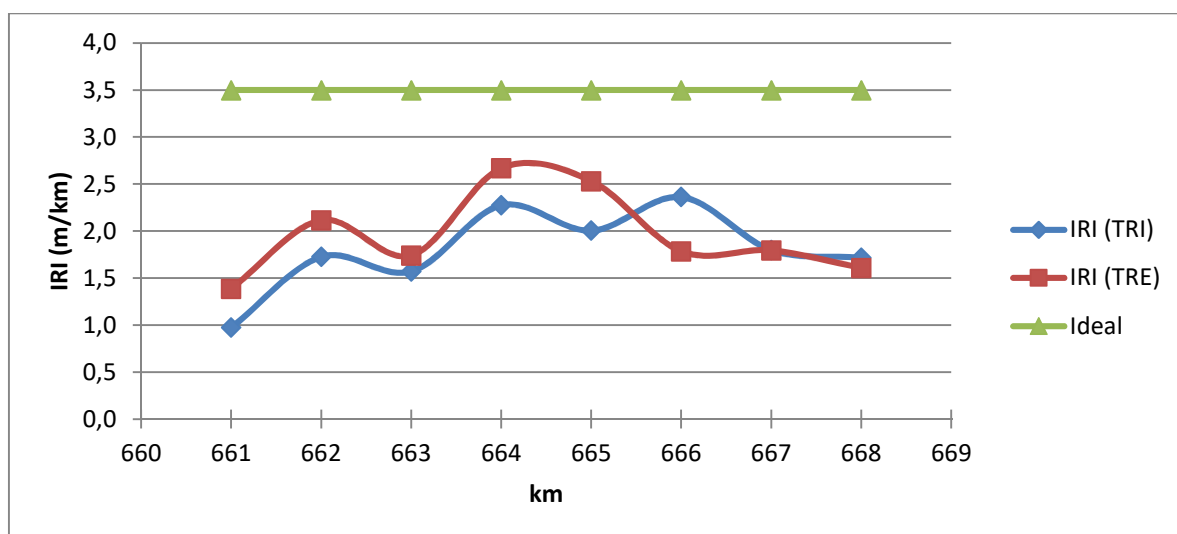
**Gráfico 2:** Variação média de Irregularidade Longitudinal BR 277

A análise dos dados de irregularidade longitudinal demonstra que, todo o trecho em análise está com desempenho funcional em boas condições para o tráfego, conforme gráfico 02, que demonstra o valor da primeira marcação de cada quilômetro do levantamento da irregularidade longitudinal entre os km 660+500 e 668+000 Lado Esquerdo da BR 277.

As marcações representadas pelo gráfico acima, demonstram que o trilho de roda direito (linha vermelha) da pista de rolamento marcou maiores variações se comparado ao trilho de roda do lado esquerdo (linha azul). O km 664 apresentou valor acima de 2,50 (m/km) para a trilha de roda direita quando a maior marcação para o trilho de roda esquerda foi acima de 2,0 (m/km) no km 666.

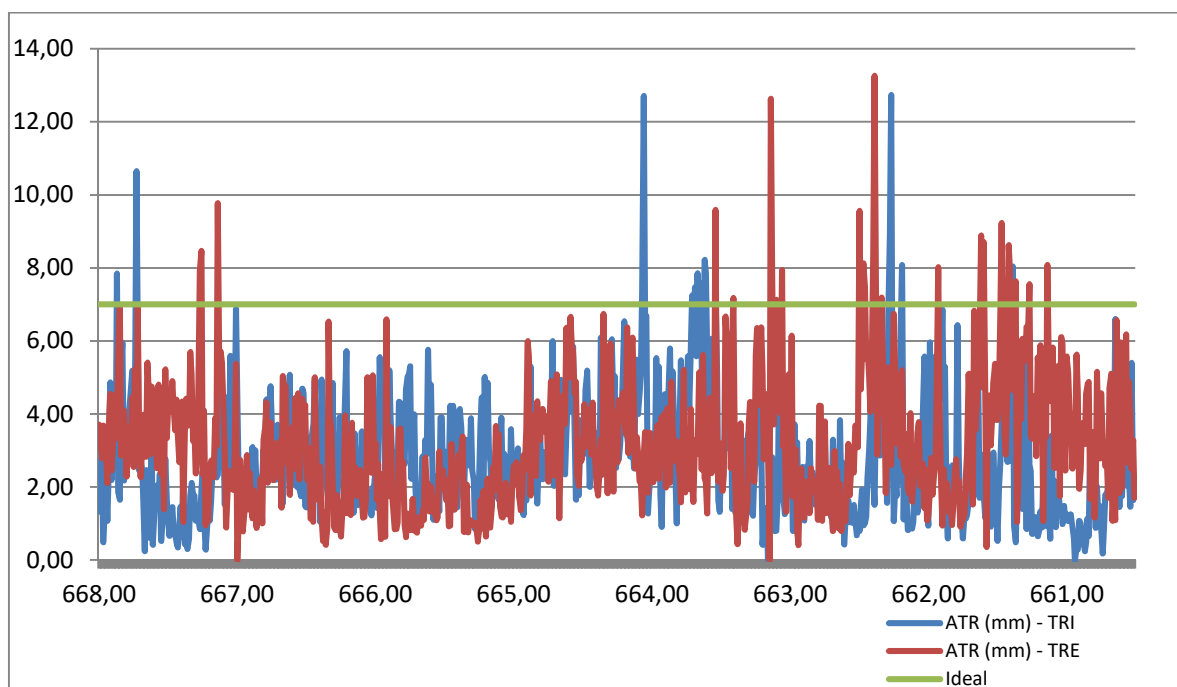
**Gráfico 3:** Variação média de Irregularidade Transversal BR 277

No Gráfico 3 está apresentada a análise dos dados de irregularidade transversal média na trilha de roda interna (esquerda) e externa (direita), da pista da esquerda, sendo que demonstra o valor da primeira marcação de cada quilômetro do levantamento da irregularidade transversal entre os km 660+500 e 668+000 Lado Esquerdo da BR 277.

Pode-se compreender a partir deste gráfico que, o valor ideal, considerado bom, é representado pelo valor 7 (mm) e as marcações médias demonstram valores acima do valor ideal conforme tabela 4. Apresentando, portanto, a existência de irregularidades.

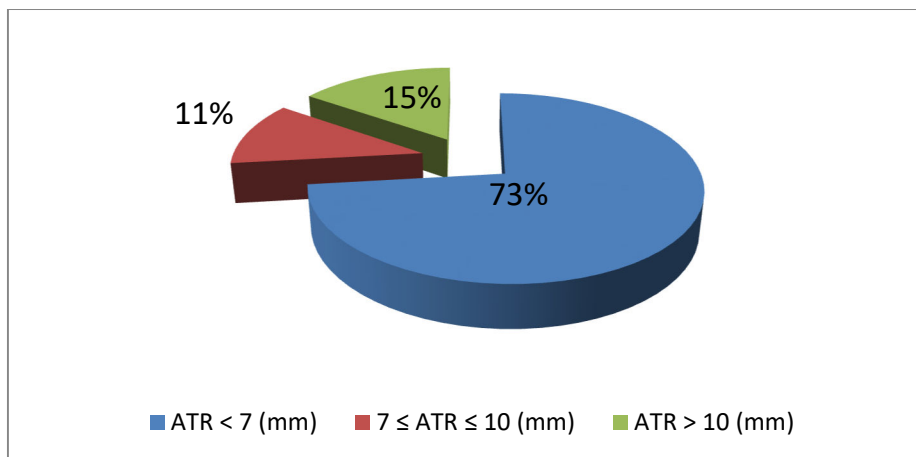
**Gráfico 4:** Análise Percentual dos dados de irregularidade transversal – TRI

O gráfico 4 representa o percentual dessas irregularidades transversais encontradas na trilha de roda interna – TRI.

As demonstrações do gráfico 4 computam 73% como pavimento considerado bom, 11% regular e 15% do pavimento em condição ruim. Vale ressaltar que as irregularidades formam diagnosticas em pontos isolados do trecho em estudo.

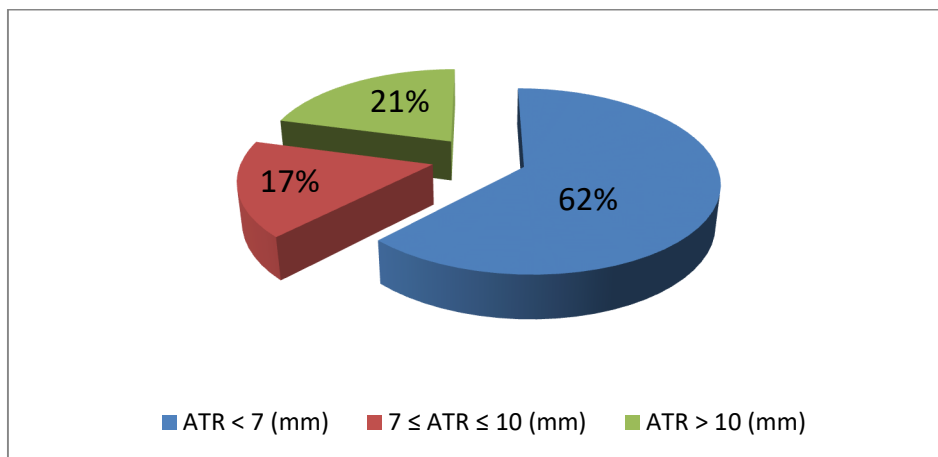
**Gráfico 5:** Análise Percentual dos dados de irregularidade transversal – TRE

Já o gráfico 5 representa o percentual de irregularidades transversais encontradas na trilha de roda externa – TRE.

Neste caso, é possível perceber que 62% do trecho é considerado bom, 17% regular e 21% ruim, constatando-se pelos gráficos que a Trilha de Roda Externa da duplicação, apresentou mais pontos com valor ruim em função de ser a pista com grande fluxo de cargas pesadas.

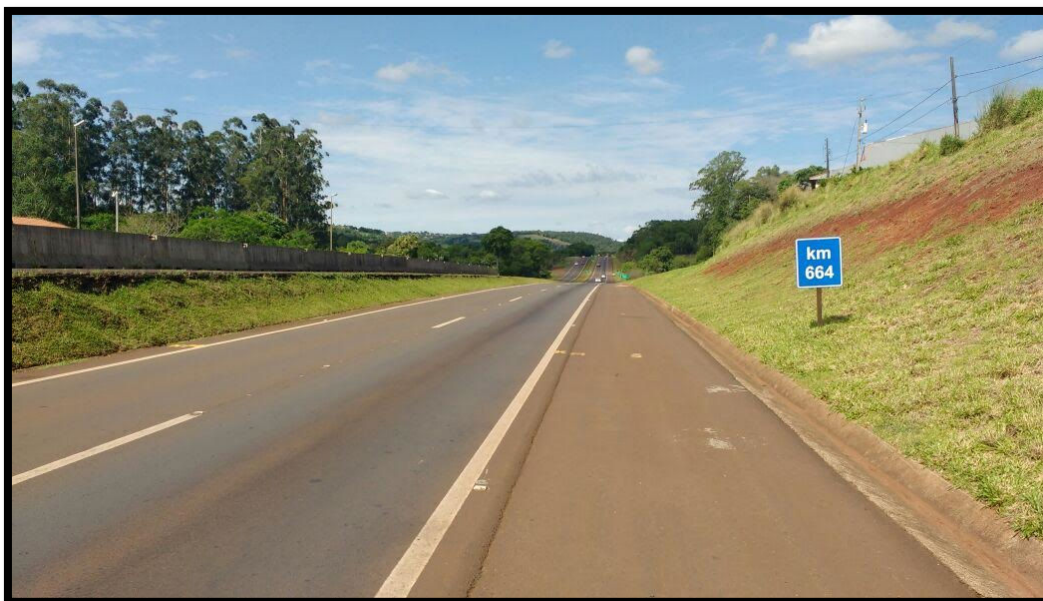
**Figura 15:** Pista de rolamento esquerda da BR 277

A figura abaixo, demonstra o desgaste da Trilha de Roda Externa no km 664+000 onde obteve-se uma das maiores marcações, em relação a Trilha de Roda Interna, comumente utilizada por veículos leves.

É importante ressaltar que o trecho acima foi fotografado um ano após o levantamento transversal utilizado nesta pesquisa, porém, exemplifica o desgaste maior na trilha de roda externa, em detrimento do maior fluxo de veículos pesados.
