**CONFRONTAR O NÍVEL DE SATISFAÇÃO DO USUÁRIO COM AS  
MANIFESTAÇÕES PATOLÓGICAS DE UM CONJUNTO HABITACIONAL  
CONSTRUÍDO EM PLACAS DE CONCRETO ARMADO EM CAFELÂNDIA – PR**

**CASCATEL - PR  
2016**

Trabalho apresentado na disciplina de Trabalho de Conclusão de Curso II, do Curso de Engenharia Civil, da Faculdade Assis Gurgacz - FAG, como requisito parcial para obtenção do título de Bacharel em Engenharia Civil.

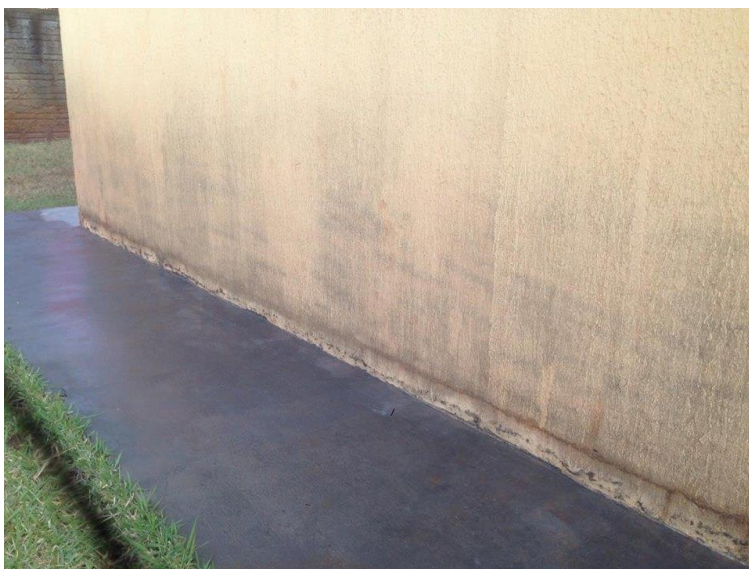
Figura 21: Trincas na parte inferior das paredes.

As trincas foram encontradas em todas as unidades examinadas, com a mesma configuração, ocorrendo junto ao radier, por toda extensão das paredes, como mostra a Figura 21.

Pereira (2008) relata que a ocorrência de fissuras horizontais na base das alvenarias pode ser provocada por movimentações higroscópicas.

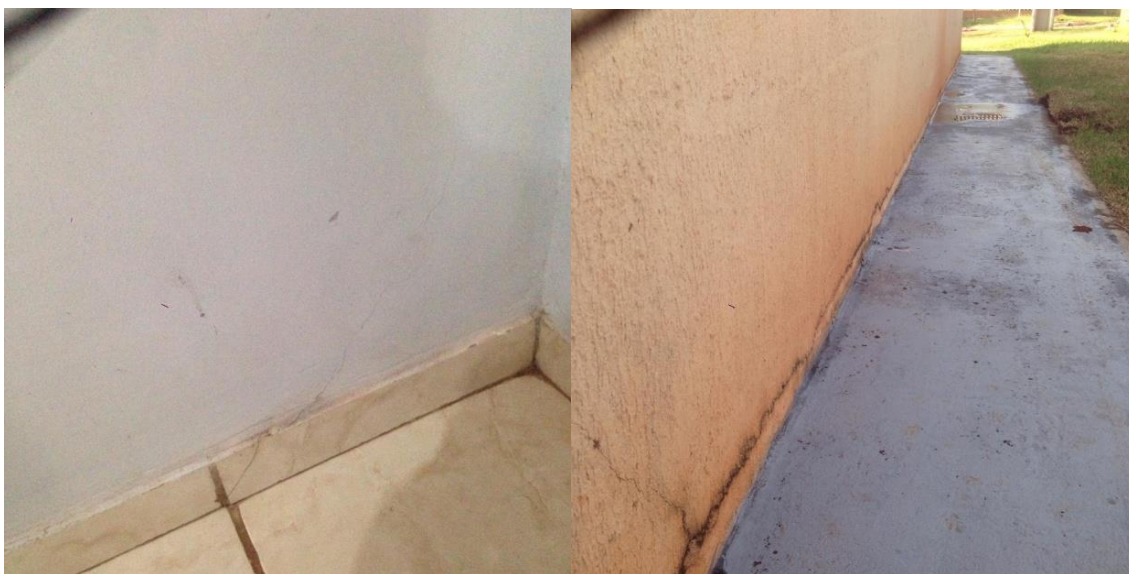
Figura 22: Trincas.

Em alguns casos, foi possível observar a profundidade das trincas, pois a mesma atravessava as placas de concreto (ocorria dentro e fora da residência), como ilustrado na Figura 22.

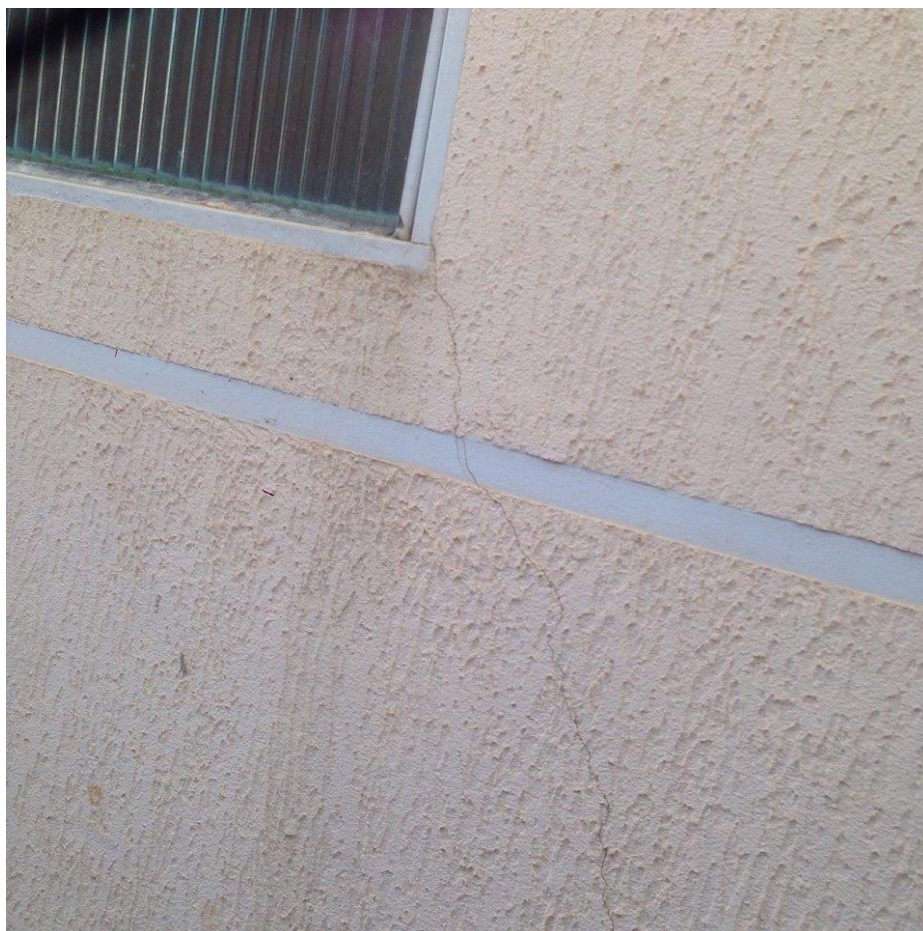
Figura 23: Fissuras no entorno de aberturas.

Foram encontradas, também, fissuras no entorno das esquadrias que se apresentam em 45° graus, como ilustrado na Figura 23.

Para Magalhães (2004), em alvenarias as fissuras no entorno das aberturas são caracterizadas pela sobrecarga nas paredes. Tal configuração pode vir a se repetir em placas de concreto armado, podendo ser causada por movimentação térmica ou higroscópica na falta de peitoris (THOMAZ, 1989), o autor ainda comenta que para que esse tipo de configuração de fissura seja evitada é necessário a execução de vergas e contravergas em alvenarias, no caso de placas de concreto seria necessário que o projeto considerasse um reforno no entorno das esquadrias para que o problema fosse sanado.

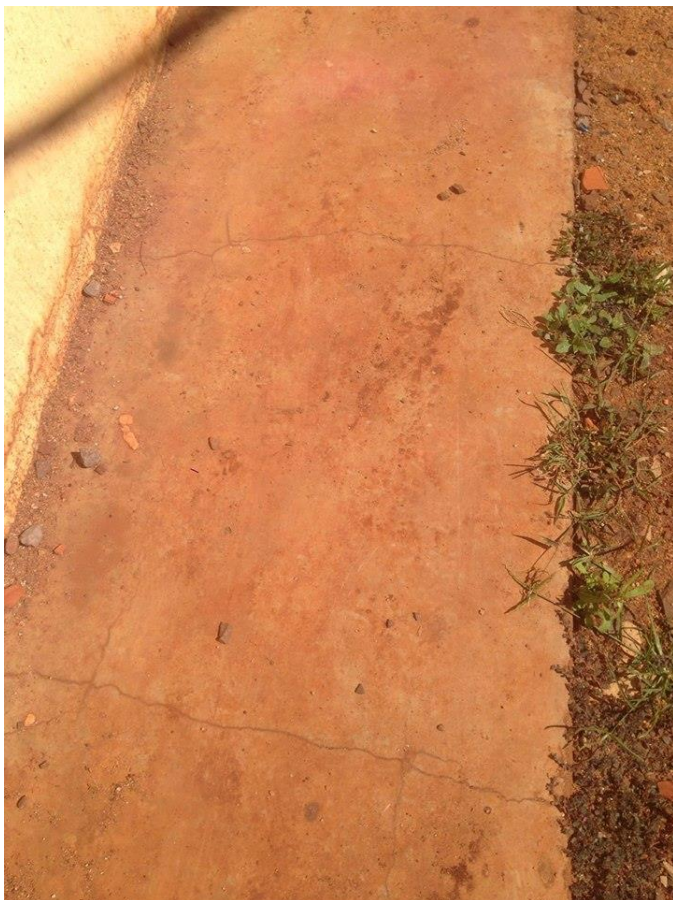
Figura 24: Fissuras nas calçadas.

Na realização da pesquisa, foi comum encontrar fissuras nas calçadas que contornam as unidades habitacionais. As mesmas se apresentavam espaçadas em distâncias que variavam entre 60 e 120 centímetros, como ilustrado na Figura 24.

Fissuras paralelas são normalmente formadas por variação de temperatura, que provocam mudanças volumétricas no concreto, causando retração ou expansão do mesmo. Dessa forma, são criadas tensões entre as partículas do concreto que levam a ocorrência de fissuras, essas tensões seriam minimizadas com a execução de juntas que possibilitassem a variação volumétrica do material (FERREIRA, 2000).

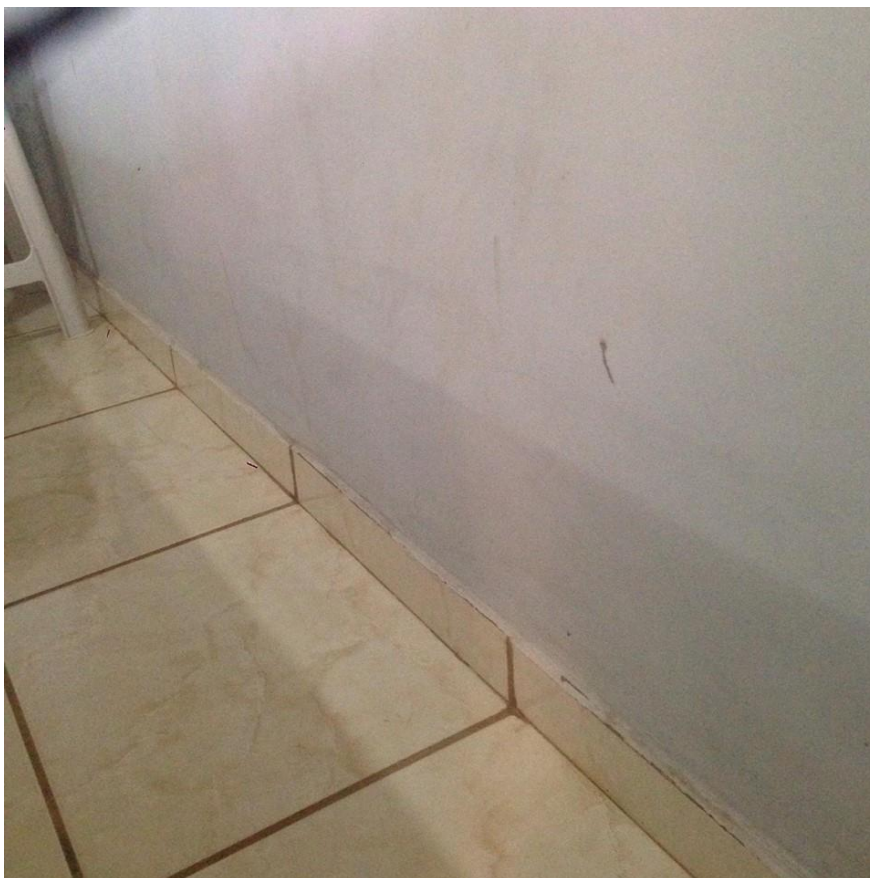
Figura 25: Umidade.

Encontrou-se, em algumas residências, problemas de incidência de umidade. A patologia pode se originar pela ascensão da água por capilaridade na ausência de impermeabilizações (THOMAZ, 1898). Como descrito no item pertinente à fissuras por

capilaridade, é possível observar que a presença da água gera algumas fissuras capilares no concreto, pela percolação do fluido junto às placas (Figura 25).

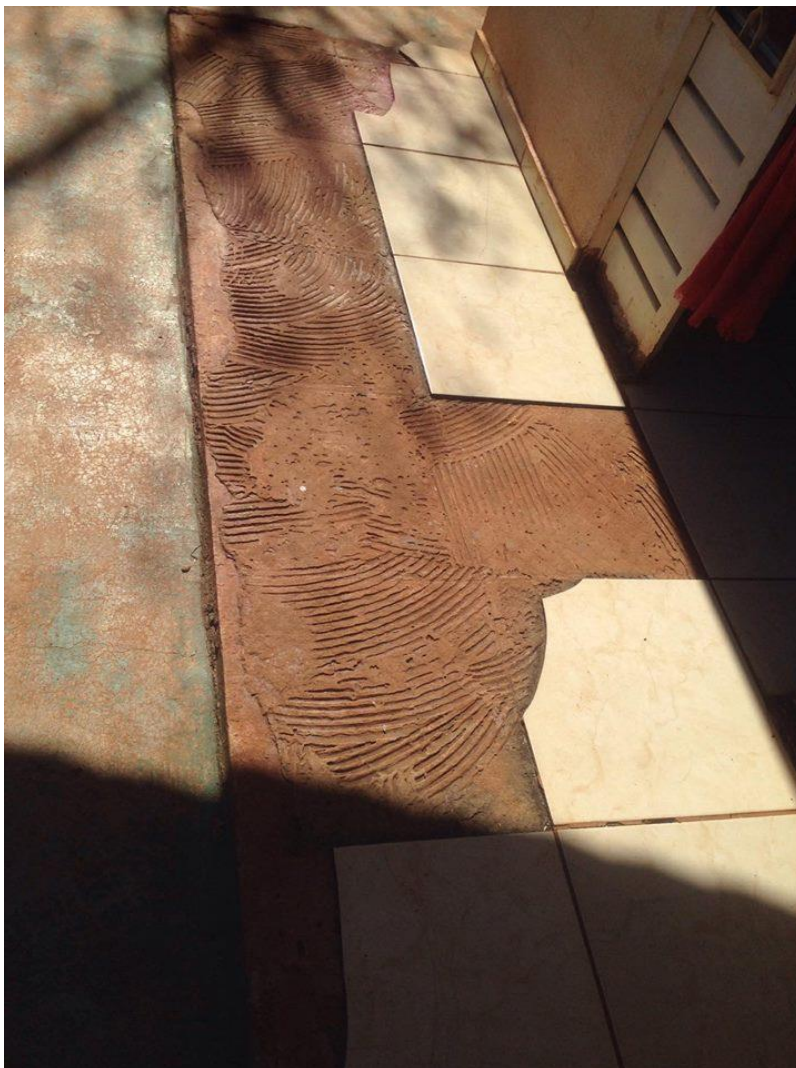
Figura 26: Deslocamento de revestimentos.

O deslocamento de revestimentos cerâmicos foi encontrado em 54,29% das unidades. Em alguns casos foi possível determinar o deslocamento apenas com teste auditivo, no qual, ao direcionar pequenos golpes sobre a superfície, era possível perceber que a mesma apresentava um som grave, ou seja um som oco. E, em situações mais extremas, foi possível encontrar residências com uma grande área de revestimento quebrado ou deslocado, como se verifica na Figura 26.

De acordo com Granato (2002), os revestimentos devem ser executados de forma a garantir a resistência a altos esforços cortantes e cargas de arrancamento. Tais esforços podem ser oriundos de deformação na estrutura, retração na argamassa, deformações originadas por infiltração, dilatação higroscópica do revestimento, dilatação térmica por variação de temperatura e dilatação térmica por insolação.

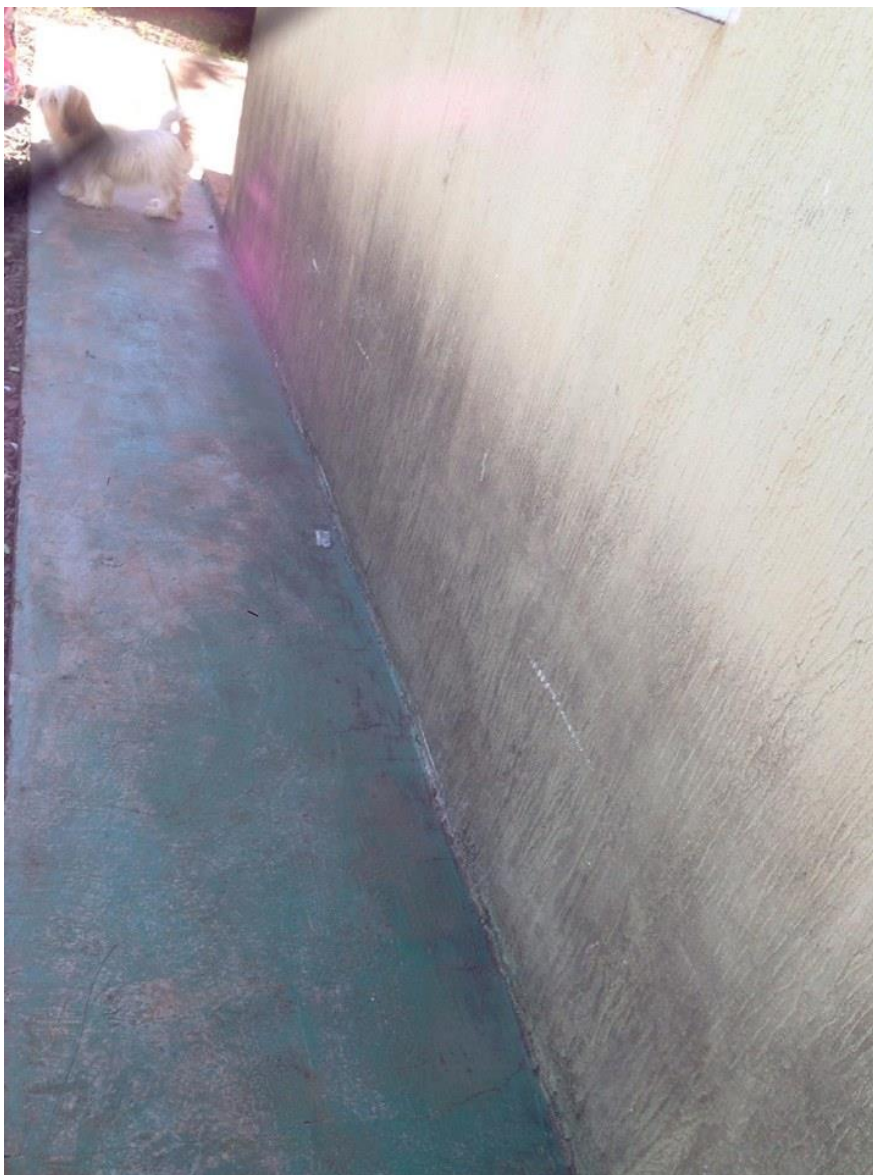
Figura 27: Superfície com mofo.

Mofos e bolores foram encontrados normalmente na parte externa da casa, junto às trincas já citadas, ou seja, na parte inferior das paredes. Na maior parte dos casos, os fungos se

proliferaram em placas próximas à divisa dos terrenos, como ilustrado na Figura 27. Isto se justifica pela pouca insolação causada pela sombra do muro.

De acordo com Polito (2006), o mofo e o bolor são oriundos da proliferação de fungos sobre superfícies de umidade constante e pouca ventilação. Segundo Hussein (2013), a presença dos fungos pode estar diretamente ligada à falta de impermeabilização na estrutura, pois esta criaria uma barreira nos materiais utilizados que impediria a ascensão da água presente no solo.

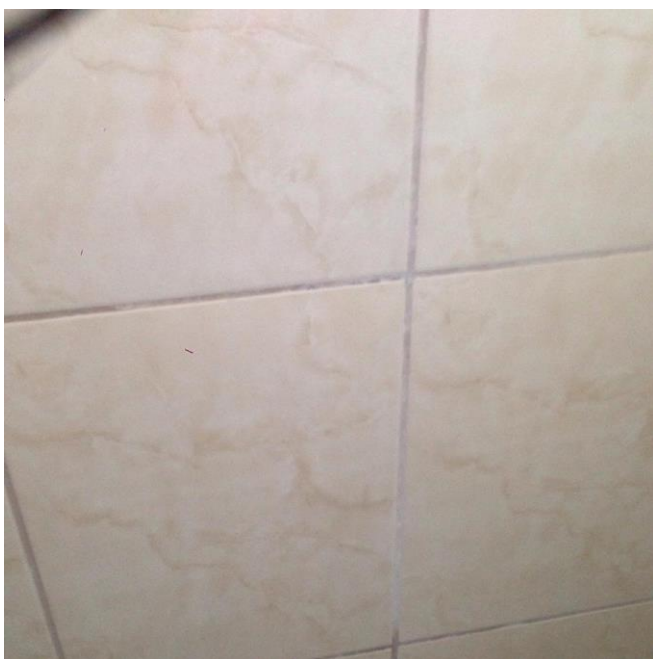
Figura 28: Eflorescência.

A ocorrência de eflorescência foi constatada em 17,14% das edificações, apresentando-se em revestimentos cerâmicos instalados nas paredes internas dos banheiros. A patologia encontrada consiste em manchas brancas nos rejuntas utilizados na instalação dos revestimentos, como pode ser observado na Figura 28.

Como relatado por Granato (2002), a eflorescência é constituída de metais alcalinos, como sódio e potássio, e alcalinos-ferrosos, como cálcio e magnésio. Desta forma, pela ação da água, esses metais migram para a superfície e com a evaporação da água têm-se como resultado a criação de depósitos salinos.

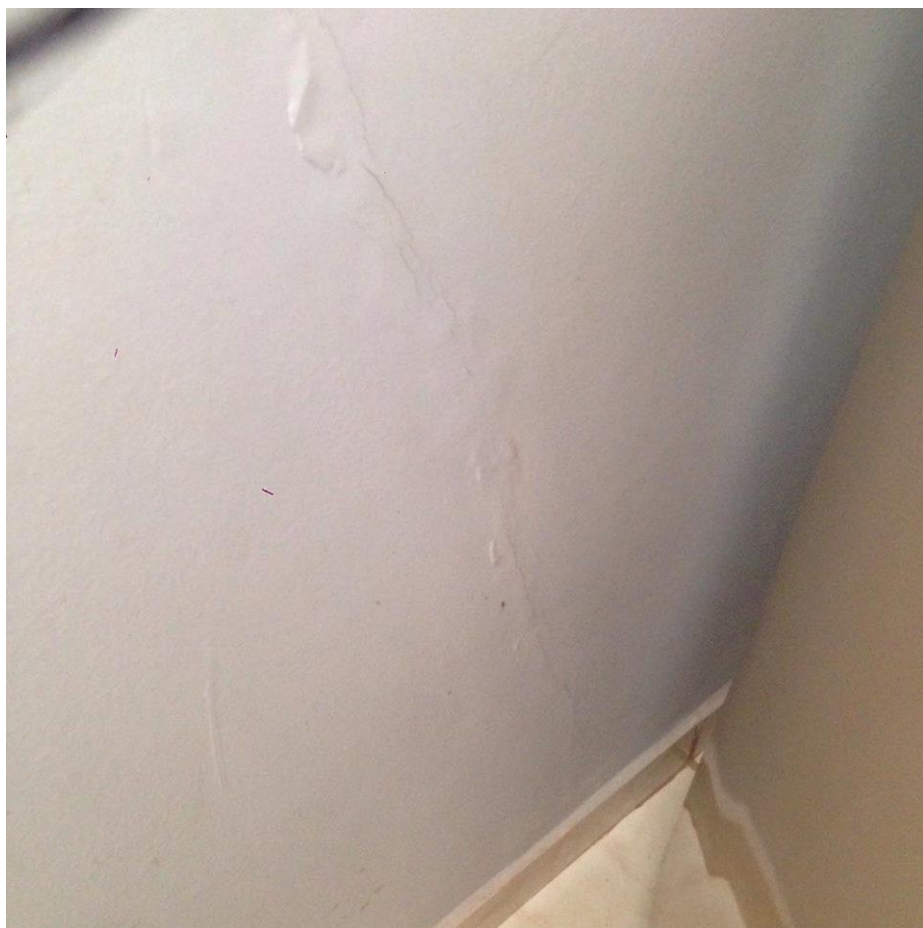
Figura 29: Desagregação da Pintura.

junto a fissuras, em paredes com alta incidência de umidade, nas quais observavam, também, fissuras por movimentação higroscópica e mofo. Segue um exemplo encontrado na Figura 29.

Conforme Marques (2013), as patologias em pintura podem ser ocasionadas pela má seleção de materiais, formulação incorreta das tintas, aplicação incorreta e forças exteriores, como a presença de umidade nas paredes. Esse último fator seria o mais provável para a situação apresentada.

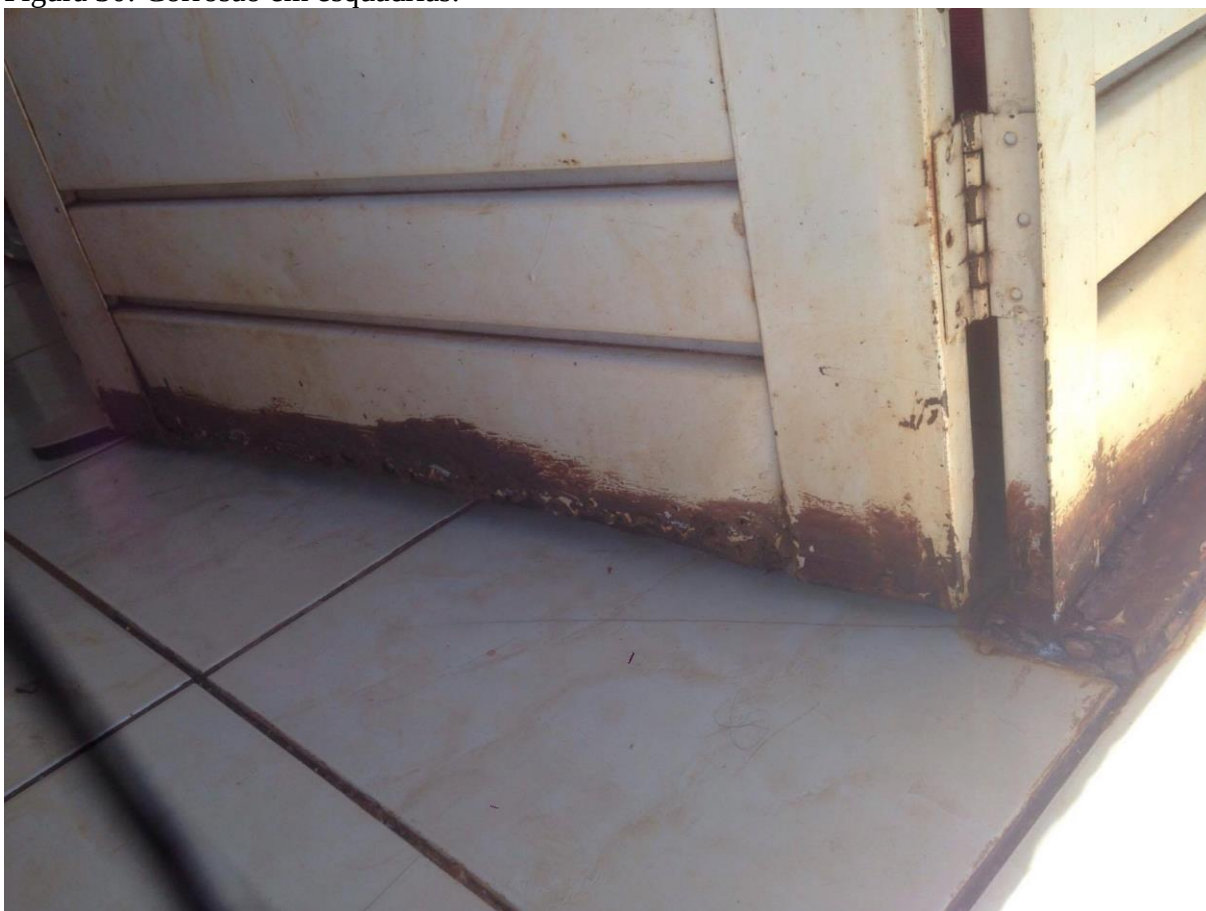
Figura 30: Corrosão em esquadrias.

O problema patológico foi encontrado na parte inferior das portas instaladas, como ilustrado na Figura 31.

Segundo Filho (2010), a corrosão é um processo inverso da metalúrgica onde o material volta a seu estado original. Dessa forma, a corrosão é definida como a destruição do material pela interação química ou eletroquímica do meio em que se encontra.

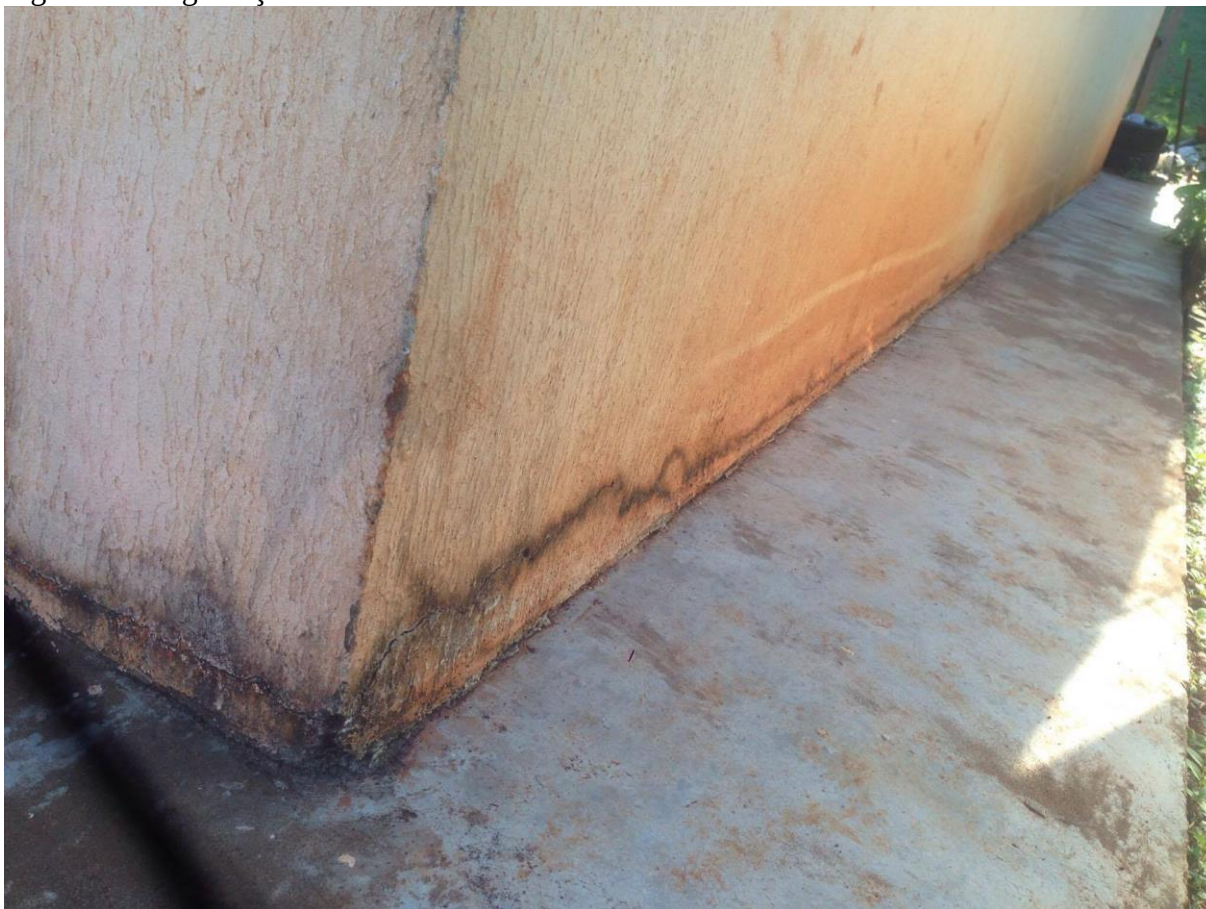
Figura 31: Degradação do concreto.

Junto às trincas descritas anteriormente, foi encontrado um caso de degradação do concreto entre as unidades estudadas, caracterizando-se por um início de evolução das trincas (Figura 31).

Segundo Lapa (2008), a corrosão das armaduras do concreto armado é de efeito expansivo, podendo, assim, ser responsável pela degradação do concreto, ou seja, a umidade presente entre as trincas pode causar a carbonatação do concreto e, conseqüentemente, a redução do PH do mesmo. Desta forma, o meio pode interagir com o aço, provocando a expansão do mesmo, levando, então, a degradação do concreto.
