**ESTUDO DE CASO: LEVANTAMENTO DAS MANIFESTAÇÕES PATOLÓGICAS**  
**EXISTENTES EM UMA ESCOLA ESTADUAL DE CASCAVEL – PARANÁ**

Trabalho apresentado na disciplina de Trabalho de Conclusão de Curso II, do Curso de Engenharia Civil, do Centro Universitário Assis Gurgacz, como requisito parcial para obtenção do título de Bacharel em Engenharia Civil.

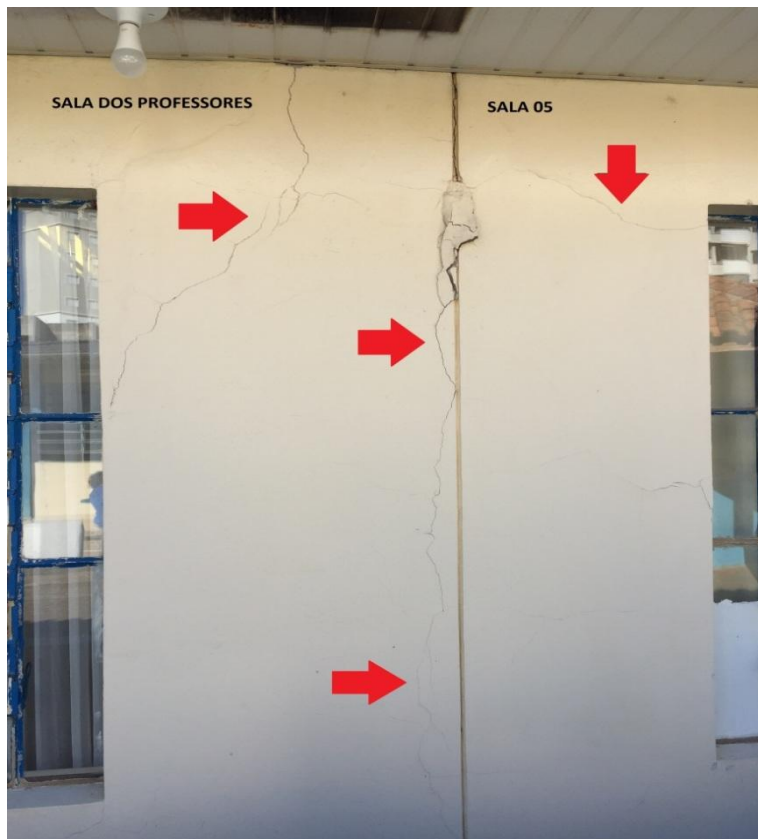
Observaram-se na estrutura escolar algumas trincas que, de acordo com Magalhães (2004), podem representar configurações típicas de trincas geradas pela provável atuação de

sobrecargas nas alvenarias de vedações, ou pelo possível recalque de um pilar, caso existir, nesta área da parede. As trincas podem ser observadas nas Figuras 07 e 08.

**Figura 07** - Trincas na parede externa sala dos professores divisa com sala 05

Estas configurações de trincas estão presentes em 04 (quatro) ambientes localizados no bloco 01 (um) e são classificadas como trincas, pois suas aberturas superam 0,5mm. A princípio o impacto desta manifestação patológica não oferece risco aos usuários, sendo classificada como leve, apresentando grande impacto estético.

O que pode ter contribuído para o desenvolvimento destas trincas é a instalação de televisores com um peso considerável, pois o problema se repete justamente nos pontos de instalação dos mesmos, Figura 09.

Para reparo desta patologia, deve-se aguardar sua estabilização e realizar uma abertura de sulco em forma de “V” apresentando aproximadamente 10 mm de profundidade e 10 mm de largura, em seguida deve-se remover o acabamento da parede em uma faixa, com cerca de 20 cm, em torno da fissura, de modo que tenha o comprometimento de transpasse de 10 cm para cada lado, até atingir o reboco. Após a preparação da superfície, devem-se preencher as trincas com duas demãos de selante acrílico, realizando intervalos de secagem, entre as demãos, de 48 horas, e 24 horas após a última demão. Finalizando este processo passar uma farta demão de impermeabilizante acrílico, diluído com 10% de água, sobre a

trinca, envolvendo os 10 cm de cada lado da fissura. Aguardar 06 horas necessárias para enfim, realizar o mesmo processo de demãos, aplicando junto, telas de poliéster com 20 cm de largura, levando em consideração que também deve ser respeitado o comprimento de transpasse da tela, tendo a trinca como eixo de referência. Depois de finalizado estes procedimentos e aguardado no mínimo 06 horas de secagem, pode-se então, entrar com os acabamentos finais para nivelção da parede e repintura.

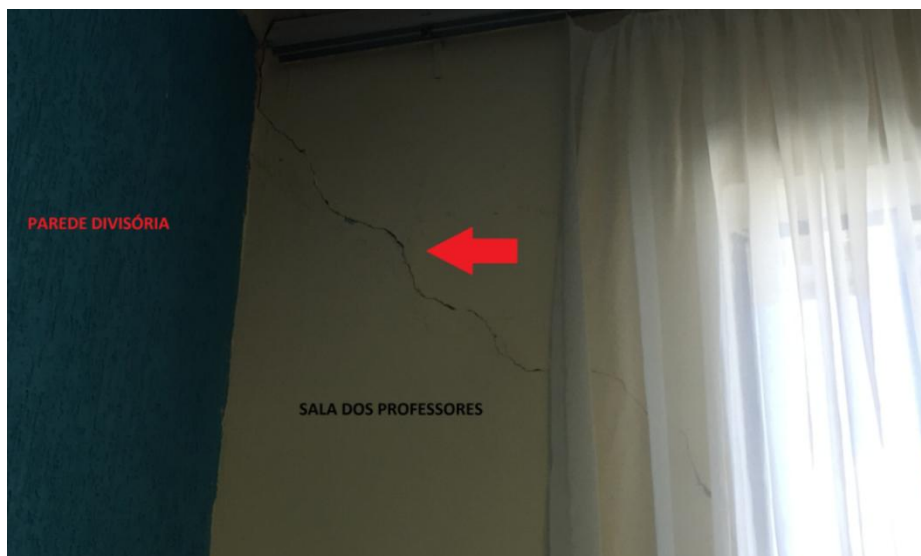
**Figura 08** - Trinca na parede interna sala dos professores

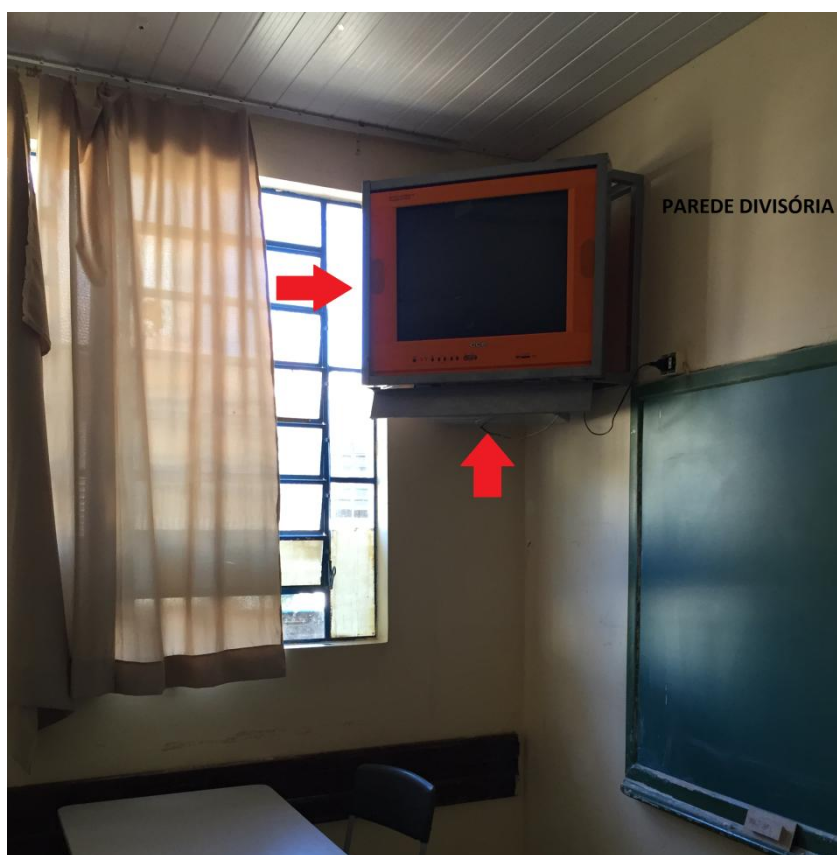
**Figura 09** - Causa possível do desenvolvimento das trincas

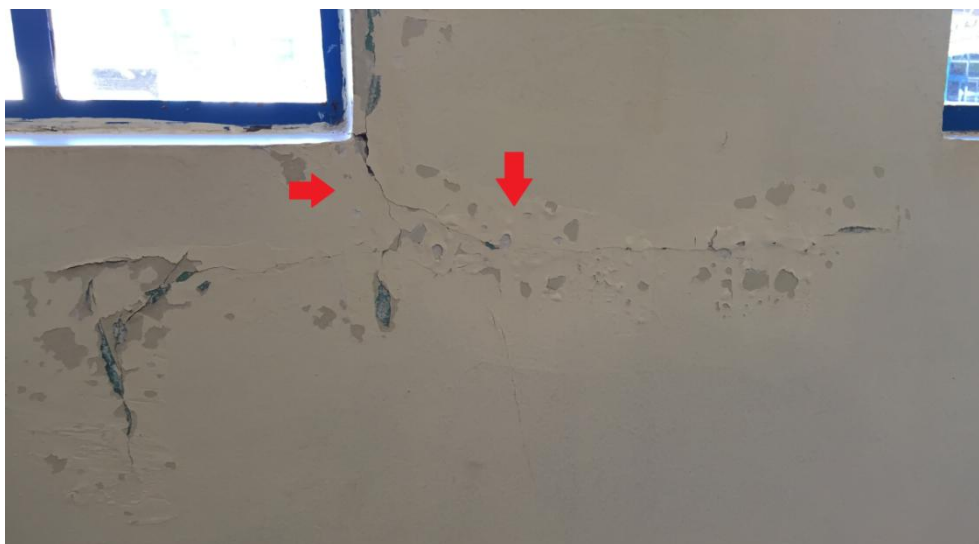
Segundo Magalhães (2004), as fissuras e trincas geradas a partir de sobrecargas em torno de aberturas ocorrem em paredes de alvenaria descontínuas, com uma ou mais aberturas, submetidas a carregamentos de compressão excessivos e tem como características a formação de fissuras ou trincas a partir dos vértices das aberturas. Estas podem apresentar diversas configurações em função de diversos fatores como: dimensões da parede e das aberturas, materiais constituintes da parede, dimensão e rigidez de vergas e contravergas, deformação e comportamento da alvenaria e de seu suporte (MAGALHÃES, 2004). Sendo assim as Figuras 10 e 11 mostram estes tipos de configurações observadas na estrutura.

**Figura 10** – Trincas e fissuras nos peitoris das janelas

Este tipo de configuração de trincas e fissuras se manifestam em 07 (sete) ambientes: salas 01, 02, 03, 04 e 05, sala dos professores e laboratório de informática, todos localizados no bloco 01. São classificadas como trincas, pois sua espessura supera 0,5mm e causam grande impacto estético na estrutura escolar.

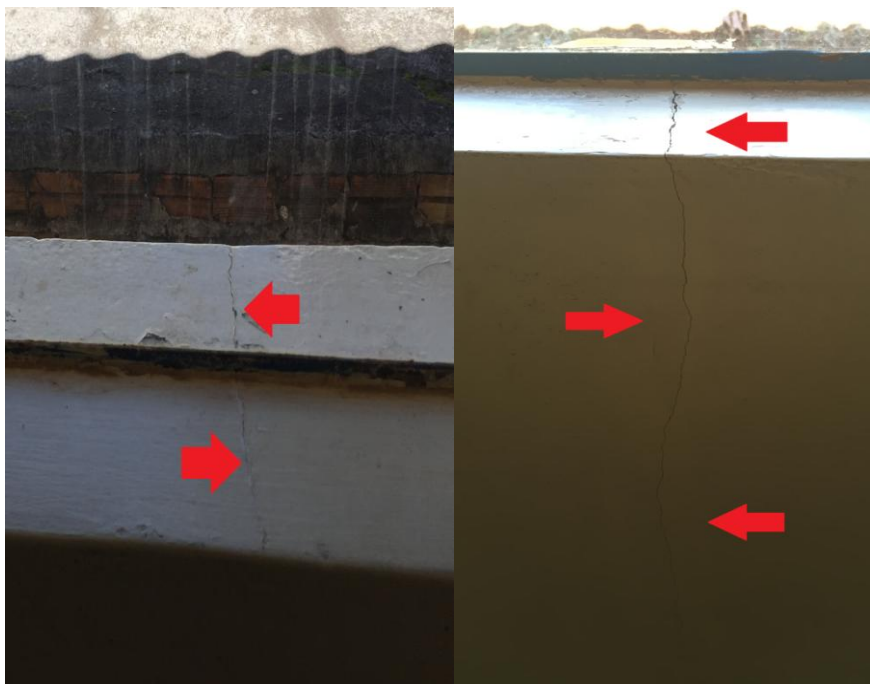
**Figura 11** – Fissuras em peitoris

Não somente por sobrecargas, a Figura 11 também pode representar uma possível configuração de fissura ocasionada pela movimentação higroscópica, devida à presença de umidade, também representando configurações típicas de fissuras verticais em peitoris que podem ser decorrentes da flexão negativa. Ou seja, essas fissuras ocorrem em paredes dotadas de janelas e transmitem ao solo, tensões diferenciadas de compressão, ocasionadas por cargas menores nos peitoris e maiores nas laterais das janelas. Estas tensões diferenciadas podem provocar recalques diferenciais e consequentemente fissuras verticais por flexão negativa dos peitoris (MAGALHÃES, 2004). Estas configurações de fissuras assim classificadas por sua espessura inferior a 0,5mm estão presentes 06 (seis) ambientes, também localizados no bloco 01.

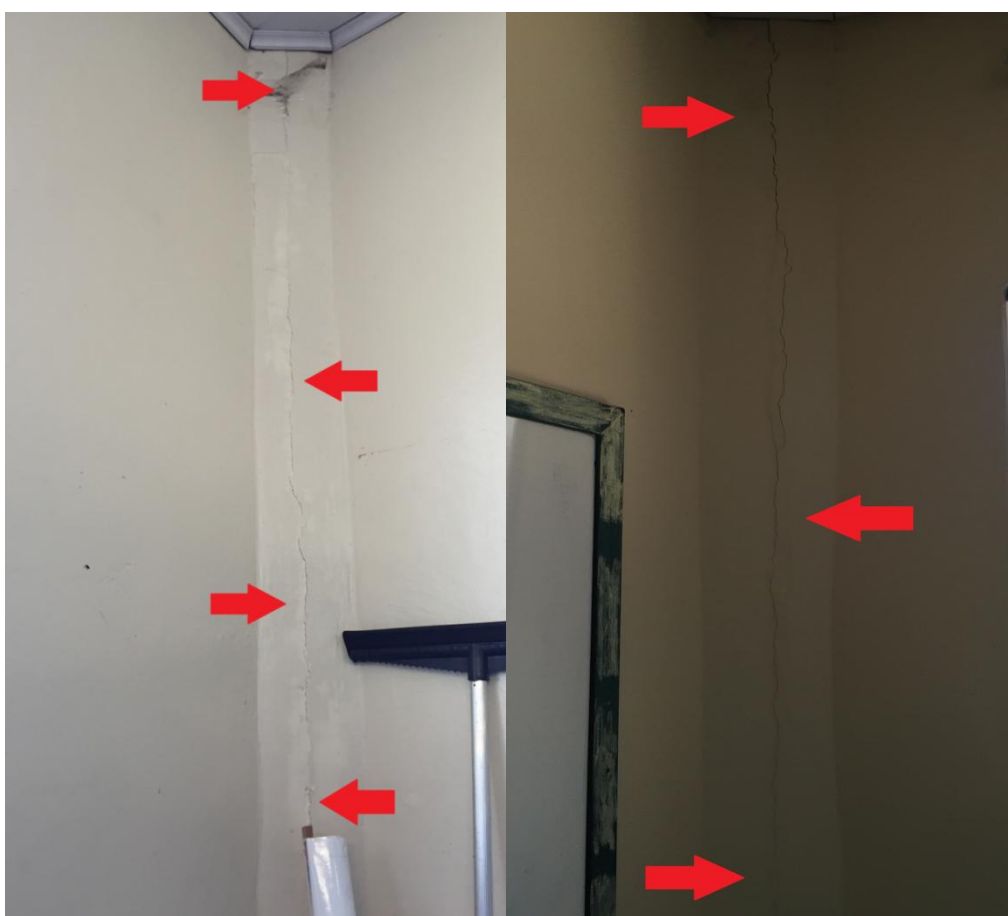
Segundo Magalhães (2004), paredes de alvenaria, executadas com ausência ou deficiência de amarração, podem gerar fissuras verticais nestes pontos. A amarração deve ser feita entre os blocos constituintes das paredes, e entre paredes justapostas. Em geral a amarração é obtida pelo entrelaçamento geométrico dos tijolos ou blocos, ou pela introdução

As trincas e fissuras por deficiência de amarração, em geral, manifestam-se pela movimentação associada a outros fenômenos, como variações térmicas, retração ou recalques, por exemplo. Quando algumas dessas movimentações acontecem, acabam encontrando esta área de enfraquecimento gerada pela deficiência de amarração, surgindo à fissura ou trinca (MAGALHÃES, 2004).

**Figura 12** – Trincas verticais no encontro de paredes

Relatos dos funcionários confirmam a teoria de Magalhaes, (2004), pois a estrutura que pertence a Biblioteca e as salas 08 e 09 era apenas 01 (um) ambiente, e com o passar do tempo foi dividido em 03 (três), consequentemente, as paredes internas foram executadas separadamente das paredes externas, ocasionando deficiência na amarração.

Ao término do levantamento destes tipos de patologias, pode-se concluir a presença desta manifestação em 03 (três) ambientes, dos quais fazem parte: Biblioteca, sala 08 e sala 09, que pertencem à mesma estrutura. Foi classificado com trinca, pois a espessura analisada supera 0,5mm, não apresentando risco, mas causa grande impacto estético aos usuários da estrutura.

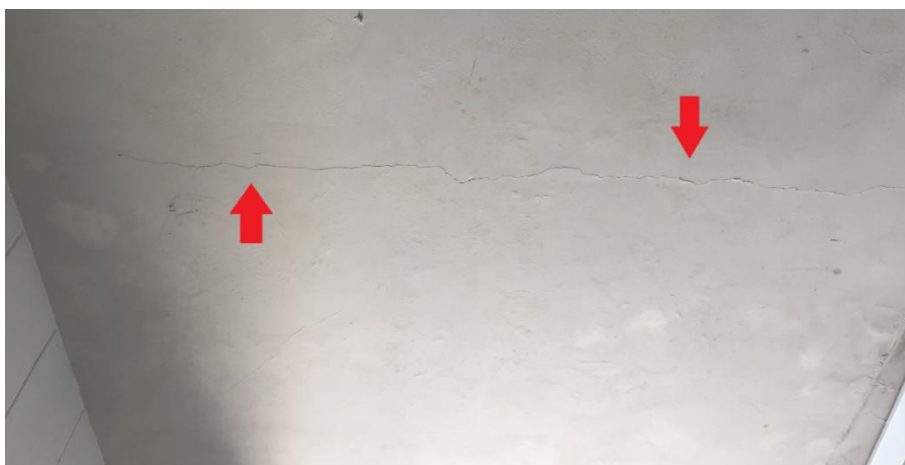
Foram observadas manifestações de fissuras nas lajes que para Ripper e Souza, (1998), a provável causa esta manifestação patológica se dá pela deficiência de projeto, que pode ser erro na espessura da laje ou insuficiência de armadura para combater os esforços de momentos fletores positivos. As fissuras podem ser observadas nas Figuras 13 e 14.

**Figura 13** – Fissura transversal na laje

As fissuras, assim classificadas por sua espessura inferior a 0,5mm, representam uma patologia comum presente em 04 (quatro) ambientes.

Para este tipo de patologia, o método corretivo mais eficaz, é aguardar a estabilização da fissura e então realizar uma abertura em forma de “V”, com cerca de 2 cm de largura, e realizar o preenchimento com uma argamassa estrutural rica em polímeros: ARGAMASSA ESTRUTURAL 250 conforme Figura 17:

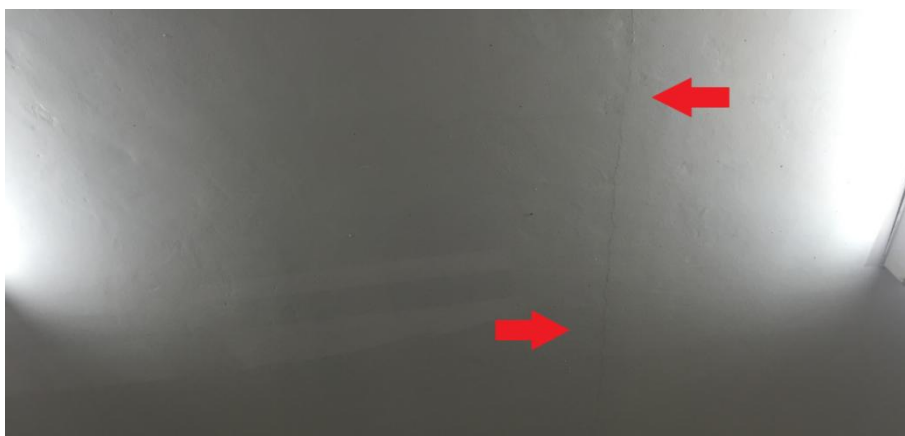
**Figura 14** – Fissura horizontal na laje

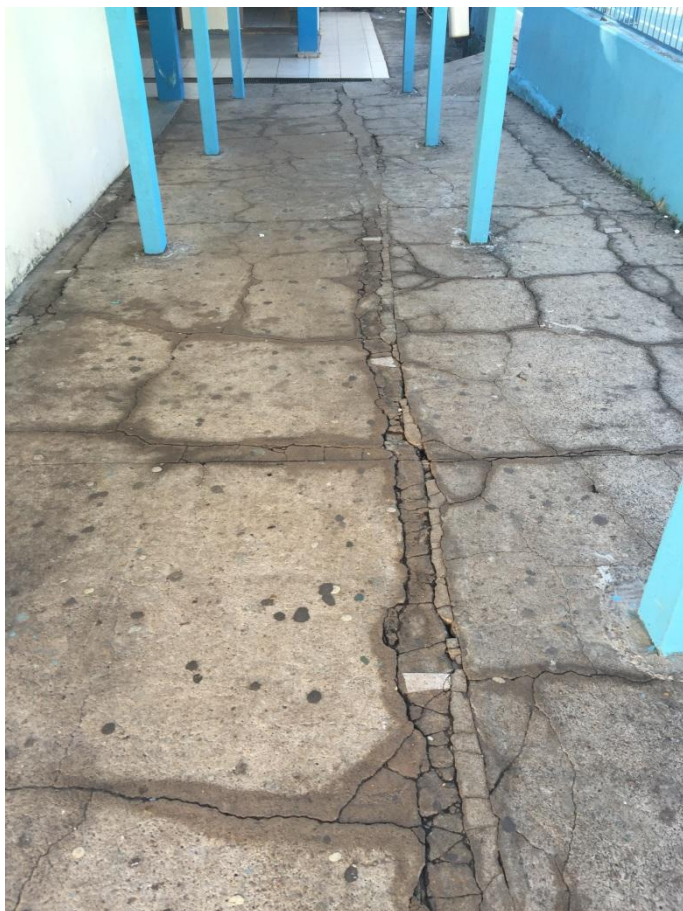
**Figura 16** - Trincas e fissuras nos corredores externos

Este tipo de manifestação patológica está presente em todo corredor externo e atribuiu-se esta manifestação patológica a problema relacionado na falha da compactação do solo, assim como deficiência nas juntas de dilatação. Classificou-se, então, como uma patologia de risco leve, mas, de grande impacto estético.

Para reparação desta patologia é necessário à remoção e recompactação do solo, para uma base perfeita e sadia, sem afundamentos, fissuras significativas, esfarelamentos ou contaminações. Esta base. Como dito antes, deve ser de concreto armado, ou no mínimo de argamassa armada com tela, com superfície preferencialmente áspera, de modo a proporcionar boa aderência do revestimento, conforme Figura 19.

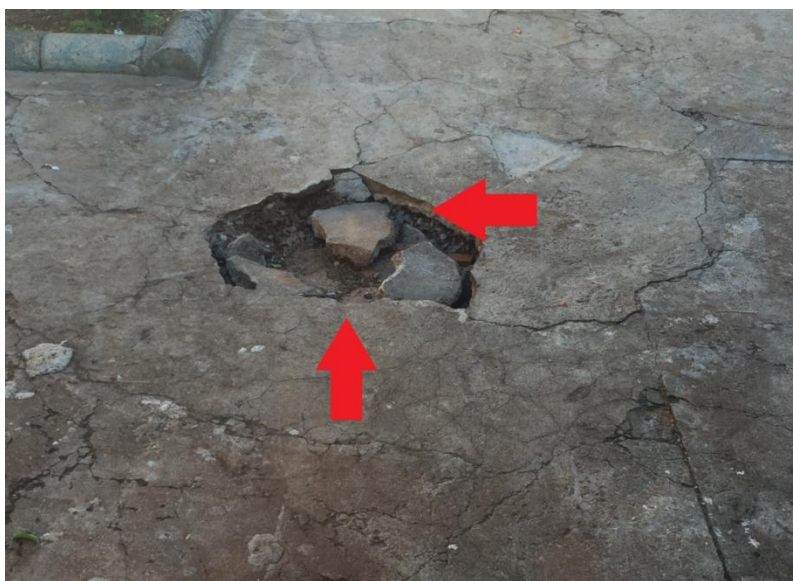
A Figura 17 em questão demonstra que o piso cimentado da estrutura escolar foi executado sob uma base simples de brita, com ausência de armadura ou tela metálica, possibilitando então o desenvolvimento dessas fissuras e trincas.

**Figura 17** – Agravamento da manifestação patológica devido ao adensamento pela infiltração nas trincas

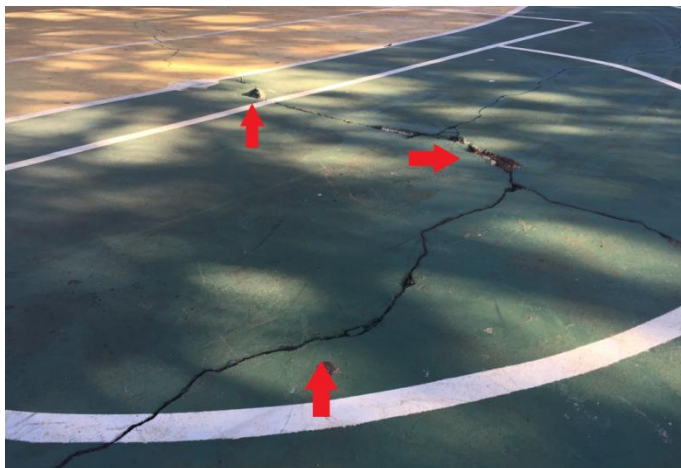
**Figura 18** – Trincas na quadra poliesportiva devido a processo de dilatação térmica e adensamento

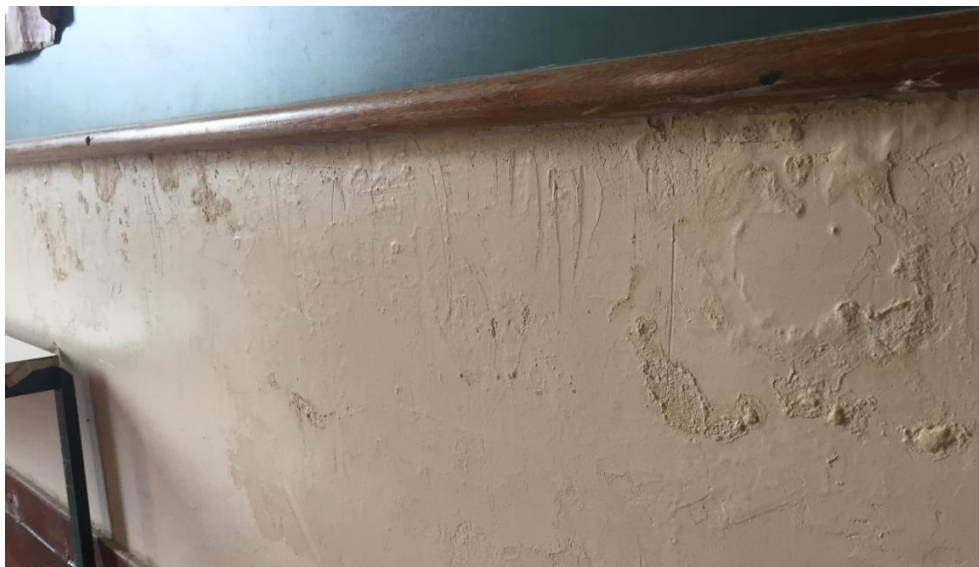
Neste caso em especial, de acordo com relatos dos funcionários, há presença de tubulação hidráulica devido a um antigo bebedouro que existia na parte externa desta parede, o que pode justificar a origem da infiltração.

**Figura 20** - Bolhas e eflorescência na região da parede interna do auditório

Esta manifestação patológica e sua originalidade se manifestam em 01 (um) ambiente (Auditório) localizado no bloco 02, não apresentando risco a estrutura, mas causando bastante impacto estético.

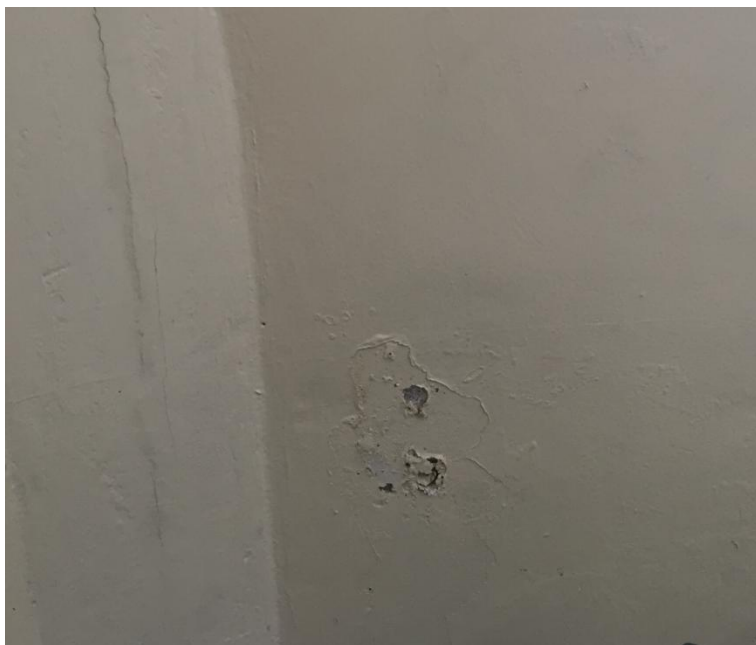
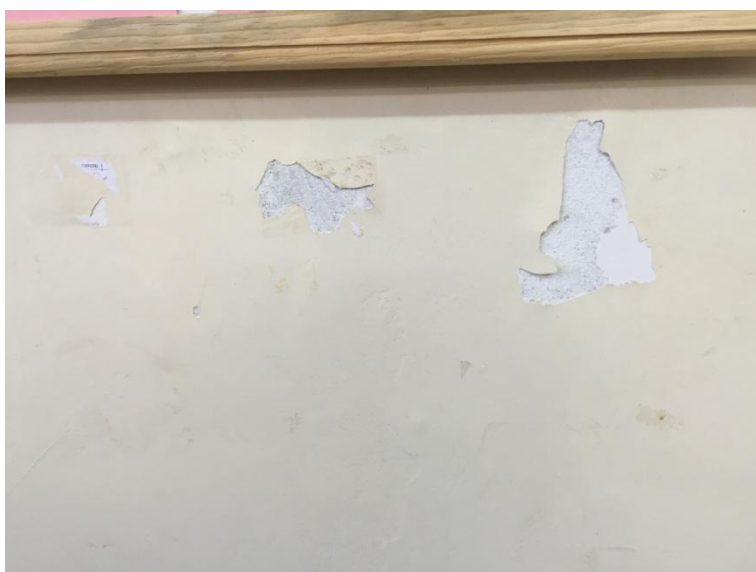
Outros casos de manifestações patológicas de descascamentos e eflorescência nos revestimentos, devido à infiltração, que podem ser através de trincas e fissuras, foram observados em mais 03 (três) ambientes, conforme demonstra as Figuras 21 e 22.

**Figura 21** – Manifestação de eflorescência e descascamento do revestimento

**Figura 22** – Manifestação de eflorescência e descascamento do revestimento

Nestes casos nota-se que a formação de sais na superfície da parede provoca o descascamento das pinturas. Para reparação será necessária a remoção de toda pintura afetada e lavagem com uma solução de ácido clorídrico a 10% com água abundante, finalizando estes processos deve-se então iniciar o retrabalho para os acabamentos.

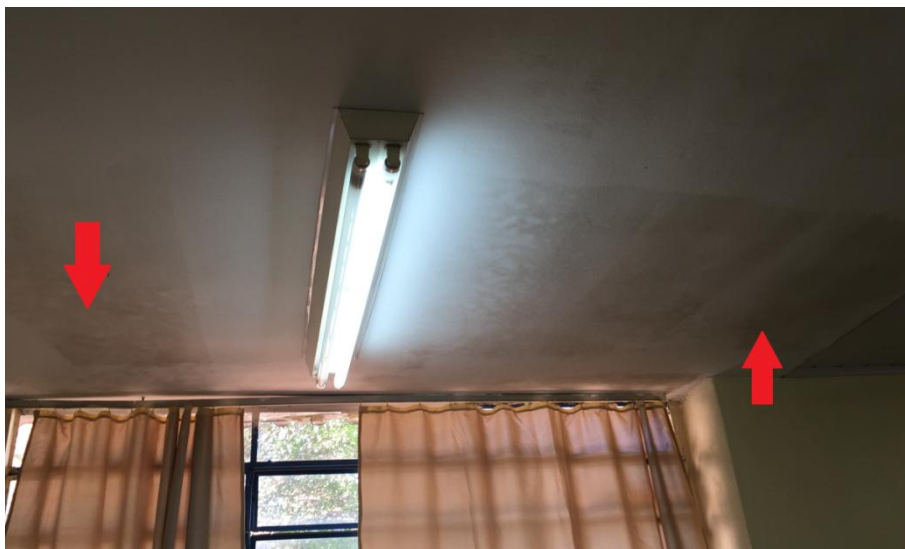
Como são estruturas antigas, as mesmas apresentam deficiência na ventilação e na exposição à luz solar, acarretando, com ajuda do clima úmido de nossa região, essas manchas escuras nos revestimentos das lajes e paredes, conforme demonstradas nas Figuras 23 e 24.

**Figura 23** – Manchas escuras nos revestimentos das lajes

Estas manchas escuras, que podem ser chamadas de bolores, se manifestam em 09 (nove) ambientes, dos quais 05 (cinco) apresentam manifestações de bolores nas paredes e 04 (quatro) apresentam a mesma característica de bolor nos revestimentos das lajes.

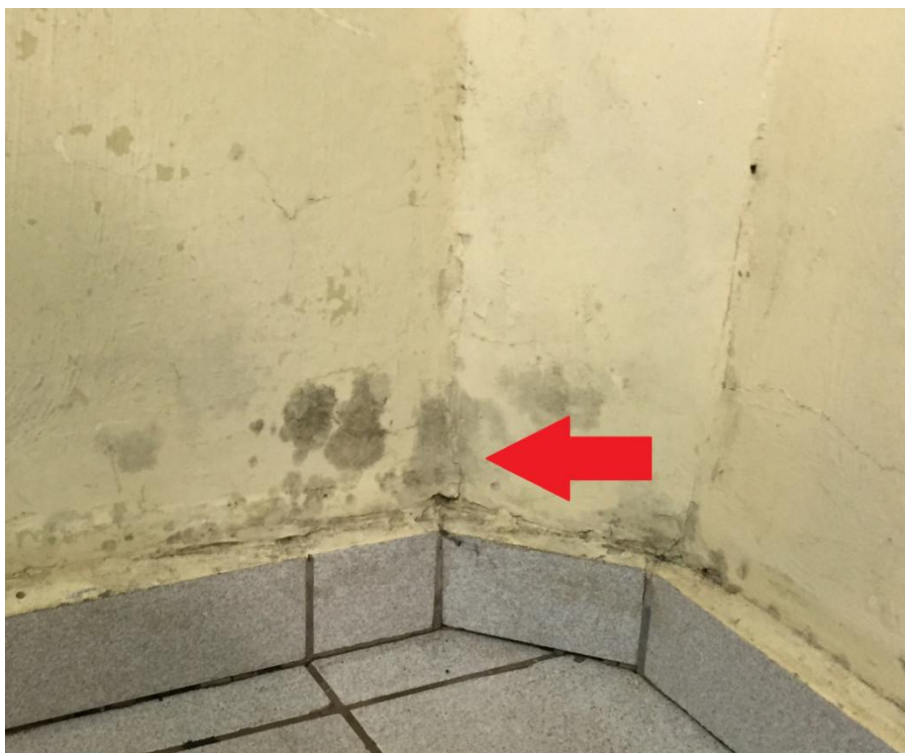
**Figura 24** – Manchas escuras nos revestimentos das paredes

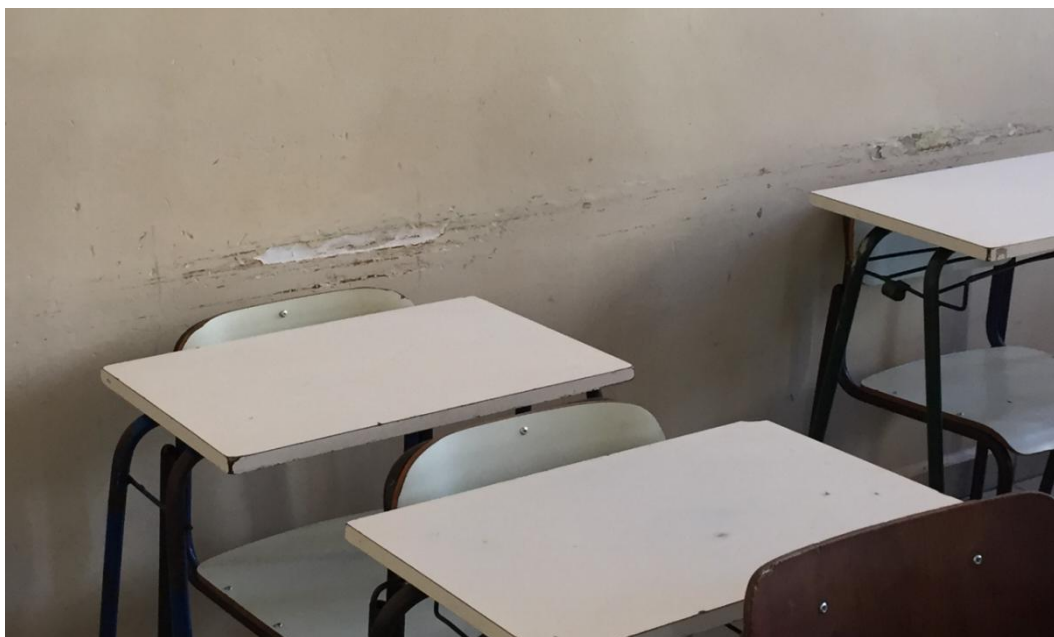
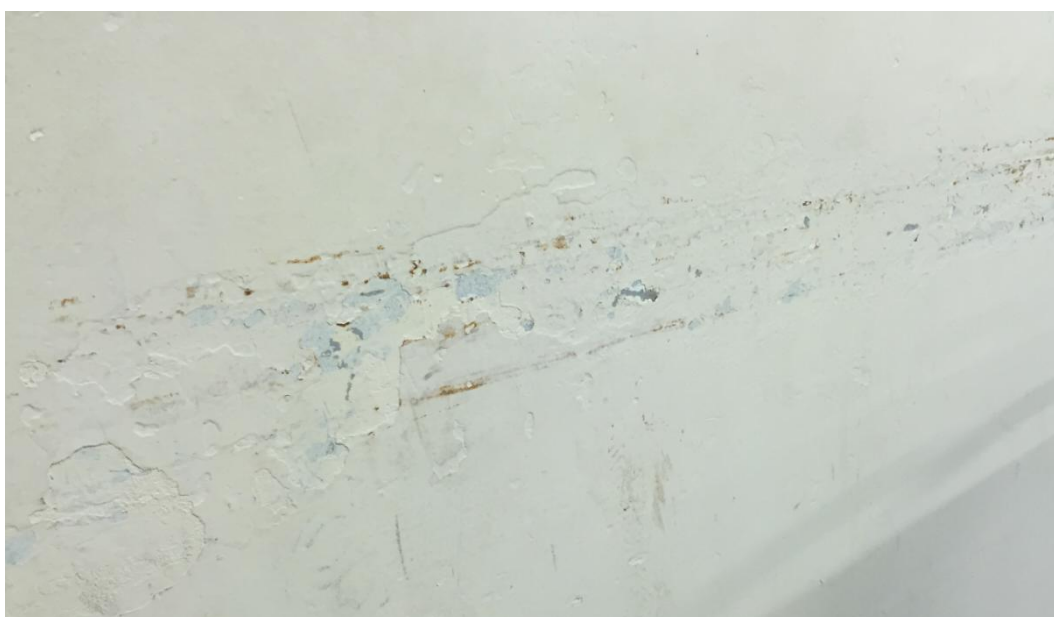
Esta patologia ocorre em 12 ambientes, todos eles voltados às salas de aulas, onde os próprios alunos acabam desgastando os revestimentos das paredes, através do atrito das carteiras escolares. Esta patologia é comum em salas de aulas, devido à falta de proteção nas paredes, visto que algumas salas possuem estas proteções. Esses desgastes podem ser observados nas Figuras 25 e 26.

**Figura 25** – Desgaste dos revestimentos da parede pelo atrito das carteiras

**Figura 26** – Desgaste dos revestimentos da parede pelo atrito das carteiras

Em relação à gravidade desta patologia é considerada mínima, pois não oferece risco à estrutura, porém causa grande desconforto estético.
