TRINCAS, FISSURAS E PATOLOGIAS CAUSADAS PELA UMIDADE EM INSTITUIÇÕES DE ENSINO DA CIDADE DE TOLEDO/PR

Trabalho apresentado na disciplina de Trabalho de Conclusão de Curso II,do Curso de Engenharia Civil, do Centro Universitário Assis Gurgacz, como requisito parcial para obtenção do título de Bacharel em Engenharia Civil.

SUZANE PESSOTTO VINÍCIUS GUSTAVO FIORENTIN

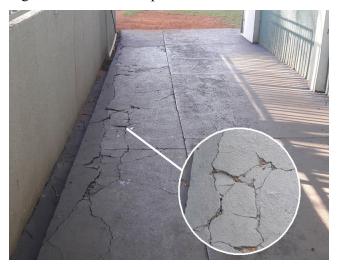
Figura 59 – Trincas no piso.

Pode-se observar também que as trincas ocorrem em sua totalidade a partir da junta de dilatação, o que explica o fato de as mesmas não se estenderem lateralmente, por serem estruturas individuais.

A solução mais adequada para este caso seria a remoção da parte danificada, execução de uma viga para contenção do solo (caso não exista), compactação do solo e execução da nova estrutura.

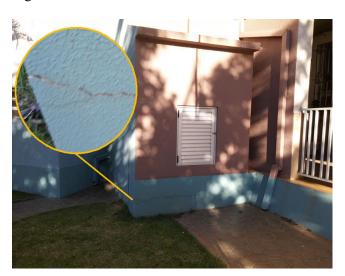
Figura 50 - Trinca

Na patologia encontrada no pátio da edificação, no comando do elevador, pode-se classificar como trincas horizontais entre vigas e a alvenaria, que tem como possíveis causas a movimentação da estrutura por vibração, devido ao uso do elevador, como pode-se observar através da figura 50.

A patologia não apresenta risco a estrutura, deve-se acompanhar o problema até sua estabilização, para posterior correção estética.
