**CENTRO UNIVERSITÁRIO FUNDAÇÃO ASSIS GURGACZ**  
**JULIANO MARTIGNONI**

**COMPARAÇÃO DE INCIDÊNCIAS PATOLÓGICAS ENTRE PAREDES DE  
CONCRETO E ALVENARIA DE BLOCOS CERÂMICOS EM UM EDIFÍCIO DE  
CASCAVEL, PARANÁ**

**CASCAVEL, PR**  
**2016**

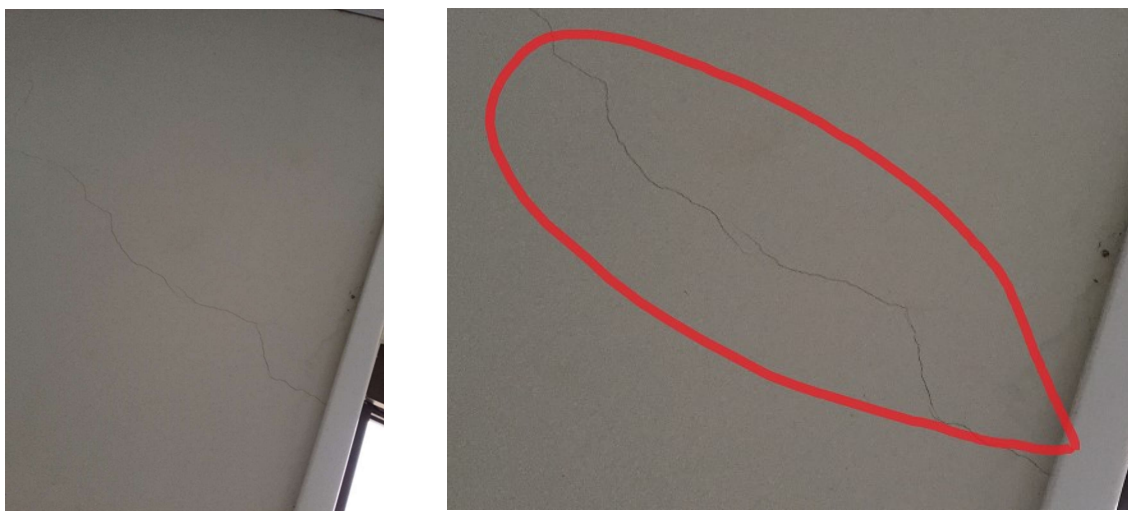
Figura 14 – Fissura em proximidade de janela.

Foram constatadas várias fissuras em proximidade às janelas de todos os cômodos, sendo essa a patologia frequentemente mais visualizada. A Figura 14 mostra a fissura ocorrida.

O Gráfico 02 mostra que a fissura foi muito recorrente em relação às outras patologias, e isso se deve possivelmente à abertura que ocasiona uma maior tensão no local e causa sobrecarga, o que leva a várias manifestações de fissuras. Observou-se que foram realizadas vergas e contravergas em todas as janelas e também vergas em todas as portas com o objetivo de redução dessas fissuras, mas mesmo assim não foi possível evitar o aparecimento do problema.

O Gráfico 02 apresentou um alto número dessa patologia em aberturas. Segundo Thomaz (1989), nos lugares que existem aberturas nas paredes de alvenaria as trincas têm início a partir dos vértices e peitoris dessas aberturas, onde se encontram em meio à passagem de cargas isostáticas de compressão, o que pode ser usado como causa para esse alto número. Thomaz (1989) ainda ressalta que essas trincas têm suas causas atribuídas a variadas formas como tamanhos de painéis, tamanho de aberturas e até tamanho e rigidez de vergas e contravergas. Deste modo, a observação em relação ao tamanho e rigidez dessas vergas e contravergas deve ser sempre lembrada na tentativa de reduzir as manifestações dessas fissuras.

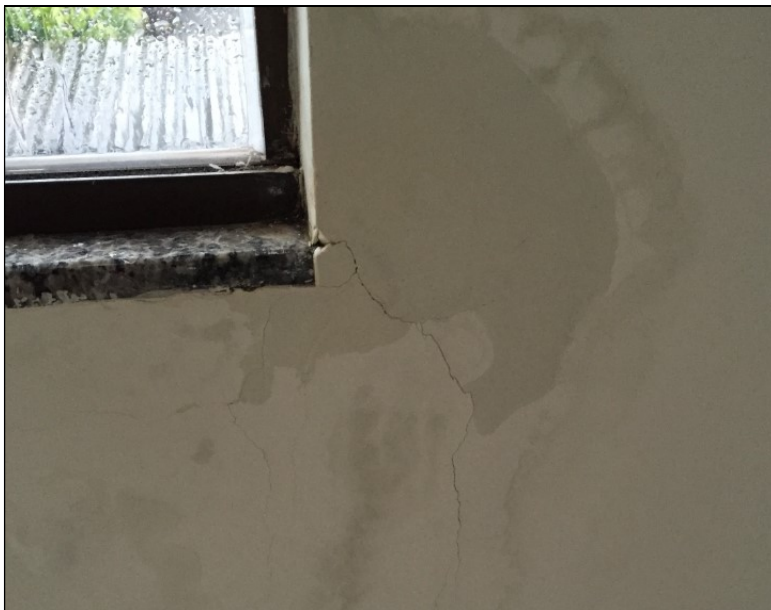
Figura 15 – Fissura em ângulo de 45°.

A Figura 15 apresenta um exemplo dessa fissura em um ângulo de 45°, corriqueira em aberturas.

Para janelas que possuem vãos entre 1,00m a 1,80m e paredes com dimensões menores que 8,00m, a NBR 15270 (2005) recomenda uso de vergas com tamanhos de 0,2m. Para janelas que possuem vãos entre 0,5m a 1,80m e paredes com dimensões menores que 8,0m, a NBR 15270 (2005) recomenda uso de contra vergas com tamanhos de 0,3m.

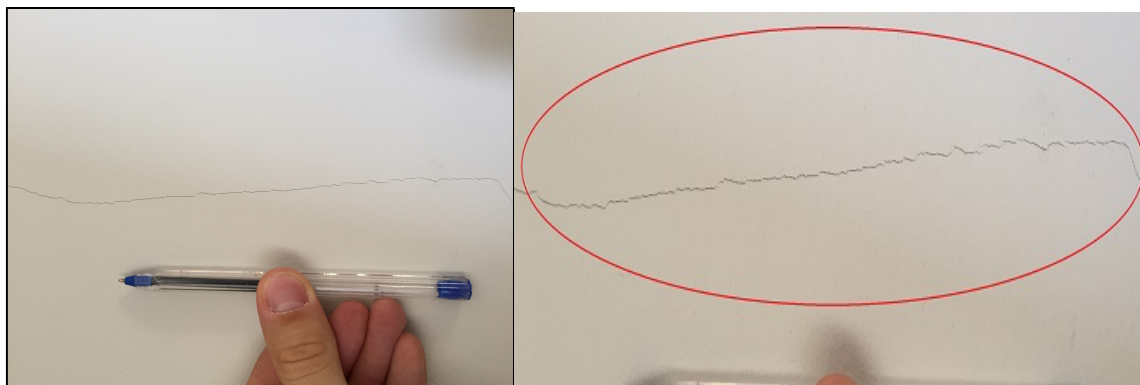
Figura 16 – Fissura em posição horizontal.

As fissuras verticais e horizontais também foram muito frequentes nas paredes em todos os cômodos, mas principalmente nos dormitórios. As fissuras na posição vertical foram observadas com mais frequência que as posicionadas na horizontal. As Figuras 16 e 17 são mostradas como um exemplo dessas fissuras em ambas as posições.

Mas as principais possíveis causas para as manifestações de fissuras neste caso em estudo seriam a movimentação térmica pela insolação solar e as alterações químicas (fator água/cimento) que foram bastante notadas, indicando isso como maior causador para os elevados números de patologias apresentadas no Gráfico 03.

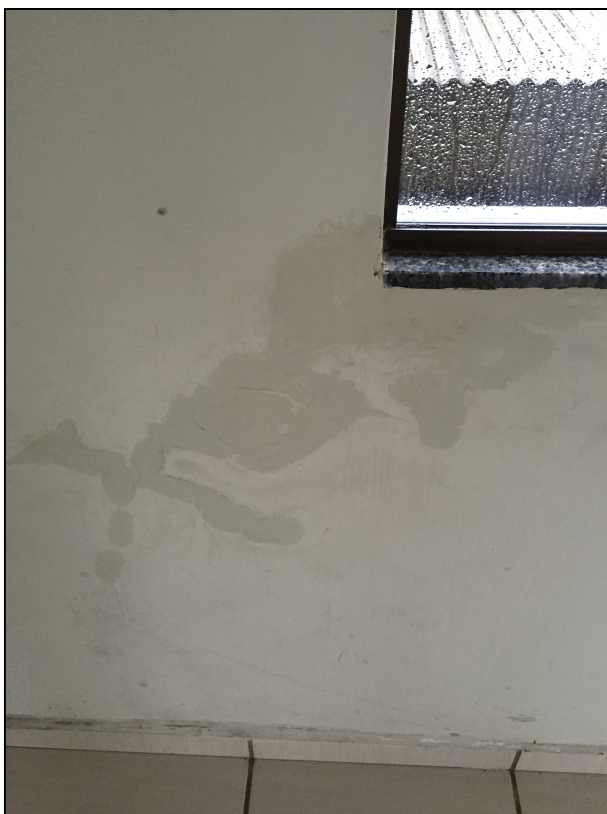
Figura 18 – Patologia ocorrida por infiltração.

Notou-se uma grande manifestação de infiltrações presentes na edificação nas áreas de aberturas de janelas causando manchas de umidade na parede. Essa patologia se torna muito aparente em dias de chuva, pois a água da chuva se acumula nas pingadeiras e assim consecutivamente atravessam entre as frestas das pingadeiras instaladas nas janelas.

Segundo Pozzobon (2007), grande parte das infiltrações é decorrente da instalação de peitoris (pingadeiras), fazendo com que ocorra o escoamento de água pela ação da gravidade. Foi reparado o acúmulo de água em dias de grande intensidade de chuva mesmo havendo uma declividade nas pingadeiras para não favorecer o acúmulo dessa água, porém não foi o suficiente para a evitar completamente. É mostrada na Figura 18 a patologia de infiltração.

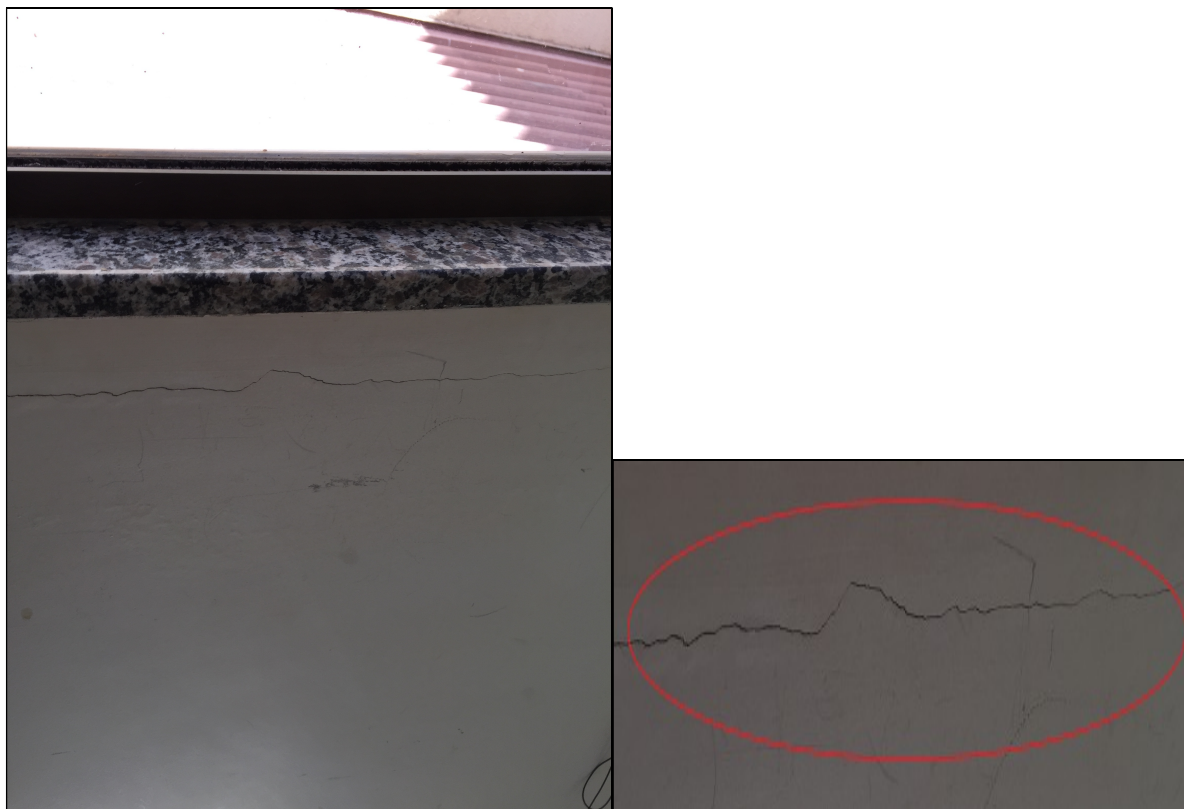
Figura 21 – Fissura abaixo de janela.

É apresentada na Figura 21 uma dessas fissuras que foram encontradas ao redor de janelas.

Na coleta de dados foram registradas 45 (quarenta e cinco) patologias encontradas em proximidade a janelas. Uma das possíveis causas para a manifestação dessas fissuras em torno de janelas seria o grande carregamento que essas aberturas estão sujeitas a suportar, fazendo com que assim sofra uma deformação em torno dessas regiões.

Outro importante fator para a ocorrência de fissuras em torno de aberturas seria a grande concentração de armaduras para reforço da estrutura. De acordo com a NBR 16055 (2012) recomenda dupla malha *pop* entre as paredes da estrutura e ferros na diagonal das janelas para reforço dos vãos. Desta maneira, com a grande concentração de componentes nesses locais acaba por comprometer o cobrimento do concreto e aumentando a probabilidade de nichos de concretagens. Esses nichos de concretagem não seriam nada mais que espaços vazios observados após a desforma do concreto, devido à falta de adensamento na concretagem.

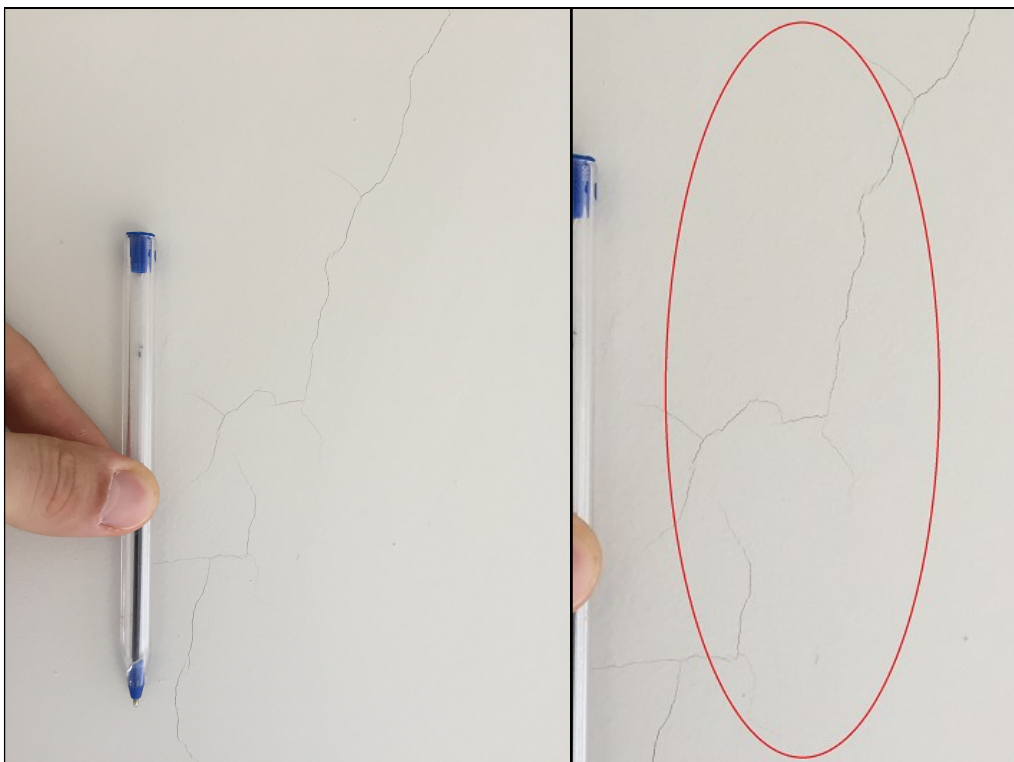
Figura 22 – Fissura vertical.

As Figuras 22 e 23 mostram essas fissuras que foram encontradas nos apartamentos de paredes de concreto.

A causa para ocorrência dessas fissuras verticais e horizontais seria pela concentração de esforços perto de mudanças na direção de paredes fazendo com que assim sofram maiores tensões e conseqüentemente aumente a chance de futuras fissuras. Segundo Thomaz (1989), para as comuns situações de estruturas de concreto armado, os componentes

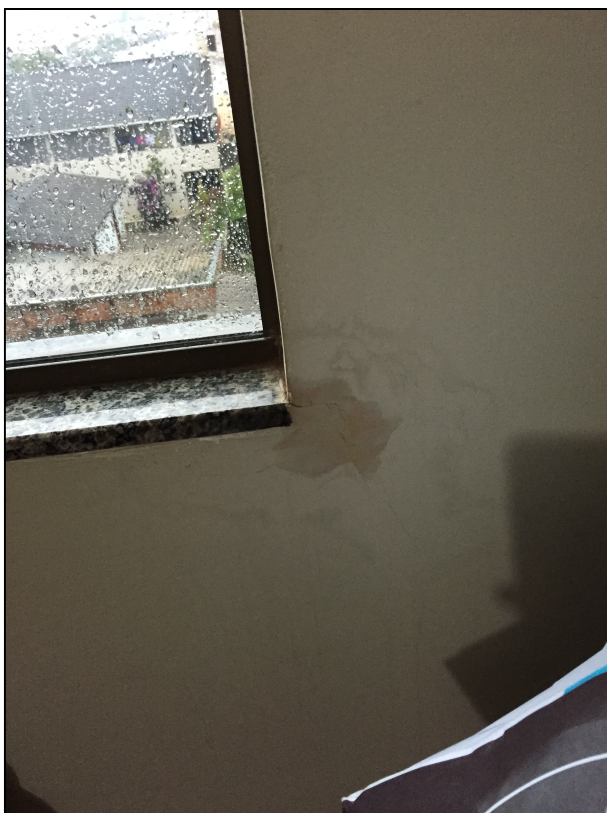
Figura 24 – Patologia por infiltração.

Segundo Pozzobon (2007), grande parte das infiltrações em aberturas de janelas é devida uma má instalação de pingadeiras, fazendo assim que possibilite o acúmulo de água nesses locais. A Figura 24 representa a patologia de infiltração evidente nas janelas de paredes de concreto.

As prováveis causas se devem a má vedação presentes entre as pingadeiras e esquadrias das janelas fazendo com que a água escoe pelas frestas nos cantos da janela. Do
