**LEVANTAMENTO DAS PATOLOGIAS DO COLÉGIO ESTADUAL PROFESSORA  
JÚLIA WANDERLEY EM CASCAVEL-PR**

Trabalho apresentado na disciplina de Trabalho de Conclusão de Curso II, do Curso de Engenharia Civil, do Centro Universitário Assis Gurgacz, como requisito parcial para obtenção do título de Bacharel em Engenharia Civil.

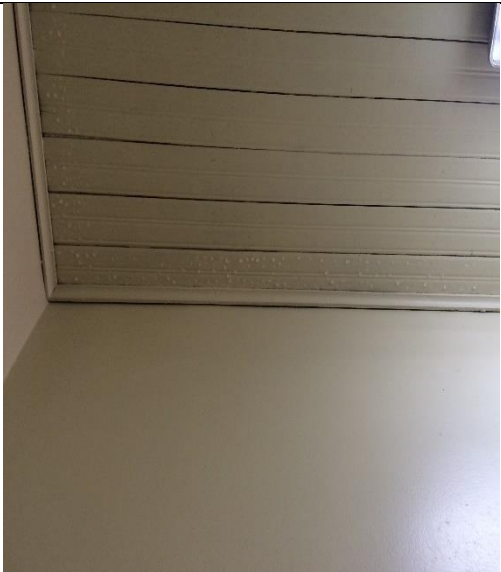
| Figura 11 – Infiltração A.<br>Fonte: Autor (2016) | Figura 12 – Infiltração B.<br>Fonte: Autor (2016) | | |
| <b>Causas possíveis:</b> No exemplo acima a Figura 11 foi causada por falha na tubulação ou pelo vazamento da caixa de água. Na Figura 12, observa-se presença de mancha e apodrecimento da madeira devido a umidade. | | | |

| <b>Diagnóstico provável:</b> Infiltração A – Substituição da tubulação.<br>Infiltração B – Eliminar infiltração com a troca foro. | | | |

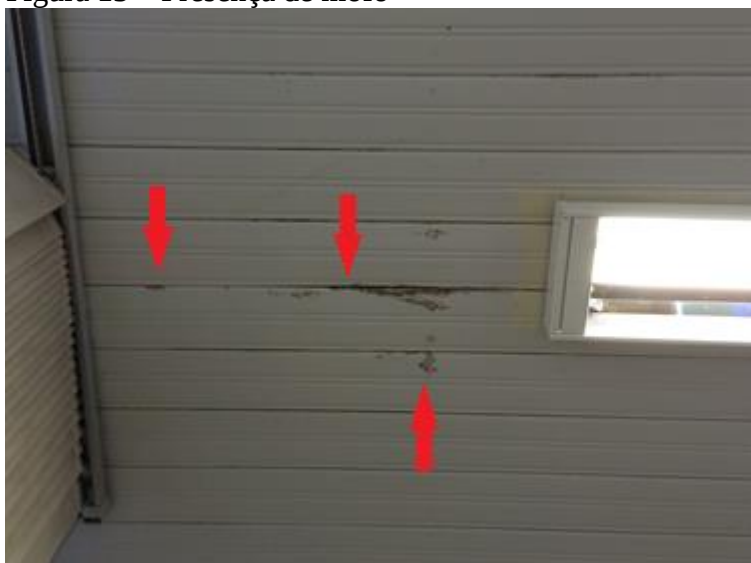
Figura 13 – Presença de mofo

A manifestação patológica dita infiltração além de ter aspecto visual desagradável, pode causar danos na saúde das pessoas que utilizam e problemas na estrutura. No colégio, no bloco 1, ela foi encontrada em 4 (quatro) ambientes distintos, mas todas elas localizadas no forro.

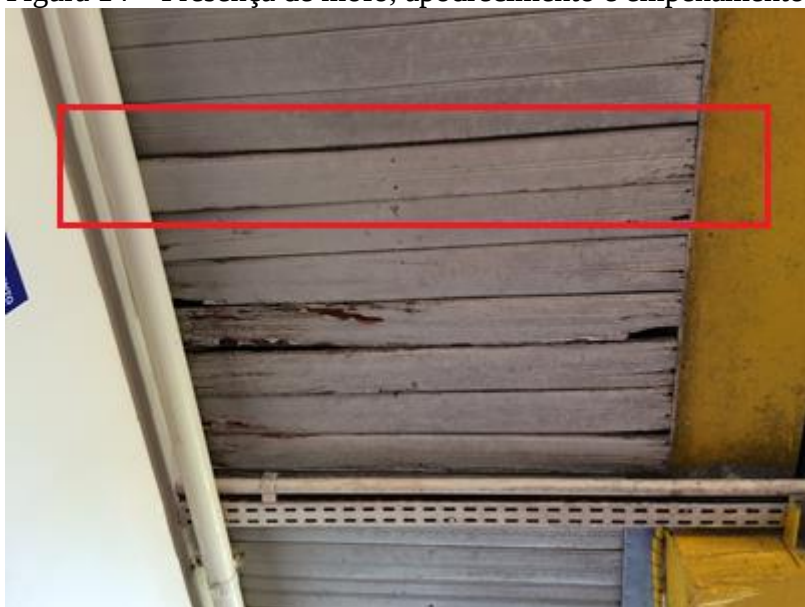
Figura 14 – Presença de mofo, apodrecimento e empenamento longitudinal

Na Figura 14, na parte externa, nota-se além do mofo e apodrecimento, a anomalia chamada de empenamento provocado pela ausência de calha. Segundo Jankowsky (2005), esse tipo de empenamento é longitudinal, caracterizado pela distorção da peça no sentido do comprimento causado pela secagem da madeira devido a umidade da chuva. O reparo é a colocação da calha e o tratamento das partes danificadas do forro já impermeabilizadas com aplicação de base com substância vedante como verniz ou polímeros epóxi.

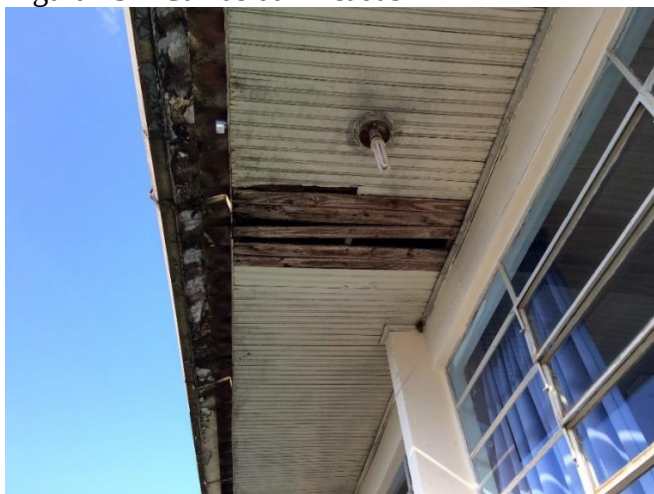
Figura 15 – Calhas danificadas

Já na figura 15, na parte externa do colégio tem-se a presença da calha e infiltração no forro. Percebe-se que ocorre a falta de manutenção da calha, que passou e está, em processo de deterioração por ferrugem e mofo, sendo que dessa forma ela perde seu objetivo.

O processo de reparação é a substituição da calha e o mesmo descrito acima para as partes danificadas do forro. Na Figura 16, mostra o método da impermeabilização do forro citado.

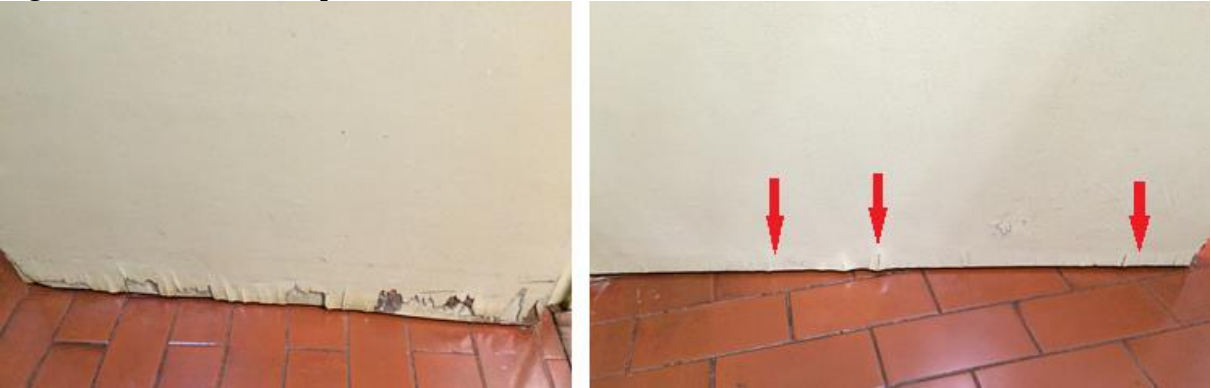
Figura 17 – Umidade na porta do banheiro

Pode-se destacar ainda pela infiltração, a falta de manutenção que ocorre na base e parte superior das portas dos banheiros (Figura 17), executando o método incorreto de limpeza, que pela umidade houve o apodrecimento da madeira favorecendo que a água seja absorvida. O ideal seria a substituição da porta, porém, implica gastos. Já a recuperação pode ser viável com a retirada das partes afetadas, lixamento e conseqüentemente a limpeza. Por seguinte as aplicações da massa de correção para madeira e feita impermeabilização apropriada para o caso (SILVA, 2006).

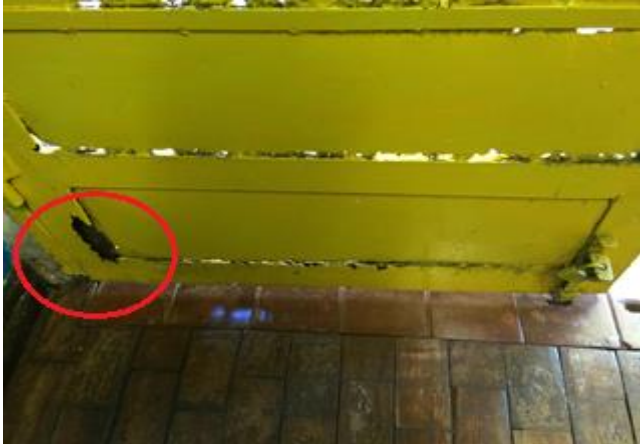
| Check List |
|---|
| Figura 18 – Oxidação da porta |

A corrosão é a deterioração do metal quando exposto ao gás carbônico e água. No caso das ferrugens na porta é dado por ação eletroquímica, isto é, transferência de elétrons. Segundo Marçon (2004), metal está em contato com o eletrolítico ocorrendo reações anódicas (oxidação) e catódicas (redução), ou seja, formação da ferrugem de coloração preta com mostra na Figura 18. Para reparo realiza-se a limpeza com escova de aço da área danificada, eliminando as impurezas. Depois, aplicar neutralizador de ferrugem e pintar à base de esmalte. Repare-se que foi realizada a manutenção da patologia, porém de for incorreta aplicado somente a pintura o que desencadeou novamente a formação da manifestação patológica alastrando com facilidade e rapidez.

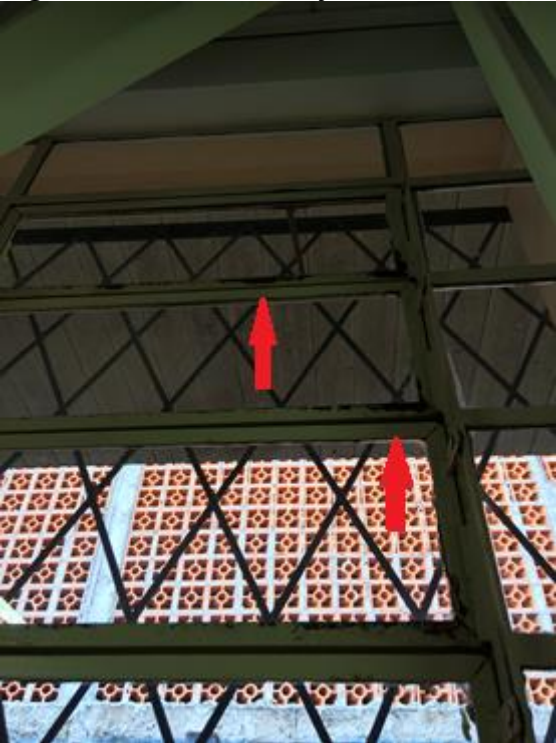
Figura 19 – Corrosão na janela

A ferrugem também está presente na janela (Figura 19) em fase inicial podendo usar lixa para a superfície e continuar o processo como descrito para a porta.

No caso das janelas a situação é classificada por falta de manutenção além de comprometer a estética. Como na janela a ferrugem é interna, as causas são as mesmas citadas acima com a presença de ventos que empurram a água da chuva e aceleram mais a corrosão.

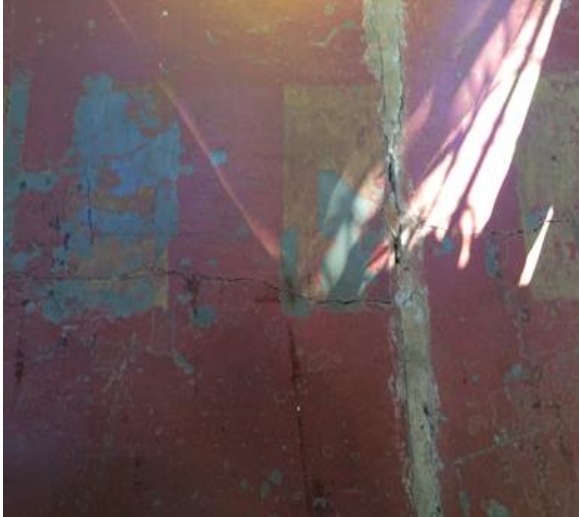
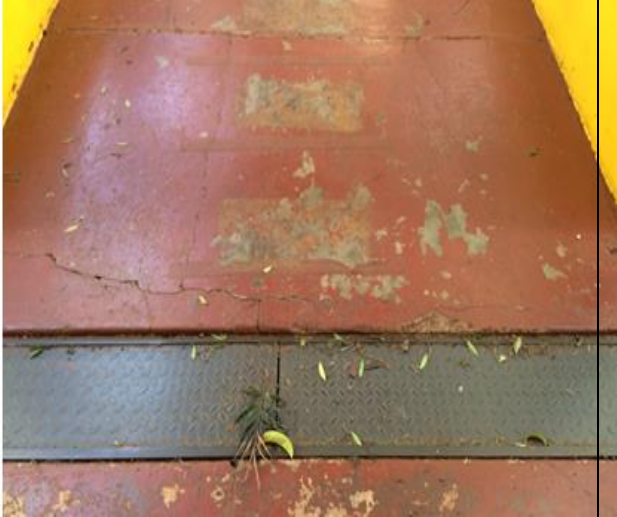
| Figura 20 – Fissura longitudinal e transversal | | | |

Outro tipo de manifestação é a fissura observada no piso de característica longitudinal e transversal, pode ser causado por dilatação térmica e retração de secagem. É comum confundir as duas pelas configurações das fissuras serem iguais, porém foi descartado a retração de secagem por não ter a presença de empenamento das bordas.

Como afirma o Boletim Técnico (2004), para reparo é recomendado aplicar injeções com mastique de base epóxi ou poliuretano ou resinas flexíveis por essas fissuras serem ativas, pois não adianta solidarizar, uma vez que elas continuam a se movimentar como observado ainda na Figura 20 que já houve manutenção e reincidência da mesma.

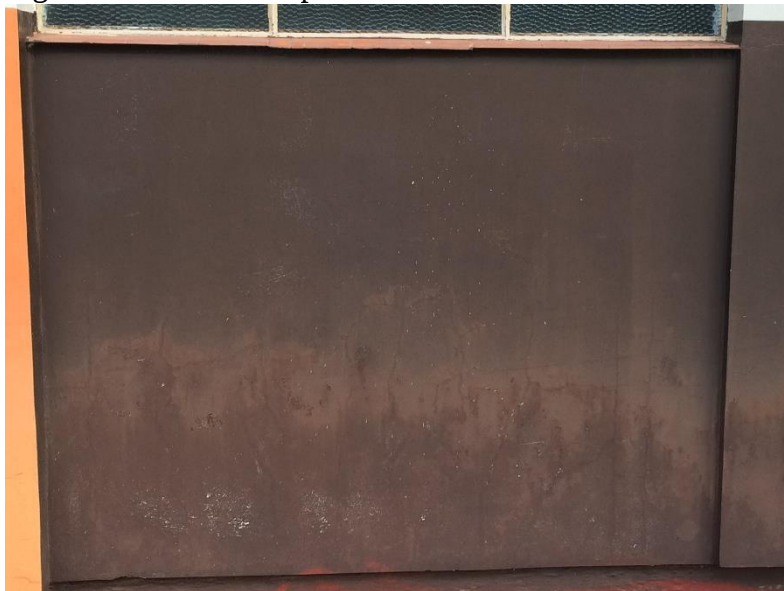
Figura 21 – Fissura mapeada

No caso da Figura 21, esse tipo de fissura é chamada mapeada com aberturas superficiais originada pela retração da argamassa ou por excessos do traço que podem ser correlacionadas com a presença de temperatura e umidade. Sua recuperação é a mesma citada acima com aplicação de tinta e selante flexível da parede externa (NOAL, 2016).

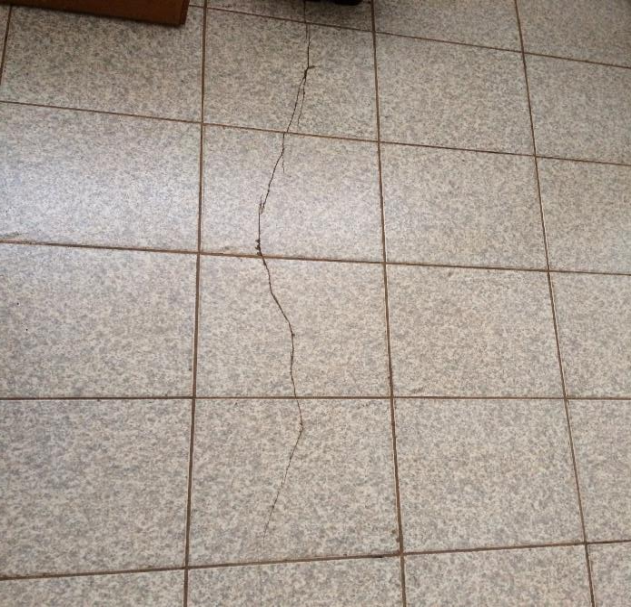
Figura 25 – Trinca no revestimento cerâmica

Na Figura 25, mostra a trinca no revestimento cerâmico. Apresenta características originárias de falhas de execução devido as tensões que ultrapassam o limite de resistência do revestimento cerâmico, ou seja, podem aparecer pela falta de o sistema acomodar as movimentações, possivelmente causado pela dilatação e retração das placas. Futuramente, as placas podem se soltar ocorrendo outra anomalia, o destacamento da cerâmica. Para esse tipo de manifestação, o melhor é a substituição das placas danificadas (THOMAZ, 1989).

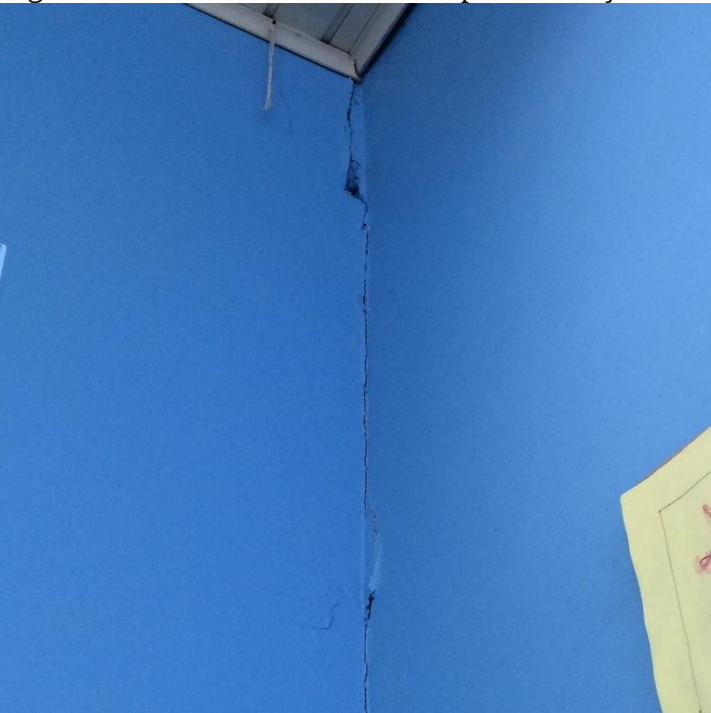
Figura 26 – Trinca vertical causada por amarração

Outro tipo de trinca ocorreu entre a alvenaria (parede) e o pilar causado pela falta de amarração. Ela se configura em vertical (Figura 26), nota-se também que há presença de rachadura. Para que as manifestações não aparecerem, o certo seria o uso de tela galvanizada que tem o objetivo de unir e ao mesmo tempo reduzir as tensões na argamassa de assentamento (NAKAMURA, 2009). Então, o ideal é reparar a trinca refazendo o reboco.

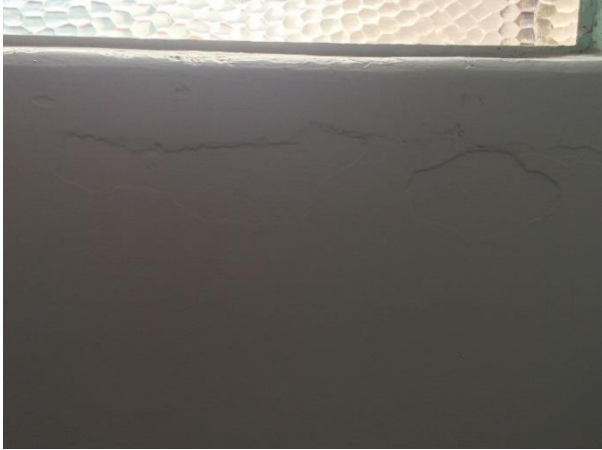
Figura 27 – Sobreposição da pintura.

Bem recorrente outro problema encontrado foi com pintura. Uma delas foi a sobreposição da pintura na parede de alvenaria. Originado pela falta de execução e manutenção incorreta, a parede recebeu a sobreposição de pintura (Figura 27), pois não houve a remoção da camada anterior que sofreu o descascamento provocado possivelmente por superfície suja e tinta velha com má aderência.

| <b>Patologia:</b> Sobreposição de pintura | | | |

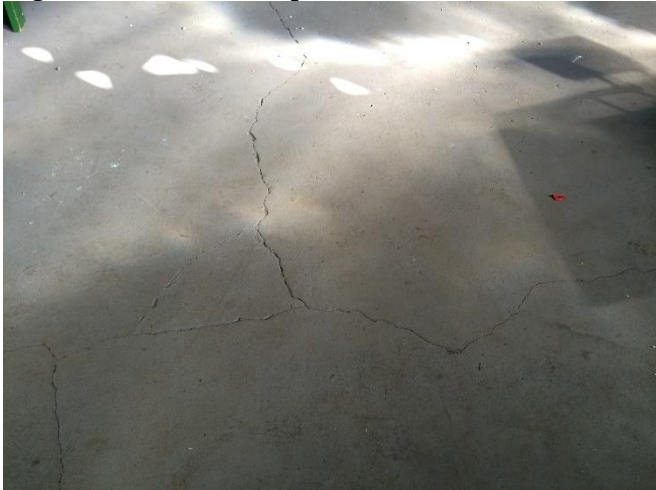
| <div>Figura 31 – Trinca no piso</div> <div></div> <div>Fonte: Autor (2016)</div> | | | |
| <b>Patologia:</b> Trinca no piso | | | |

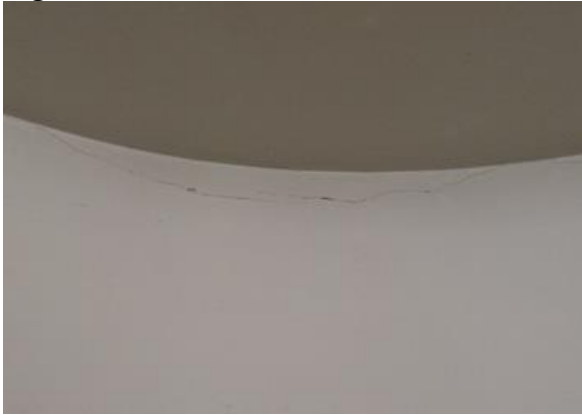
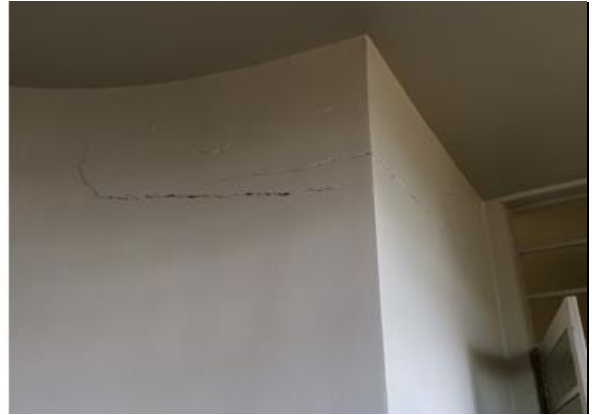
Figura 36 – Ausência de encunhamento

Já para a fissura horizontal na Figura 36 pode ser causada pela ausência de encunhamento entre a alvenaria e a viga juntamente com erro de execução. A fissura é transferida para o revestimento da argamassa aumentando a entrada de umidade diminuindo a durabilidade da estrutura. O processo correto de encunhamento é eficiente, pois os tijolos dispostos a 45° (Figura 35) evita a deformação aliviando as tensões da estrutura (DALDON, 2008). Esse é o método correto para não gerar patologia.

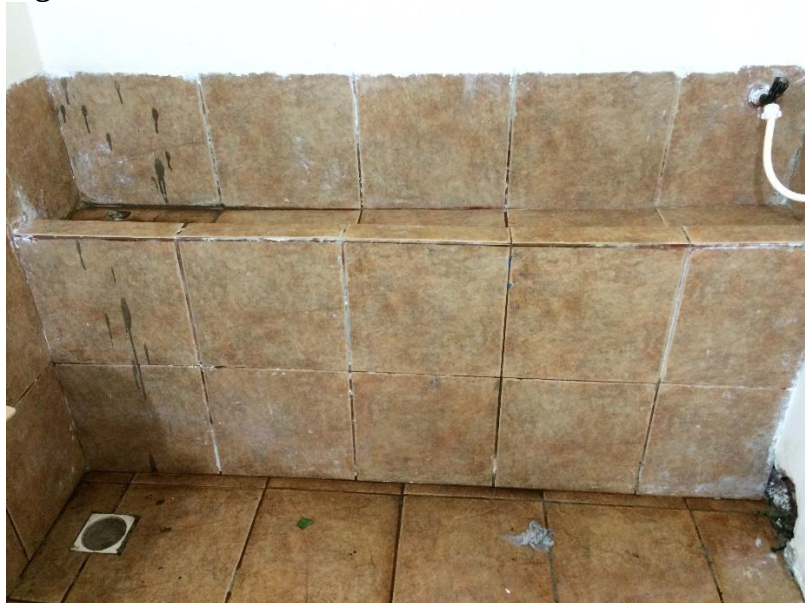
**Figura 38** – Eflorescência.

**Patologia:** Eflorescência**Observações:** Interno/Revestimento**Causas possíveis:** Erro de execução e projeto em conjunto com a influência da umidade**Diagnóstico provável:** Limpeza com ácido clorídrico**Condições climáticas****Umidade:** 65%**Intensidade do vento:** 19 Km/h**Direção do vento:** NNE**Condição:** Muitas nuvens com períodos nublados. – 22°C**Questionários****1- A patologia encontrada apresenta algum risco estrutural?**

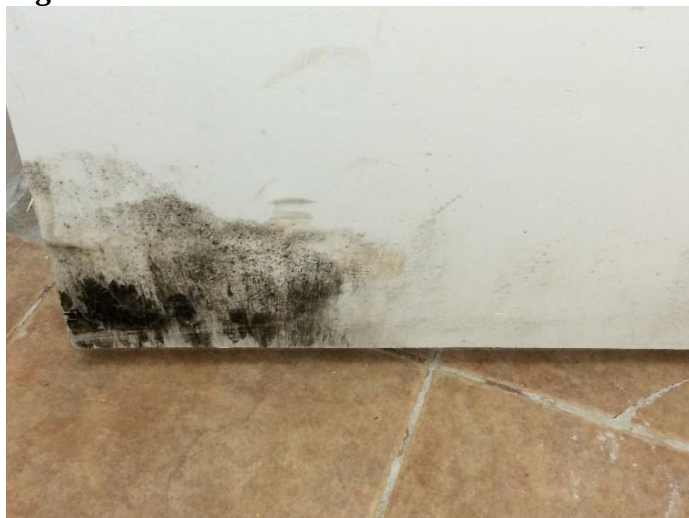
**Figura 39 – Mofo.**

**Patologia:** Mofo**Observações:** Interno**Causas possíveis:** Umidade**Diagnóstico provável:** Limpeza com fungicida**Condições climáticas****Umidade:** 65%**Intensidade do vento:** 19 Km/h**Direção do vento:** NNE**Condição:** Muitas nuvens com períodos nublados. – 22°C**Questionários****1- A patologia encontrada apresenta algum risco estrutural?**
