**LEVANTAMENTO DAS MANIFESTAÇÕES PATOLÓGICAS EXISTENTES NO  
CENTRO ESTADUAL DE EDUCAÇÃO PROFISSIONAL PEDRO BOARETTO  
NETO NA CIDADE DE CASCAVEL – PARANÁ**

Trabalho apresentado na disciplina de Trabalho de Conclusão de Curso II, do Curso de Engenharia Civil, do Centro Universitário Assis Gurgacz, como requisito parcial para obtenção do título de Bacharel em Engenharia Civil.

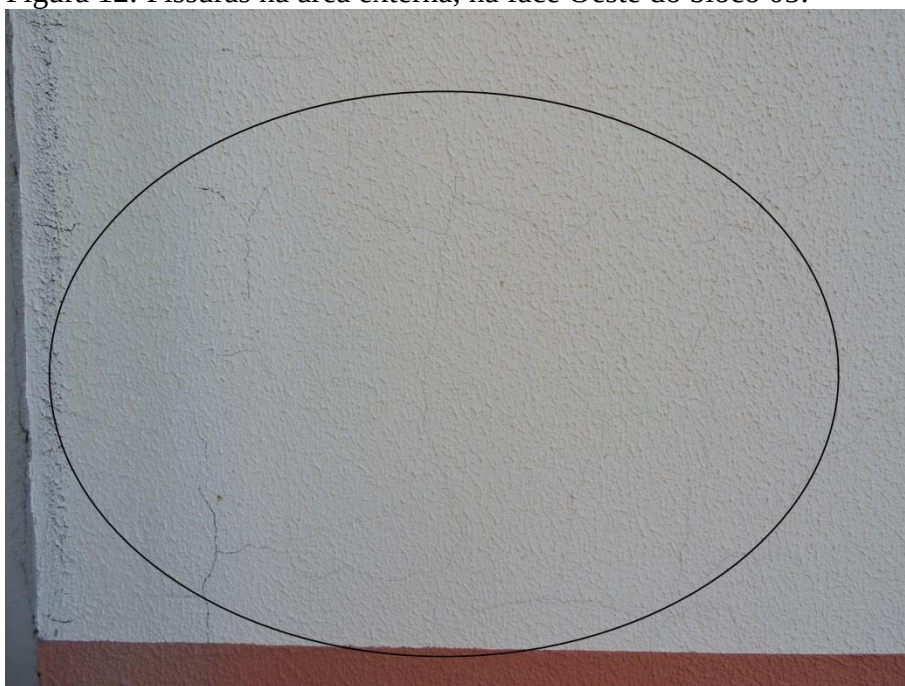
As possíveis causas das fissuras representadas na Figura 12 são expansão da argamassa causada por reações químicas constituintes na própria argamassa ou entre compostos do cimento, ou devido à umidade excessiva e infiltrações na alvenaria (MAGALHÃES, 2006).

Figura 12: Fissuras na área externa, na face Oeste do bloco 05.

A provável solução é primeiramente considerar as fissuras sempre como ativas, pois mesmo depois de corrigidas as causas que lhes formaram, as aberturas continuaram ocorrendo

devido a variações térmicas. As etapas para recuperação da fissura são: remover o revestimento da parede de forma regular com largura aproximadamente de 10 a 15 cm; aplicação de tela metálica com largura de 2 a 10 cm, sendo distribuídos regularmente entre os dois lados da fissura; e por último, aplicação de chapisco externo a tela metálica e complemento do revestimento com argamassa (THOMAZ, 1989).

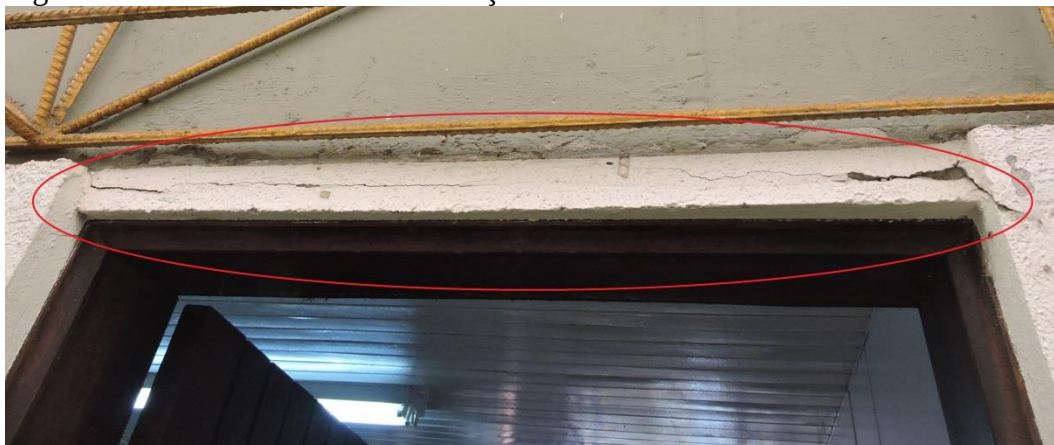
A provável causa das fissuras representadas nas Figuras 13 e 14 é o excessivo carregamento de compressão (sobrecargas) em torno de aberturas. Segundo Thomaz (1989), essas fissuras acontecem em paredes de alvenaria descontínuas, com uma ou mais aberturas e a formação se dá a partir dos vértices das aberturas. Diversos fatores contribuem para o aparecimento dessas fissuras, tais como: dimensões da parede e das aberturas, materiais constituintes da parede, dimensão e rigidez de vergas e contravergas ou até mesmo a ausência das mesmas.

A Figura 13 representa uma porta abaixo da indicação das fissuras e entre a porta e a viga percebe-se que foi realizado um enchimento, sendo esse enchimento uma das prováveis causas das fissuras.

Figura 13: Fissuras na área de circulação coberta do bloco 05.

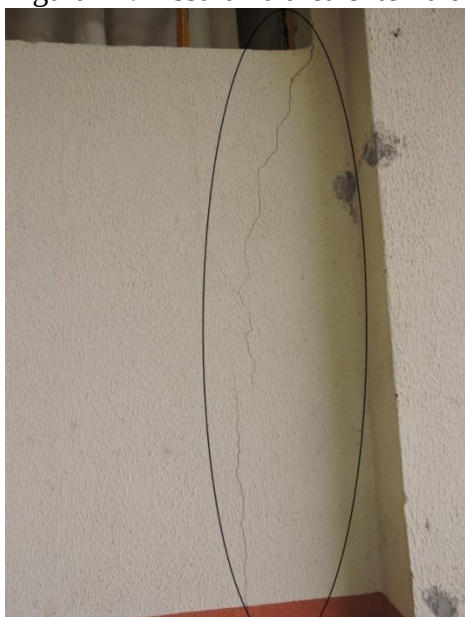
Figura 14: Fissura na área externa do bloco 04.

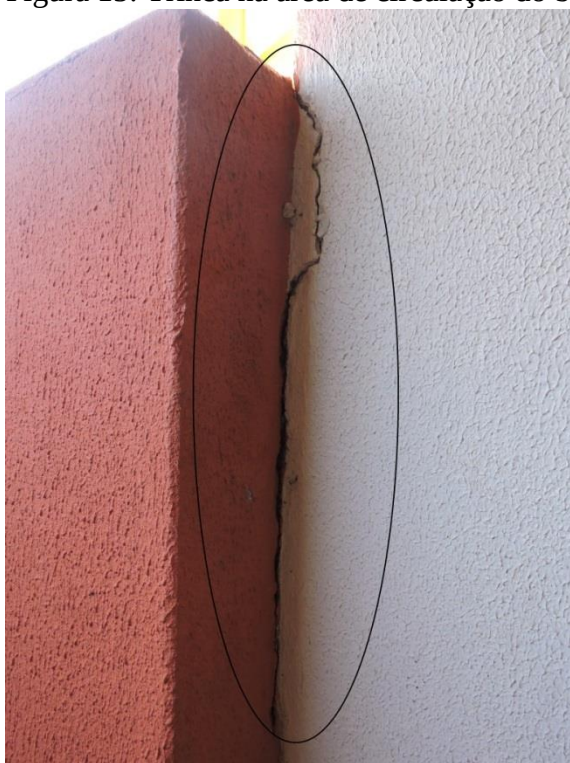
Como se pode ver nas Figuras 15, 16 e 17, tanto no bloco 05 quanto no bloco 04 ocorrem fissuras verticais onde sua provável causa sejam detalhes construtivos incorretos, como deficiência na amarração. A amarração deveria ser feita entre os tijolos das paredes com elementos metálicos nas juntas de argamassa durante o assentamento e o surgimento de fissuras podem se manifestar associada a outros fenômenos, tais como: variações térmicas, retração e recalques (MAGALHÃES, 2006).

Figura 15: Trinca na área de circulação do bloco 05.

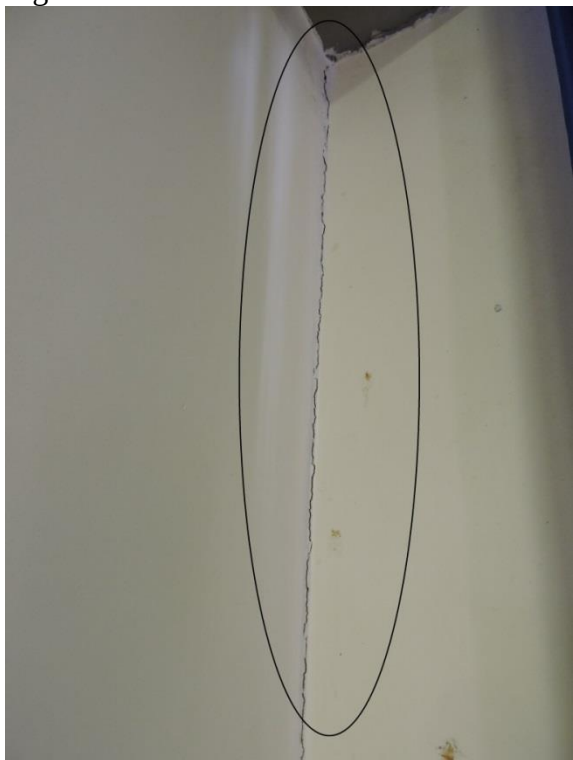
Figura 16: Fissura na área interna de uma sala de aula do bloco 04.

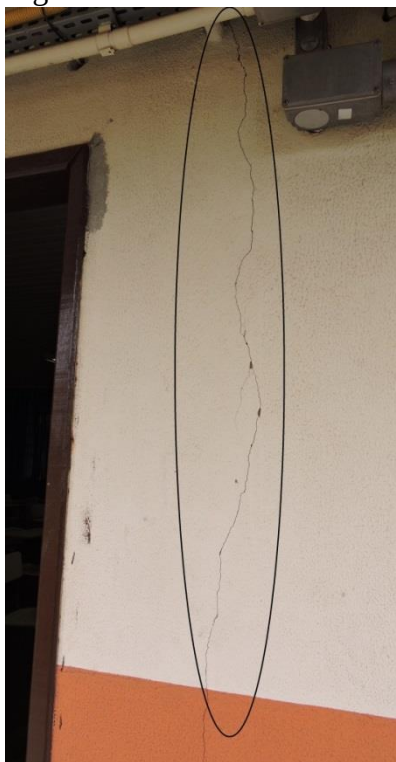
Figura 17: Fissura na área externa no bloco 04.

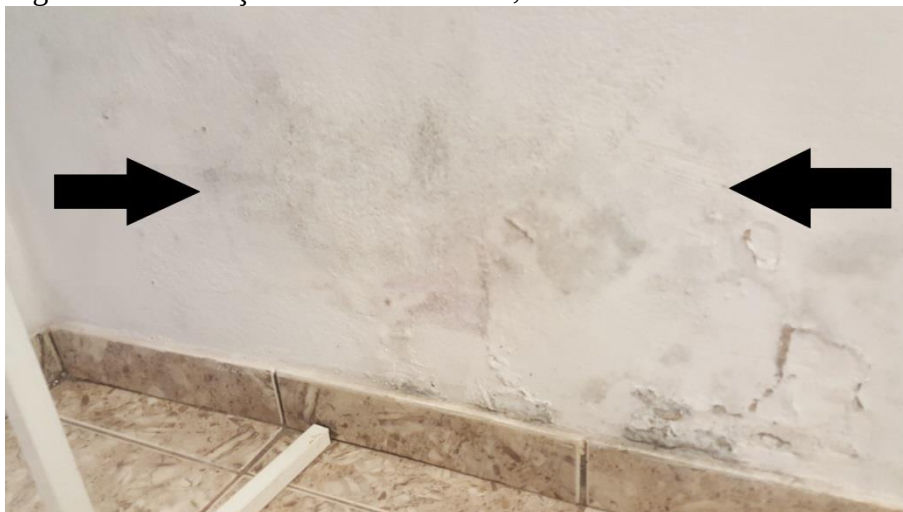
Foi encontrado um caso de infiltração no mini auditório localizado no pavimento térreo do bloco 05, na qual a parede fica na face Leste. Já no bloco 04 não foi encontrado nenhum caso de infiltração.

Conforme o item 2.1.3.2, as possíveis causas de infiltração nesse local se dão por má instalação hidráulica o que acaba gerando um vazamento por falta de vedação correta, fazendo com que a água escorra e entre em contato com o concreto, também pode se dar por ruptura de canalizações, pela edificação absorver a umidade do solo, conhecida como ascensão capilar ou ainda pode ser resultado de outras patologias como fissuras e trincas por onde a água da chuva entraria (Figura 18).

Figura 18: Infiltração no mini-auditório, na face leste do bloco 05.

As possíveis soluções são: no caso de má instalação hidráulica ou ruptura de canalizações é necessário corrigir essa falha para sanar a infiltração; se o caso for por ascensão capilar é necessário fazer impermeabilização da base da parede e se o caso for por água da chuva entrando por fissuras e trincas é necessário primeiro corrigir essa patologia que está ocasionando a infiltração para acabar com a causa que pode agravar a incidência de infiltração (SOUZA, 2008).

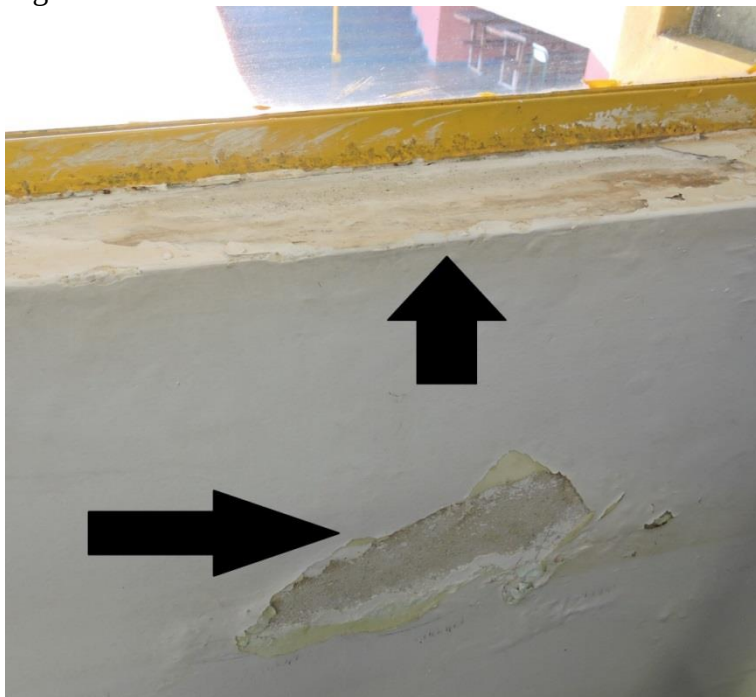
O destacamento de pintura, observado nas Figuras 19 e 20, foi uma das patologias mais incidentes no local de estudo tanto no bloco 05 quanto no bloco 04 e também a única em pintura, porque não foi encontrado empolamento e desbotamento de pintura. Uma provável causa por não ter sido encontrado empolamento é o fato de todos os casos terem evoluído para o destacamento e que pode ser resultado de infiltrações nos locais. Já uma possível explicação para a falta de desbotamento é o fato de a edificação apresentar uma pintura nova.

Segundo Polito (2006), no item 2.1.3.4, as prováveis causas podem ser uso de tinta de baixa qualidade, diluição excessiva da tinta, preparação incorreta da superfície ou como citado anteriormente uma consequência de outra patologia como infiltrações, representada na Figura 19 onde possui uma janela que provavelmente está sem vedação correta.

Figura 19: Destacamento na área interna da Secretaria Escolar no bloco 05.

As possíveis soluções para essa patologia se for decorrente de infiltrações, seria a utilização de vedação com selante elástico, no caso da Figura 19 que possui uma janela no local dessa patologia. Após isso, ainda segundo Polito (2006), deve-se remover lixando toda a

superfície com destacamento com uma escova de aço e em casos mais profundos usar massa corrida, em seguida impermeabilizar e diluir corretamente uma tinta de boa qualidade antes de pintar toda a edificação, visto que não ficaria bom reparar e pintar aonde ocorreu a patologia.

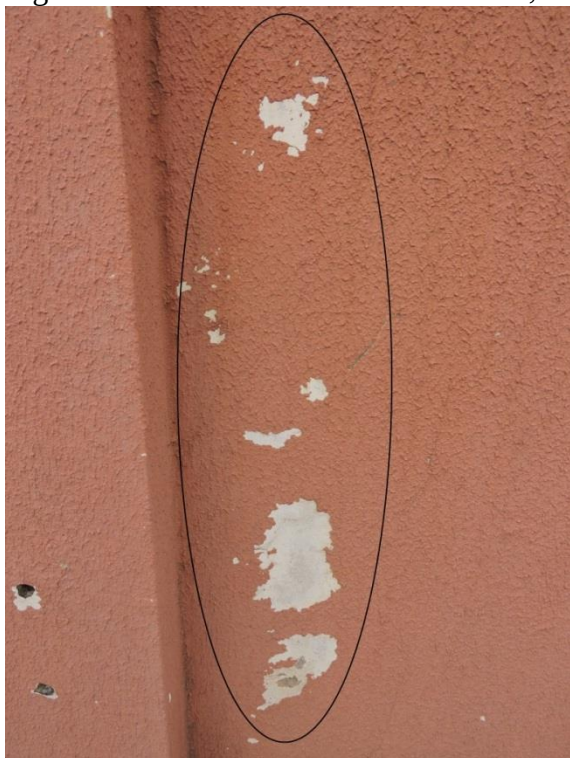
Figura 20: Destacamento na área externa, na face Oeste do bloco 04.

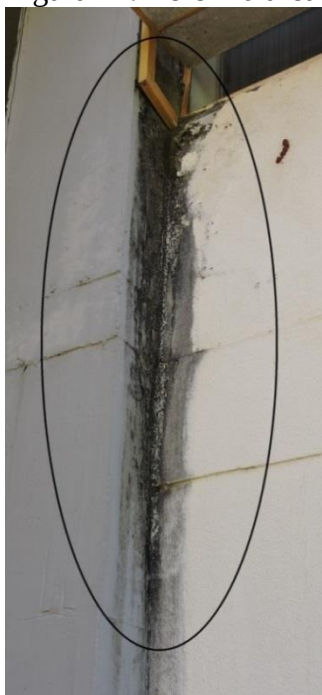
O bolor representado nas Figuras 21 e 22, também foi uma das patologias mais incidentes no local da pesquisa. As possíveis causas são locais de pouca insolação e ventilação, existência de umidade, infiltração de água por falta ou amarração incorreta entre alvenaria e pilar, vazamento de tubulações, que favorecem que a proliferação de fungos aumente.

Figura 21: Bolor na área externa, na face Sul do bloco 05.

As prováveis soluções no caso de infiltração de água ou vazamento é identificar o local em que ocorre e resolver este problema primeiro para depois sanar o bolor. Também devem-se limpar as superfícies infectadas com soluções fungicidas podendo até ser o caso de trocar os materiais que estavam contaminados por outro que resistam à proliferação de fungos (ALUCCI, 1988). A provável solução para o bolor representado na Figura 22 seria proteger a alvenaria da platibanda com a colocação de um chapuz metálico.

Segundo Beato Sobrinho (2008), para limpeza de superfícies afetadas de forma mais específica é necessário o auxílio de uma escova e uma solução composta por: 80 g de fosfato de trissódico, 30 g de detergente, 90 ml de hipoclorito de sódio e 2700 ml de água; após isso se deve enxaguar a superfície com água limpa e esperar a secagem. Quando se refere à superfícies muito infectadas, o ideal é retirar o revestimento, lavar com solução fungicida e após isso utilizar um tinta resistente ao bolor.

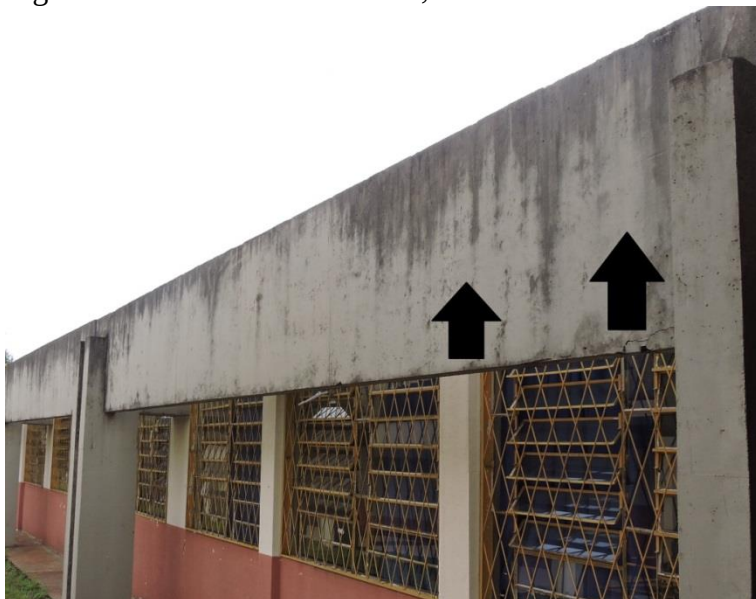
Figura 22: Bolor na área externa, na face Oeste do bloco 04.

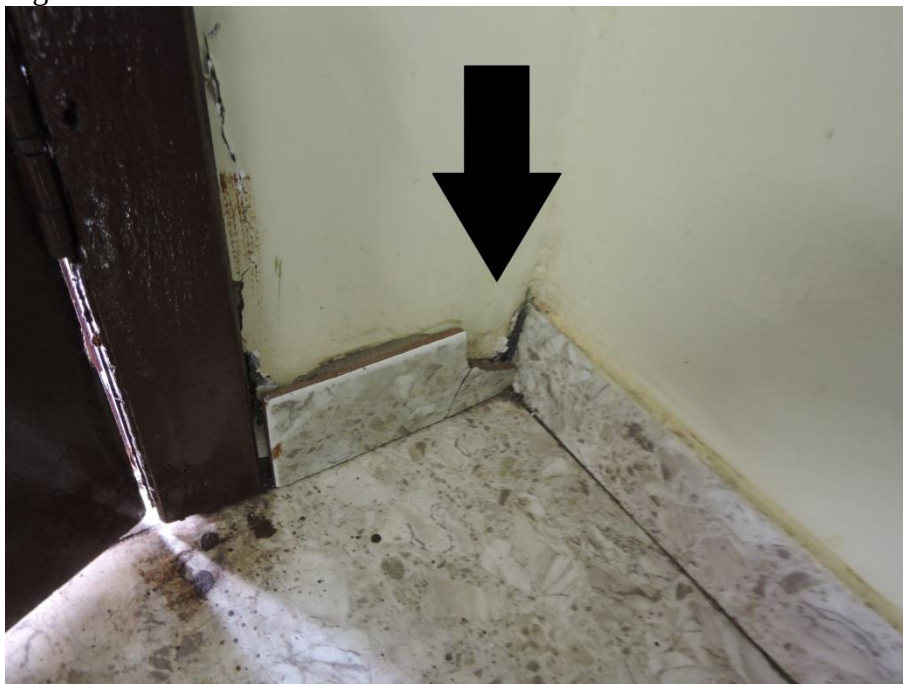
Muitas vezes um descolamento de revestimento cerâmico não é fácil de reparar porque demanda investimento com mão de obra e materiais como argamassa colante e peças cerâmicas, o que pode ocorrer de não encontrar a mesma peça e ter que fazer a troca de todo o revestimento, por isso nesse caso específico, pouco incidente na edificação, não compensa reparar esse descolamento de revestimento cerâmico, conforme está representado na Figura 23.

Figura 23: Descolamento de revestimento na área interna de uma sala de aula do bloco 04.
