**CENTRO UNIVERSITÁRIO ASSIS GURGACZ - FAG  
RODRIGO GASPAROTO**

**ANÁLISE DAS PATOLOGIAS QUE AFETAM A ACESSIBILIDADE EM  
DIFERENTES TIPOS DE CALÇADAS NA CIDADE DE CASCAVEL - PR**

**CASCAVEL - PR  
2016**

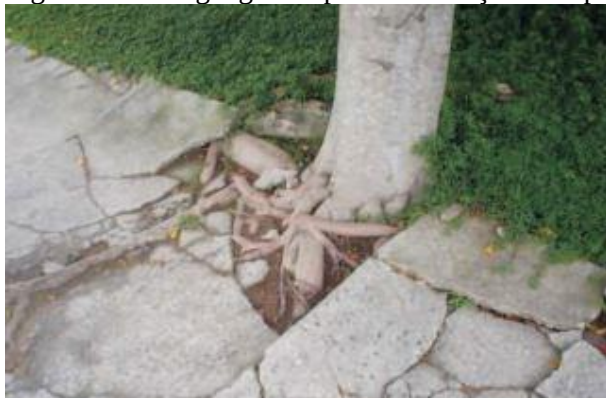
Figura 5: Patologia gerada pela arborização de espécie inadequada.

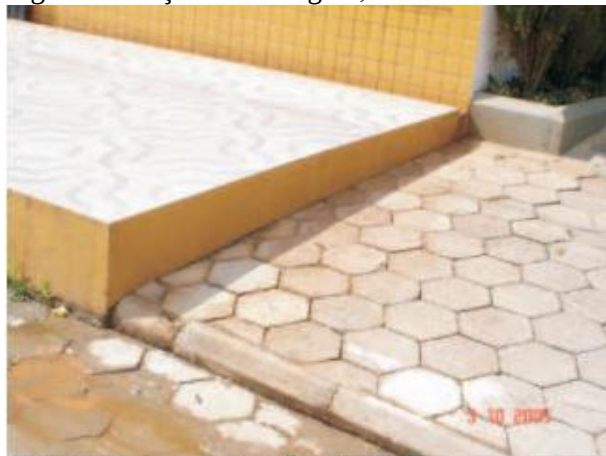
Figura 6: Calçada com degrau, evitando a acessibilidade de cadeirantes.

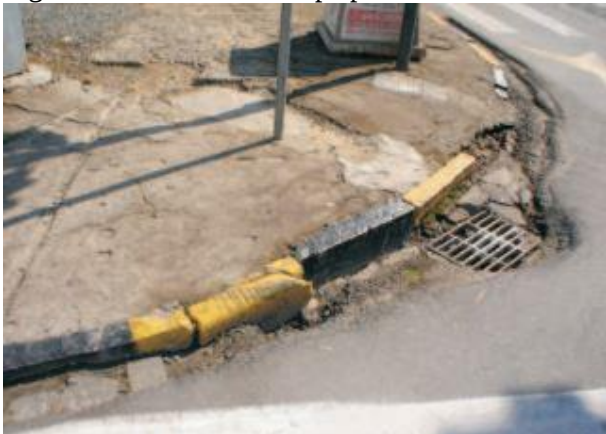
Figura 7: Ausência de rampa para acesso a cadeirantes e piso podotátil.

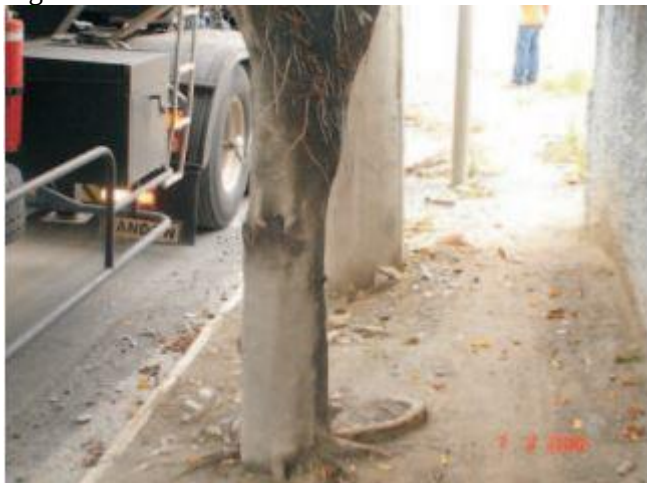
Figura 8: Excesso de obstáculos afetando a acessibilidade.

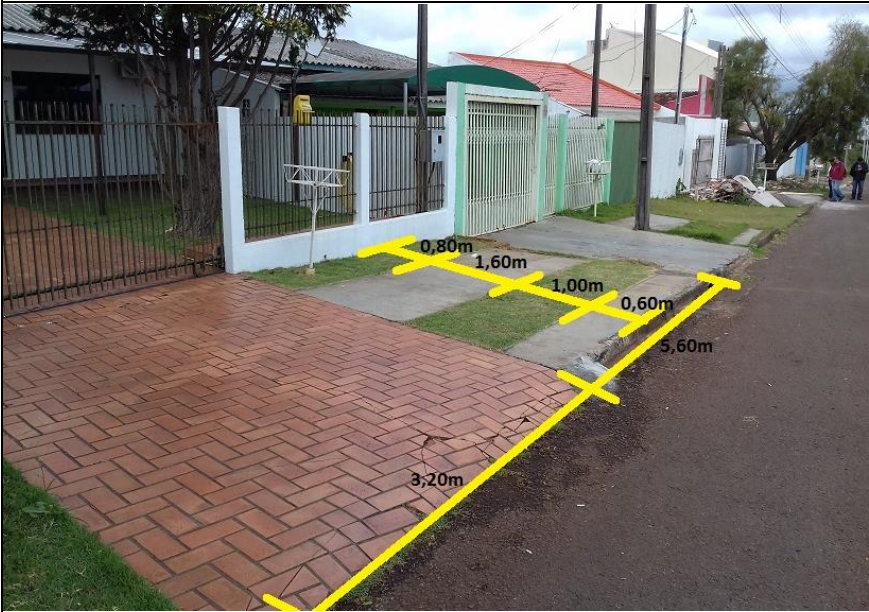
| DADOS |
|---|
| Patologia:<br>Apresenta fissura na rampa de acesso provavelmente devido a passagem de veículo. |

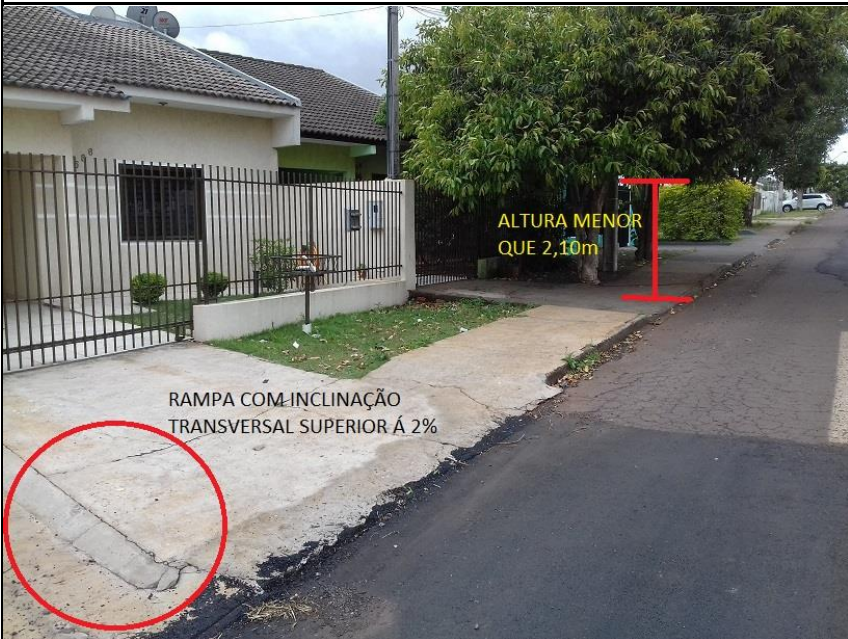
Tabela 6: Manifestação 04 - Avenida Antônio Kucinski.

| DADOS |
|---|
| <p>Data:06/10/2016<br/>Hora:9:31</p> <p>Patologia:<br/>Apresenta fissuras.</p> <p>Existe ou não acessibilidade:<br/>Calçada modelo antigo e não apresenta acessibilidade devido a rampa estar fora da norma e a altura da árvore está a baixo do previsto em norma.</p> <p>Análise dos resultados: Fissura possivelmente devido à falta de juntas de dilatação ou a baixa qualidade dos materiais, traço inadequado, ausência de cura, excesso de carregamento entre outros fatores e não está acessível devido a rampa transversal está superior a 2% e a altura da árvore inferior a 2,10 m.</p> <p>Solução: Reparar a calçada fazendo juntas de dilatação, refazer as rampas conforme a norma e podar a árvore até ficar na altura correta.</p> |

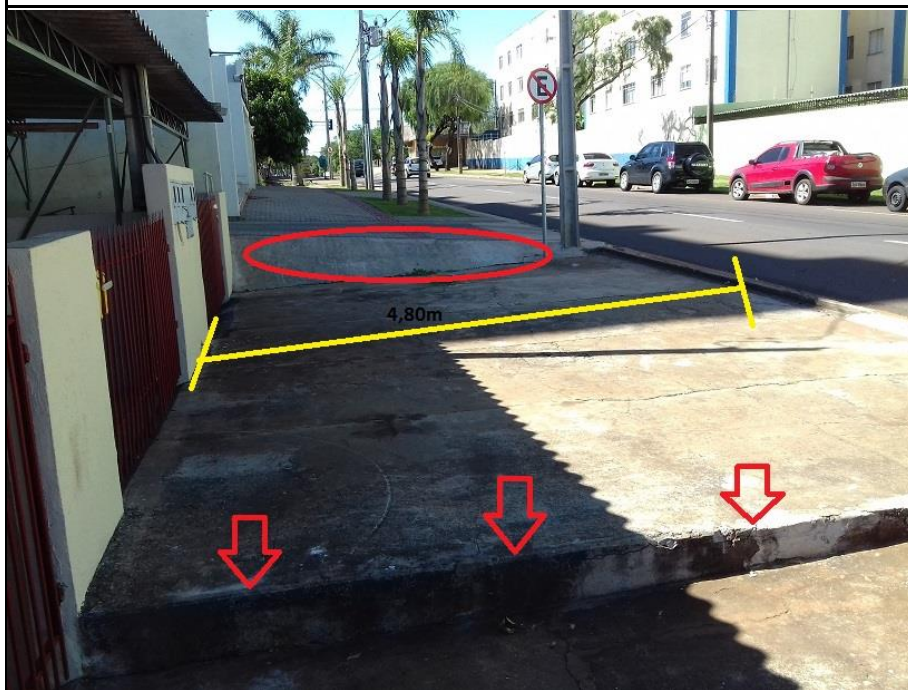
Tabela 10: Manifestação 03 – Rua Francisco Bartinik.

| DADOS |
|---|
| <p>Data:09/10/2016<br/> Hora:14:40</p> <p>Patologia:<br/> Apresenta fissuras capilares.</p> <p>Existe ou não acessibilidade:<br/> Não está acessível, existência de rampa fora de norma e degrau.</p> <p>Análise dos resultados:<br/> Via não acessível por conter rampa com inclinação transversal superior a 2% e também conter um degrau tornando-a totalmente inacessível, as fissuras capilares não afetam a acessibilidade.</p> <p>Solução:<br/> Retirada do degrau e refazer a rampa com inclinação transversal inferior a 2%.</p> |

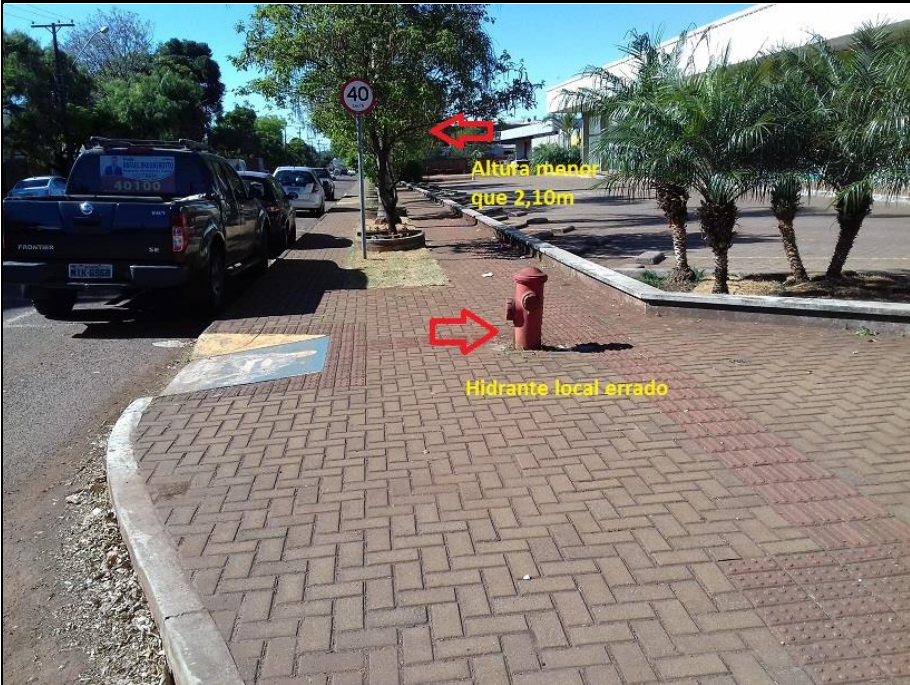
Tabela 15: Manifestação 08 – Rua Francisco Bartinik.

| DADOS |
|---|
| <p>Data:09/10/2016<br/> Hora:15:16</p> <p>Patologia:<br/> Não apresenta patologia.</p> <p>Existe ou não acessibilidade:<br/> Modelo novo e não apresenta acessibilidade para deficientes visuais.</p> <p>Análise dos resultados:<br/> Modelo novo proposto pela prefeitura em excelente estado porém o hidrante se encontra na faixa de passeio atrapalhando principalmente os deficientes visuais.</p> <p>Solução:<br/> Mudança do local do hidrante ou a calçada deveria ter sido executada prevendo esse problema.</p> |
