**LEVANTAMENTO DAS PATOLOGIAS DE UM COLÉGIO NA CIDADE DE  
CASCAVEL – PR: UM ESTUDO DE CASO**

Trabalho apresentado na disciplina de Trabalho de Conclusão de Curso II, do Curso de Engenharia Civil, do Centro Universitário Assis Gurgacz - FAG, como requisito parcial para obtenção do título de Bacharel em Engenharia Civil.

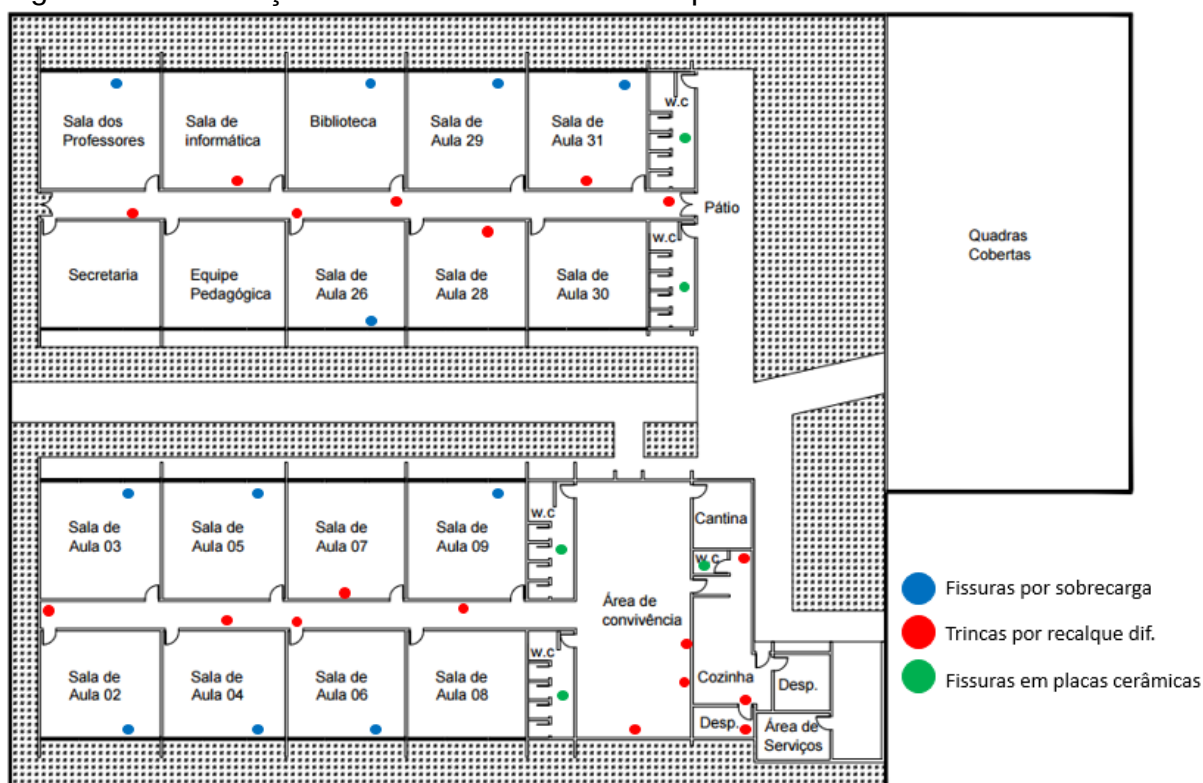
Figura 9 - Localização das fissuras e trincas em planta.

A Figura 9 esboça, com o auxílio da planta baixa, o Colégio X, a localização de todas as patologias referentes às trincas e às fissuras encontradas no local, expressando, respectivamente, com pontos azuis, vermelhos e verdes as patologias ocasionadas por sobrecarga na alvenaria, recalque diferencial e fissuras em placas cerâmicas.

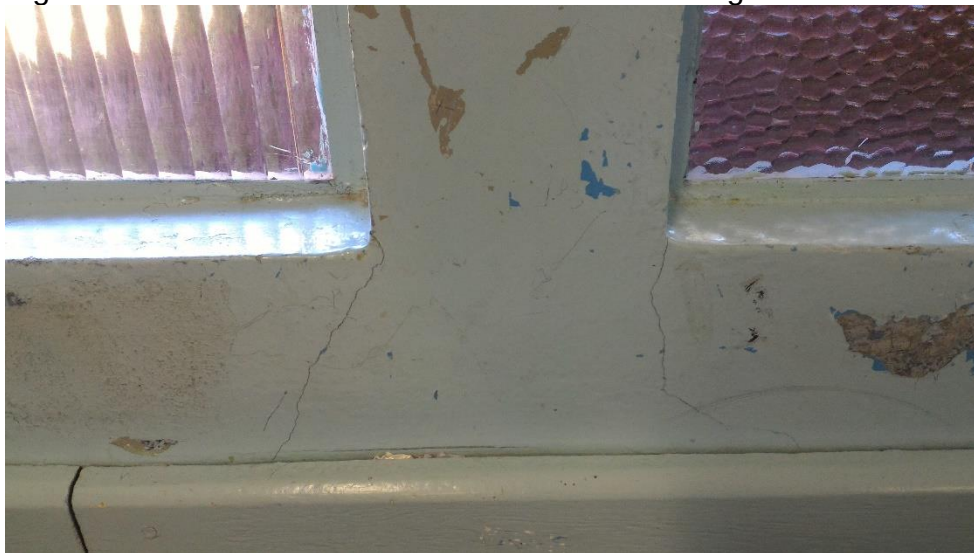
Figura 10 - Amostra 4: fissura advinda de sobrecarga.

De acordo com Thomaz (2001), as fissuras com 45° de inclinação surgem devido a cargas concentradas, tendo como princípio, o excesso de carga na alvenaria, ultrapassando, assim, a resistência à compressão dos componentes solicitados pela carga em questão.

A fissura apresentada na Figura 10 demonstra uma patologia muito comum, observada em 11 dos 27 ambientes analisados, sendo classificada como fissuras, pois não superam 1 mm de espessura.

Para essas situações, as metodologias vão desde aumentar as seções resistentes de vigas, pilares e lajes, até a aplicação de reforços externos por meio da colagem de chapas de aço ou protensão. Mas como tudo que envolve a estrutura, é importante que o dimensionamento do reforço seja pautado pelo conhecimento das cargas que serão depositadas sobre a estrutura. Afinal, cargas em excesso inevitavelmente vão exigir novos reforços.

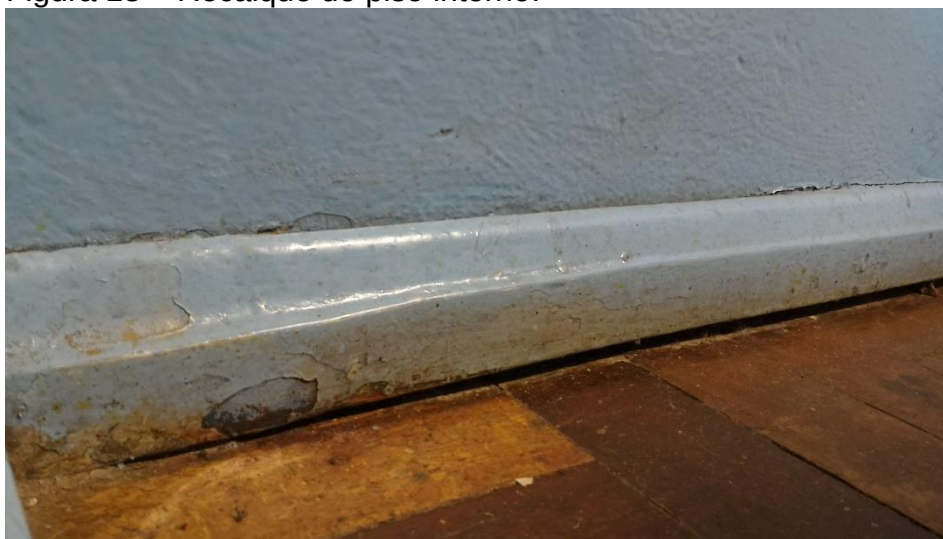
O autor ainda comenta que em casos em que a estrutura se comporta como dois corpos com diferentes carregamentos, com o mesmo sistema de fundação, invariavelmente conduz a recalques diferenciados entre as duas partes, causando o surgimento de trincas verticais entre elas e, não raras as vezes, fissuras inclinadas no corpo menos carregado. Além de fissuras, o recalque diferencial pode ocasionar o surgimento de variação de nível do piso da estrutura, conforme ilustra a Figura 13 e 14.

Figura 13 – Recalque do piso interno.

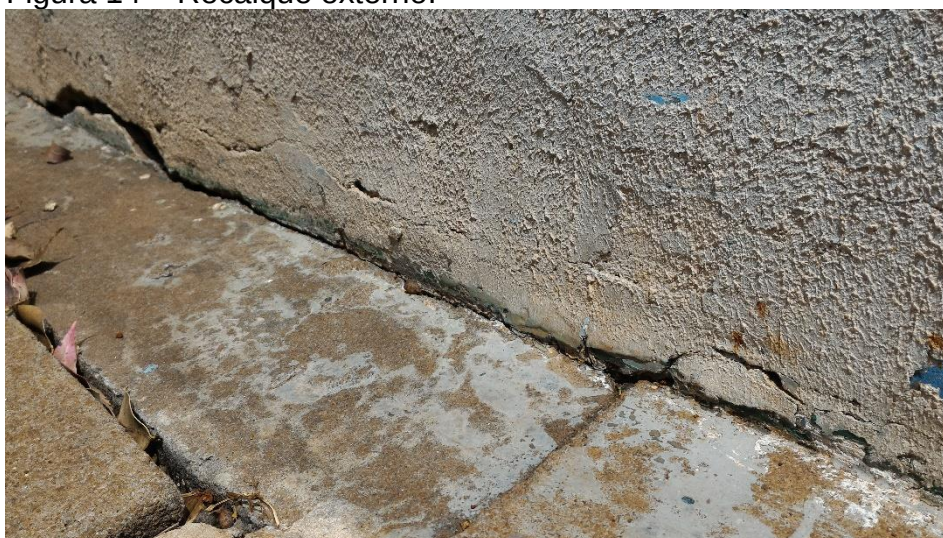
Figura 14 – Recalque externo.

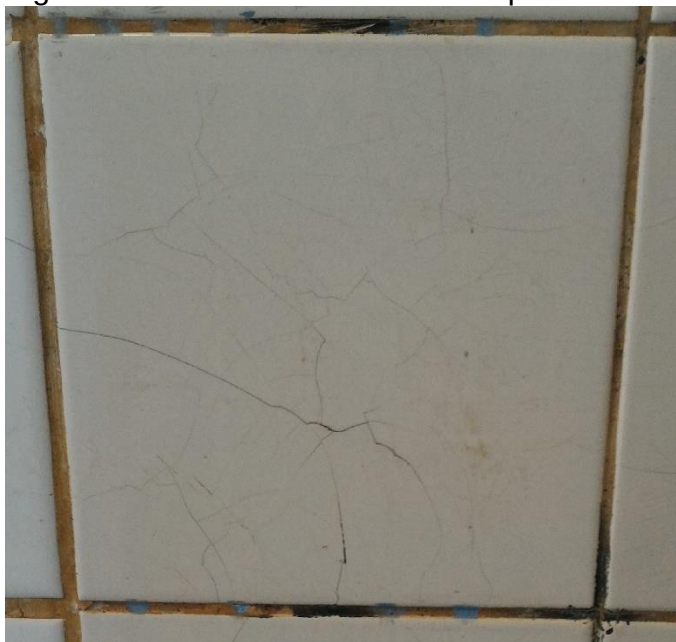
Figura 16 - Amostra 28: fissura em placa cerâmica.

A fissura apresentada na Figura 16 demonstra a patologia em questão, sendo observada em 5 dos 27 ambientes analisadas.

A provável causa dessa patologia pode ser definida pela dilatação térmica em conjunto com a variação de umidade presente nos ambientes nos quais as patologias se encontram, gerando, assim, as fissuras nas placas cerâmicas.

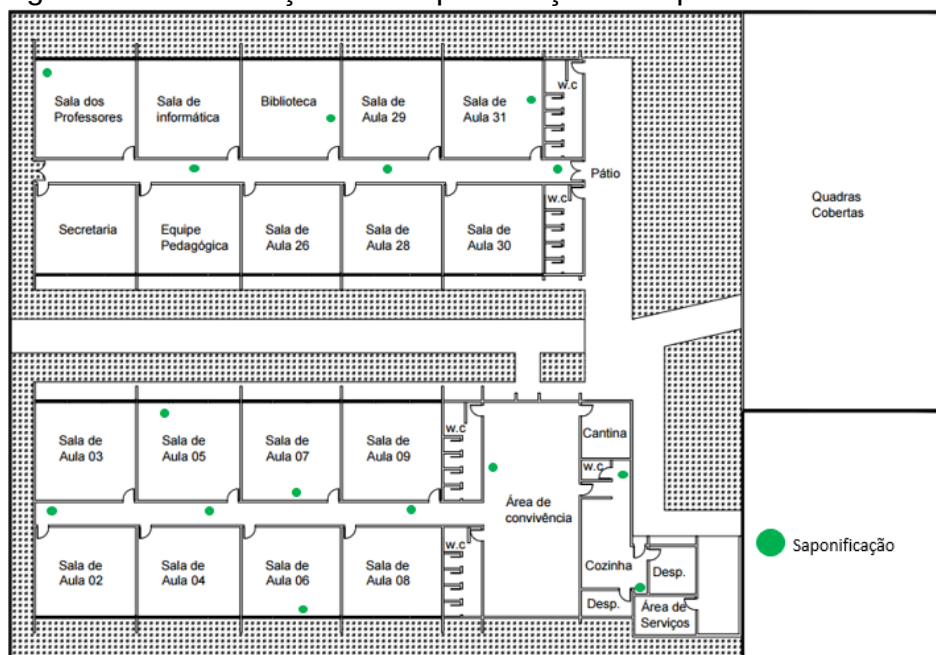
Figura 17 - Localização das saponificações em planta.

A Figura 17 esboça, com o auxílio da planta baixa do Colégio X, a localização de todas as patologias referentes à umidade encontradas, expressando, por meio de pontos verdes, as patologias vistas no local em questão.

As saponificações decorrentes de umidade ascendente, conforme ilustrado na Figura 17, foram encontradas em ambos os blocos do colégio de estudo, possuindo um padrão de ocorrência entre elas. Conforme a Tabela 7 expressa, caracterizam-se por serem saponificações ocorridas nas extremidades inferiores das paredes internas da edificação, possuindo como característica padrão o descolamento e a escamação da pintura aplicada nas paredes, com diâmetros variando de 10 centímetros a 30 centímetros de dimensões.

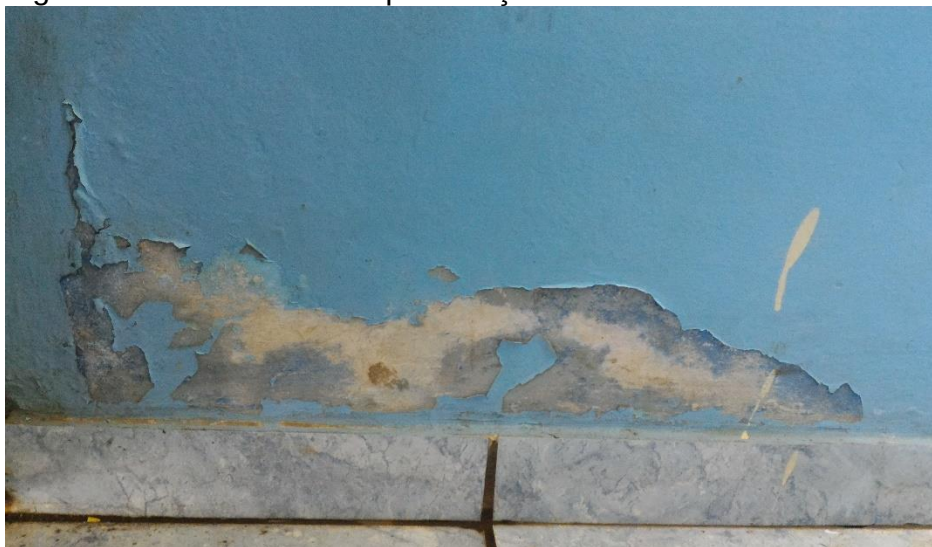
Figura 18 - Amostra 34: saponificação advinda de umidade ascendente.

Dessa forma, é possível assemelhar as patologias derivadas de umidade ascendente encontradas no Colégio X com as mesmas detalhadas por Belém (2011).

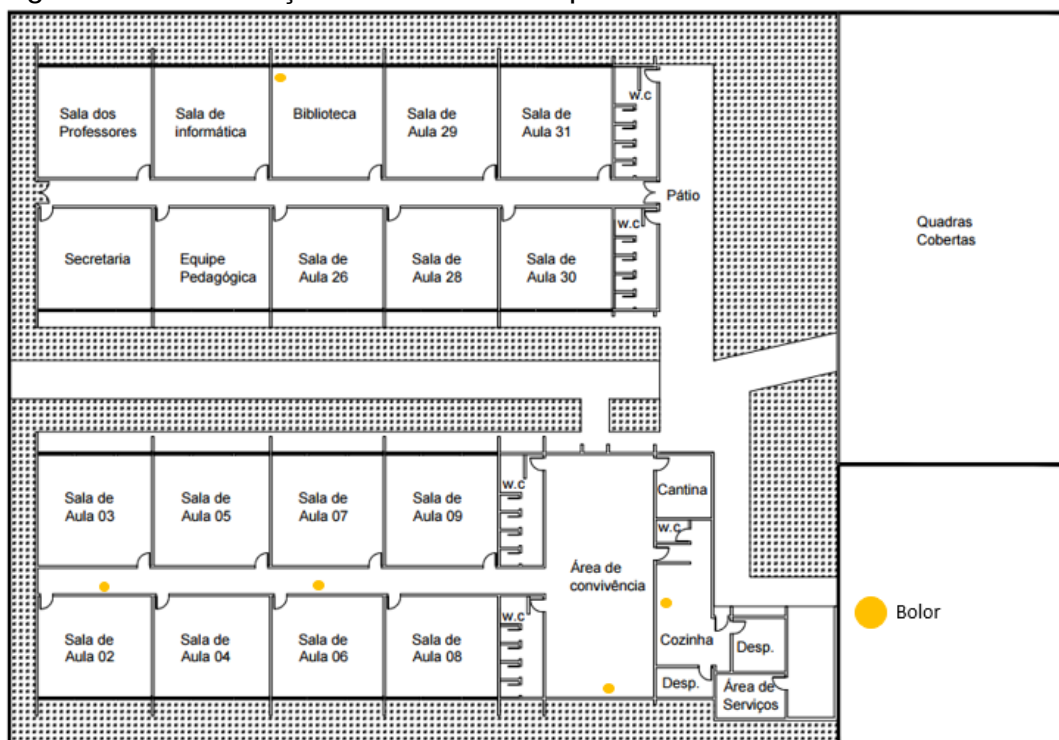
Figura 19 - Localização dos bolores em planta.

A Figura 19 esboça, com o auxílio da planta baixa do Colégio X, a localização de todas as patologias referentes a bolor encontradas, expressando, por meio de pontos azuis, as patologias encontradas no local em questão.

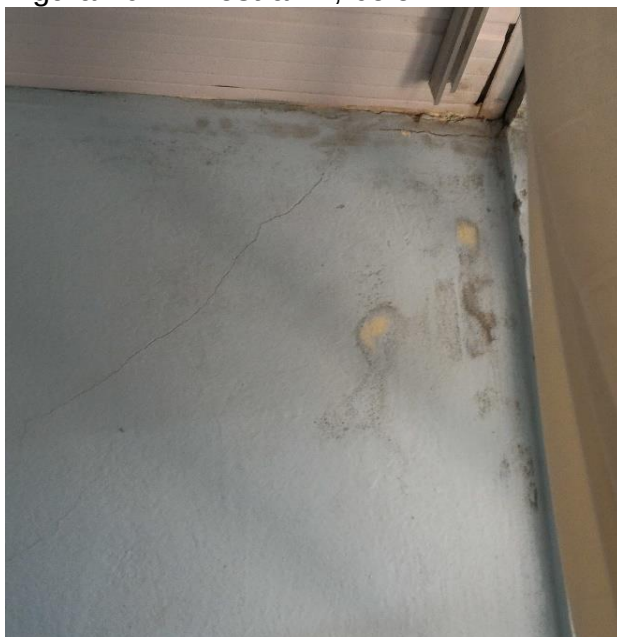
Os bolores decorrentes de umidade, conforme ilustrado na Figura 20, foram encontrados em ambos os blocos do colégio de estudo, possuindo um padrão de ocorrência entre elas. Conforme a Tabela 8, caracterizam-se por serem bolores ocorridos nas paredes com revestimento argamassado, possuem dimensões variadas de 10 cm de diâmetro a até 30 cm. Esta patologia é observada em 4 dos 27 ambientes analisados.

Figura 20 - Amostra 24, bolor.

A provável causa de ocorrência dessa patologia pode ser relacionada à falta de iluminação, juntamente com a baixa presença de ventilação, aumentando, assim; a umidade nos ambientes. Como solução, recomenda-se a limpeza com solução fungicida nos locais afetados. Após esse procedimento, deve ser realizada a pintura com tinta com aditivo hidrofugante (CINCOTTO, 1989).
