**LEVANTAMENTO DE PATOLOGIAS NA SEDE ADMINISTRATIVA DE UMA
EMPRESA REVENDEDORA DE CAMINHÕES EM CASCAVEL - PR**

2016

Trabalho apresentado na disciplina de Trabalho de Conclusão de Curso II, do Curso de Engenharia Civil, do Centro Universitário Assis Gurgacz, como requisito parcial para obtenção do título de Bacharel em Engenharia Civil.

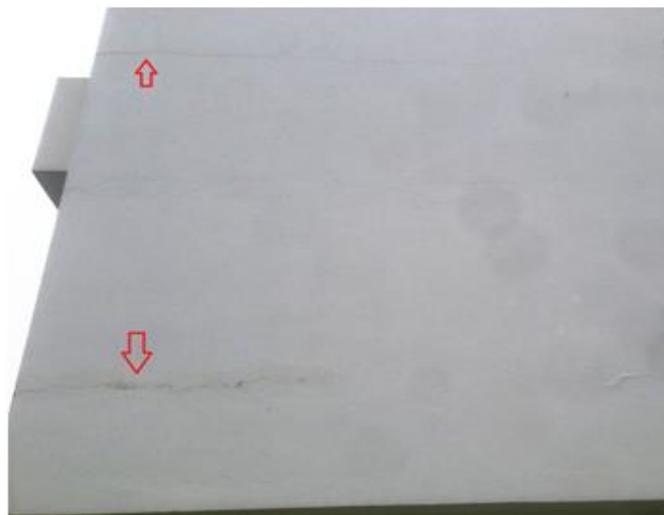
A Figura 10 representa um dos tipos de fissuras presentes na edificação 1, a dimensão da abertura deste tipo de patologia não supera 1,0 mm, podendo assim também em alguns casos ser classificadas como trincas.

Figura 10 - Fissura decorrente dilatação térmica horizontal.

Por se tratar da cobertura a dilatação térmica da laje é muito comum, o abaulamento e o surgimento desta fissura é o resultado da diferença de temperatura externa e interna, esta diferença de temperatura gera tensões de cisalhamento e tração na parede de alvenaria que resultam neste processo de fissuração, esse esquema é representado na Figura 11.

Os cuidados elencados acima previnem o surgimento destas patologias, porém não eliminam por definitivo a possibilidade de sua manifestação. De acordo com o exposto o aparecimento desta fissura pode ser atribuído a um erro de projeto devido à falta de medidas preventivas e pode ser classificada com um grau de risco mínimo, a indicação de reparo e preencher a abertura da fissura com mastique acrílico, posteriormente pode-se estruturar a área com a aplicação de tela não-tecido a base de fibras de vidro de monofilamento contínuo para depois executar a pintura flexível.

A fissura apresentada na Figura 10 tem como método mais barato de recuperação a própria prevenção, assim indica-se que em lajes de cobertura alguns cuidados sejam tomados a fim de amenizar os efeitos térmicos nestes elementos, conforme cita Thomaz (1989):

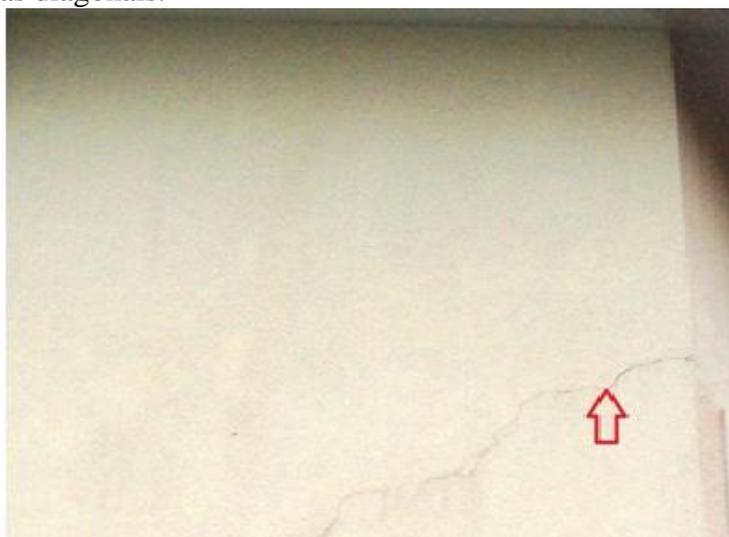
Na Figura 13, é possível observar a fissura na diagonal, esta situação verificada se enquadrar no estudo de Thomaz e Verçosa (1989/1991) sobre fissuras diagonais por dilatação térmica de laje.

Figura 13 - Fissuras diagonais.

Por se tratar também de uma fissura por movimentação térmica da laje o método sugerido para reparo e o mesmo do caso anterior de fissuras horizontais por movimentação térmica, indicada na Figura 10.

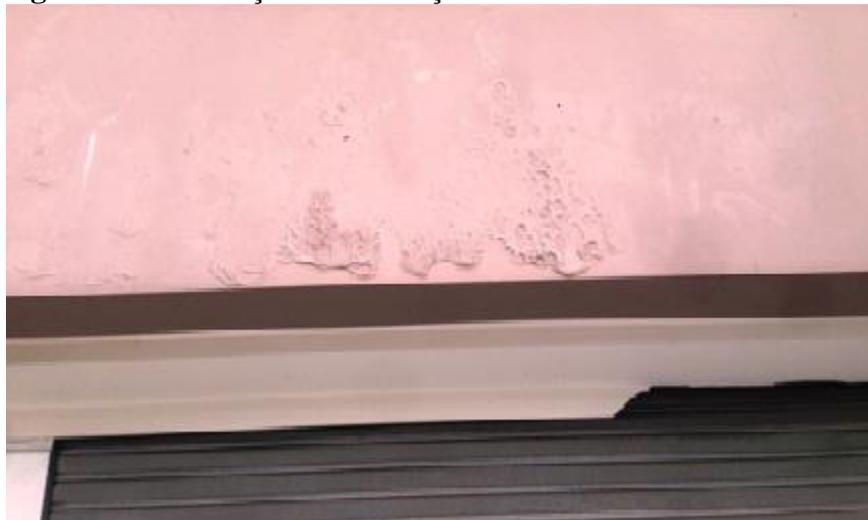
A infiltração é uma manifestação patológica de fácil percepção e se não tratada pode se agravar rapidamente, prejudicando o aspecto estético das edificações. O que se observa na Figura 14, é o resultado da manifestação desta patologia. Devido à infiltração e percolação da água, desenvolve-se bolhas.

Figura 14 - Infiltração na edificação 1.

Como não há passagem de tubulações hidráulicas, assim o problema não tem origem de vazamentos, logo a água que causa esta manifestação patológica é derivada da chuva e infiltra-se na parede principalmente pelo surgimento de fissuras na área externa. Outra origem da infiltração também ser relacionada ao fato de algum erro de execução na impermeabilização da laje.

Para reparação desta patologia, deve ser feito o reparo das fissuras superficiais com impermeabilizante acrílico flexível para fachadas, aplicando de 2 a 3 demãos, eliminando a infiltração de água pela fachada, após a realização e verificação da vedação deste, remover todas as bolhas e os demais defeitos da superfície com uso de espátula, escova de aço e lixa. Em seguida aplicar um fundo preparador para paredes à base de água, e após sua secagem, deve-se nivelar a superfície com massa corrida e refazer a pintura.

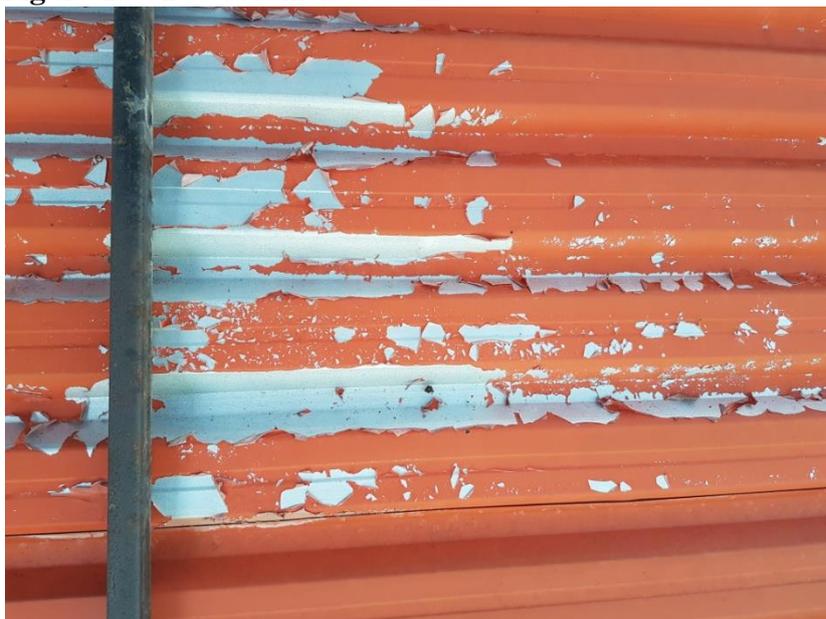
No caso encontrado na edificação 1 o descascamento de tinta é proveniente da utilização de uma tinta de baixa qualidade, que também foi diluída em excesso, onde o próprio gestor falou que por ser uma área não muito acessada da edificação foi tomada essa decisão.

Figura 15 - Descascamento de tinta.

Para corrigir o problema, deve-se iniciar raspando com espátula de aço e lixando toda a superfície a ser repintada, até a parede ficar uniforme. Retira-se o pó com pano úmido e, em seguida, aplica-se uma demão de fundo preparador anti corrosivo por se tratar de uma peça metálica. . Feito isso, é necessário aguardar a secagem para finalizar com a pintura desejada.

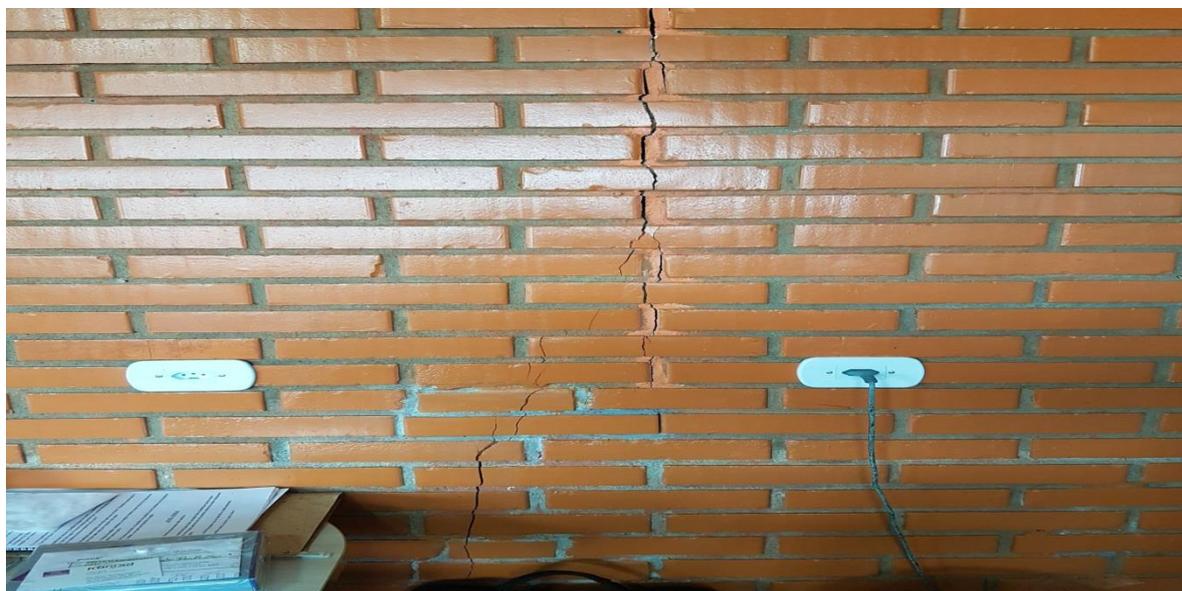
Observou-se na estrutura algumas trincas que, de acordo com Magalhães (2004), podem representar configurações típicas de trincas geradas pela provável atuação de sobrecargas nas alvenarias de vedações, ou pelo possível recalque de um pilar, caso existir, nesta área da parede. A trinca pode ser observada na Figuras 16.

Figura 16 - Trinca vertical por sobrecarga.

Esta configuração de trinca está presente na edificação 2 e são classificadas como trincas, pois suas aberturas superam 0,5mm. A princípio o impacto desta manifestação

O que pode ter contribuído para o desenvolvimento da fissura é uma nova área incluída na empresa. Ela pode ter sido gerada devido a um recalque da nova área, feita a apenas 6 meses, indicando que essa área ainda está se acomodando.

Para reparo desta patologia, deve-se aguardar sua estabilização e realizar uma abertura de sulco em forma de “V” apresentando aproximadamente 10 mm de profundidade e 10 mm de largura, em seguida deve-se remover o acabamento da parede em uma faixa, com cerca de 20 cm, em torno da fissura, de modo que tenha o comprometimento de transpasse de 10 cm para cada lado, até atingir o reboco. Após a preparação da superfície, devem-se preencher as trincas com duas demãos de selante acrílico, realizando intervalos de secagem, entre as demãos, de 48 horas, e 24 horas após a última demão. Finalizando este processo passar uma farta demão de impermeabilizante acrílico, diluído com 10% de água, sobre a fissura, envolvendo os 10 cm de cada lado da fissura. Aguardar 06 horas necessárias para enfim, realizar o mesmo processo de demãos, aplicando junto, telas de poliéster com 20 cm de largura, levando em consideração que também deve ser respeitado o comprimento de transpasse da tela, tendo a trinca como eixo de referência. Depois de finalizado estes procedimentos e aguardado no mínimo 06 horas de secagem, pode-se então, entrar com os acabamentos finais para nivelção da parede.

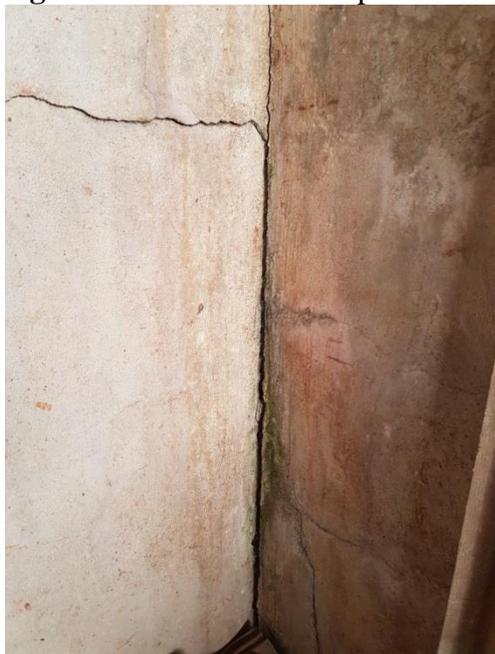
encontrando esta área de enfraquecimento gerada pela deficiência de amarração, surgindo à fissura ou trinca. (MAGALHÃES, 2004) conforme demonstra a Figura 17.

Figura 17 - Trinca vertical por falta de amarração.

O que pode ter contribuído para o desenvolvimento da fissura também é o acréscimo de uma nova área na empresa. Ela pode ter sido gerada devido a um recalque da nova área, feita a apenas 6 meses, indicando que essa área ainda está se acomodando.

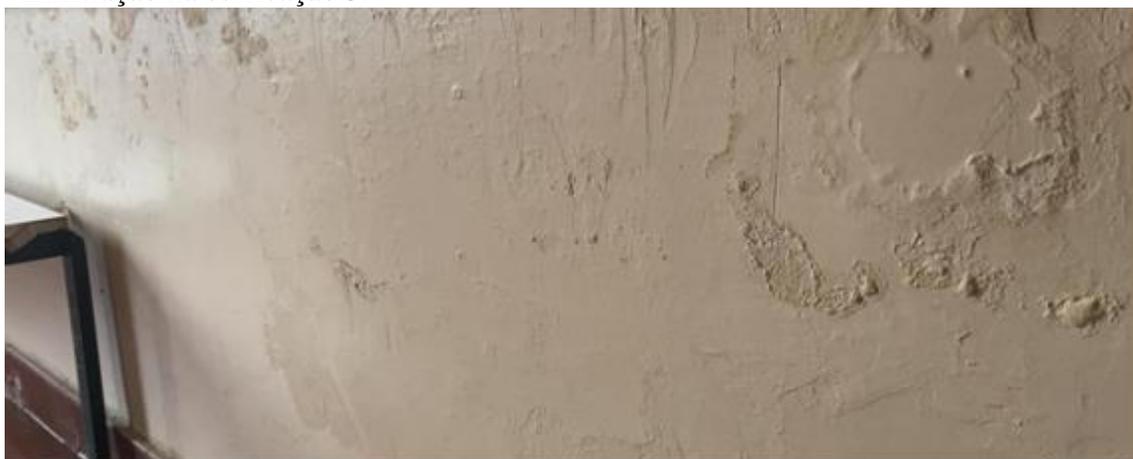
Neste caso em especial, de acordo com relato do gestor, há presença de tubulação hidráulica devido a um antigo bebedouro que existia na parte externa desta parede, o que pode justificar a origem da infiltração.

Figura 18 - Infiltração na edificação 3.

Para reparação desta patologia, deve-se encontrar e estancar o vazamento, após a realização e verificação da vedação deste, remover todas as bolhas e os demais defeitos da superfície com uso de espátula, escova de aço e lixa. Em seguida aplicar um fundo preparador para paredes à base de água, e após sua secagem, deve-se nivelar a superfície com massa corrida e refazer a pintura.

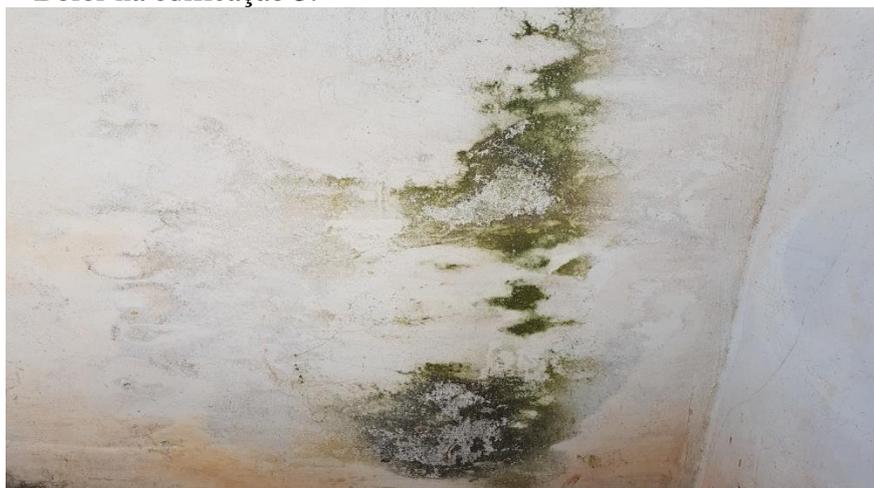
Como se trata de uma estrutura antiga, a mesma apresenta deficiência na ventilação e na exposição à luz solar, acarretando, com ajuda do clima úmido de nossa região, essas manchas escuras nos revestimentos da parede, conforme demonstradas na Figura 19.

Figura 19 - Bolor na edificação 3.

Em relação ao tratamento e recuperação desta manifestação patológica, pode-se considerá-la onerosa para a edificação, visto que o problema somente será resolvido se houver eliminação da infiltração da umidade. Após a correção do teor de umidade, devem-se lavar as manchas com solução de hipoclorito, e se houver necessidade, realizar reparo do revestimento quando pulverulento.
