**LEVANTAMENTO DE MANIFESTAÇÕES PATOLÓGICAS E DAS
CONDIÇÕES DE ACESSIBILIDADE EM UM COLÉGIO ESTADUAL DE
CASCAVEL - PR**

Trabalho apresentado na disciplina de Trabalho de Conclusão de Curso II, do Curso de Engenharia Civil, do Centro Universitário Assis Gurgacz, como requisito parcial para obtenção do título de Bacharel em Engenharia Civil.

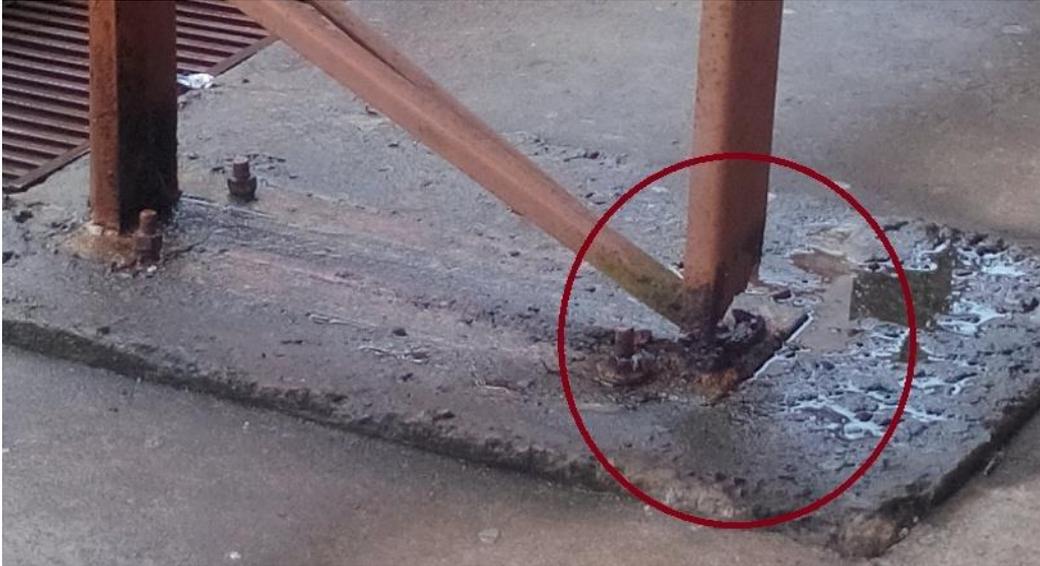
No levantamento e inspeção do local, foi identificada uma grande quantidade de fissuras no piso com provável causa a dilatação térmica, grande parte da estrutura encontra-se em oxidação e com corrosão localizada, trazendo grande desconforto estético e de segurança com a estrutura, após a síntese apresentada na Tabela 4, tem-se então a aplicação do formulário de levantamento dos problemas patológicos. O formulário foi preenchido e aplicado para a patologia de maior ocorrência e prováveis danos a estrutura que são especificados a seguir:

Figura 21: Oxidação e corrosão na estrutura metálica da quadra poliesportiva

Como possível causa da corrosão é que o aço oxida quando em contato com gases nocivos ou umidade, a liga acaba perdendo suas qualidades essenciais como, resistência mecânica, elasticidade, ductilidade, estética.

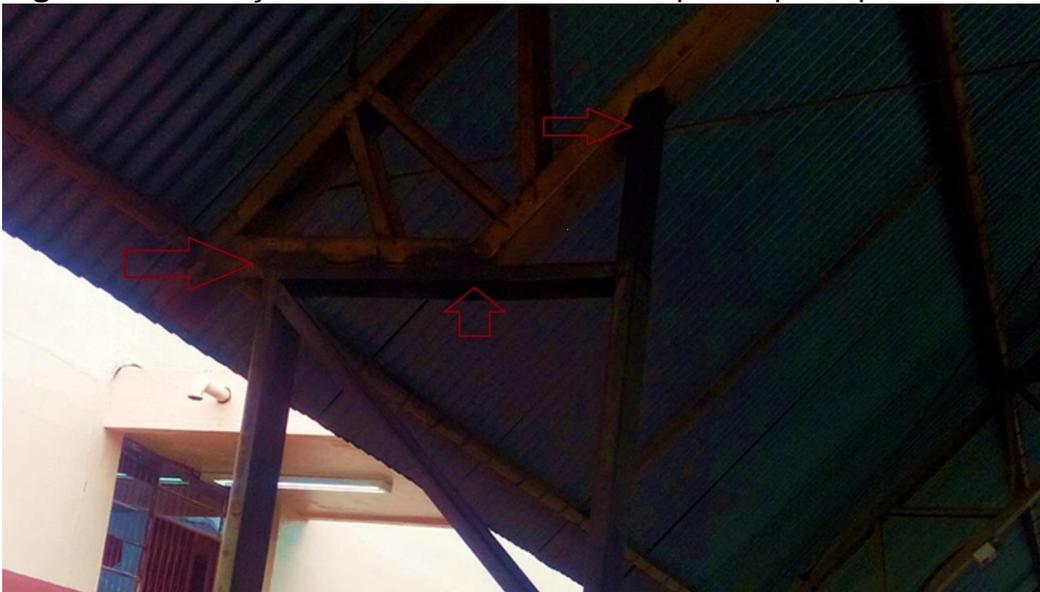
Figura 22: Oxidação da estrutura metálica da quadra poliesportiva

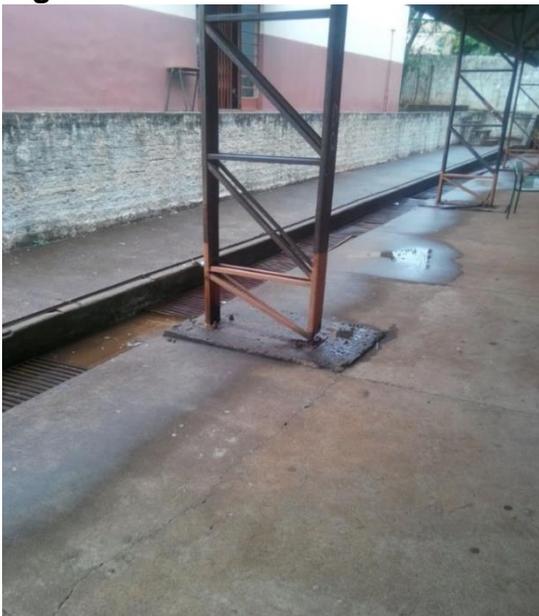
Figura 23: Corrosão da estrutura metálica

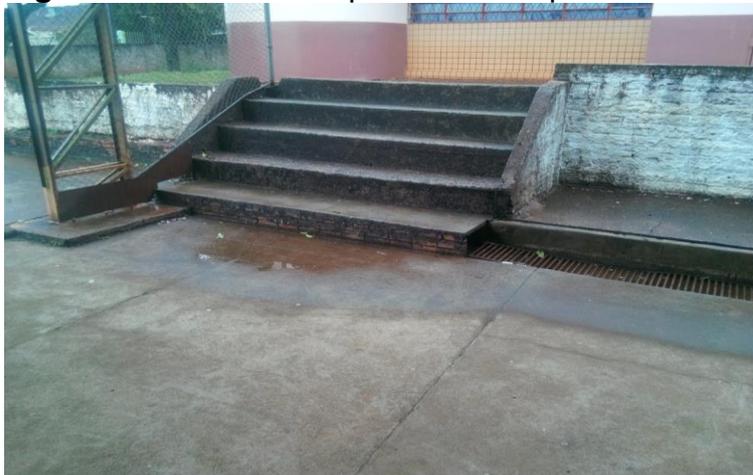
Figura 24: Falta de rampa de acesso para cadeirantes, Setor 1

Faz-se necessário a instalação de piso tátil para acesso a pessoas com deficiência visual e rampa de acesso de 12,5 m, com inclinação de 8,33% para (prédio novo), ou 8 m com inclinação de 12,5% para (reforma), conforme Tabela 6 e 7, segundo NBR 9050 (2015), item 6.6 Rampas. Que traz a seguinte fórmula para o cálculo da rampa: $I=H \times 100 / C$.

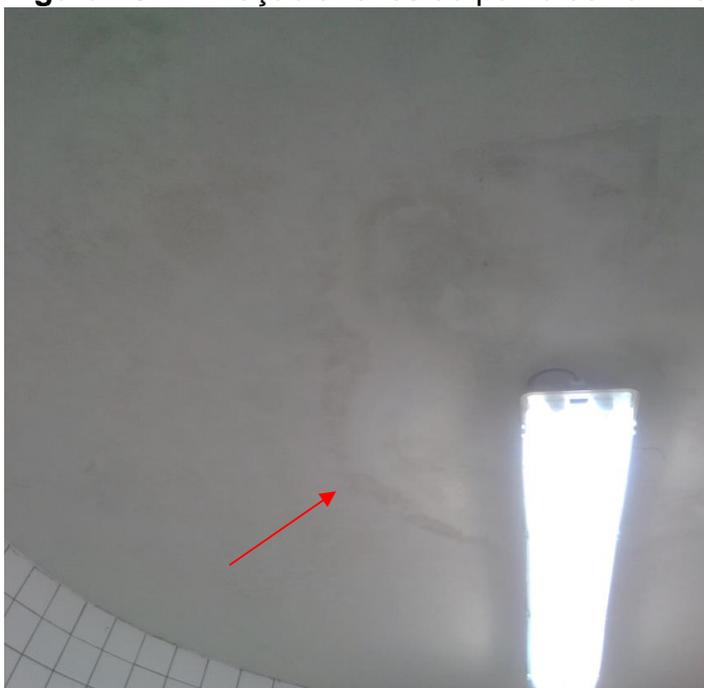
Figura 26: Infiltração através do ponto de iluminação

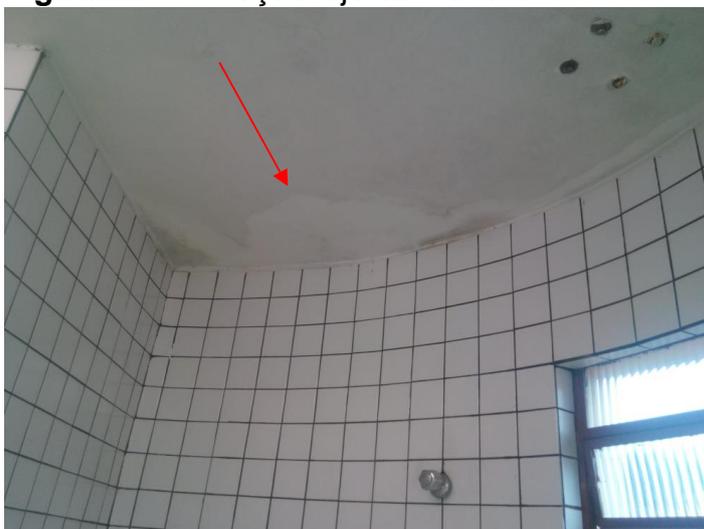
Figura 27: Infiltração laje banheiro

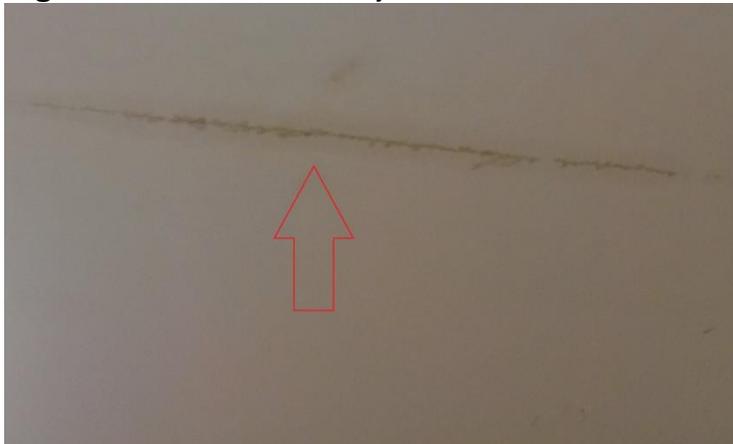
No Setor 2 uma patologia muito recorrente na edificação, é classificada como fissura, pois a abertura não supera 0,5 mm, conforme Figura 28.

Figura 28: Fissuras em lajes

A provável causa desta patologia pode ser devido à retração do concreto. Sendo que, a retração do concreto é um movimento natural, neste caso o processo de execução e cura da peça estrutural deve ser feito seguindo todas as recomendações técnicas para evitar o surgimento deste tipo de fissura.

As fissuras devem ser verificadas se estão estabilizadas ou em movimento, um procedimento simples pode ser executado: fecha-se a trinca com pasta de gesso (se for interna) e com pasta de cal e cimento (se for externa). Observa-se durante algum tempo, no mínimo alguns dias. Se permanecerem fechadas é sinal de que estão estabilizadas e, dependendo do caso, já podem ser diagnosticadas e tratadas (fechadas definitivamente).

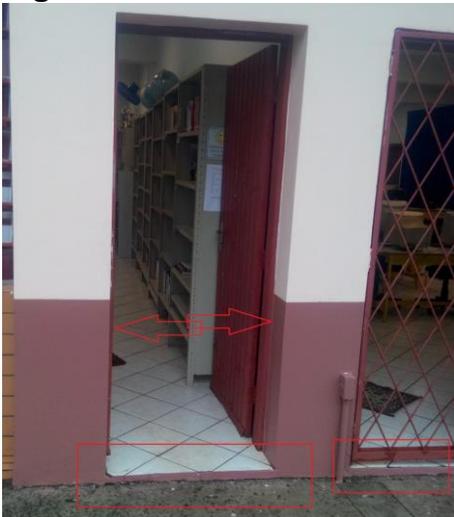
Figura 32: Falta de acessibilidade, largura da porta e desnível do piso

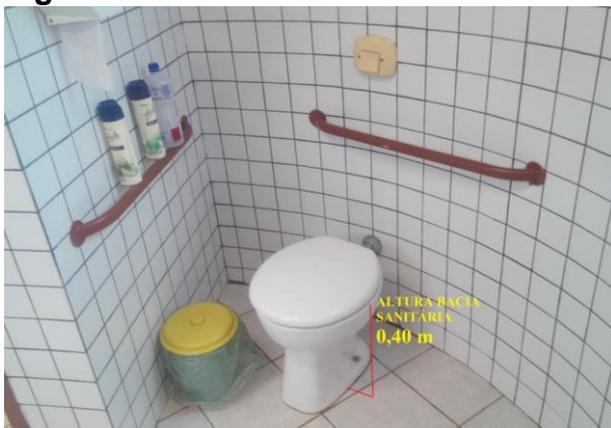
Ainda sobre acessibilidade, quanto aos sanitários, verificou-se pequenas alterações como largura da porta e altura da bacia sanitária, conforme Figura 33. O lavatório e as barras de apoio estão dentro das normas. NBR 9050/2004.

Figura 33: Altura da bacia sanitária biblioteca

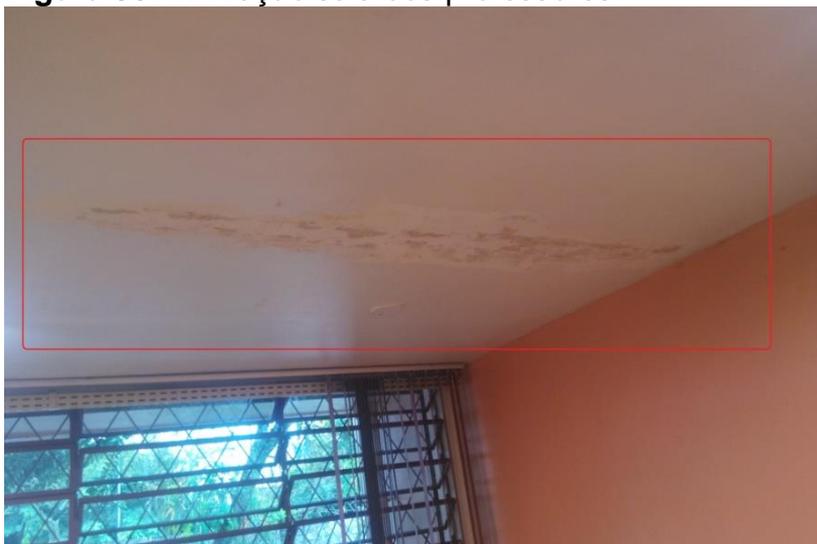
Figura 36: Infiltração sala dos professores

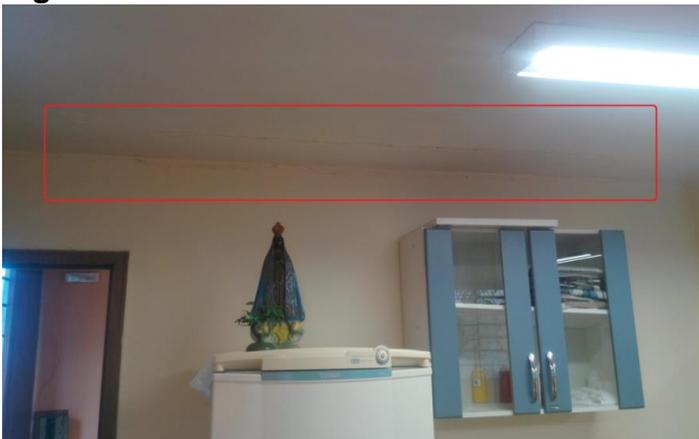
Figura 37: Fissura refeitório setor 3.

As possíveis causas e os métodos de reparação da patologia de fissuras e trincas seguem o mesmo citado no item anterior 4.1.3.1.

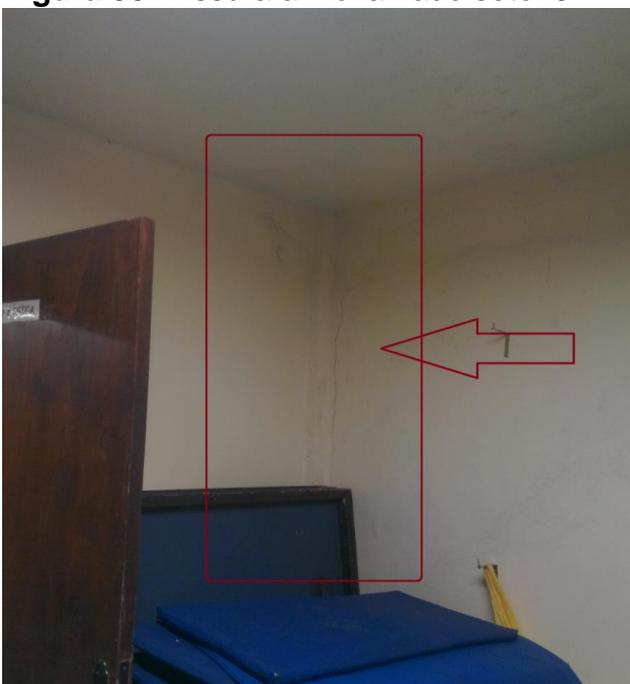
Figura 38: Fissura almoxarifado setor 3

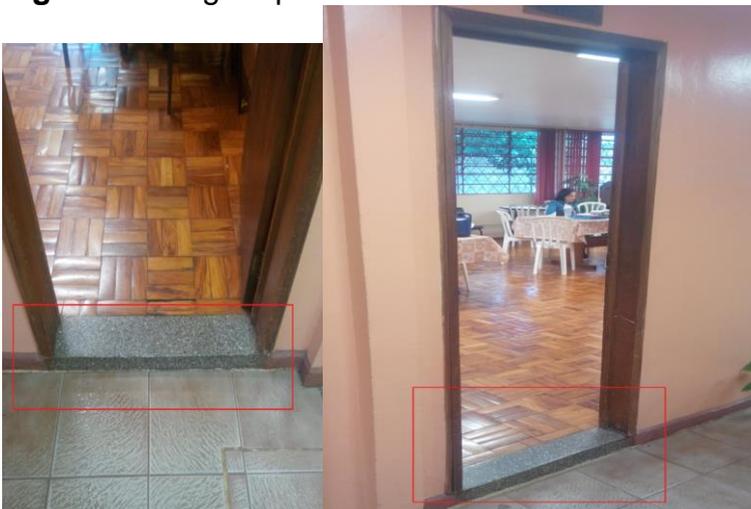
Este setor também não possui sanitários adaptados para cadeirantes e seu acesso as salas também é dificultado, pois, as portas possuem aberturas lateral de 0,80 m e possuem degraus para seu acesso conforme Figura 40.

Figura 40: degrau para acessar as salas do setor 3

Uma possível solução seria a reforma do setor, com alargamento das portas, colocação de piso tátil e levantamento da bacia sanitária como já citado anteriormente no setor 2. No sanitário também é necessário a colocação de barras de apoio junto a bacia sanitária e ao lavabo, conforme Figura 41, se adaptando assim a norma NBR 9050/2015.

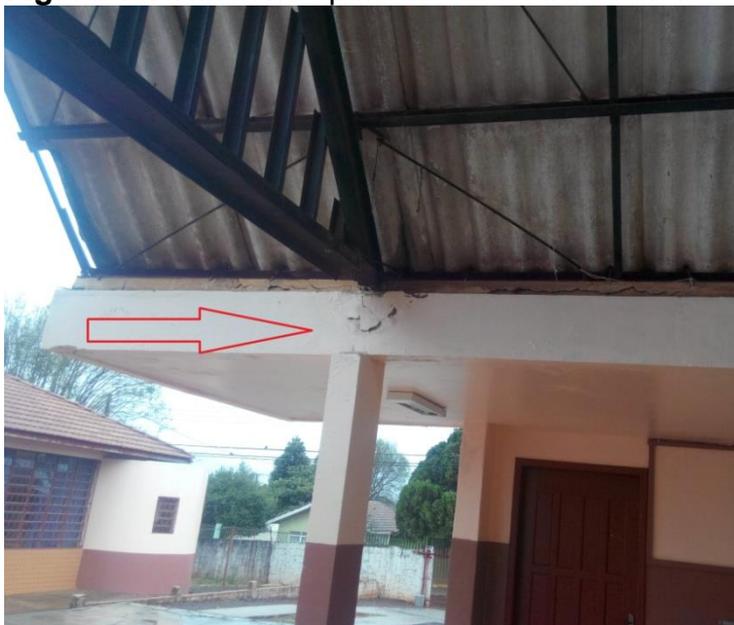
Figura 43: Trinca no apoio da cobertura setor 4

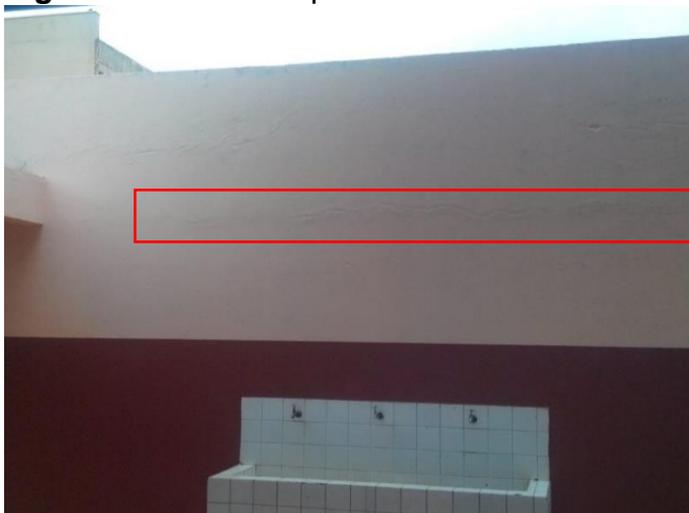
Figura 46: Trinca na parede externa do banheiro masculino

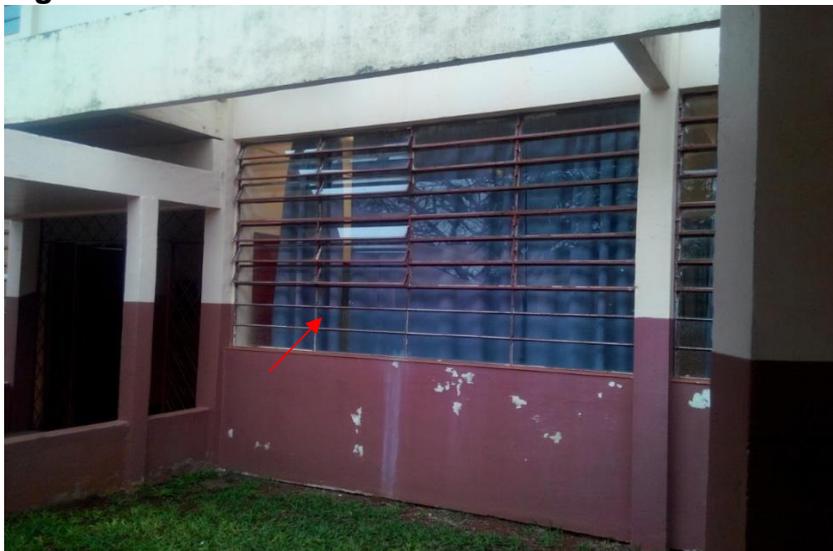
Figura 48: Eflorescência

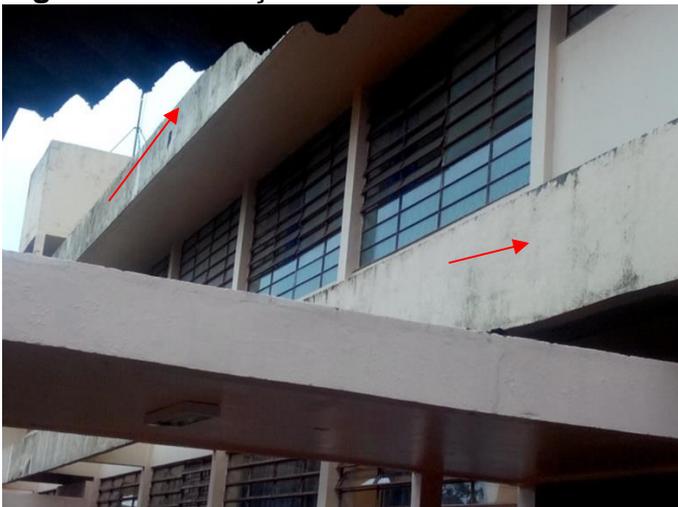
Figura 49: Infiltração e eflorescência

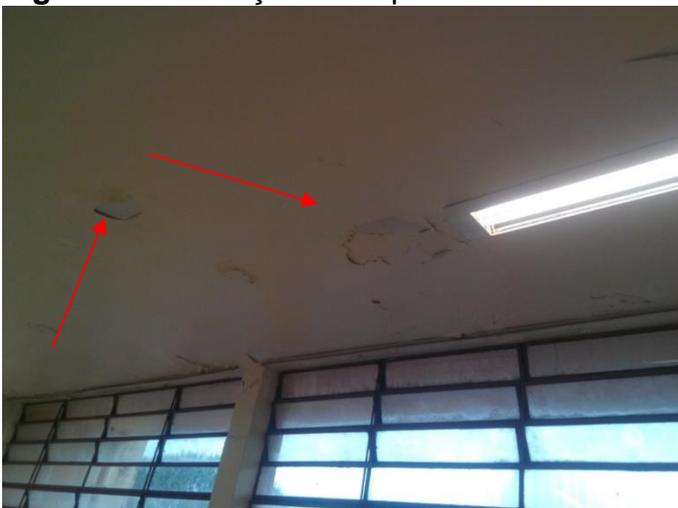
Figura 50: infiltração e deslocamento do revestimento na laje

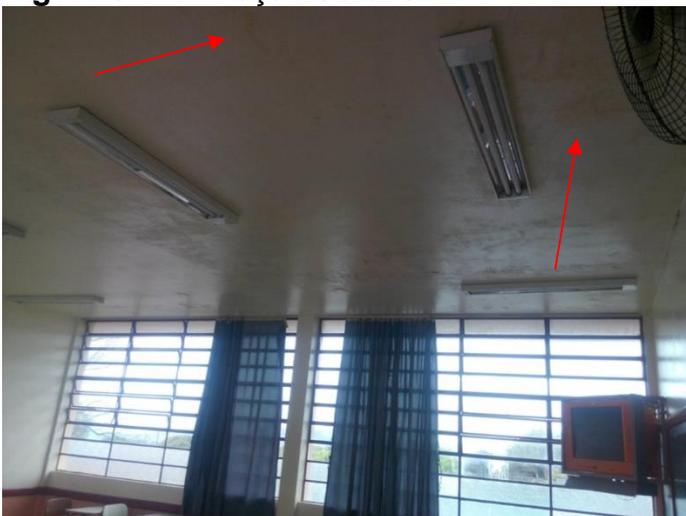
Figura 51: Infiltração Setor 6

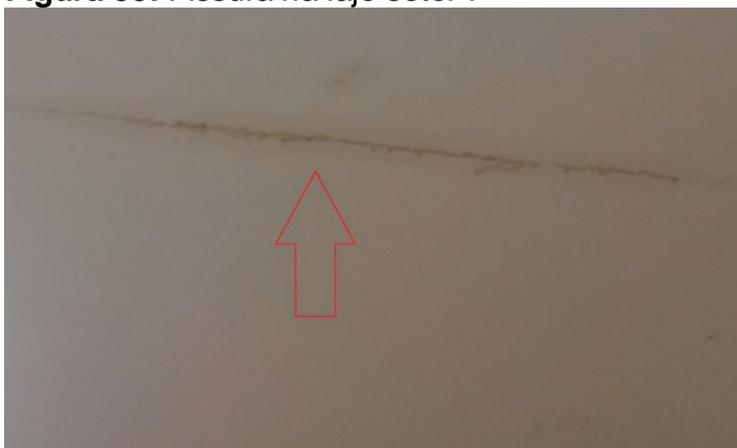
Figura 55: Fissura na laje setor 7

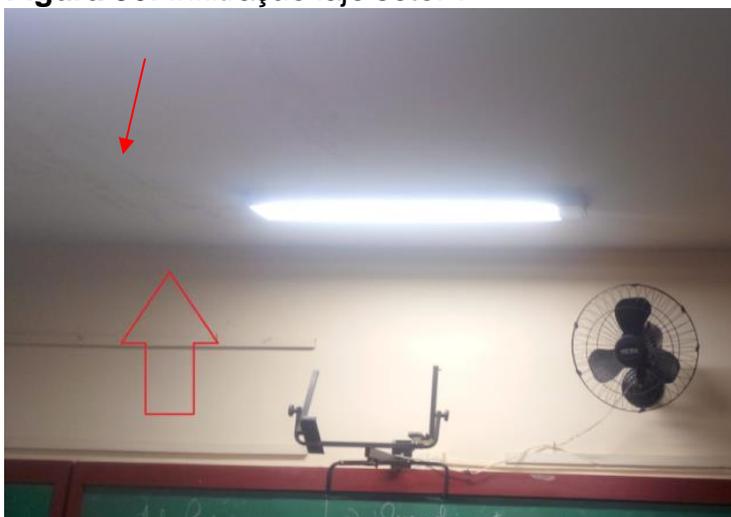
Figura 56: Infiltração laje setor 7

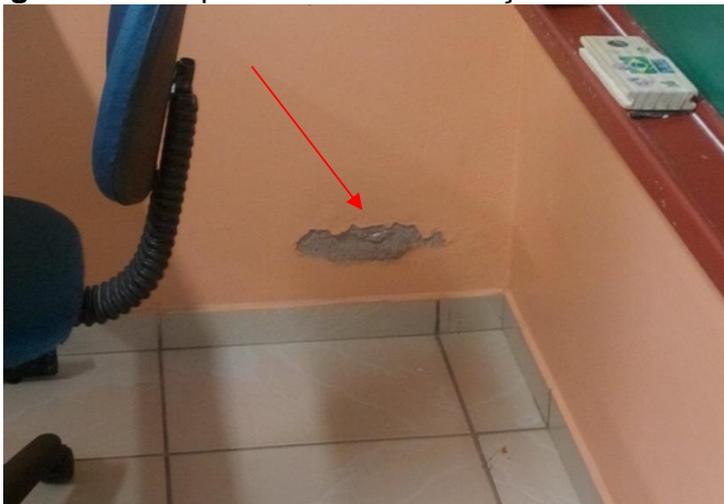
Figura 59: Deslocamento do emboço

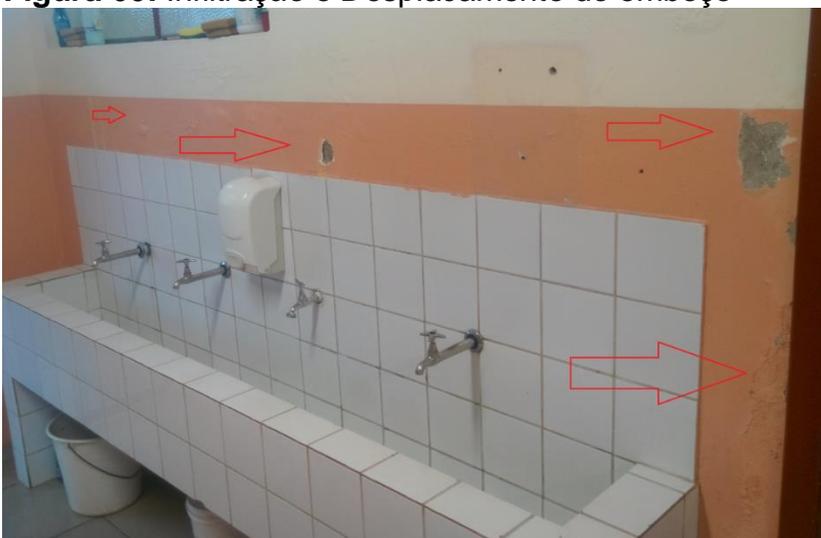
Figura 60: Infiltração e Deslocamento do emboço

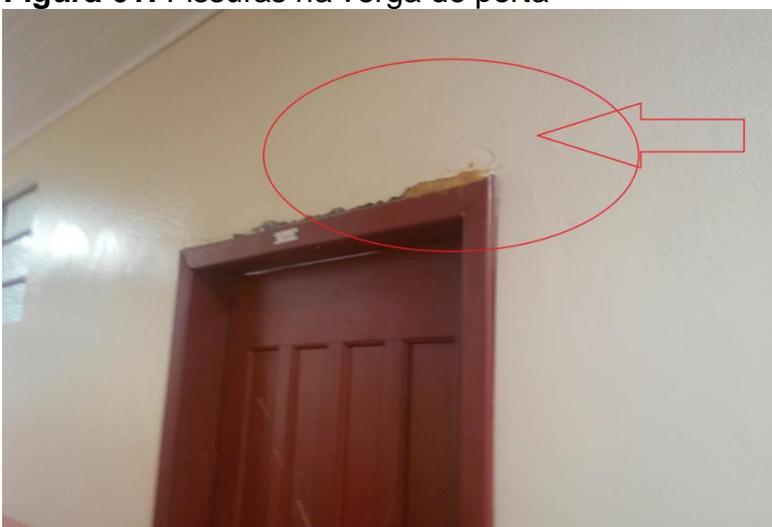
Figura 61: Fissuras na verga de porta
