**LEVANTAMENTO DAS MANIFESTAÇÕES PATOLÓGICAS  
EM UM EDIFÍCIO RESIDENCIAL NA CIDADE DE CASCAVEL - PR**

Trabalho apresentado na disciplina de Trabalho de Conclusão de Curso II, do Curso de Engenharia Civil, do Centro Universitário Assis Gurgacz, como requisito parcial para obtenção do título de Bacharel em Engenharia Civil.

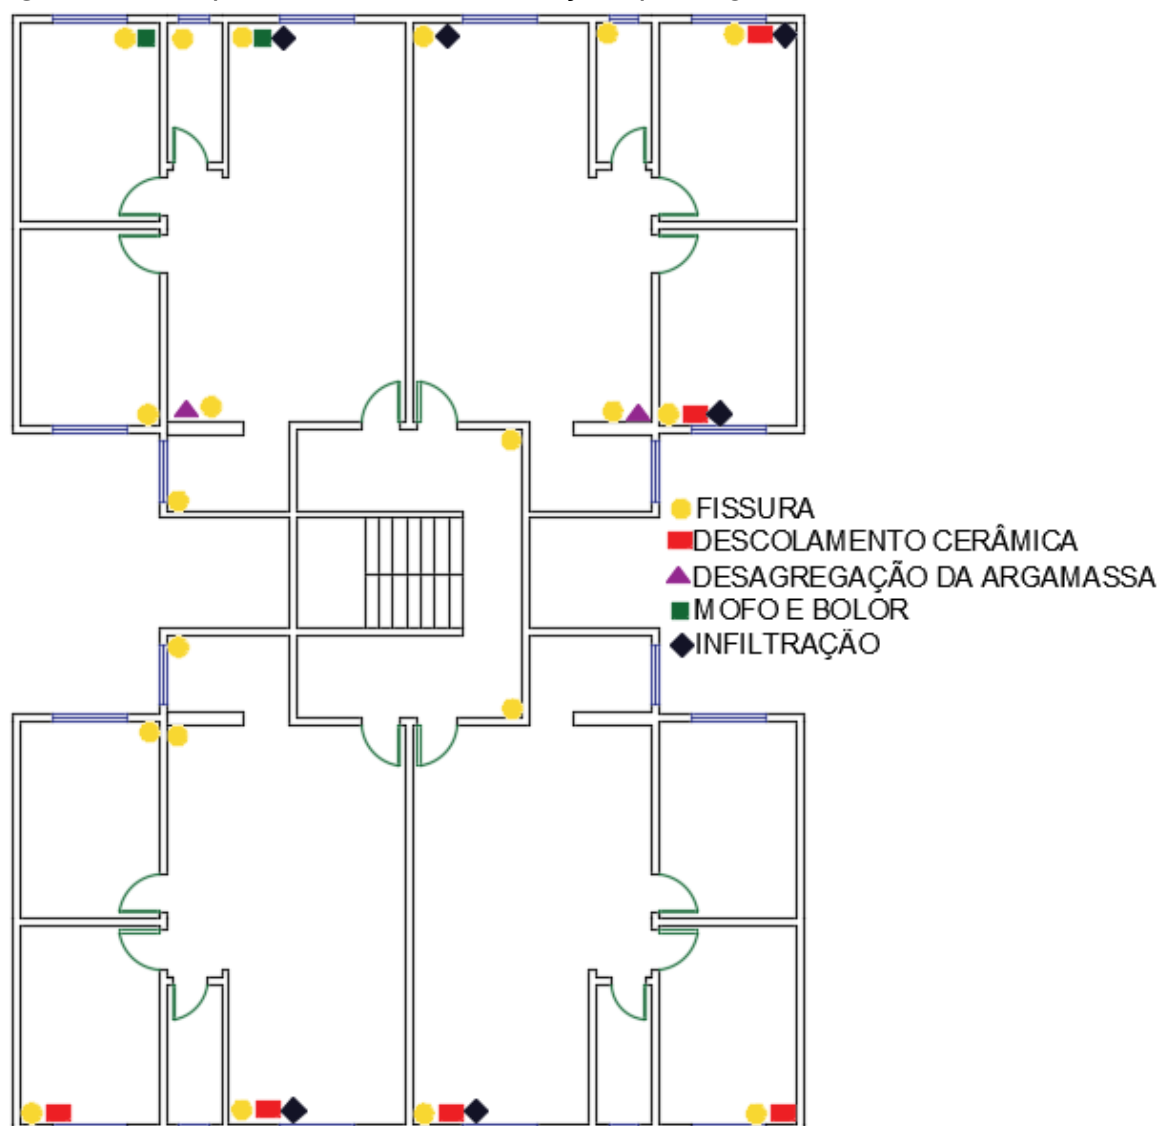
**Figura 21** – Mapeamento das manifestações patológicas

Através do mapeamento das manifestações patológicas em todos os pavimentos, pode-se perceber que as fissuras (manifestação de maior frequência) apresentam-se em sua maioria em paredes externas, em locais próximos a aberturas. Essa situação pode ser explicada pelo fato de que os locais de aberturas são pontos mais “frágeis” da edificação, quando há atuação de movimentação da estrutura, sobrecarga, etc.

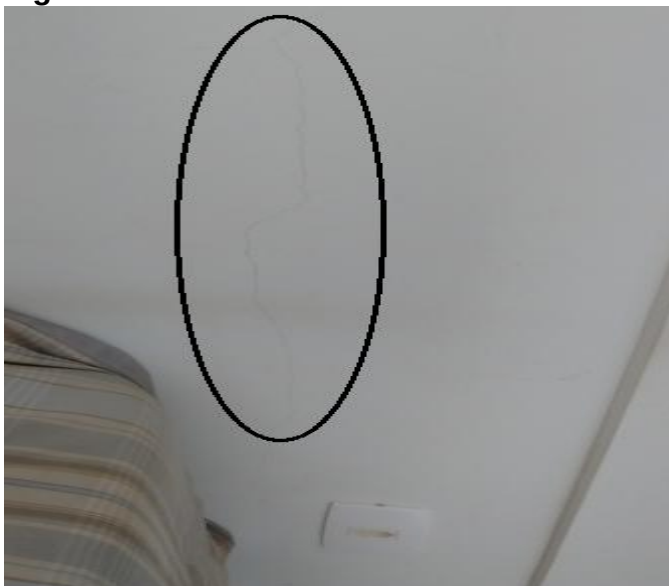
**Figura 22 – Fissura vertical**

Conforme a metodologia, esta fissura foi classificada com o grau de risco 6, pois de acordo com o Quadro 2, cada manifestação patológica está representada por um número, que determina seu grau de risco, sendo que o grau de risco 6 indica que está classificada com gravidade baixa, pois não causa maiores problemas, porém, pode facilitar o surgimento de novas manifestações patológicas.

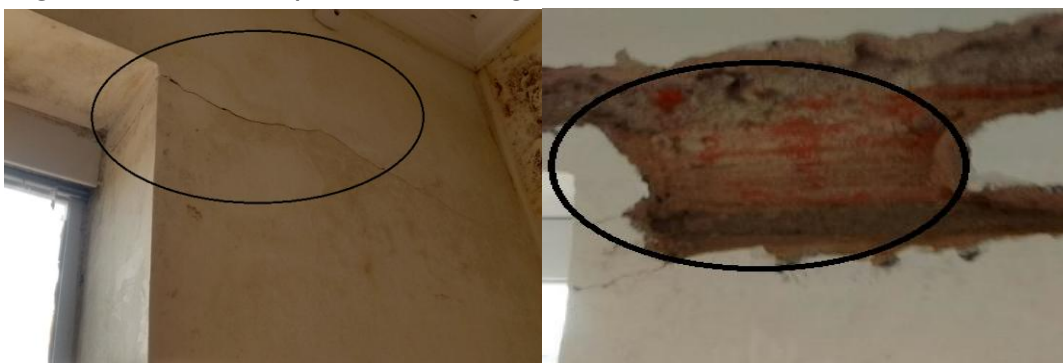
**Figura 24** – Fissura por falta de verga

Assim como o problema apresentado na Figura 22, essa também foi classificada com grau de risco 6, tendo como fatores de classificação os mesmo empregados para o caso da Figura 23.

É possível observar na Figura 24, que a verga não foi executada, levando ao aparecimento de fissuras devido à falta da mesma. Estas fissuras são causadas por deformações que não podem ser evitadas, mas podem ser paralisadas. É comum a falta de vergas e contravergas em portas e janelas. Este fenômeno pode ser corrigido apenas com o emprego de vergas ou contravergas em comprimentos adequados, ultrapassando a largura das esquadrias em cerca de 25 cm as aberturas.

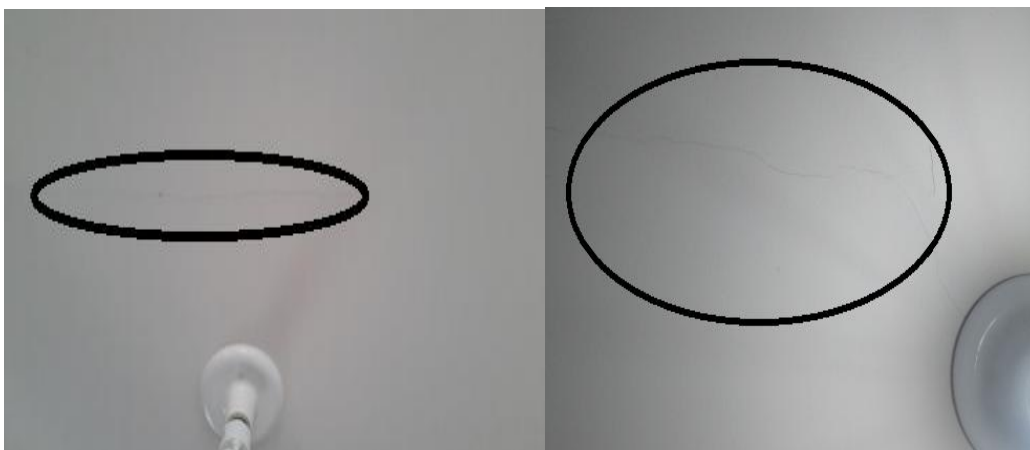
**Figura 26** – Fissura na laje

Estas fissuras são causadas por retração do concreto ainda no seu estado plástico. Devido a esse tipo de retração, surgem as fissuras, alguns fatores como temperatura, umidade do ar, velocidade do vento, entre outros são alguns dos responsáveis por esse tipo de fissura.

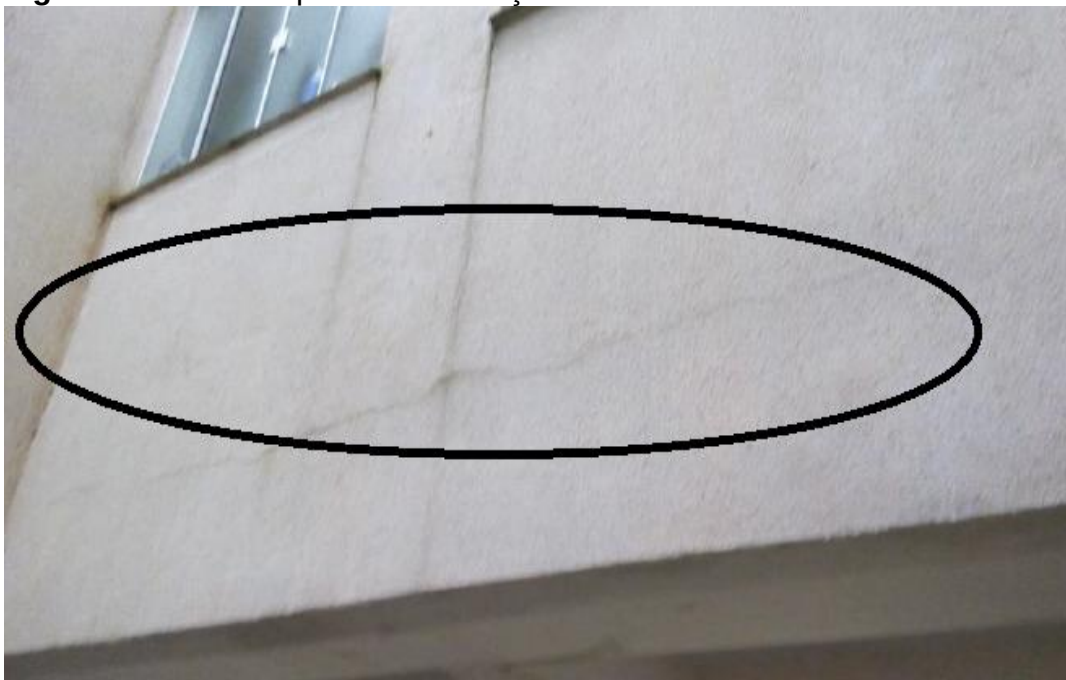
**Figura 27** – Fissura por movimentação térmica

Esta fissura assim como nos casos anteriores foi classificada com o grau de risco 6, conforme Quadro 2, que indica que a mesma apresenta gravidade baixa. Estas fissuras ocorreram provavelmente devido à movimentações diferenciais provocadas pelos movimentos de dilatação e contração provenientes das variações de temperatura.

Segundo Thomaz (1989), o sistema de tratamento pode ser aplicado tanto na interface alvenaria estrutura quanto na alvenaria propriamente dita.

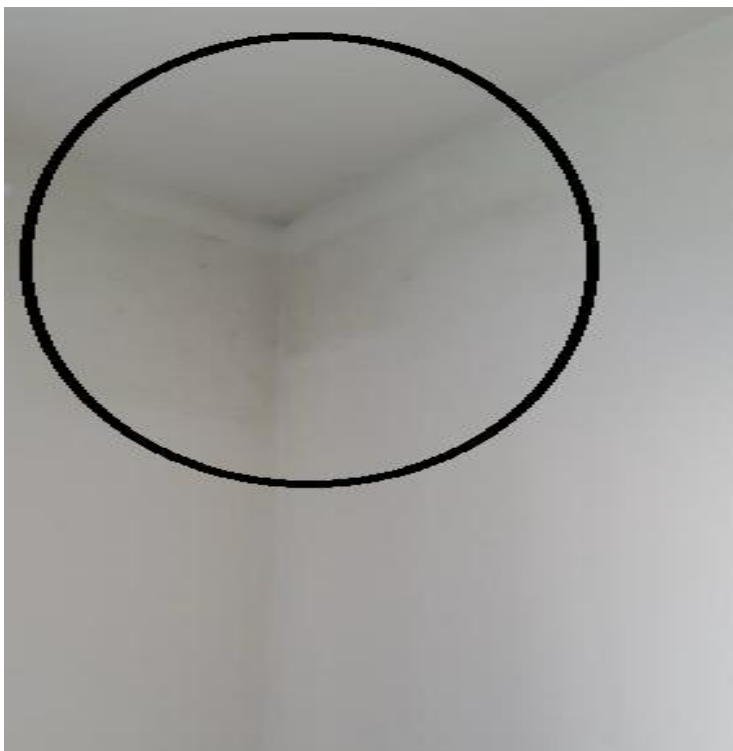
**Figura 31** – Infiltração na parede

A infiltração apresenta grau de risco 5, conforme classificação apresentada no Quadro 2. Esse tipo de manifestação patológica está classificado com gravidade baixa, pois não causa maiores problemas, mas pode gerar ou facilitar outros problemas patológicos.

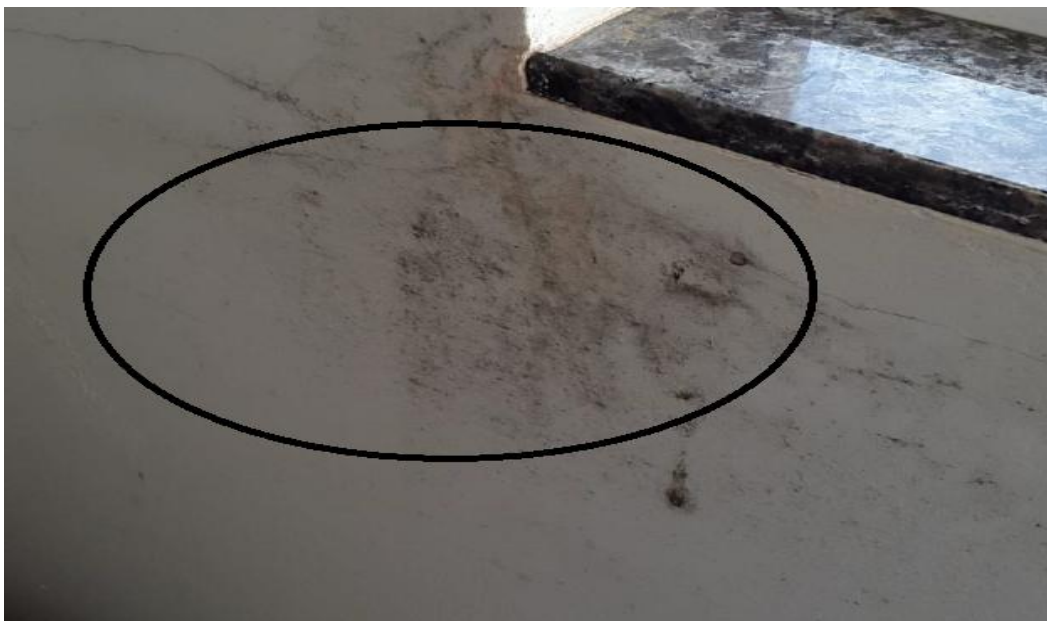
**Figura 32** – Infiltração abaixo da janela

Assim como o problema apresentado anteriormente, essa também foi classificada com grau de risco 5, tendo como fatores de classificação os mesmo empregados para o caso da Figura 31.

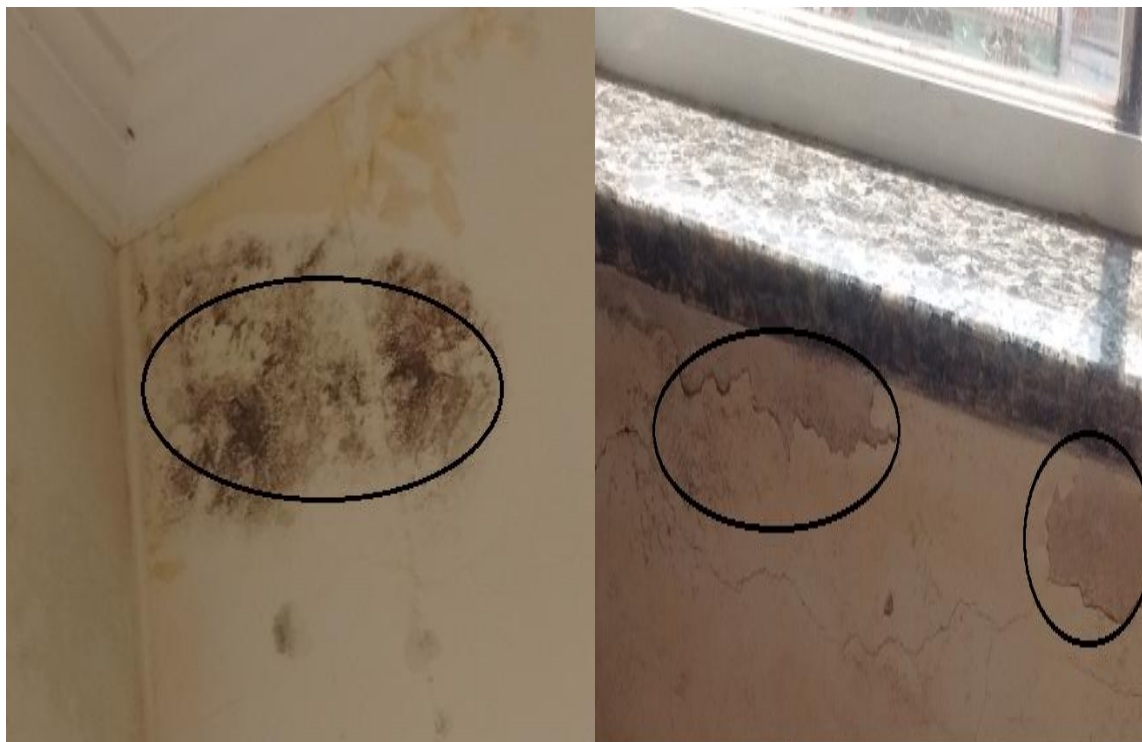
**Figura 33** – Mofo e bolor

Esta manifestação patológica foi classificada com grau de risco 5 de extensão baixa, não causa maiores problemas, mas podem gerar ou facilitar outros problemas patológicos segundo o Quadro 2. Neste caso identificou-se que a provável causa seja a infiltração de água da chuva que ocorre percolação.

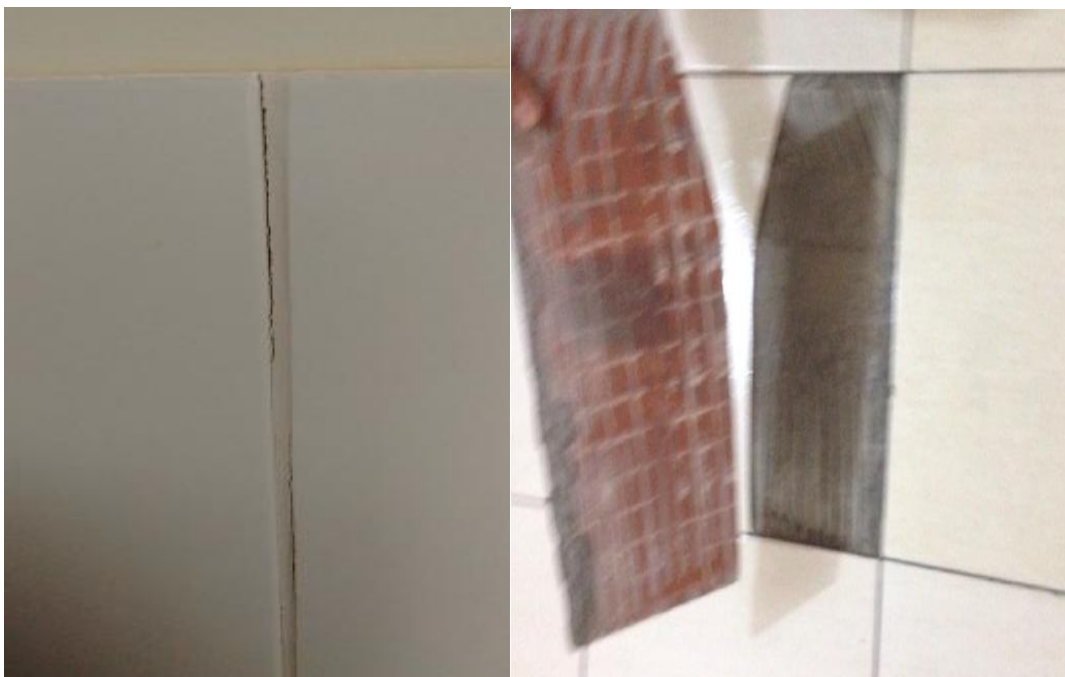
**Figura 34 – Descolamento cerâmico**

O descolamento ocorreu pelo fato da argamassa não ter sido aplicada segundo as recomendações da norma, percebe-se visualmente que há poucas marcas de aderência.

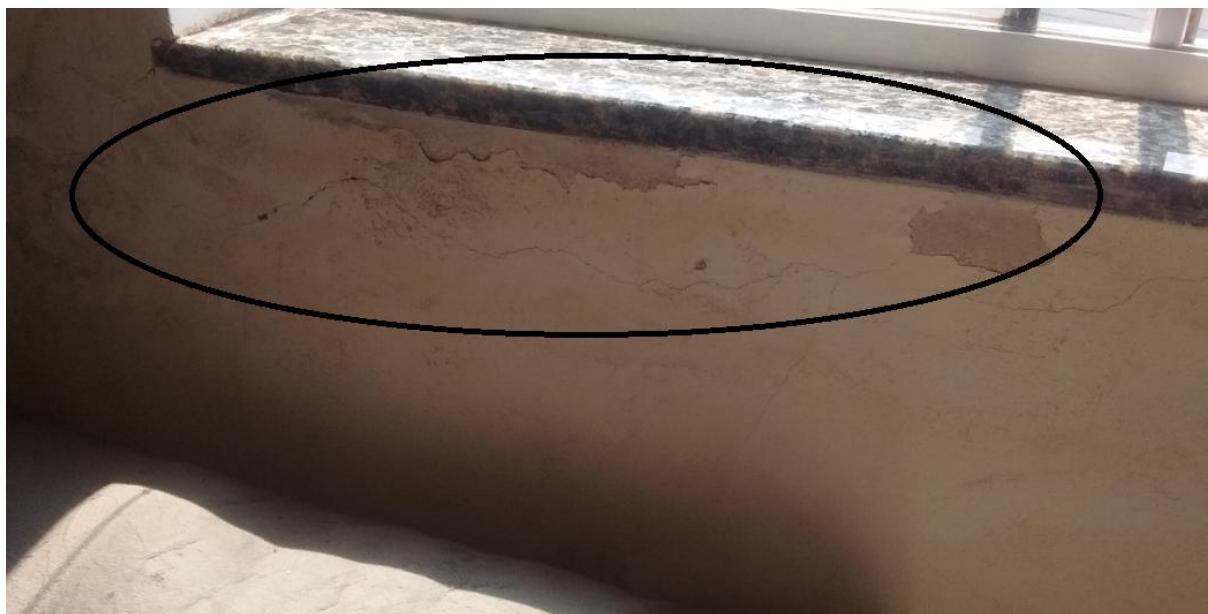
**Figura 35** – Desagregação da argamassa

No caso da (Figura 35), provavelmente a desagregação da argamassa ocorreu devido a infiltração da água através da janela.
