**LEVANTAMENTO DAS MANIFESTAÇÕES PATOLÓGICAS EM CONJUNTO  
HABITACIONAL DO PROGRAMA MINHA CASA MINHA VIDA NA CIDADE DE  
CASCAVEL - PR**

**CASCAVEL - PR  
2017**

Trabalho apresentado na disciplina de Trabalho de Conclusão de Curso II, do Curso de Graduação em Engenharia Civil, do Centro Universitário Assis Gurgacz – FAG, como requisito parcial para obtenção do título de Bacharel em Engenharia Civil.

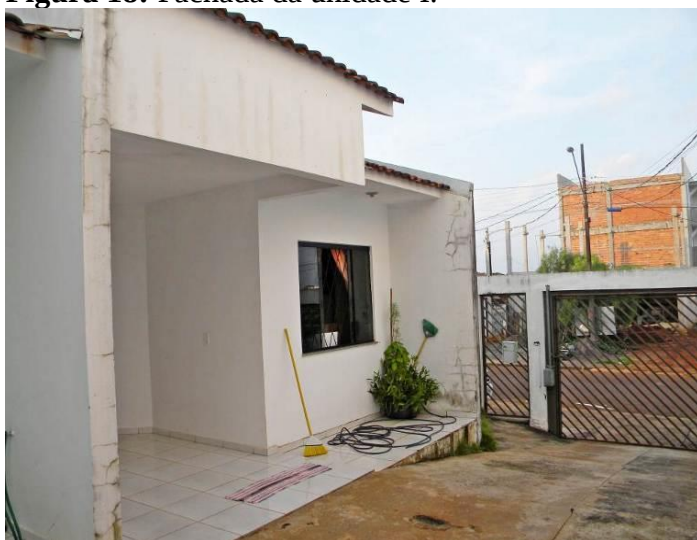
A Figura 18 apresenta a fachada de uma residência, onde foram detectados os seguintes problemas: mofo, manchas de umidade e fissuras. Estes foram problemas verificados em fachadas de algumas unidades estudadas.

**Figura 18:** Fachada da unidade I.

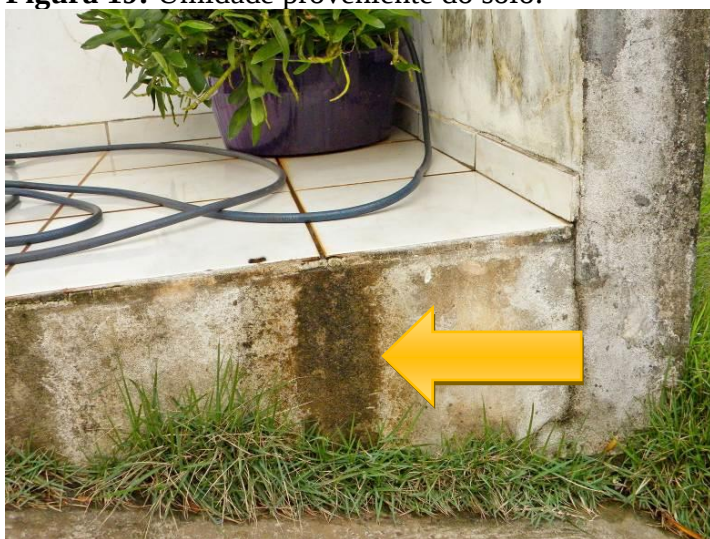
A ocorrência de umidade se deu, nestes casos, devido aos seguintes fatores: umidade proveniente do solo e umidade de infiltração. Segundo Thomaz (2002), a umidade do solo se origina da absorção de água pelas paredes ou pelas fundações e migram por capilaridade para as fachadas (como pode ser verificado na Figura 19). Já, a umidade de infiltração, é originada pela água da chuva que penetra por meio dos elementos externos, pois estão mais expostos à ação de intempéries. Também podem ocorrer por meio da alvenaria, juntas, ou até mesmo por fissuras e trincas existentes, como verificado nas fachadas de algumas residências.

**Figura 19:** Umidade proveniente do solo.

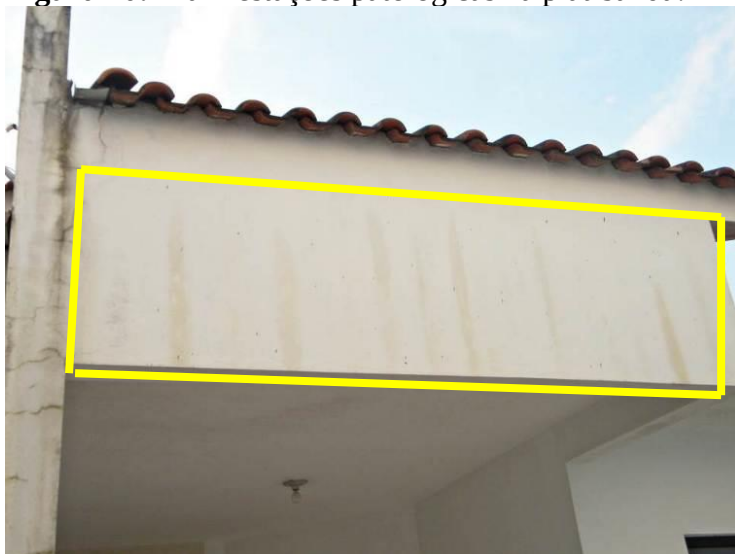
Observou-se, também, a presença de mofo e manchas de umidade na platibanda de algumas edificações, conforme a Figura 20.

**Figura 20:** Manifestações patológicas na platibanda.

Com a presença constante de umidade tem-se a formação de bolor na superfície, pois a água é usada como mecanismo de desenvolvimento pelos fungos. Além disso, esta exposição constante à infiltração resulta no surgimento de manchas de umidade nos elementos da fachada.

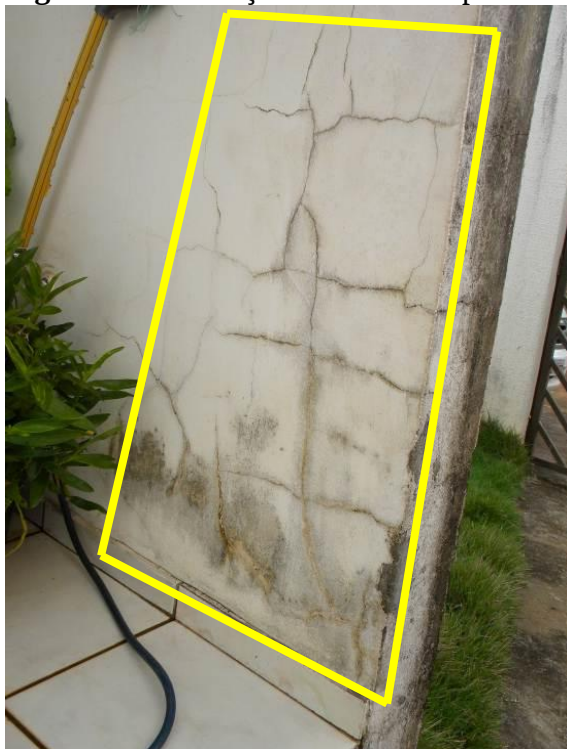
Também foram detectadas fissuras em fachadas, como mostram as Figuras 21 e 22.

**Figura 21:** Presença de fissuras na parede.

Com relação ao surgimento das fissuras, Thomaz (1990) afirma que é importante considerar que a alvenaria é composta por materiais porosos, que absorvem água, e seu comportamento é influenciado por este fator. Assim, ocorrem movimentações de expansão (aumento da umidade dos materiais) e retração (redução da umidade dos materiais) na mesma. As movimentações dependem diretamente das propriedades dos materiais, da exposição à umidade e da capacidade de acomodar estes movimentos. Devido às restrições a estes movimentos são geradas tensões, resultando no aparecimento de fissuras.

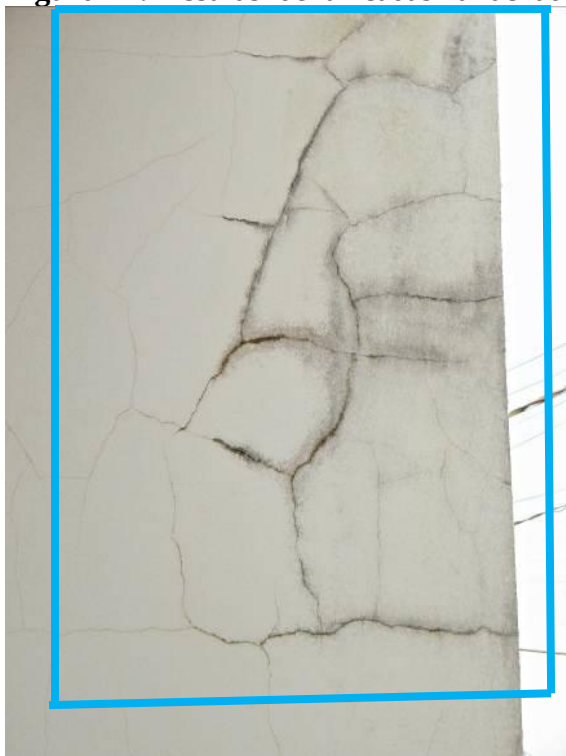
**Figura 22:** Fissuras identificadas na fachada.

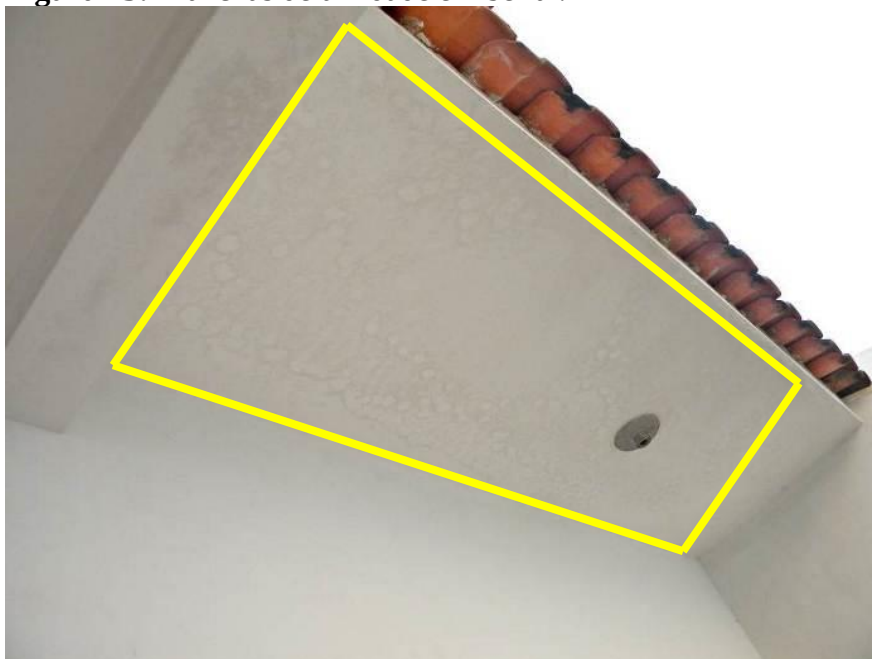
Também foram identificadas manchas de umidade no beiral de uma residência, conforme mostra a Figura 23. Esta manifestação patológica pode ser justificada devido a falhas no sistema de impermeabilização da laje e infiltrações de água de chuva constantes no telhado.

**Figura 23:** Manchas de umidade em beiral.

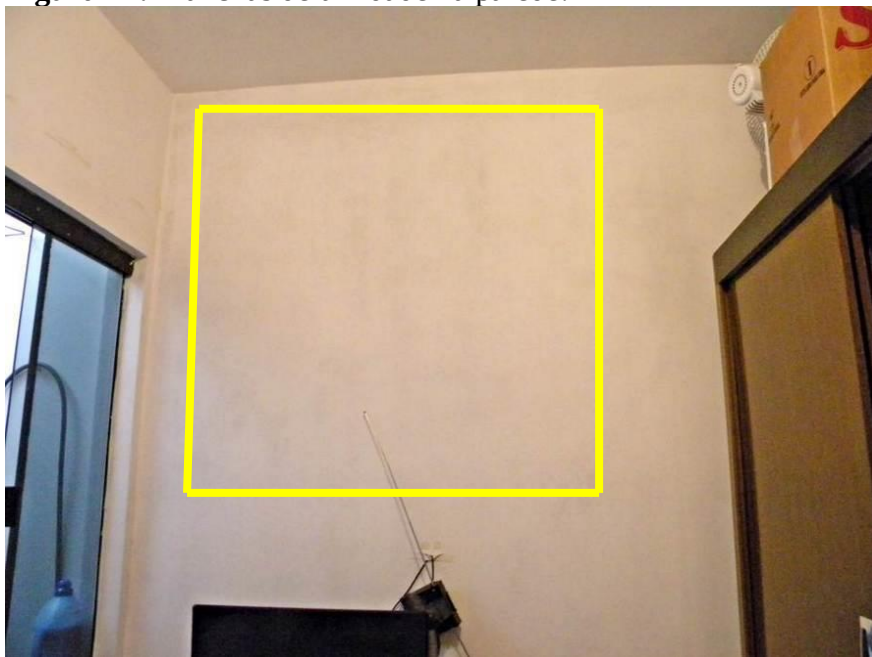
Em certos quartos das residências estudadas observaram-se manchas de umidade na parede, conforme mostram as Figuras 24 e 25.

**Figura 24:** Manchas de umidade na parede.

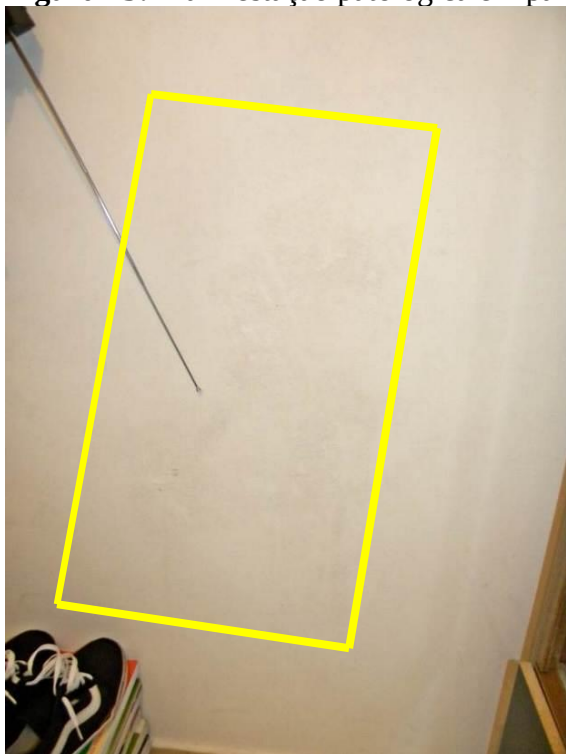
**Figura 25:** Manifestação patológica em parede do quarto.

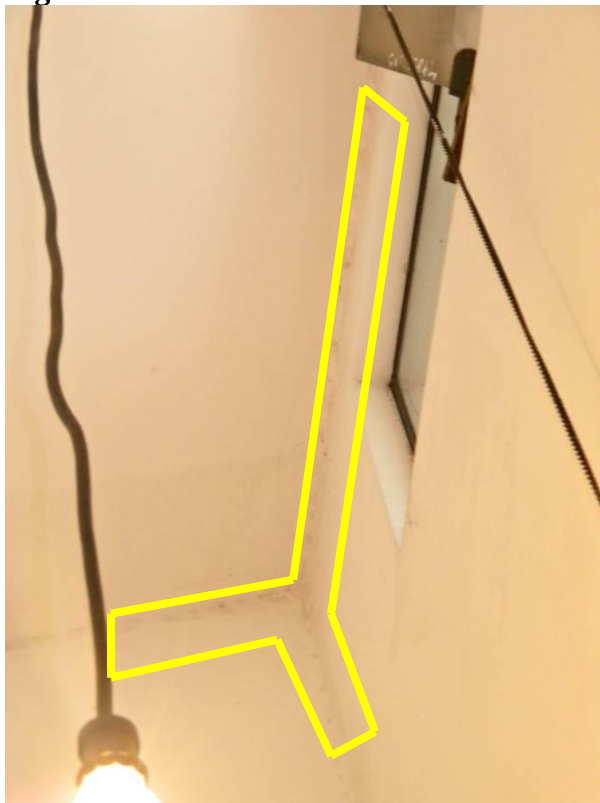
Nos banheiros foram detectados mofo no teto, conforme as Figuras 26 e 27.

**Figura 26:** Mofo no teto do banheiro.

Estas manifestações patológicas podem ser justificadas devido à presença constante de umidade, falta de ventilação e ausência de exposição ao sol, que possibilitam o aparecimento de mofo e manchas de umidade nas paredes dos ambientes.

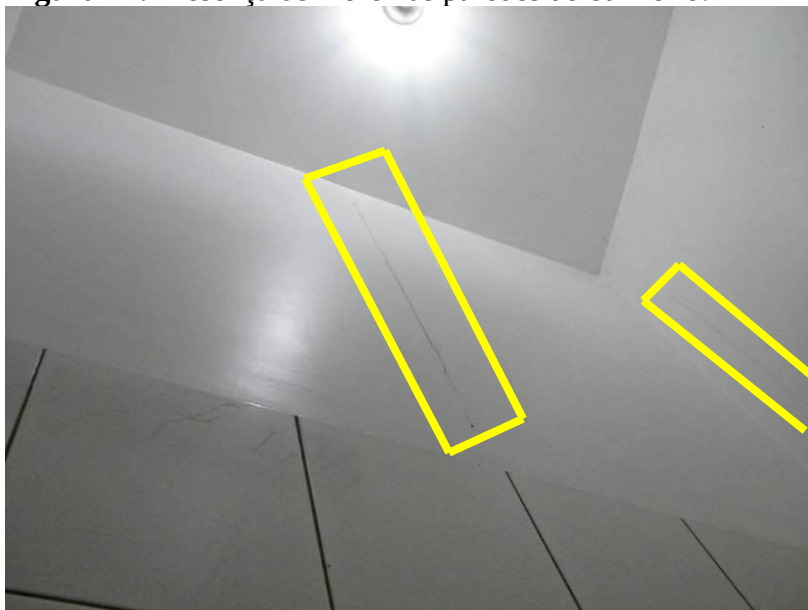
**Figura 27:** Presença de mofo nas paredes do banheiro.

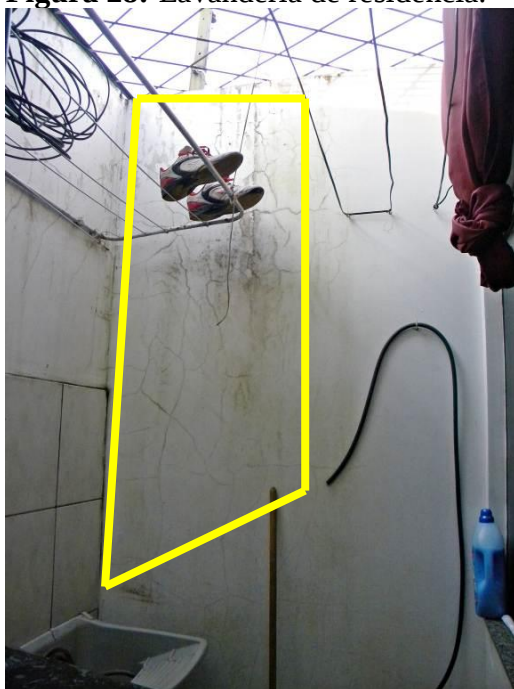
Na lavanderia de duas residências foram detectadas manchas de umidade, fissuras e mofo, conforme a Figura 28.

**Figura 28:** Lavanderia de residência.

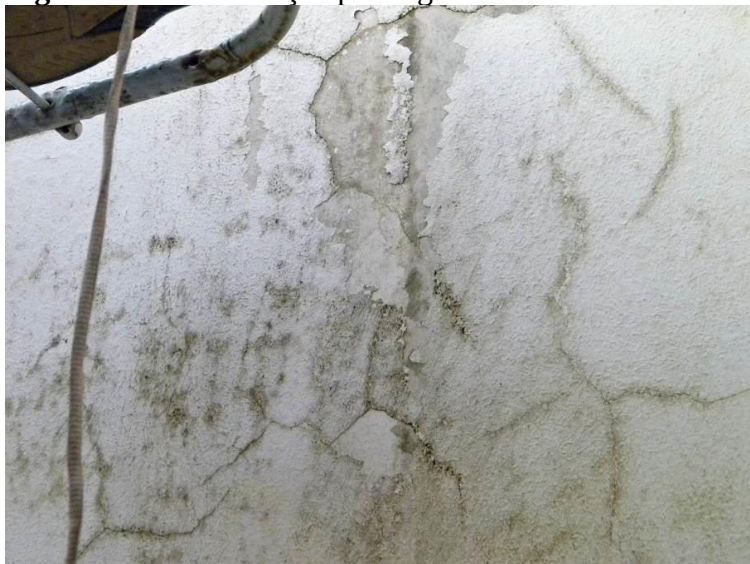
As Figuras 29 e 30 apresentam os problemas patológicos identificados nas lavanderias de forma aproximada.

**Figura 29:** Manifestação patológica verificada na lavanderia.

Devido à ausência de cobertura e rufo neste local, há presença constante de umidade, onde a água da chuva penetra por meio dos elementos, pois estão expostos. A infiltração também pode ocorrer pela alvenaria, ou até mesmo por fissuras e trincas existentes. Com a presença de umidade tem-se a formação de bolor e surgimento de manchas nos elementos das paredes.

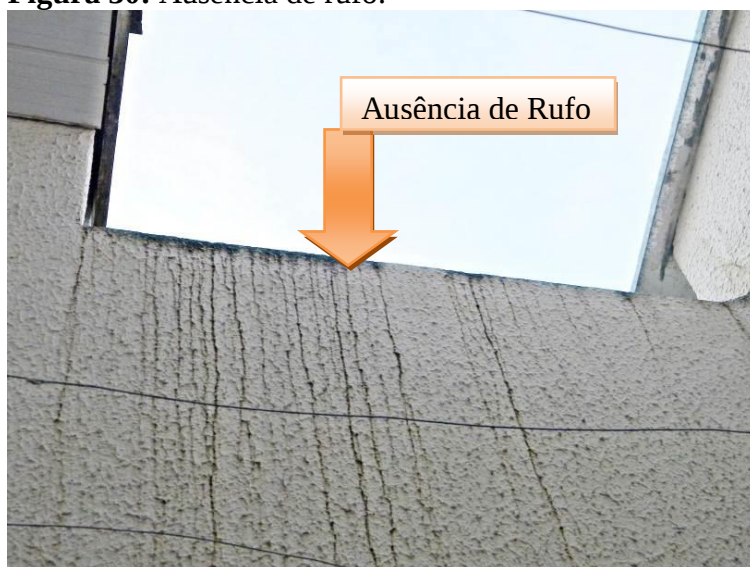
**Figura 30:** Ausência de rufo.

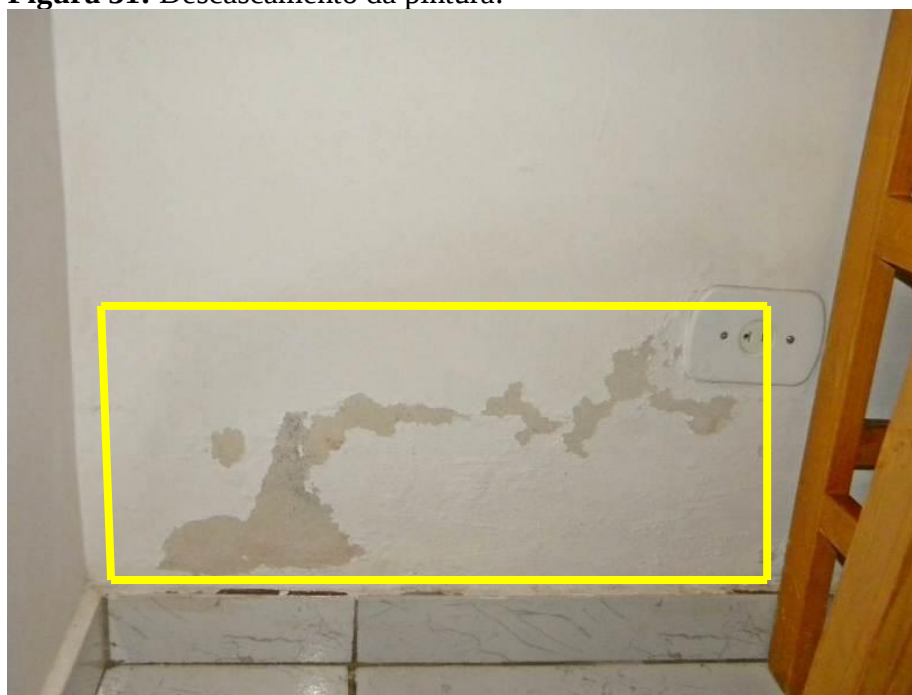
Foram detectados descascamento da pintura e bolhas nas paredes internas das cozinhas de duas residências, conforme mostram as Figuras 31 e 32.

**Figura 31:** Descascamento da pintura.

Conforme Cincotto, Silva e Carasek (1995), a desagregação com pulverulência caracteriza-se pelo desprendimento da tinta da superfície, surgindo devido ao excesso de finos no agregado, argamassa rica em cal, magra ou, até mesmo, camada muito espessa.

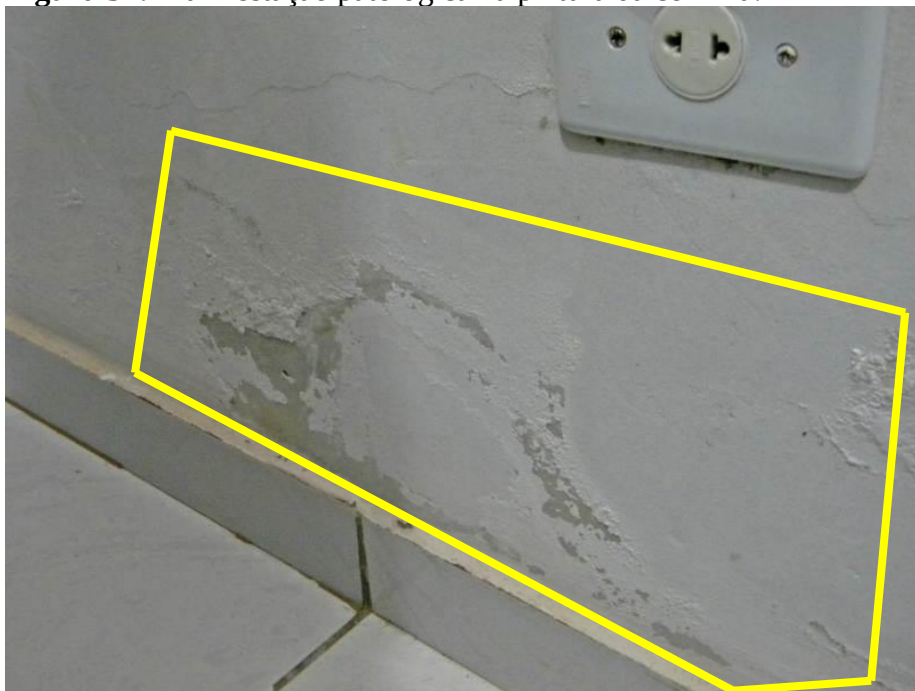
**Figura 32:** Manifestação patológica na pintura da cozinha.

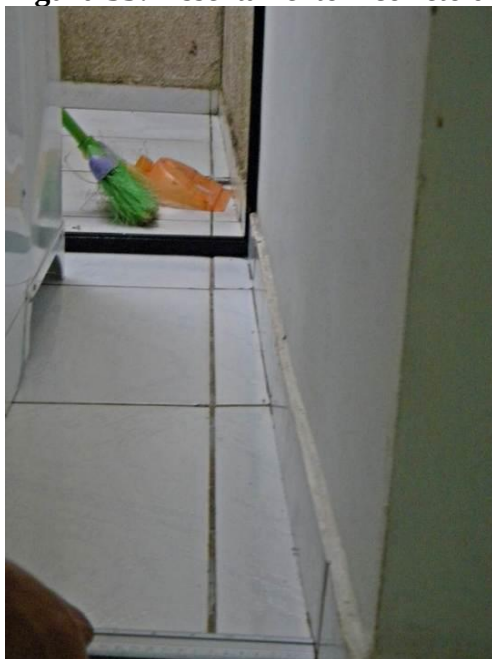
Nas residências foram empregadas, interna e externamente, peças cerâmicas, que não apresentaram manifestações patológicas. Somente em uma residência detectou-se o incorreto assentamento dos pisos, como mostra a Figura 33.

**Figura 33:** Assentamento incorreto do piso

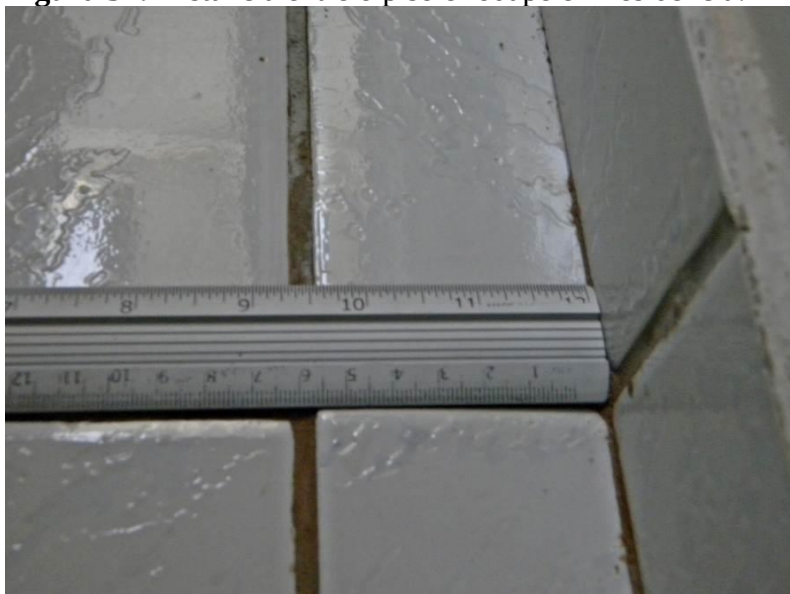
Através das Figuras 34 e 35, é possível verificar que o piso foi assentado, inicialmente, a uma distância de 6 cm do rodapé e, a aproximadamente, dois metros de distância, o mesmo foi assentado a 1,5 cm do rodapé, indicando erros durante a execução, pois o alinhamento encontra-se incorreto. Também, há falhas na execução da alvenaria, pois é necessário seguir todas as recomendações contidas nos projetos, além da verificação de prumo, nível e esquadro, para garantir que não haja desconformidades.

**Figura 34:** Distância entre o piso e rodapé em residência.

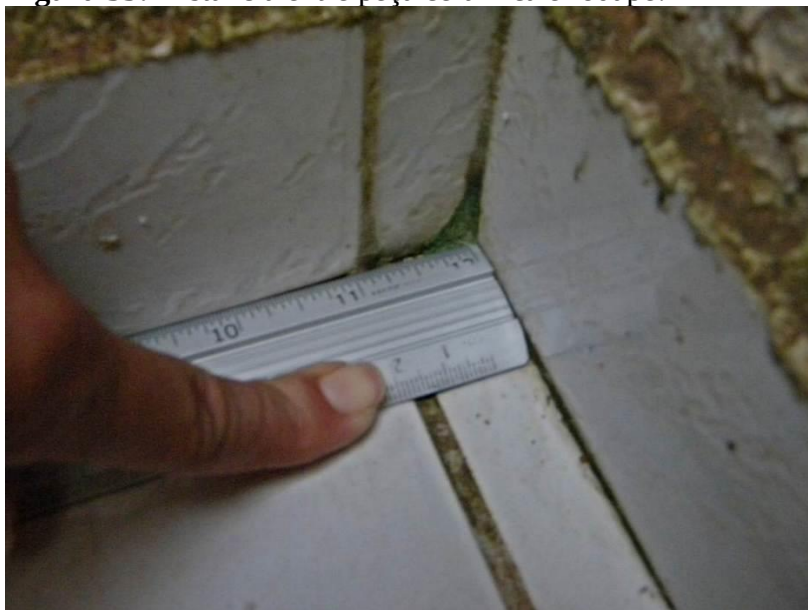
**Figura 35:** Distância entre peça cerâmica e rodapé.

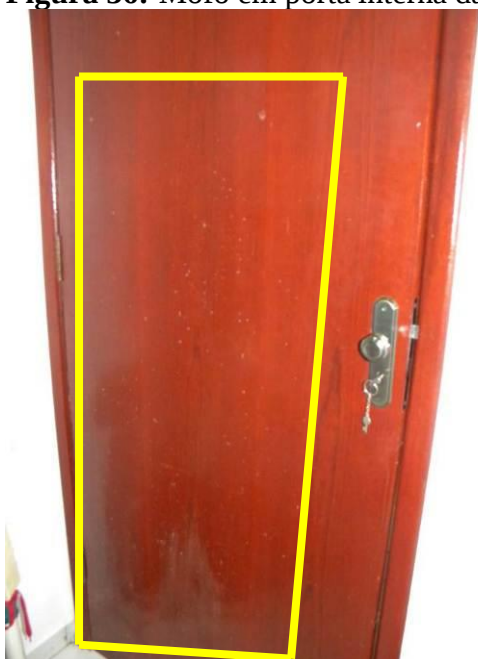
Em uma das habitações estudadas, detectou-se mofo na porta em um quarto, como mostra a Figura 36. É importante salientar que no ambiente há excesso de umidade, ausência de ventilação, iluminação solar e presença de infiltrações, que resultaram no aparecimento do problema.

**Figura 36:** Mofo em porta interna da residência.

Segundo Souza (2008), para solucionar os problemas referentes a bolor e mofo, a opção é limpar a superfície, utilizando, para isso, soluções fungicidas e, em casos extremos de contaminação, realizar a troca do material para evitar novo ataque.

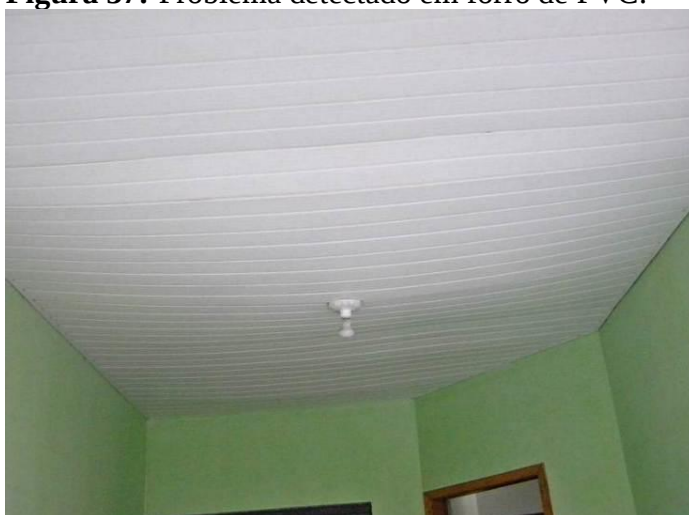
**Figura 37:** Problema detectado em forro de PVC.

A AFAP PVC – Associação Brasileira dos Fabricantes de Perfis de PVC (2012) afirma que as deformações nos forros surgem quando existem tensões residuais elevadas. Estas são significativas e resultam em irregularidades na superfície do forro, comprometendo o aspecto visual e a funcionalidade do produto.
