**LEVANTAMENTO DOS ASPECTOS DE ACESSIBILIDADE FÍSICA DO  
COLÉGIO ESTADUAL JOSÉ DE ALENCAR, NA CIDADE DE NOVA PRATA  
DO IGUAÇU/PR**

**CASCADEL - PR  
2017**

Trabalho apresentado na disciplina de Trabalho de Conclusão de Curso II, do Curso de Engenharia Civil, do Centro Universitário Assis Gurgacz, como requisito parcial para obtenção do título de Bacharel em Engenharia Civil.

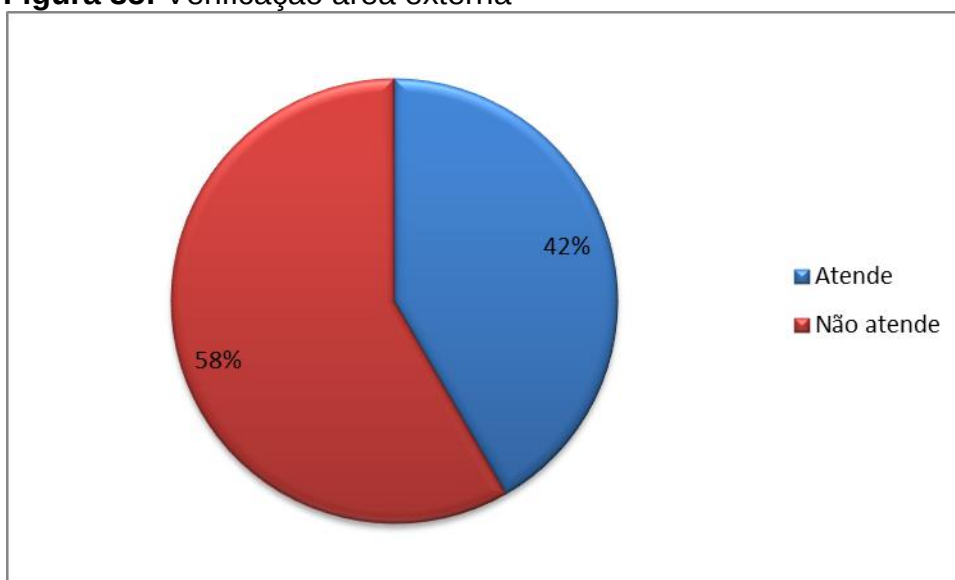
**Figura 35:** Verificação área externa

Em conformidade com a norma estão as calçadas, vãos livres e inclinações. As desconformidades se devem principalmente a inexistência de estacionamento exclusivo para cadeirantes (tanto público como privado), piso tátil, sinalizações e desníveis no acesso a rampa principal, exigidas pela NBR9050/2015.

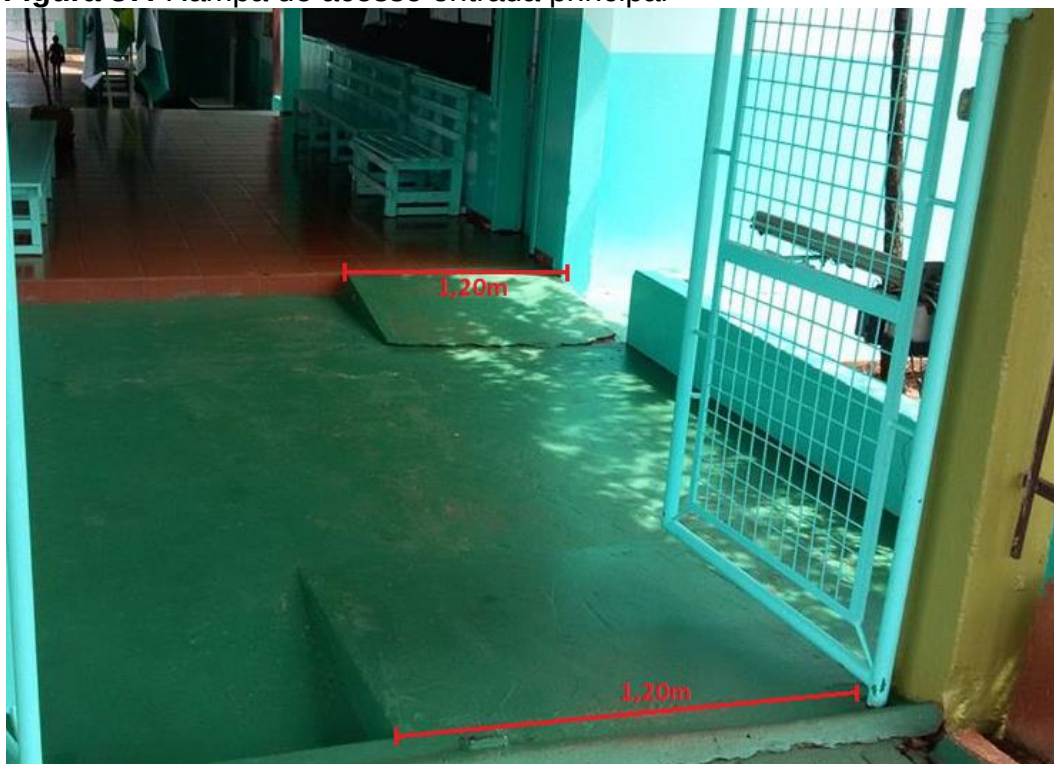
**Figura 37:** Rampa de acesso entrada principal

O acesso principal possui rampa acessível com largura de 1,20 m e inclinação de 8,33%. Neste caso, estando em acordo com o definido pela NBR 9050/2015, conforme Figura 37.

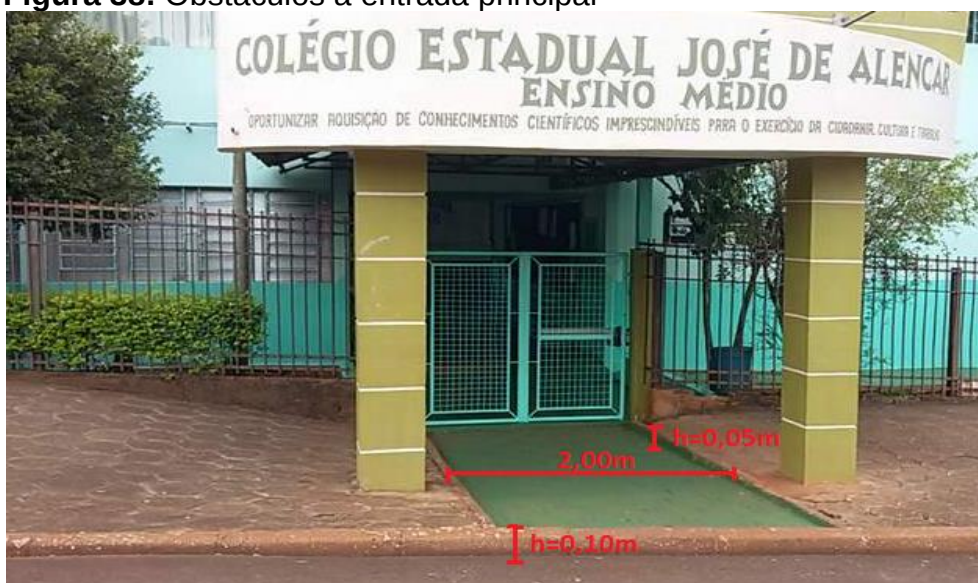
**Figura 38:** Obstáculos à entrada principal

Porém, o acesso à rampa possui alguns obstáculos pela entrada principal, Figura 38, em que se pode observar um desnível de 0,05 m dificultando a entrada de pessoas com mobilidade reduzida pelo acesso principal do colégio.

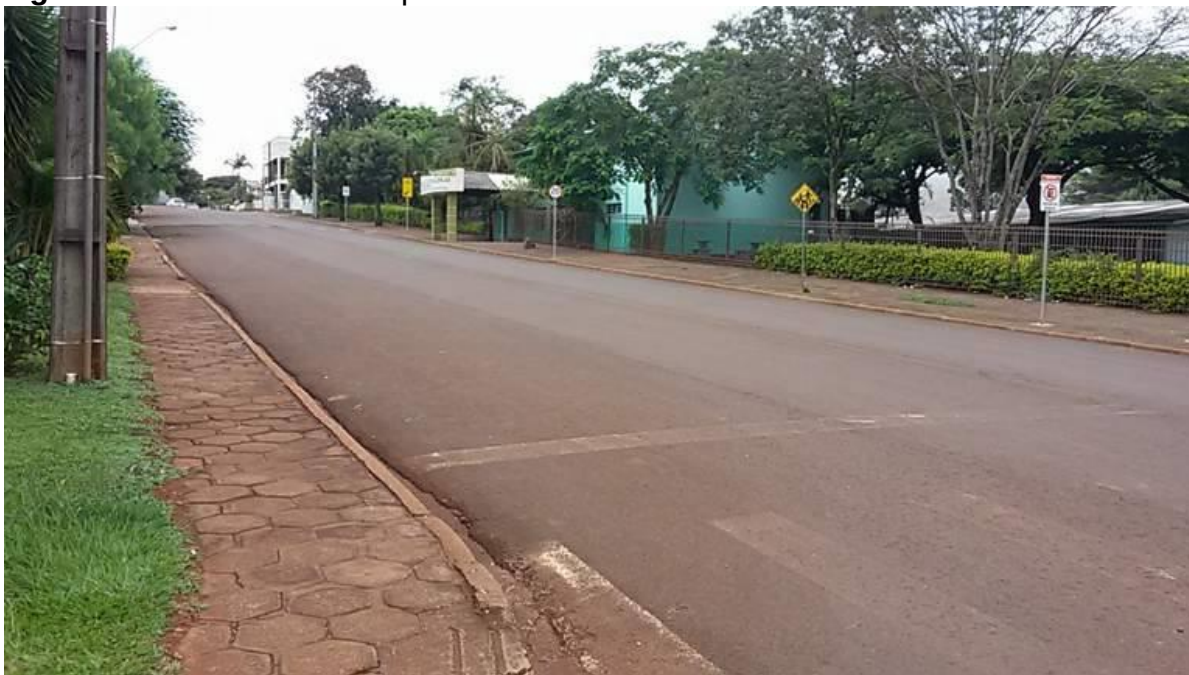
**Figura 40:** Estacionamento público

Os alunos e demais usuários da edificação, têm acesso apenas ao estacionamento público (rua), porém em nenhum local há sinalização e demarcação de vaga para portadores de mobilidade reduzida (PMR) (Figura 40), estando sujeitos a encontrar dificuldade neste quesito.

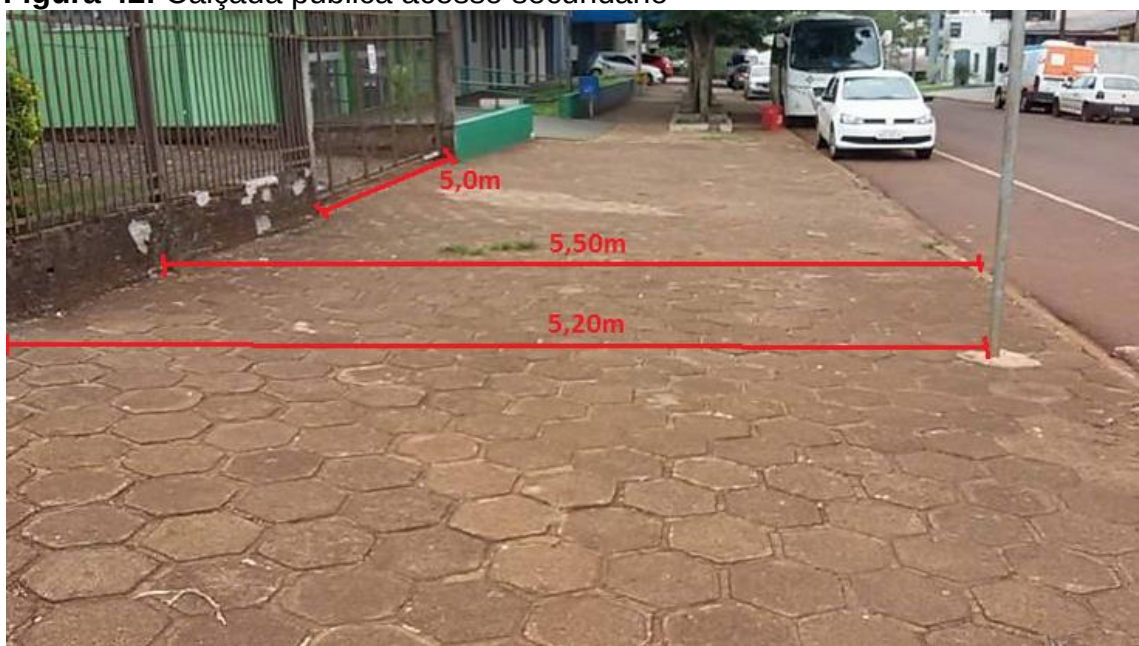
**Figura 42:** Calçada publica acesso secundário

A Figura 42 representa um dos acessos secundários pela Rua Dom Pedro I, o qual é utilizado principalmente para acesso ao estacionamento particular, neste caso, observa-se que também há um vão livre para circulação superior a 1,20 m, estando em conformidade com a norma.

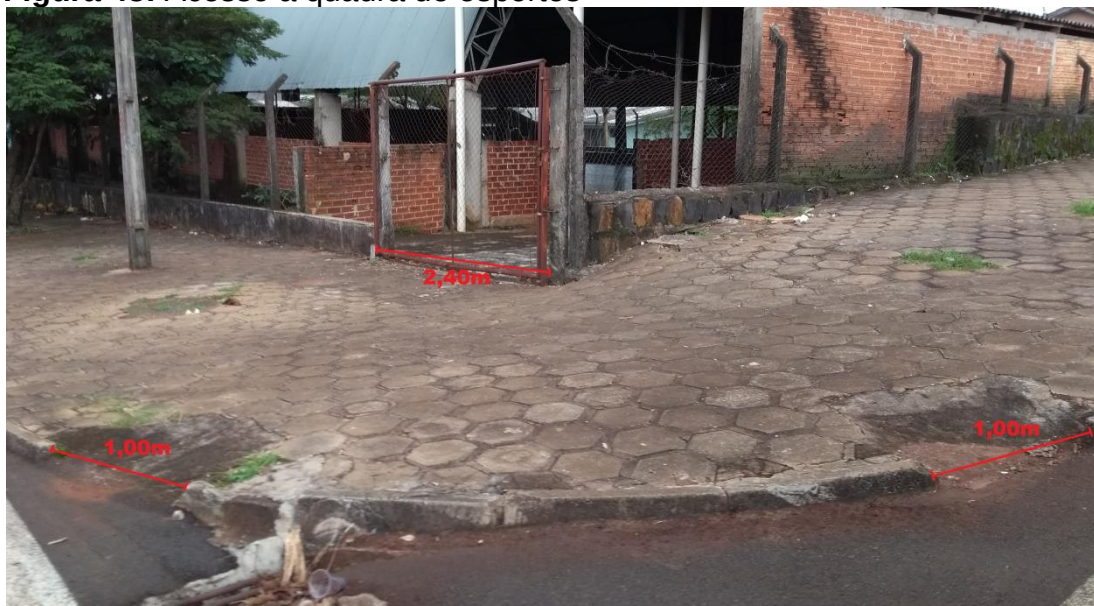
**Figura 43:** Acesso à quadra de esportes

O outro acesso secundário, no caso à quadra de esportes, possui vão livre de circulação superior a 1,20 m e acesso à calçada através de rampas, porém com medidas inferiores a 1,20 m (Figura 43), a calçada possui imperfeições que podem dificultar o acesso e não se aplica sinalizações em nenhum sentido, estando em desconformidade com a norma.

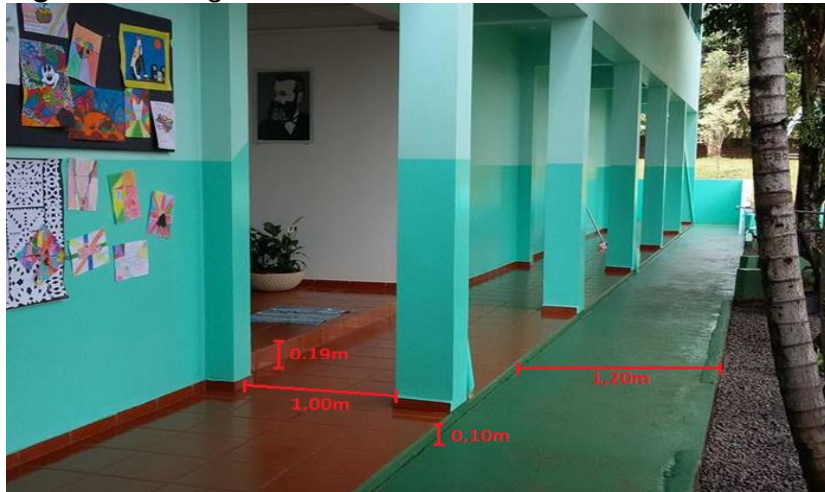
**Figura 46:** Degrau de acesso as salas administrativas

Na área de circulação que dá acesso às salas administrativas não se aplicam rampas de acesso e piso tátil, apresenta piso irregular e liso, porém o degrau se encontra em conformidade com a norma  $\approx 0,19$  m, como mostra a Figura 46.

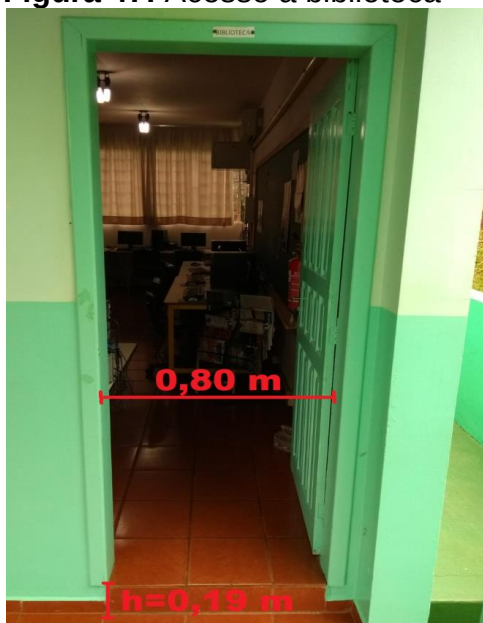
**Figura 47:** Acesso a biblioteca

A biblioteca se localiza ao lado das salas administrativas, com degrau em conformidade  $\approx 0,19$ m, possui vão livre de 1,20m, porém não possui rampa de acesso e não se aplica piso tátil, dificultando o acesso por pessoas portadoras de necessidades especiais, conforme a Figura 47.

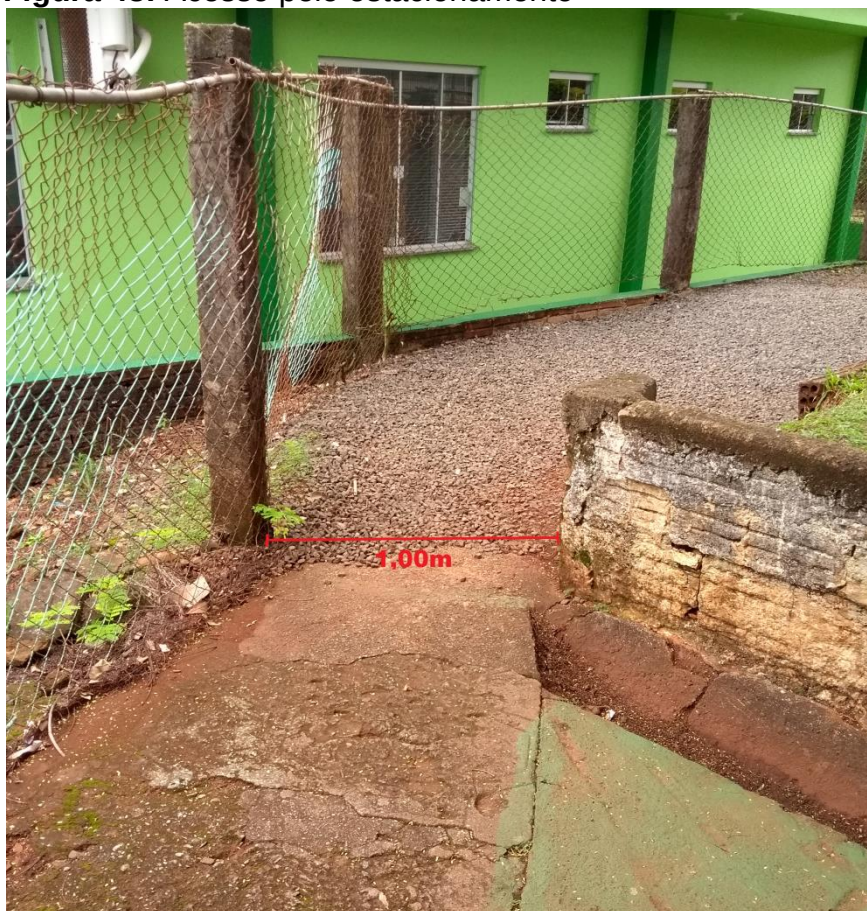
**Figura 48:** Acesso pelo estacionamento

A mesma área de circulação ao acesso principal pode ser realizada através do estacionamento privado, possui vão de 1,00m, e cerca de 5,00 m com pedra brita, impossibilitando o trajeto de um cadeirante, estando em desconformidade com a NBR 9050/2015, como se pode observar na Figura 48.

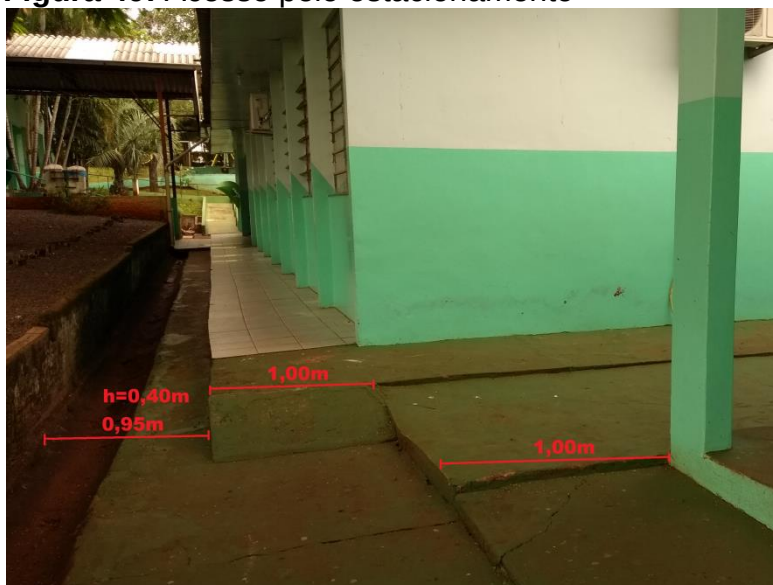
**Figura 49:** Acesso pelo estacionamento

O acesso ao saguão, pelo estacionamento particular do colégio, encontra-se com varias irregularidades perante NBR 9050/2015, colocando em risco a trajetória de uma pessoa com mobilidade reduzida ou cadeirante, pois não se aplica piso tátil e sinalização em nenhum sentido. Além de possuir uma vala de concreto com 0,40 m de profundidade e o vão livre é inferior a 1,20m de largura, conforme mostra a Figura 49.

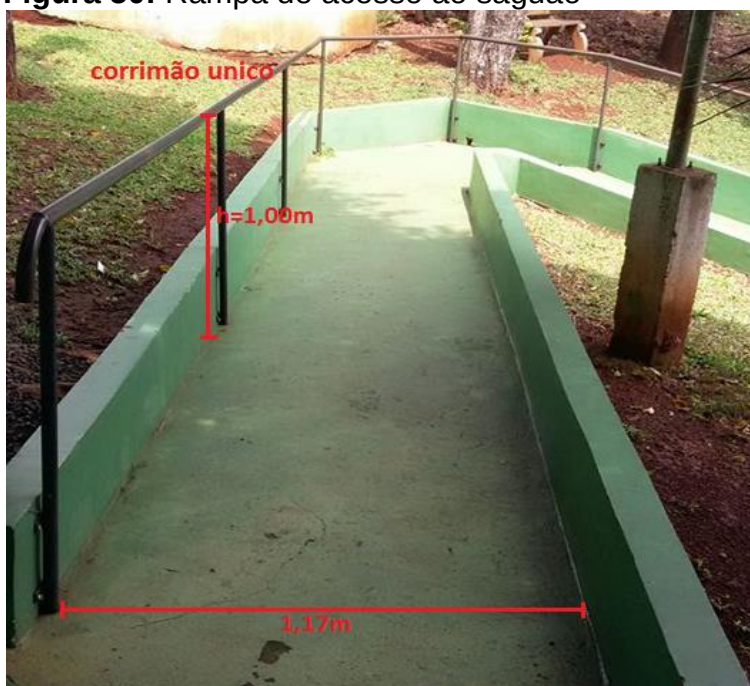
**Figura 50:** Rampa de acesso ao saguão

Existe uma rampa de acesso ao saguão, cantina, bebedouros e demais salas de aula, com inclinação incorreta, superior a 8,33%, apresenta corrimão único, somente em um lado da rampa, com 1,00 m de altura e largura livre de 1,17 m, em desconformidade com a norma, a qual exige em ambos os lados uma altura de 0,90 m e 0,70 m do piso, com largura livre mínima do piso de 1,20 m, estando assim em desconformidade com a NBR 9050/2015, conforme mostra a Figura 50.

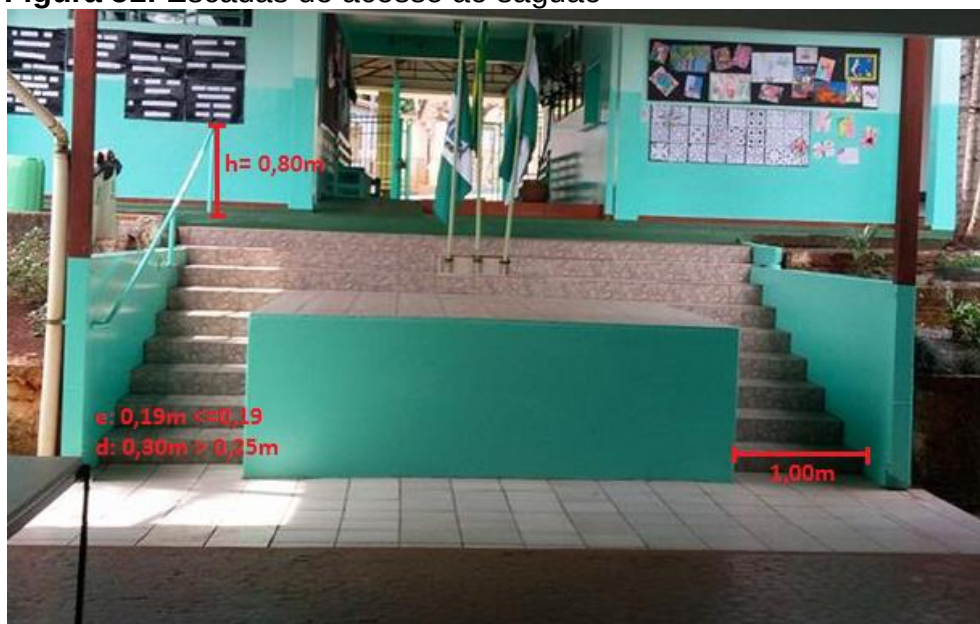
**Figura 51:** Escadas de acesso ao saguão

O acesso secundário ao saguão, cantina e bebedouros, conforme a Figura 51 é realizado por duas escadas, as quais possuem altura dos degraus de 0,19 m e largura de 0,30 m em conformidade com o exigido pela norma. As escadas possuem largura total de 1,00m cada, em desconformidade com a NBR 9050/2015, que especifica a largura mínima para escadas em rotas acessíveis de 1,20 m, com piso entre 0,28 m e 0,32 m, e devem dispor de balizamento nos dois lados.

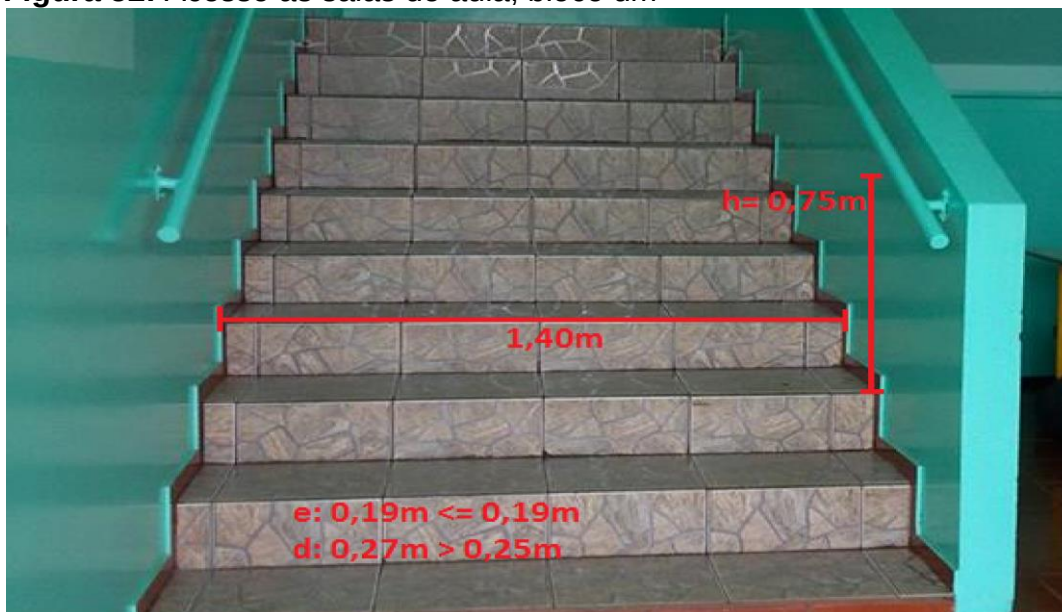
**Figura 52:** Acesso as salas de aula, bloco um

O acesso às salas de aulas do bloco um é realizado por uma escada, a qual possui degraus de 0,18m de altura e piso de 0,27m, com largura livre de 1,40m em conformidade com a norma, os corrimãos estão instalados dos dois lados da escada a uma altura de 0,75m do piso em uma barra única, conforme a Figura 52, estando em desconformidade com a NBR 9050/2015, que exige a colocação de corrimãos em duas alturas (70 cm e 90 cm) em escadas.
