**ANÁLISE COMPARATIVA DO ESTADO DE DEGRADAÇÃO DE DOIS VIADUTOS  
UTILIZANDO O MÉTODO DE INSPEÇÃO ROTINEIRA DE OBRAS DE ARTE  
ESPECIAL**

**2017**

Trabalho apresentado na disciplina de Trabalho de Conclusão de Curso II, do Curso de Engenharia Civil, do Centro Universitário Assis Gurgacz, como requisito parcial para obtenção do título de Bacharel em Engenharia Civil.

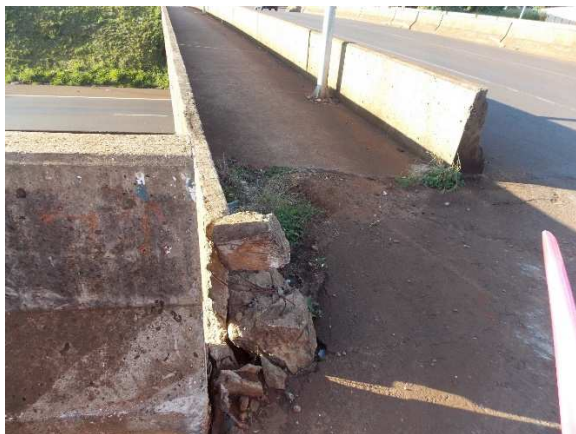
evidente uma desagregação decorrente de um provável acidente de trânsito. Ainda na Figura 14, pode-se observar que na estrutura (b) os guarda-corpos estão em boas condições.

(a) Guarda-corpo com desagregação de concreto devido à um provável acidente.

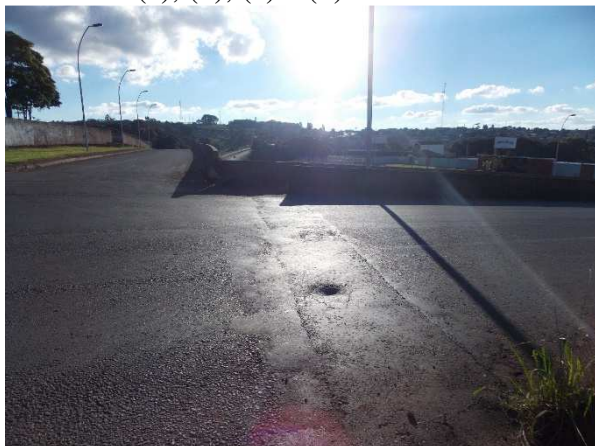
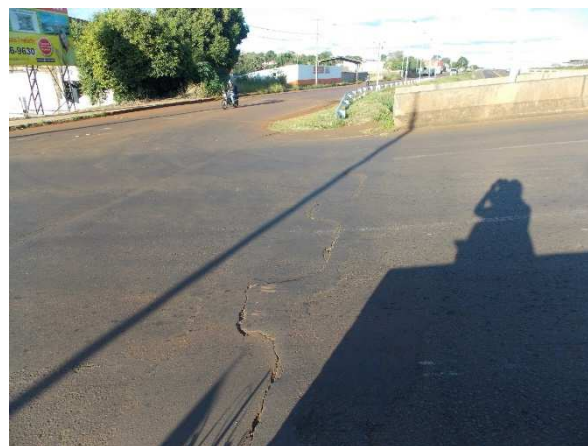
A Figura 15 apresenta desníveis que estão localizados nas duas transições das vias de acesso ao viaduto. Esta falha se caracteriza pela existência de um degrau no encontro da estrutura com a via já existente.

(a) Patologia encontrada Viaduto Rua Jacarezinho.

(b) Patologia encontrada Viaduto Rua Jacarezinho

- **Desgaste da pavimentação:** para recuperação de pavimentos de concreto asfáltico existe uma sequência de procedimentos. Faz-se o corte do material degradado, remove-se então todo o material a ser substituído, aplica-se uma pintura de ligação. Após a pintura, é lançado o material de reposição que é pré-misturado com o concreto asfáltico, então é feita a compactação da mistura betuminosa. Por fim, é feita a limpeza do local e reestabelecida as sinalizações necessárias.

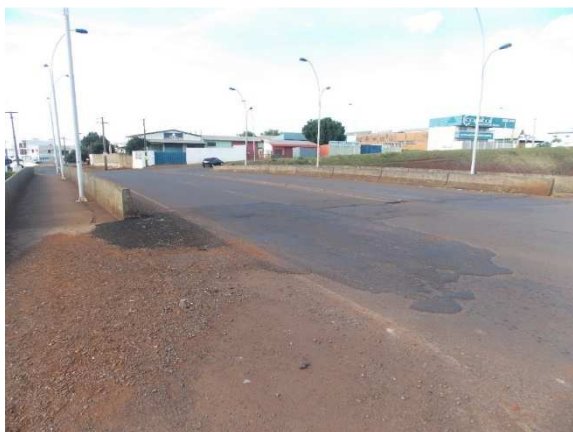
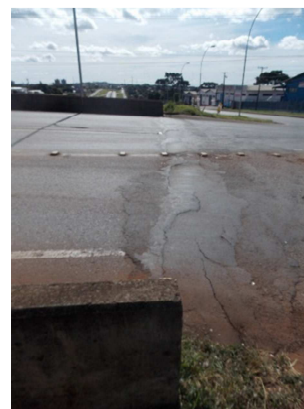
(c) Patologia encontrada Av. Rocha Pombo.

(d) Patologia encontrada Av. Rocha Pombo

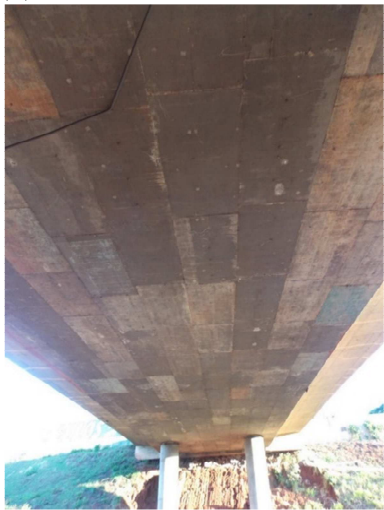
corrosões das armaduras se manifestam primeiramente por manchas no concreto, fissuração e delaminação do concreto, na Figura 16, evidencia-se a presença de corrosão da armadura devido à presença da coloração alaranjada.

(a) Manchas encontradas em toda a extensão da laje central

- Corrosão das armaduras: Conforme o Manual 744 do DNIT, o tratamento de armaduras corroídas implica na remoção de todo o concreto afetado que envolve as armaduras, deixando um espaço livre em volta das armaduras, recomenda-se 2 centímetros. Após este procedimento, aconselha-se uma limpeza cuidadosa das armaduras, removendo, se não toda, a maior parte da oxidação. Esta limpeza pode ser realizada com lixas, escovas de aço ou até mesmo jatos de areia. Em seguida, deve-se verificar se houve redução da seção das armaduras, e caso seja constatado, é necessário um reforço com armadura adicional.

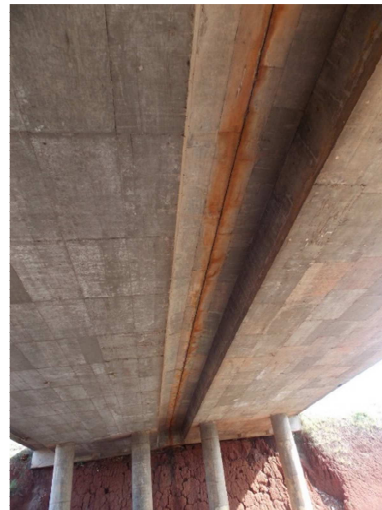
(b) Manchas encontradas na união das lajes centrais

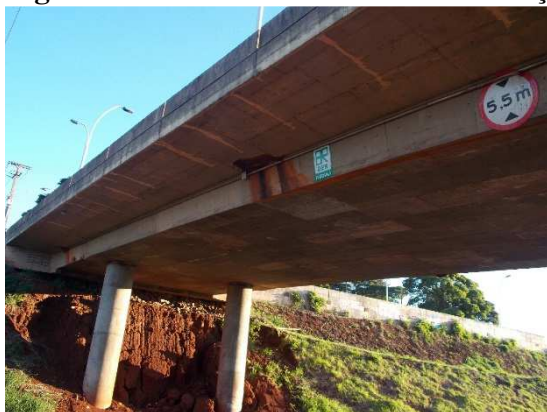
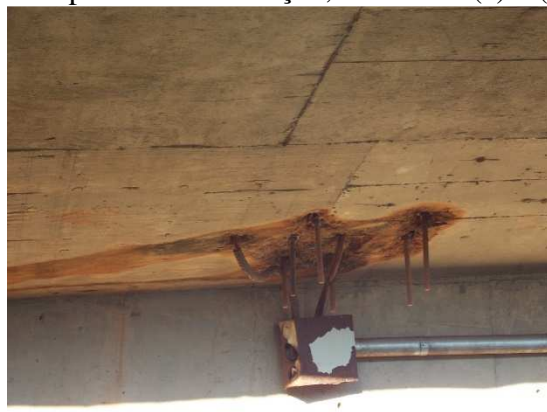
Na Figura 17, evidencia-se a corrosão de elementos de fixação dos postes de iluminação da via, esta patologia é encontrada em todas as regiões da laje em balanço, porém somente foi localizada no viaduto da Rua Jacarezinho.

**Figura 17:** Corrosão do elemento de fixação do poste de iluminação, conforme (a) e (b)

Na Figura 17, nota-se também a presença de infiltrações na laje em balanço devido à precariedade do sistema de drenagem da estrutura.

- **Infiltrações:** as infiltrações evidenciadas ocorrem por falta de sistema de drenagem da estrutura. Para a correta remoção dessa falha é necessária a instalação ou manutenção do sistema de drenagem, além de remoção das machas que podem ser realizadas com escovas de aço, lixas manuais ou mecânicas. Dependendo da porosidade do concreto, uma solução levemente ácida pode ser aplicada para remoção das manchas.

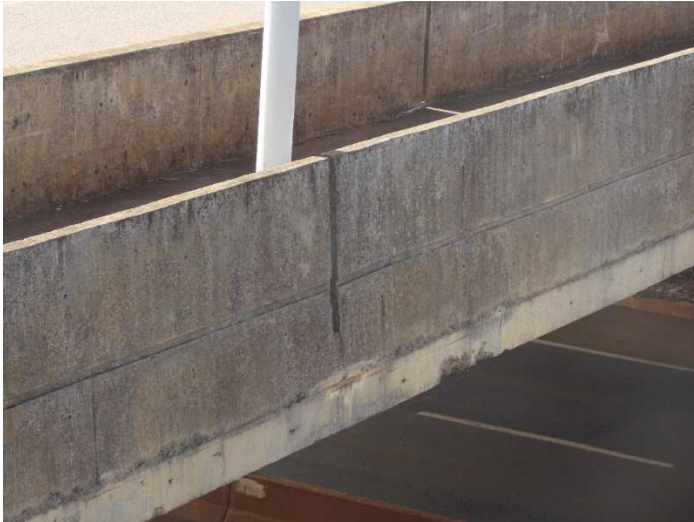
Na estrutura da Av. Rocha Pombo, observou-se a presença de uma pequena desagregação do concreto na laje em balanço, conforme a Figura 18.

**Figura 18:** Desagregação do concreto na laje em balanço

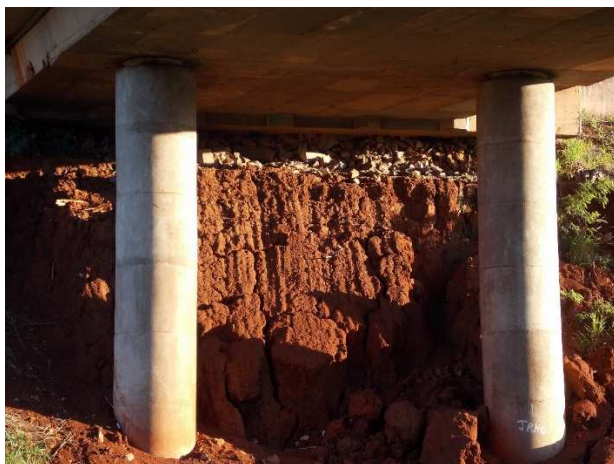
As manifestações patológicas encontradas nos pilares foram pequenas fissuras e nichos de concretagem, defeitos verificados na Figura 19, conforme (a) e (b).

(a) Pilares e aparelhos de apoio com poucas fissuras.

- Fissuras: o tratamento desta falha não deve ser iniciado antes da verificação de suas causas. Fissuras inativas podem facilmente serem resolvidas aplicando uma argamassa de cimento e areia. Atualmente, existem resinas epóxicas que podem ser utilizadas em casos específicos. No entanto, nas fissuras ativas, geralmente, são utilizados compostos a base de betume, os poliuretanos e os modificados, podendo utilizar também mastiques, termoplásticos e elastômeros.

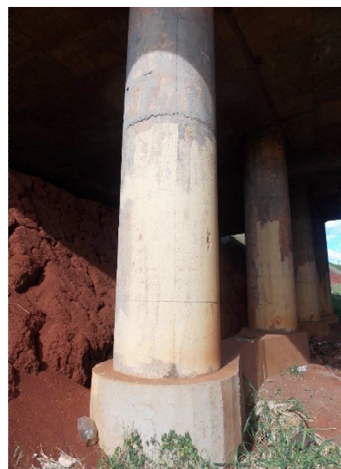
(b) Pilares com nichos de concretagem.

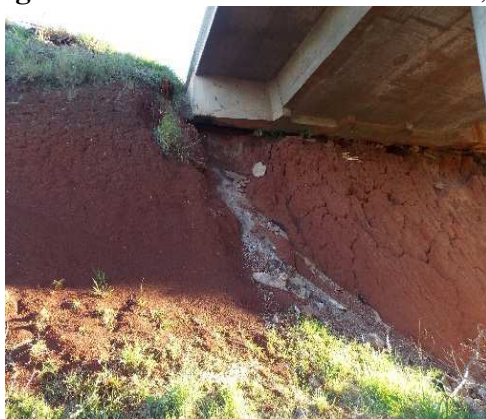
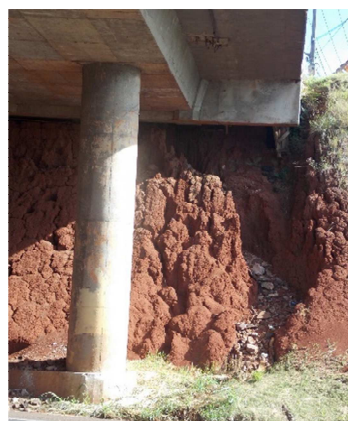
Na Figura 20, observam-se pequenas erosões dos taludes. Estas erosões estão presentes em ambos os lados da BR, nas duas estruturas analisadas.

**Figura 20:** Erosão do solo dos taludes, conforme (a) e (b)

(a) Erosão do talude de apoio.

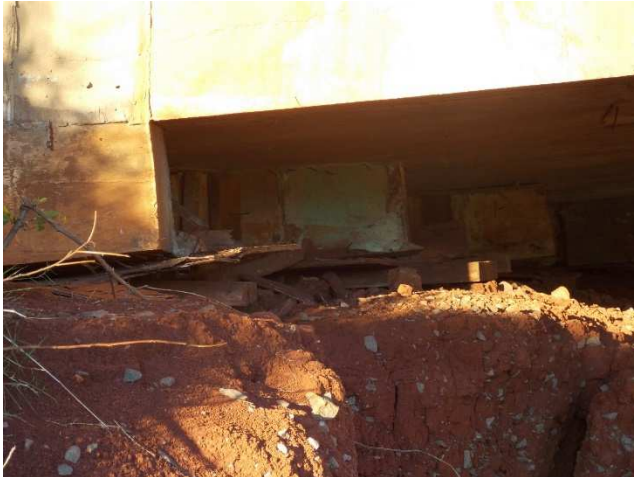
Convém ressaltar o apoio inadequado e a presença de elementos das formas, os quais deveriam ter sido devidamente retirados após a execução da concretagem, encontrados somente na estrutura da Rua Jacarezinho, conforme Figura 21.

**Figura 21:** Apoio inadequado
