**ESTUDO DE CASO: LEVANTAMENTO DE MANIFESTAÇÕES PATOLÓGICAS  
APARENTES EM UM COLÉGIO ESTADUAL NA CIDADE DE CASCAVEL – PR**

Trabalho apresentado à disciplina de Trabalho de Conclusão de Curso II, do Curso de graduação em Engenharia Civil, do Centro Universitário Assis Gurgacz, como requisito parcial para obtenção do título de Bacharel em Engenharia Civil.

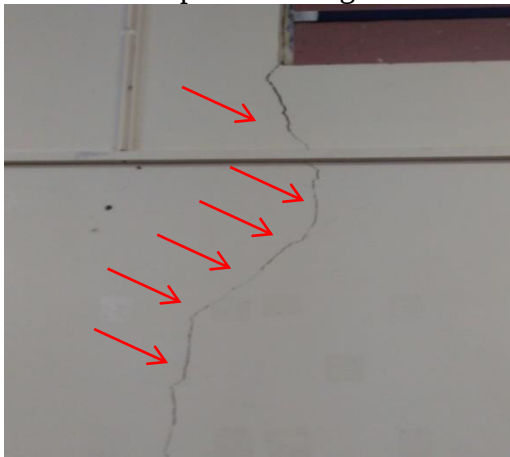
**Figura 13:** Fissura por sobrecarga em abertura

O primeiro tipo de fissura a ser abordada tem como causa provável sobrecarga em torno das aberturas. Este tipo de manifestação está presente em todas as salas de aula da edificação em estudo, e caracteriza-se por serem fissuras que se originam no vértice das aberturas em consequência das dimensões do painel de alvenaria, dimensões da abertura, posição da abertura no painel de alvenaria e da inexistência de vergas e contraverga (THOMAZ, 1989). Na Figura 12, o mesmo autor caracteriza a manifestação de fissuras causadas por sobrecarga em aberturas. Já a Figura 13 representa a fissura verificada na edificação do colégio.

Embora seja uma fissura que está presente em todas as salas de aula, possui um grau de risco mínimo, pois não comprometem o desempenho da estrutura e não oferecem riscos a saúde dos usuários da edificação.

Caso a verga e contraverga estejam executadas de forma correta, e mesmo assim ocorreu a fissuração, a sua recuperação pode ser feita através da introdução de tela de náilon na pintura. Para isso Thomaz (1989), orienta a utilização da tela com aproximadamente 10 cm de largura, solicitando a execução de seis a oito demãos de tinta elástica, à base de resina acrílica. O mesmo autor indica outro modo de correção, utilizando selantes flexíveis. Para isso deve-se abrir um sulco com formato de V, com aproximadamente 20 mm de largura e 10 mm de profundidade na região da fissura. Posteriormente feito o sulco, o mesmo deve estar totalmente limpo e seco, para receber o selante. Depois de ministrada a sua recuperação, poderá ser realizada nova pintura.

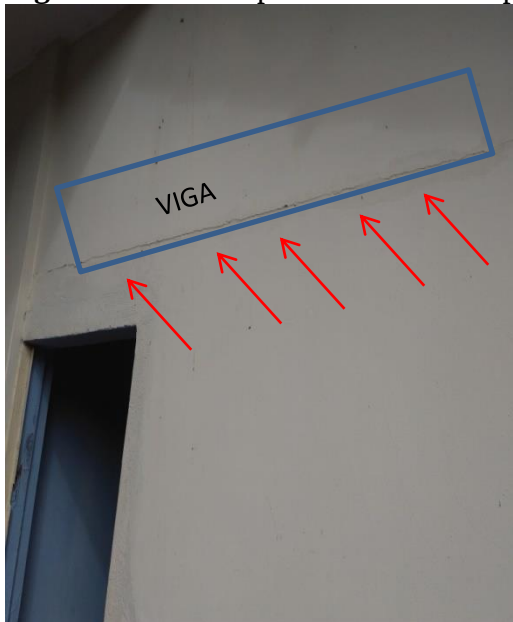
**Figura 16:** Fissura por encunhamento precoce ou ausência do mesmo

Presente no colégio em estudo esta patologia se manifesta na área externa da sala de aula 12, como mostra a Figura 16, e possui grau de risco mínimo.

Essa fissura, conforme citado, possivelmente tenha sido causada pelo recalque da argamassa de assentamento. Para corrigir tal avaria, é necessário a retirada do emboço entre alvenaria e viga, depois de retirado, deve-se fazer o encunhamento (Figura 17) utilizando argamassa de areia e cimento acrescida de expansor, cuja função é compensar a retração natural da argamassa (VEDACIT IMPERMEABILIZANTES, 2017). Passado o tempo de cura da argamassa de encunhamento, pode-se refazer o emboço e a finalização da superfície.

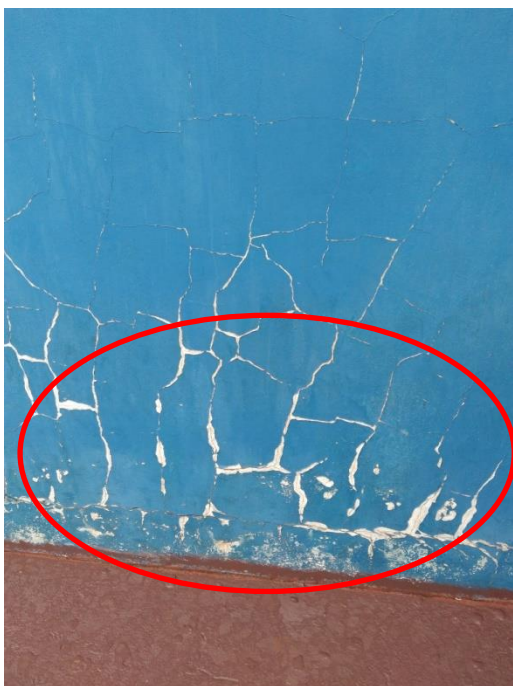
**Figura 19:** Fissura por movimentação higroscópica

Na edificação do colégio esse tipo de manifestação patológica está presente na área externa, conforme Figura 19, possuindo grau de risco mínimo, visto que não prejudica o desempenho da funcionalidade da edificação. Sua possível causa é a água da chuva, pois se trata de uma parede externa, e por isso está suscetível a umidade.

Para a correção desta manifestação patológica, neste caso, precisa-se observar se a fissura está somente na pintura ou também na argamassa. Se estiver apenas na pintura, recomenda-se a remoção e execução da mesma com material adequado para área externa, porém, se estiver na argamassa, indica-se a retirada do emboço e refazimento do mesmo, se o emboço for muito espesso, recomenda-se ser feito com argamassa armada. Para atenuar o aparecimento dessa patologia, indica-se utilizar impermeabilizantes na argamassa de emboço.

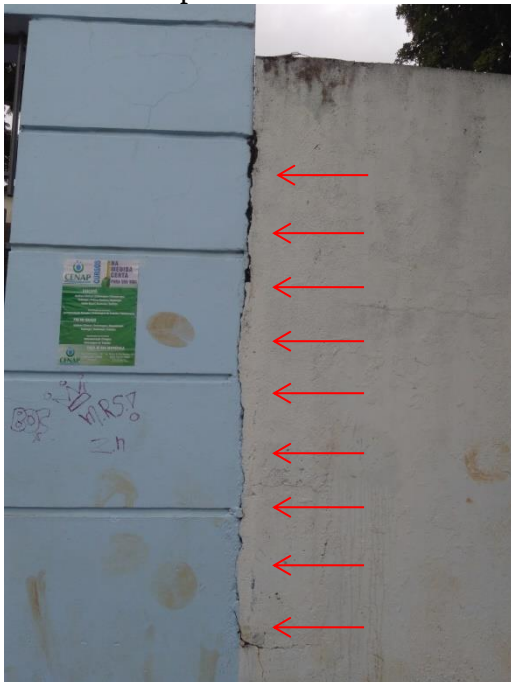
**Figura 21:** Fissura por deficiência/falta de amarração

Esta fissura está presente no muro de divisa do colégio e na fachada do mesmo e por se tratar da falta de um elo de ligação entre os dois elementos (alvenaria e pilar), a alvenaria corre o risco de ceder, ocasionando perigo aos usuários do local, portanto possui um grau de risco crítico (Figura 21).

Para correção da mesma será necessária a execução da correta amarração entre os elementos (Pilar e alvenaria). Deverá ser removida uma área de alvenaria, para que se tenha espaço para trabalhar. Em seguida, as superfícies devem ser limpas e com o auxílio de uma desempenadeira dentada aplica-se argamassa colante ACIII no pilar (também pode ser utilizado chapisco). Após isso, com uma furadeira deve-se perfurar o pilar a cada duas fiadas de blocos cerâmicos e posteriormente utilizando adesivo epóxi (Compound é um exemplo desse tipo de adesivo), posicionar ferros cabelos (Pedacos de vergalhão, normalmente utilizando o vergalhão 6.3 mm), conforme Figura 22. Feita a amarração, a alvenaria está pronta para receber o acabamento final.

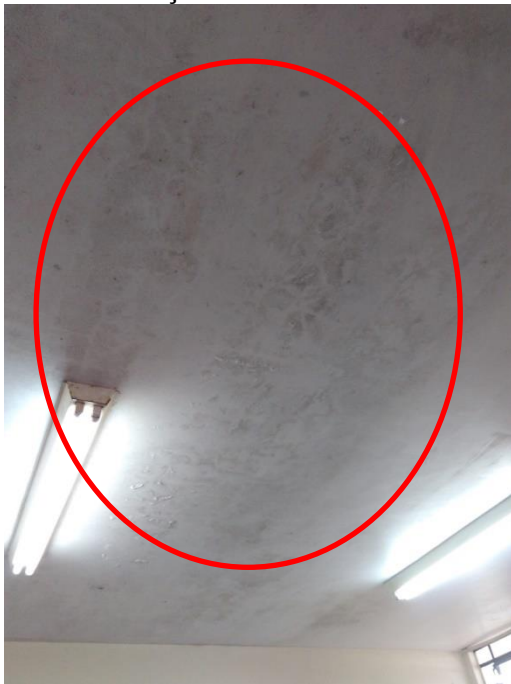
**Figura 23:** Presença de mofo

Esta manifestação patológica está presente nas salas de aula 02, 03, 05, 06, 07, 09, 10, 11, 12, área externa e fachada do colégio e tem um grau de risco crítico, já que podem causar doenças respiratórias aos usuários do local. O bolor identificado nas salas de aula do colégio tem como provável causa infiltração na cobertura, já na área externa tem como provável causa a umidade da água da chuva.

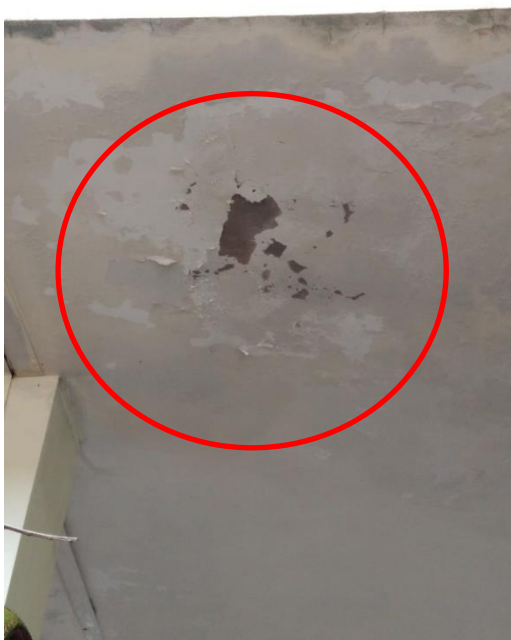
**Figura 24:** Descolamento da pintura

Descolamentos de pintura ocorrem com frequência em ambientes que foram repintados, notoriamente o caso da escola em estudo, que apresenta descolamento de pintura nos ambientes da sala de aula de número 04, 05 e alguns pontos da área externa, oferecendo um grau de risco mínimo à edificação, uma vez que provocam apenas desconforto visual aos usuários do local. A Figura 24 representa como esta patologia se manifesta no Colégio.

A provável causa para esta manifestação patológica nas salas de aula é a repintura por cima de camadas velhas. Já na área externa o descolamento da pintura foi provavelmente ocasionado pela repintura, sendo intensificado pela umidade.

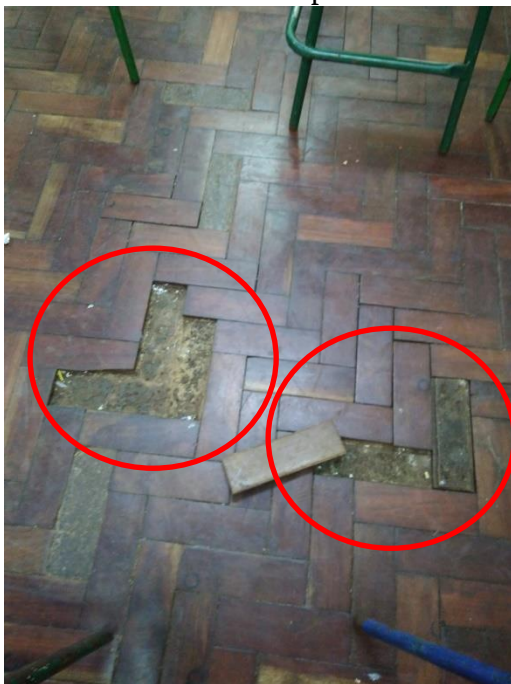
**Figura 25:** Descolamento do piso

O descolamento do piso tem como prováveis causas a má instalação dos tacos, cola inadequada, infiltração por capilaridade por falta de impermeabilização.

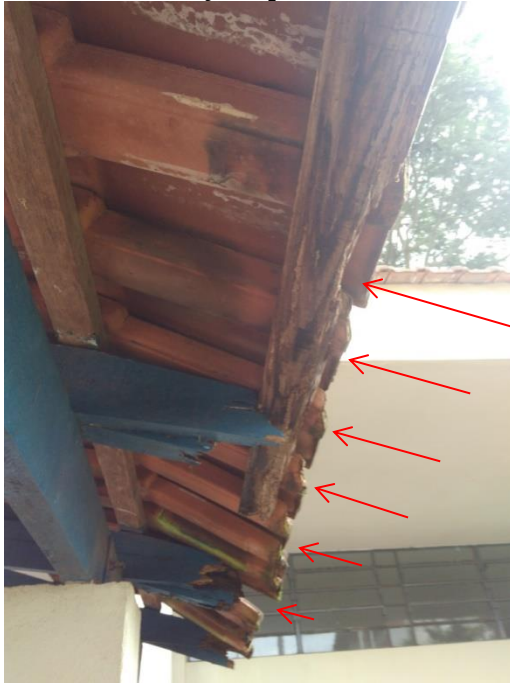
**Figura 26:** Deterioração/apodrecimento da madeira

A sala de número 12 (doze) é o ambiente que possui maior manifestação de bolor/mofo em relação às demais áreas em estudo, causado provavelmente por infiltrações presentes na laje. Fora verificado ainda na mesma sala, a presença de apodrecimento da maneira do beiral da cobertura, manifestação esta que tem como provável causa à exposição a intempéries.

Devido ao estado avançado de degradação das estruturas em madeira nos locais supracitados, a ação corretiva para esta patologia consiste na troca do madeiramento.

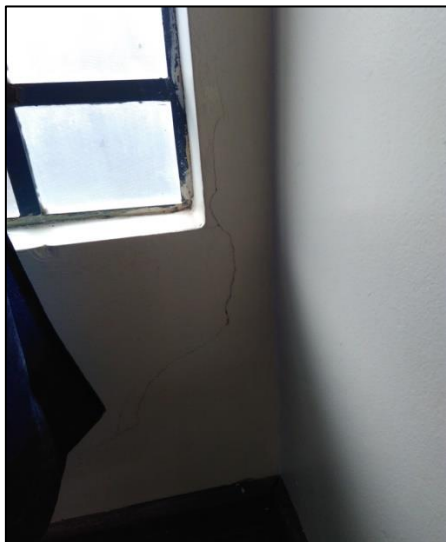
### SALA 01

Fissura por sobrecarga em abertura

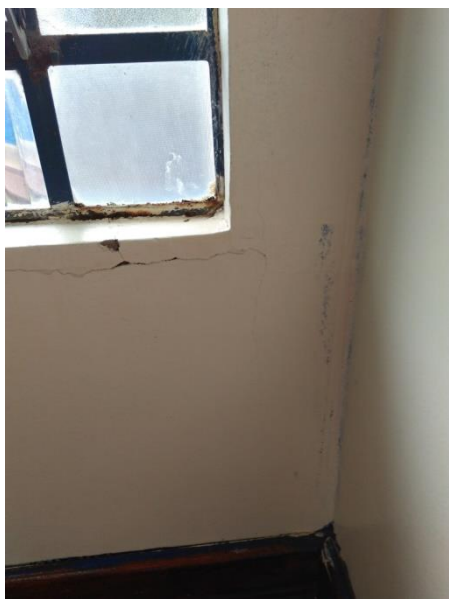
### SALA 02

Fissura por sobrecarga em abertura

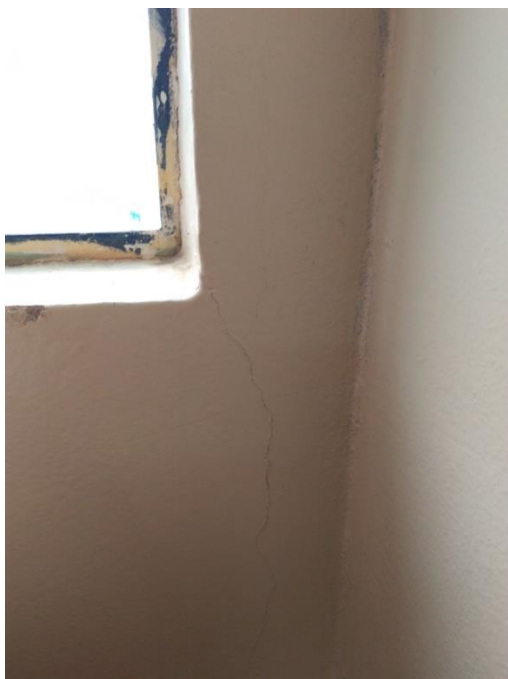
**SALA 03**

Fissura por sobrecarga em abertura

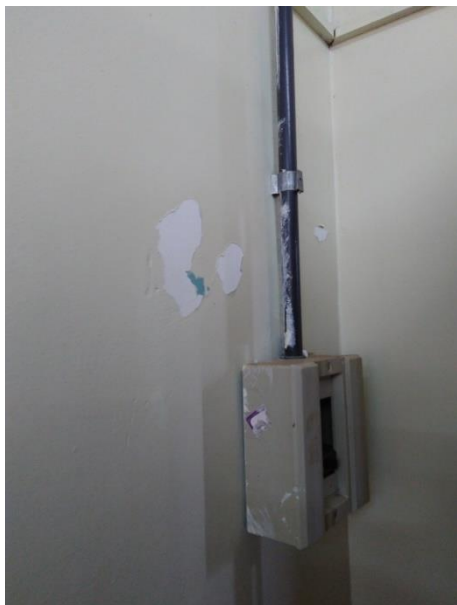
**SALA 04**

Descolamento da pintura

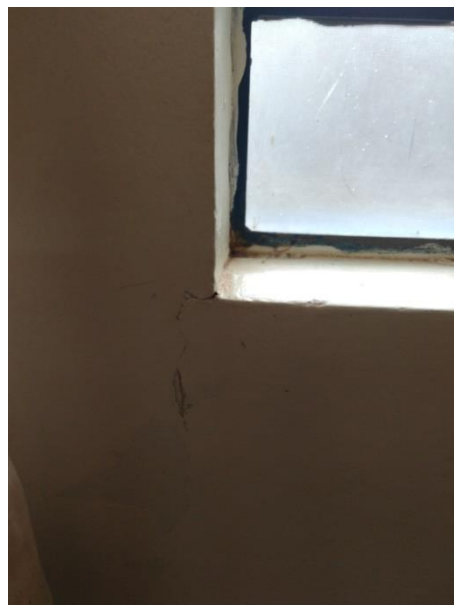
Fissura por sobrecarga em abertura

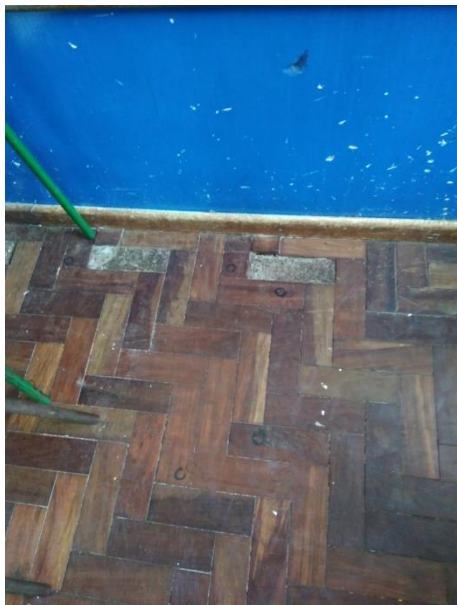
Descolamento do piso

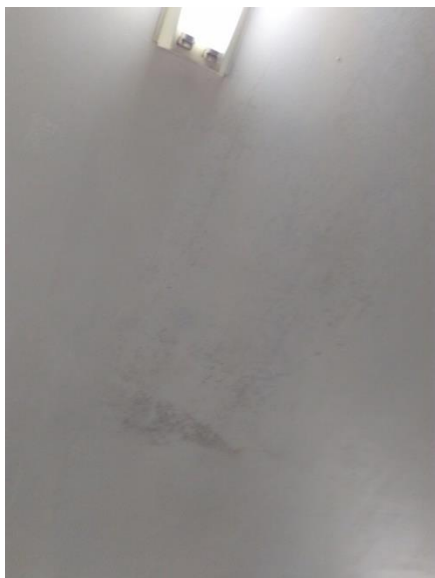
### **SALA 05**

Bolor

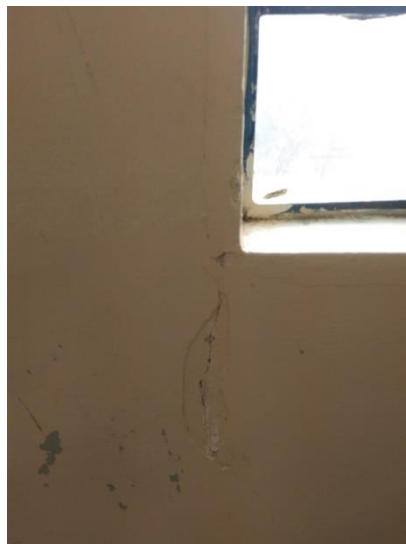
Fissura por sobrecarga em abertura

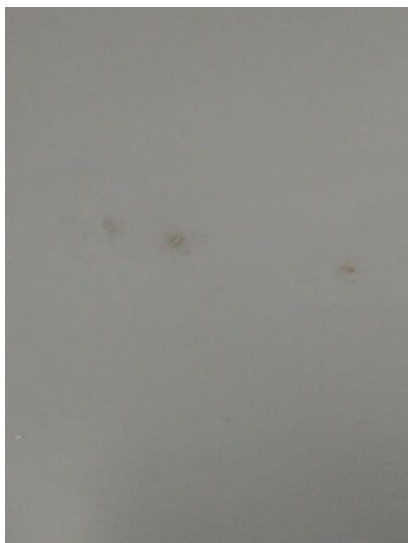
**SALA 06**

Bolor

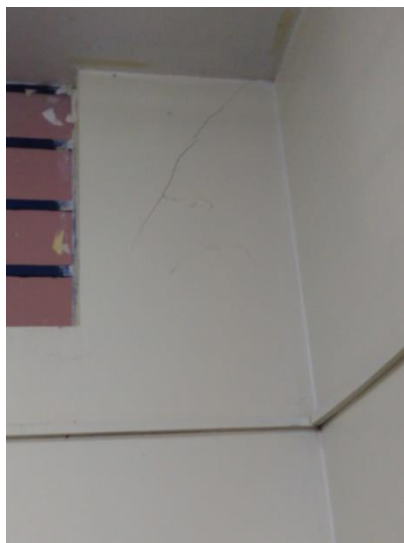
Fissura por sobrecarga

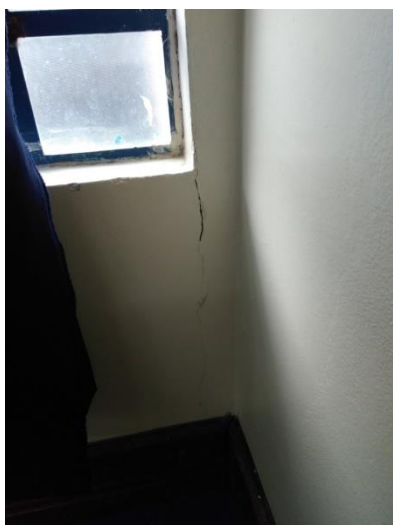
**SALA 07**

Fissura por sobrecarga em abertura

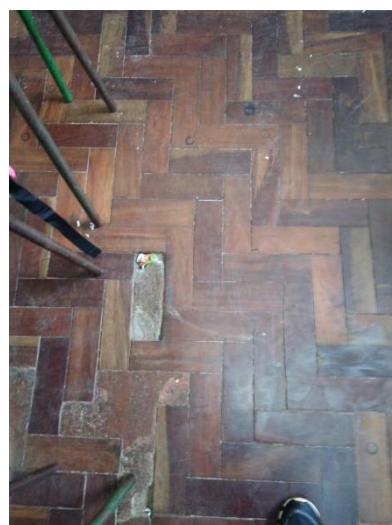
Descolamento do piso

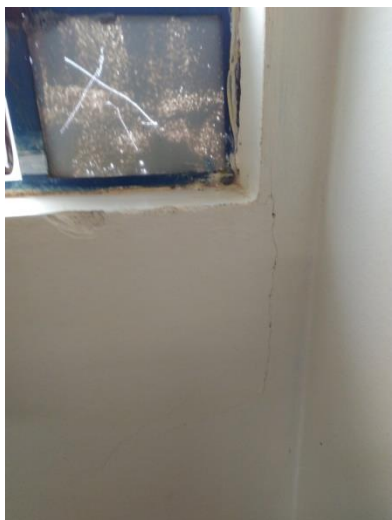
**SALA 08**

Fissura por sobrecarga em abertura

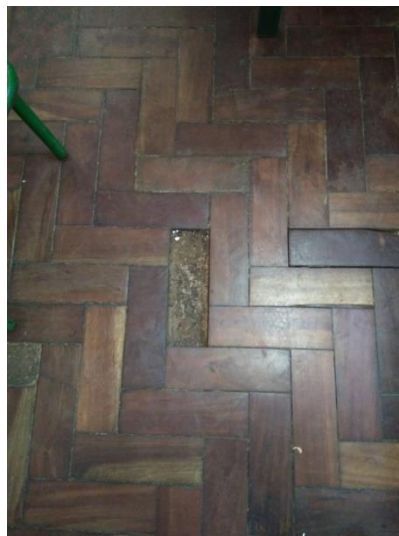
Descolamento do piso

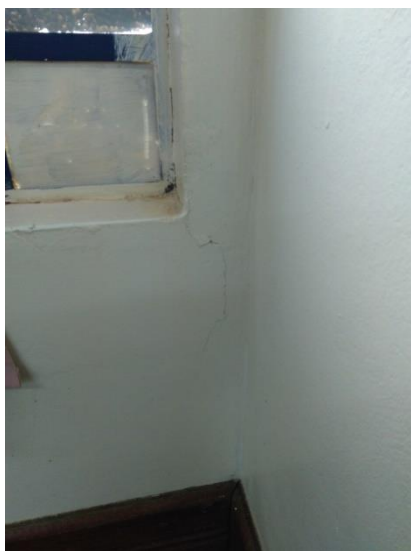
**SALA 09**

Fissura por sobrecarga em abertura

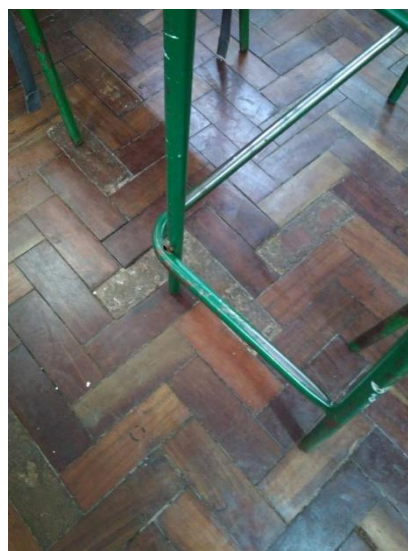
Descolamento do piso

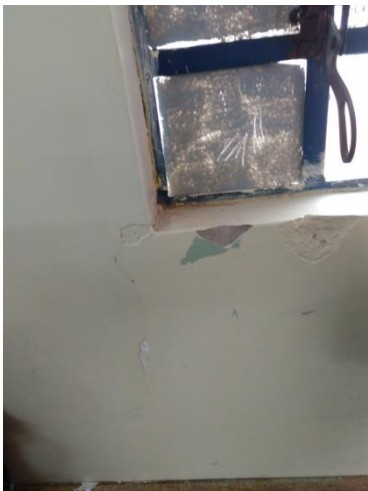
**SALA 10**

Fissura por sobrecarga em abertura

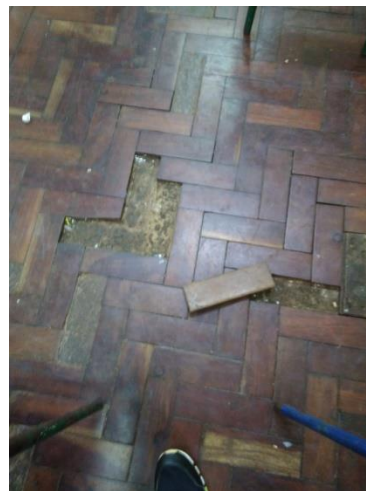
Descolamento do piso

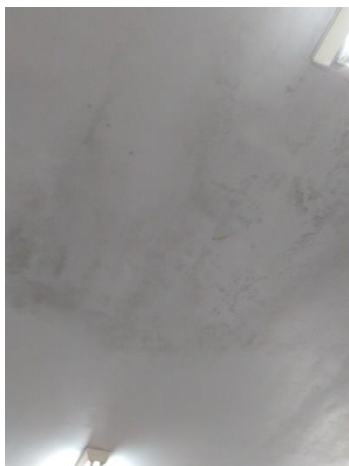
Bolor

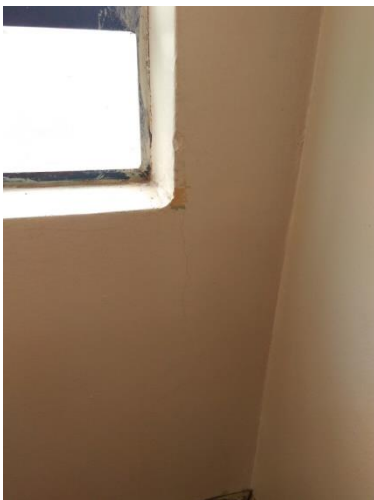
**SALA 11**

Fissura por sobrecarga em abertura

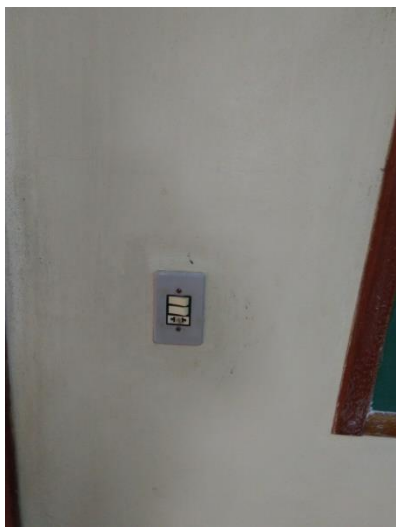
**SALA 12**

Bolor

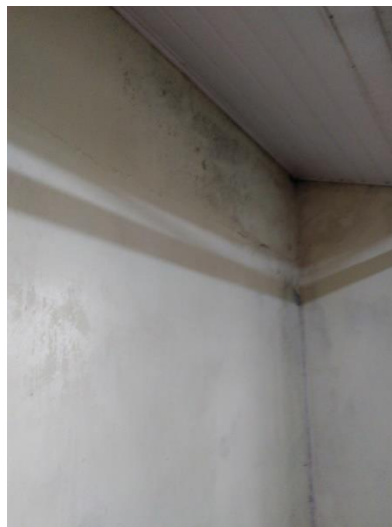
Bolor/Fissura por retração da argamassa

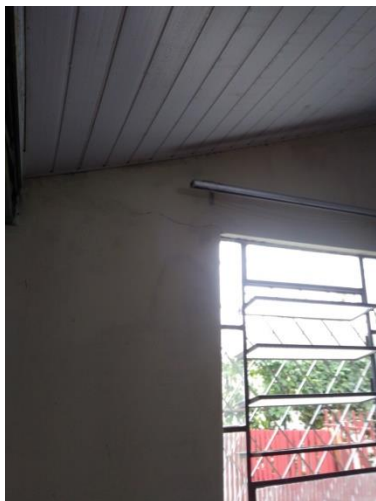
Bolor / Fissura por sobrecarga em abertura

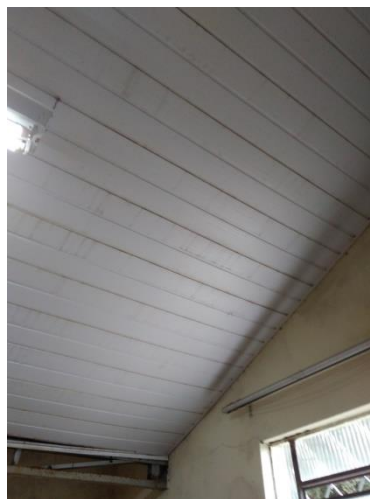
Bolor

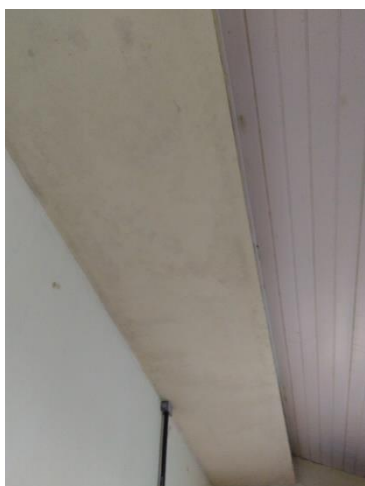
Bolor

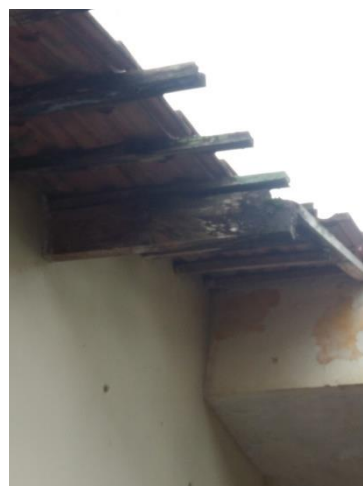
Apodrecimento da madeira

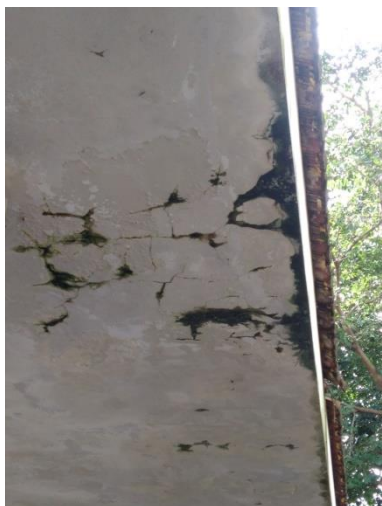
## ÁREA EXTERNA

Fissura por retração da argamassa/Bolor

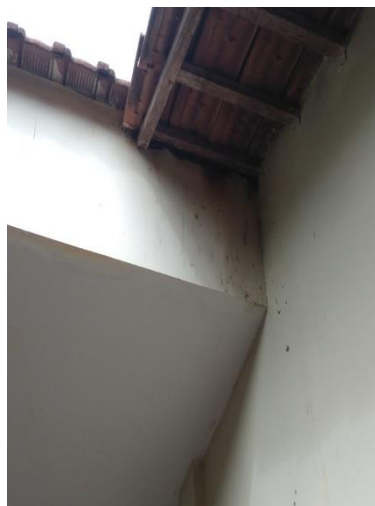
Bolor

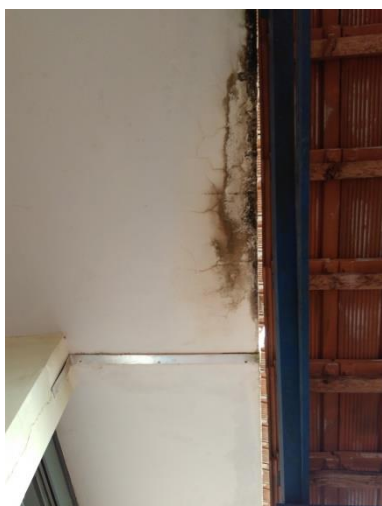
Fissura por retração da argamassa/Bolor

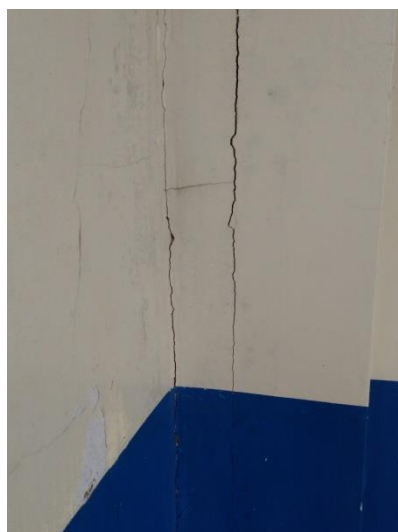
Fissura por falta de amarração entre alvenaria e pilar

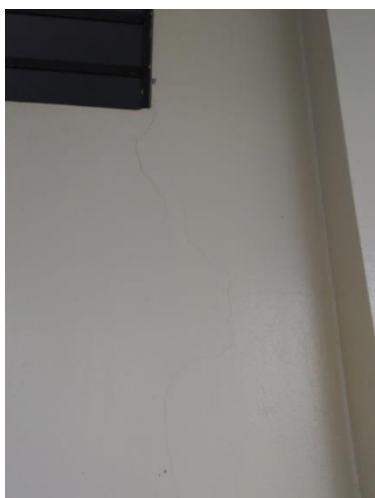
Fissura por sobre carga em abertura

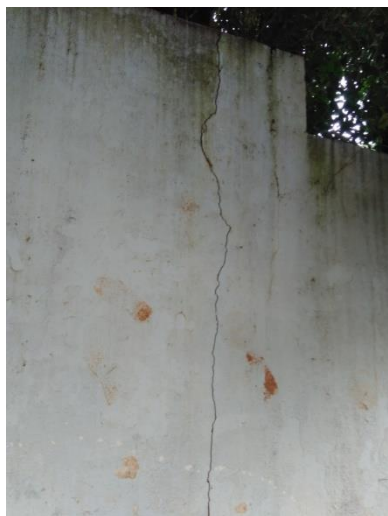
**FACHADA**

Fissura por falta de amarração entre alvenaria e pilar/Bolor
