**LEVANTAMENTO DE MANIFESTAÇÕES PATOLÓGICAS EM PONTE DE  
CONCRETO ARMADO**

**CASCADEL - PR**  
**2017**

Trabalho apresentado na disciplina de Trabalho de Conclusão de Curso II, do Curso de Engenharia Civil, do Centro Universitário Assis Gurgacz, como requisito parcial para obtenção do título de Bacharel em Engenharia Civil.

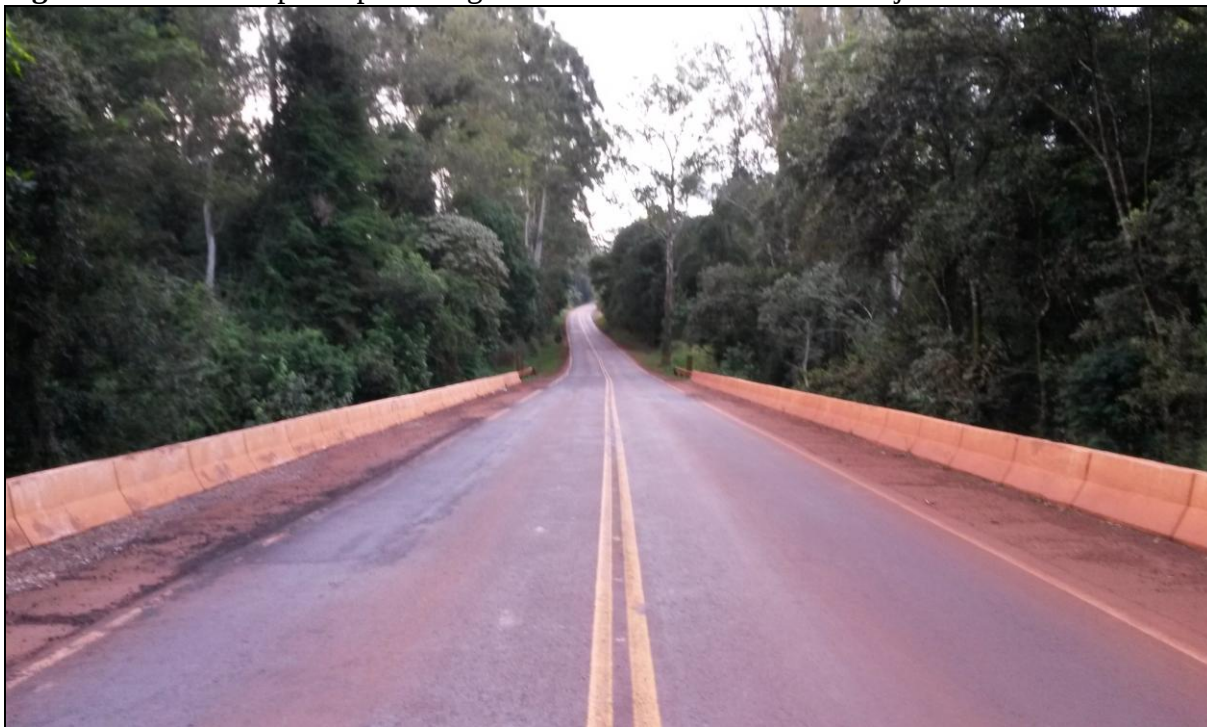
**Figura 33:** Acesso à ponte pela margem de Corbélia e acúmulo de sujeira nos acostamentos

O estado de pavimentação dos acessos foi examinado e não há irregularidades, como assentamentos ou asperezas incomuns, segundo o Manual de Inspeções de Pontes Rodoviárias do DNIT (2004), defeitos como estes podem causar impactos indesejáveis de veículos na entrada da ponte. Também não foi notado irregularidades entre as juntas e os acessos da ponte, não se percebe a transição entre a pista e a ponte, o que é bom pois evita acidentes. Neste quesito, a ponte se encontra em bom estado e não houve registro de manifestações patológicas incidentes nos acessos. Porém, nota-se um grande acúmulo de sujeira nos acostamentos, conforme ilustra a Figura 33, causando entupimento de vários drenos, o que acaba gerando uma concentração de água da chuva em cima da pista de rolamento, e levando ao aumento de cargas excedentes devido à coluna de água concentrada na pista.

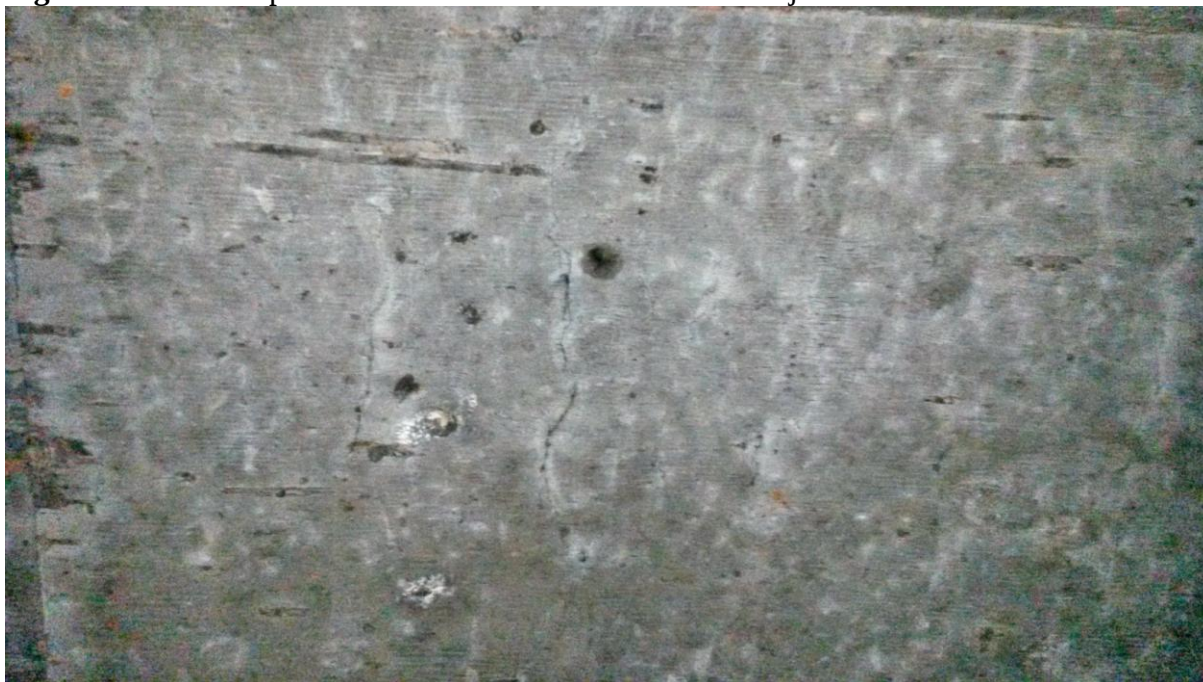
**Figura 34:** Fissuras primárias de flexão na face inferior da laje

Na inspeção visual da laje, foram registradas diversas fissuras superficiais no centro do vão da margem de Corbélia-PR, e na área em balanço, sendo algumas no sentido longitudinal do tabuleiro, assim como mostra a Figura 34. Para essa configuração de fissuras, a Norma de Inspeção de Pontes e Viadutos do DNIT (2009) classifica como sendo fissuras primárias de flexão.

Porém, como fissuras com a mesma configuração podem ter sido causadas por diversos fatores, podem-se apontar as causas prováveis para a fissuração em questão, segundo as causas classificadas por Souza e Ripper (2008), em que se têm causas extrínsecas, como ações físicas e químicas, tendo a possibilidade de ter sido originada nas variações de temperatura, retração e dilatação térmica, expansão do concreto ou até mesmo retração hidráulica. Ainda nas causas extrínsecas, pode também ter tido relação a falhas humanas durante o projeto, como a má avaliação das cargas ou o detalhamento inadequado. Agora, quanto as causas intrínsecas para o aparecimento dessas fissuras, pode-se apontar para falhas humanas durante a concretagem, tendo origem possivelmente na cura deficiente do concreto da laje. Já para o método corretivo dessas fissuras superficiais, segundo Souza e Ripper (2008), a aplicação de nata de cimento Portland incorporada com aditivos expansores seria suficiente para vedar as fissuras e evitar que a umidade aja em conjunto com agentes agressivos para o concreto ou o aço.

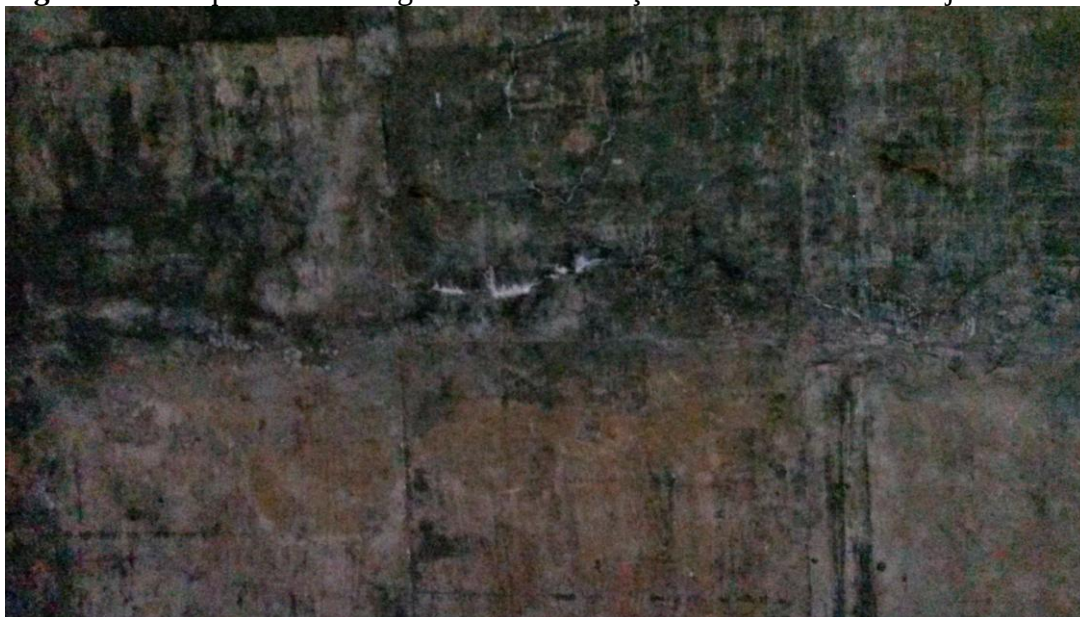
**Figura 35:** Ataque de microorganismos e lixiviação na face inferior da laje

Agora, notam-se na Figura 35 três casos de manifestações patológicas diferentes em registro feito no fundo da laje, sendo elas: fissura no sentido transversal, eflorescência ao longo da fissura, e a biodeterioração do concreto.

Quanto à fissura, diferentemente da anterior, essa é caracterizada por estar no sentido transversal da laje, começando e terminando a certa distância das faces internas das vigas longarinas, o que segundo o Manual de Inspeções em Pontes Rodoviárias do DNIT (2004), tem a mesma configuração classificada como fissura secundária de flexão, ou seja, causados por cargas excedentes na estrutura. Porém, como dito anteriormente, a mesma configuração de fissura pode estar relacionada a várias causas intrínsecas e extrínsecas, classificadas segundo Souza e Ripper (2008). Dentre as causas intrínsecas, podem-se apontar as falhas humanas durante a coragem, como a cura deficiente. Já as causas extrínsecas, podem ser falhas humanas, durante o projeto, ou causas físicas e químicas, como a retração e dilatação térmica. O método corretivo seria o mesmo para as fissuras mencionadas anteriormente, por serem fissuras superficiais, apenas a correção com nata de cimento Portland com adição de aditivo expensor.

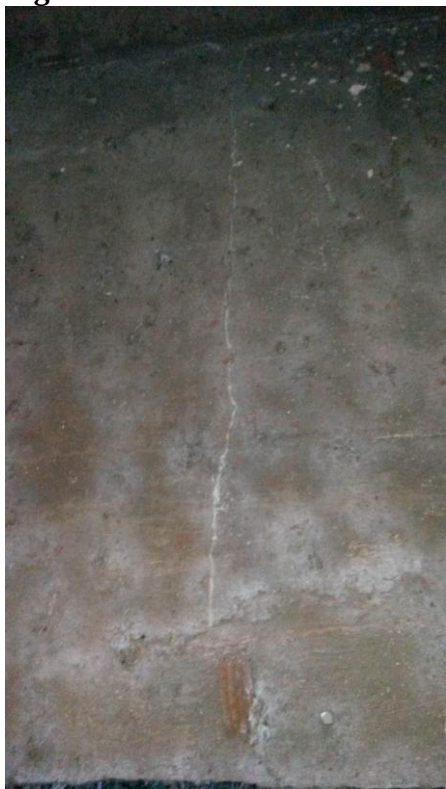
**Figura 36:** Fissura com eflorescência em viga longarina

Observou-se diversas fissuras verticais nas vigas longarinas, como mostra a Figura 36. No Manual de Inspeção de Pontes Rodoviárias do DNIT (2004) observa-se a configuração semelhante, sendo classificada como fissuras de retração e temperatura, em que as fissuras começam a partir de uma distância da base da viga e terminam perto da base superior da mesma. O método corretivo, como dito anteriormente, por ser uma fissura superficial, segue apenas sendo a aplicação de nata de cimento Portland com aditivo expensor na área afetada. Ainda há a manifestação de eflorescência na área fissurada, a maneira correta de remoção da eflorescência foi explicada anteriormente e pode ser usada também nesse caso.

No que diz respeito a outro método corretivo das fissuras superficiais passivas registradas, Pimentel e Teixeira (1978) recomenda fazer a limpeza das fissuras com jateamento de ar, e então realizar a injeção de resina epóxi líquida bastante fluída, com viscosidade em torno dos 500 cPs a 20° C. Segundo Ripper (2008), as resinas epóxi são as preferidas na grande maioria dos casos em que se pretende injetar fissuras inativas, por serem produtos não retrateis, de baixa viscosidade, altas capacidades resistente e aderente, e bom comportamento em presença de agentes agressivos, além de endurecerem muito rapidamente e de continuarem a manter suas características básicas mesmo quando carregadas com *fillers*.

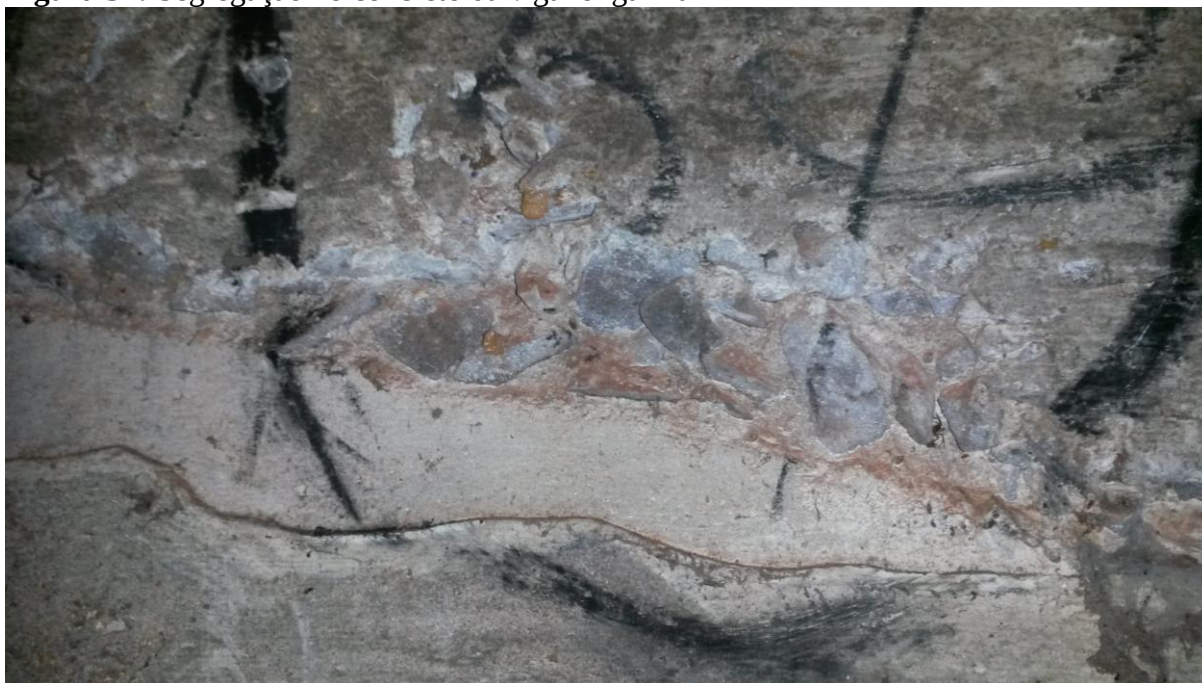
**Figura 37:** Segregação no concreto da viga longarina

Seguindo as tabelas de causas intrínsecas e extrínsecas, elaboradas por Souza e Ripper (2008), podem-se classificar as causas desse problema seguindo o raciocínio lógico dessas tabelas. Chega-se à conclusão de que dentre as causas intrínsecas que podem ter gerado essa falha, pode-se apontar para falhas humanas durante a construção da obra, e está diretamente ligada a deficiências de concretagem, podendo ter como origem no adensamento deficiente, inadequação de fôrmas e lançamento inadequado do concreto. Outra causa intrínseca para esse problema poderia ser a utilização incorreta dos materiais de construção, como ter feito a dosagem inadequada do concreto.

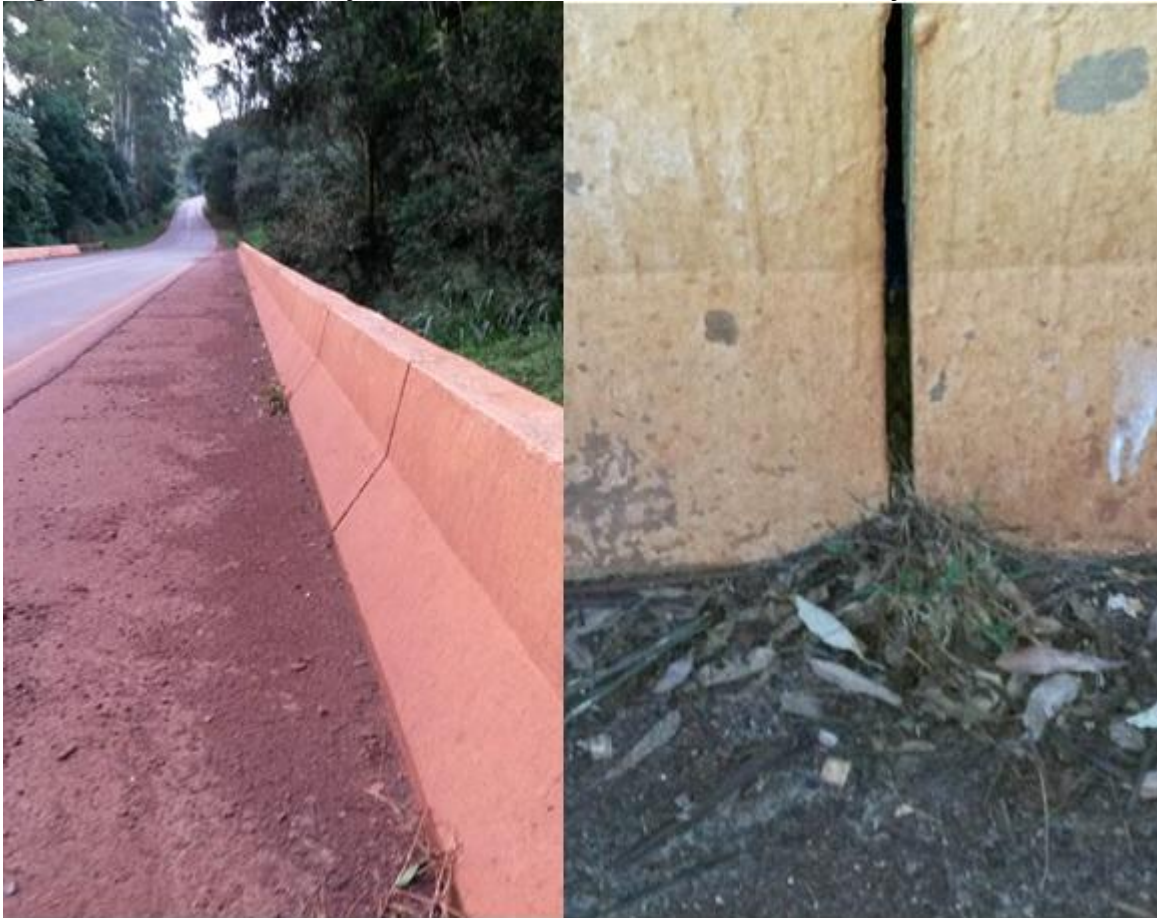
**Figura 38:** Acúmulo de sujeira nos acostamentos e a eventual obstrução dos drenos

Todas as construções devem estar sujeitas a uma rotina de limpeza bem estabelecida, de forma a estender as suas vidas úteis. No caso de estruturas expostas à ação do tempo, ou localizadas em zonas rurais, este serviço se reveste em uma importância ainda maior pelo fato de que resíduos em geral, bem como sementes de plantas, carregados por pássaros, pelo vento, ou pelas enxurradas, podem ser os agentes causadores de sérios danos à estrutura (SOUZA E RIPPER, 2008).

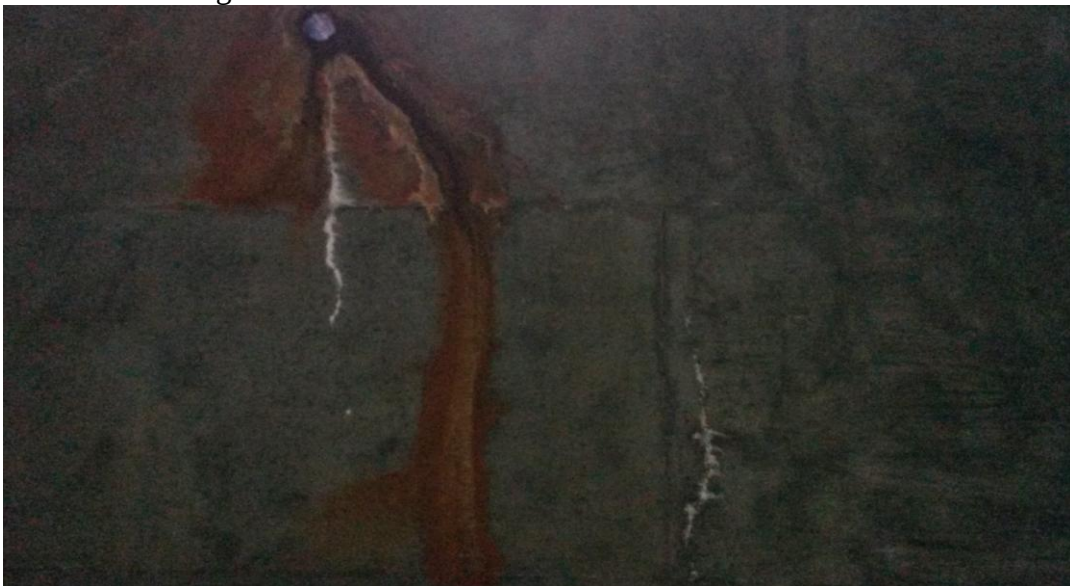
**Figura 39:** Presença de lixiviação no tabuleiro de uma ponte causado por deficiência no sistema de drenagem

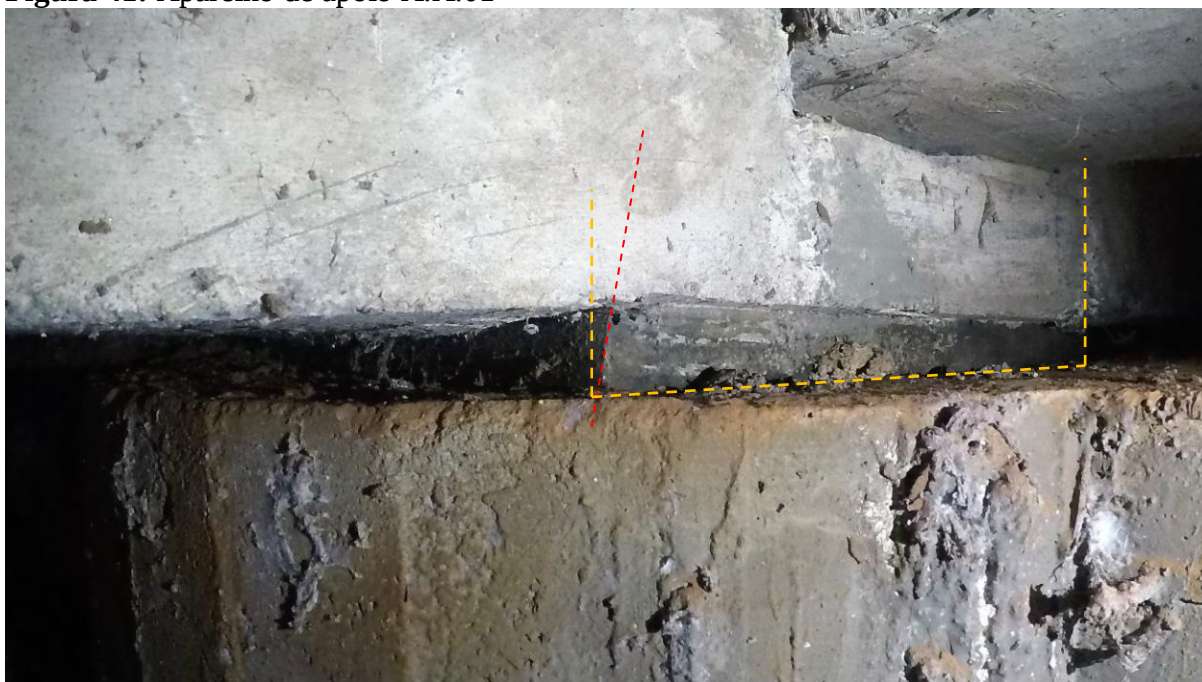
**Figura 41:** Aparelho de apoio A.A.01

Inspecionaram-se os aparelhos de apoio nos encontros dos pilares e vigas longarinas das duas extremidades da ponte, sudoeste e noroeste. Foram vistoriadas as faces acessíveis dos aparelhos de apoio, não foram detectadas nenhuma fissura. Visivelmente não se observou chapas de aço fretante visíveis ou oxidadas. As faces inferiores e superiores se encontram totalmente em contato com a estrutura. Não há indícios de presença de óleos ou graxas nocivas ao elastômero. Porém, nota-se uma leve deformação longitudinal no aparelho de apoio A.A.01 (Figura 41), devido às forças transferidas da viga longarina para o pilar, e também devido aos deslocamentos ocasionados pela retração térmica e hidráulica da estrutura. É mencionado na norma do DNIT (091/2006) que o aparelho de apoio é utilizado para absorver os movimentos longitudinais da superestrutura, devidos à retração própria da superestrutura e aos efeitos da temperatura, expansão e retração. Esses esforços absorvidos pelo apoio normalmente lhes geram deformações devido ao deslocamento horizontal, esforços de rotação e compressão no aparelho de apoio, segundo a norma alemã DIN-4141-14 (1985).

É possível ver na Figura 42, a ilustração de um aparelho de apoio de neoprene fretado deformado devido à força e deslocamento horizontal da peça, semelhante ao notado em aparelhos de apoio na ponte inspecionada. Nota-se a deformação por meio do surgimento de um ângulo em relação ao eixo  $y$ , ocasionado pela força horizontal  $H$  gerada por ações de frenagem e aceleração de veículos na pista de rolamento, fazendo com que o tabuleiro sofra deslocamentos e transfira-os para os aparelhos de apoio.

Não seria necessária a troca dos aparelhos de apoio devido à inexistência de fissuras ou a manchas de oxidação, porém quando vier ser o caso, deve ser realizado o
