**ESTUDO DE CASO: MANIFESTAÇÕES PATOLÓGICAS NO CONTRAPISO DE  
CONCRETO DE UM EDIFÍCIO RESIDENCIAL NO MUNICÍPIO DE CASCAVEL-  
PR**

**CASCAVEL - PR**

**2017**

Trabalho apresentado na disciplina de Trabalho de Conclusão de Curso I, do Curso de Engenharia Civil, do Centro Universitário Assis Gurgacz, como requisito parcial para obtenção do título de Bacharel em Engenharia Civil.

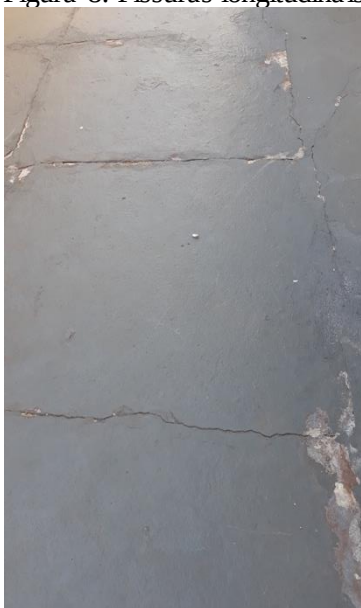
Figura 8: Fissuras longitudinais.

| Problema Patológico: Fissuras longitudinais |
| Gravidade do Problema: Média, devido a essas fissuras atrapalharem o uso do local e causarem medo/insegurança por parte dos moradores. |

Há grande incidência das fissuras longitudinais, Figura 8, na área identificada verificou-se que são encontradas 30 manifestações patológicas deste tipo, de fissura a trinca. Elas aparecem provavelmente por grandes movimentações térmicas e por falta de juntas de concretagem, onde essas são criadas com a intenção de permitir a livre movimentação da placa, evitando fissuras e trincas decorrentes de tensões durante o processo de retração do concreto, dilatação e/ou cargas atuantes na estrutura, o dimensionamento das juntas deve ser feito por um responsável técnico e sua execução por profissionais experientes (MARCONDES, 2008).

Essas fissuras/trincas segundo estudos e informações dadas pelo síndico, consideram-se como fissuras passivas, sendo assim os procedimentos para o tratamento são convencionais e obedecem às seguintes etapas:

- a) Adquirir produtos recomendados e executar o serviço com empresa com bom reconhecimento em trabalhos semelhantes ao que deve ser desenvolvido;
- b) Limpar a trinca de todos os contaminantes e de qualquer tipo de partícula, preferencialmente com jato de água;

- c) Secar com jato de ar;
- d) Selar as superfícies da fissura para impedir o epóxi de vazar quando for injetado;
- e) Fazer furos ao longo da trinca, espaçados de 10 a 30 cm e levemente mais profundos que a trinca;
- f) Introduzir tubos plásticos nos furos, com pontas salientes de 10 cm e fixados no selante;
- g) Injetar o epóxi em um tubo de cada vez, começando por uma das extremidades;
- h) Terminada a injeção de todos os tubos, cortar as pontas salientes e limpar a superfície tratada, lixando o material excedente com lixadeiras elétricas (LAPA, 2008).

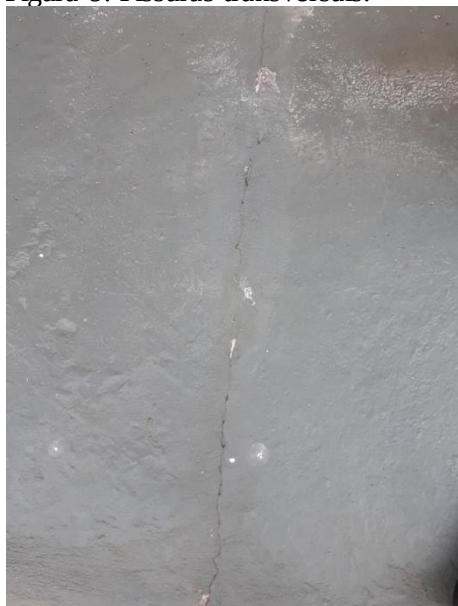
Figura 9: Fissuras transversais.

O Quadro 4 mostra a análise das fissuras transversais encontradas. Esse tipo de fissura, Figura 9, foi encontrada 22 vezes na área do *playground*, sendo sua incidência alta. Também como as fissuras longitudinais, provavelmente estas ocorreram por falta de juntas de concretagem e movimentações térmicas, de acordo com Marcondes (2008).

| Formulário para levantamento dos problemas patológicos |
|---|
| Problema Patológico: Fissuras transversais |
| Gravidade do Problema: Média, devido a essas fissuras atrapalharem o uso do local e causarem medo/insegurança por parte dos moradores. |

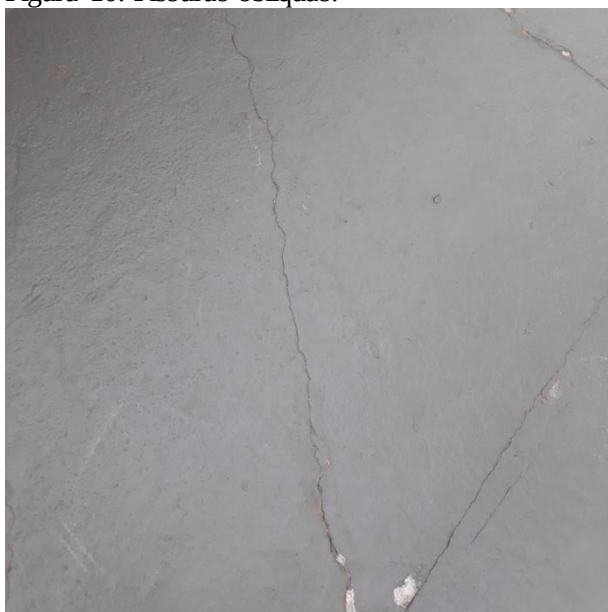
Figura 10: Fissuras oblíquas.

O Quadro 5 apresenta a anamnese das fissuras oblíquas, Figura 10, que foram encontradas em 15 locais distintos.

| Formulário para levantamento dos problemas patológicos |
|---|
| Problema Patológico: Fissuras oblíquas |
| Gravidade do Problema: Média, devido a essas fissuras atrapalharem o uso do local e causarem medo/insegurança por parte dos moradores. |

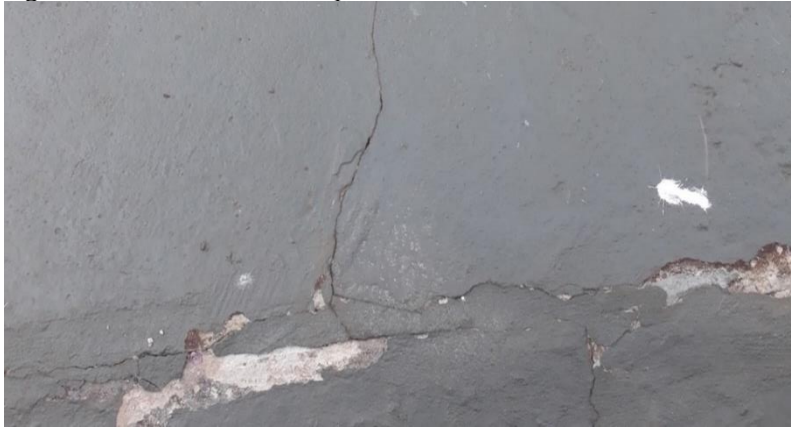
Figura 11: Destacamento e quebra do concreto.

Os pisos externos, como é o caso, representam um grande fator para o desenvolvimento de fissuras ou destacamento que podem ser observados nas Figuras 11 e 12.

Na fase do aquecimento o revestimento dilata-se, sendo o material solicitado a compressão e no resfriamento o material é solicitado a tração, o que resulta em fissuras. Como é o caso de piso com bordas vinculadas, com impossibilidade de movimento livre, é frequente o destacamento do concreto, devido à expansão ou contração térmica (THOMAZ, 2001).

Para corrigir esse tipo de patologia, deve-se fazer a retirada do concreto deteriorado ou contaminado, cuidando para que o contorno das aberturas seja bem definido e que suas faces laterais tenham ângulos que favoreçam a aderência, assim facilitando a aplicação e garantindo a espessura mínima do material de reparo. Em qualquer caso, a superfície do concreto velho
