**LEVANTAMENTO DE MANIFESTAÇÕES PATOLÓGICAS NA APAE ELENICE  
CORREIA NO MUNICÍPIO DE GUARANIAÇU-PR**

Trabalho apresentado na disciplina de Trabalho de Conclusão de Curso I, do Curso de Engenharia Civil, do Centro Universitário Assis Gurgacz, como requisito parcial para obtenção do título de Bacharel em Engenharia Civil.

**LEVANTAMENTO DE MANIFESTAÇÕES PATOLÓGICAS NA APAE ELENICE  
CORREIA NA CIDADE DE GUARANIAÇU-PR**

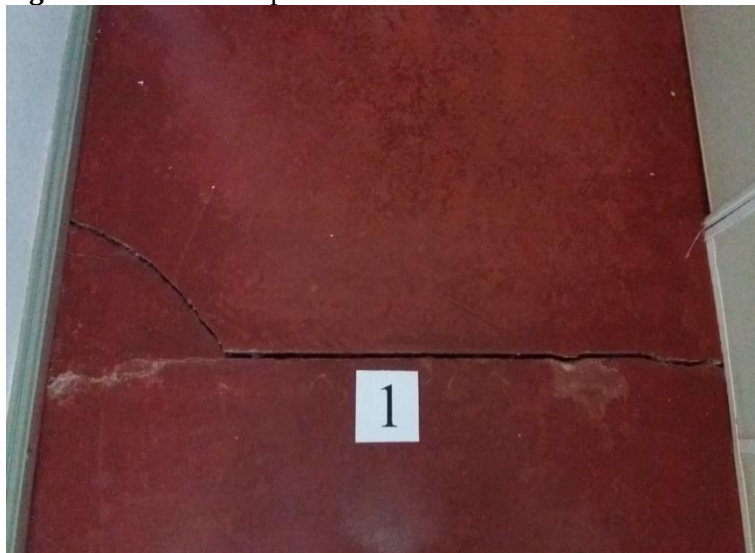
**Figura 21:** Fissura no piso – anomalia 1

A fissura da Figura 21 foi encontrada no corredor da sala da recepção, e tem como característica fissura no piso, conforme Thomaz (1989), resultante de deformações das tensões geradas pelo recalque, classificada como GUT 6, e de origem exógena por se tratar de

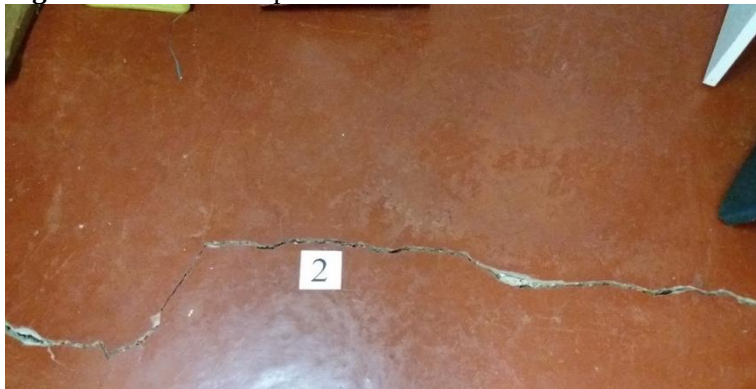
**Figura 22:** Fissura no piso – anomalia 2

A fissura da Figura 22 foi encontrada na biblioteca, conforme Thomaz (1989) tem como característica a deformação da estrutura exercida pelo recalque de fundação, sendo classificada como GUT 6, e de origem exógena por se tratar de uma causa externa a edificação, uma vez que está localizada na biblioteca, que sofre influência do aterro.

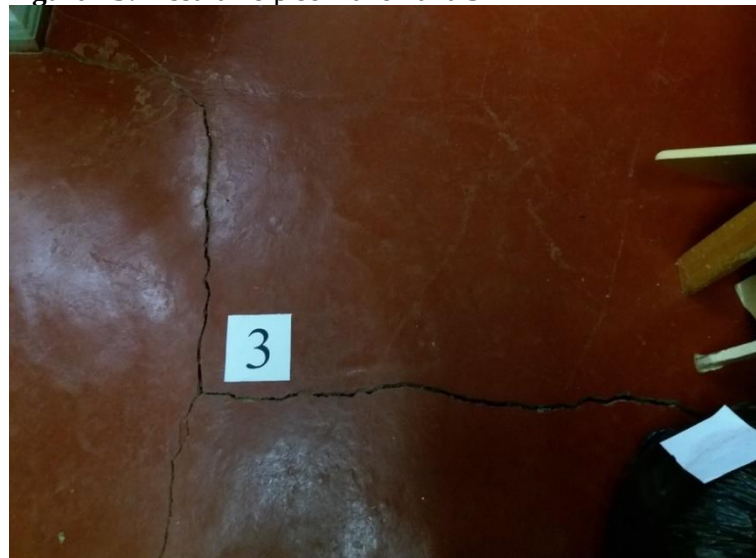
**Figura 23:** Fissura no piso – anomalia 3

A fissura da Figura 23 foi encontrada na biblioteca, e tem como característica o fissuramento na vertical e horizontal, e indica que houve um recalque de fundação no local, que das fissuras da alvenaria transmitiram as tensões para o piso, conforme Thomaz (1989), classificada como GUT 6, e de origem exógena por se tratar de uma causa externa a edificação,

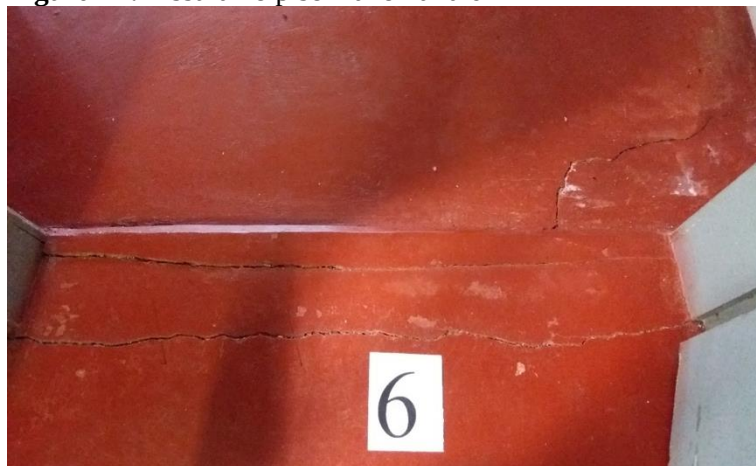
**Figura 24:** Fissura no piso – anomalia 6

A fissura da Figura 24 foi encontrada na saída da biblioteca, e tem como característica fissuras entre a ligação de dois pisos, ocasionados pelo recalque conforme Thomaz (1989), sendo classificada como GUT 6 e de origem exógena por se tratar de uma causa externa a edificação uma vez que está localizada no piso da biblioteca, que sofre influência do aterro.

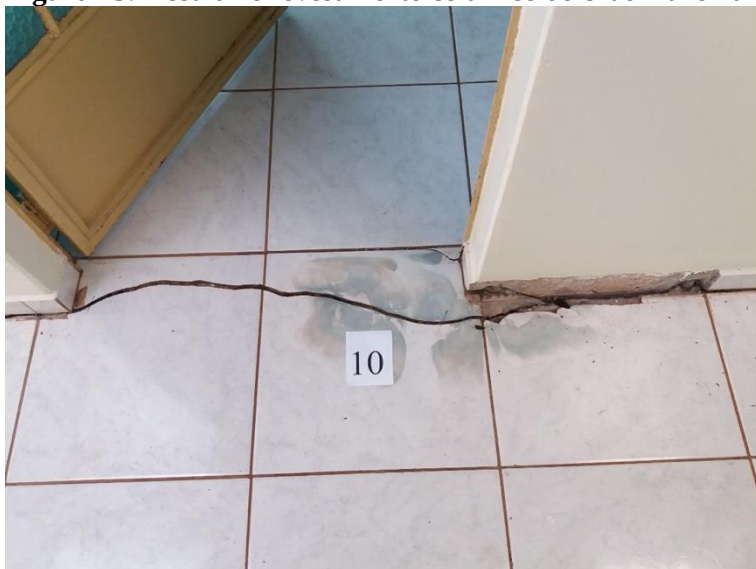
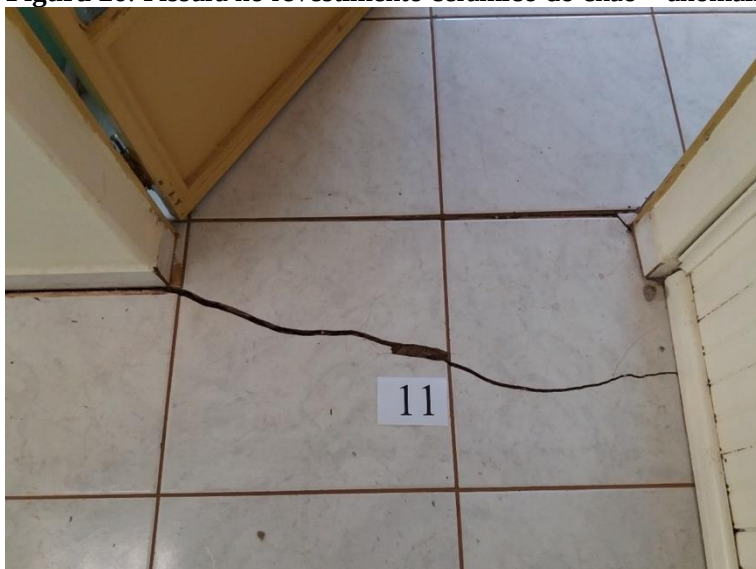
**Figura 25:** Fissura no revestimento cerâmico do chão – anomalia 10

**Figura 26:** Fissura no revestimento cerâmico do chão – anomalia 11

As Figuras 25 e 26 são da circulação entre a sala de aula e a sala de material esportivo, sendo que essa região construída em uma segunda etapa dá o indicativo de onde está a perda de apoio do contrapiso da edificação, pois segundo Thomaz (1989), essas fissuras podem ter sido causadas pelo deslizamento da base com tendo como consequência fissuras no

local, conforme relatos da coordenadora.

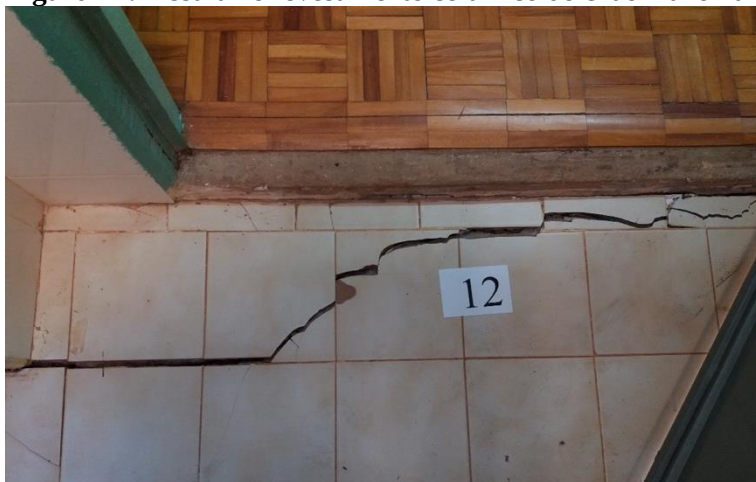
**Figura 27:** Fissura no revestimento cerâmico do chão – anomalia 12

A Figura 27 apresenta a mesma fissura de recalque encontrada nas indicações 10 e 11, no entanto, essa está localizada entre a sala da fisioterapia e a sala de banho.

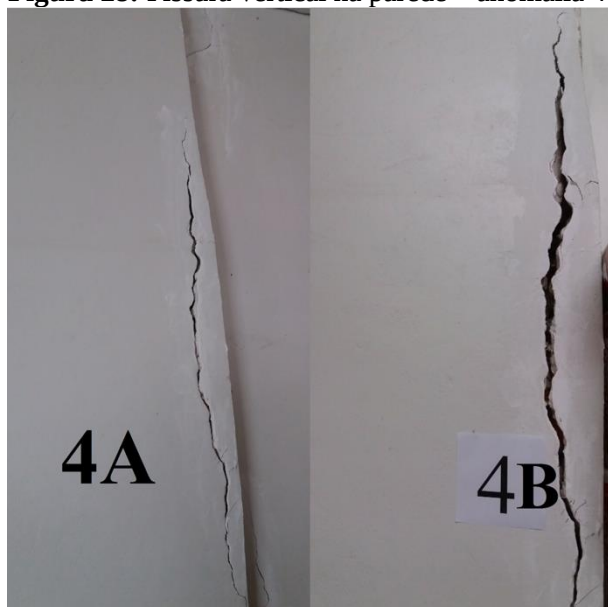
**Figura 28:** Fissura vertical na parede – anomalia 4

A causa da manifestação da Figura 28 pode estar ligada ao recalque da edificação, pois apresenta características de uma fissura vertical que mostra uma nítida variação na sua abertura, conforme Thomaz (1989). Essa manifestação está localizada em um canto na edificação, indicando que existe uma tendência em separar toda a estrutura, elevando a sua GUT para 64, em um máximo de 125.

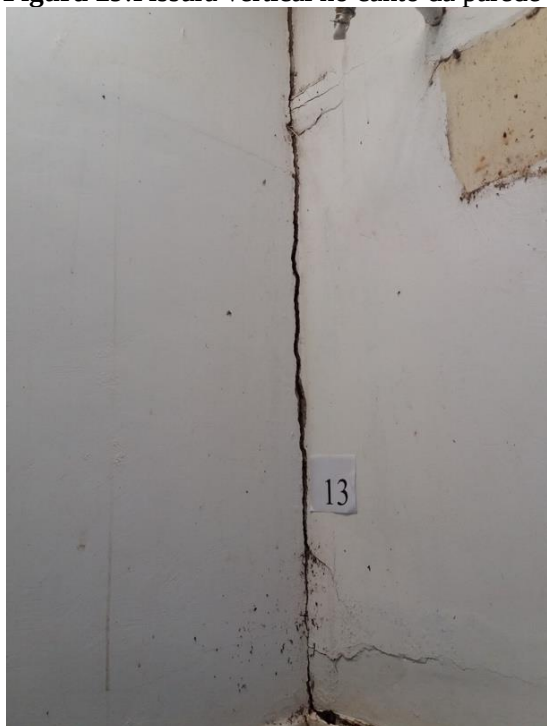
**Figura 29:** Fissura vertical no canto da parede – anomalia 13

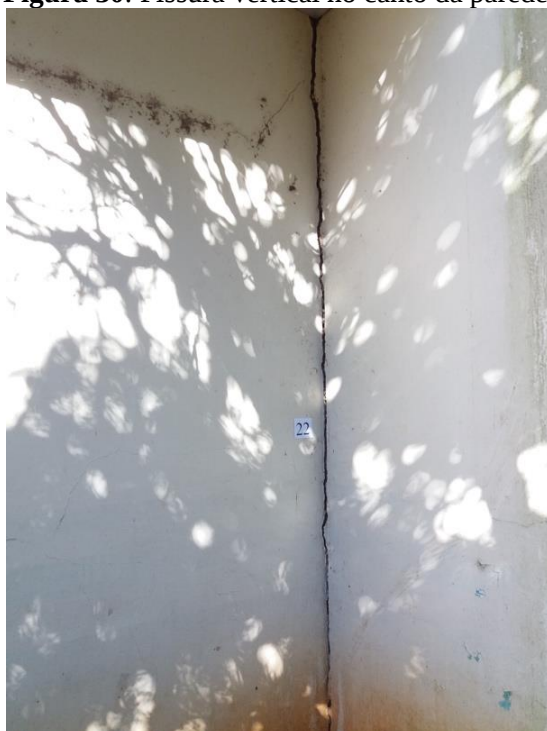
**Figura 30:** Fissura vertical no canto da parede – anomalia 22

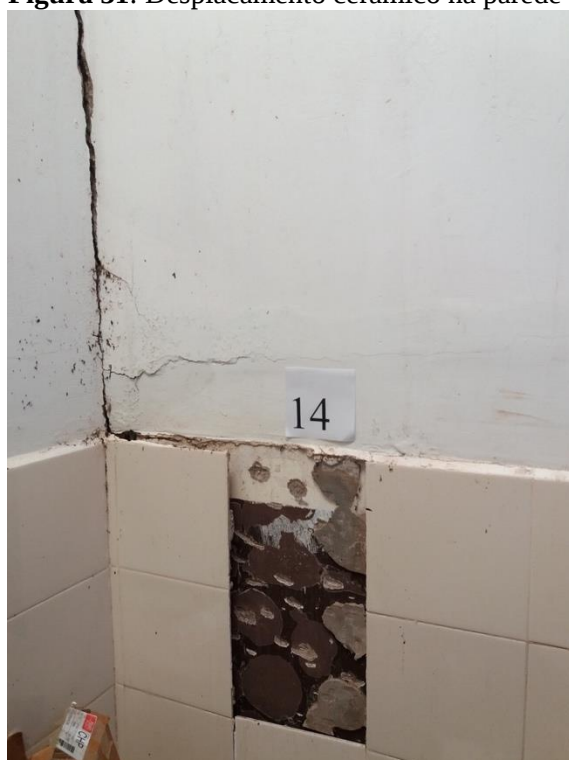
**Figura 31:** Desplacamento cerâmico na parede – anomalia 14

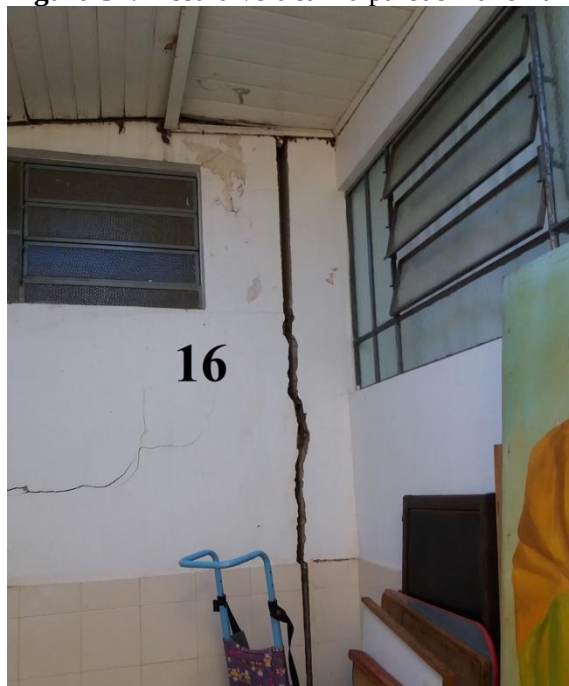
**Figura 32:** Fissura vertical na parede – anomalia 16

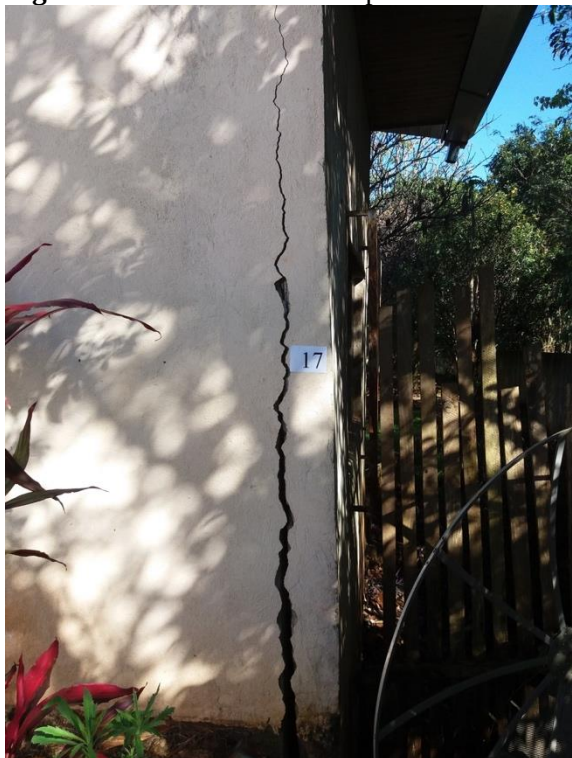
**Figura 33:** Fissura vertical na parede externa – anomalia 17

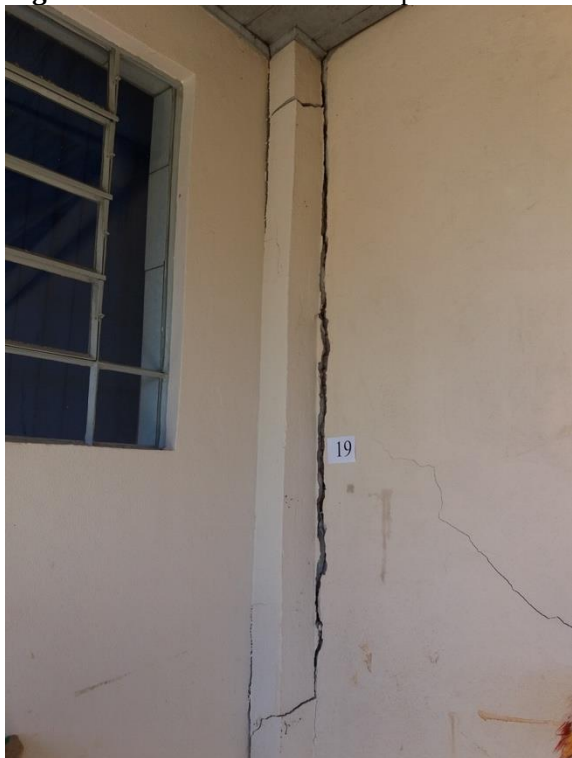
**Figura 34:** Fissura na vertical na parede externa – anomalia 19

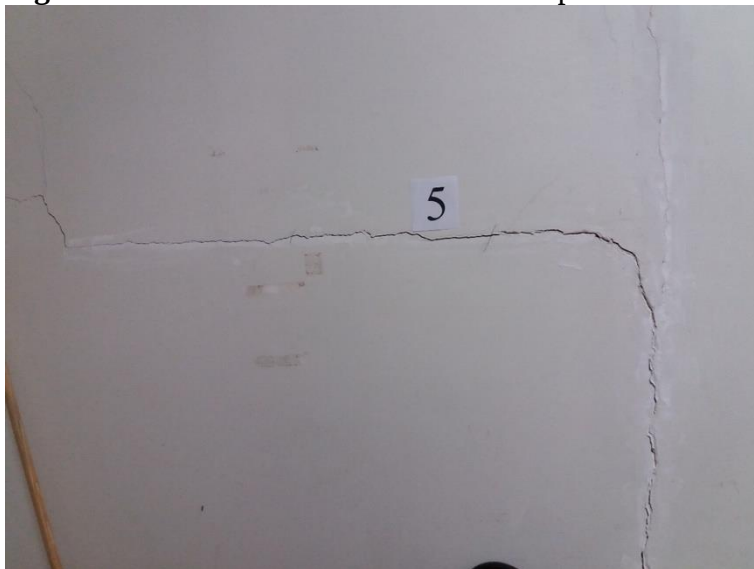
**Figura 35:** Fissura vertical e horizontal na parede – anomalia 5

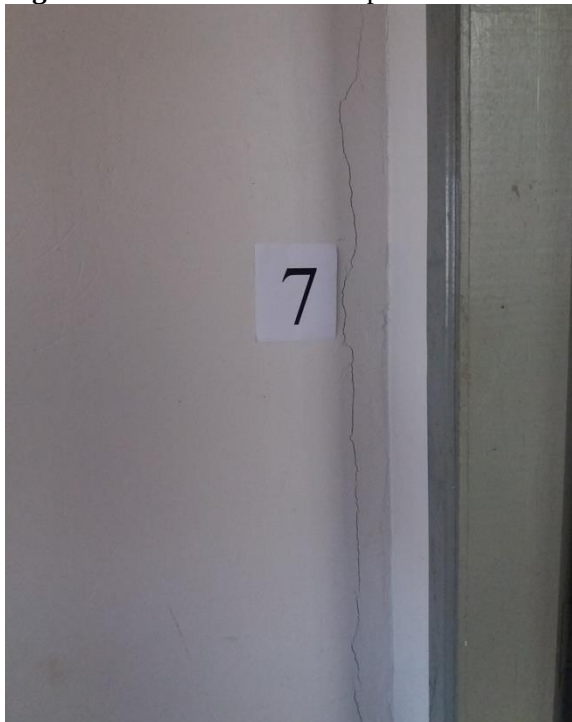
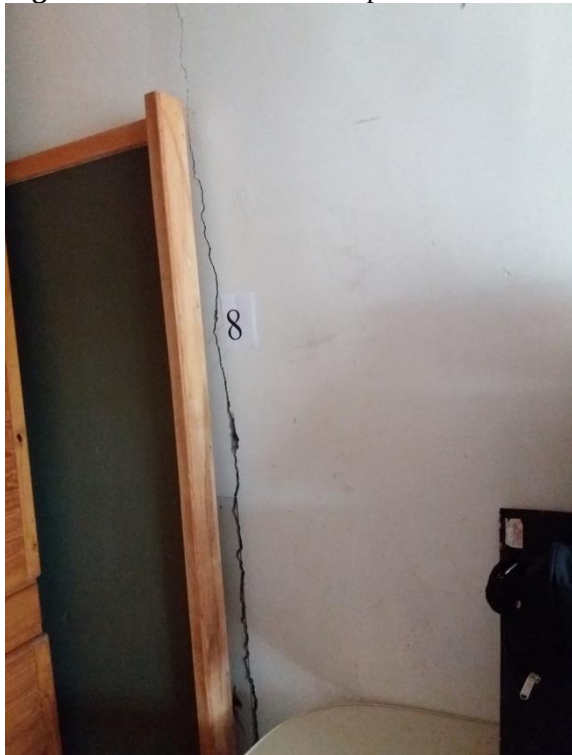
**Figura 36:** Fissura vertical na parede – anomalia 7

**Figura 37:** Fissura vertical na parede – anomalia 8

Segundo Thomaz (1998), essas fissuras apresentam a indicação de que houve recalque na edificação, devido à movimentação do terreno ocorrida em 2009.

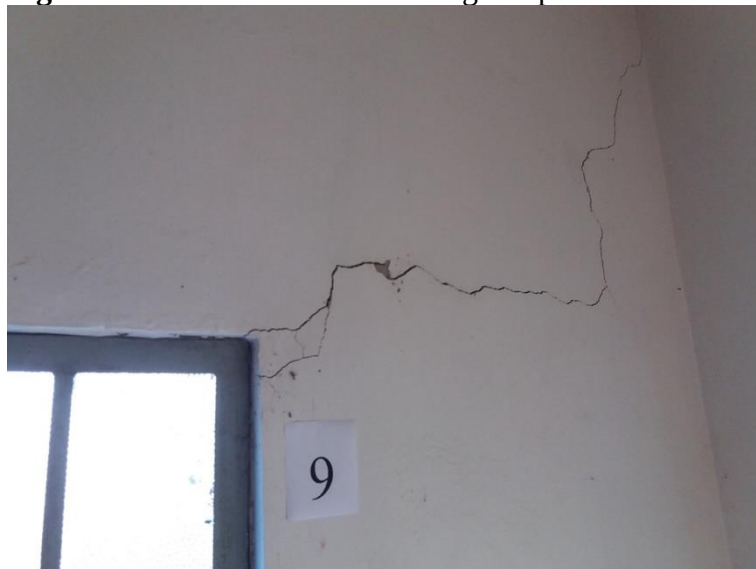
**Figura 38:** Fissura inclinada na verga da porta – anomalia 9

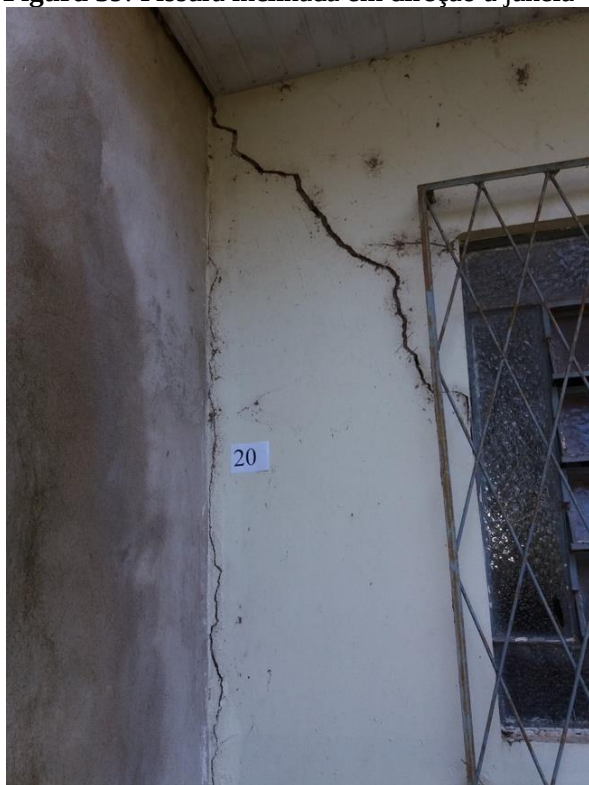
A Figura 39 mostra uma fissura inclinada em direção a janela e também uma fissura vertical no encontro das paredes, onde segundo Thomaz (1989) é um indicativo de recalque diferenciado devido ao carregamento do aterro, podendo ter sido causada também pelo recalque

**Figura 39:** Fissura inclinada em direção a janela – anomalia 20

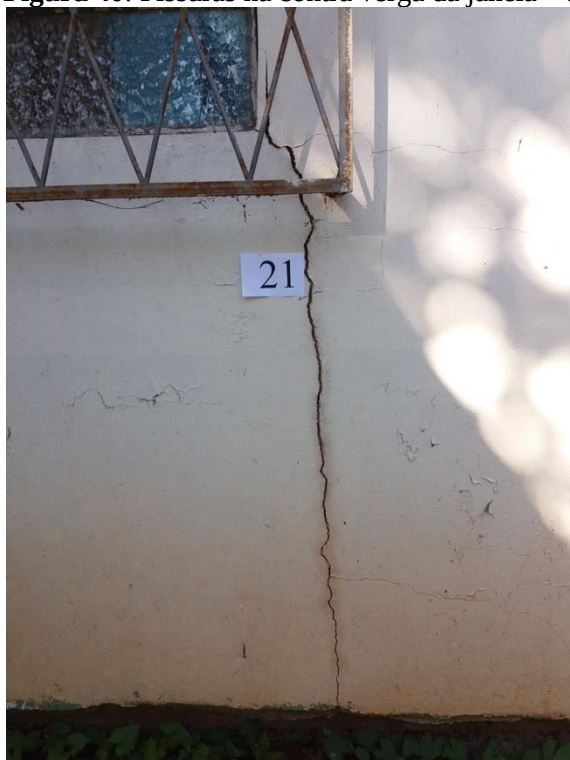
Conforme Thomaz (1989), a Figura 40 apresenta indícios de ter sido causada por carregamentos desbalanceados, surgindo assim as fissuras nas aberturas.

**Figura 40:** Fissuras na contra verga da janela – anomalia 21

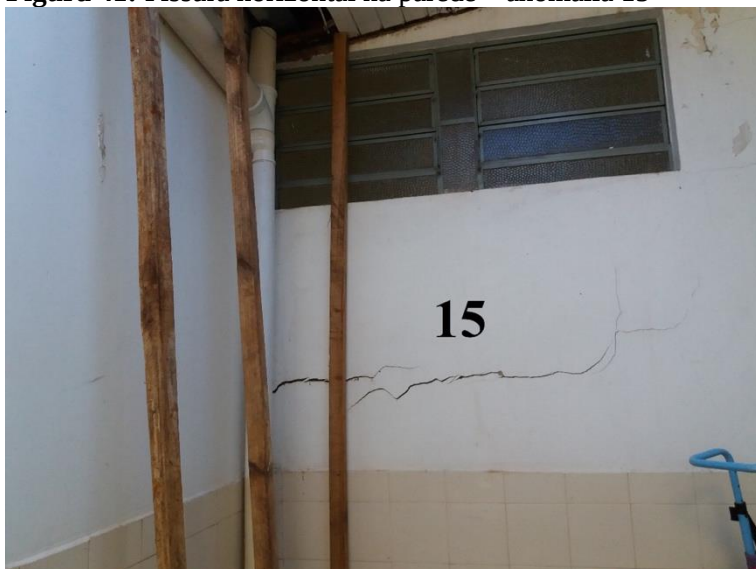
**Figura 41:** Fissura horizontal na parede – anomalia 15

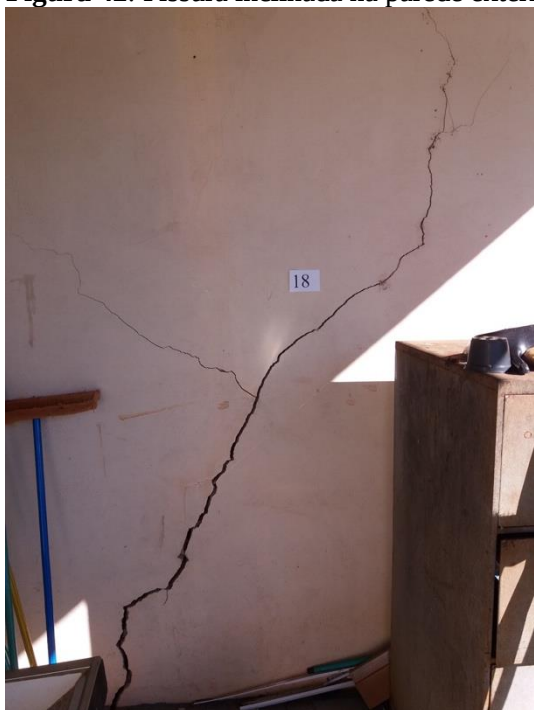
**Figura 42:** Fissura inclinada na parede externa – anomalia 18

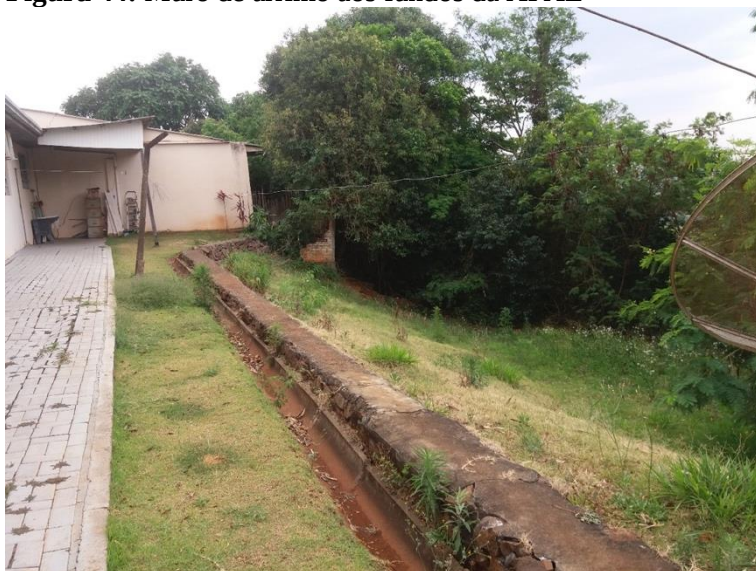
O terreno em que está construída a APAE possui um barranco aos fundos do lote com mais de 10 metros de altura, que possui uma grande inclinação. Em 2009, devido ao grande volume de chuva nesse local, houve um desmoronamento no terreno. Com isso, devido à falta de projeto de fundação ou da falha na sua execução, ocorreram recalques na edificação, resultando em patologias e comprometendo sua vida útil, seu desempenho e a utilização do local. Diante disso, como não havia recursos para a realização da reparação das patologias causadas, foi realizado um muro de arrimo, conforme mostra a Figura 44, para que não ocorressem mais desmoronamento e outras coisas como consequência.

**Figura 44:** Muro de arrimo aos fundos da APAE

Devido à gravidade das patologias e a interdição do local para evitar riscos aos alunos, a Engenheira responsável pela construção da APAE realizará a demolição das salas que apresentam essas patologias.
