**ANÁLISE ESTRUTURAL DA PONTE GOVERNADOR LEONEL BRIZOLA  
ENTRE OS MUNICÍPIOS DE CAPITÃO LEÔNIDAS MARQUES E REALEZA**

Trabalho apresentado na disciplina de Trabalho de Conclusão de Curso I, do Curso de Engenharia Civil, do Centro Universitário Assis Gurgacz, como requisito parcial para obtenção do título de Bacharel em Engenharia Civil.

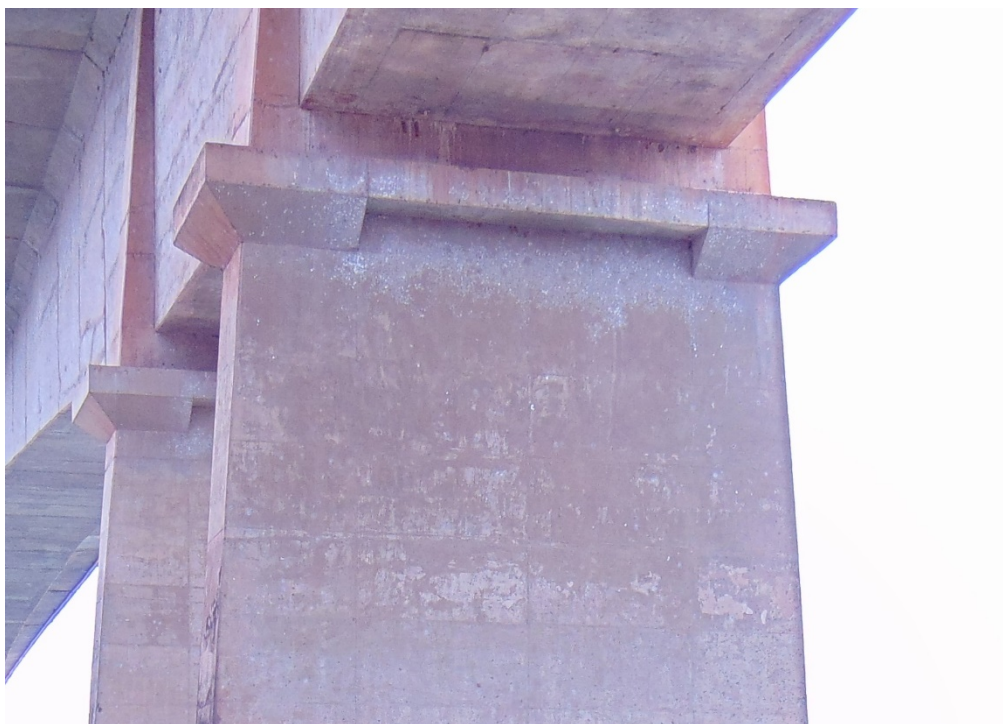
**Figura 17:** Lixiviação na aduela de arranque 1.

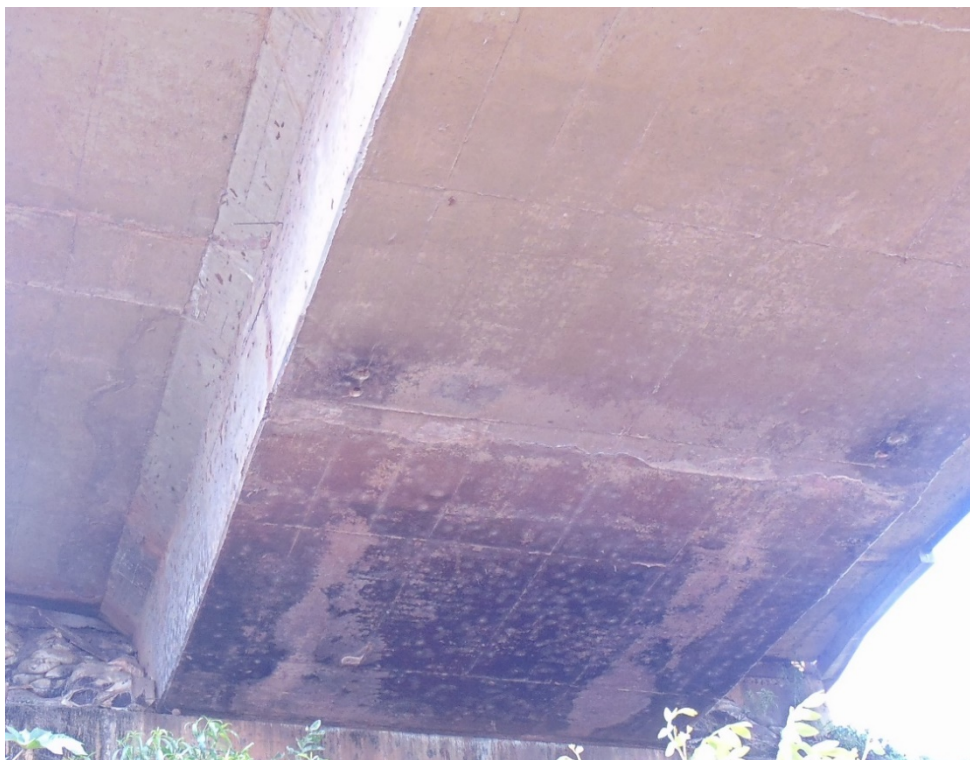
**Figura 18:** Umidade na laje principal.

| Dados de Inspeções | | |
|---|---|---|
| Umidade | Laje principal | Ocorrência devido a trincas na parte superior da estrutura a qual faz com que a água penetre na parte interna da estrutura, casos de umidade se não forem resolvidos podem gerar outras patologias mais graves. (Figura 18) |

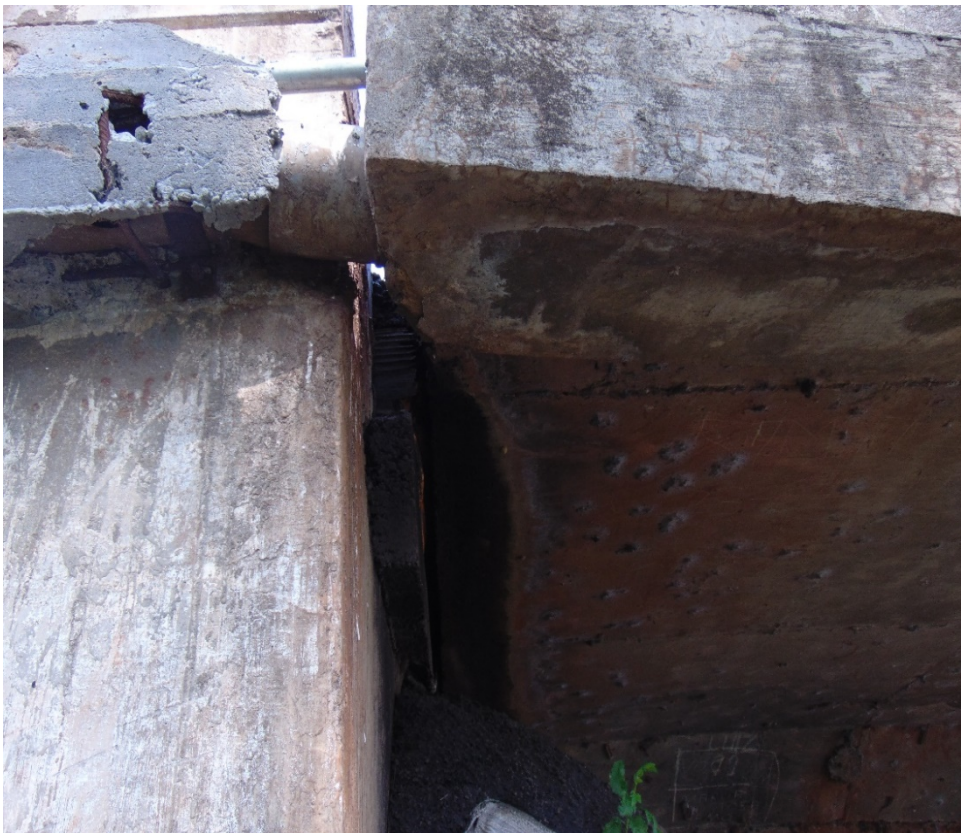
**Figura 19:** Infiltração nos encontros

| Dados de Inspeções | | |
|---|---|---|
| Infiltração | Encontros | Na junção da pista de rolagem com a OAE (Ponte), a mesma sofreu trincas devido as movimentações da estrutura pela passagem de veículos, separando os dois elementos e criando um local propício a infiltrações. (Figura 18) |

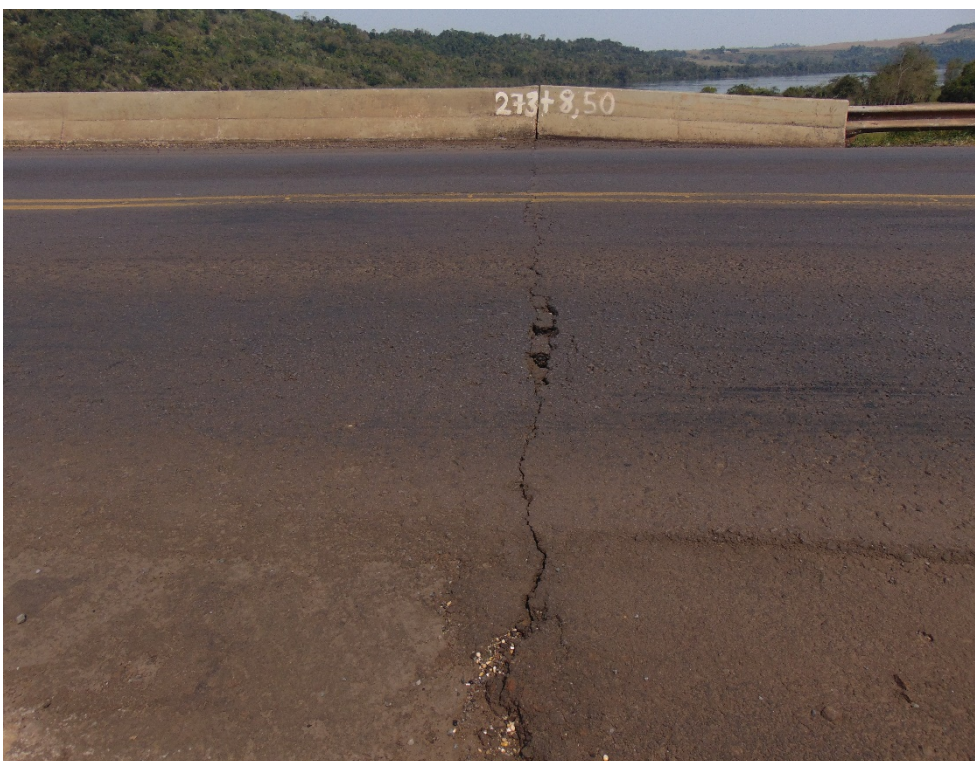
**Figura 20:** Trincas nos acessos

| Dados de Inspeções | | |
|---|---|---|
| Trincas | Acesso | Ocorre pela má junção da estrutura em concreto com o pavimento flexível também por acomodação do solo. (Figura 19) |

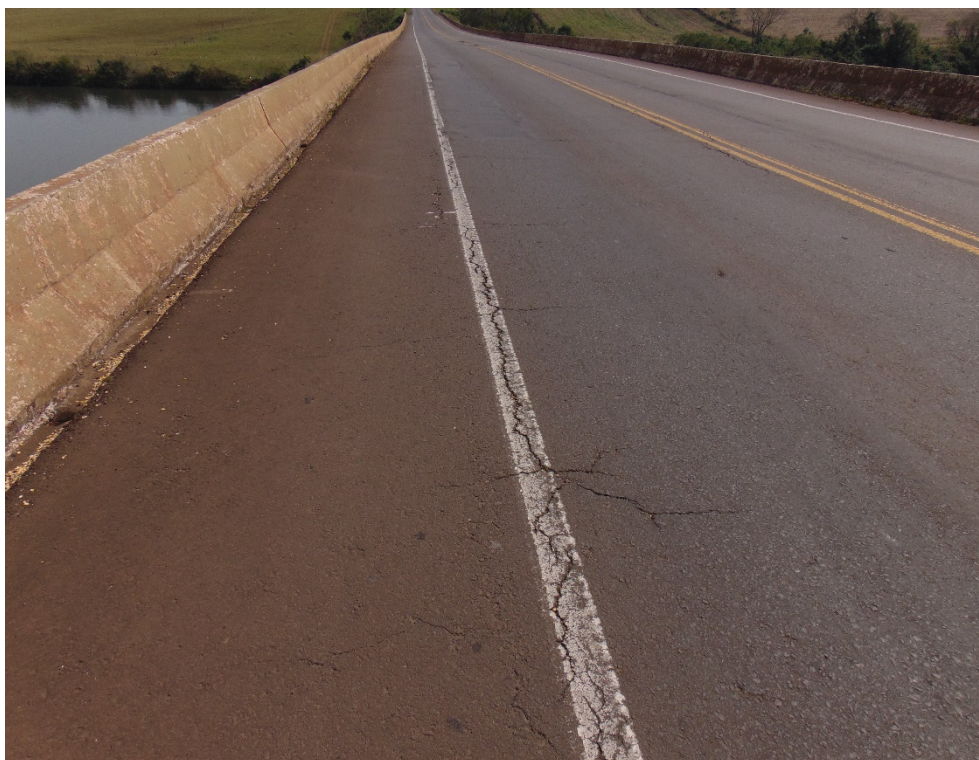
**Figura 21:** Trincas na pista de rolamento

| Trincas | Pista de Rolamento | Excesso de reparos superficiais com substituição de cobertura asfáltica, formando camada espessa do material, o excesso de peso dos veículos que ali transitam as causam. (Figura 20) |

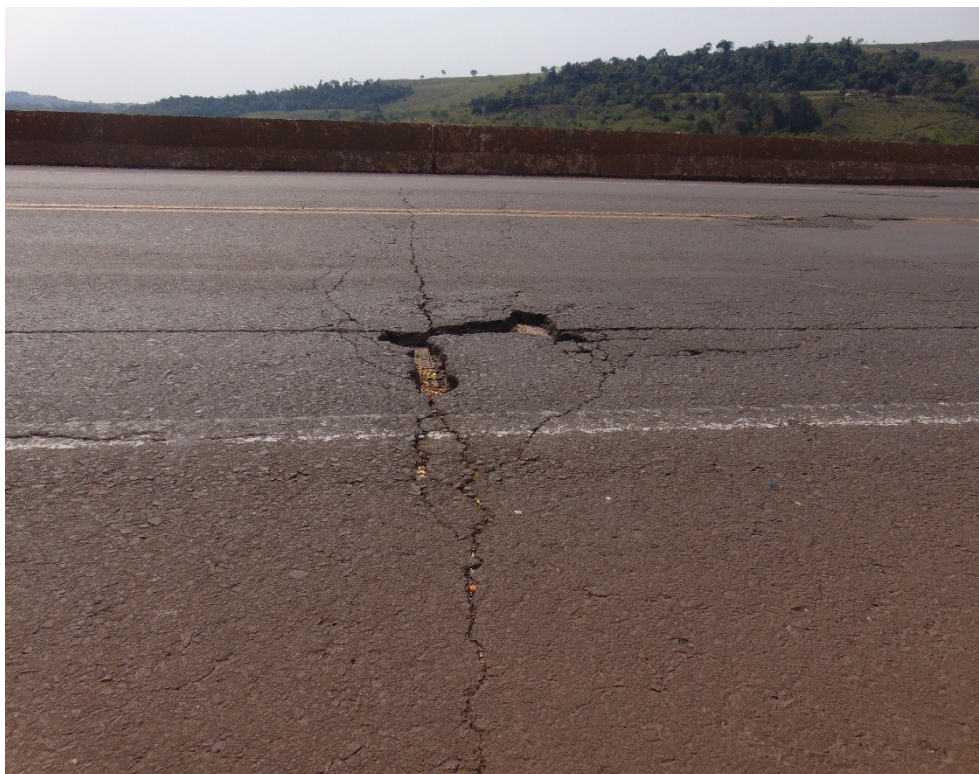
**Figura 22:** Painéis na laje principal
