**ANÁLISE DAS PATOLOGIAS EM ABERTURAS DE PAREDES DE CONCRETO  
AUTOPORTANTE MOLDADO *IN LOCO* NO MUNICÍPIO DE CASCAVEL – PR**

**CASCAVEL - PR  
2017**

Trabalho apresentado na disciplina de Trabalho de Conclusão de Curso II, do Curso de Engenharia Civil, do Centro Universitário Assis Gurgacz, como requisito parcial para obtenção do título de Bacharel em Engenharia Civil.

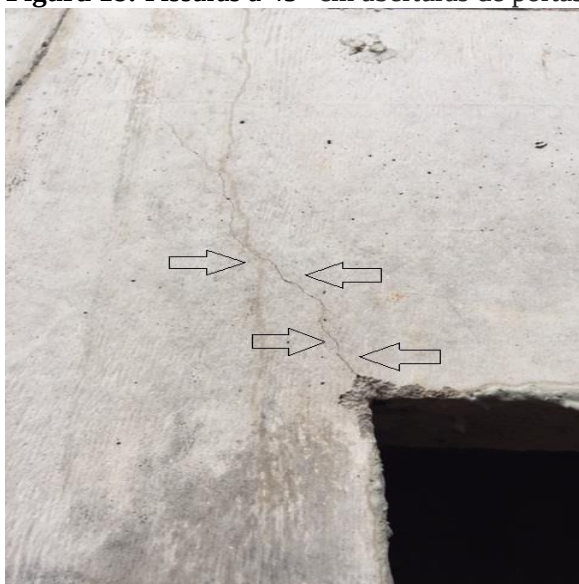
**Figura 18:** Fissuras a 45° em aberturas de portas e janelas.

Tratam-se de fissuras que formam um ângulo de 45° com o eixo da abertura, tanto nas janelas como nas portas, conforme exemplificado na Figura 18.

- Fissura 45° e Fissura 90°: A principal causa trata-se da falta ou insuficiência de armadura, barras ou tela metálica, de reforço no entorno dos vãos das aberturas, por ser um local com acúmulo maior de tensões. Outra possível causa que deve ser levada em consideração trata-se de erro no projeto. Como causas paralelas, ainda existem, desforma da forma das aberturas sem que o concreto tenha atingido resistência necessária para o processo. Bem como, a retirada da forma das aberturas dá-se a partir de batidas e força excessiva.

- Fissura 45° e Fissura 90°: Para o tratamento corretivo desta manifestação patológica, pode ser feito a escarificação da fissura até o concreto, seguido do preenchimento da fissura com uma tela de fibra sobre a fissura, material com finalidade para conter a trabalhabilidade da fissura, emassamento do local com emboco e reboco e, por fim, é utilizado como acabamento massa acrílica, massa corrida, bem como, cal fino dependendo de qual foi o material utilizado para revestimento.

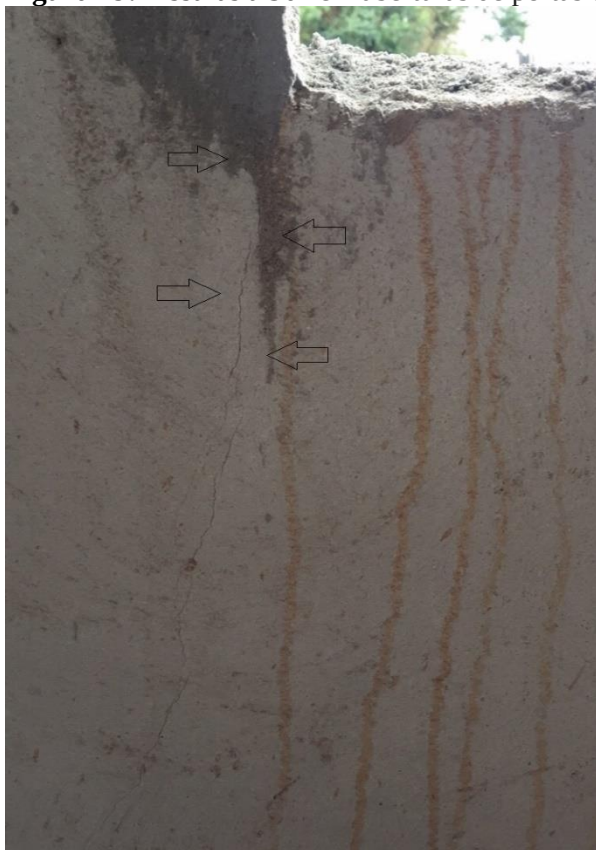
**Figura 19:** Fissuras a 90° em aberturas de portas e janelas.

Tratam-se de fissuras que formam um ângulo de 45° com o eixo da abertura, tanto nas janelas como nas portas, conforme exemplificado na Figura 19.

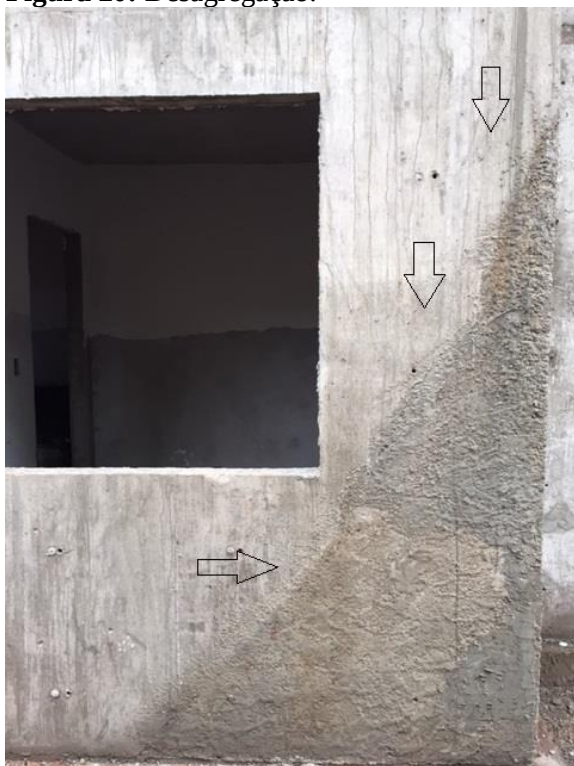
**Figura 20:** Desagregação.

Tratam-se de falhas no processo de execução, ou seja, no lançamento do concreto na parede ou laje. Com isso, o preenchimento das fôrmas acontece de maneira inadequada, acarretando, muitas vezes, em uma superfície não uniforme, desagregação e formação de vazios, conforme exemplificado na Figura 20 e Figura 21.

Tais manifestações patológicas são de extrema importância no entorno das aberturas, por se tratar de um local onde concentram-se tensões elevadas.

- Falha na concretagem: A principal causa trata-se de falha no processo de execução na concretagem da peça estrutural, especialmente nas etapas de lançamento e adensamento. Os mais notáveis são o uso de concreto pouco coeso e com excesso de agregado graúdo, formas não estanques levando ao vazamento da nata de cimento e acúmulo de agregado graúdo na parte superior, problemas no detalhamento da armadura ou na montagem das fôrmas, altura de lançamento do concreto elevada gerando a segregação entre o cimento e o agregado, bem como, forma de vibração inadequada.

- Falha na concretagem: Para o tratamento corretivo desta manifestação patológica, em locais onde a peça estrutural afetada não teve comprometimento estrutural, ou seja, a área afetada não apresentou cavidades maiores que três centímetros, pode ser feito a correção com um preenchimento de argamassa com propriedades semelhantes a do concreto utilizado. Usa-se este método para as falhas que não apresentam corrosão na armadura, onde o preenchimento do vazio dá-se por meio de argamassa confeccionada sem a utilização da cal, com traço que possibilite a relação água/cimento próxima ou igual a do concreto. No caso de haver grave comprometimento estrutural, em grande parte dos casos, demonstra-se ser mais viável demolir e reconstruir a peça estrutural.

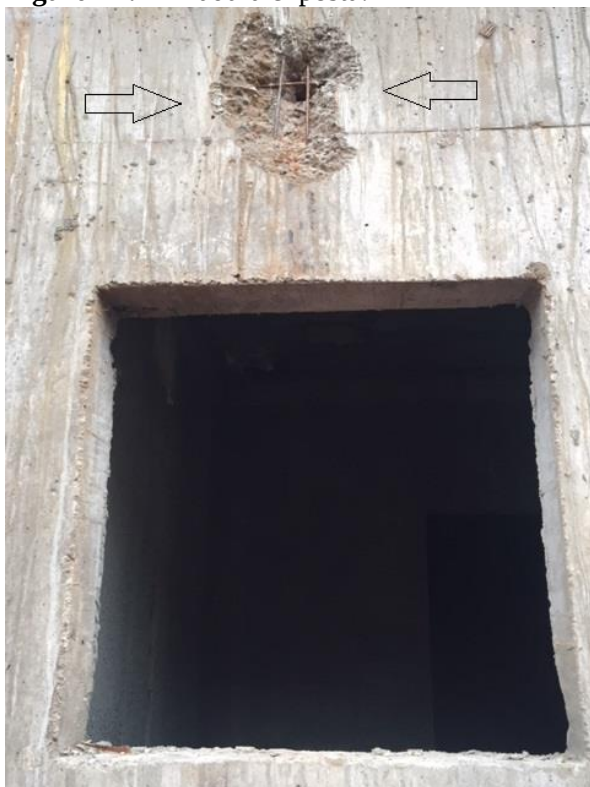
**Figura 22:** Armadura exposta.

Trata-se de ferragem exposta na superfície do concreto, ocorrido por conta de falha na execução, basicamente o posicionamento da armadura, bem como, falta de espaçadores, conforme exemplificado na Figura 22.

Com isso, o cobrimento nominal desejado não é atingido, levando, teoricamente, a corrosão da armadura e, por consequência, a redução da seção transversal da armadura gerando uma perda de resistência à tração na peça estrutural.

- Armadura aparente: Para o tratamento corretivo desta manifestação patológica, em falhas onde não houve corrosão na armadura, é feito o preenchimento do local afetado com argamassa confeccionada sem a cal, se houver cavidade, bem como, se a armadura estiver exposta na superfície da parede, o tratamento dá-se com aplicação de primer anticorrosivo e isolado com revestimento argamassado. Para as peças que demonstram corrosão na armadura, é feito a limpeza da parte afetada, aplicando sobre elas um primer rico em cromato de zinco, neutralizando as reações eletroquímicas. Sendo que nos casos mais graves, onde o processo de corrosão já afetou a seção transversal da armadura, é feito a remoção da barra comprometida, onde uma nova ferragem será utilizada, transpassando a ferragem deteriorada em 60 vezes o seu diâmetro. Por fim, é feito o preenchimento do local afetado com argamassa confeccionada sem a cal, tendo propriedades semelhantes a do concreto utilizado.

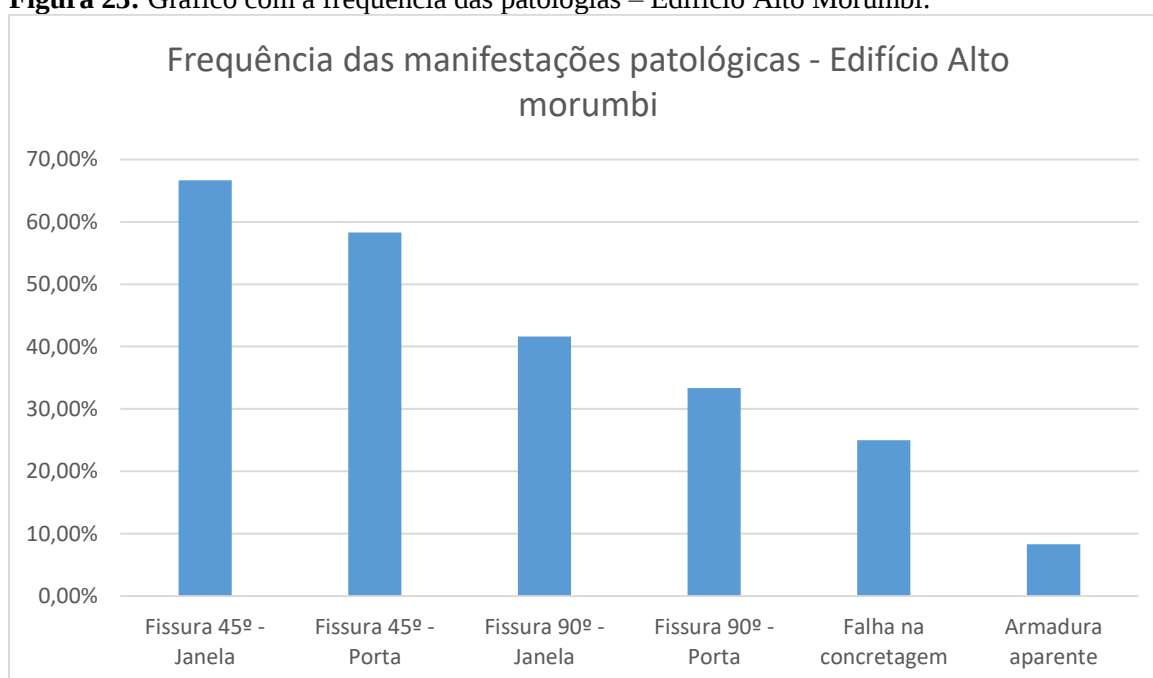
**Figura 23:** Gráfico com a frequência das patologias – Edifício Alto Morumbi.

As patologias que tiveram maior manifestação no levantamento da obra Alto Morumbi sendo acima de 50% das verificações, foram as Fissuras 45° em janelas (66,66%) e Fissuras 45° em portas (58,30%). As outras patologias não tiveram uma frequência acima de 50% das verificações, no entanto, tiveram valores expressivos, sendo elas, Fissuras 90° em janelas (41,60%), Fissuras 90° em portas (33,33%), Falha na concretagem (25,00%) e Armadura aparente (8,30%).

Levando em consideração as duas patologias com maior manifestação no edifício Alto Morumbi, Fissura 45° e Fissura 90°, fazendo uma média entre elas, tivemos um resultado de 45,80% para as aberturas tipo 1 e 2, classificando o edifício em execução como regular. Bem como, tivemos um resultado de 54,10% para as aberturas tipo 3 e 4, classificando o edifícios em execução como ruim.

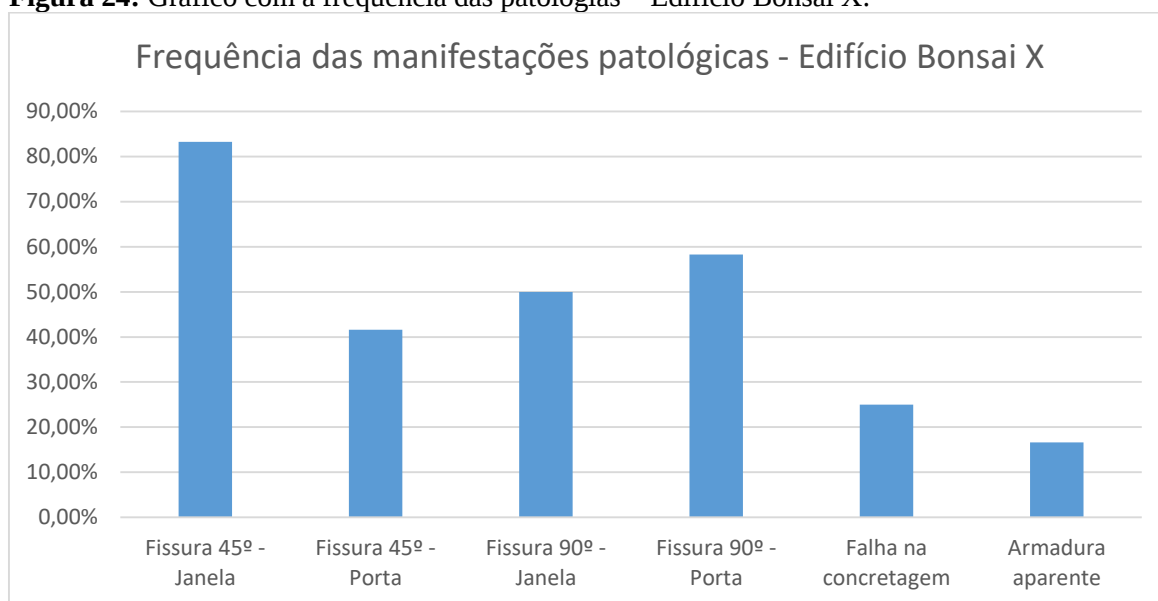
**Figura 24:** Gráfico com a frequência das patologias – Edifício Bonsai X.

As patologias que tiveram maior manifestação no levantamento da obra Bonsai X, sendo acima de 50% das verificações, foram as Fissuras 45° em janelas (83,30%), Fissuras 90° em janelas (50,00%) e Fissuras 90° em portas (58,30%). As outras patologias não tiveram uma frequência acima de 50% das verificações, no entanto, tiveram valores expressivos, sendo elas, Fissuras 45° em portas (41,60%), Falha na concretagem (25,00%) e Armadura aparente (16,60%).

Do mesmo modo que o edifício Alto Morumbi, levando em consideração as duas patologias com maior manifestação no edifício Bonsai X, Fissura 45° e Fissura 90°, fazendo uma média entre elas, tivemos um resultado de 49,95% para as aberturas tipo 1 e 2, classificando

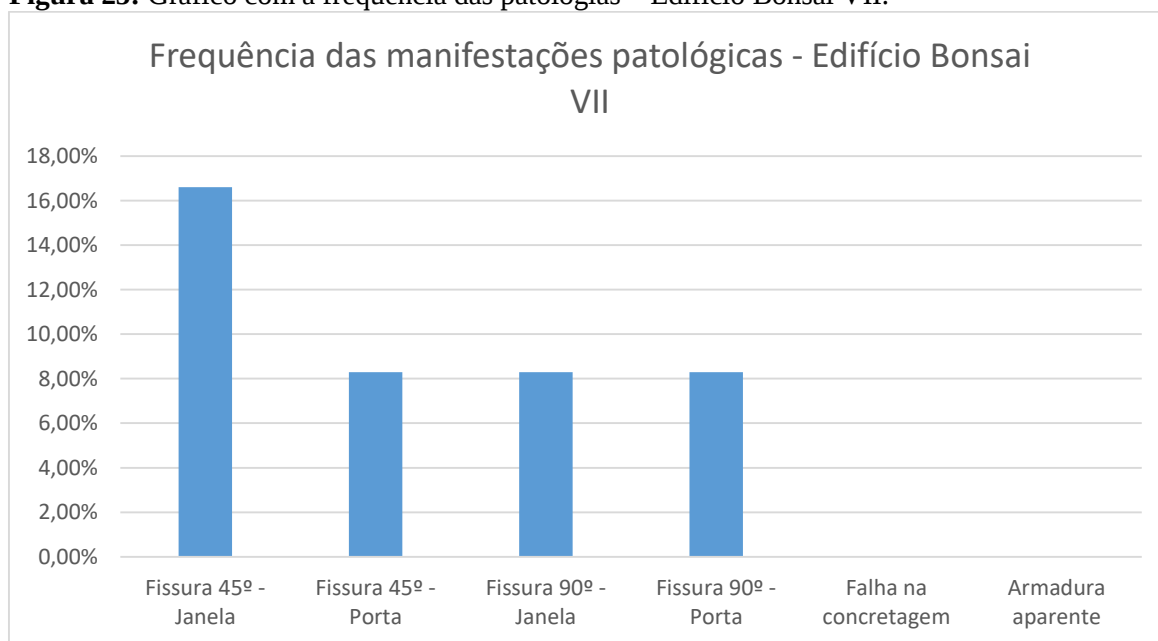
**Figura 25:** Gráfico com a frequência das patologias – Edifício Bonsai VII.

Levando em consideração as duas patologias com maior manifestação no edifício Bonsai VII, Fissura 45° e Fissura 90°, fazendo uma média entre elas, tivemos um resultado de 8,30% para as aberturas tipo 1 e 2, classificando o edifício entregue a 1 ano como bom. A mesma classificação das aberturas tipo 3 e 4, que tiveram um resultado de 12,45%.
