**ESTUDO DE CASO: INCIDÊNCIAS PATOLÓGICAS EM SISTEMAS DE  
VEDAÇÃO EM PAREDES DE CONCRETO ARMADO EM UM EDIFÍCIO NO  
MUNICÍPIO DE CASCAVEL-PR.**

Trabalho apresentado na disciplina de Trabalho de Conclusão de Curso II, do Curso de Engenharia Civil, do Centro Universitário Assis Gurgacz, como requisito parcial para obtenção do título de Bacharel em Engenharia Civil.

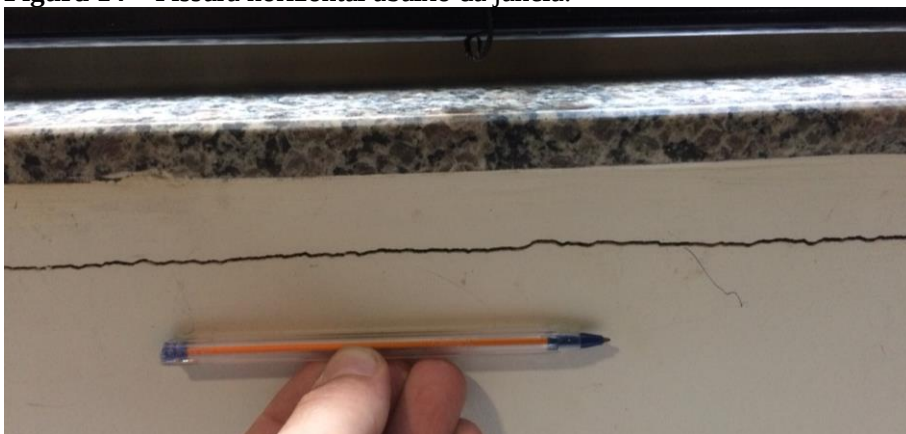
Foram encontradas diversas fissuras localizadas no entorno das janelas, sendo essas as patologias mais frequentes, alcançando um percentual de 76,71% do total de fissuras e de, aproximadamente, 74,11% do total de patologias encontradas nas paredes de concreto.

**Figura 14** – Fissura horizontal abaixo da janela.

Foram encontradas 112 (cento e doze) patologias próximas as janelas, e uma possível causa desse fenômeno é que as janelas estão sujeitas a suportar um grande carregamento, fazendo com que ocorra deformações em volta desses locais.

Outra possível causa, foi a ausência de malha *pop* dupla entre as paredes da estrutura ou a grande concentração de materiais para reforço da estrutura, como por exemplo, ferros nas diagonais das aberturas, fazendo com que comprometa o cobrimento do concreto nos locais que foram fissurados e aumente os vazios (nichos) de concretagem.

Segundo Thomaz (1998), fissuras com até 10 mm de espessura em estruturas de concreto, onde há perigo de corrosão da armadura devem ser injetadas, ou seja, é feito injeção com resina apropriada para preenchimento entre as bordas da fenda. O material utilizado deve ser mais rígido como, por exemplo, epóxi ou *grouts*. As fissuras encontradas no edifício são

superficiais, deixando mais simples a recuperação, podendo ser utilizado massa flexível recomendada para pequenas fissuras.

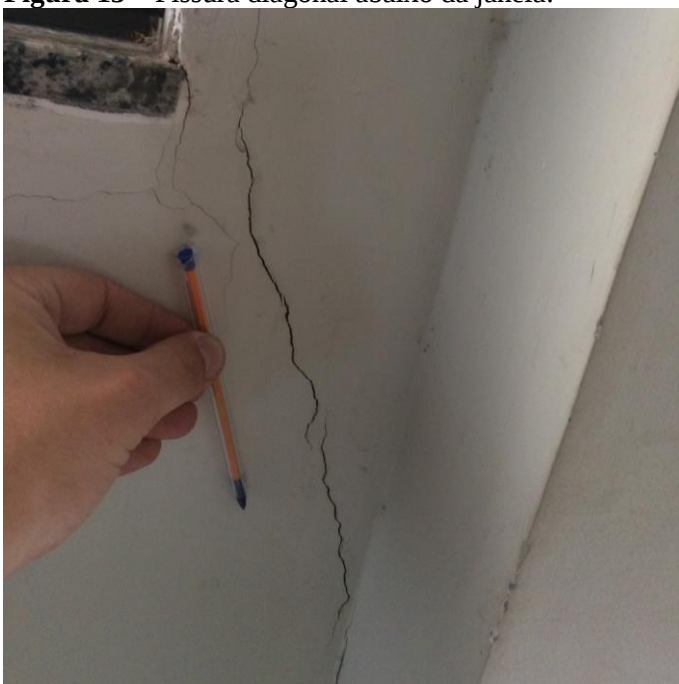
**Figura 15** – Fissura diagonal abaixo da janela.

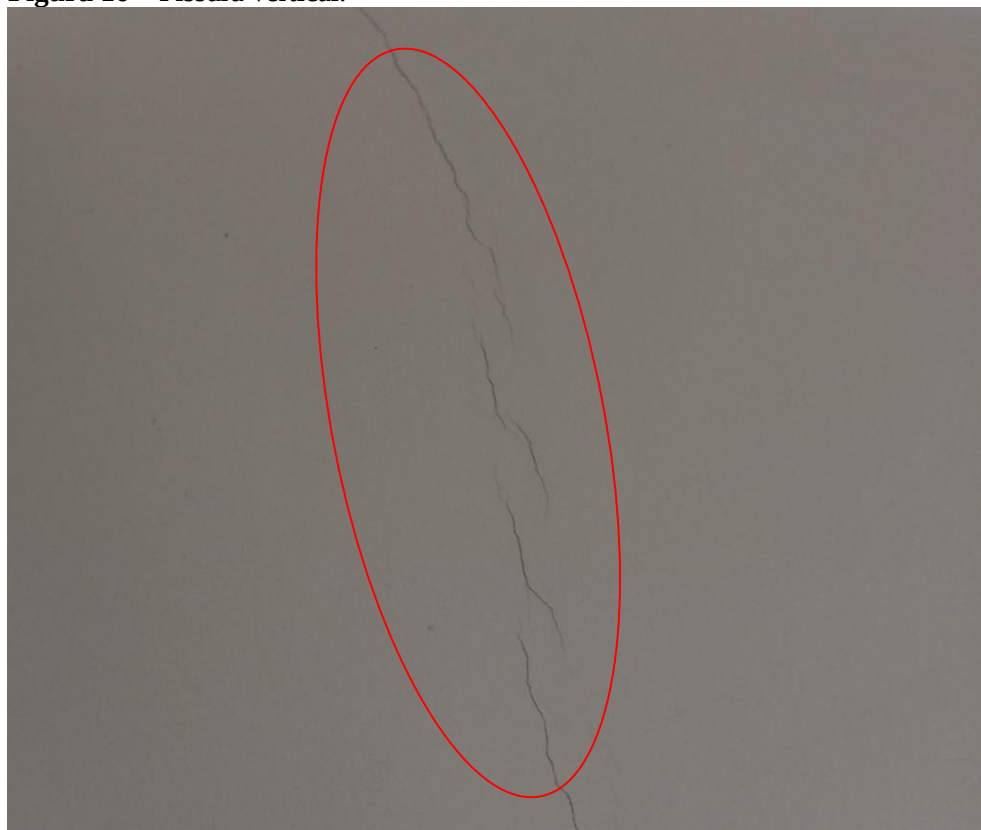
A incidência de fissuras verticais e horizontais levantadas neste estudo foram frequentes em todos os apartamentos, contendo 34 manifestações, totalizando um percentual de 23,29% do total de fissuras encontradas. A Figura 15 e 16 mostram dois exemplos dessas manifestações.

**Figura 16** – Fissura vertical.

A principal causa desse tipo de fissura pode ser explicada pela concentração de tensões próximo da mudança de direção das paredes, desta maneira faz com que sofram maiores carregamentos e aumente a possibilidade de acontecer fissuras.

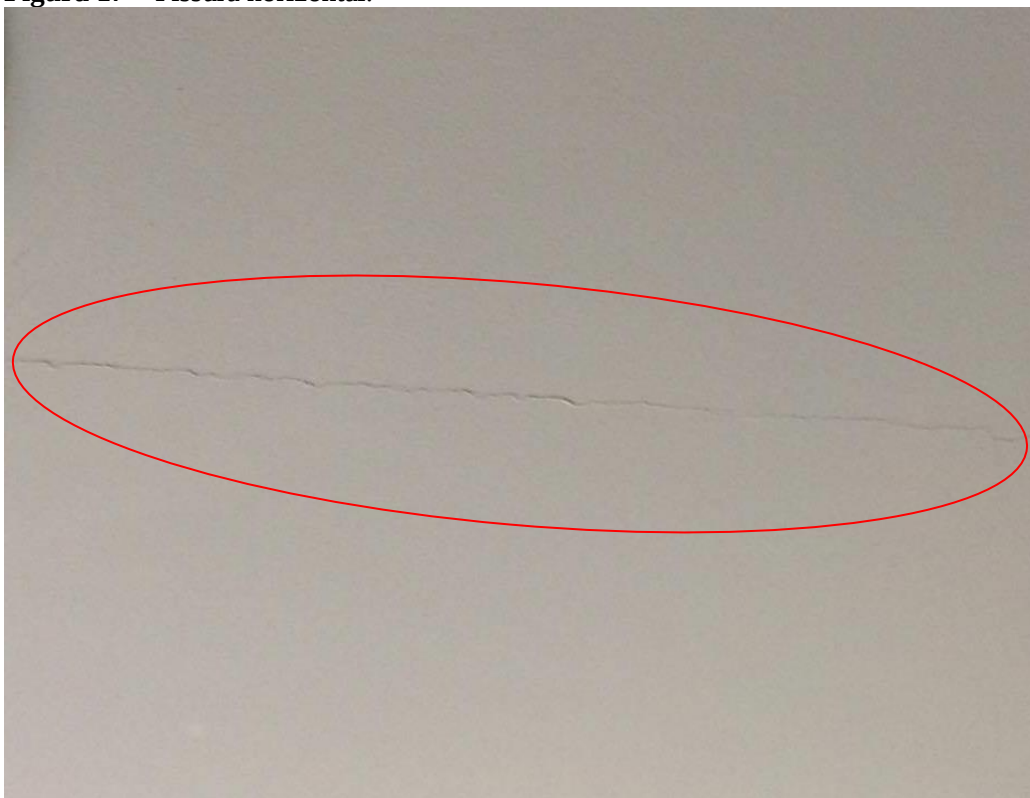
**Figura 17** – Fissura horizontal.

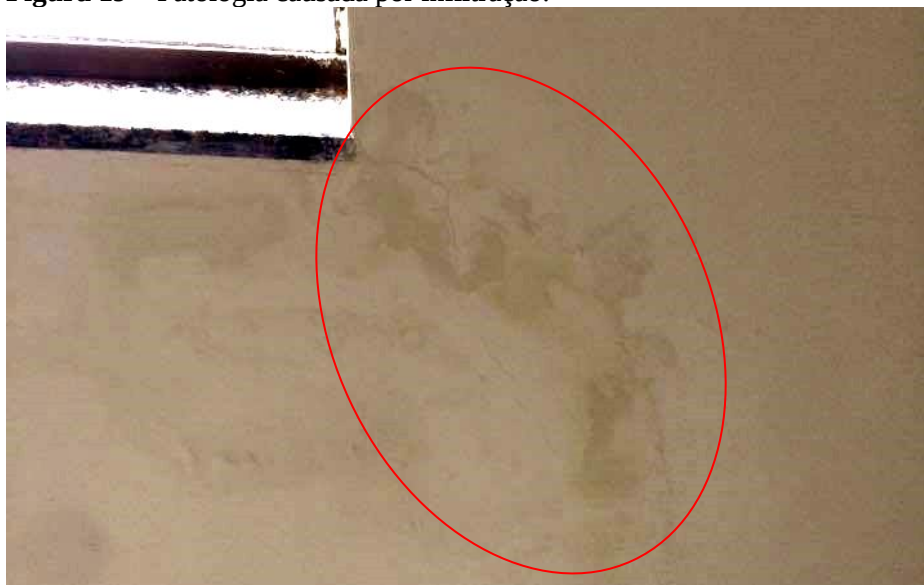
As infiltrações surgem em períodos de chuva e danificam as paredes entorno das janelas. A provável causa para a aparição dessas infiltrações seria devida as fissuras existentes nesses locais. Pode-se caracterizar como uma segunda possível causa a má vedação nas esquadrias da janela e a irregular instalação de peitoris, que quando instalada com pouca inclinação gera um acúmulo de água no local, fazendo a umidade percorrer e causar essa incidência patológica. A Figura 19 ilustra esse acontecimento.

**Figura 19** – Patologia causada por infiltração.

Foi constatada, em alguns pontos da edificação, presença de umidade oriunda de uma possível má colocação das pingadeiras das janelas, onde o desnível das mesmas faz com que acumule água facilitando assim a infiltração para dentro do apartamento.

Para solução deste problema, deve ser feita a retirada das pingadeiras que estão assentadas incorretamente, e após esse processo deve-se reassenta-las com o devido grau de caída, permitindo que a água tenha para onde escoar eliminando assim, a possibilidade de infiltração.
