**ESTUDO DE CASO: INTERDIÇÃO DEVIDO ÀS MANIFESTAÇÕES  
PATOLÓGICAS APARENTES EM UMA OBRA NA CIDADE DE CASCAVEL - PR**

Trabalho apresentado na disciplina de Trabalho de Conclusão de Curso II do Curso de Engenharia Civil, do Centro Universitário Assis Gurgacz, como requisito parcial para obtenção do título de Bacharel em Engenharia Civil.

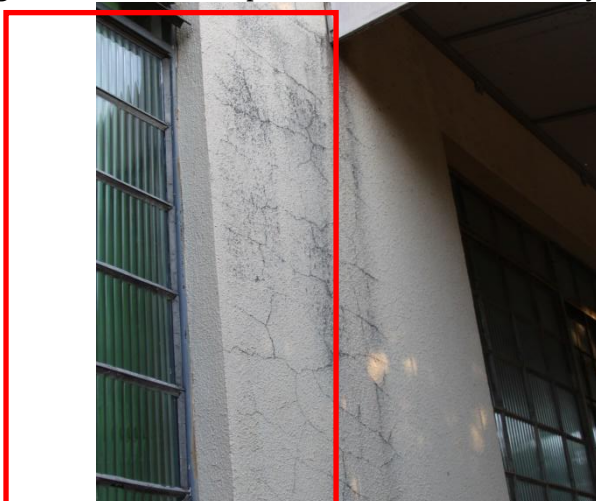
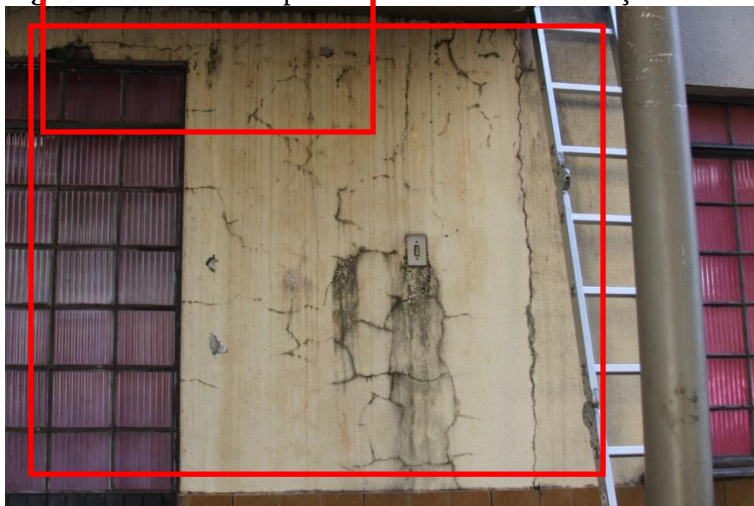
As fissuras mapeadas formam um aglomerado, mapeando o revestimento da fachada, devido às fissuras, ocorre um processo de infiltração. Algumas fissuras mapeadas presentes na edificação podem ser visualizadas nas Figuras 19 e 20.

**Figura 19:** Fissuras mapeadas na fachada da edificação

**Figura 20:** Fissuras mapeadas na fachada da edificação

De acordo com a escala GUT, utilizada para classificação das anomalias quanto à ordem de prioridade de manutenção, as fissuras de dilatação térmica estão caracterizadas com prioridade 6 (seis).

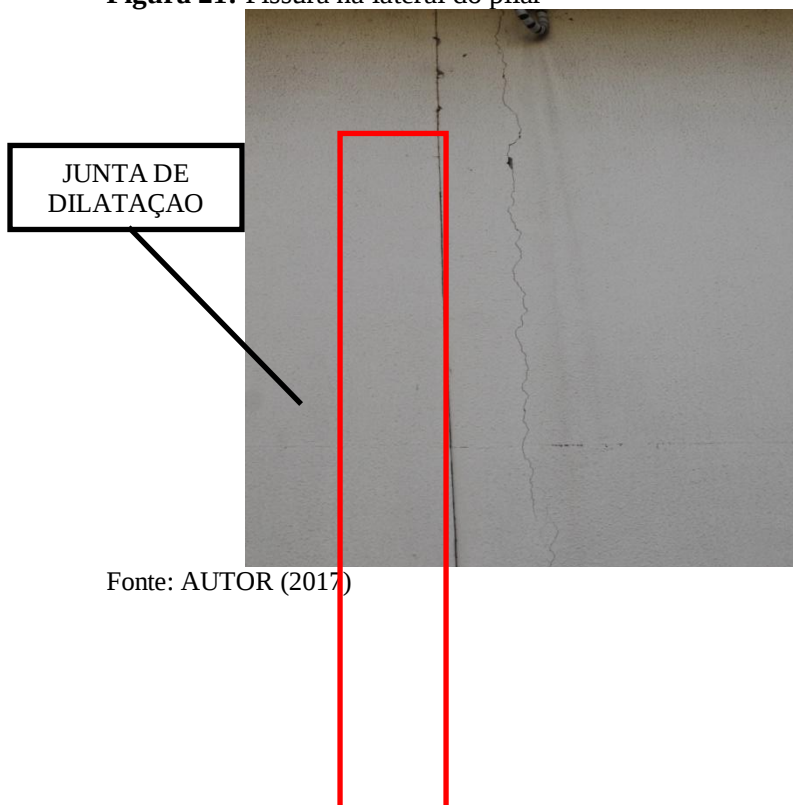
As fissuras verticais acompanhando a extensão do pilar e horizontais, na região superior da parede, próximo à laje, fazem parte de 31% das anomalias quantificadas na edificação e possivelmente foram causadas por movimentações térmicas diferenciais e/ou higroscópicas. Conforme as Figuras 21, 22 e 23.

**Figura 21:** Fissura na lateral do pilar

De acordo com a escala GUT, utilizada para classificação das anomalias quanto à ordem de prioridade de manutenção, as fissuras de dilatação térmica estão caracterizadas com prioridade 6 (seis).

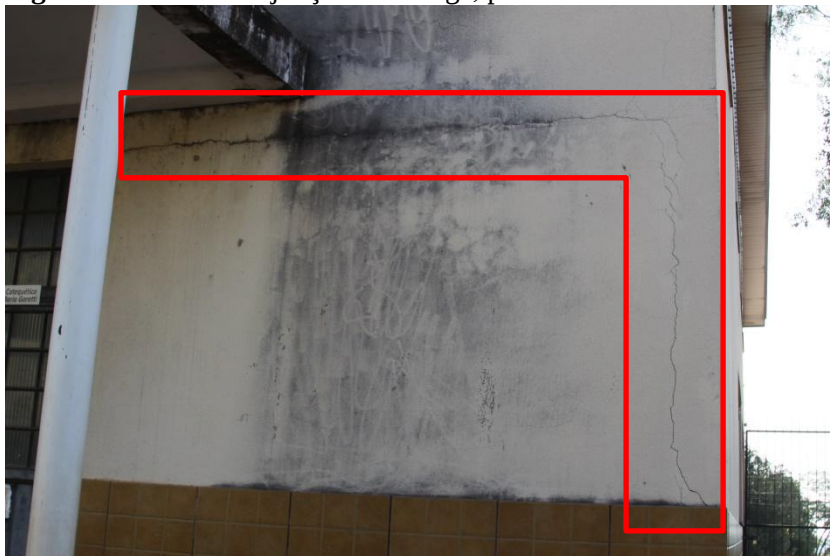
**Figura 22:** Fissura na junção entre viga, pilar e alvenaria

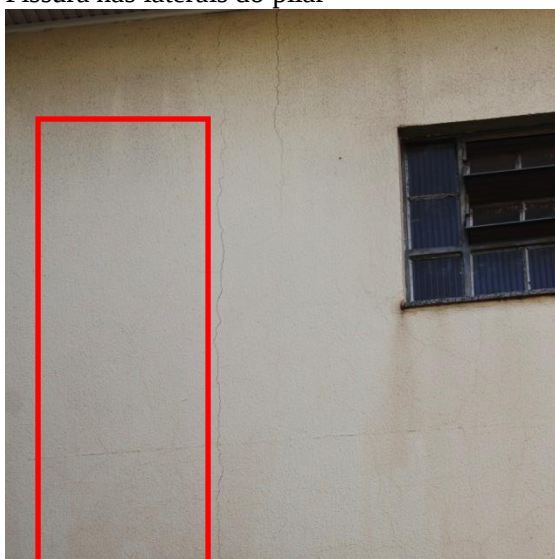
**Figura 23:** Fissura nas laterais do pilar

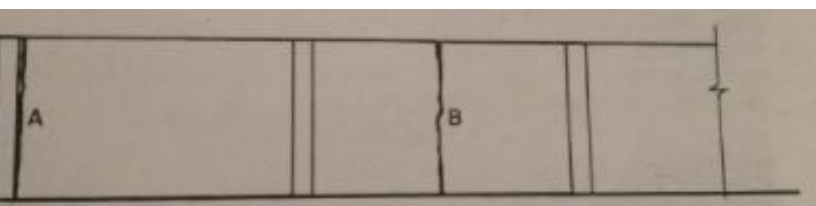
De acordo com Thomaz (2007), em muros de grande extensão podem ocorrer fissuras devido a movimentações térmicas, sendo elas tipicamente verticais e ocorrem no encontro entre os pilares e a alvenaria ou até mesmo no próprio corpo da alvenaria, conforme Figura 24.

**Figura 24:** Fissura na junção entre pilar/alvenaria (A) e no corpo da alvenaria (B)

Da mesma forma que ocorre em muros, a fissura na junção entre o pilar e a alvenaria também ocorre em paredes de grande extensão, que é o caso do salão paroquial avaliado, no entanto, no caso da edificação analisada, a fissuração acompanha além da junção entre o pilar e a alvenaria, a junção entre a viga e a alvenaria.

As fissuras provenientes de movimentações térmicas possivelmente possuem origem nos materiais utilizados, devido às propriedades de dilatação dos mesmos ou na execução da edificação devido à ausência de amarração entre a alvenaria e o elemento estrutural.

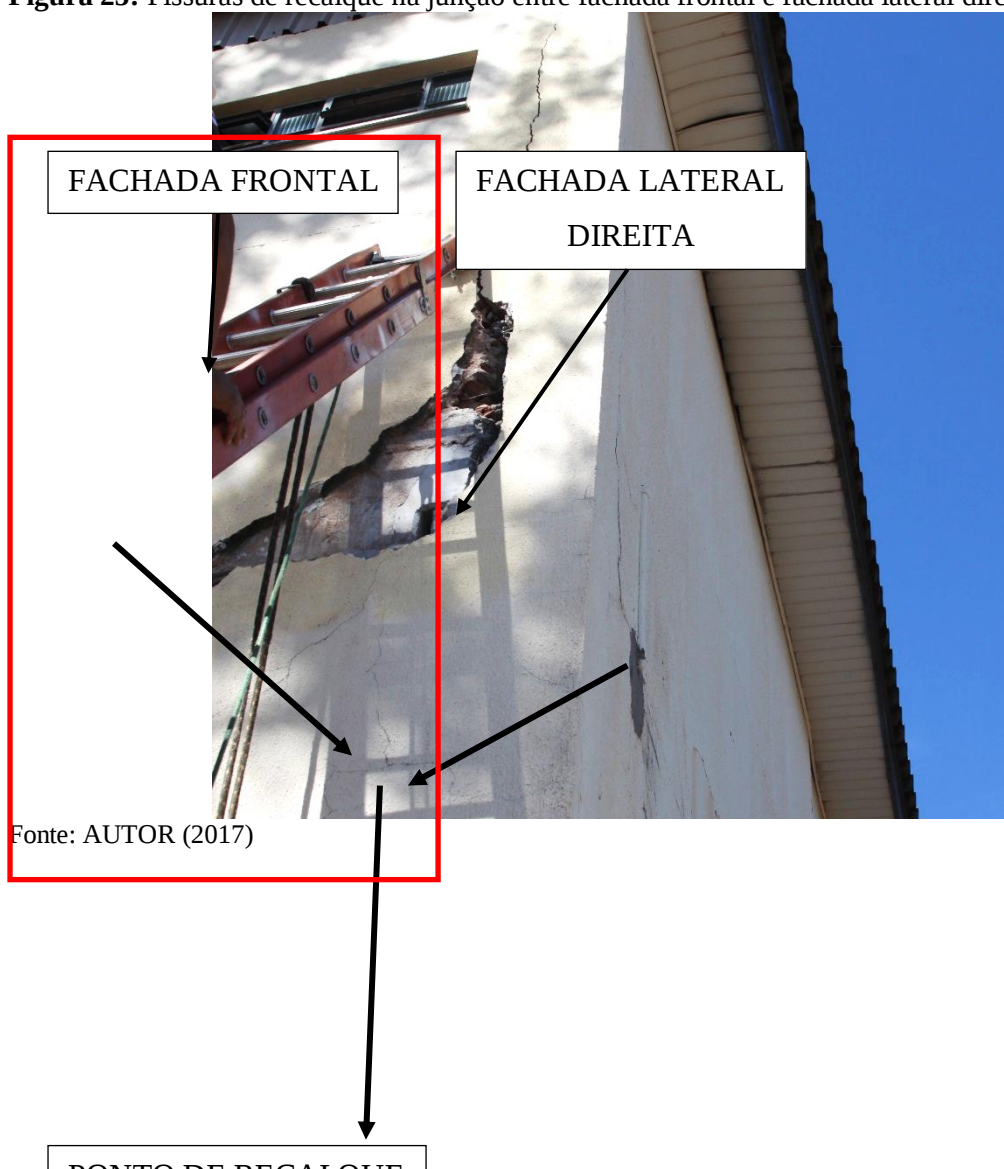
As fissuras provenientes de recalque diferencial acompanham a extensão do pilar e descem diagonalmente ao sentido contrário ao ponto de recalque, conforme pode ser visualizado na Figura 25.

**Figura 25:** Fissuras de recalque na junção entre fachada frontal e fachada lateral direita

De acordo com a escala GUT, utilizada para classificação das anomalias quanto à ordem de prioridade de manutenção, as fissuras provenientes de recalque diferencial da fundação estão caracterizadas com prioridade 15 (quinze).

- **Fissuras devido a recalque diferencial da fundação:**  $G + U + T = PRIORIDADE$   
 $5 + 5 + 5 = 15$

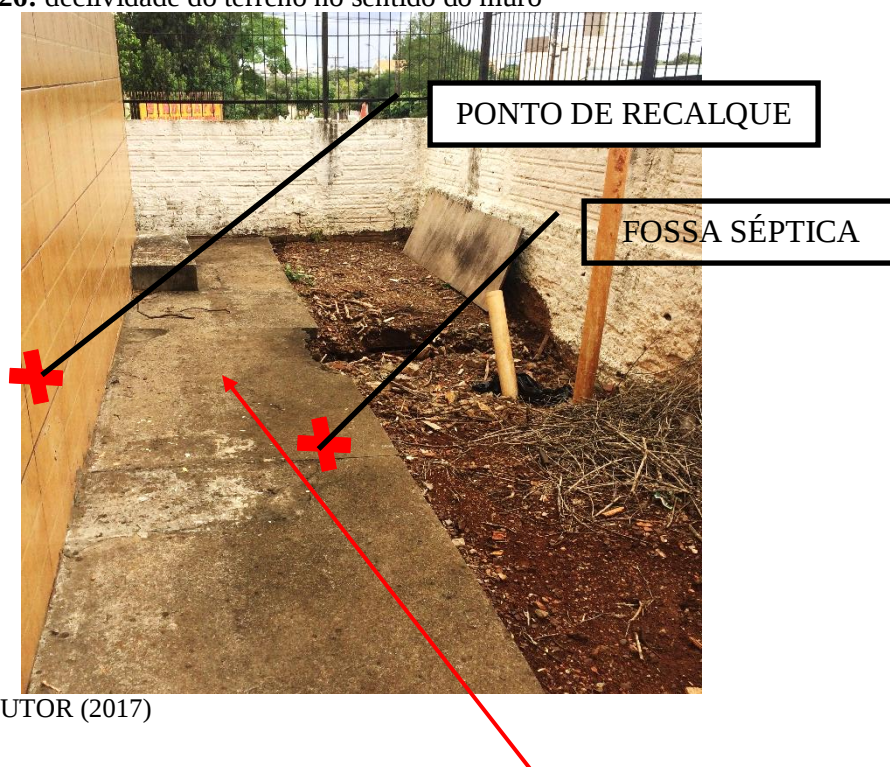
Além do exposto acima, o terreno possui declividade sentido ao muro, o qual não possui escoamento das águas pluviais e, quando na presença de chuvas torrenciais, gera um acúmulo de água no canto do muro, região próxima à fossa e ao ponto de recalque da edificação, conforme indicado na Figura 26.

**Figura 26:** declividade do terreno no sentido do muro

Um fato aliado ao outro, ocasionou o carreamento do solo para dentro da fossa, gerando um alívio de tensões na região da fundação da edificação, o que ocasionou o recalque diferencial.

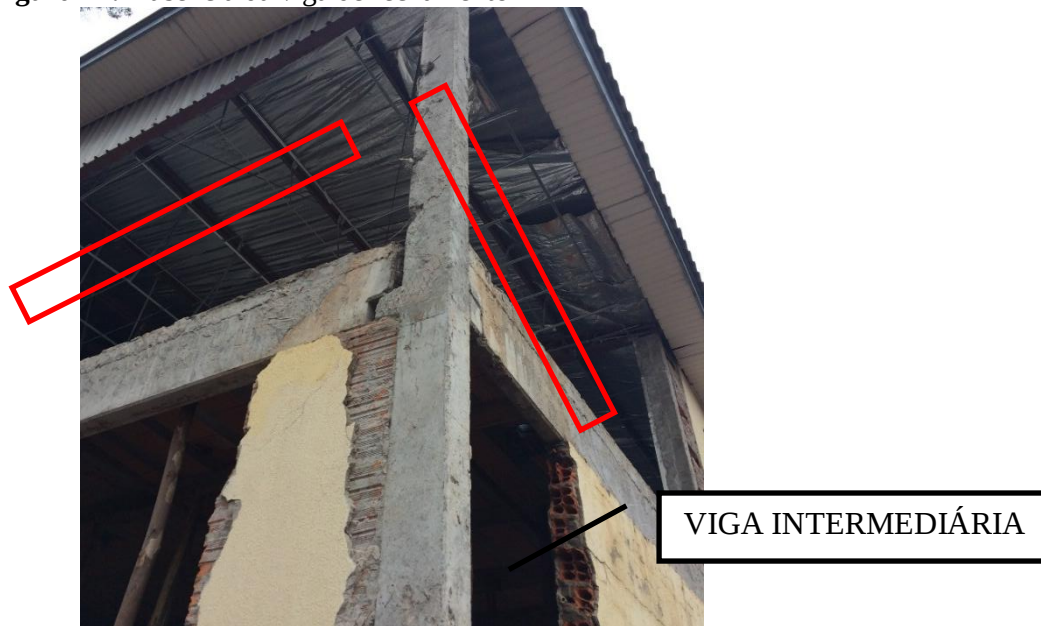
Além do exposto, a edificação não possui viga de fechamento, conforme pode ser visualizado na Figura 27, sendo que o elemento citado é necessário para estabilidade global da edificação, conforme ilustrado na Figura 28.

**Figura 27:** Ausência da viga de fechamento

Tais anomalias têm origem em um possível erro de projeto e execução, visto que, buscou-se, para fins deste trabalho, maiores informações sobre a edificação e obteve-se as seguintes informações: a edificação não possui projeto arquitetônico, estrutural e demais complementares e, além disso, a execução não foi acompanhada por profissional habilitado para tal, aliado ao exposto, a edificação foi construída no ano de 2002 e não passou por nenhum tipo de manutenção desde então.

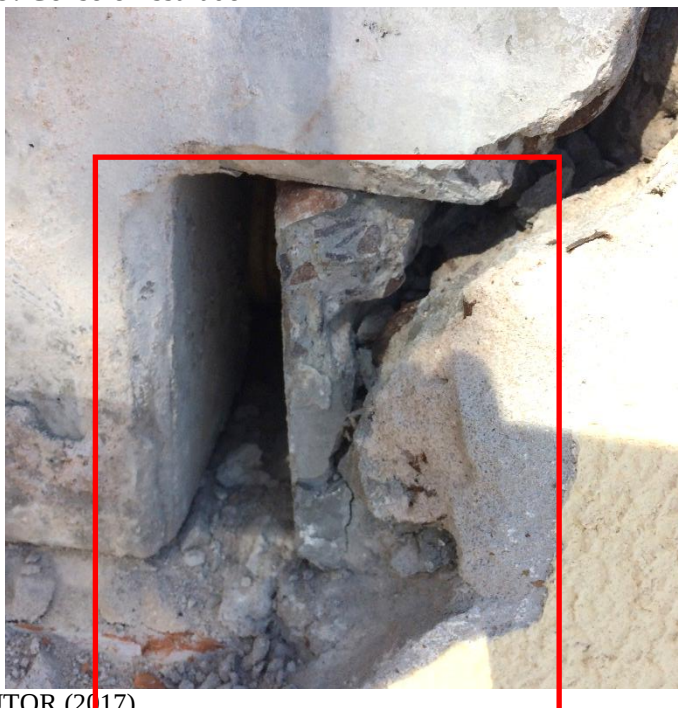
A situação mais crítica de acordo com a escala GUT foi o ponto de recalque, na região de junção entre a fachada frontal e fachada lateral direita, onde a mesma obteve grau 15 e foi classificada com risco altíssimo. Nesse caso, a interdição do local torna-se válida levando em consideração que a edificação estava em risco de ruína devido ao comprometimento dos elementos estruturais conforme Figura 29.

**Figura 29:** Consolo fissurado
