**ANÁLISE DE ACESSIBILIDADE E PROJETO DE REVITALIZAÇÃO DA VIA**  
**MARGINAL DA PR-574, MUNICÍPIO DE CAFELÂNDIA - PR**

Trabalho apresentado na disciplina de Trabalho de Conclusão de Curso II, do Curso de Engenharia Civil, do Centro Universitário Assis Gurgacz, como requisito parcial para obtenção do título de Bacharel em Engenharia Civil.

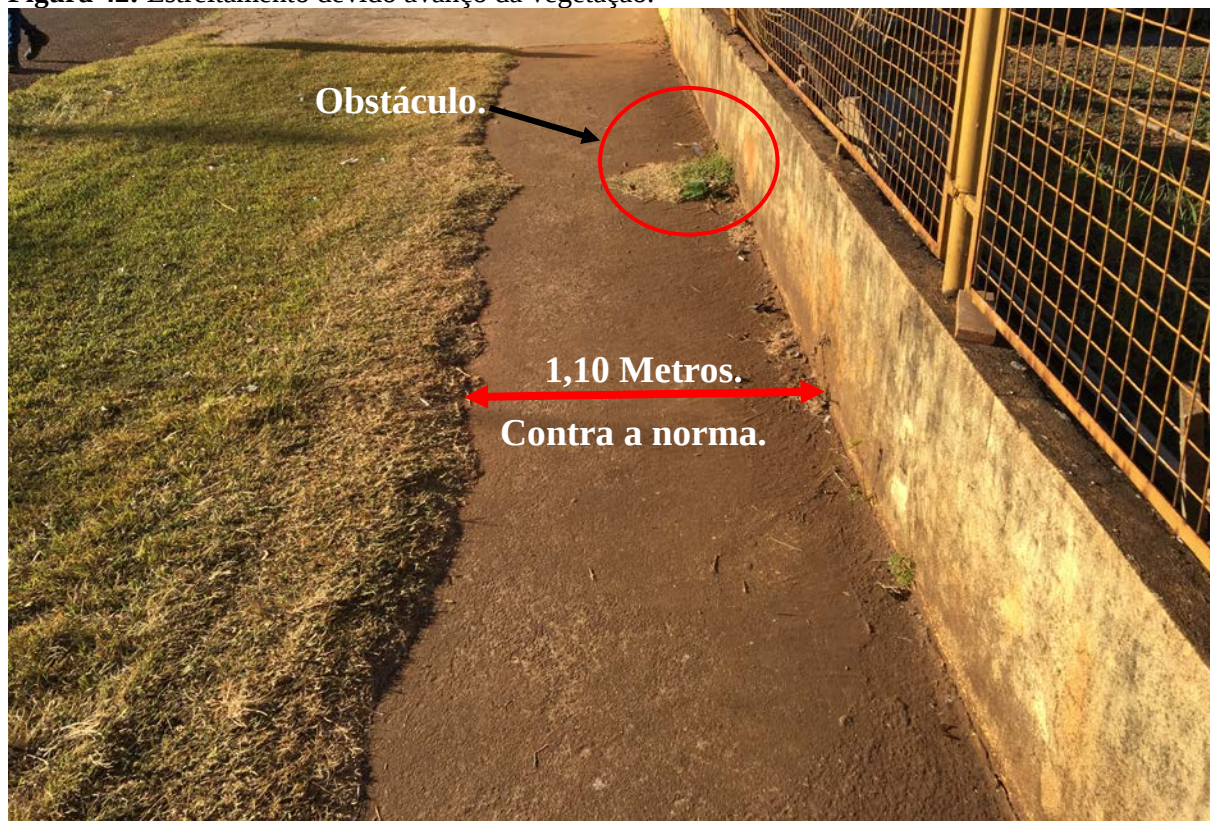
**Figura 42:** Estreitamento devido avanço da vegetação.

Pode-se observar na Figura 42, a existência da vegetação tomando conta do passeio público, local destinado ao pedestre. Além disso, houve a observação sobre estreitamento da calçada por causa da vegetação, incidente ocasionado pela falta de execução de um canteiro

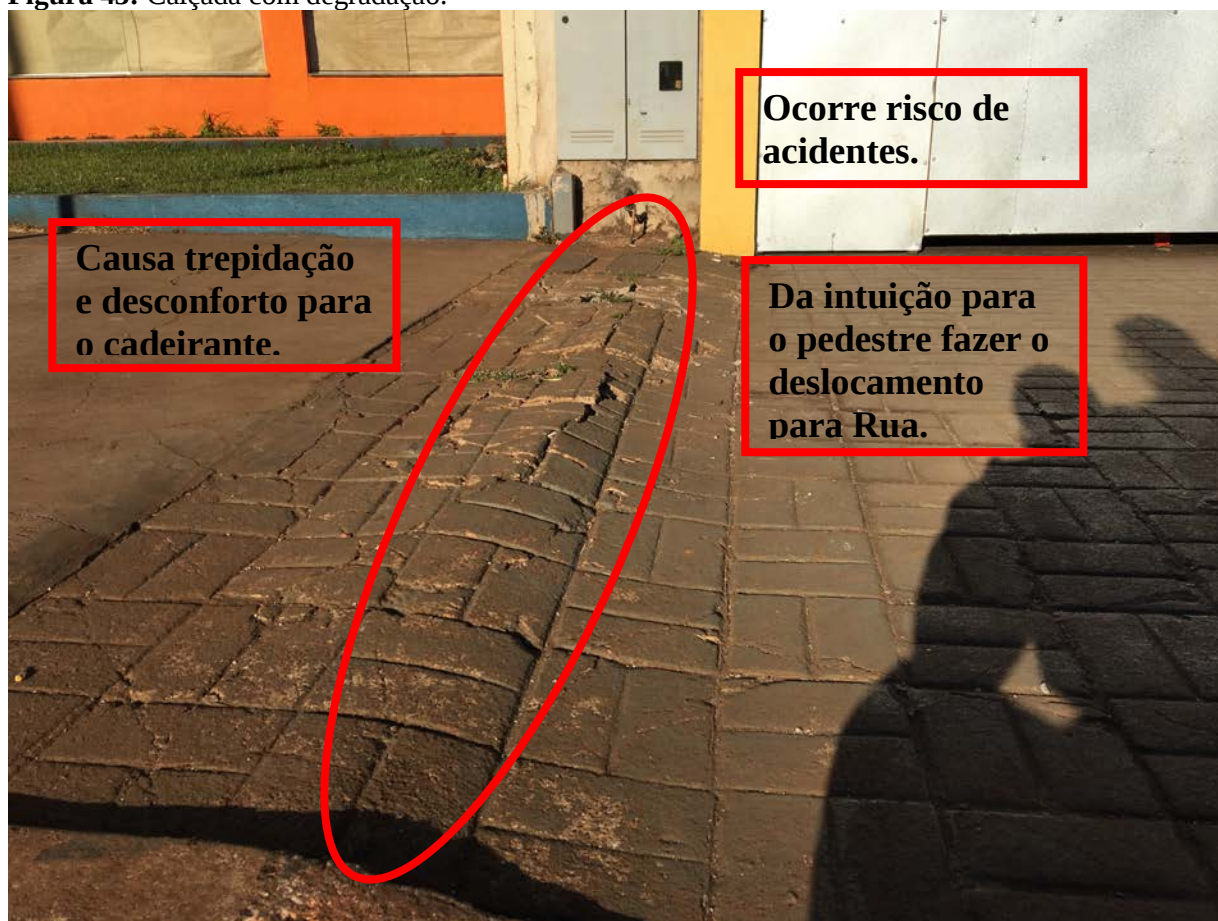
**Figura 43:** Calçada com degradação.

A Figura 43 a seguir, mostra a calçada em um estado de péssimas condições para cadeirantes e pessoas que não precisam de cadeira de rodas para se locomover. Este obstáculo pode acabar ferindo o pedestre devido ao piso não estar em nível com o restante da calçada.

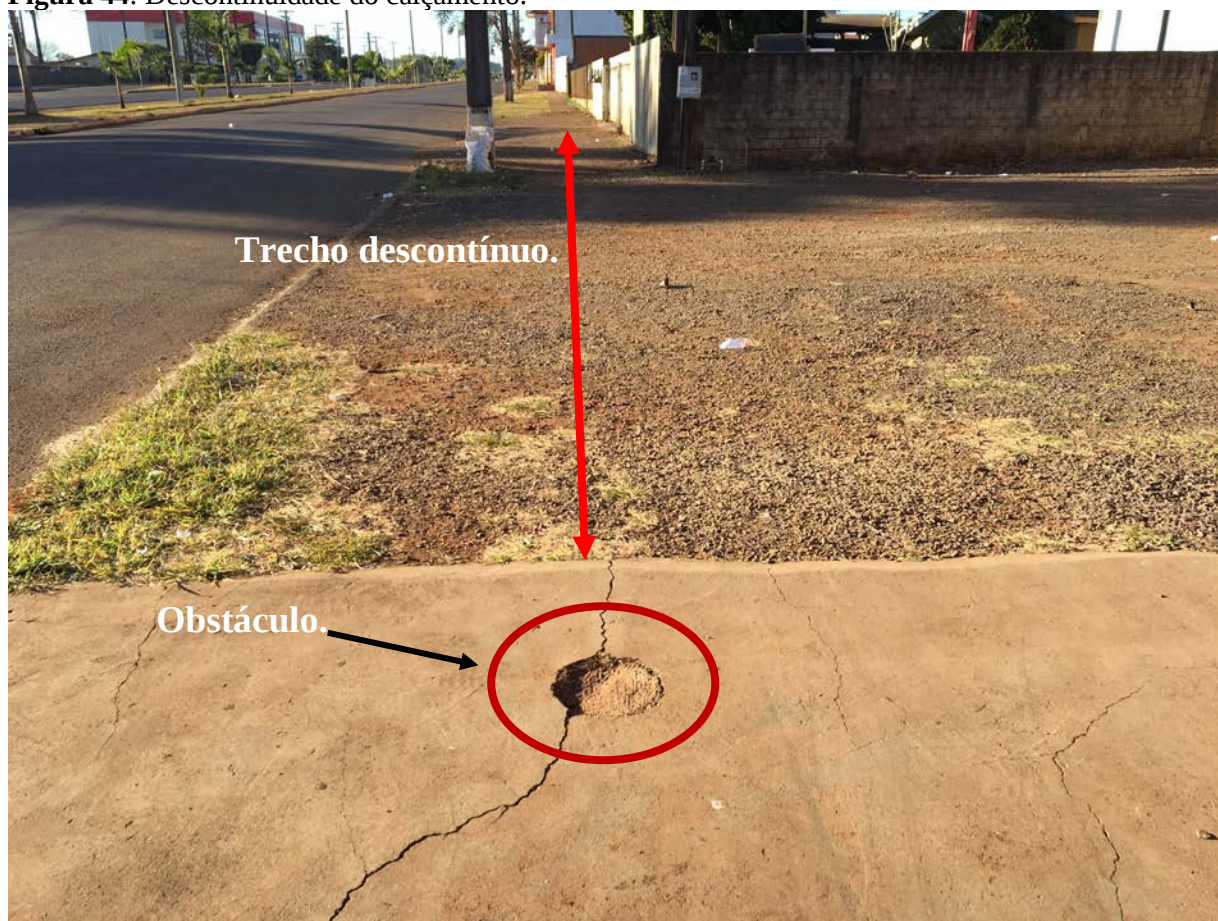
**Figura 44:** Descontinuidade do calçamento.

Em seguida pode-se observar que houve a descontinuidade do caminho, o que ocorreu a falta da execução da calçada. A Figura 44 mostra um problema que obriga o pedestre a caminhar pela rua, e/ou em dias de chuvas fica inviável transitar por este local devido ao acúmulo de água sobre o pavimento, o que causa desconforto para o pedestre.

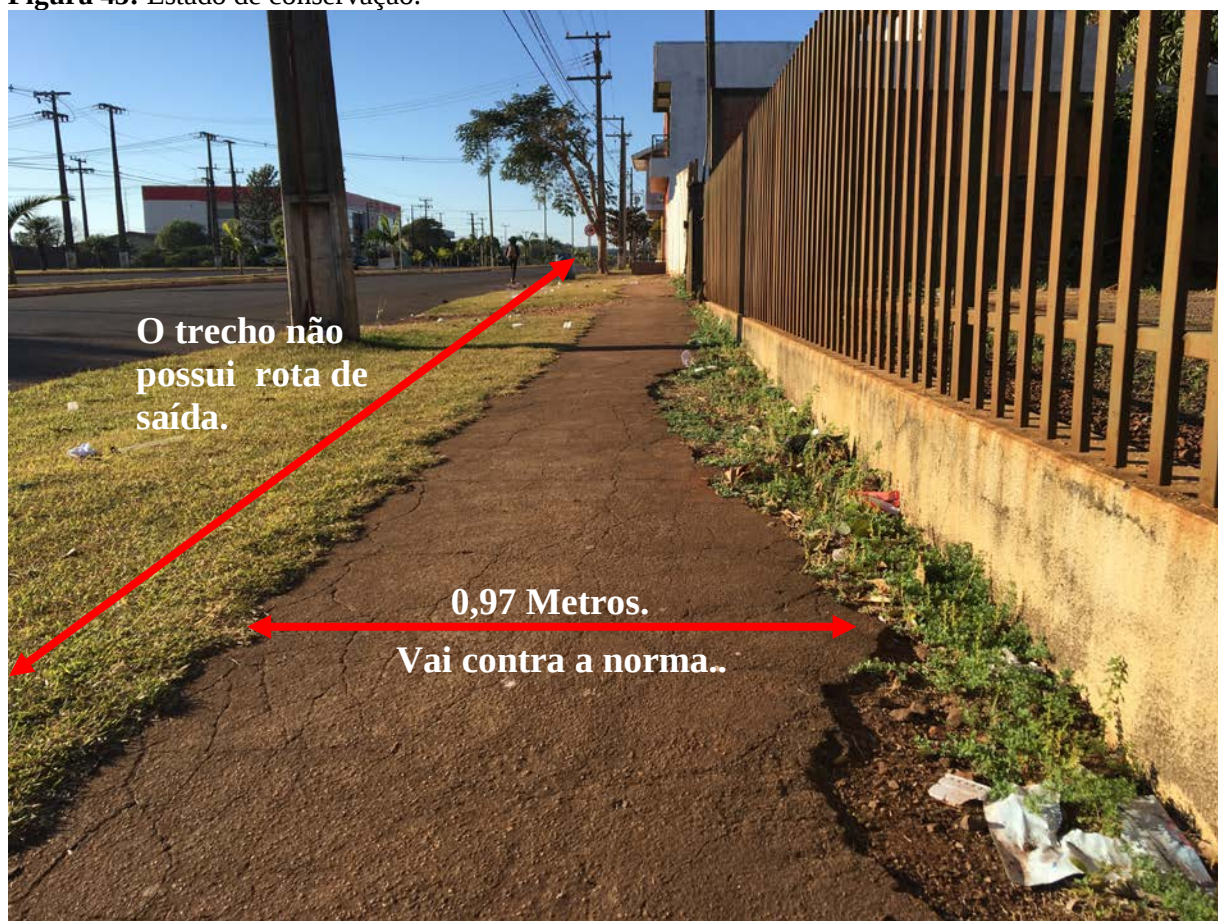
**Figura 45:** Estado de conservação.

A Figura 45 a seguir, apresenta o estado de conservação da calçada neste trecho, que demanda na necessidade de uma revitalização devido ao trecho estar incompleto e fragmentado. A figura 45 a seguir, também mostra que o pedestre não tem caminho de saída da calçada para atravessar a rua, nem faixas de pedestre, nem caminho de pavimento de saída ou outro parâmetro que deveria ser obrigatório com destino à acessibilidade de um cadeirante.

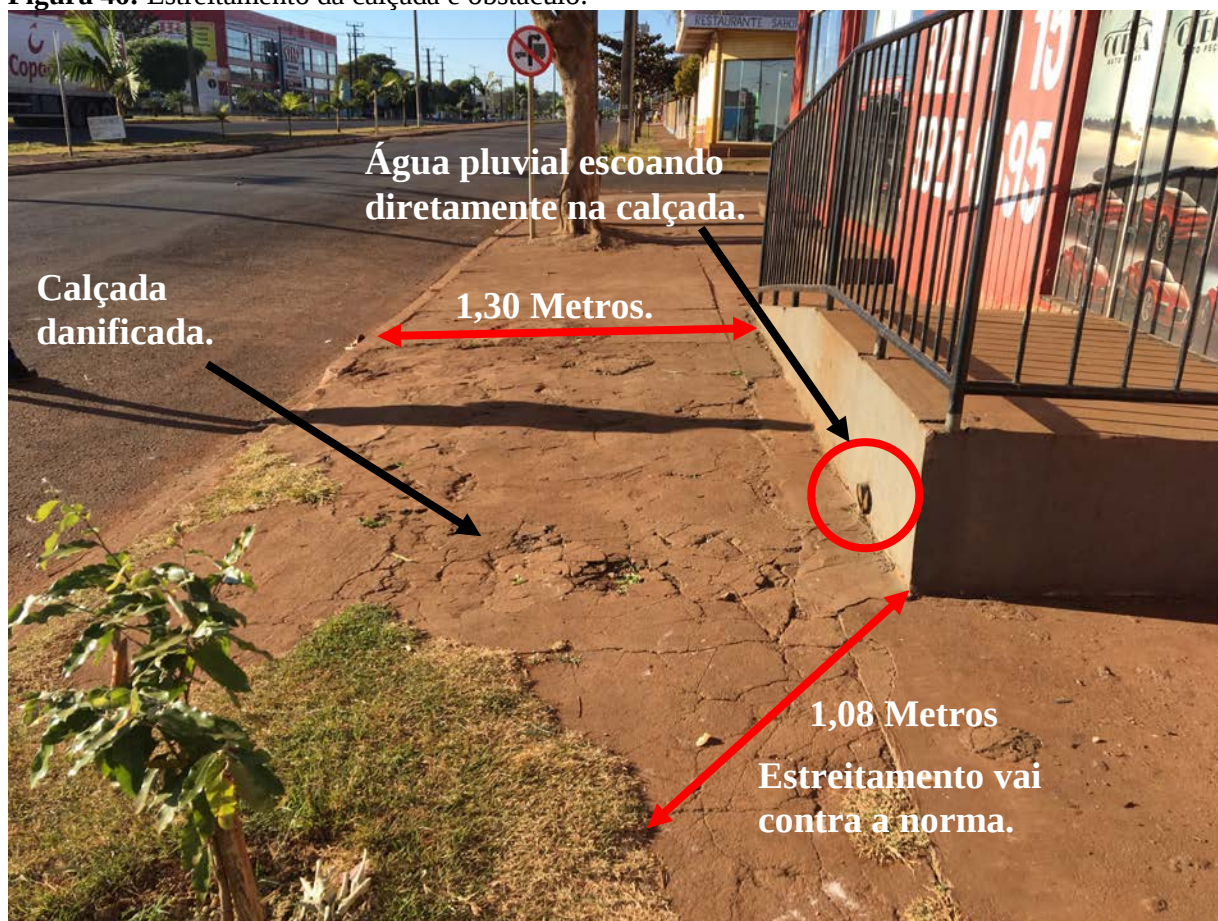
**Figura 46:** Estreitamento da calçada e obstáculo.

A Figura 46 mostra uma rampa para cadeirantes utilizada em um estabelecimento. No entanto, observa-se que está inserida incorretamente, pois seu espaço deixa faixa livre de 1,30 metros, porém causa estreitamento ao decorrer da via. Além do mais, podemos observar que o estado da calçada está fora dos padrões da norma, que devem ser firmes, regulares e sem trepidações.

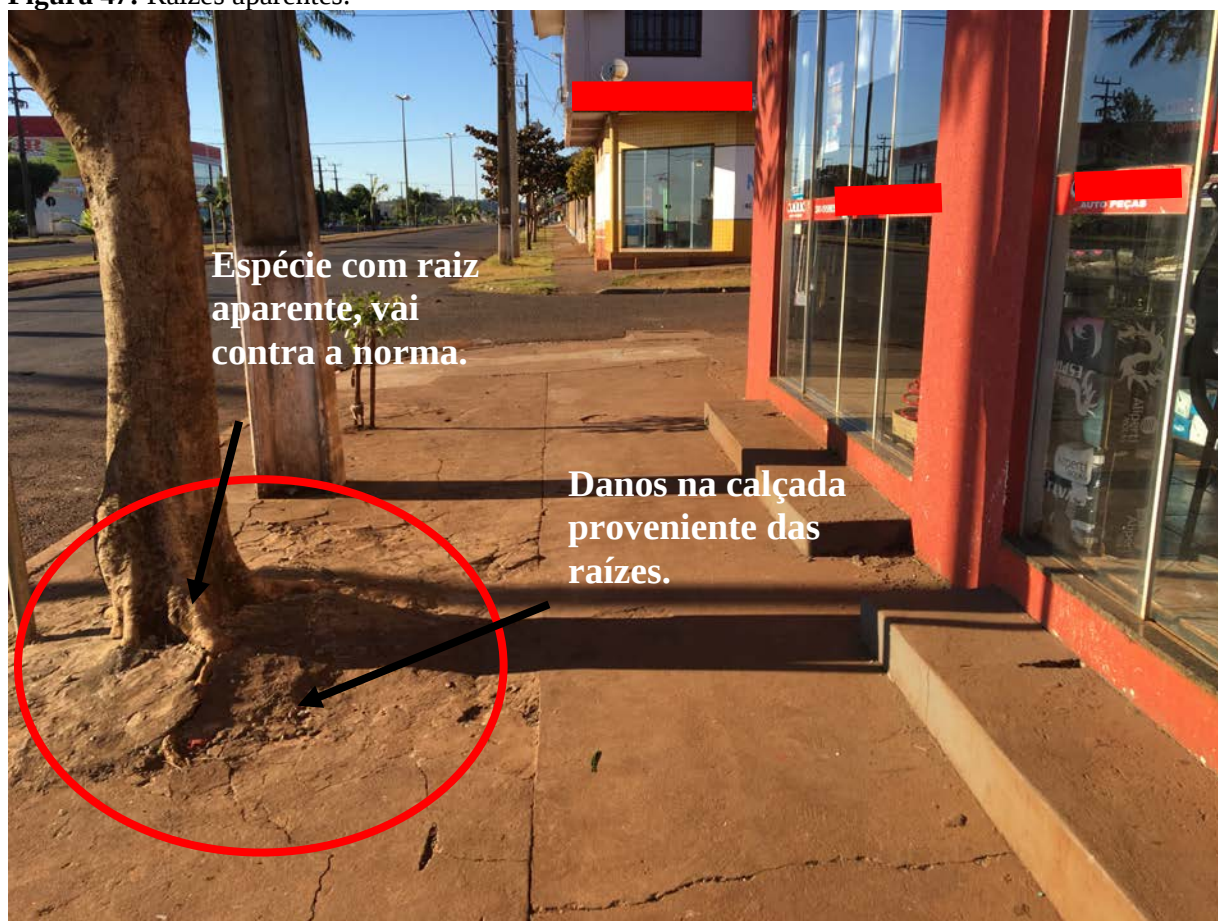
**Figura 47:** Raízes aparentes.

Outro ponto considerável para análise é o tipo de vegetação utilizado para confecção do calçamento. A ABNT NBR 9050 (2015) relata que os elementos de paisagismo não devem interferir nas rotas de circulações dos pedestres. A figura 47 mostra uma espécie de árvore com raízes aparentes em um local inadequado para sua utilização pelo fato deste danificar o calçamento e causar insegurança para os pedestres que utilizam o trecho.

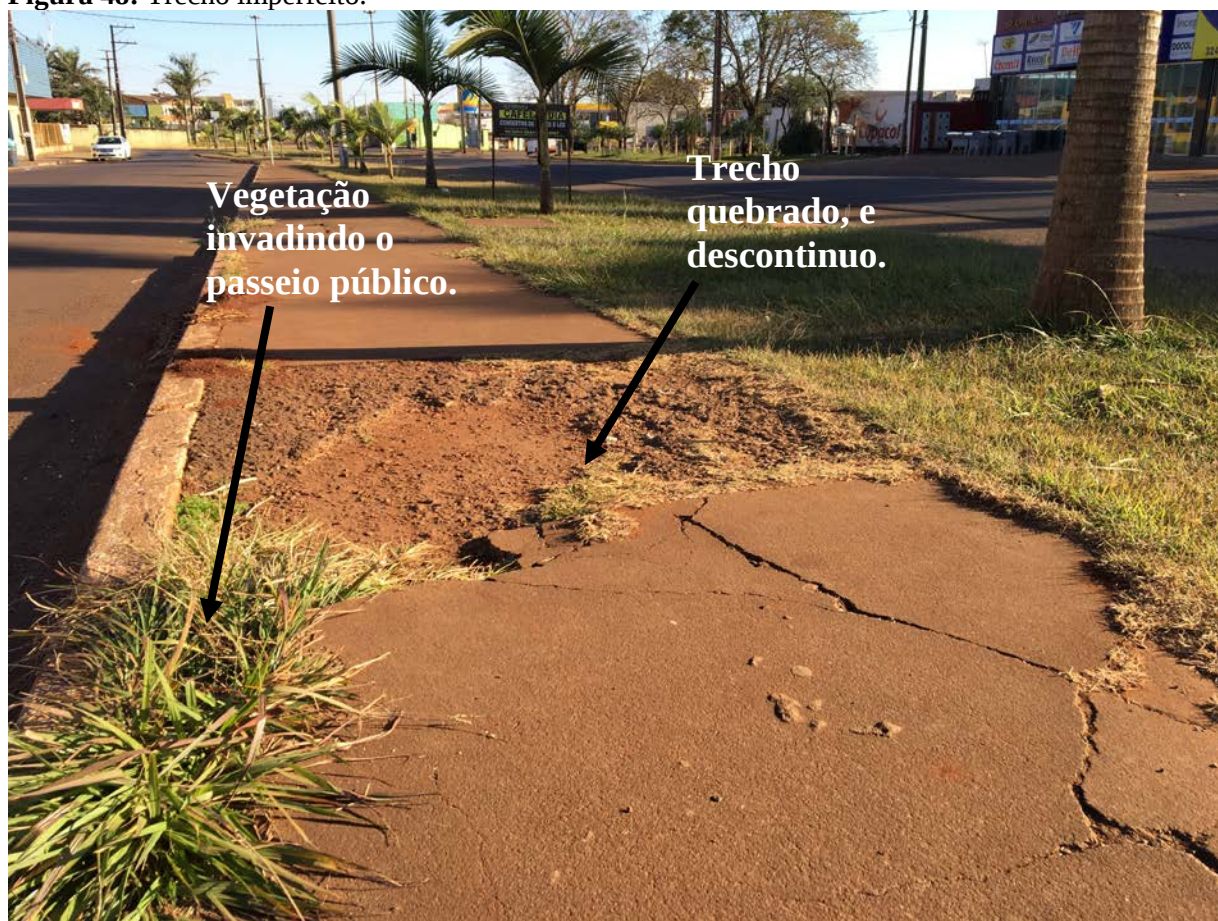
**Figura 48:** Trecho imperfeito.

Da maneira que o trecho analisado se divide em dois lados com calçamentos, a segunda parte analisada as margens da PR-574 encontra-se em estado insatisfatório, pois mostrou-se ser desagradável deslocar-se pelo trecho, ao ponto de trazer insegurança, deficiência em acessibilidade, estreitamento devido a obstáculos entre outros.

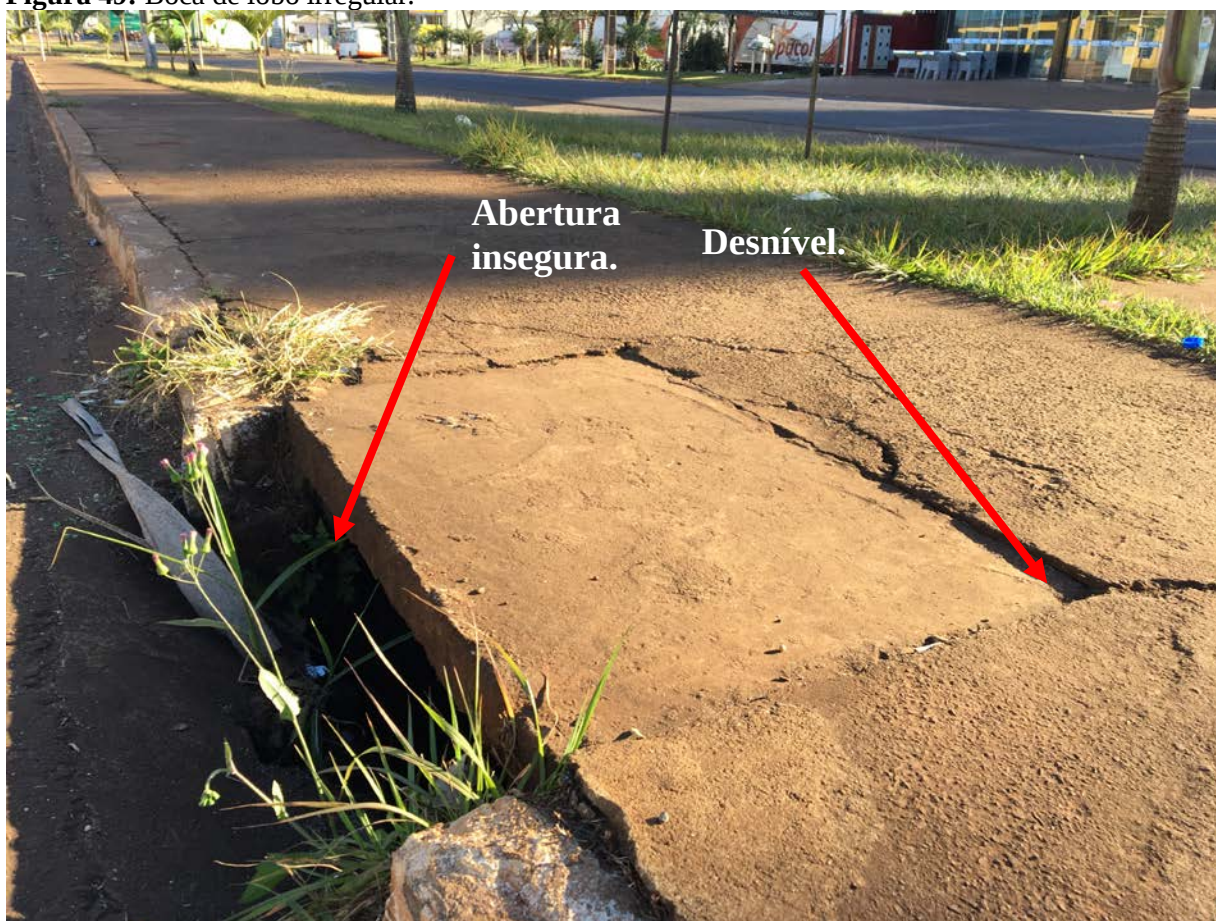
**Figura 49:** Boca de lobo irregular.

A Figura 49 a seguir, mostra uma boca de lobo de escoamento de águas pluviais. Sua participação na via é essencial para que o sistema de águas pluviais tenha sua destinação correta e não ocorra risco de alagamento devido à impermeabilidade da pista asfáltica. Porém, sua execução ocorreu de forma insatisfatória devido ao tamanho de sua abertura para a queda das águas e também pelo fato da tampa de acomodação estar em desnível com a via.

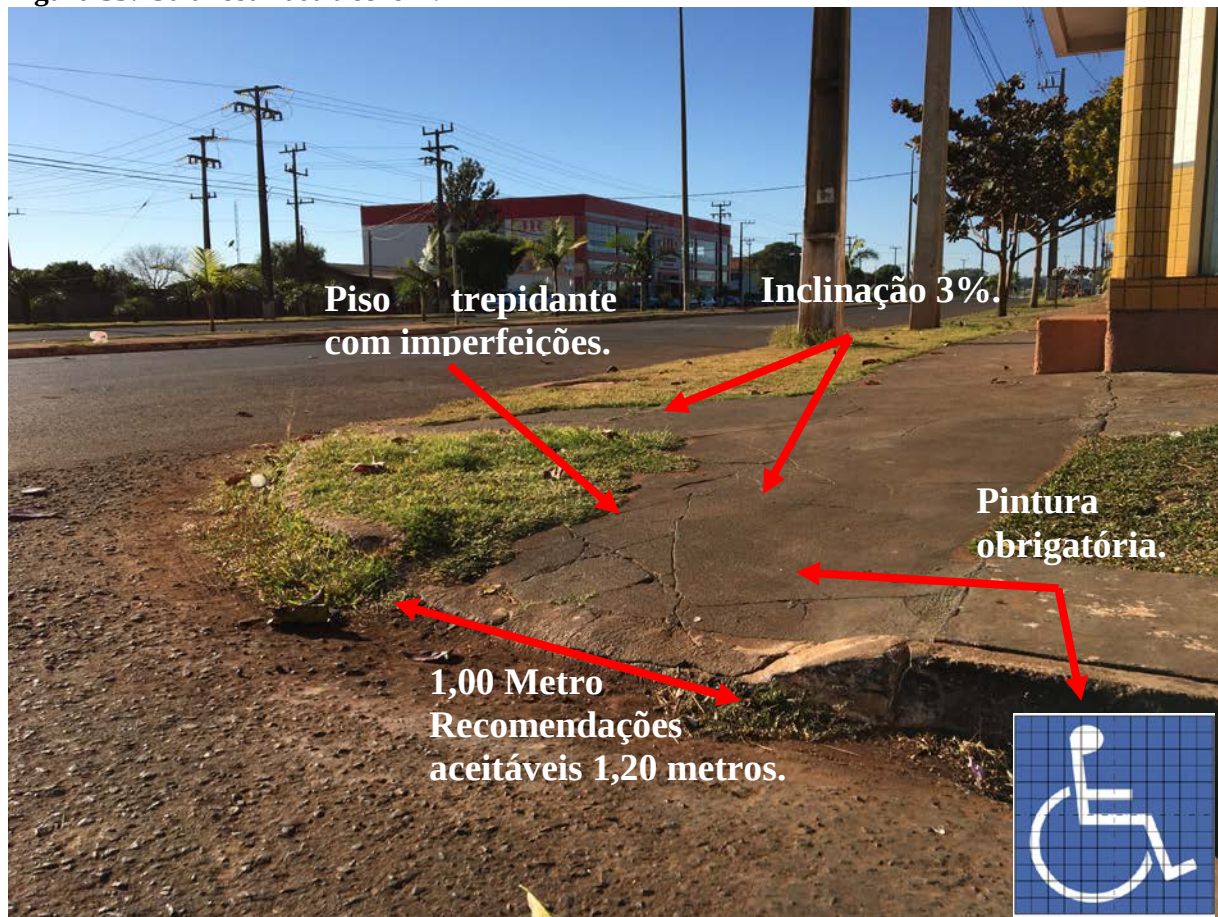
**Figura 53:** Guia rebaixada trecho B.

Adiante, a Figura 53 mostra uma guia rebaixada, de acordo com as análises do capítulo 2, item 2.1.1.2, quanto ao tipo de pisos destinados à elaboração das rampas devem ser firmes, estáveis, antiderrapantes e que não haja trepidação (ABNT NBR 9050, 2015), e deve ser sinalizado com uma pintura que simbolize a rampa exclusiva para cadeirantes, contendo

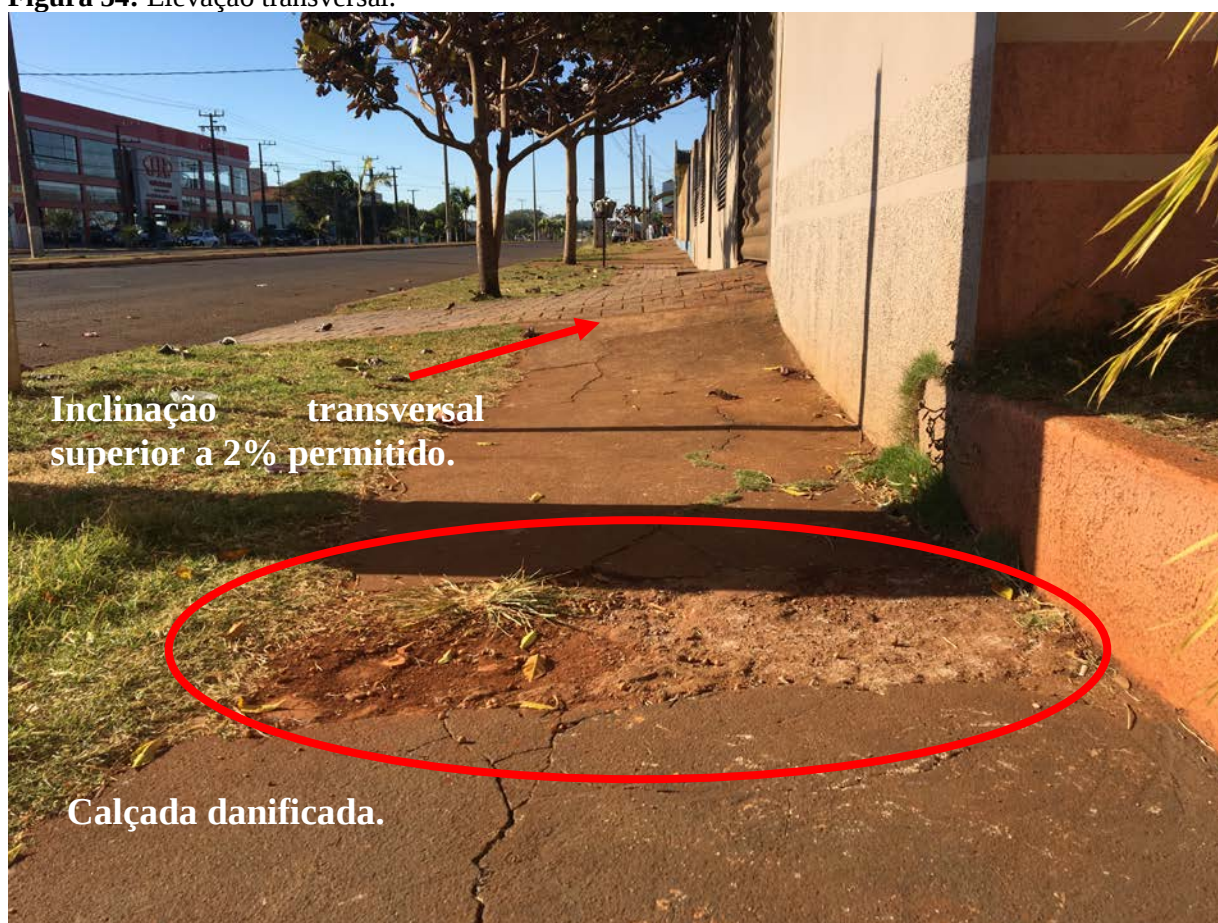
**Figura 54:** Elevação transversal.

Neste trecho foi possível observar através da Figura 54 pontos com danificações superficiais na calçada, fora dos padrões aceitáveis. Além disso, a inclinação transversal superior a 2%.

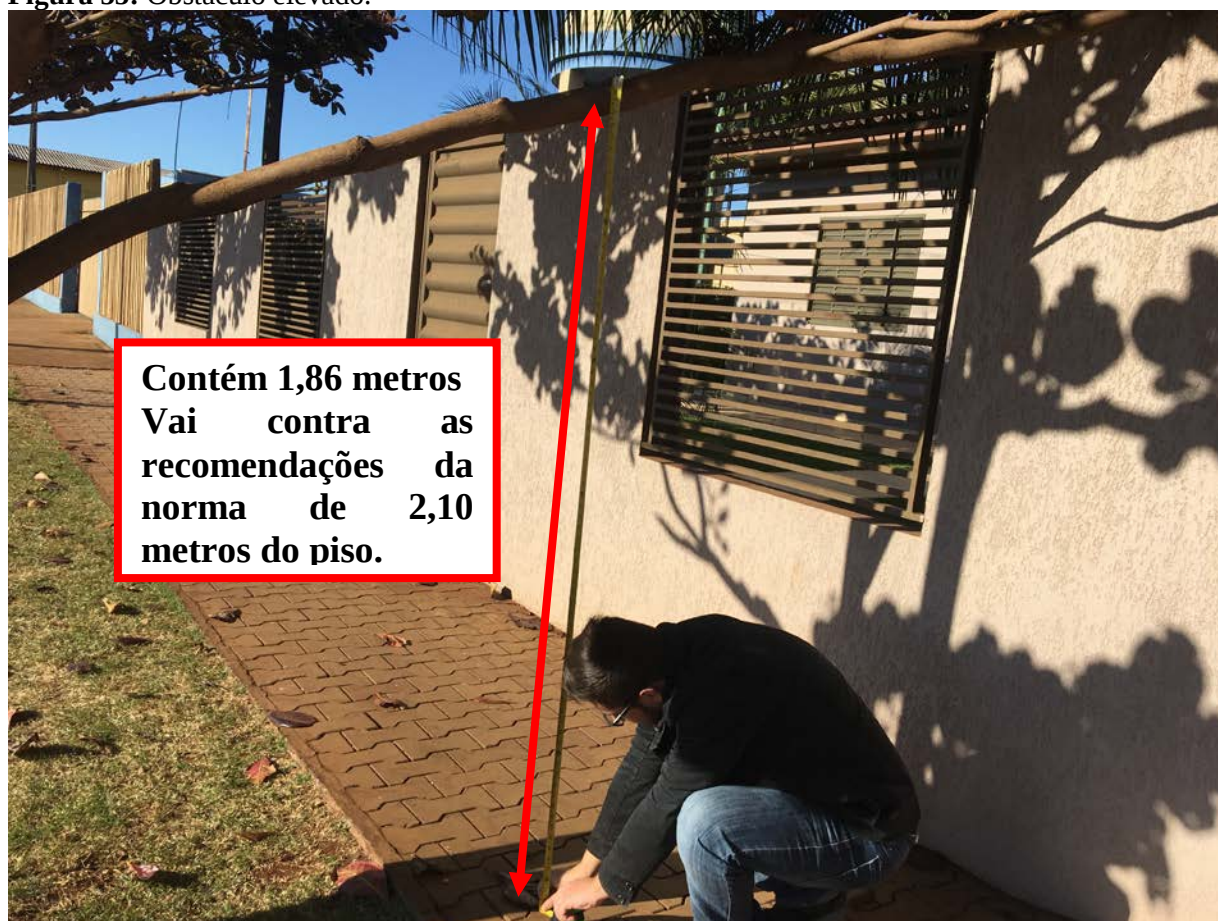
**Figura 55:** Obstáculo elevado.

Adiante, a Figura 55 mostra um obstáculo em altura na faixa livre de uso, o galho de árvore restringe a passagem mínima recomendada pela ABNT NBR 9050 (2015), de 2,10 metros livre.

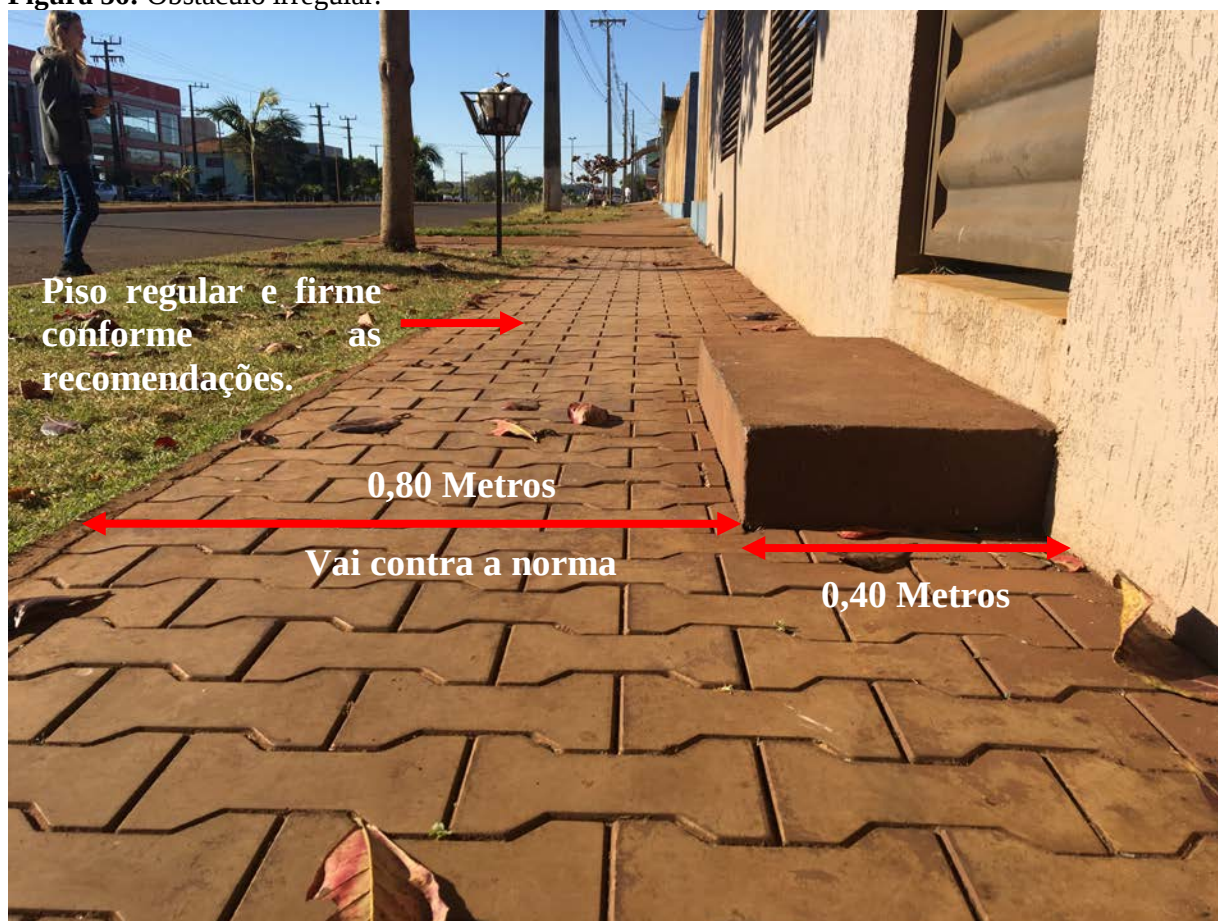
**Figura 56:** Obstáculo irregular.

Outra observação foi feita na Figura 56, contendo um obstáculo que impede a passagem de circulação livre, como exemplo uma cadeira de rodas cambada conforme apresentado na Figura 2, que contém 1,00 metros de largura.

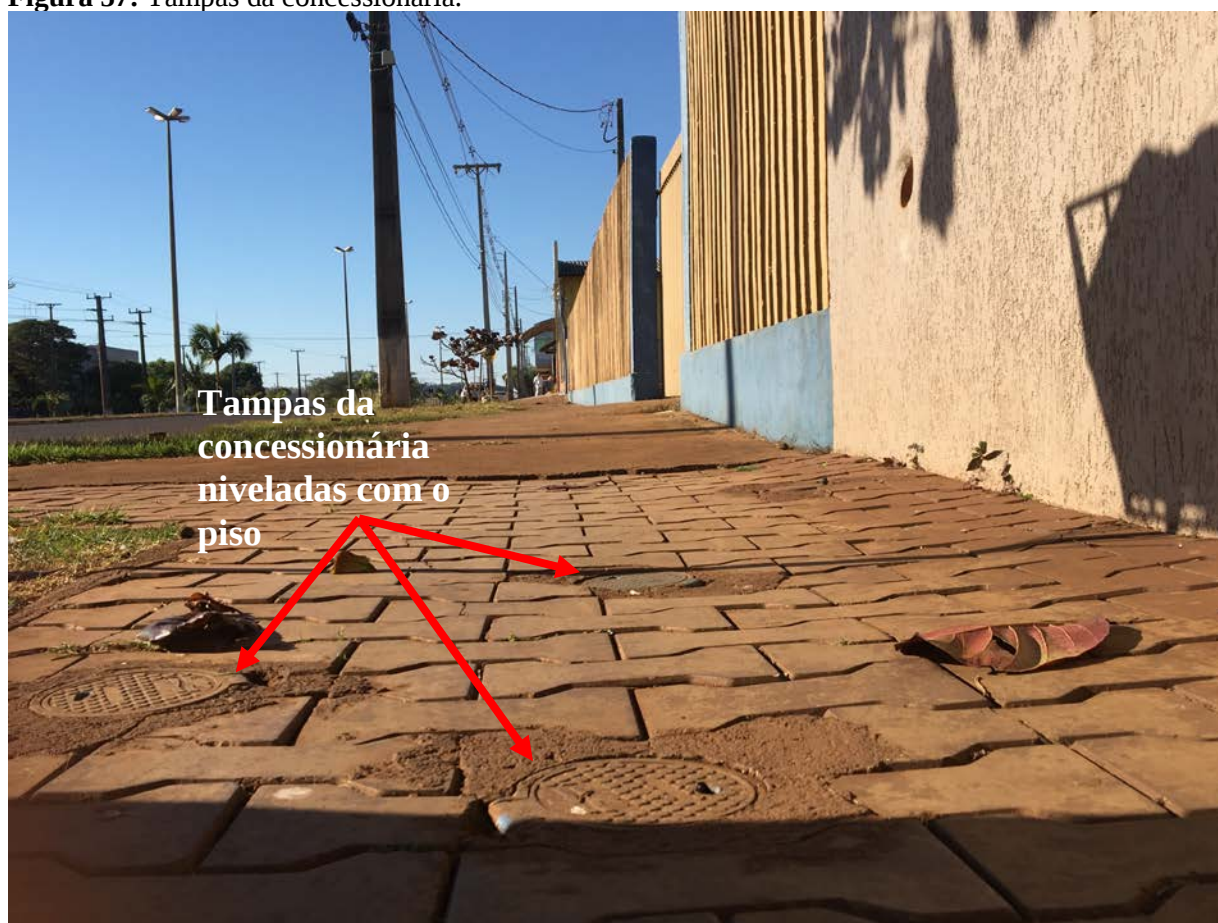
**Figura 57:** Tampas da concessionária.

Outro parâmetro observado refere-se às concessionárias públicas e privadas prestadoras de serviços, analisando se as mesmas formalizaram suas instalações de caixas de inspeções e outras com as recomendações de acessibilidade sem intervir acesso público.

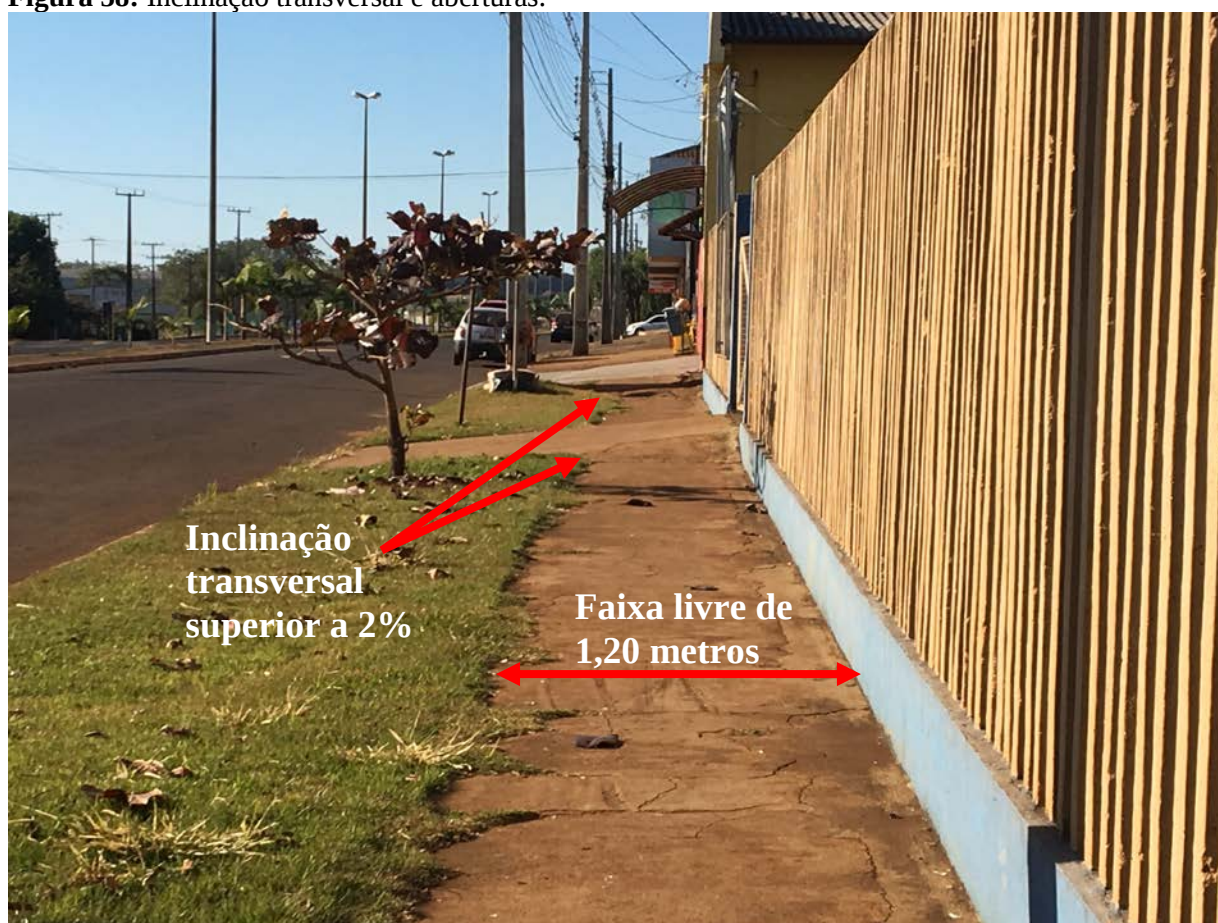
**Figura 58:** Inclinação transversal e aberturas.

A Figura 58 apresenta inclinações transversais fora dos padrões mínimos recomendados pela norma de 2%. Estas inclinações são provenientes dos estabelecimentos possuírem rampas de acesso com grande desproporção elevatória.

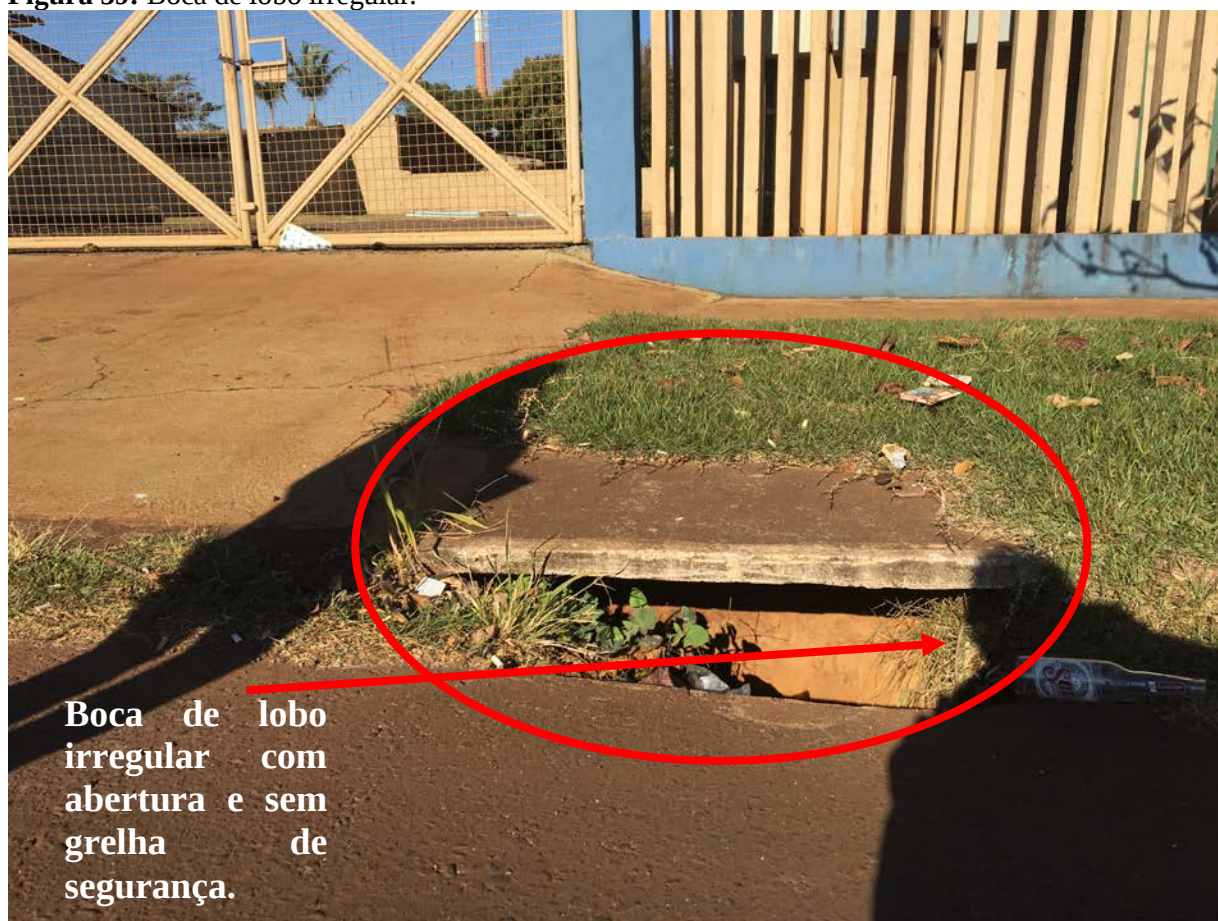
**Figura 59:** Boca de lobo irregular.

Adiante, a Figura 59 destaca a insegurança da boca de lobo o qual está na faixa de serviço, de forma aberta, o qual pode ocorrer riscos para o pedestre.

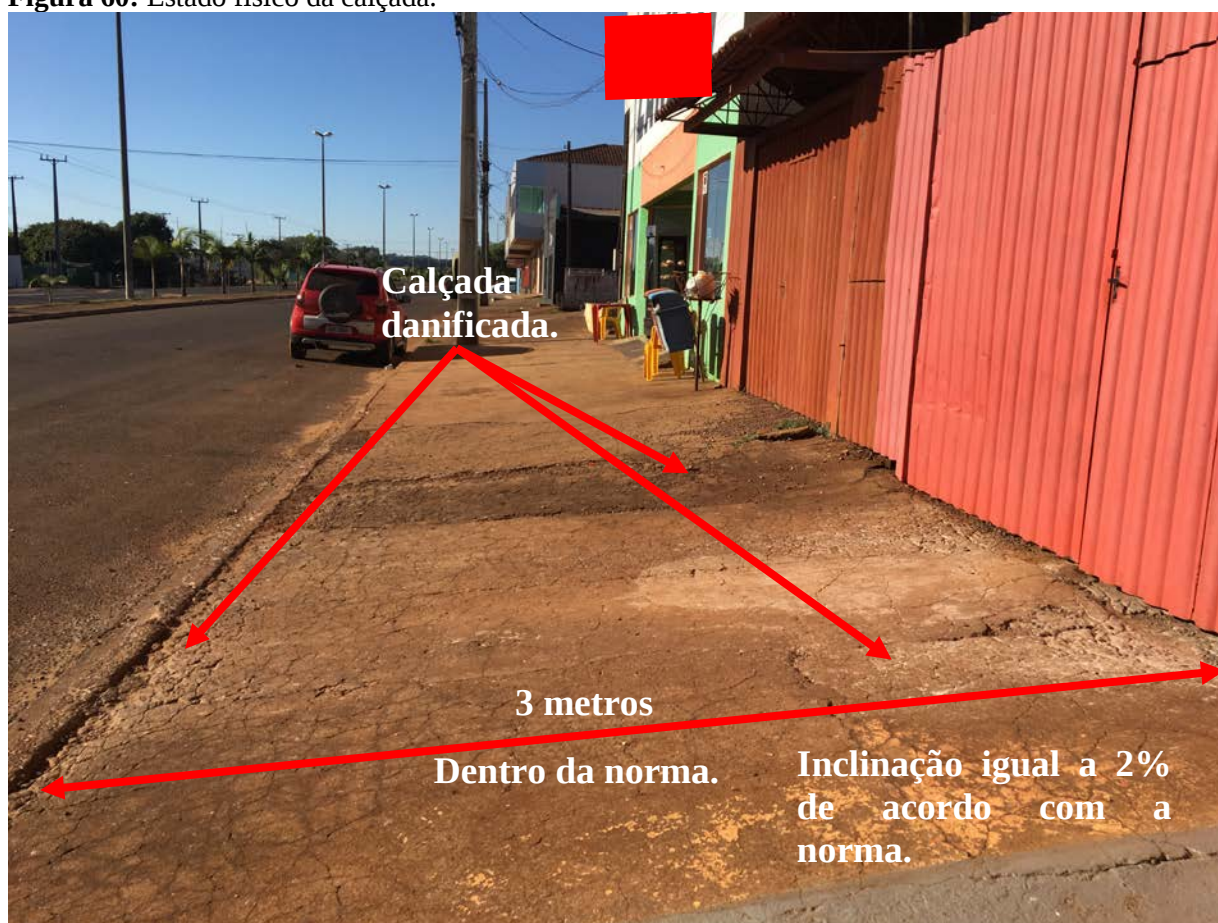
**Figura 60:** Estado físico da calçada.

Vários pontos no trecho B encontram-se com danos aparentes no calçamento como degradação, espaços sem calçamento, vegetação ocupando a faixa livre entre outros.

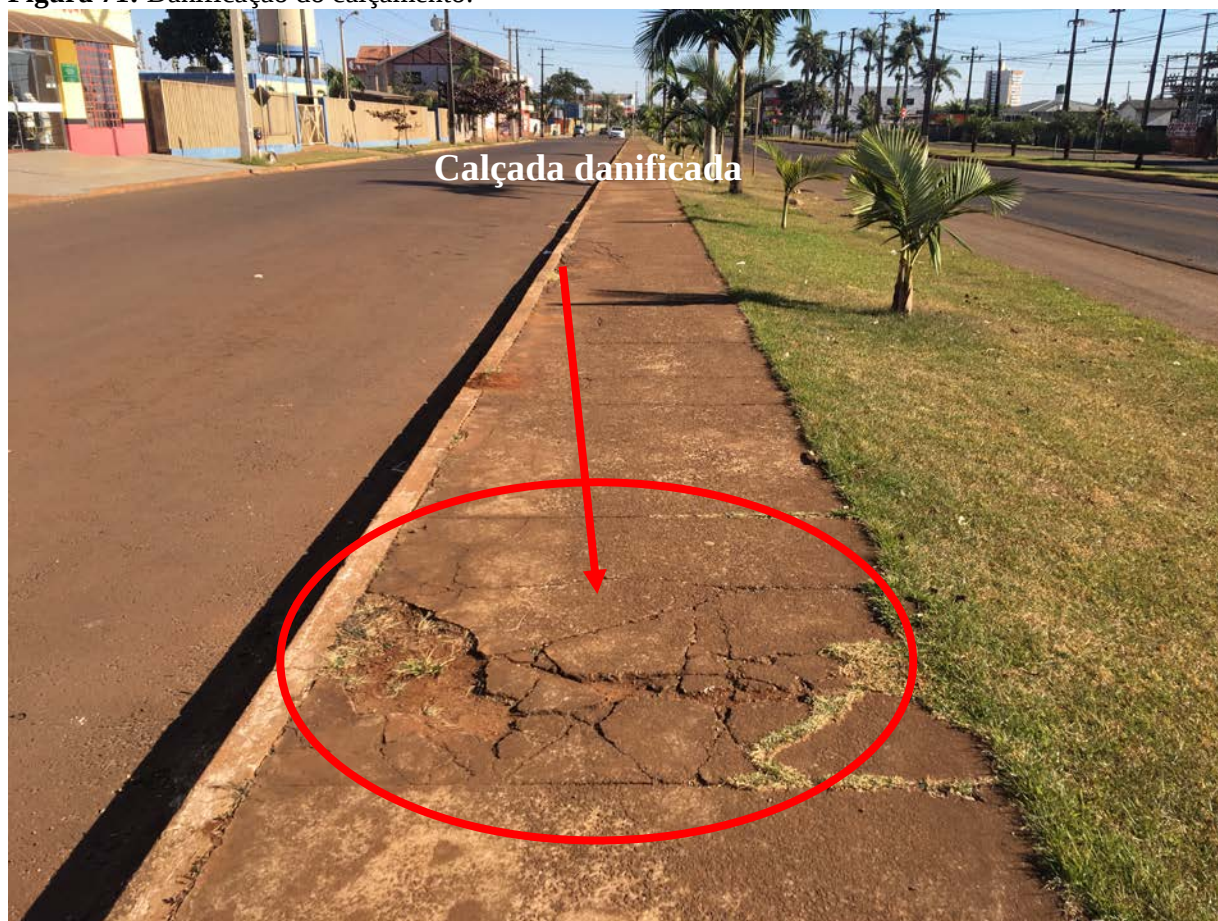
**Figura 71:** Danificação do calçamento.

Em seguida, a Figura 71 mostra danos no calçamento provenientes das intempéries ao longo do tempo. O calçamento obedece às recomendações normativas de espaçamento mínimo, porém não foi encontrado piso tátil alerta ou piso tátil direcional, nem ao menos guias rebaixadas para acesso ou descida do calçamento. Além disso, outro fator analisado foi a inclinação longitudinal, que obedece às recomendações mínimas de 3% ao longo do trecho.

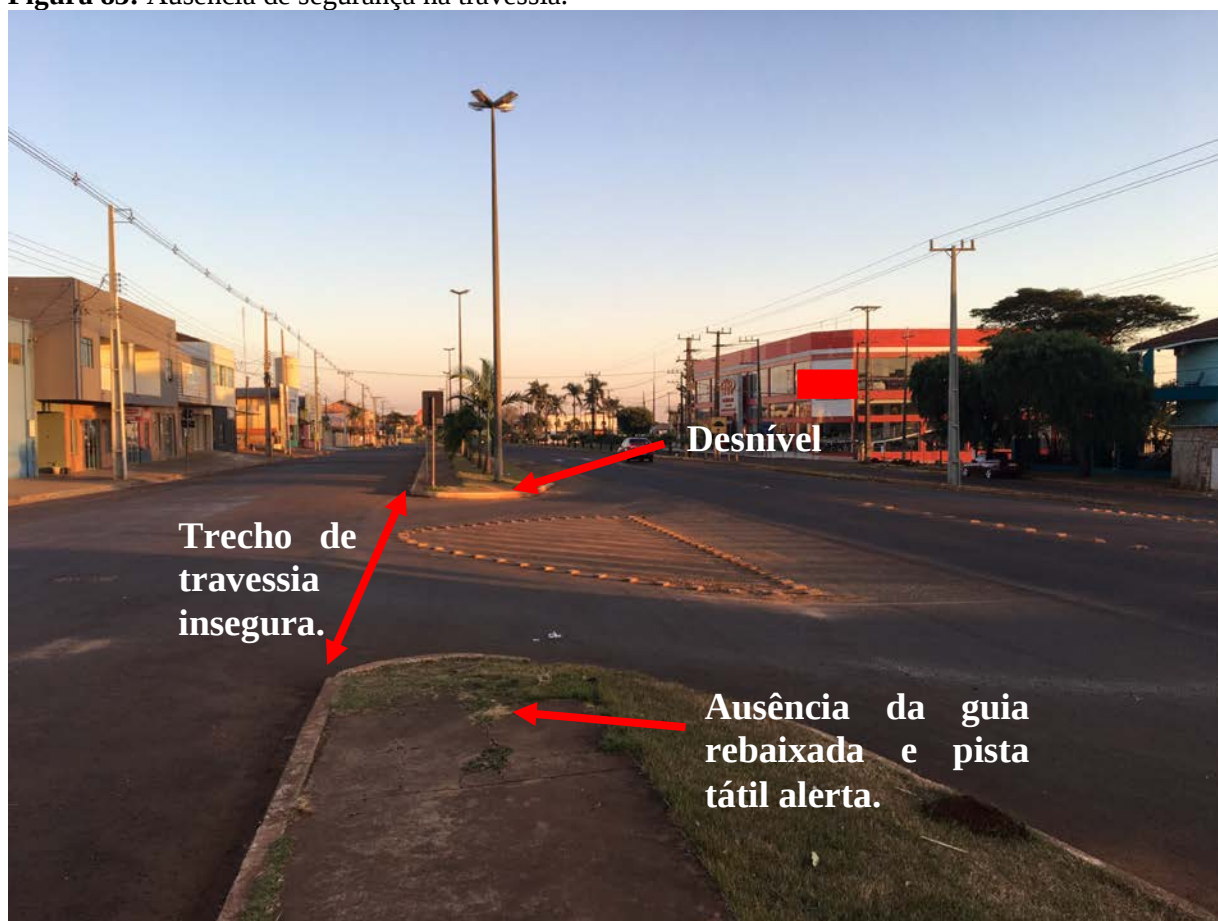
**Figura 83:** Ausência de segurança na travessia.

Ainda foi possível observar na Figura 83 a ocorrência da travessia insegura que o pedestre tem pelo fato de não haver faixa de pedestre, nem guias rebaixadas e a falta de sinalização do trecho. Alguns pontos importantes para acessibilidade são a pista tátil direcional e tátil alerta indicando o desnível do local. No final do trecho, ponto de parada para deficientes visuais.
