**LEVANTAMENTO DAS MANIFESTAÇÕES PATOLÓGICAS DE UM COLÉGIO  
ESTADUAL LOCALIZADO NO MUNICÍPIO DE CASCAVEL – PR**

Trabalho apresentado na disciplina de Trabalho de Conclusão de Curso II, do Curso de Engenharia Civil, do Centro Universitário Assis Gurgacz, como requisito parcial para obtenção do título de Bacharel em Engenharia Civil.

**LEVANTAMENTO DAS MANIFESTAÇÕES PATOLÓGICAS DE UM COLÉGIO  
ESTADUAL LOCALIZADO NA CIDADE DE CASCAVEL – PR**

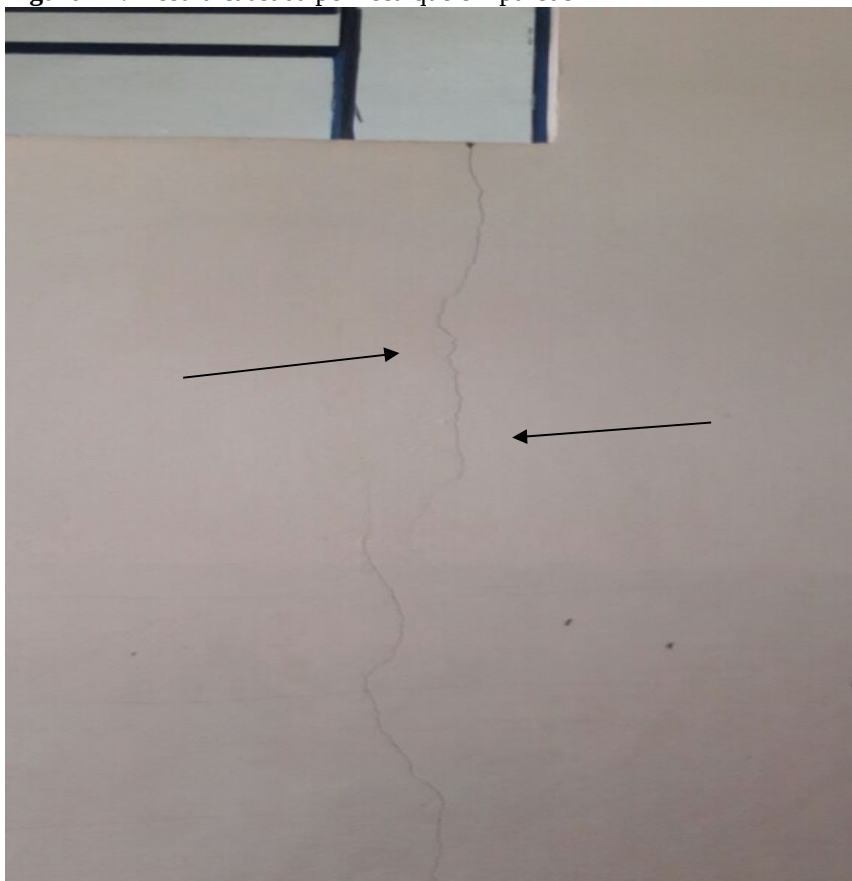
**Figura 17:** Fissura causada por recalque em parede

Uma das fissuras identificadas na parede interna da edificação localiza-se próxima ao peitoril da janela, conforme Figura 17. Esta manifestação foi classificada como grau de risco regular, pois pode causar danos a edificação e foi classificada como fissura, pois a abertura não excede 0.5 mm.

Esta fissura vertical no peitoril pode ser causada pela flexão negativa da contraverga, desencadeada por um possível recalque de fundação. Tal manifestação foi classificada com um grau de risco médio, pois quando há um possível recalque há também certo risco estrutural.

De acordo com Thomaz (1989), a recuperação desta manifestação patológica pode ser realizada superficialmente, através de bandagem no revestimento ou tela de nylon na pintura. Pode ser restabelecido o comportamento monolítico da parede através da inserção e armaduras no trecho fissurado, ou por meio de telas metálicas inseridas no revestimento. O comprimento de transpasse da tela deve ter aproximadamente 30cm, ou seja, 15 cm para cada lado da fissura, conforme detalhado na figura 19.

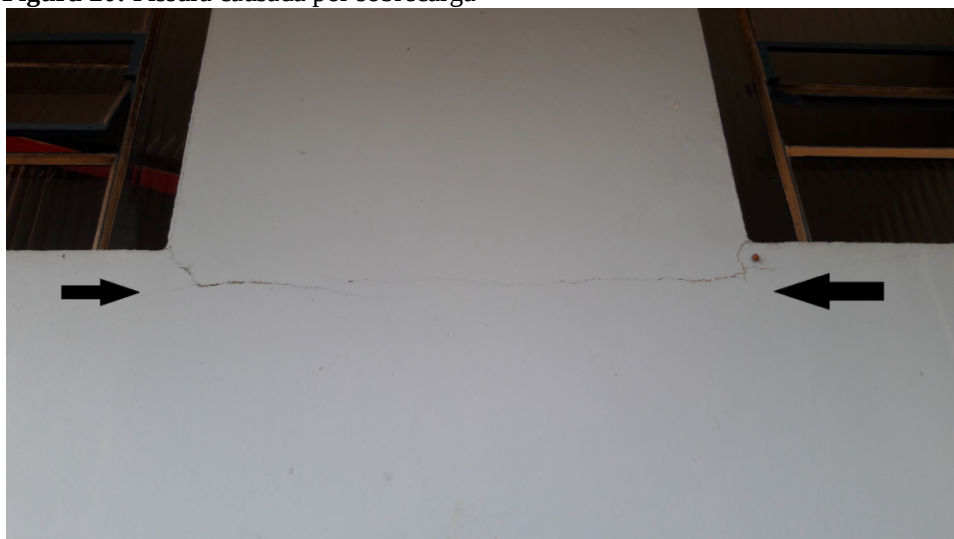
**Figura 20:** Fissura causada por sobrecarga

Outra fissura identificada próxima às aberturas é apresentada na Figura 20, tendo, a mesma, início no vértice da abertura com inclinação de 45 graus. Esta manifestação foi classificada com grau de risco baixo, pois afeta a estética.

De acordo com análise realizada pode-se atribuir este tipo de fissura a execução de maneira inadequada da contraverga.

Para o reparo das mesmas é necessário fazer o mesmo procedimento citado acima no item 4.1.1.1.

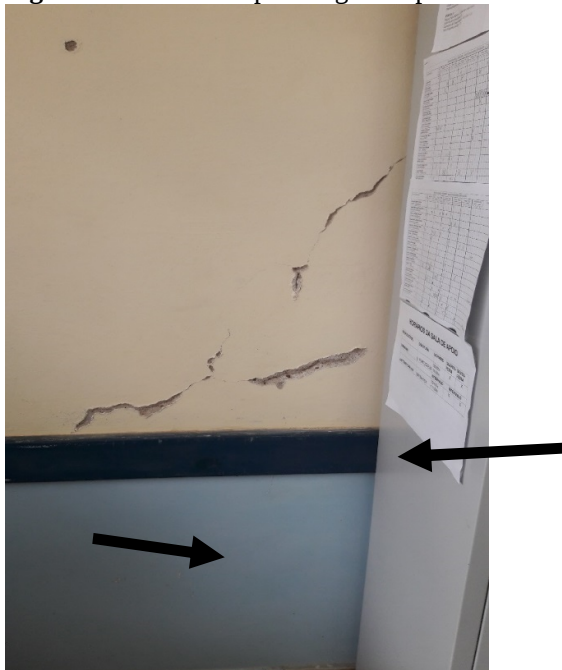
**Figura 22:** Trinca em parede gerada por cisalhamento

A Figura 22 apresenta um tipo de fissura, podendo ser classificada como trinca, pois sua abertura é em torno de 0,5 a 1,5mm, possuindo um grau de risco moderado para a edificação.

O recalque na grande maioria é gerado pelas deformações do solo de apoio da fundação, onde são refletidas inicialmente em alvenarias e pisos, gerando fissuras e trincas (THOMAZ, 1989). Pode-se dizer que o recalque é devido ao carregamento desbalanceado com parte da estrutura mais carregada do que outra. O trecho mais carregado apresenta maior recalque, originando-se trincas de cisalhamento. Para chegar a essa conclusão, pode-se observar a Figura 23, que apresenta um painel onde o carregamento provocou cisalhamento, podendo ter sido originado da interação estrutura/solo.

Para o reparo das mesmas é necessário fazer o mesmo procedimento citado no item 4.1.1.1.

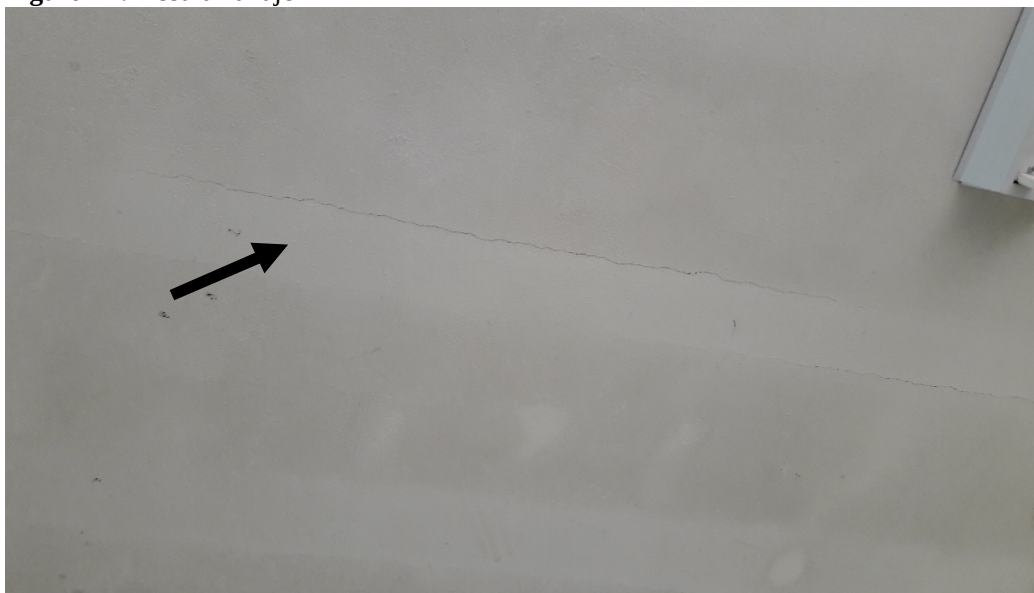
**Figura 24:** Fissura na laje

A fissura apresentada na Figura 24 representa uma patologia que ocorre praticamente em todas as salas da edificação, é classificada como fissura, pois a abertura não supera 0,5 mm, possuindo um grau de risco mínimo por que não causa danos a edificação.

De acordo com Dal Molin (1988), este tipo de fissuração ocorre geralmente em elementos de concreto que estão sujeitos a compressão excessiva. Neste caso, pode-se então atribuir tal causa para esta manifestação patológica, ou seja, um esforço de compressão não previsto em projeto ou gerado por erros de execução, conforme mostra a Figura 25.

Neste caso o reparo pode ser feito com injeção de resina, sendo feita uma abertura em “V”, esta abertura deverá ter no mínimo 5 mm de profundidade e ser preenchida superficialmente com o adesivo estrutural.

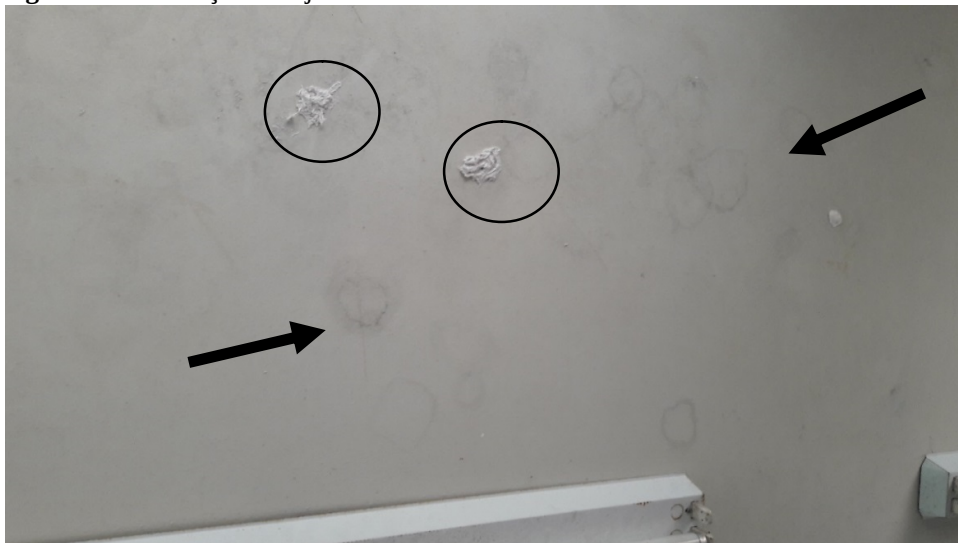
**Figura 26:** Infiltração na laje

A infiltração apresentada na Figura 26 representa uma patologia que ocorre praticamente em todas as salas da edificação e possui um grau de risco regular, pois pode gerar riscos a edificação, além disso já estar em processo de descolamento do revestimento.

Pode-se observar na Figura 26, nota-se que ela apresenta manchas oriundas de infiltrações na laje de cobertura, a classificação do grau de risco regular se dá pelo fato da mancha apresentar um tom marrom-avermelhado, sendo que este tom é característico de um processo de oxidação da armadura da laje (HUSSEIN, 2013). Assim sendo, é possível que a água esteja caindo da cobertura, causando estas infiltrações. Contudo, apenas com a inspeção visual não se pode definir a extensão do problema, sabe-se que se a oxidação for superior a 10% da área da bitola da armadura tem-se uma perda considerável da resistência, podendo levar a estrutura a níveis críticos de comprometimento.

O processo de reparo inicia-se pela eliminação da infiltração e após isso poderá ser utilizado algum método para a verificação do comprometimento da armadura, se acaso houver comprometimento crítico deverá ser realizado um reforço, se não houver comprometimento a pintura superficial resolveria o problema, pois o impacto seria apenas estético.

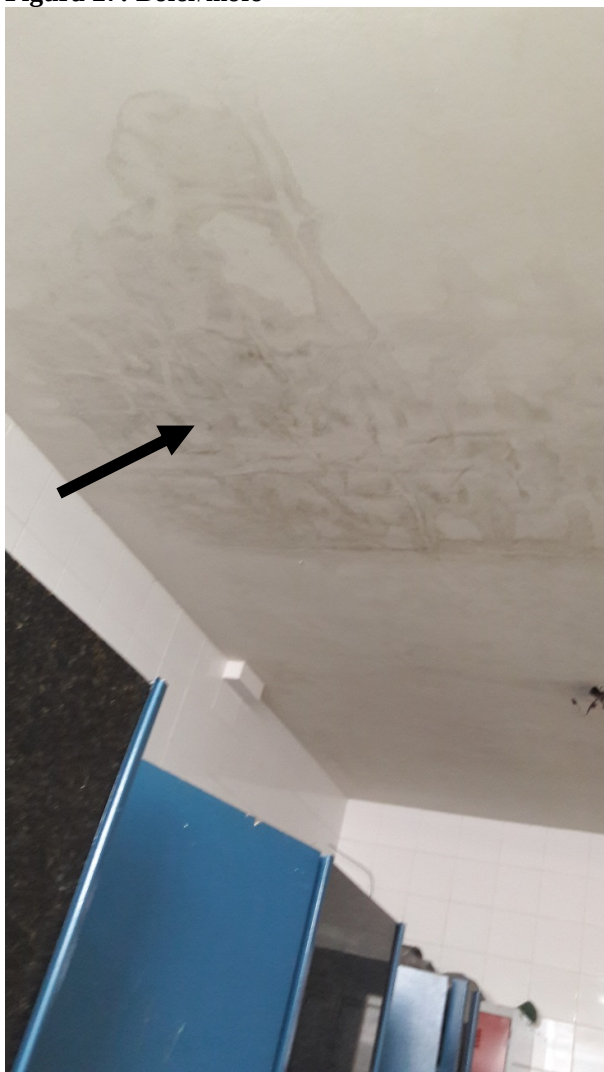
**Figura 27:** Bolor/mofo

Outra manifestação patológica que pode ser decorrente da infiltração é o bolor/mofo, que apresenta grau de risco regular para a edificação, conforme mostra a Figura 27.

Com o crescimento de bolor no interior da edificação torna notável a existência de alto teor de umidade nos componentes, materiais ou na edificação em geral. Na Figura 27 pode-se notar que ocorre presença de bolor/mofo em vários pontos da laje, o que leva a considerar que a infiltração ocorreu através de micro fissuras.

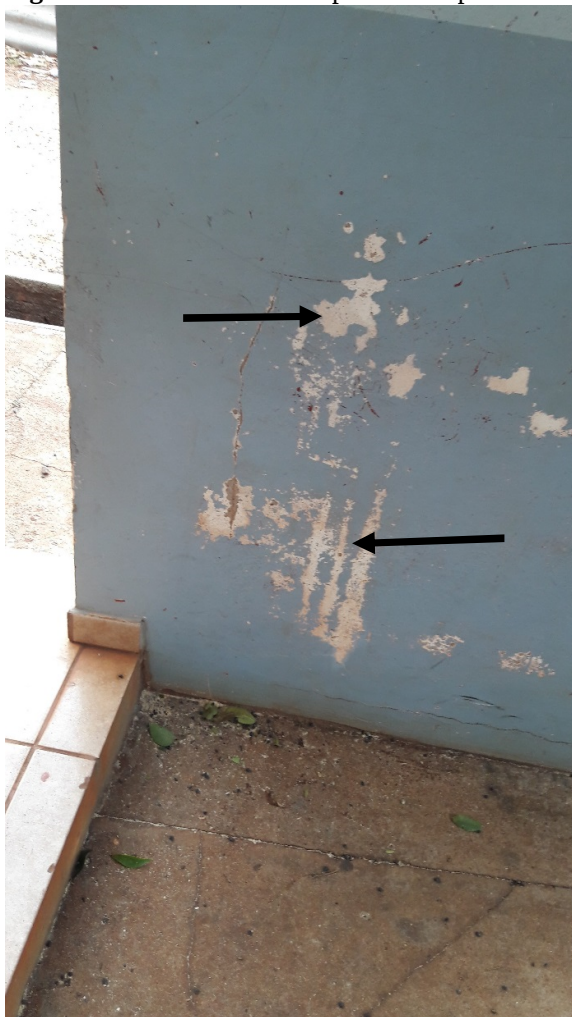
**Figura 28:** Descolamento de pintura em parede

A Figura 28 apresenta o descolamento da pintura, perda da cor original considerada pintura desbotada e em alguns pontos presença de bolhas na pintura.

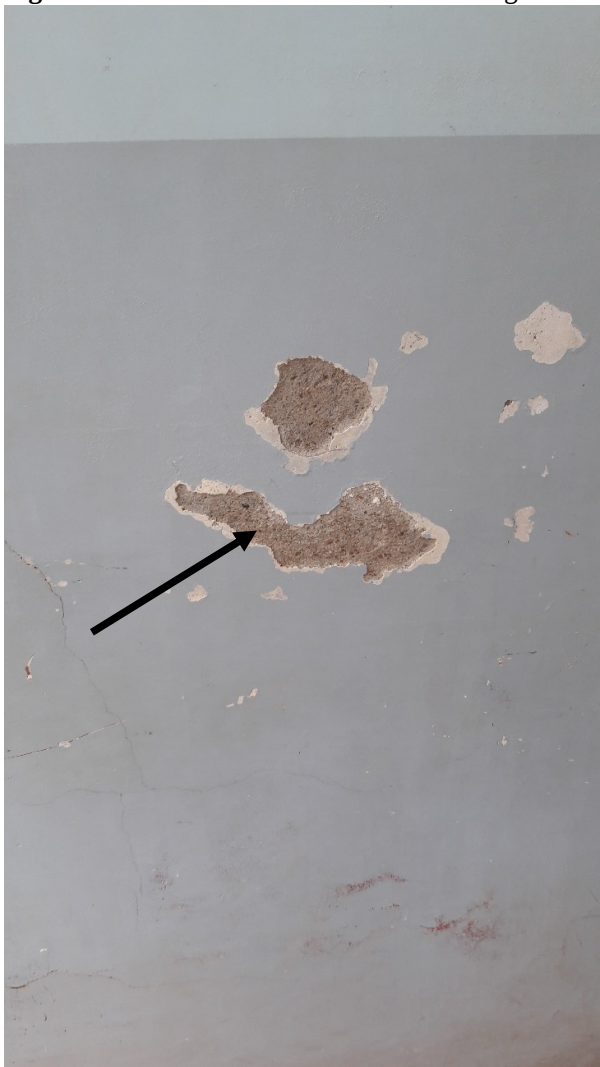
**Figura 29:** Descolamento do revestimento argamassado

A Figura 29 apresenta um descolamento do revestimento argamassado, como há incidências de chuvas nesse local o revestimento absorve a água, fazendo com que cause a hidratação da cal, que na época em que foi construída possivelmente não foi completamente hidratada.

Para restaurar o revestimento, é preciso retirar todo revestimento danificado, fazer a limpeza do substrato para retirada de todos os resíduos. Pode-se aplicar uma camada de impermeabilizante. Se a argamassa for feita em obra, deve-se hidratar corretamente a cal. Após a camada de reboco concluída e curada, fazer a aplicação do acabamento.

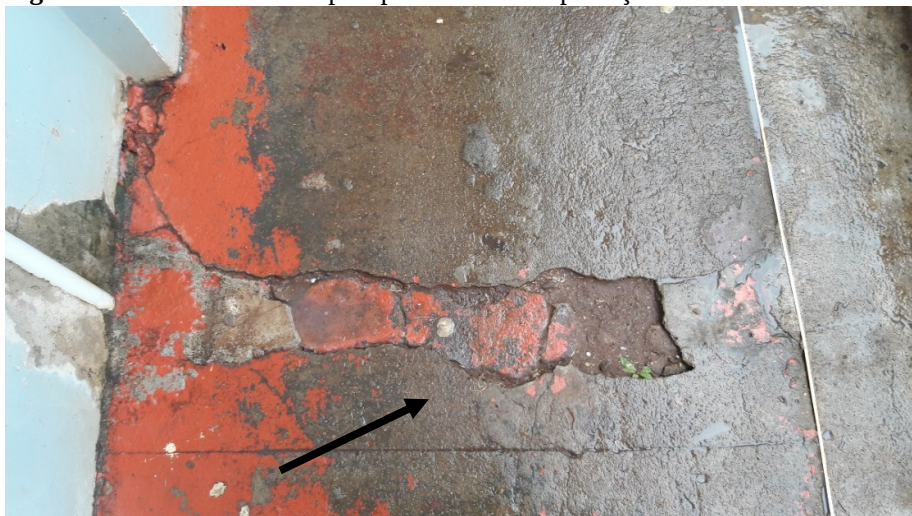
**Figura 30:** Afundamento do piso por falta de compactação do solo

Esta patologia encontra-se em praticamente todas os corredores de acesso entre os blocos do colégio, ela possui um grau de risco mínimo, pois não causa riscos a edificação, conforme indica a Figura 30.

As calçadas de concreto são elementos sujeitos ao afundamento por adensamento do solo e consequente fissuração. Segundo Kiwamoto (2000), qualquer elemento que esteja apoiado em um solo que não tem resistência tende a sofrer um recalque (afundamento). Neste caso, pode-se dizer que uma possível falha no processo de execução da compactação tenha gerado o afundamento, visto que a calçada está sujeita ao carregamento, gerando pelo trânsito das pessoas.
