**LEVANTAMENTO DAS MANIFESTAÇÕES PATOLÓGICAS EXISTENTES EM  
UMA ESCOLA MUNICIPAL LOCALIZADA NO MUNICÍPIO DE CASCAVEL – PR**

Trabalho apresentado na disciplina de Trabalho de Conclusão de Curso II, do Curso de Engenharia Civil, do Centro Universitário Assis Gurgacz, como requisito parcial para obtenção do título de Bacharel em Engenharia Civil.

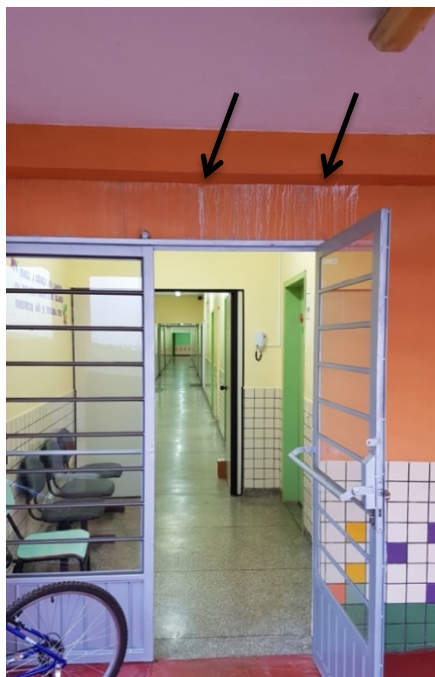
**Figura 13:** Eflorescência

A Figura 13 indica um dos locais (demais no Apêndice A) onde este tipo de manifestação foi identificado. Nesse caso, assim como nos demais há a presença de fissuras na fachada da edificação, essas fissuras facilitam com que a umidade da chuva entre em contato com a argamassa dissolvendo os sais presentes nos materiais constituintes. Após a dissolução destes sais é comum que haja uma força hidrostática que leve tais sais dissolvidos até a superfície, demonstrando o aspecto de escorrimento esbranquiçado presente no local.

Neste caso e nos demais o problema é superficial, sendo caracterizado com grau de risco mínimo (risco I), ou seja, apenas estético. Para estas situações conforme a NBR 7200 (1998), indica que a remoção deste material pode ser feita com um processo de escovação com água em abundância, podendo ainda ser utilizada uma solução de ácido clorídrico (5% a 10% de concentração) para auxiliar no processo.

O tratamento anterior irá remover o depósito salino, porém se houverem três fatores, como sais nos materiais, água e pressão hidrostática o problema irá retornar (SOUZA, 2008), neste caso indica-se que sejam tomadas ações para correção das fissuras que proporcionam a infiltração da umidade.

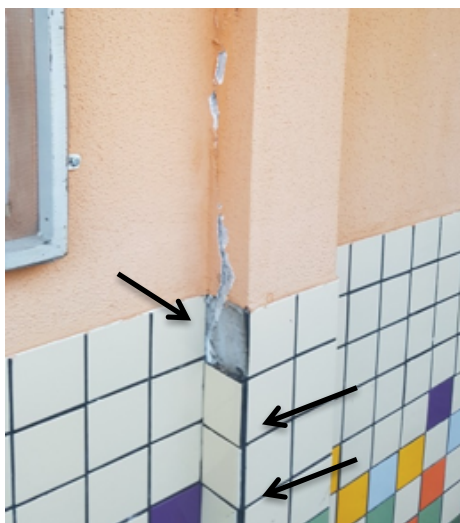
**Figura 14:** Descolamento do revestimento cerâmico

Conforme Figura 14 indica um dos locais (demais no Apêndice B) onde este tipo de manifestação foi identificado. Neste caso pode-se verificar a ocorrência de descolamento do revestimento cerâmico onde houve fissuras que ocasionou o problema patológico. Foram realizados testes de percussão, com o objetivo de identificar as regiões que ao serem percutidas tenham apresentado som cavo, sem a exatidão necessária, pois não havia os instrumentos adequados para a realização do teste, conclui-se que o problema pode se estender as demais peças como indica na Figura 14.

Franco (2009), explica que cada cerâmica exige uma técnica de execução e uma argamassa colante flexível, embora a flexibilidade não seja contemplada na norma nacional adequada. Em geral, o ideal é a especificação de uma argamassa colante flexível, capaz de dissipar as deformações diferenciais que poderão ocorrer entre a camada de acabamento e a base.

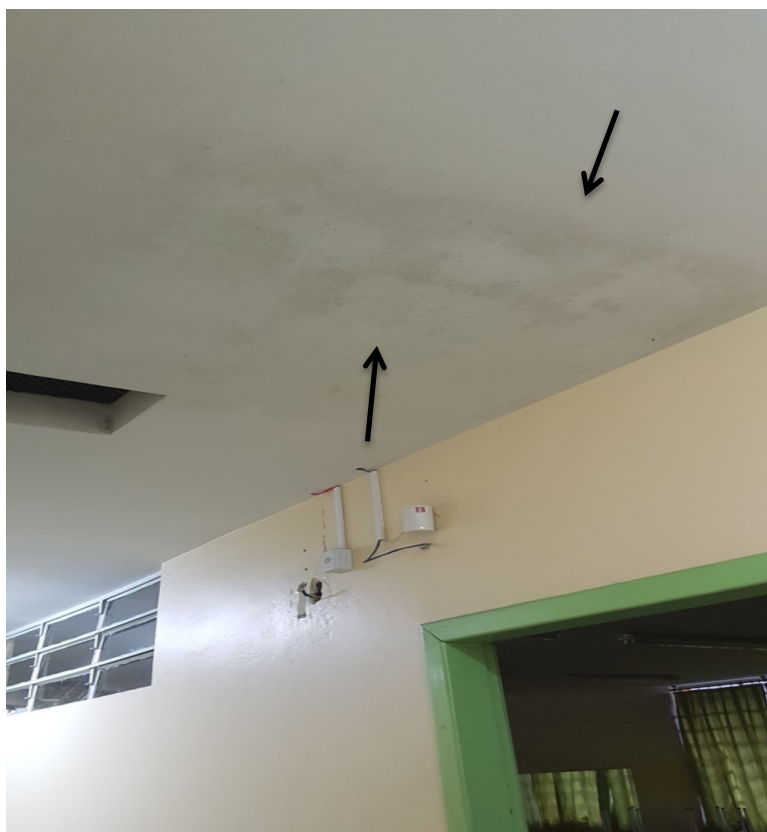
**Figura 15:** Bolor decorrente de infiltração

A Figura 15 indica um dos locais (demais no Apêndice C) onde este tipo de manifestação foi identificado. Neste caso, observa-se um manchamento com a presença de infiltração e início da presença de bolor em uma laje que segundo Ripper e Souza (1989), a umidade é o maior inimigo das construções e da saúde dos seus ocupantes, é justamente contra esse mal que não se tomam muitos cuidados nas obras.

Inicialmente para a resolução deste tipo de manifestação patológica deve ser feita a correção da infiltração e aplicação de impermeabilizante. Outras medidas para evitar outra infiltração de acordo com Thomaz (2001), é aumentar a ventilação, fazer limpeza da superfície contaminada com água sanitária, emprego de soluções fungicidas nos materiais de revestimento, substituição de materiais de construção por outro mais resistente ao bolor.

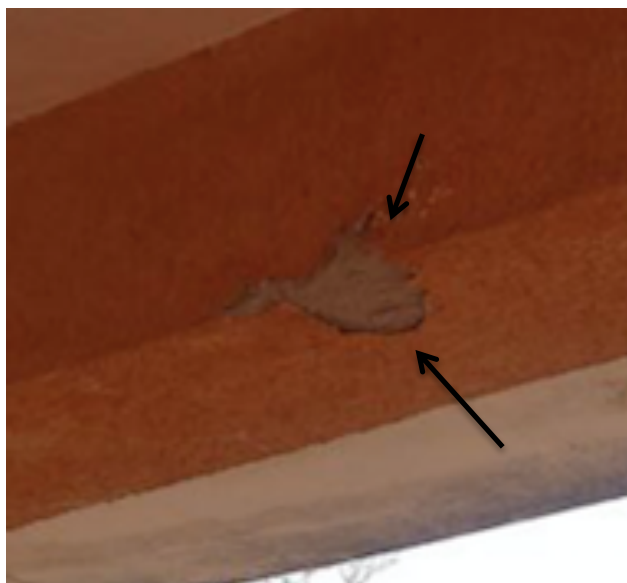
**Figura 16:** Descolamento

A Figura 16 mostra um descolamento, a área afetada apresenta a deterioração do revestimento, apresenta som cavo, esse teste foi realizado com a mão e não tem valor exato, mas há a verificação que o problema está presente.

Assim, faz-se necessário a renovação do revestimento e refazer —o com uma tela. Pode-se perceber que não atingiu a parte estrutural da edificação, somente a parte do revestimento não possui trincas e fissuras indicativas.

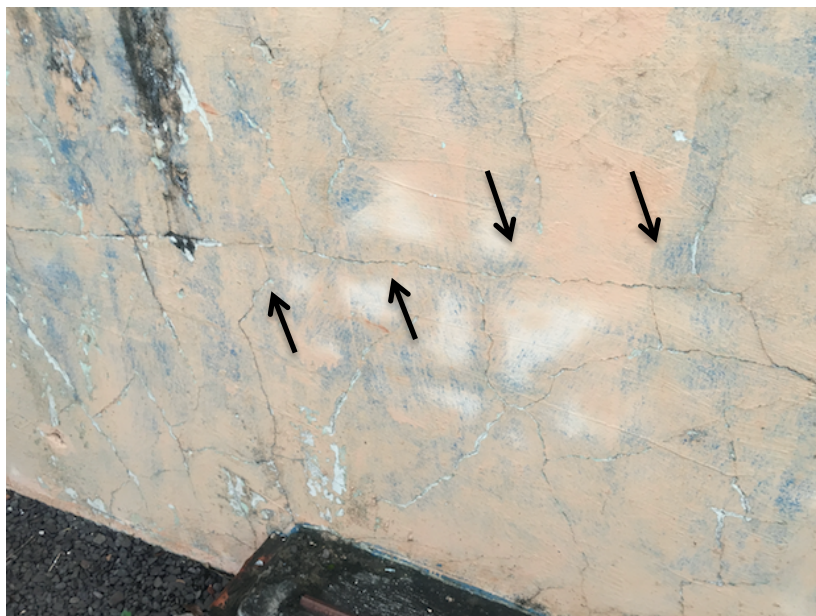
**Figura 17:** Fissura devido a movimentação higroscópica

Este tipo de problema é caracterizado como grau de risco I, pois não afeta elementos estruturais causando apenas desconforto visual. De acordo com Thomaz (1989), pode ocorrer quando os componentes da alvenaria estão em contato direto com o solo, e se tratando de um muro da parte externa da escola, é possível determinar que a água da chuva foi um fator determinante para o surgimento deste problema patológico, a configuração deste tipo de fissura pode ser observada na Figura 18.

Antes de iniciar a correção do problema, precisa-se observar se a fissura está somente na pintura ou também na argamassa. Caso esteja apenas na pintura, recomenda-se a remoção e execução da mesma com material adequado para área externa, já na argamassa, indica-se a retirada do emboço e refazer o mesmo.

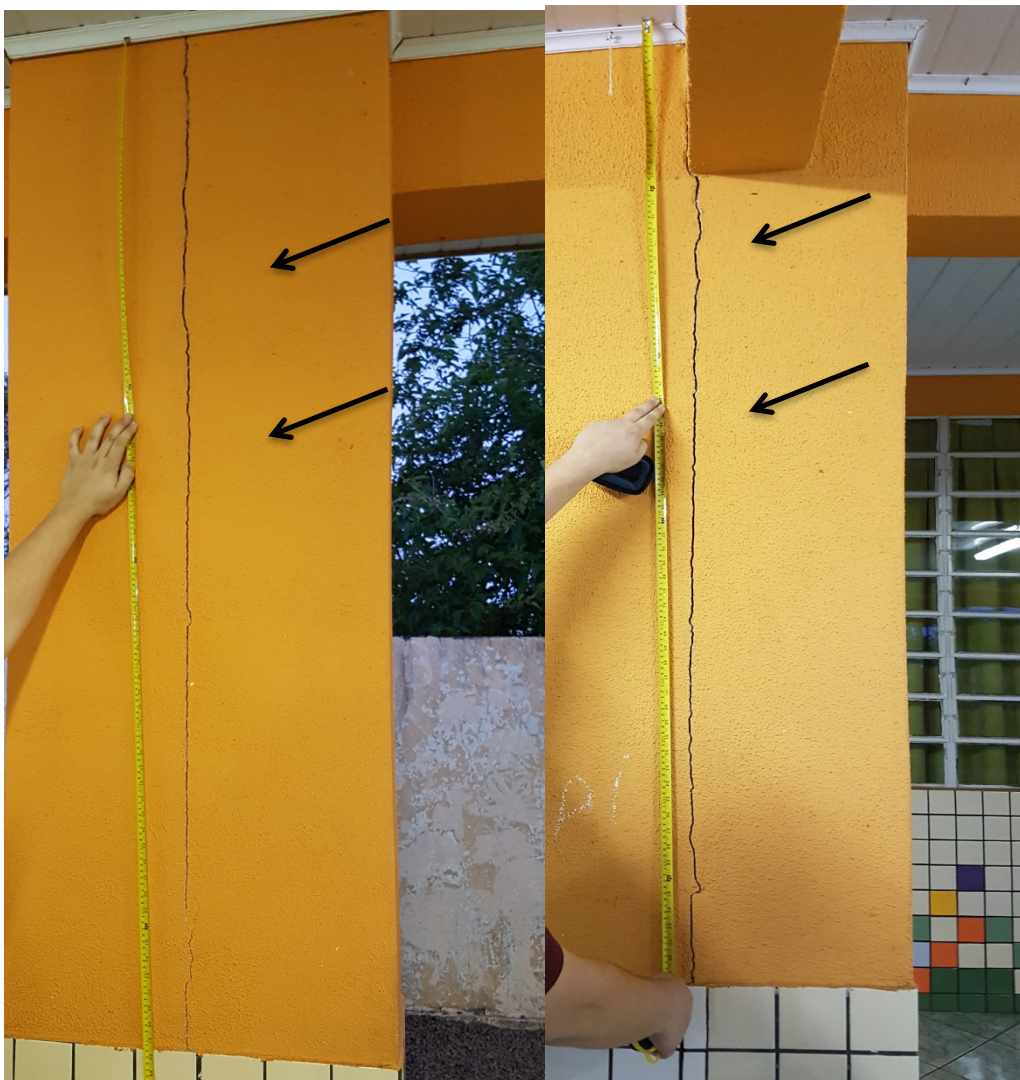
**Figura 19:** Trinca nos pilares

Para Thomaz (2001), uma peça feita de concreto não tem aderência suficiente para unir-se a outra com diferentes datas de cura.

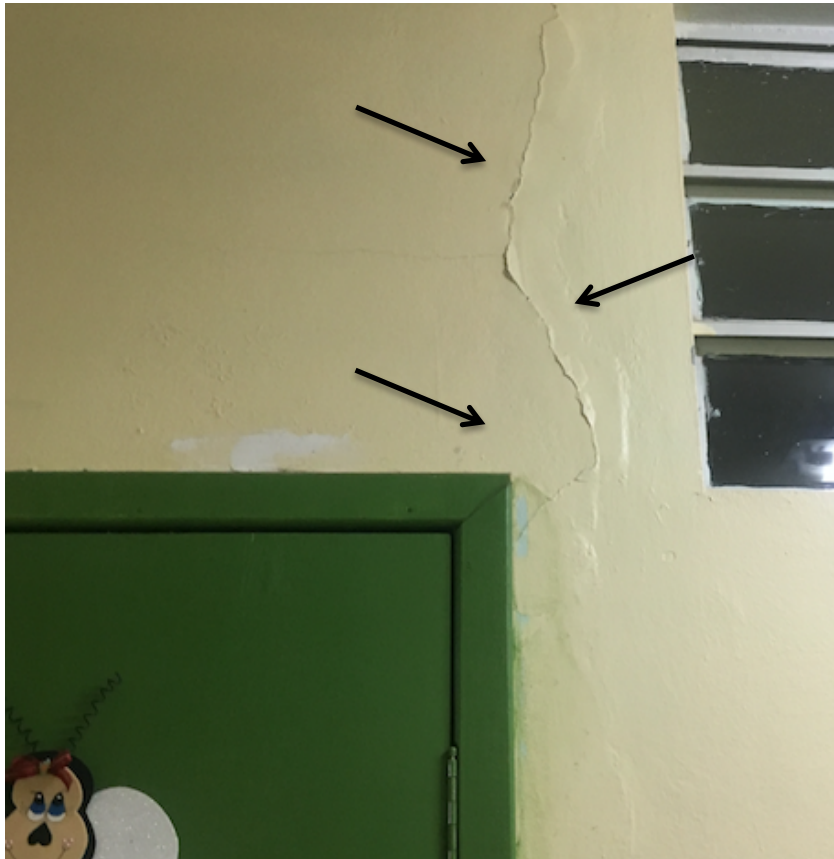
**Figura 20:** Fissura por sobre carga

Caracteriza-se por serem fissuras que se originam no vértice das aberturas em consequência das dimensões do painel de alvenaria, dimensões da abertura, posição da abertura no painel de alvenaria e da inexistência de vergas e contravergas (THOMAZ, 1989).

Para Thomaz (1989), ao observar a presença deste problema patológico deve-se verificar a existência de verga e contraverga, caso não existam, deve-se construí-las, pois a aplicação destes reforços tem como objetivo a distribuição das tensões que se concentram nos vértices dos vãos.

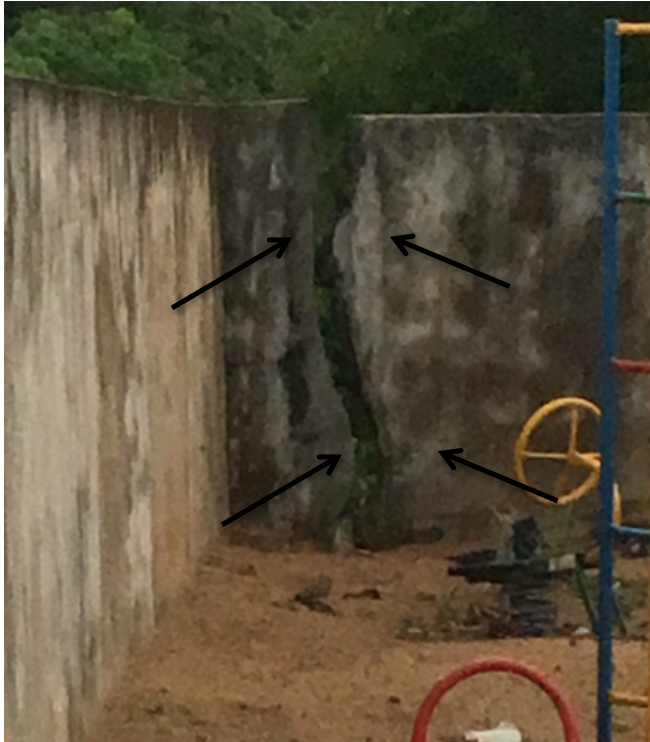
**Figura 22:** Fenda devido recalque da contenção

Como já citado anteriormente Thomaz (2001), ressalta que solos argilosos provocam maiores alterações volumétricas devido a umidade, nesse caso as formações por recalque diferencial aparecem com mais frequência. De maneira geral, as fissuras provocadas por recalques diferenciados são inclinadas como pode ser observado na Figura 23.

De acordo com o EAICTI encontro anual de iniciação científica, tecnológica e inovação, o solo da cidade de Cascavel é classificado como argila siltosa marrom avermelhada, por se tratar de um solo muito colapsível pode ser ocasionado a manifestação patológica.

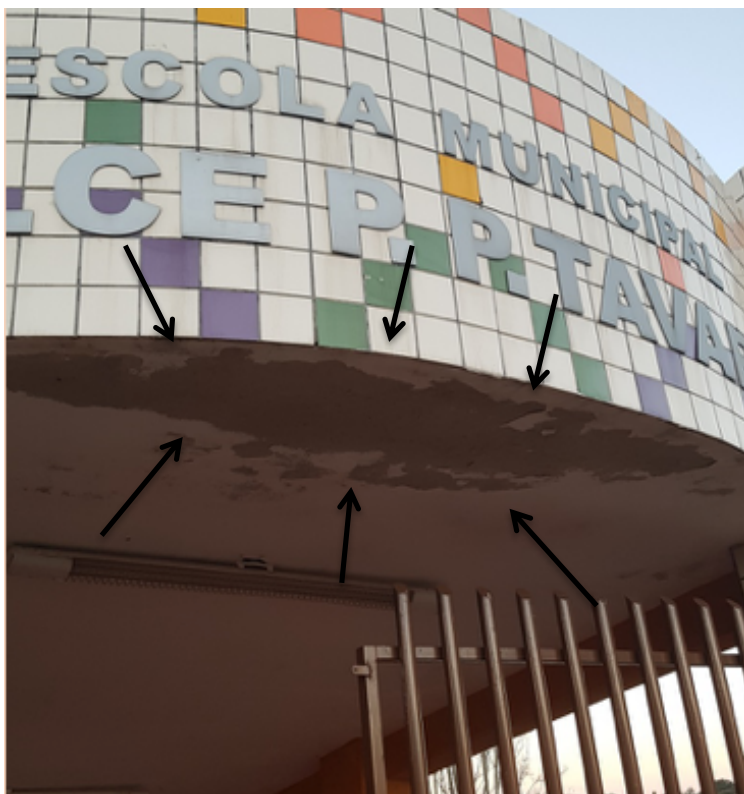
**Figura 24:** Fachada da escola

A provável causa para esta manifestação patológica é a repintura por cima de camadas velhas, sendo intensificado pela umidade. Deutsch (2013), orienta que para evitar que ocorra o descolamento da pintura ao realizar a pintura de uma superfície já pintada deve-se ter certeza de que a pintura a ser coberta esteja em condições apropriadas.

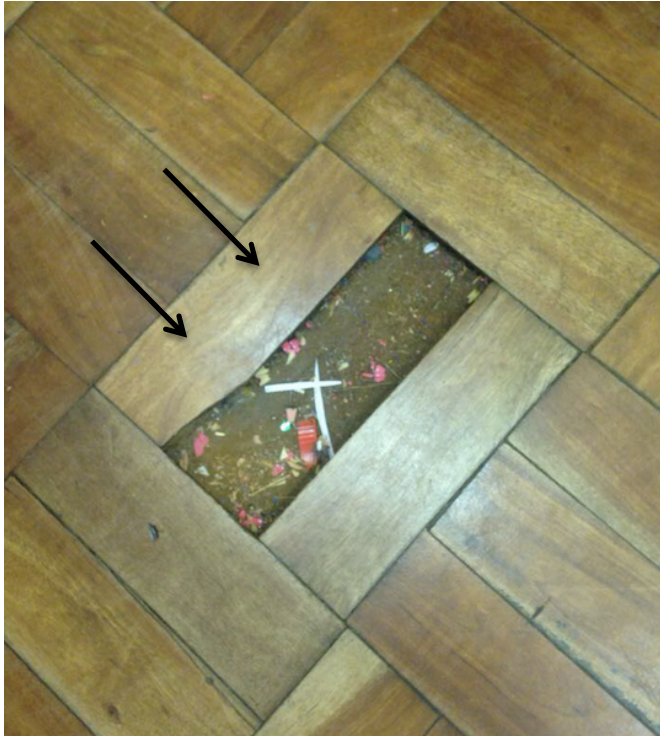
**Figura 25:** Descolamento do piso

O descolamento do piso tem como suas principais causas a má instalação dos tacos, cola inadequada, infiltração por capilaridade e falta de impermeabilização que devido a limpeza pode piorar.

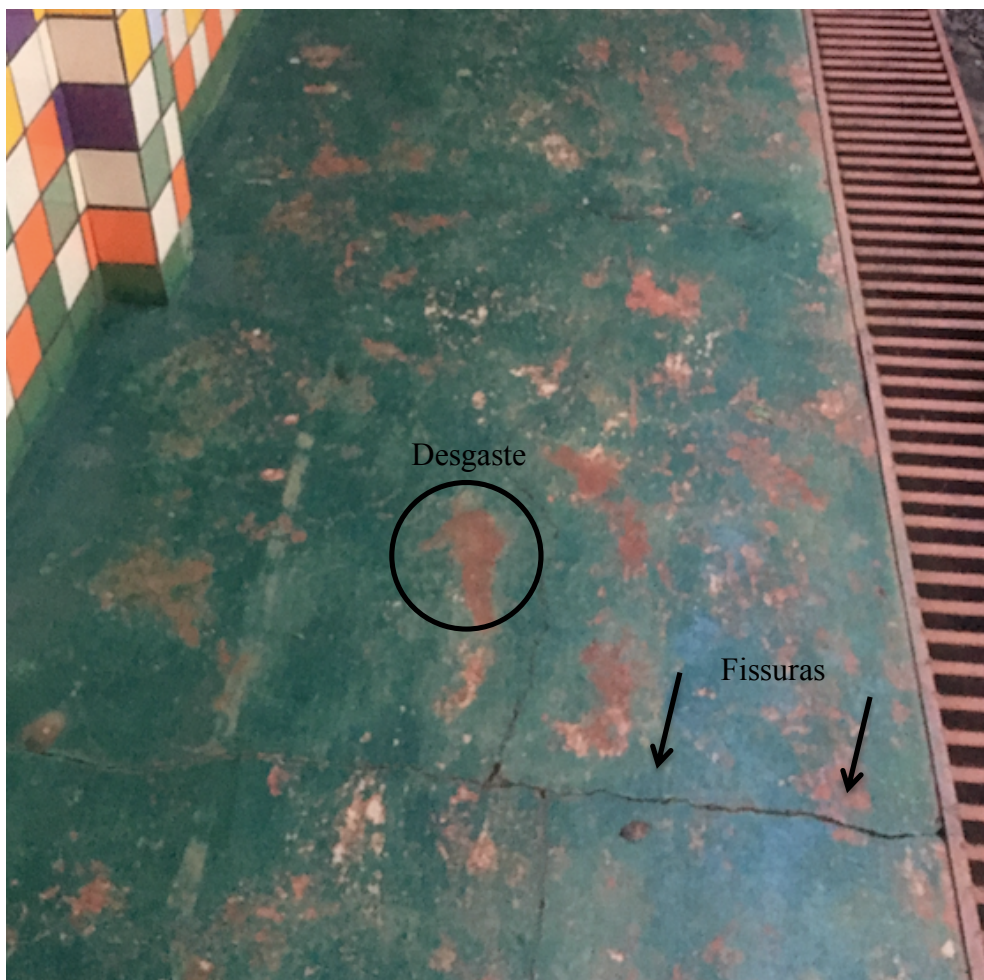
**Figura 26:** Desgaste do Piso

A deficiência de resistência ao desgaste por abrasão é caracterizada pelo desprendimento do material superficial do piso, grãos de areia e pó de cimento. Entre as causas mais comuns estão a baixa resistência do concreto em virtude de erros durante a sua especificação (concreto de baixo  $f_{ck}$ , inferior a 25 MPa, por exemplo), tratamento superficial incorreto, concreto com exsudação excessiva ou cura inadequada. Mau uso do piso e ataques

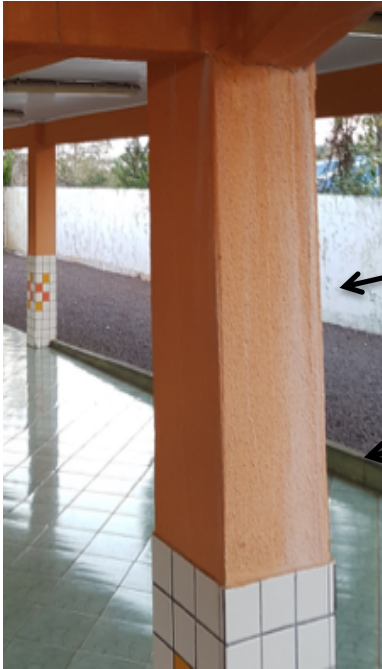
Eflorescência no pilar

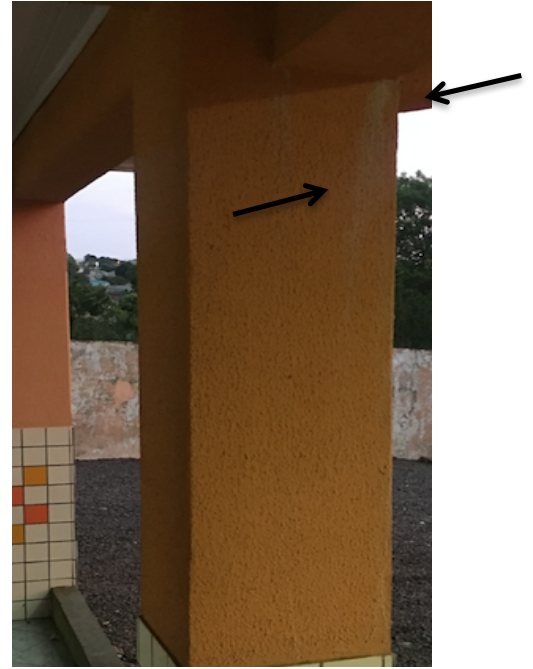
Eflorescência no pilar

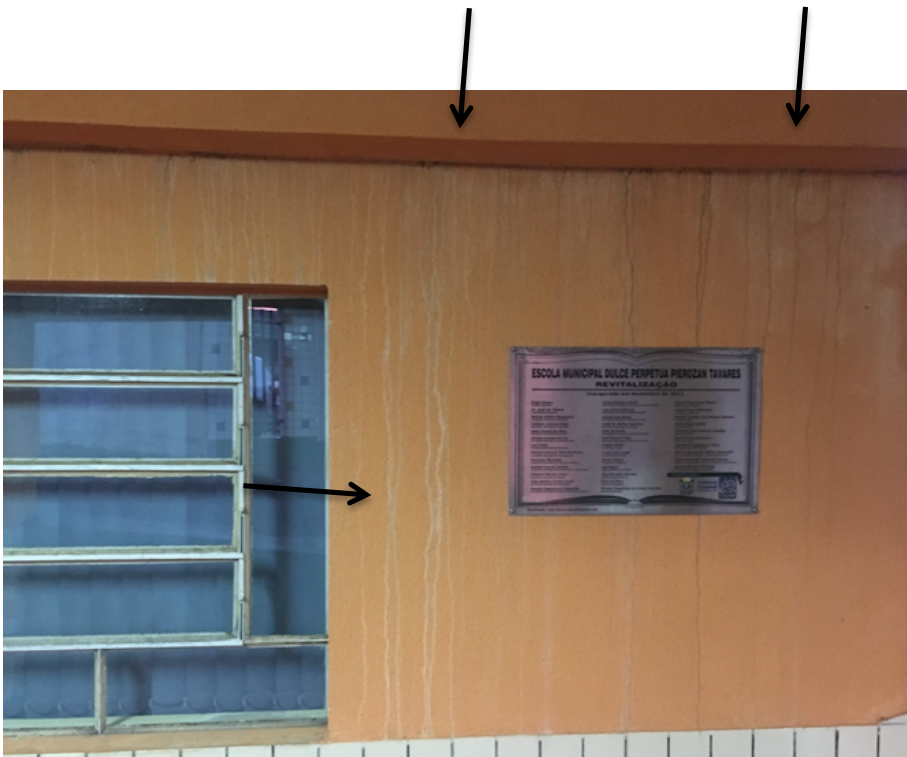
Eflorescência devido a umidade da chuva

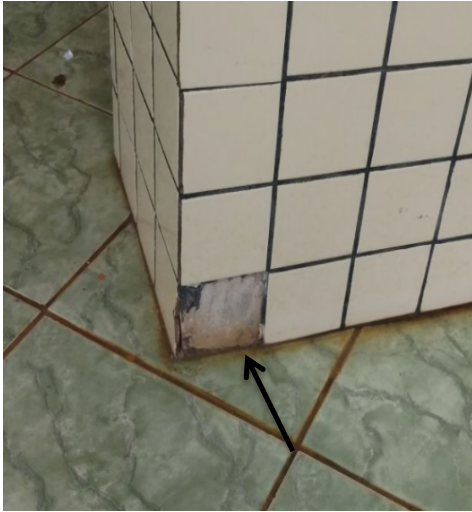
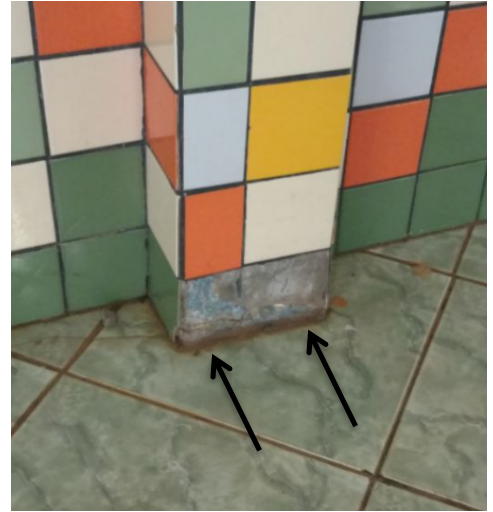
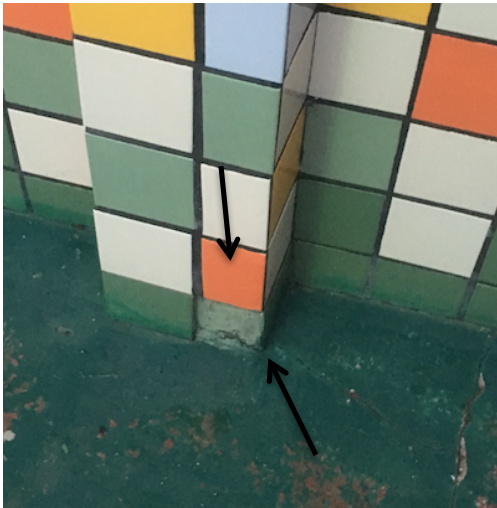
Descolamento do revestimento cerâmico

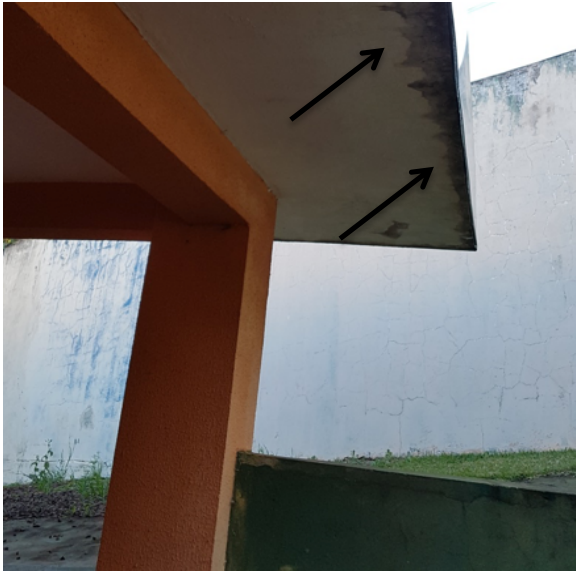
Infiltração e bolor na devida a umidade da chuva

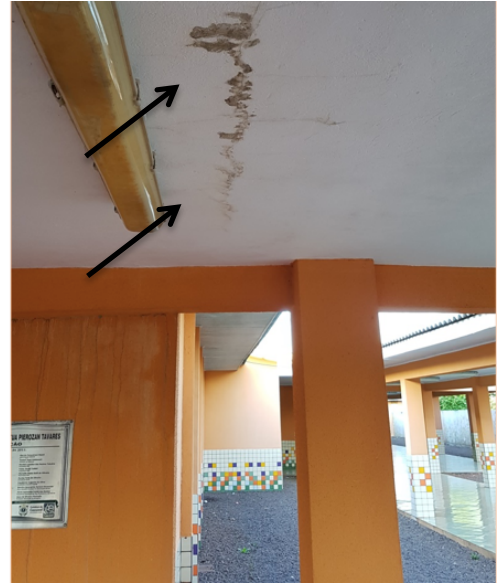
Infiltração e bolor na laje

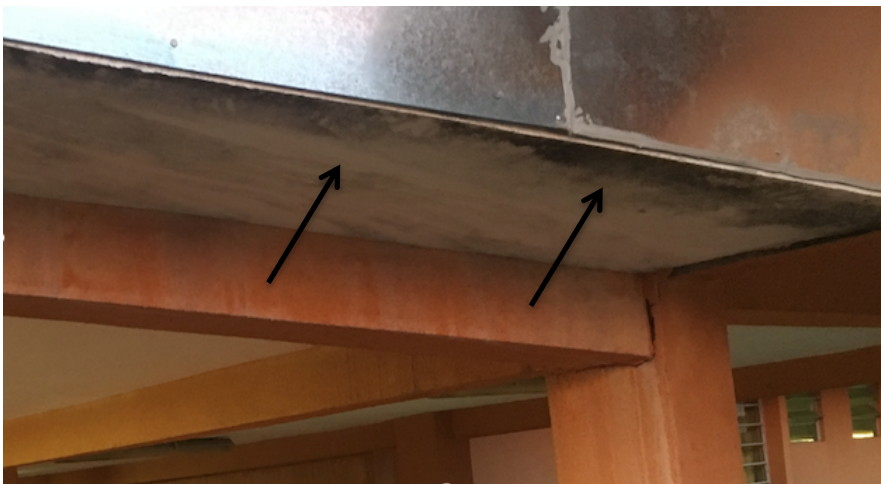
Infiltração e bolor na devida a umidade da chuva

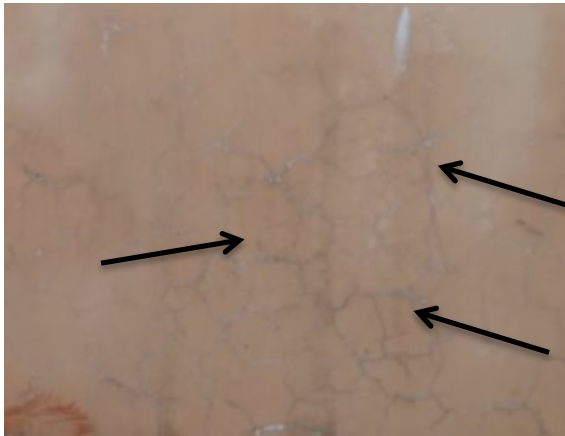
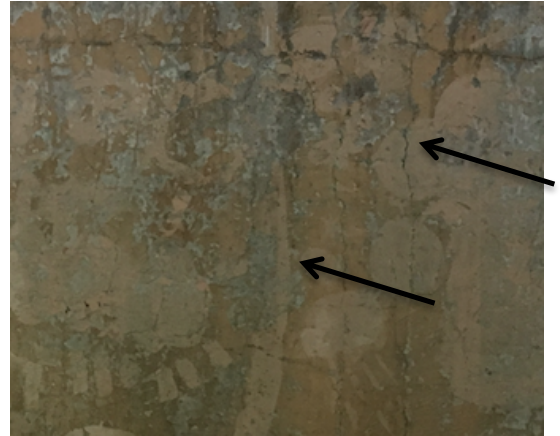
Fissuras por movimentação higroscópica

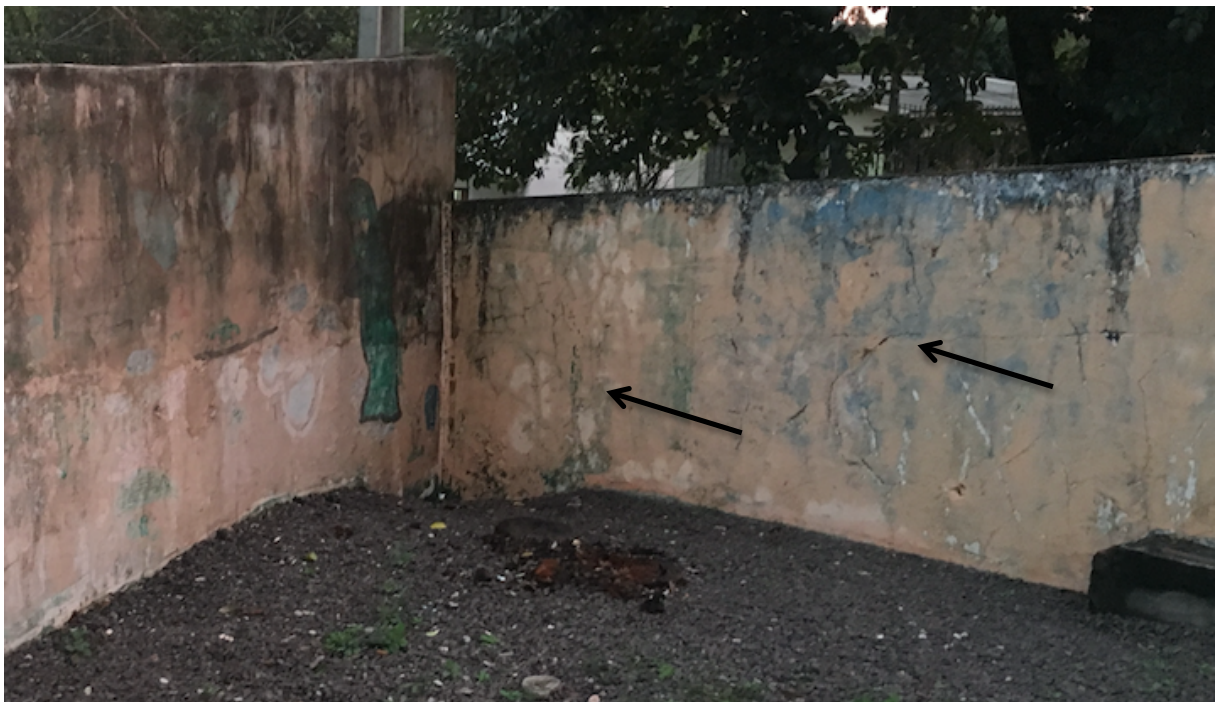
Muro lado interna da escola com fissuras por movimentação higroscópica

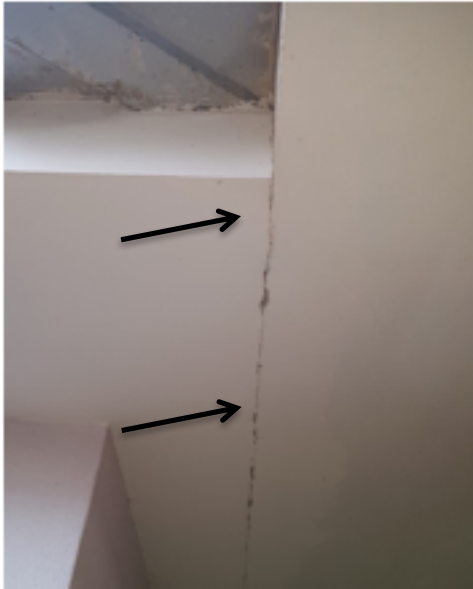
Trinca devido a união de lajes de concreto

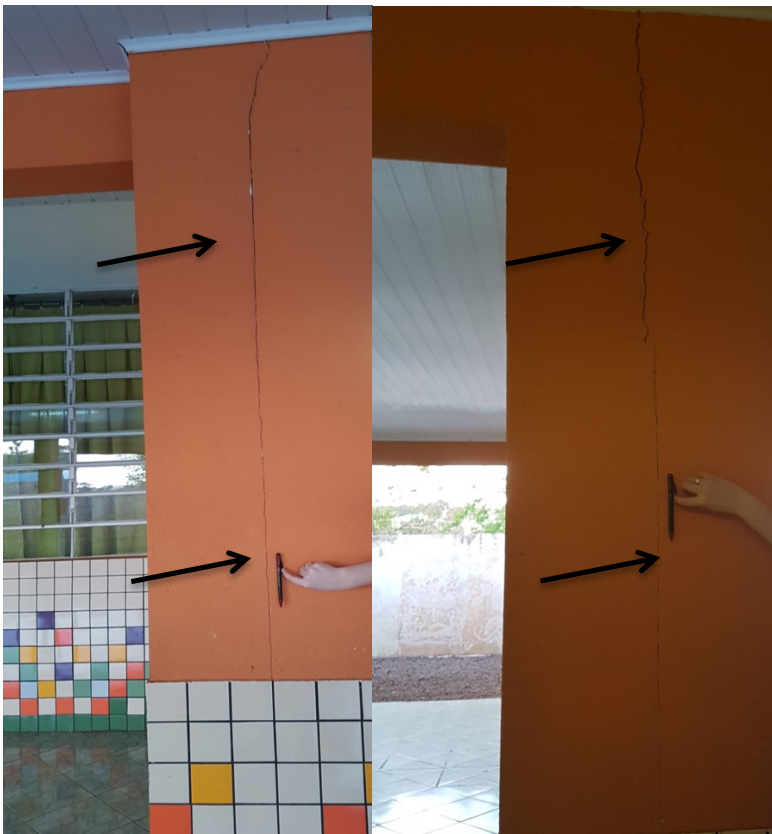
Trinca devido a união de pilares de concreto

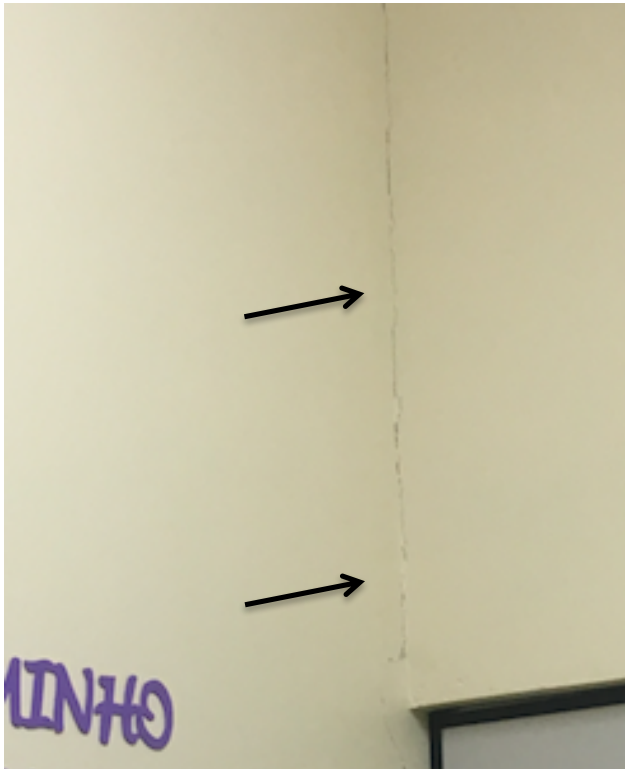
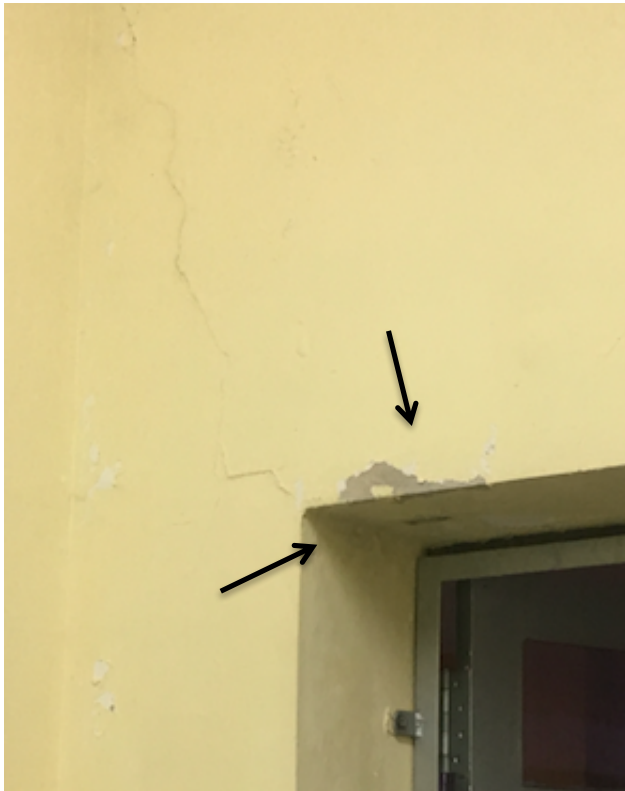
Fissuras devido a sobrecarga

Fissuras devido a sobrecarga.

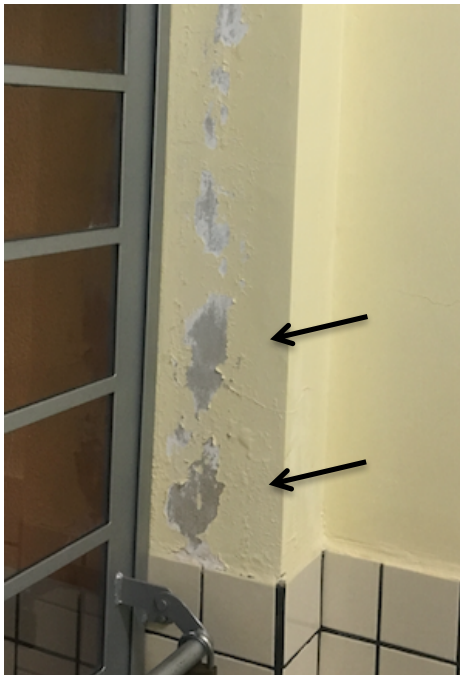
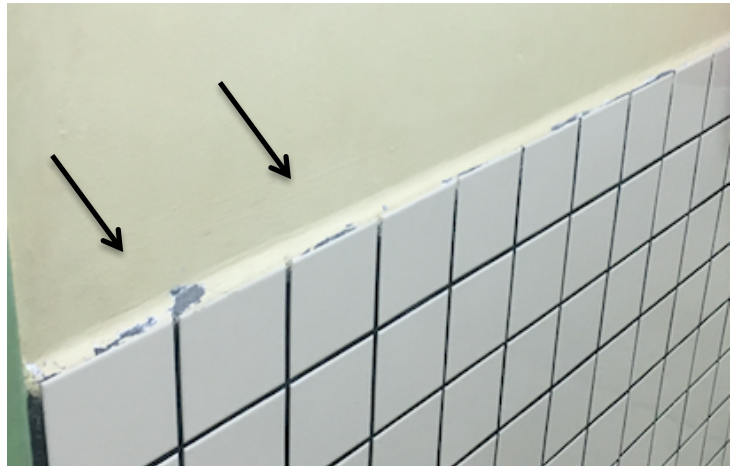
Descolamento da pintura área interna

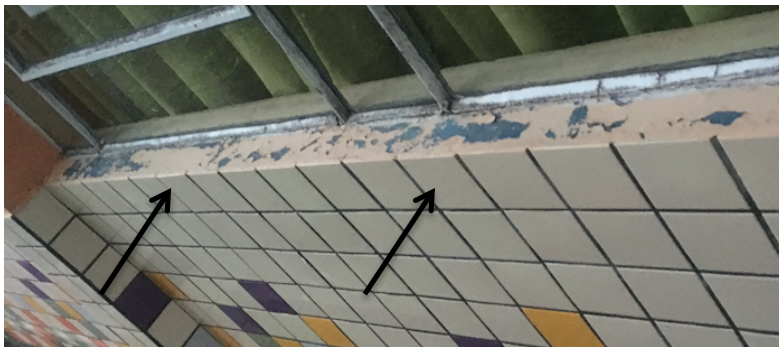
Descolamento da pintura área externa

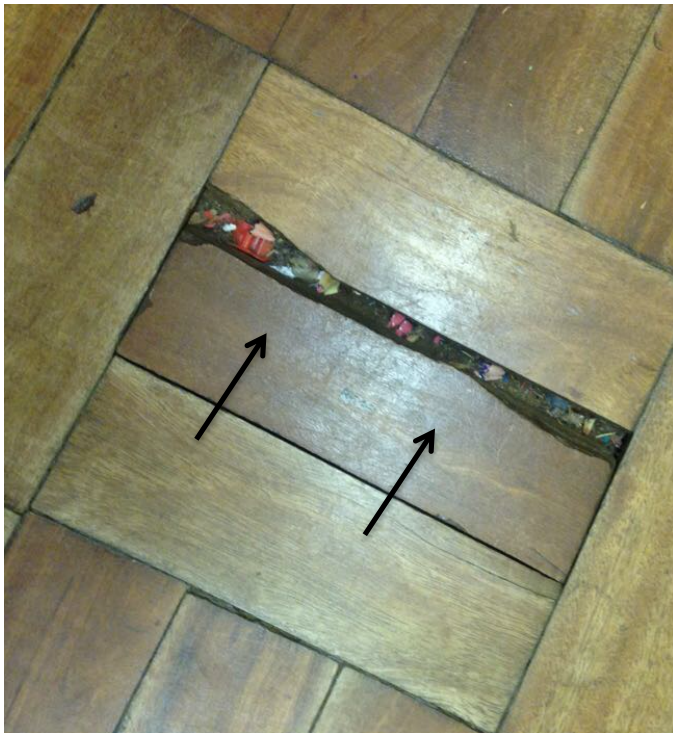
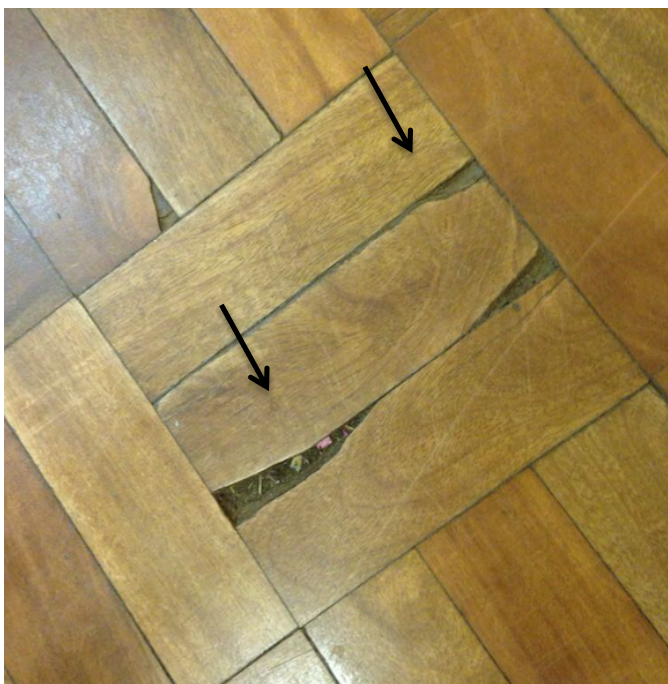
Descolamento do piso
