**LEVANTAMENTO DAS MANIFESTAÇÕES PATOLÓGICAS EM UM COLÉGIO**  
**PÚBLICO ESTADUAL DE CASCAVEL – PR**

Trabalho apresentado na disciplina de Trabalho de Conclusão de Curso II, do Curso de Engenharia Civil, do Centro Universitário Assis Gurgacz, como requisito parcial para obtenção do título de Bacharel em Engenharia Civil.

No levantamento das manifestações patológicas elaborado no Colégio Jardim Interlagos, as manifestações mais frequentes são: fissuras, trincas, descolamento de cerâmica, infiltração eflorescência e bolor.

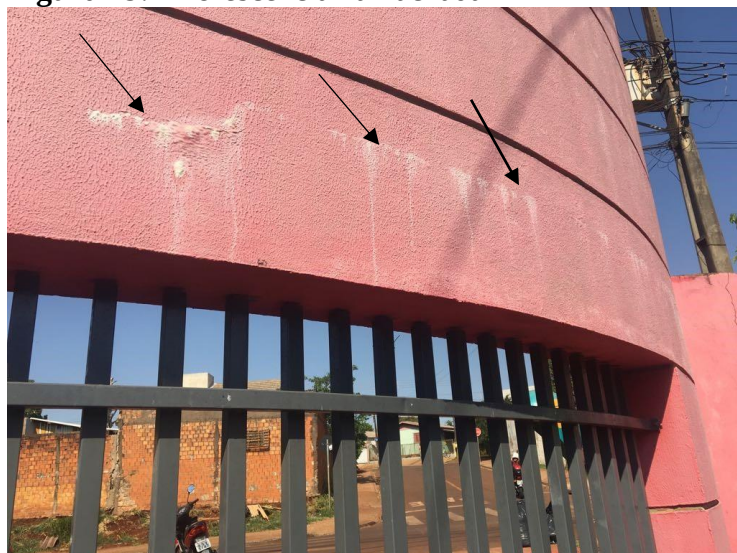
**Figura 19:** Eflorescência na Fachada

Conforme Barros (2001), a eflorescência causa apenas pequenos danos estéticos, sem descolamento do revestimento ou degradação da pintura, portanto, considerou-se de grau mínimo de risco. De qualquer maneira é importante dar atenção, pois a umidade, que é um fator necessário para que aconteça esta patologia, está presente e pode causar outros defeitos patológicos mais graves, como corrosão da armadura e degradação do concreto. As eflorescências identificadas na fachada são evidenciadas por um aspecto esbranquiçado

Conforme a Figura 19, pode-se verificar que a manifestação da eflorescência vem acompanhada de uma fissura horizontal, outro contribuinte para a entrada de umidade e consequente surgimento do problema. Nota-se que a eflorescência marca a fachada com uma mancha esbranquiçada e grande, causando um defeito estético na peça. Concluiu-se que esta manifestação pode ser atribuída a erros de execução e de materiais.

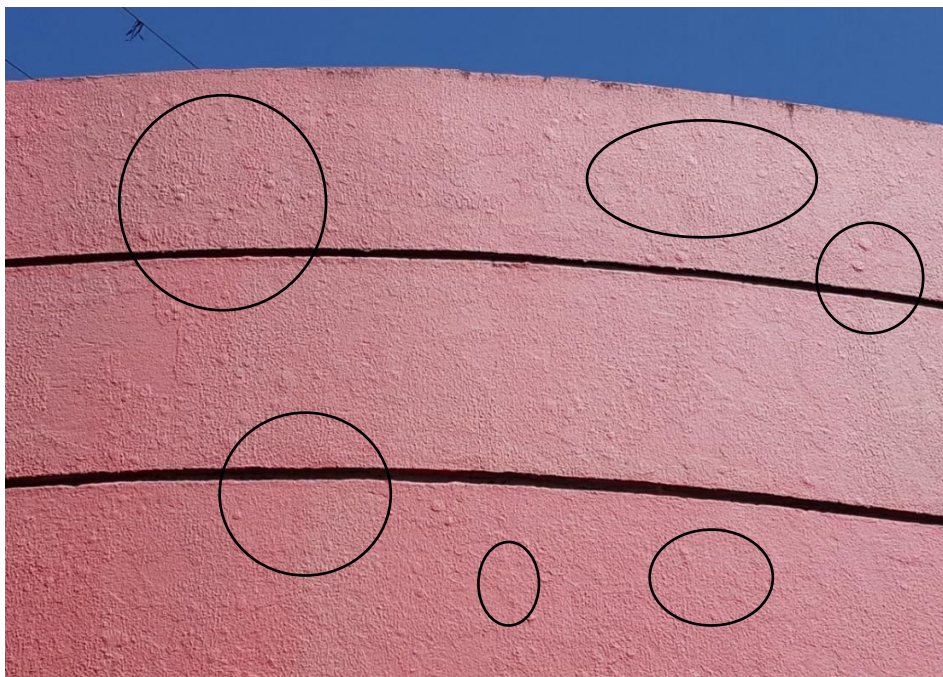
**Figura 20:** Vesículas na fachada

Pode-se verificar pela imagem da Figura 20, as várias vesículas que ainda estão em formação. O aspecto de bolhas na fachada indica o surgimento de tal manifestação patológica.

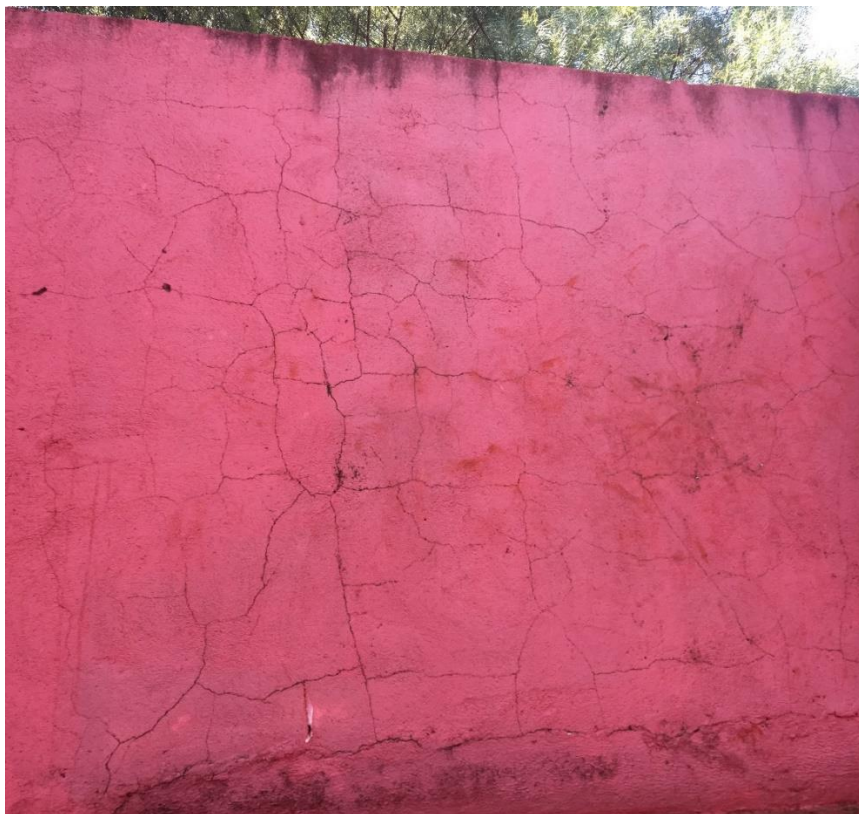
**Figura 21:** Fissuras mapeadas.

Essa manifestação patológica encontra-se em grande parte dos muros em torno do colégio. São classificadas como fissuras, pois suas espessuras estão entre 0,2 e 0,5 mm, Peres (2001). Cerca de 65% dos planos possuem este problema, sendo assim, a manifestação mais frequente em todo o colégio. No local da pesquisa é possível observar que o muro foi ampliado, tais fissuras estão presentes em grande parte da ampliação desse muro. A Tabela 7 traz o levantamento das informações da manifestação.

Duarte (1998) relata que uma provável causa pode estar associada à falta de cuidados com a cura da argamassa de revestimento de paredes, podendo provocar fissuras do tipo pé-de-galinha ou fissuras por mapeamento na superfície dos revestimentos argamassados. Estas fissuras também podem ser causadas por excessivo desempenho da argamassa Figura 22.

Esta manifestação classificou-se como sendo de grau de risco mínimo por não causar perda do desempenho da estrutura a não ser o visual e ser possível seu reparo como expõe a (NORMA DE INSPEÇÃO PREDIAL IBAPE/SP – 2011).

Bauer (1997), ao analisar as manifestações patológicas de revestimentos argamassados, considera que a presença de fissuras com aparência mapeada, sem que tenha ocorrido movimentação ou fissuração da base, ocorre principalmente por retração da argamassa.

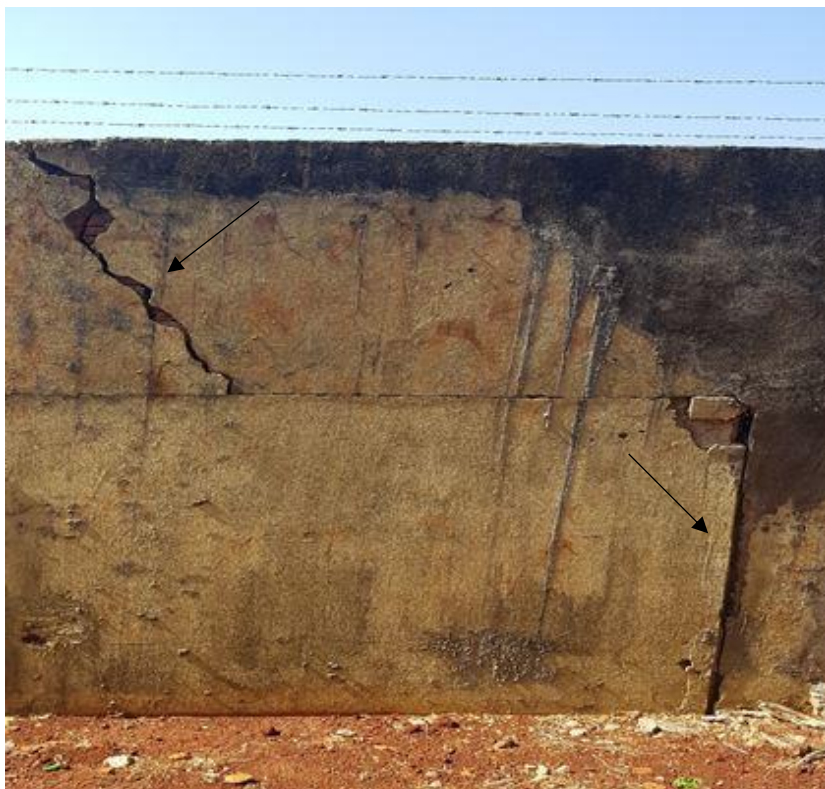
**Figura 23:** Rachadura no muro

Neste caso acontece que, inicialmente havia um muro antigo, o qual foi ampliado para se tornar mais alto e no lado direito da imagem pode-se perceber a separação do muro velho com o muro mais recente, onde havia uma antiga entrada de automóveis a qual durante a ampliação foi fechada.

Considerou-se esta manifestação como rachadura pela larga abertura que chega a até 1,5 cm, também foi definido como de grau crítico de risco, sendo de fácil visualização, mostrando que o problema apresenta fatores como: risco contra a segurança das pessoas, perda excessiva de desempenho e comprometimento sensível de vida útil, como expõe a (NORMA DE INSPEÇÃO PREDIAL IBAPE/SP – 2011).

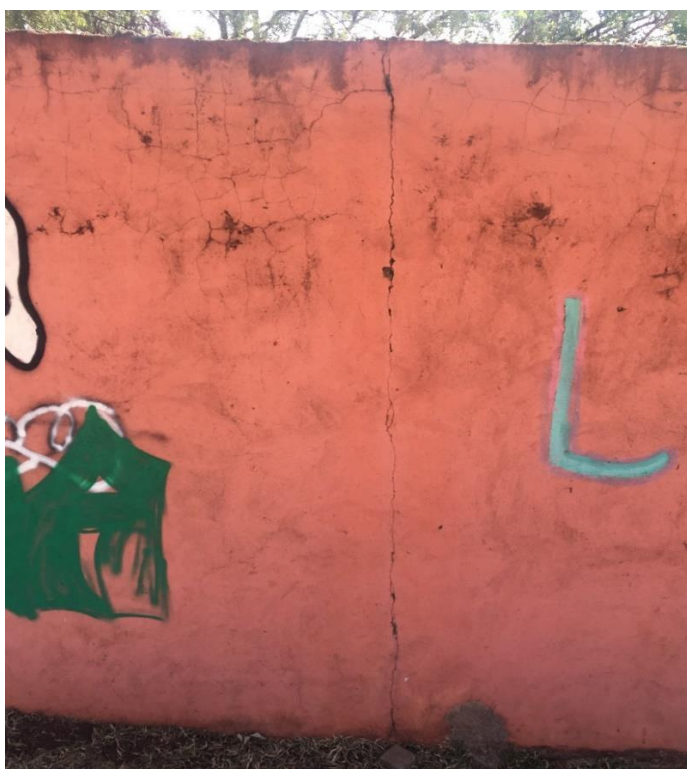
**Figura 25:** Fissura vertical por movimentação térmica

Pereira (2005) diz que a provável causa para essa manifestação é a movimentação de dilatação e contração que os elementos construtivos sofrem devido às variações de temperatura a que a estrutura é exposta, sendo assim chamada de movimentação térmica. É comum que hajam fissuras dessa origem em muros muito extensos, devido principalmente à insolação direta que ele pode receber durante o dia. Em muros essas fissuras são tipicamente verticais, com

O problema foi considerado uma fissura por ter espessura de 0,4 mm. Foi classificado como de grau de risco mínimo, pois causa apenas dano estético, como relata Pereira (2005), devido ao fato de que o elemento sofre as variações de tamanho, causando as fissuras de acordo com as variações de temperaturas a que se expõem, sendo que, já fissurado e exposto diariamente as mesmas variações, não tende ao agravamento.

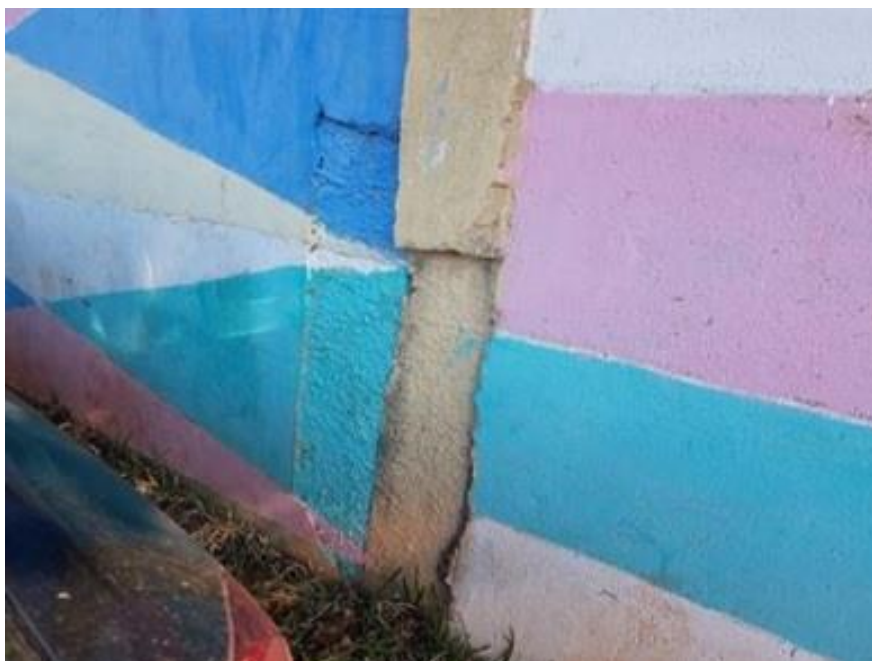
**Figura 28:** Descolamento do revestimento argamassado em placa

Neste caso, o defeito é advindo de um caso fortuito, o qual, segundo o relato de terceiros, o para-choque de um caminhão acabou se chocando contra pilar do muro, provocando esse problema. Com o impacto houve a perda de parte do cobrimento do pilar na parte inferior e de uma parte do revestimento do muro, como exposto da Figura 28. Na imagem pode se perceber que o ocorrido foi ignorado e até mesmo recebeu pintura sem ter passado por algum tipo de reparo adequado.

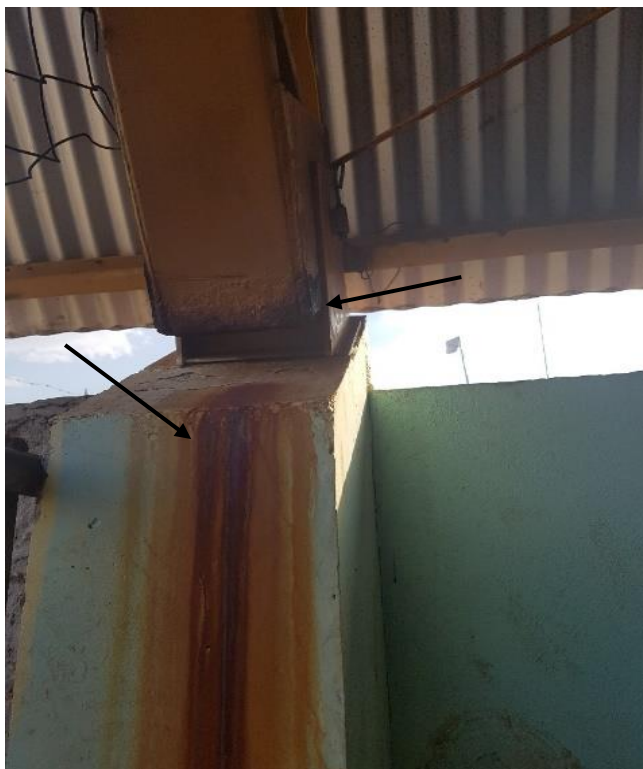
**Figura 29:** Oxidação na estrutura metálica do ginásio

Podem-se citar diversos tipos de causas para a oxidação presente na estrutura metálica, mas analisando o local, concluiu-se que uma provável causa é de que haja infiltração na cobertura, ou que até mesmo pelo lado exterior a água da chuva esteja escorrendo até a base metálica que se encontra apoiada no pilar em concreto armado e ali se acumulando, causando a oxidação, o que de fato parece ser o mais forte indício, sendo que os quatro cantos da estrutura do ginásio se apresentam esse problema, justamente no limite da cobertura, assim ficando expostos ao tempo e a chuva. Lembrando que a inspeção foi feita em dia de sol, o que levou a embasar-se pela observação as possíveis causas e do possível caminho da água.

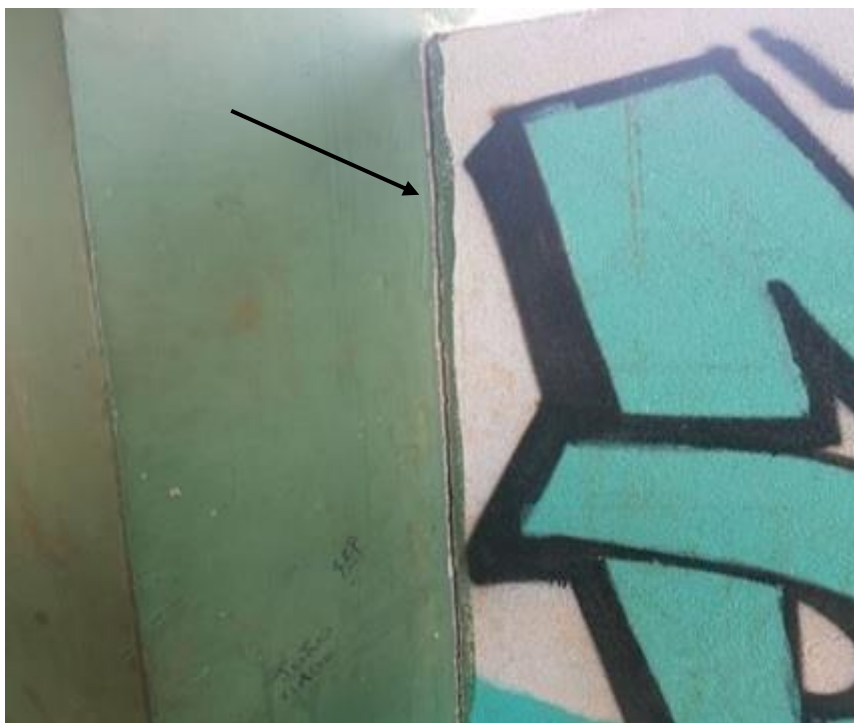
**Figura 30:** Fissura vertical no encontro entre pilar e alvenaria.

Segundo Thomaz (1989,) as movimentações hidrotérmicas de parede e da estrutura, as acomodações do solo e as deflexões dos componentes estruturais introduzirão tensões nas paredes de fechamento que, em função da natureza do seu material constituinte e da própria intensidade da movimentação, poderão ser absorvidas. Sempre que houver, entretanto, incompatibilidade entre as deformações impostas e as admitidas pela parede, cuidados devem

Para este caso o autor recomenda o seguinte método de reparo:

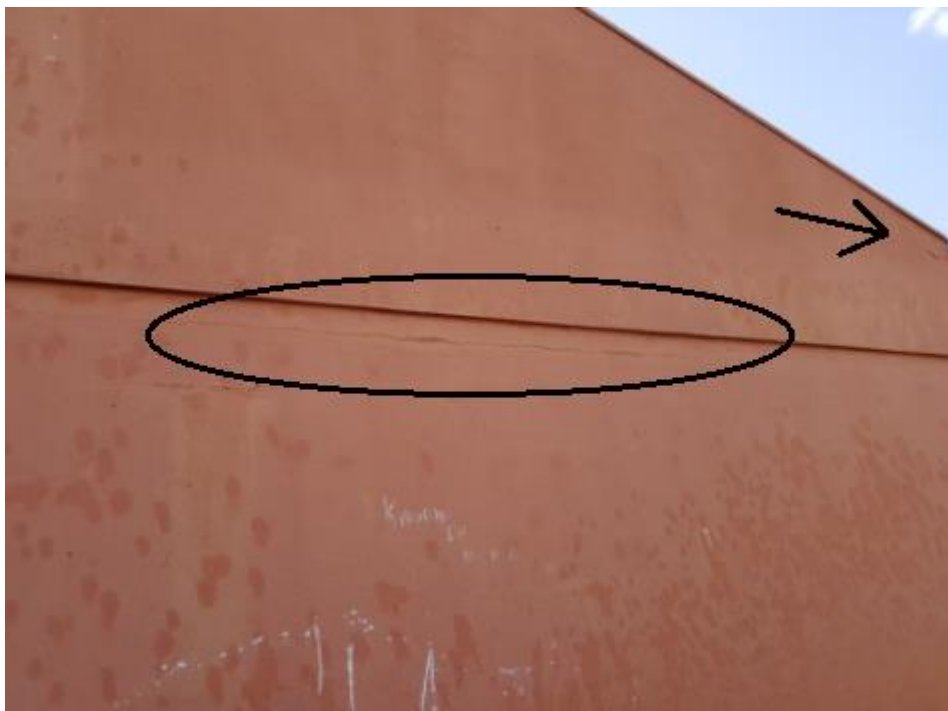
**Figura 32:** Fissura por retração da laje

Esta manifestação foi classificada como sendo de grau de risco mínimo, causando apenas danos visuais, e não tendo risco de evoluir para uma de risco regular e considerada fissura por ter a espessura de 0,2 mm.

Segundo Thomaz (1989), em paredes de vedação, executas no sistema construtivo convencional, fissuradas por movimentações térmicas de lajes, podem ser corrigidas mediante aplicação de telas metálicas inseridas no revestimento, o comprimento de transpasse da tela, para cada lado da trinca, deve ser de aproximadamente 15 cm.

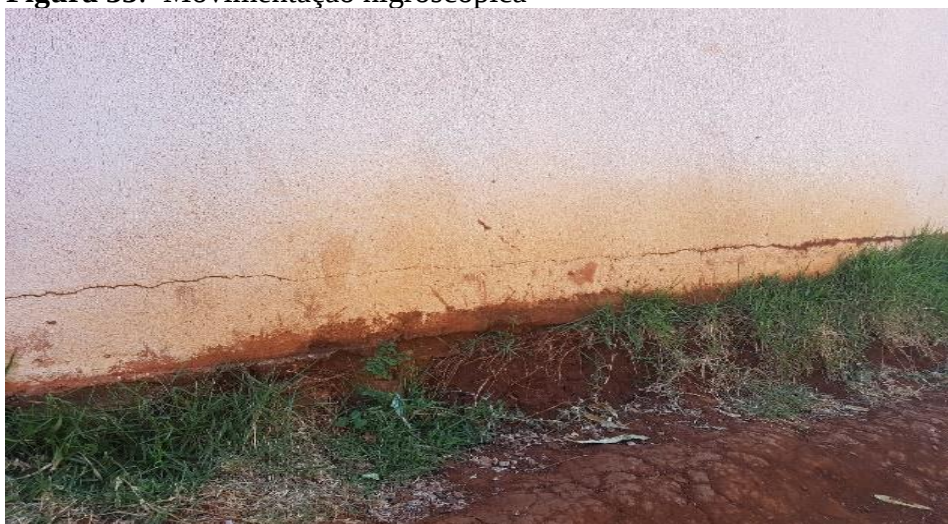
**Figura 35:** Movimentação higroscópica

Para Thomaz (1989), a provável causa dessa patologia é a má execução da impermeabilização dos alicerces ou falta da mesma. Nesse caso, os componentes de alvenaria que se encontra em contato direto com o solo, acabam absorvendo a umidade, oriunda de precipitações ou mesmo a do orvalho, presente no solo, apresentando movimentações diferenciadas em relação às fiadas superiores que estão sujeitas à insolação direta e à perda de água por evaporação Figura 36.

Ainda segundo Thomaz (1989), as alvenarias são os componentes, de qualquer edificação feita no sistema construtivo convencional, mais suscetível a fissuras. Ainda é bom ressaltar que essas fissuras em paredes são as que mais realçam aos olhos dos usuários. Para correção dessa manifestação, o problema deve ser atacado na sua origem, assim sendo, fazer de maneira correta a impermeabilização das primeiras fiadas da parede.

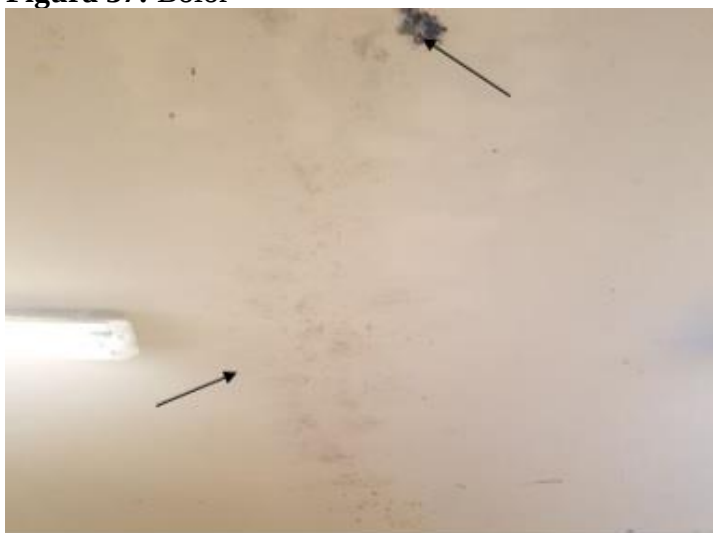
**Figura 37: Bolor**

Segundo Peres (2001), as condições do ambiente em que se encontram é o que favorece para o desenvolvimento de organismos vivos como o fungo. São muitos os fatores que influenciam o desenvolvimento e entre elas a umidade é fundamental, pois sem ela não é possível que haja tal manifestação. Fungos necessitam de um local onde haja uma umidade relativa elevada para se desenvolver e proliferar. A presença de luz mesmo não sendo necessária, é outro fator que pode interferir no processo de reprodução dos fungos.

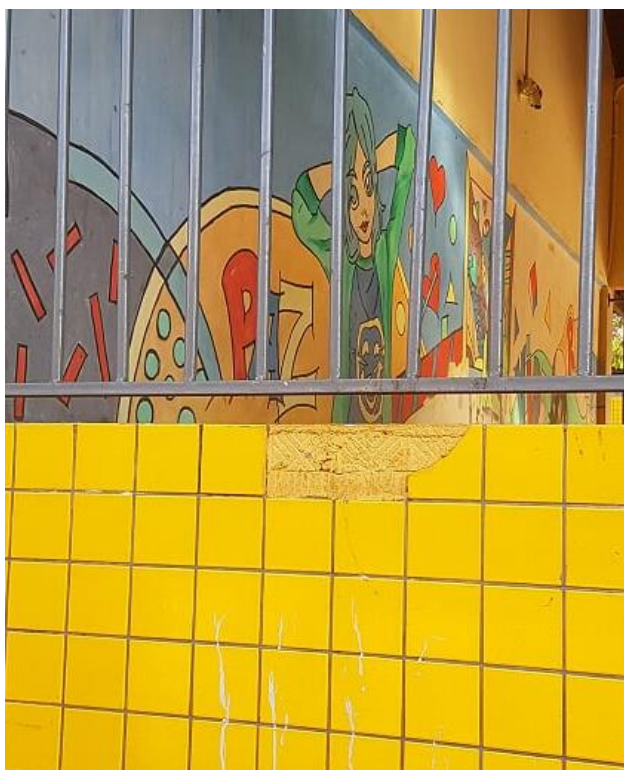
**Figura 38:** Descolamento em placa do revestimento cerâmico

Segundo Fiorito (1994), a principal causa é a perda de aderência do revestimento cerâmico com o substrato ou argamassa colante. Este problema ocorre por causa das tensões que incidem nas placas cerâmicas, desta maneira ultrapassando a capacidade da aderência de absorver essas tensões, entre a cerâmica e a argamassa. Essa patologia causa danos estéticos e além disso abre portas para infiltrações.
