**LEVANTAMENTO DE MANIFESTAÇÕES PATOLÓGICAS EM EDIFÍCIOS**  
**RESIDENCIAIS DA CIDADE DE CASCAVEL-PR**

**LEVANTAMENTO DE MANIFESTAÇÕES PATOLÓGICAS EM CONCRETO  
ARMADO NAS EDIFICAÇÕES RESIDENCIAIS DA CIDADE DE CASCAVEL-PR**

Trabalho apresentado na disciplina de Trabalho de Conclusão de Curso II, do Curso de Engenharia Civil, do Centro Universitário Assis Gurgacz, como requisito parcial para obtenção do título de Bacharel em Engenharia Civil.

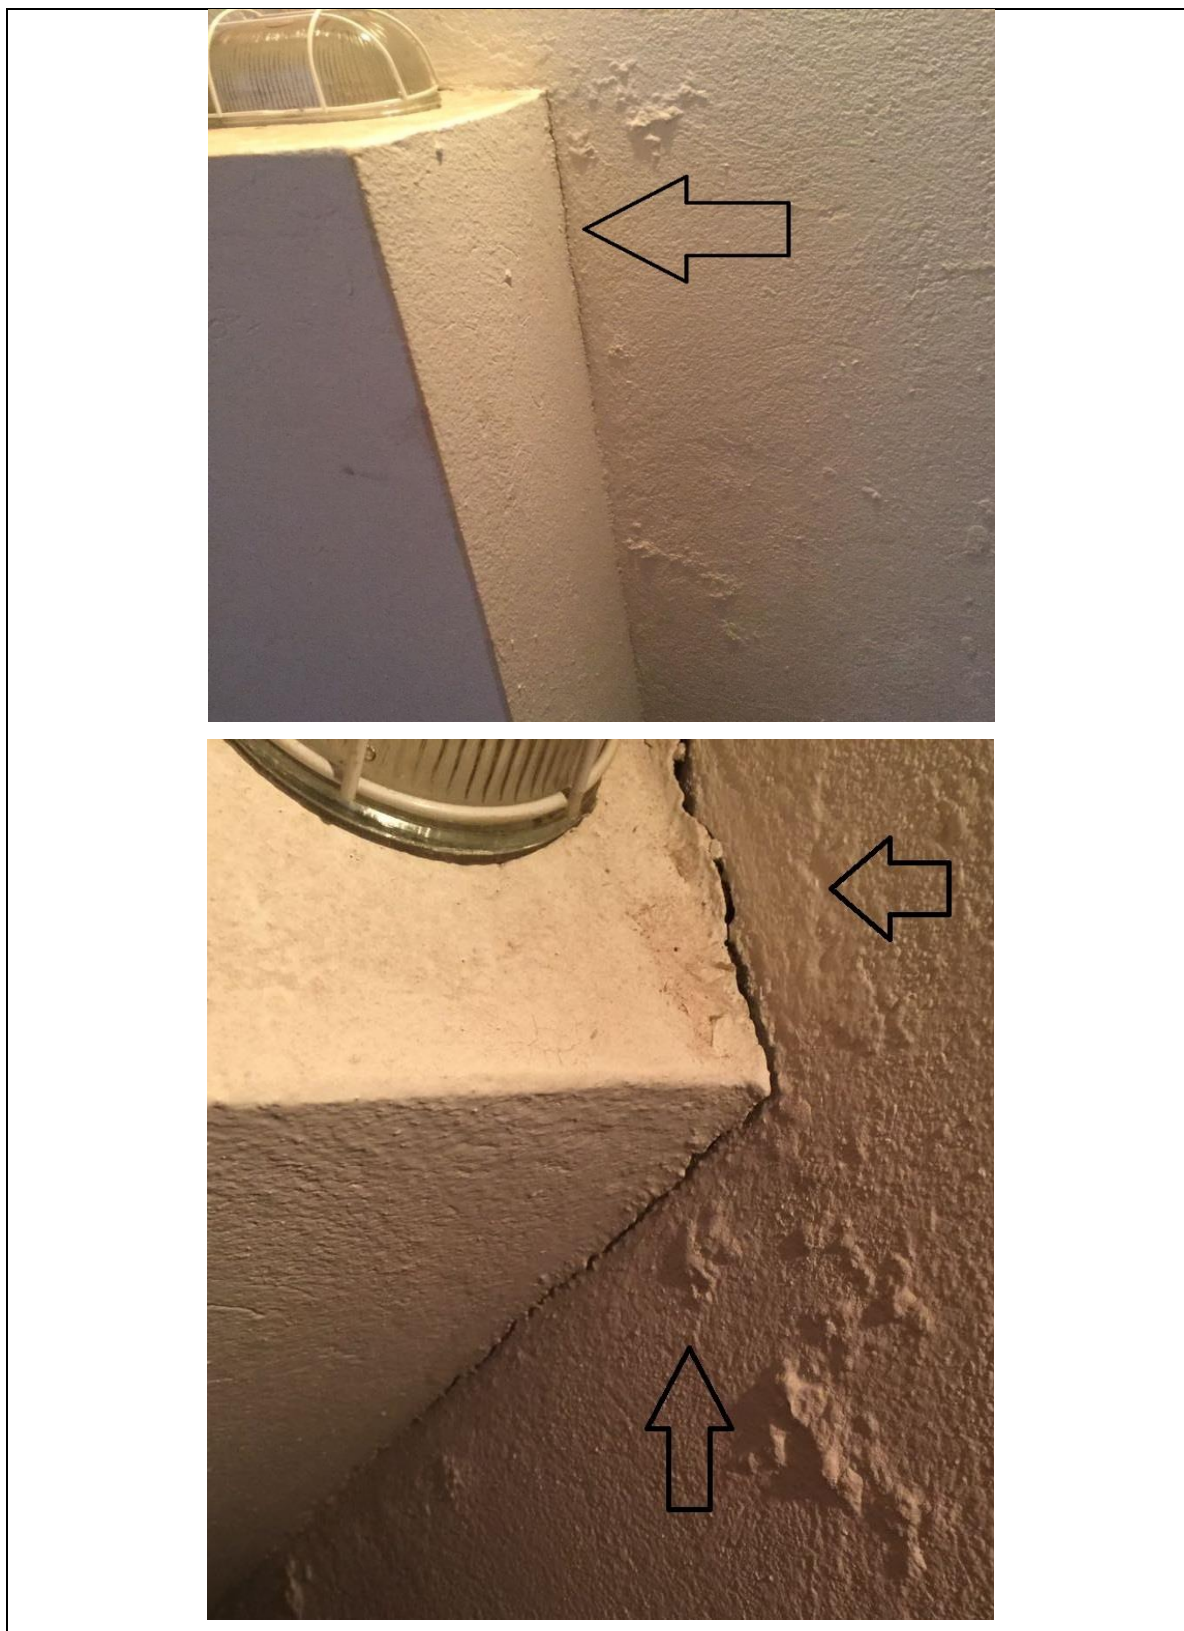
| FORMULÁRIO PARA LEVANTAMENTO DOS PROBLEMAS PATOLÓGICOS | | |
|---|---|--|
| Considerações: A patologia está localizada ao lado da caixa da água. É uma fissura situada no pilar. | | |

Essa manifestação patológica tem como possível causa a movimentação desarmônica, em especial a movimentação térmica. Uma vez que o pilar está situado no

Segundo Thomaz (1989), um método eficiente, para reparo, seria a implementação de uma junta aparente no corpo de parede. É utilizado material deformado, na divisa de pilar com alvenaria, para sustentar a variação de movimentação desarmônica conforme demonstra a Figura 20.

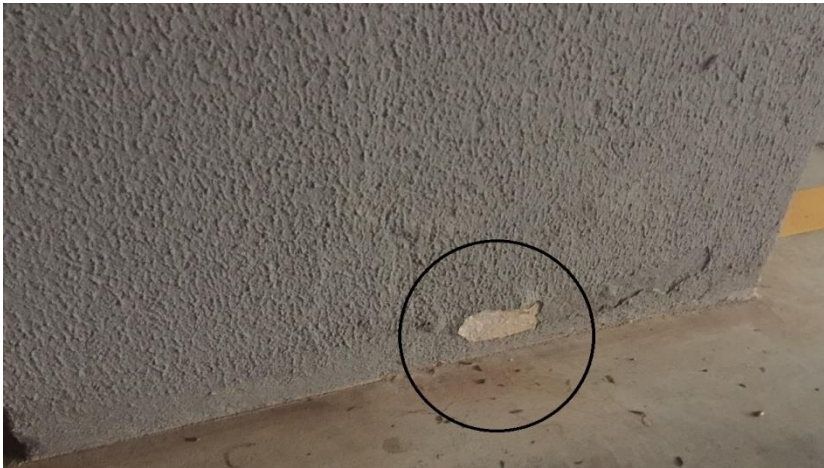
| FORMULÁRIO PARA LEVANTAMENTO DOS PROBLEMAS PATOLÓGICOS | |
|---|---|
| Considerações: Está localizado na garagem na parte inferior da parede. A garagem é coberta, com drenagem dimensionada e não está situada acima do solo natural. | |

Esse tipo de patologia pode ter ocorrido devido à má execução e erro de traço. Segundo Barbosa (2005), a placa pode apresentar-se quebradiça, desagregando-se com facilidade. Acontece devido à utilização de argamassa magra e ausência da camada de chapisco.

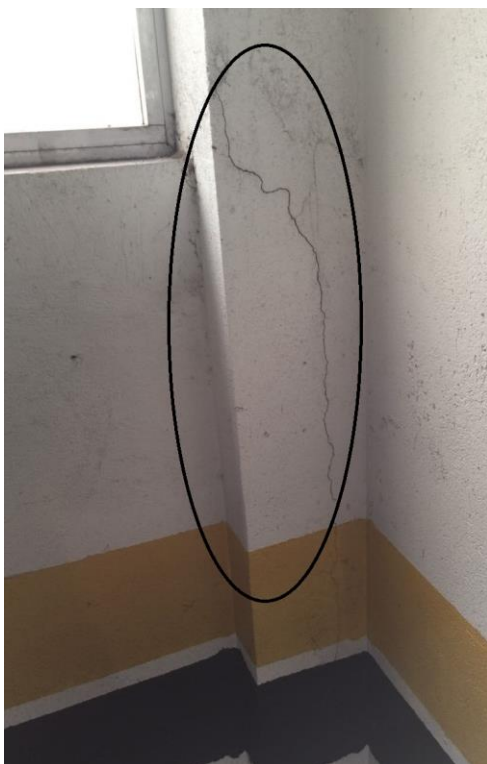
| Considerações: Patologia situada no pilar de canto da garagem. | |

A sobrecarga é uma possível causa da ocorrência desse tipo de manifestação patológica. Segundo Thomaz (1989), as sobrecargas podem não ter sido consideradas na hora do cálculo estrutural, caso a falha seja decorrente da execução da peça ou protótipo estrutural, bem como a falha durante o cálculo, onde o profissional da obra tenha deixado de considerar algumas sobrecargas e forçando o uso do material.

No entanto, segundo Thomaz (1989), se a fissura continuar expandindo, será necessário reforçar o elemento estrutural. Reforçar o pilar com concreto e armadura suplementares é um reparo eficiente para esse tipo de situação. A Figura 23 retrata como é o procedimento do reparo.

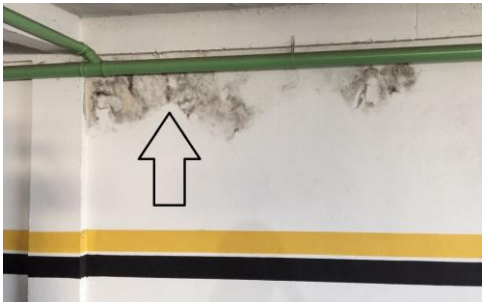
| FORMULÁRIO PARA LEVANTAMENTO DOS PROBLEMAS PATOLÓGICOS | |
|---|---|
| Considerações: Situada na parte superior da parede ao lado dos encanamentos hidráulicos. | |

No caso analisado, é possível observar pela foto, na parte superior ao redor dos encanamentos hidráulicos, a ocorrência de bolor. Esse tipo de patologia tem a possível ocorrência devido à presença de umidade, ocasionado pela possível vazamento, a baixa insolação e a baixa ventilação.

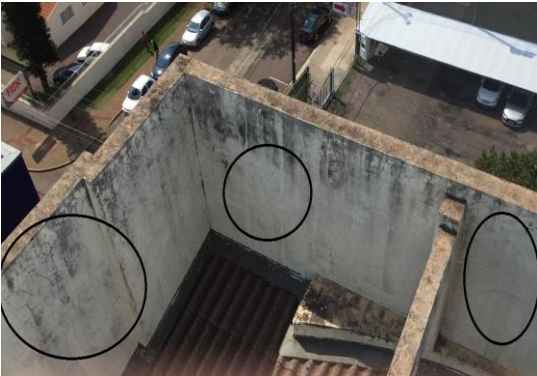
| FORMULÁRIO PARA LEVANTAMENTO DOS PROBLEMAS PATOLÓGICOS | |
|---|---|
| Considerações: A patologia está localizada na platibanda, na cobertura da edificação. | |

No caso analisado é possível observar a fissura na platibanda, destacada por círculos. Por estar em um ambiente externo, uma possível causa poderia estar na exposição às intempéries em função de menor proteção de telhado, além de sofrer contato direto com respingo de chuva. Segundo Segat (2005), nessa condição, as movimentações higroscópicas e térmicas do revestimento tendem a se intensificar, tornando, por conseguinte, o revestimento mais propenso a sofrer fissuras mapeadas. A Figura 26 retratará um exemplo de fissura mapeada.

O reparo recomendável é refazer a pintura específica, impermeabilização e realizar manutenção periodicamente, conferindo o estado da pintura e os locais que estão propensos a sofrer com esse vício. Uma vez que mesmo que resolva a situação, a patologia retornará ao decorrer do ano devido a continuo ação de respingo de chuvas e intempérie.
