**LEVANTAMENTO DAS MANIFESTAÇÕES PATOLÓGICAS DE UM COLÉGIO  
MUNICIPAL LOCALIZADO NA CIDADE DE CASCAVEL – PR**

**CASCAVEL - PR**  
**2017**

Trabalho apresentado na disciplina de Trabalho de Conclusão de Curso II, do Curso de Engenharia Civil, do Centro Universitário Assis Gurgacz, como requisito parcial para obtenção do título de Bacharel em Engenharia Civil.

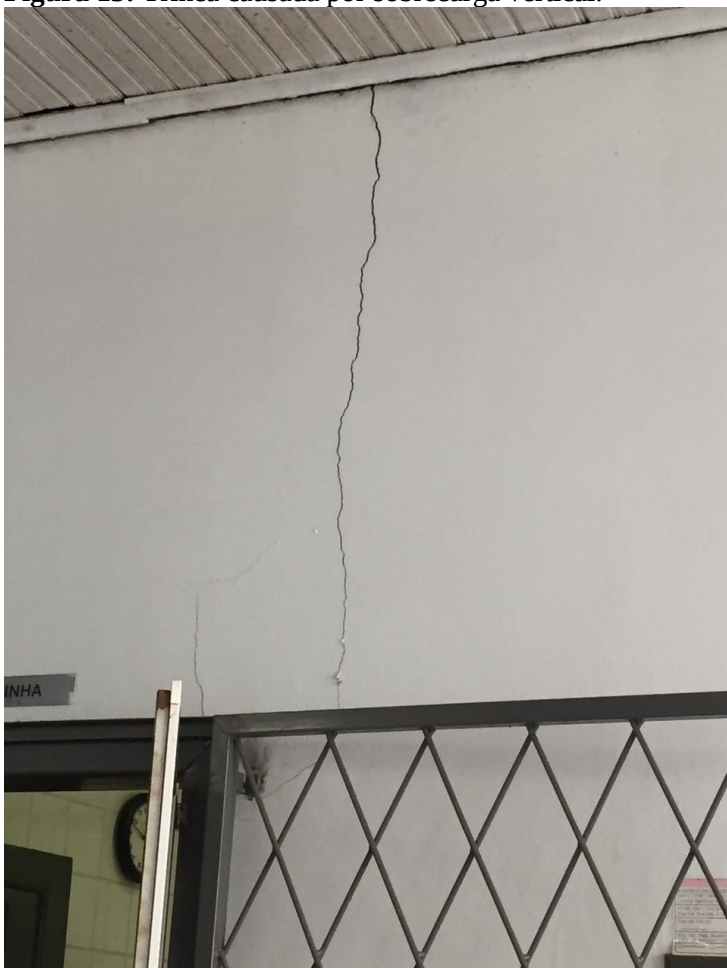
**Figura 13:** Trinca causada por sobrecarga vertical.

Foi encontrada uma trinca ocasionada por sobrecarga vertical na alvenaria, com auxílio de um fissurômetro foi classificada como trinca por possuir abertura maior que 0,5mm. Foi aplicado o formulário para levantamento das manifestações patológicas como mostra a Tabela 5 e após realizou-se registro fotográfico.

Foi considerado para essa manifestação o grau de risco mínimo, causando apenas danos visuais, e não tendo risco de evoluir para um risco regular. É considerada trinca, pois possui a espessura maior que 0,5 mm como expõe a (NORMA DE INSPEÇÃO PREDIAL IBAPE/SP – 2011), Figura 13.

As fissuras encontradas no colégio foram do tipo vertical podendo ser originadas por carregamento excessivo de compressão na região central da parede, com maior abertura no topo da alvenaria. Segundo Richter (2007), as fissuras verticais acontecem devido aos esforços transversais de tração induzidos, ocasionadas pelo atrito da superfície da junta da argamassa com a maior face dos tijolos.

Na maioria das vezes a argamassa ao ser comprimida deforma-se também, mas com intensidade menor. Durante este procedimento há uma tendência da argamassa se expandir, transmitindo tração lateral aos elementos. Estes esforços laterais de tração nas unidades são os principais geradores das fissuras verticais (RICHTER, 2007).

Para executar a recuperação desta manifestação patológica, Thomaz (1989), indica o método de introdução a bandagem no revestimento ou também a utilização de tela metálica ou de *nylon* na pintura. No transpasse da tela o comprimento deve conter aproximadamente 15 cm para cada lado da trinca ou fissura, como é representado na Figura 16.

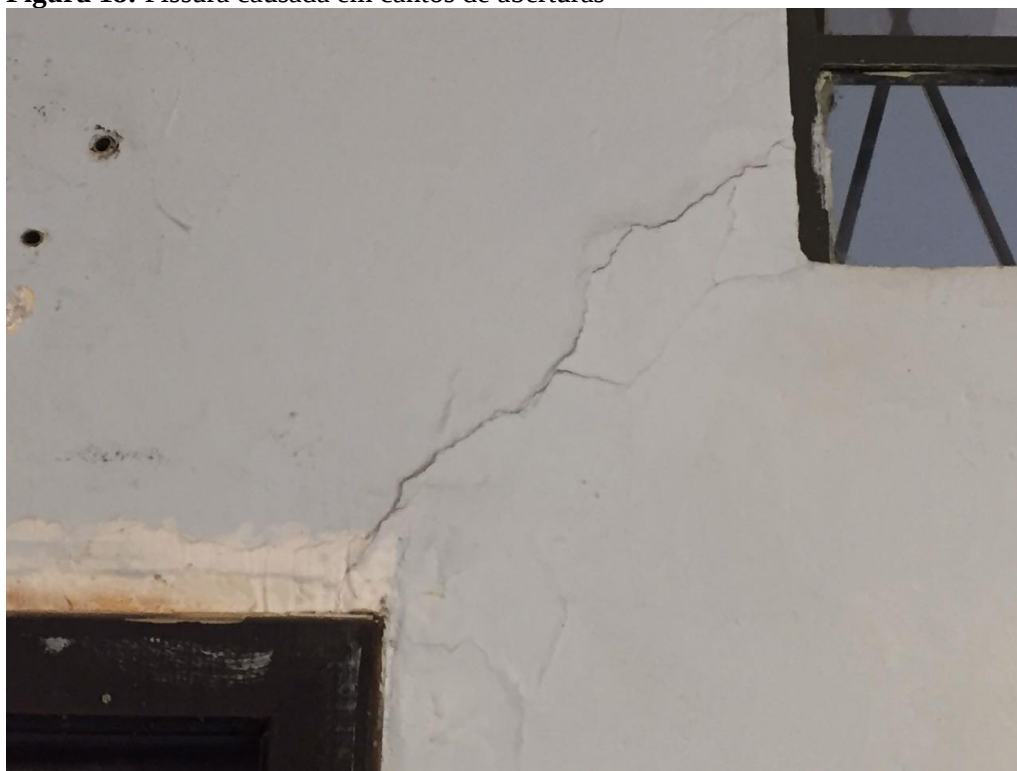
**Figura 18:** Fissura causada em cantos de aberturas

As fissuras localizadas em cantos de aberturas foram identificadas dezesseis vezes no colégio, sendo que algumas foram classificadas como trincas e outras como fissuras devido a dimensão da abertura. Foi aplicado o formulário para levantamento das patologias, conforme é indicado na Tabela 6.

Foi considerado para essa manifestação o grau de risco mínimo, causando apenas danos visuais, e não tendo risco de evoluir para uma de risco regular. Foram consideradas como trincas e fissuras por possuírem espessuras maiores e menores que 0,5 mm como expõe a (NORMA DE INSPEÇÃO PREDIAL IBAPE/SP – 2011), Figura 18

O tipo de fissura que foi indicado na Figura 18 é característico em algumas janelas de salas de aula do colégio e também em portas do refeitório onde pode ter ocorrido pela ausência de vergas e contra vergas, dando origem às fissuras.

Em paredes de alvenaria que possuem aberturas como janelas ou portas, ocorre a reunião de tensões ao entorno do vão. Segundo Bauer (2014), no caso da inexistência ou subdimensionamento de vergas e contravergas, as trincas e fissuras se formam a partir dos vértices dessas aberturas conforme a representação indicada na Figura 19.

Segundo Thomaz (1989), pode-se realizar a reparo desta manifestação patológica superficialmente, adicionando bandagem no revestimento ou tela de *nylon* na pintura. Pode ser restabelecido o comportamento monolítico da parede através da inserção de armaduras no trecho fissurado ou por meio de telas metálicas inseridas no revestimento com comprimento de transpasse da tela de 15 cm para cada lado, como representado na Figura 20.

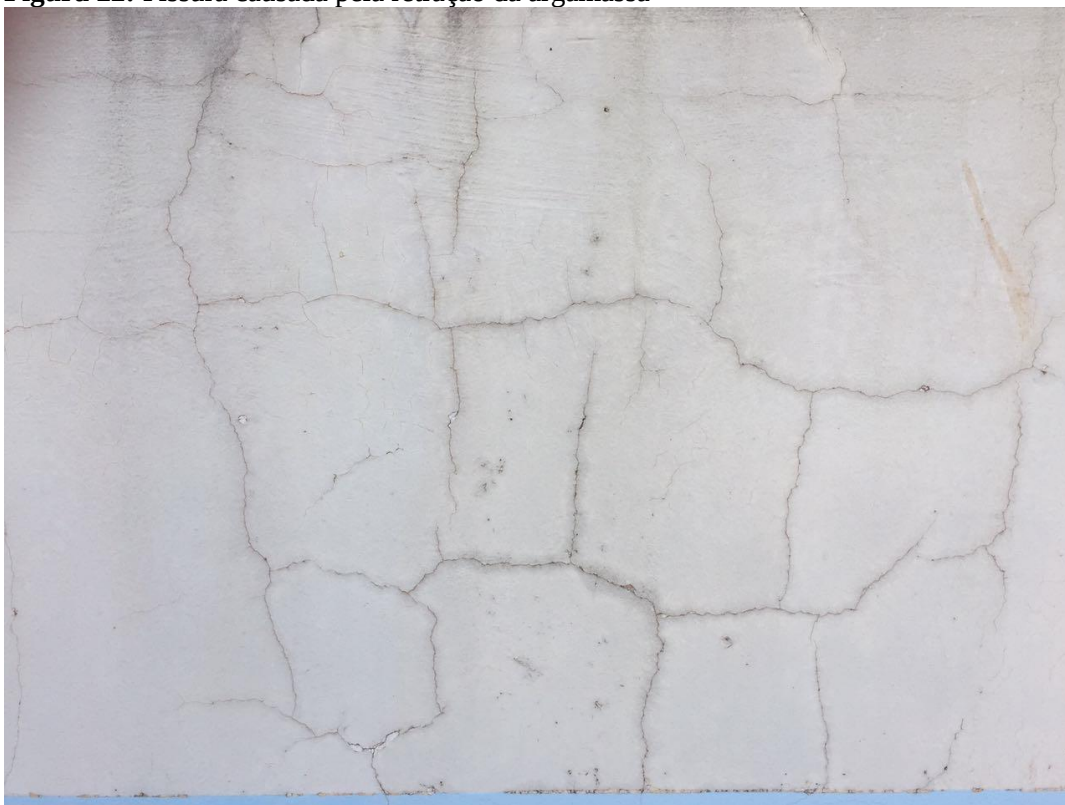
**Figura 22:** Fissura causada pela retração da argamassa

Foram encontradas várias fissuras causadas pela retração da argamassa na parte externa do bloco 2 com auxílio de um fissurômetro e foram classificadas como fissura por possuírem aberturas menor que 0,5mm.

Foi considerada para essas manifestações o grau de risco mínimo, causando apenas danos visuais, e não tendo risco de evolução para risco regular. Foi considerada como fissura por possuírem espessuras maiores que 0,5 mm como expõe a (NORMA DE INSPEÇÃO PREDIAL IBAPE/SP – 2011), Figura 22.

Segundo Romano (2002), retração é o fenômeno segundo o qual, após o processo de pega, o concreto, em exposição com o meio ambiente, sofre uma perda de suas dimensões sem a presença de aplicação de cargas externas, produzidas pelas forças capilares. A contração da argamassa introduz tensões de tração ao revestimento e consequentemente causa a fissuração da peça.

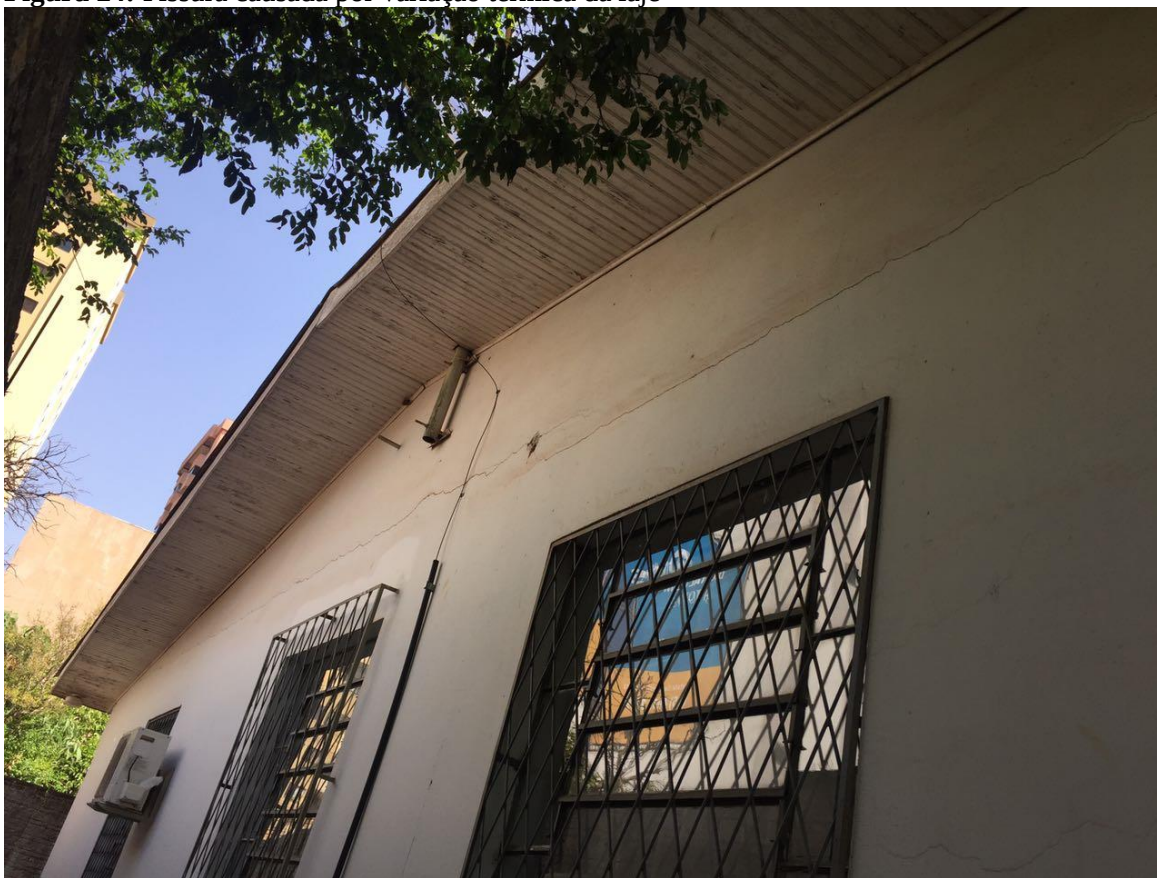
**Figura 24:** Fissura causada por variação térmica da laje

Foram encontradas duas trincas originadas pela variação térmica da laje. Foi aplicado o formulário para levantamento das manifestações patológicas como mostra a Tabela 8 e em seguida realizou-se o registro fotográfico da manifestação patológica.

Foram consideradas para estas manifestações o grau de risco moderado, pois sem o reparo adequado pode ocorrer a evolução para um maior grau de risco . Foram consideradas como trincas por possuírem espessuras maiores que 0,5 mm como expõe a (NORMA DE INSPEÇÃO PREDIAL IBAPE/SP – 2011), Figura 24.

As fissuras que tem origem pela variação térmica ocorrem de forma mais comum na alvenaria de topo dos pavimentos, existindo solidarização com a laje de cobertura. Duarte (1998), ressalta essa característica.

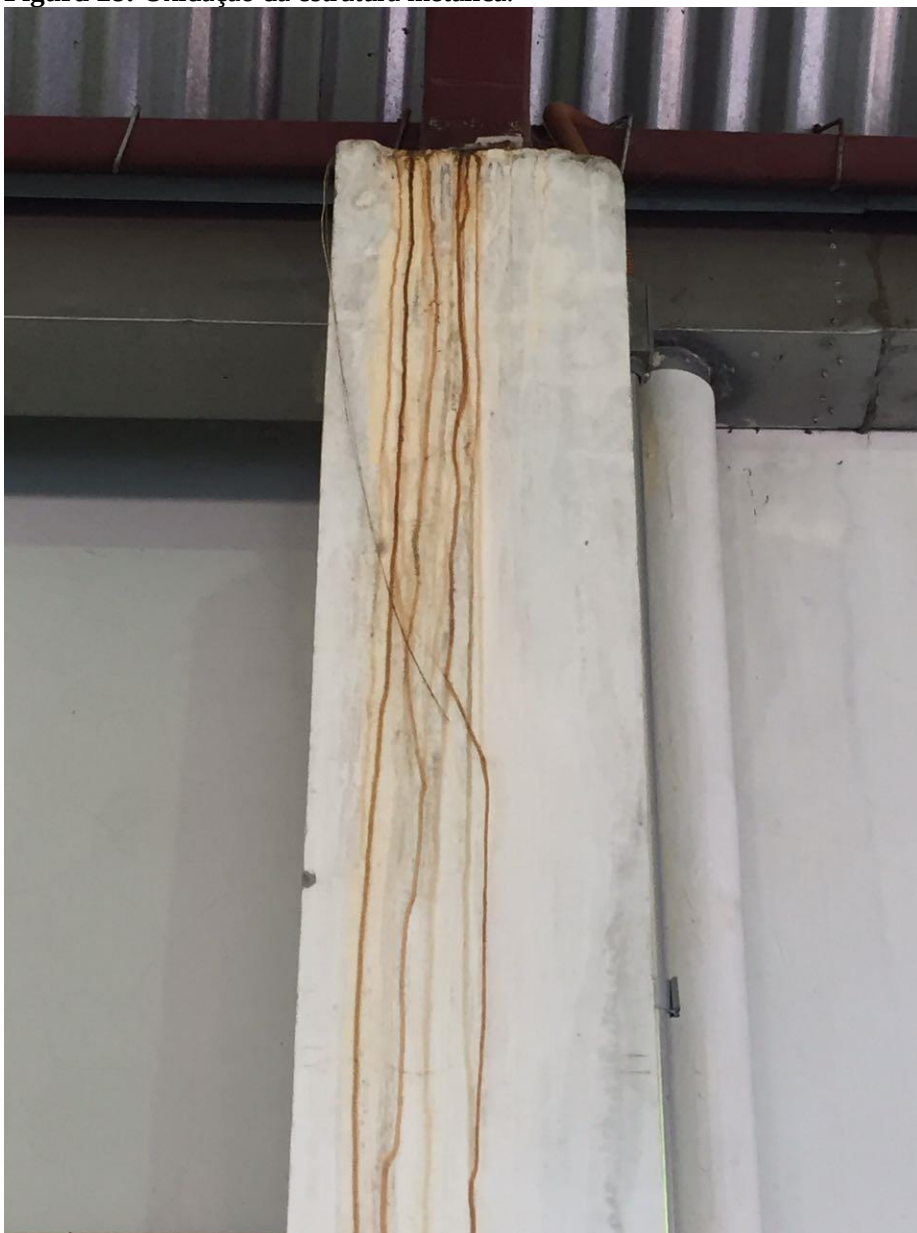
**Figura 28:** Oxidação da estrutura metálica.

Foram encontradas duas fissuras geradas pela oxidação da estrutura metálica. Foi também aplicado o formulário para levantamento das manifestações patológicas como mostra a Tabela 9 e realizando-se em seguida o registro fotográfico.

Foi classificada como sendo de grau de risco regular, como expõe a (NORMA DE INSPEÇÃO PREDIAL IBAPE/SP – 2011). Tendo a estrutura possibilidade de reparo, com deterioração precoce e pequena, Figura 28.

Segundo Gentil (1996), corrosão é um procedimento de desgaste dos materiais causando alterações danosas indesejáveis nas estruturas metálicas. Este acontecimento quando entra em atuação, faz com que os materiais percam seu desempenho afetando assim sua qualidade, tais como resistência mecânica, elasticidade, ductilidade e estética.

De acordo com Cozza (1996), essas patologias estruturais são provenientes da ação de elementos externos, com isso, a estrutura sofre a ação de agentes agressivos como líquidos corrosivos, atmosfera poluída, incêndios ou vibrações. Sendo o resultado, em geral, de problemas relacionados com o mal preparo de início da estrutura ou até mesmo relacionado a falta de manutenção.

Segundo Gonçalves (2006), o dano na seção transversal dos elementos da estrutura metálica é o problema principal causado pela oxidação. Este dano pode aumentar a concentração de tensões, pela diminuição de sua área efetiva e assim, reduzir consequentemente a capacidade de resistência do material, em casos extremos, podendo até ocasionar a ruína da estrutura por insuficiência da seção ou perda de estabilidade.

Para reparo do problema Jófili (2004), diz que é necessária a utilização produtos químicos para a remoção da oxidação, já manchas mais difíceis que estão passando por um estágio maior de corrosão sugere-se a utilização de abrasão mecânica superficial, com o auxílio de uma esmerilhadora para a retirada das manchas oxidadas, e em seguida uma lixadeira para a preparação da superfície e finalização com uma pintura nova, também recomenda a utilização de produtos anticorrosivos, protetores e inibidores de oxidação para que não tenha uma nova reincidência.

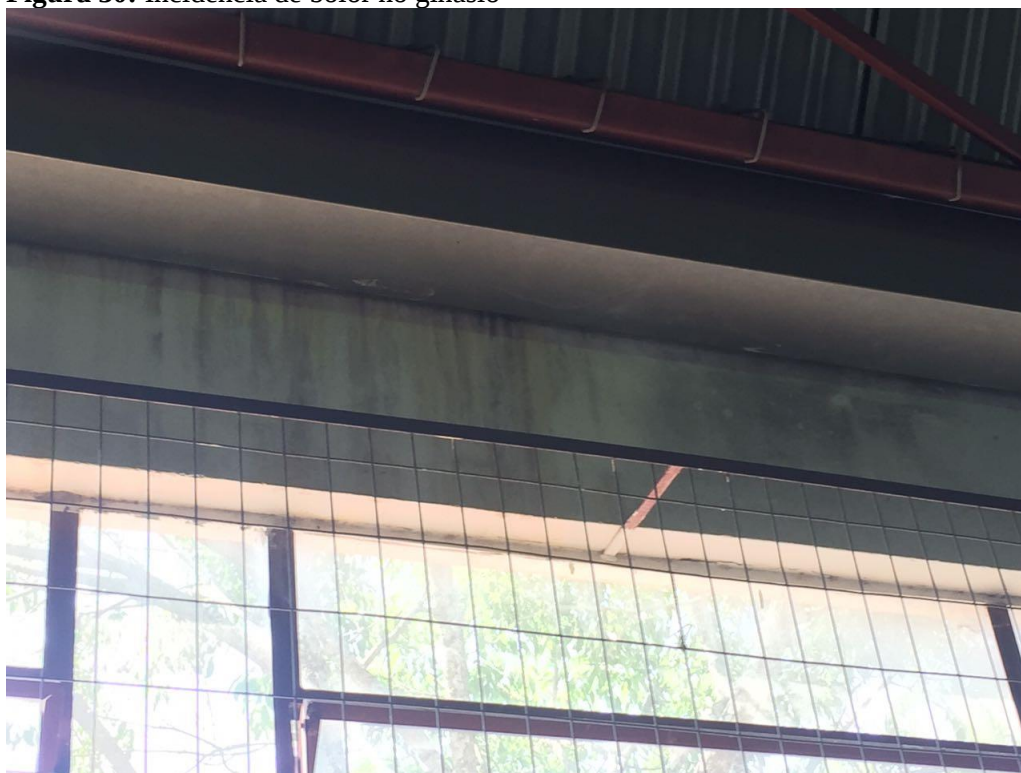
**Figura 30:** Incidência de bolor no ginásio

Encontrou-se este problema patológico em três pontos, sendo dois presentes no ginásio e um com incidência no banheiro do bloco 2 do colégio, após o levantamento e o registro fotográfico, foi aplicado o formulário para levantamento das patologias, representado na Tabela 10.

Foram consideradas para estas manifestações o grau de risco mínimo tendo apenas prejuízos estéticos a edificação, Figura 30.

São diversos fatores que influenciam em seu desenvolvimento, como a ventilação, iluminação e insolação, porém a umidade presente é fundamental para o surgimento do bolor e mofo, sendo este, tanto proveniente de umidade relativa elevada do ar, como até mesmo por paredes umedecidas pela infiltração de água ou vazamento de tubulações (PERES, 2001).
