**CENTRO UNIVERSITÁRIO ASSIS GURGACZ**  
**FABIANA YNGRED CREPUSCULLI**

**ESTUDO DE CASO: ANÁLISE DE MANIFESTAÇÕES PATOLÓGICAS DE UM**  
**CENTRO DE EDUCAÇÃO INFANTIL NO MUNICÍPIO DE TOLEDO - PR**

Trabalho apresentado na disciplina de Trabalho de Conclusão de Curso II, do Curso de Engenharia Civil, do Centro Universitário Assis Gurgacz, como requisito parcial para obtenção do título de Bacharel em Engenharia Civil.

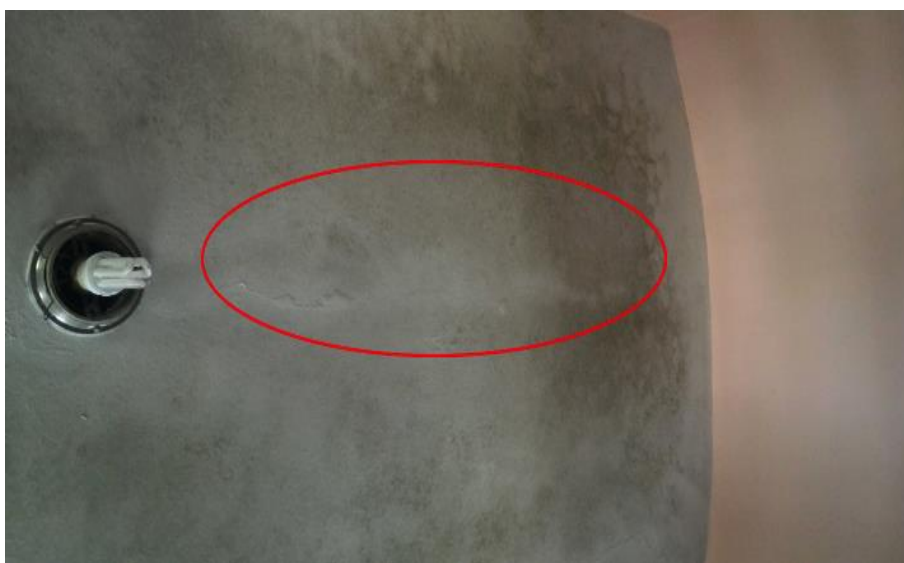
**Figura 11:** Bolor e infiltração na laje do sanitário.

A Figura 11 apresenta mancha de bolor aparente, é decorrente do alto teor de umidade na laje de cobertura, causada pela infiltração nas lajes dos quatro sanitários, que o fato de haver tons marrons escuros, que é característico do processo de oxidação da armadura da laje, o que pode ocorrer uma perda de desempenho ao qual foi projetado.

Logo, sua classificação do grau de risco é considerada média. Além da situação relatada, que houve vazamento nas caixas de água que estão situadas acima das lajes de cada sanitário, também tem-se o fato de que há pouca ventilação, as aberturas são pequenas e do tipo basculante.

Para se evitar que o bolor aconteça nas edificações, devem-se tomar medidas visam garantir uma ventilação, iluminação e insolação adequada aos ambientes, assim como idealizar a diminuição de risco de condensação nas superfícies internas dos componentes e também evitar riscos de infiltração de água através de paredes, pisos e/ou tetos, Alucci & Fauzino & Milano (1985). Verificar a situação da armadura para ver se há comprometimento e, se necessário, deve-se fazer um reforço estrutural. Deve refazer o emboço e reboco, aplicar impermeabilizante antes de executar nova pintura.

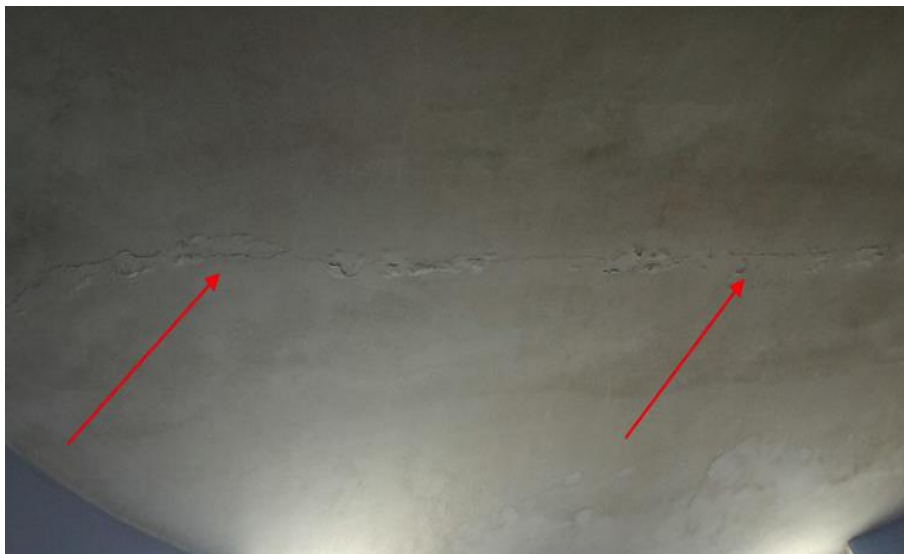
**Figura 12:** Fissuras e trinca na laje do sanitário.

As fissuras que ocorrem nas lajes conforme Figura 12 podem ser classificadas por trincas quando sua espessura não supera 5 mm. Ocorrem nos quatro sanitários da edificação. Esse fenômeno pode se manifestar em várias fases da edificação: fase plástica, fase de endurecimento ou fase de concreto endurecido. Essas fissuras podem surgir após anos, semanas ou horas do término da concretagem (BAUER, 1997). Podem ser decorrentes dos esforços associados a fenômenos de retração térmicas. Outros fatores podem ser a temperatura do ambiente e a umidade relativa.

Thomaz (1989), afirma que, a recuperação dos elementos trincados só deverá ser executada após um diagnóstico preciso, e somente depois da certificação de que as trincas não influenciarão no comportamento do edifício como um todo. Sua recuperação implica na restauração da monoliticidade do concreto, aplicação de produtos adesivos capazes de promover a aderência entre suas faces, podem ser feitas por juntas de dilatação. Após seu reparo pode-se fazer a renovação da pintura.

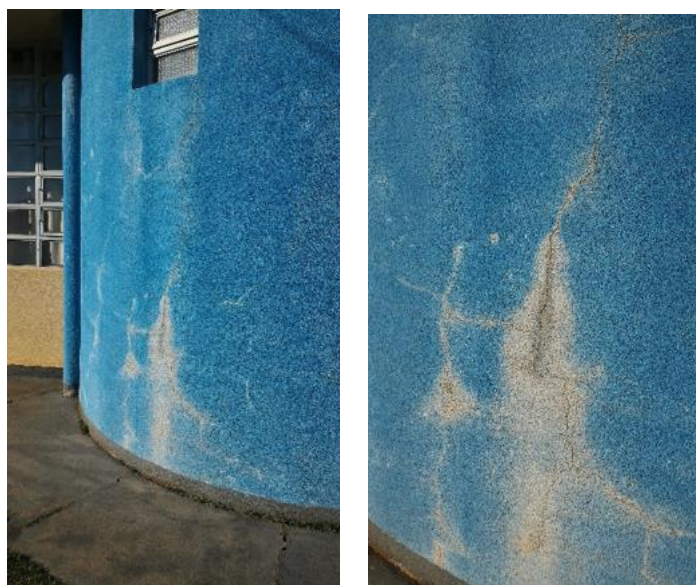
**Figura 13:** Fissuras parede externa.

Essas fissuras podem ser por retração térmica, essa manifestação é um fenômeno que ocorre quando há redução de massa devido à perda de água do material. As fissuras por retração apresentam distribuição uniforme independentemente da carga aplicada. Muitos fatores influenciam na formação das fissuras por retração nas argamassas de revestimento do sol ou pela ação do vento, camada muito espessa e dificuldade de aderência com a base.

Esse tipo de fissura pode se dar também pela hidratação tardia da Cal ou pelo excesso de umidade.

A conduta de recuperação indicada é preencher a abertura da fissura com massa acrílica, fazer uso de impermeabilizante e renovar o revestimento de pintura.

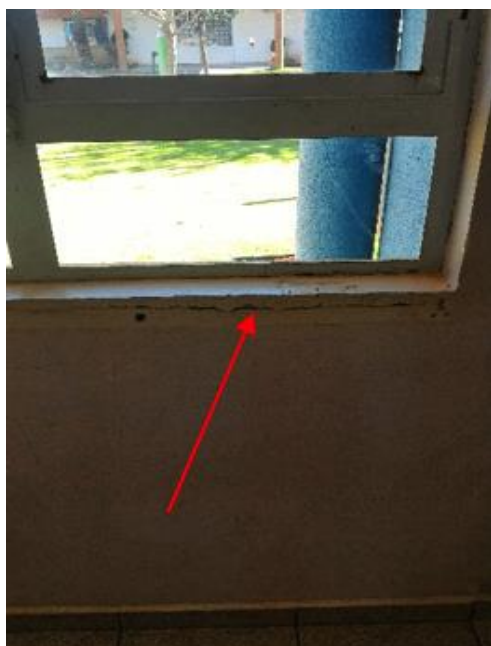
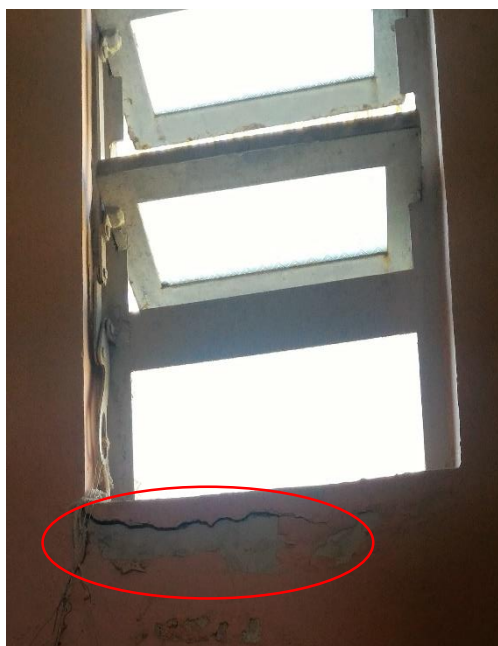
**Figura 14:** Fissura horizontal na interface do peitoril.

É comum o surgimento de fissuras horizontais na interface das esquadrias conforme Figura 14, que foram registradas em 3 locais, uma sala, e dois sanitários, que pode ser provocada por mecanismos como ações térmicas, retração ou ainda associada à sobrecarga da estrutura. Porém, a causa mais comum está relacionada com a ocorrência de infiltrações na interface, entre a alvenaria e a esquadria, devida a absorção.

Sugestão de conduta seria a eliminação das infiltrações que causam a umidade, recuperação do cobrimento das juntas de assentamento do revestimento e o uso de impermeabilizante para evitar infiltração.

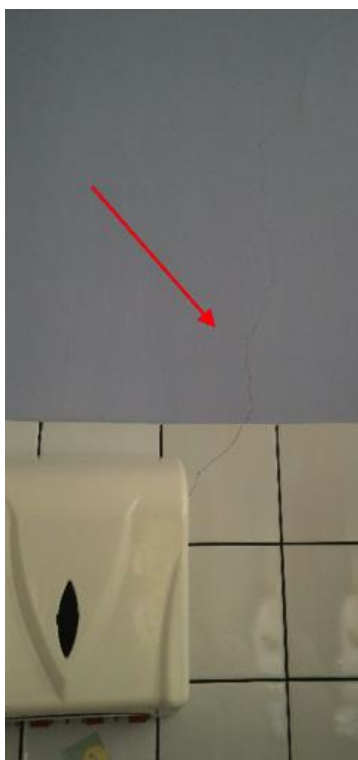
**Figura 15:** Fissura vertical na parede.

As fissuras verticais, conforme Figura 15, se dão por excesso de carregamentos de compressão, também podem ocorrer solicitações locais de flexões nos tijolos o que causa ruptura das paredes que estão submetidos. A manifestação é de grau baixo (IBAPE, 2015).

Deve-se fazer o tratamento da fissura vertical, com fita de gesso ou massa acrílica e posteriormente renovação do revestimento.

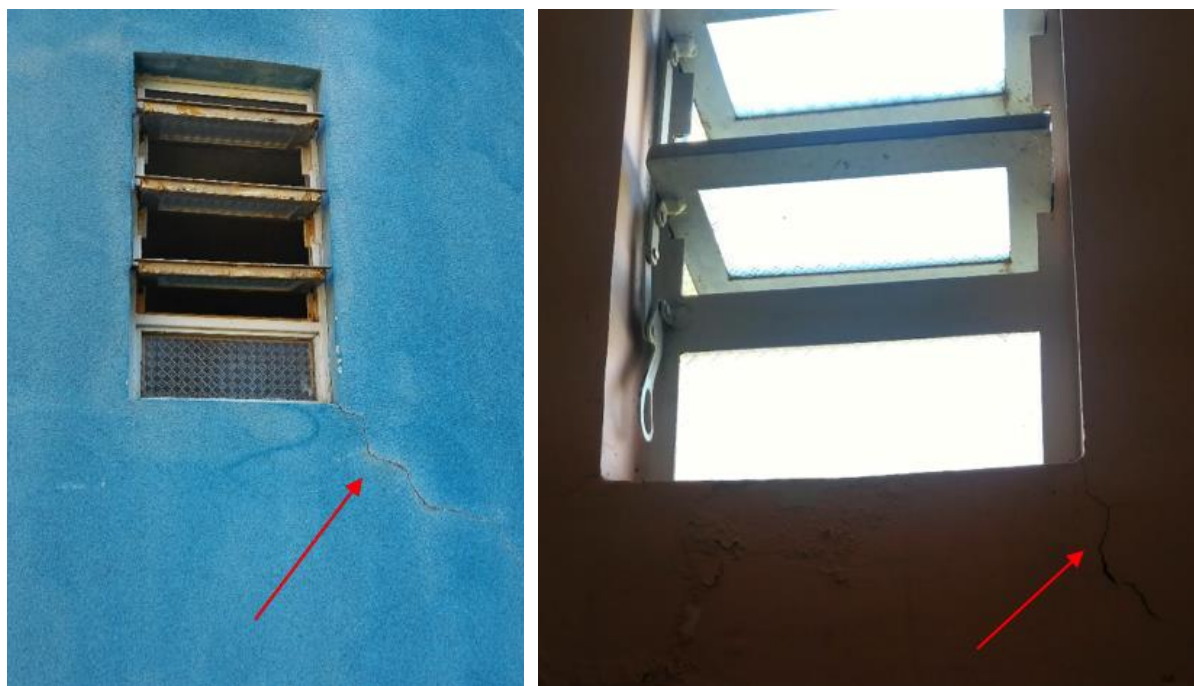
**Figura 16:** Fissuras com origem nas vertices das aberturas.

As fissuras por apresentar abertura considerável, provocaram a ruptura do elemento de alvenaria. Sendo, portanto, profunda e acentuada, comprometendo a função de vedação da alvenaria. Suas possíveis causas podem ser a ausência de verga e contra verga.

O reparo pode ser feita por meio de pintura elástica em três ou quatro demãos de tinta à base de resina acrílica. Em locais mais danificados, deve ser feito um reforço com tela de poliéster ou polipropileno, com aproximadamente 12 cm de largura, aplicando-se tinta elástica, à base de resina acrílica (RIPPER, 1998).

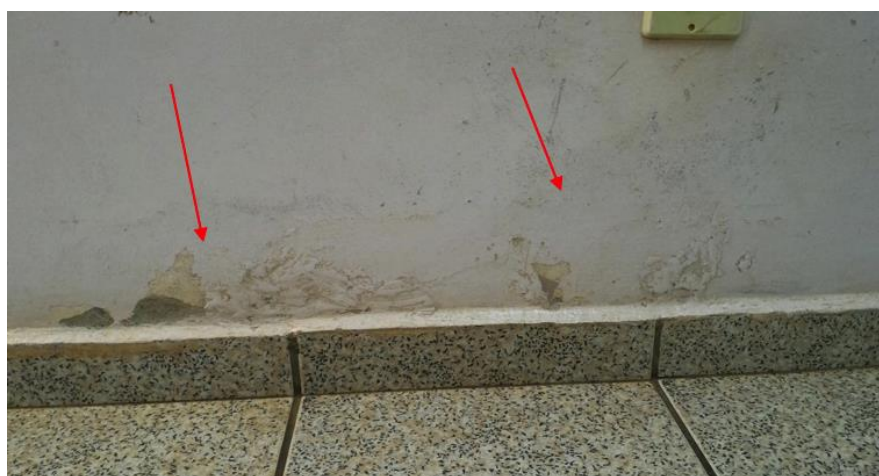
**Figura 17:** Descolamento do revestimento.

Outra possível causa seja a umidade ascendente, ocorre devido à absorção e retenção de água nas casas construídas diretamente sobre o solo natural. A umidade sobe através da base deteriorando as paredes, (RODRIGUES ALVES, 2011).

Nessa situação, para a conduta de reparo, é necessária fazer a renovação da camada de reboco, renovação da pintura e evitar molhar em abundância durante a limpeza.

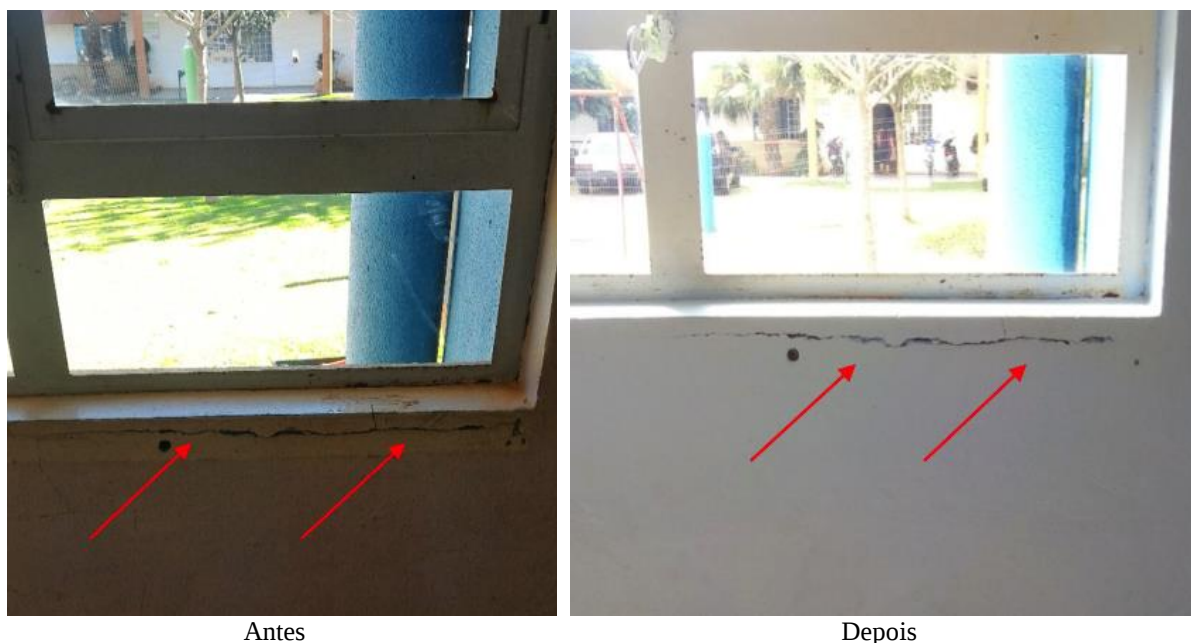
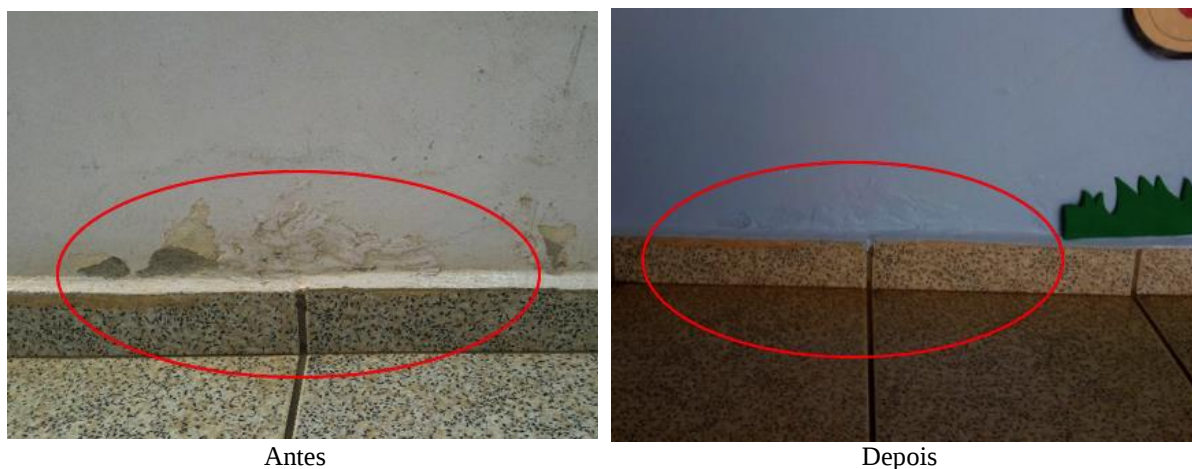
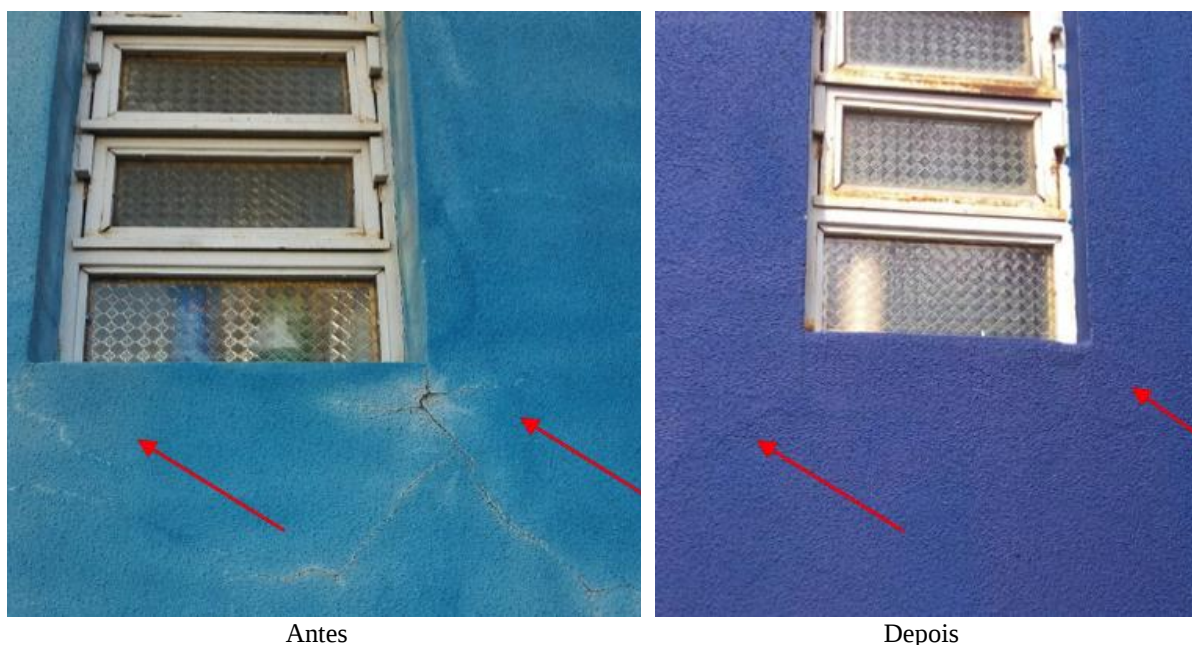
Não ocorrendo nenhum reparo para eliminar as manifestações patológicas existentes. Assim, mesmo após a pintura os problemas voltaram a aparecer, conforme registrado nas Figuras 19, 20 e 21.

**Figura 19:** Reincidência das manifestações patológicas.

Os problemas voltaram a aparecer pois, não foram realizados os tratamentos corretos nas manifestações. Em vários pontos seriam necessária a renovação da camada de reboco, o tratamento com fitas para contenção das fissuras, uso de impermeabilizantes para posteriormente execução da pintura.
