**ANÁLISE DAS MANIFESTAÇÕES PATOLÓGICAS PRESENTES EM  
RESIDÊNCIAS UNIFAMILIARES LOCALIZADAS EM UM LOTEAMENTO NO  
MUNICÍPIO DE OURO VERDE DO OESTE-PR**

Trabalho apresentado na disciplina de Trabalho de Conclusão de Curso II, do Curso de Engenharia Civil, do Centro Universitário Assis Gurgacz, como requisito parcial para obtenção do título de Bacharel em Engenharia Civil.

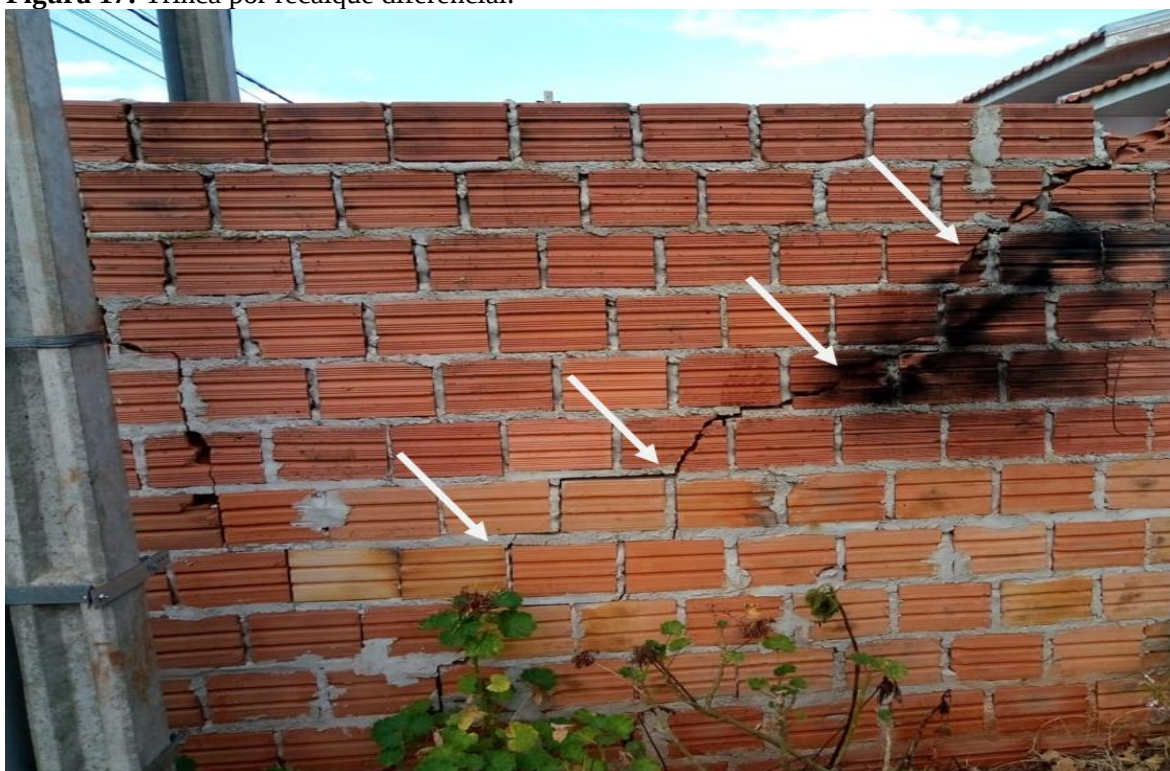
**Figura 17:** Trinca por recalque diferencial.

A Figura 17, demonstra a ocorrência de uma trinca por recalque diferencial, ocorrida em um muro de divisa da residência 7. Este tipo de manifestação patológica foi encontrado em 2 das 25 residências vistoriadas correspondendo a 8% da amostra.

Esta manifestação patológica apresenta grande risco aos usuários, em virtude da visível instabilidade apresentada pelo muro no momento da vistoria. Os proprietários informaram que a trinca ocorreu após um período intenso de chuvas, e tem aumentado gradativamente com o passar do tempo, fator este que influenciou no surgimento da trinca devido a consolidação do solo. Outro fator determinante para o surgimento desta manifestação patológica e que foi relatado pelos ocupantes da residência é a inexistência de fundação e viga baldrame no muro, que foi executado pelos proprietários com tijolos assentados sobre o solo não compactado.

De acordo com Thomaz (1989), o recalque diferencial se caracteriza pela movimentação da estrutura solicitada em decorrência da deslocação da fundação sobre o solo não consolidado, e pode facilmente ser constatado de forma visual, neste caso a ausência de fundação contribuiu para o surgimento desta manifestação patológica.

- a) Podem ser criadas juntas de movimentação com o uso de componentes a base de poliuretano.
- b) Pode-se realizar a substituição dos blocos fissurados raspando a argamassa das juntas horizontais e verticais de forma que se faça a limpeza dos blocos que permanecerão na parede, posteriormente reexecutando a alvenaria.
- c) Há a possibilidade de substituição dos blocos afetados pelo fissuramento, por novos com o emprego de armaduras horizontais e verticais nos furos, consolidando os mesmos com grauteamento.

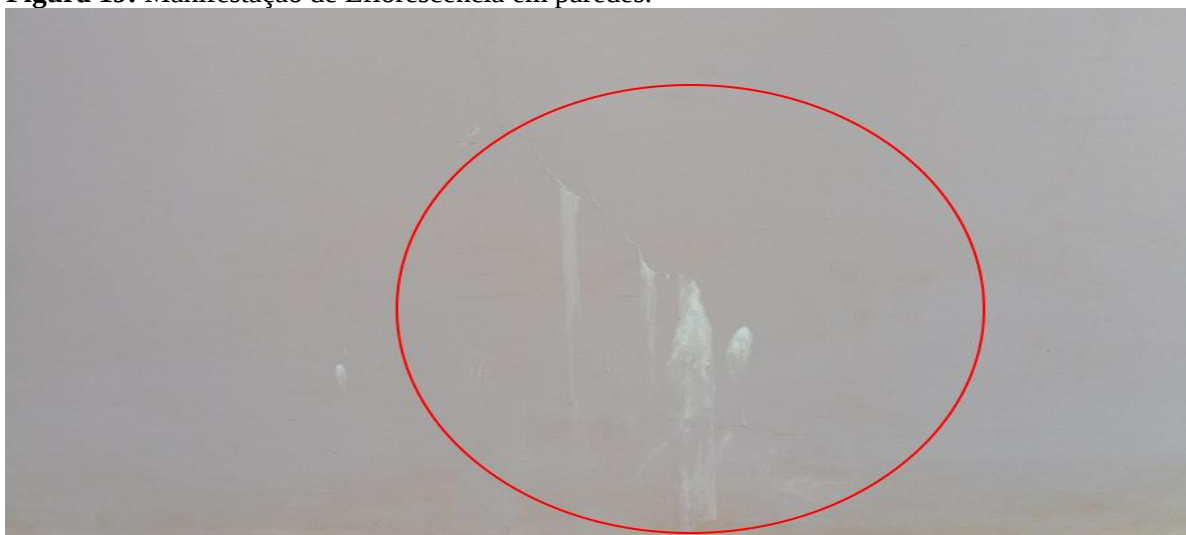
**Figura 19:** Manifestação de Eflorescência em paredes.

As Figuras 19 e 20 mostram o surgimento de eflorescência em paredes externas da residência número 25, esta manifestação patológica surgiu em 4% da amostra coletada, ou seja, em apenas uma das residências examinadas.

Ainda para Granado (2002), as eflorescências são manifestações que não apresentam riscos aos ocupantes das edificações, sendo que o único prejuízo as residências se caracterizam pelo dano ao aspecto visual das mesmas, onde o contraste entre as superfícies pintadas e os depósitos salinos.

Para a prevenção de novas eflorescências é necessário reduzir a absorção de água da parede, utilizando pinturas hidrofugantes e realizar tratamentos de impermeabilização em fissuras e trincas.

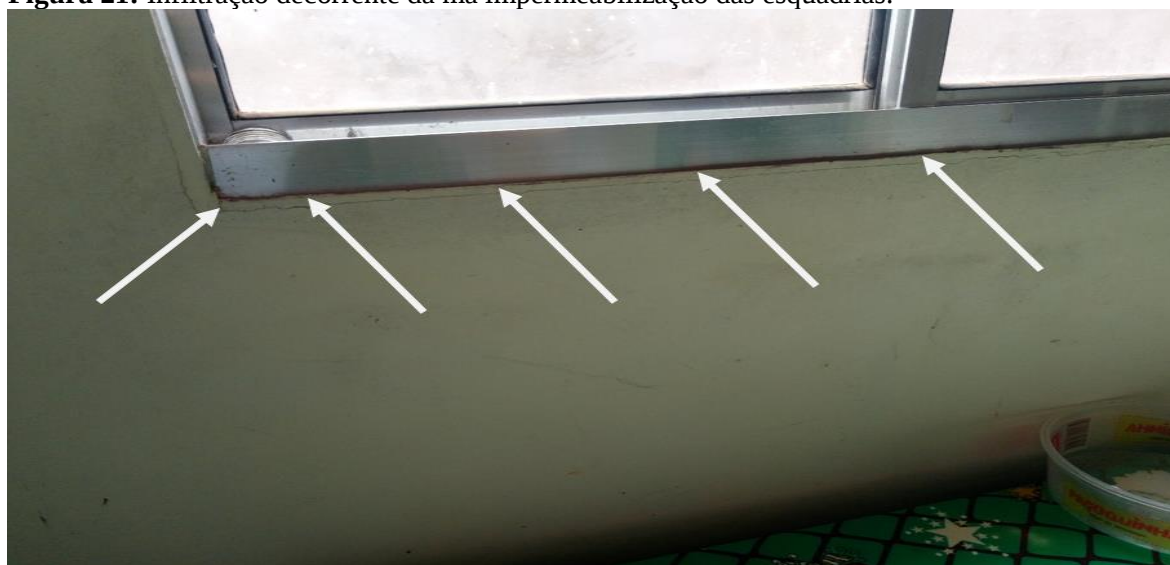
A Figura 21 e 22 mostra o surgimento de infiltração na residência número 10 esta manifestação patológica representa 12% da amostra coletada, o que corresponde 3 das 25 residências analisadas.

**Figura 21:** Infiltração decorrente da má impermeabilização das esquadrias.

Santos (2013) ressalta que as infiltrações possuem grau de risco moderado, podendo causar a longo prazo prejuízos graves a edificações. Com tudo as infiltrações encontradas nas vistorias realizadas não apresentam grau de risco elevado.

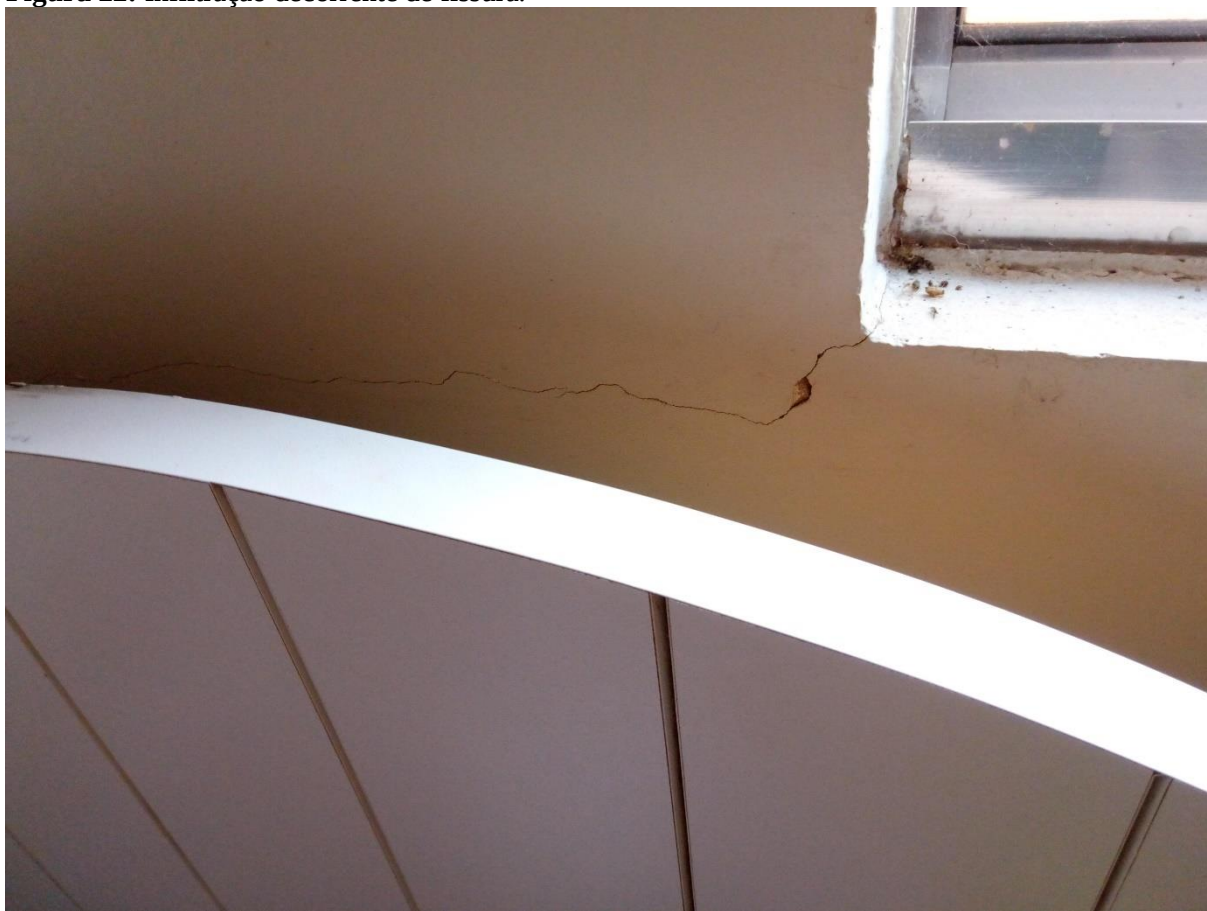
**Figura 22:** Infiltração decorrente de fissura.

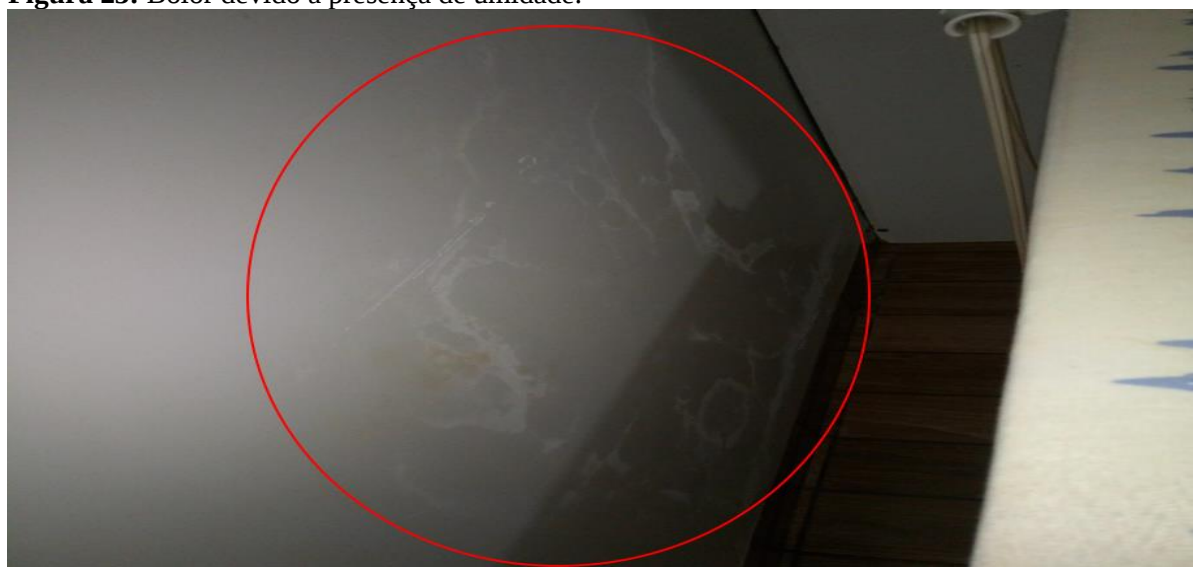
Esta manifestação patológica foi encontrada em 6 das 25 moradias vistoriadas, número que corresponde ao percentual de 24% da amostragem. A Figura 24 mostra o surgimento de bolor em uma parede da residência nº25.

**Figura 23:** Bolor devido a presença de umidade.

Os bolores encontrados nas vistorias não apresentam risco a integridade das edificações, e o surgimento desta manifestação patológica está relacionada em todos os casos encontrados com a presença de umidade nas superfícies afetadas. A umidade é proveniente da falta de arejamento das residências ou infiltrações, levando em consideração o relato dos moradores que afirmam deixar as residências fechadas por muito tempo, fatores estes que agravam o aparecimento deste problema.

Como o bolor proveniente nas manifestações patológicas encontradas nas vistorias advém da presença de umidade nos ambientes a melhor solução para o problema é a aplicação de uma solução de água e água sanitária na proporção 1:1, esta solução combate o fungo, porém é necessário eliminar a fonte de umidade, seja ela proveniente do mal arejamento ou infiltrações, caso contrário é grande a chance da manifestação patológica reincidir.

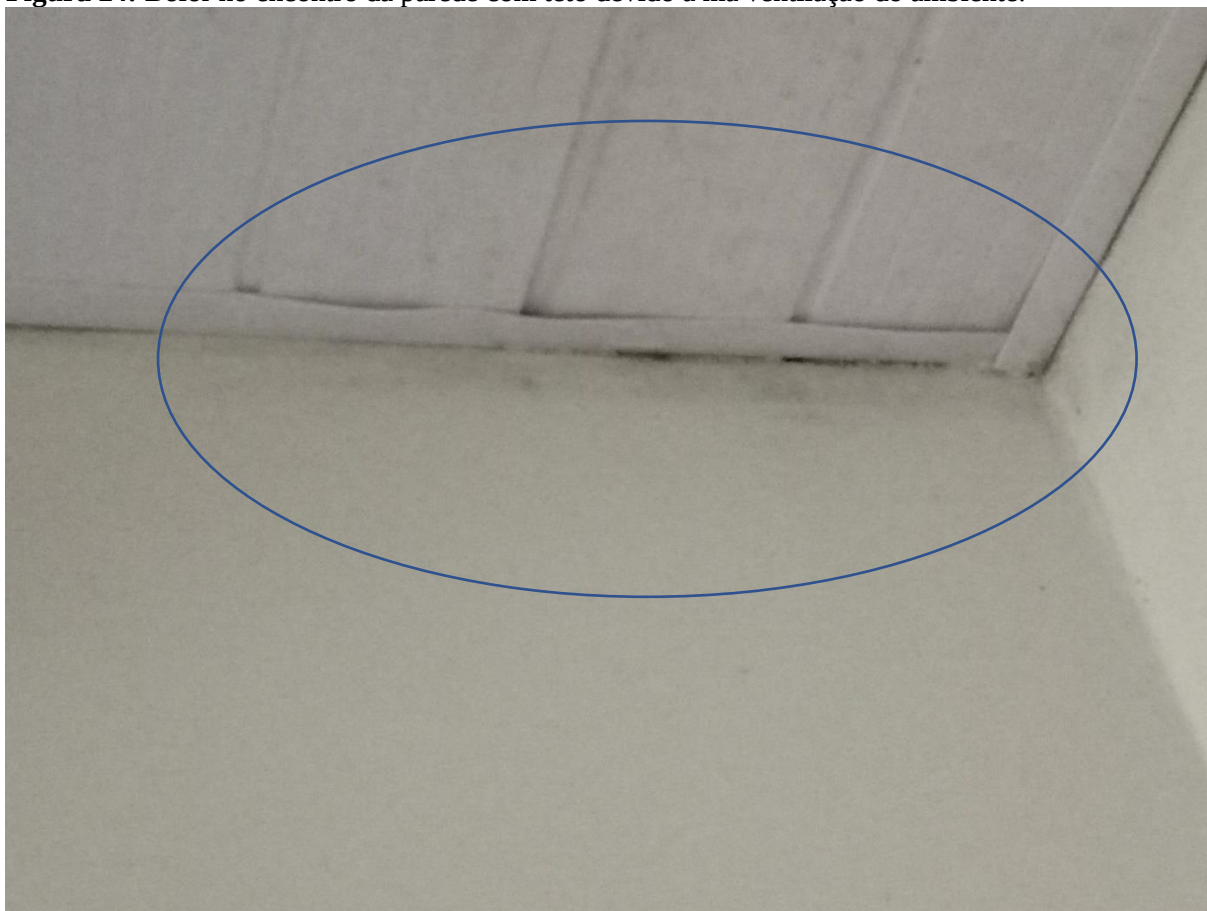
**Figura 24:** Bolor no encontro da parede com teto devido a má ventilação do ambiente.
