**LEVANTAMENTO DE MANIFESTAÇÕES PATOLÓGICAS NO GINÁSIO DO**  
**COMPLEXO CIRO NARDI EM CASCAVEL – PR**

Trabalho apresentado na disciplina de Trabalho de Conclusão de Curso II, do Curso de Engenharia Civil, do Centro Universitário Assis Gurgacz, como requisito parcial para obtenção do título de Bacharel em Engenharia Civil.

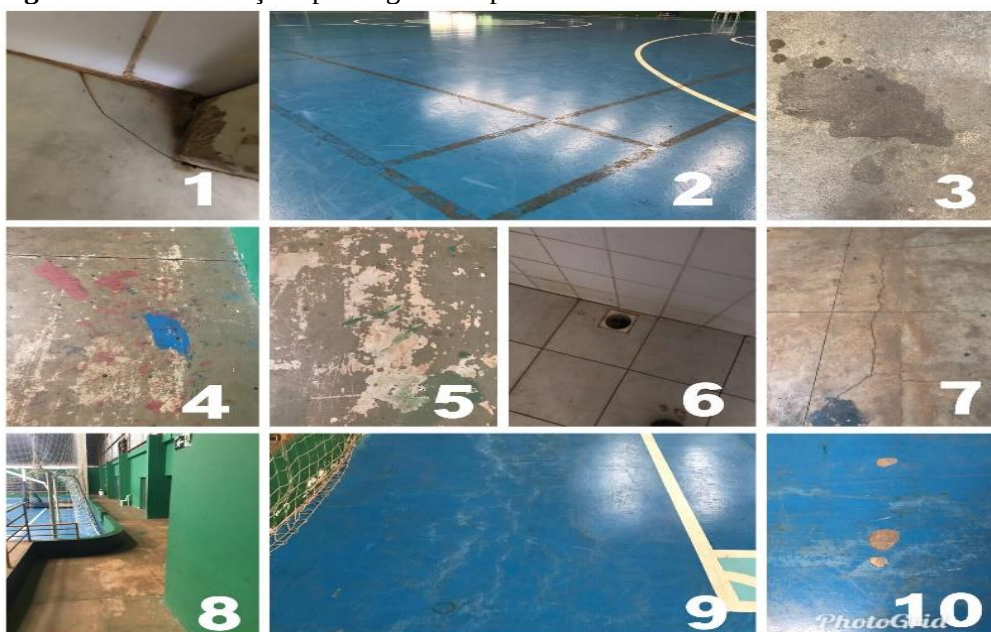
**Figura 24:** Manifestações patológicas no piso dos ambientes internos.

Para facilitar a identificação das patologias, foram utilizadas as seguintes denominações de acordo com cada imagem: 1 – Cerâmica danificada; 2 – Manchas no piso da quadra; 3 – Mancha na área da circulação; 4 – Manchas de tinta na circulação; 5 – Pintura descascada na circulação; 6 – Manchas amareladas na cerâmica do vestiário; 7 – Fissura no piso da circulação; 8 – Manchas na circulação; 9 – Manchas de umidade na quadra; 10 – Descascamento na pintura do piso da quadra.

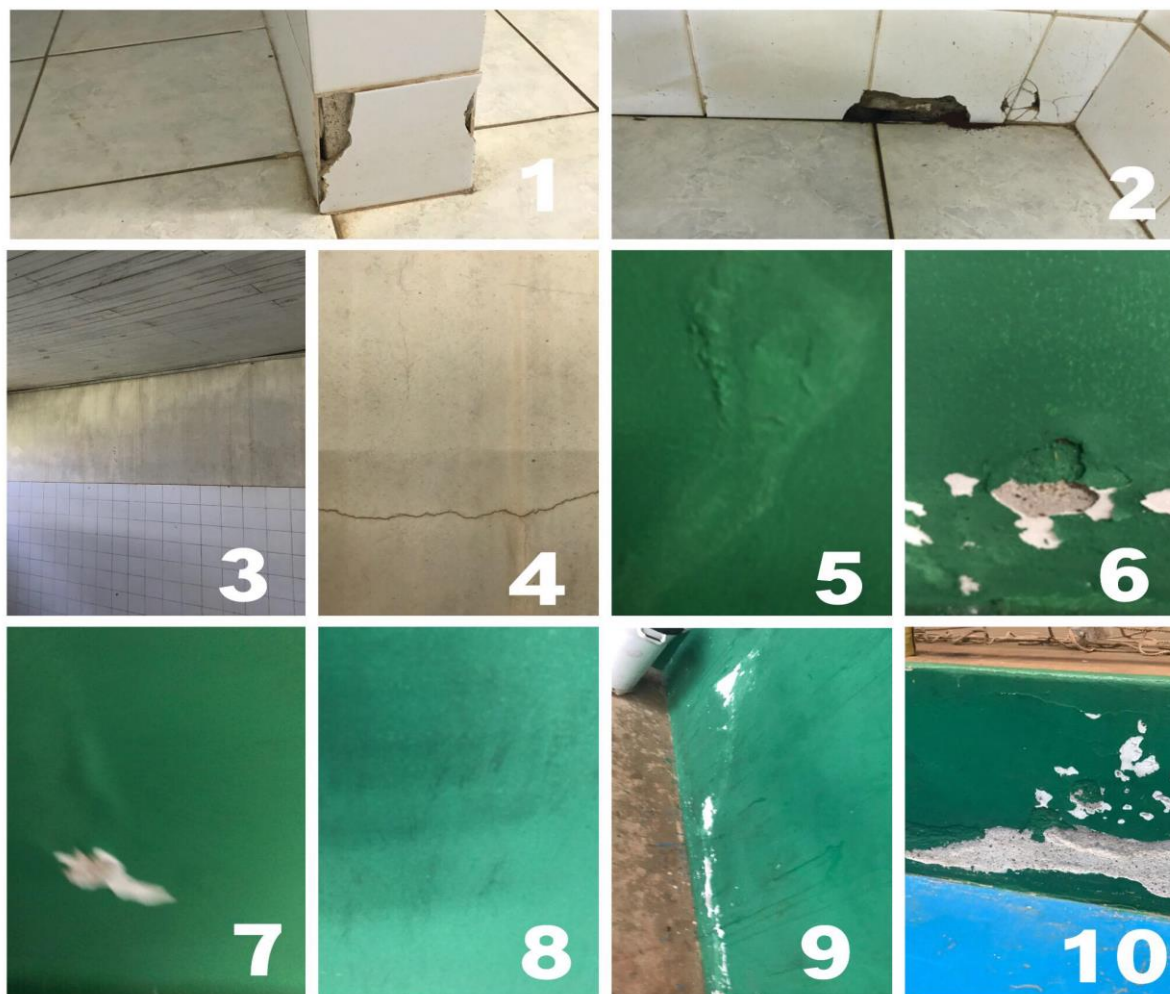
**Figura 26:** Manifestações patológicas nas paredes dos ambientes internos.

Para facilitar a identificação das patologias, foram utilizadas as seguintes denominações de acordo com cada imagem: 1 – Cerâmica danificada e parcialmente descolada; 2 – Cerâmica danificada; 3 – Bolor no vestiário; 4 – Fissura no vestiário e sanitário; 5 – Bolha nas paredes da circulação; 6 – Pintura descascada na circulação; 7 – Bolha e descascamento na pintura; 8 – Manchas na circulação; 9 – Descascamento e manchas na circulação; 10 – Desagregamento da argamassa na parede da quadra.

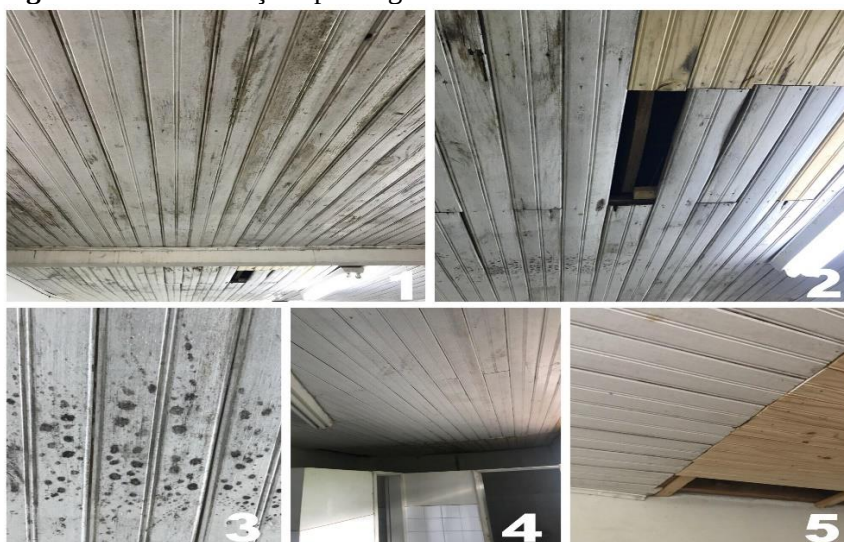
**Figura 28:** Manifestações patológicas nos tetos.

Para facilitar a identificação das patologias, foram utilizadas as seguintes denominações de acordo com cada imagem: 1 – Bolor e Manchas no teto do vestiário; 2 – Envergamento da madeira do forro do teto do sanitário; 3 – Bolor no teto vestiário; 4 – Manchas no teto do sanitário; 5 – Teto danificado.

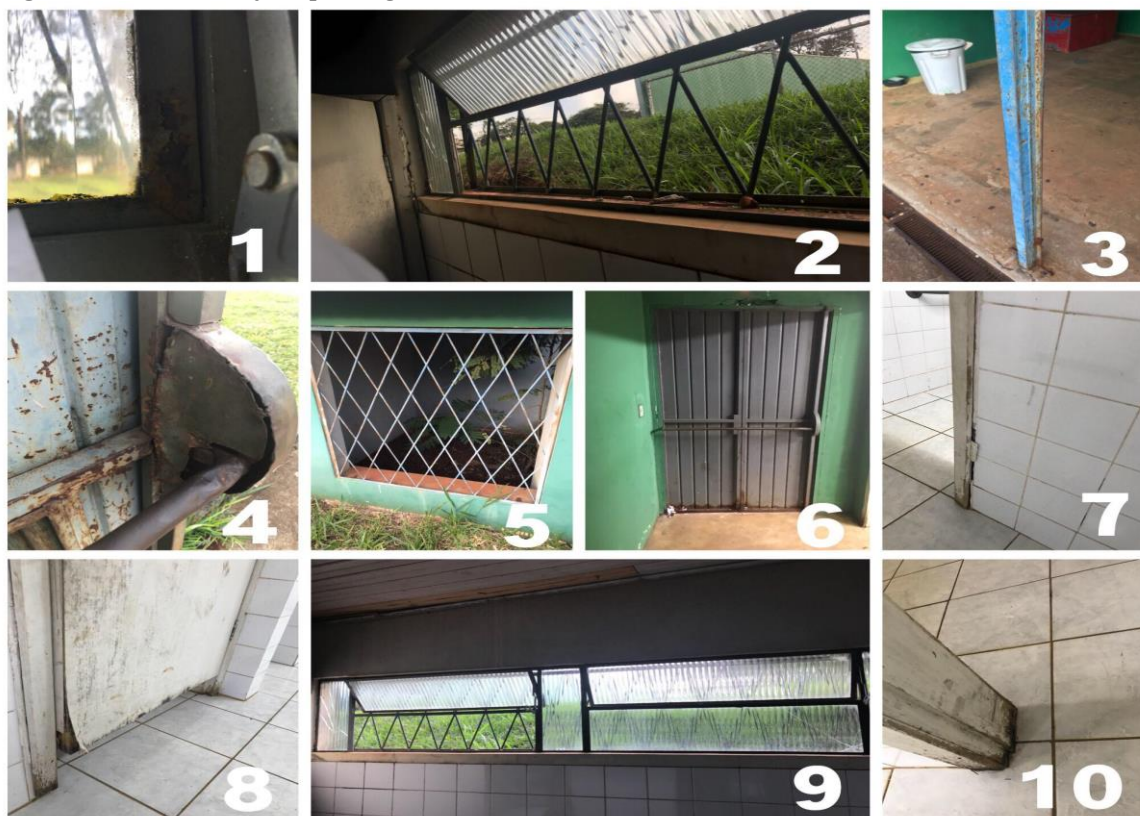
**Figura 30:** Manifestações patológicas dos ambientes internos.

Para facilitar a identificação das patologias, foram utilizadas as seguintes denominações de acordo com cada imagem: 1 – Tinta descascada devido a ferrugem; 2 – Esquadrias enferrujadas e vidro danificado; 3 – Ferrugem na esquadria da porta de acesso principal ao ginásio; 4 – Fechadura danificada devido a ferrugem; 5 – Pintura descascada e ferrugem na grade; 6 – Porta metálica enferrujada ; 7 – Descolamento parcial da face do batente da porta do banheiro; 8 – Folha da porta danificada; 9 – Janela danificada; 10 – Batente da porta danificado e com presença de bolor.

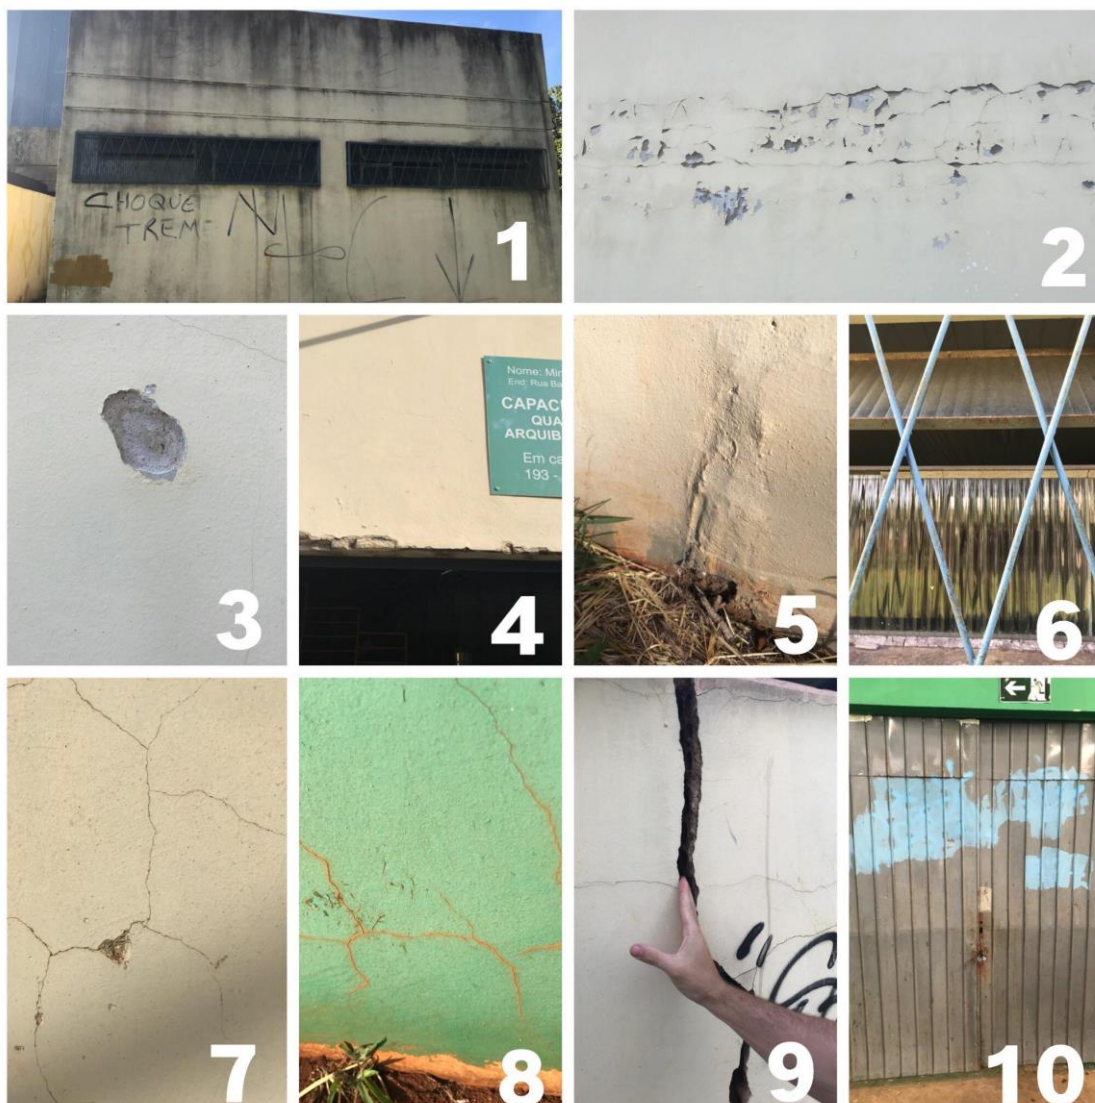
**Figura 33:** Incidência de patologia no ambiente externo

Na Figura 33 são apresentados alguns exemplos das patologias incidentes nas fachadas, utilizando as seguintes denominações de acordo com cada imagem: 1 –Bolor nas paredes; 2 –Descascamento da pintura; 3 –Desagregamento do material de revestimento; 4 – Descolamento da argamassa de revestimento; 5 – Bolha na pintura; 6 – Janelas e esquadrias enferrujada e danificadas; 7 – Fissuras; 8 – Fissura mapeada; 9 – Rachadura de grande dimensão; 10 – Porta com presença de ferrugem e pintura danificada.

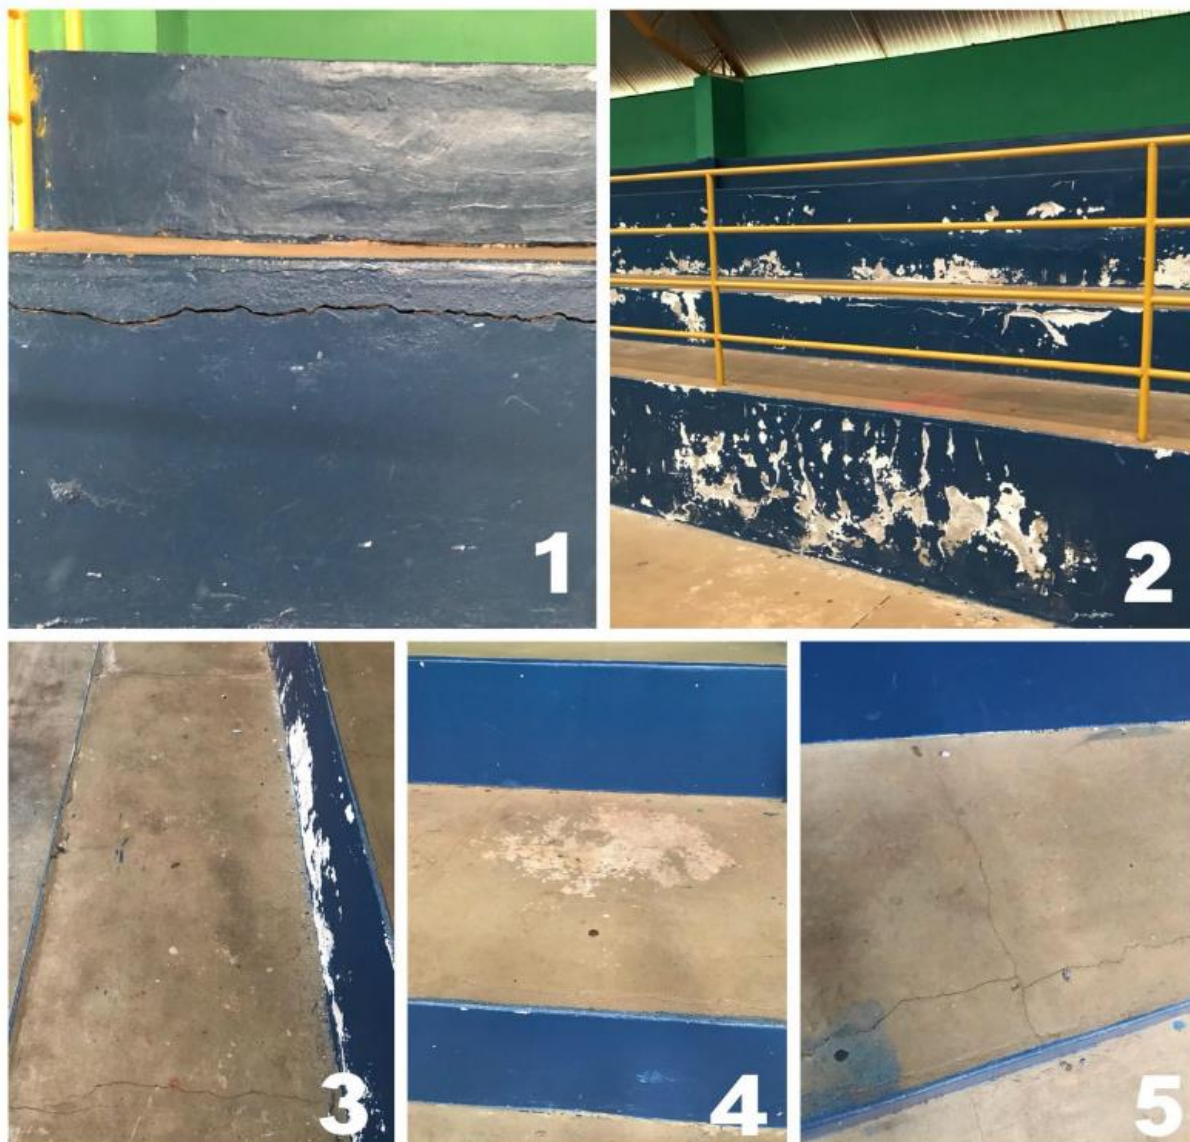
**Figura 35:** Manifestações patológicas nas arquibancadas.

Por meio do gráfico da Figura 34, notou-se que nas arquibancadas a manifestação patológica com maior incidência, são os descascamentos, tanto na arquibancada 1 como na arquibancada 2, com 60 e 90 pontos de incidência respectivamente, que correspondem a 51,72% e 53,25%, seguido pelas fissuras tanto horizontais, com 18 na arquibancada, 1 e 20 na arquibancada 2, correspondendo a 15,51% e 15,38%, respectivamente, quanto as verticais, com 20 e 31 aparecimentos, equivalente a 17,24% e 18,34%, por fim, as manchas com 18 e 22 surgimentos, nas referidas arquibancadas, correspondem assim a 15,51% e 13,01%. Os possíveis causadores foram as falhas construtivas na parte dos assentos, gerando fissuras devido à ausência da armação metálica e a falta de manutenção. Alguns exemplos de manifestações patológicas encontradas nas arquibancadas do Ginásio podem ser observados na Figura 35. Para facilitar a identificação das patologias, foram utilizadas as seguintes denominações de acordo com cada imagem: 1 – Fissura horizontal; 2 – Descascamento da pintura; 3 – Fissura vertical; 4 – Mancha na pintura; 5 - Fissura mapeada.

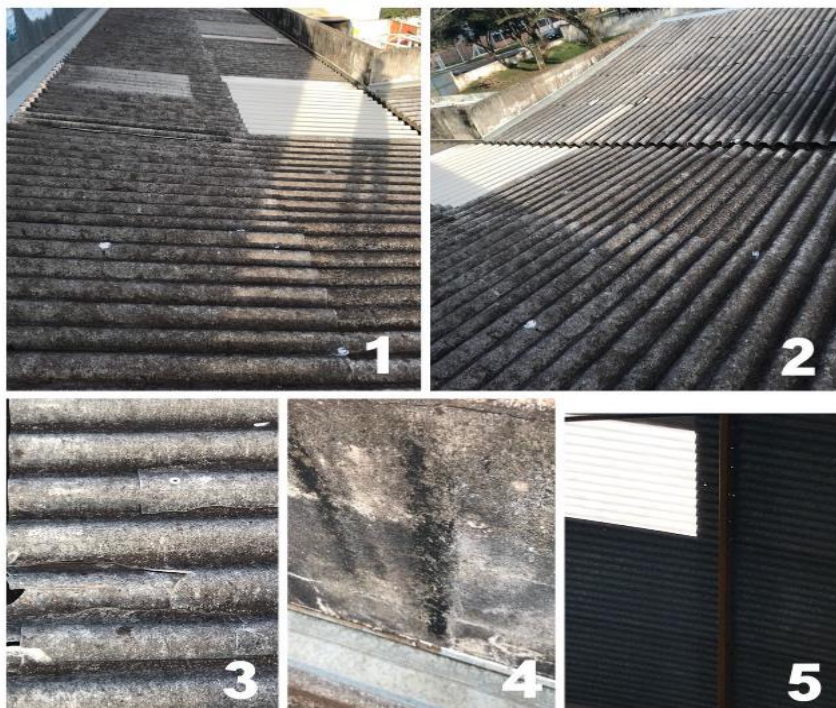
**Figura 38:** Incidência de patologia na cobertura do complexo.

As duas coberturas analisadas também apresentam danos devido a ferrugem, com 11 e 24 casos, condizendo a 13,92% e 16,21%. Uma particularidade da cobertura dos vestiários é que a presença da estrutura danificada em 13 pontos, indicando assim 8,78%. Os principais causadores são, falta de manutenção predial e principalmente as falhas executivas, com furos

Para facilitar a identificação das patologias, foram utilizadas as seguintes denominações de acordo com cada imagem: 1 – Telhado com transpasse inadequado; 2 – Ausência de rufos nas paredes e telhado ressaltado devido a estrutura comprometida; 3 – Telhamento danificado; 4 – Rufos com vedação danificada; 5 – Furos na telha metálica.
