**LEVANTAMENTO DAS PATOLOGIAS DE UM COLÉGIO ESTADUAL  
LOCALIZADO NO MUNICÍPIO DE CASCAVEL – PR**

**CASCAVEL - PR  
2018**

Trabalho apresentado na disciplina de Trabalho de Conclusão de Curso II, do Curso de Engenharia Civil, do Centro Universitário Assis Gurgacz, como requisito parcial para obtenção do título de Bacharel em Engenharia Civil.

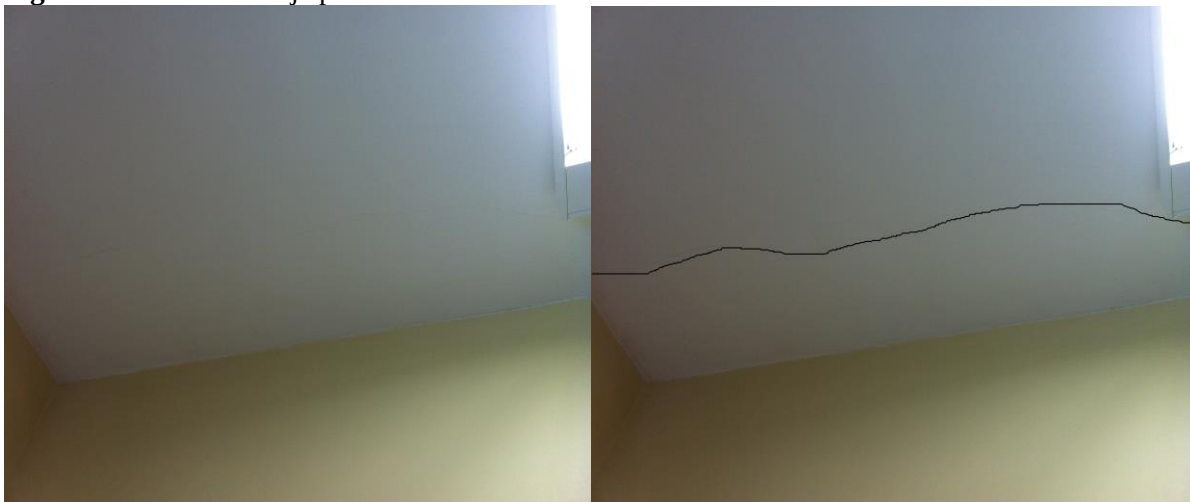
**Figura 12:** Fissura na laje por subdimensionamento.

Essa patologia foi classificada como fissura também, pois não excede 0,5 mm. A configuração desse tipo de fissura na laje é representada pela Figura 13 e para que não tenha seu risco agravado é aconselhado a realizar acompanhamento da mesma.

Além deste tipo de fissura apresentado na Figura 12, em quase todas as salas há ocorrências de trincas, pois sua espessura supera 0,5mm, que podem ser devido à flexão. Segundo a escala GUT é de ordem de prioridade 6 (seis), conforme Figura 14.

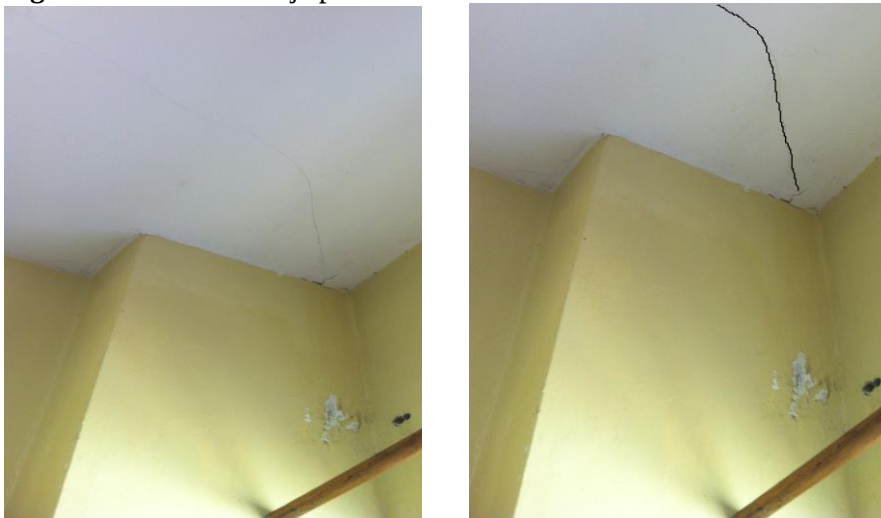
**Figura 14:** Fissura na laje por flexão.

- **Fissura por flexão:**  $G + U + T$   
 $2 + 2 + 2 = 6$

Segundo Souza e Ripper (1998), as trincas são causadas pela falta de armaduras que combatam momentos fletores positivos na laje. Assim, as características indicam um erro de projeto na deficiência da especificação da utilização deste tipo de armadura para combater o surgimento das fissuras. Na Figura 15 pode-se verificar o tipo de fissura analisada por Souza & Ripper (1998) para que chegassem à conclusão citada.

De acordo com o exposto, o aparecimento desta fissura pode ser atribuído a um erro de projeto devido à falta de medidas preventivas e pode ser classificada com um grau de risco leve (SOUZA e RIPPER, 1998).

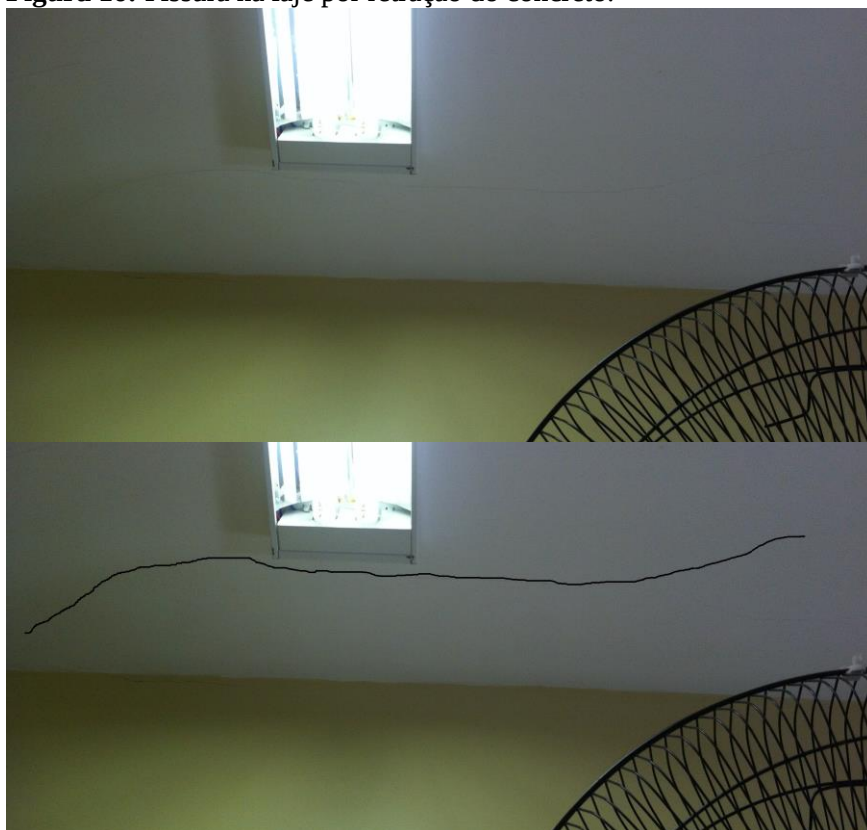
**Figura 16:** Fissura na laje por retração do concreto.

- **Fissura por retração do concreto:**  $G + U + T$   
 $2 + 2 + 2 = 6$

Segundo Souza e Ripper (1998), a retração do concreto é um movimento natural, neste caso o processo de execução e cura da peça estrutural deve ser feito seguindo todas as recomendações técnicas para evitar o surgimento deste tipo de fissura. Caso o comportamento de retração do concreto não seja levado em consideração, tanto no projeto quanto na execução, a possibilidade do desenvolvimento de patologias, como pode ser observada na Figura 16, são frequentes. A Figura 17 representa uma laje com fissuras devido à retração do concreto. Esse tipo de patologia é considerado de grau leve.

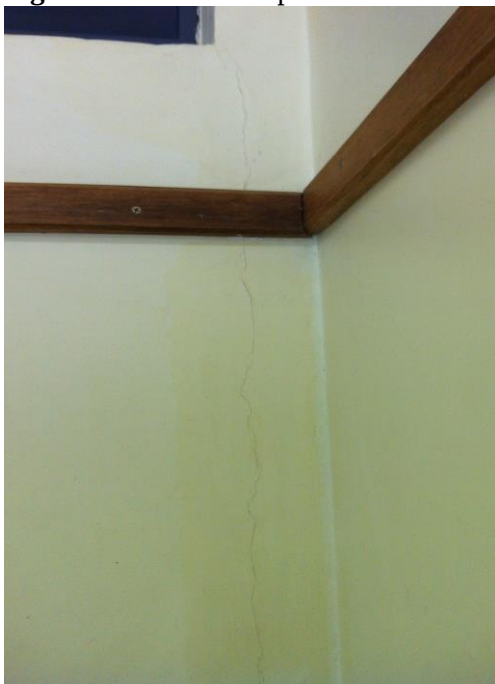
**Figura 18:** Fissura em parede.

- **Fissura vertical:**  $G + U + T$   
 $2 + 1 + 2 = 5$

A patologia apresentada na Figura 18 é classificada como trinca, pois a abertura supera 0,5 mm. Ela representa uma patologia muito comum que ocorre em algumas salas de aula no Colégio. A provável causa dessa patologia é a deficiência de amarração entre os

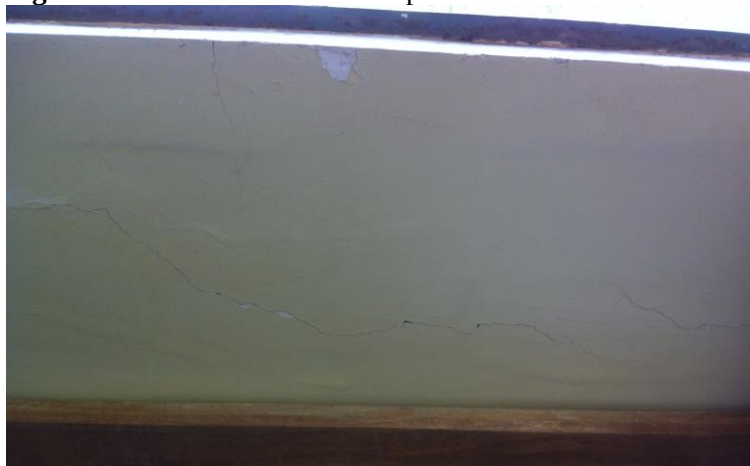
**Figura 20:** Fissura horizontal em parede.

- **Fissura horizontal:**  $G + U + T$   
 $2 + 1 + 2 = 5$

Essas fissuras, como retrata a Figura 20, podem se manifestar na parede pela falta de impermeabilização na janela e por declividade do peitoril. A configuração típica de fissuras horizontais por expansão da argamassa é apresentada na Figura 21.

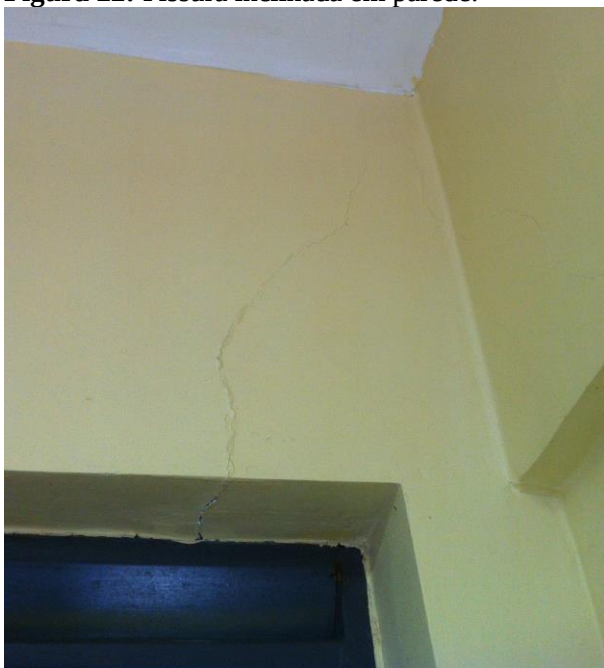
**Figura 22:** Fissura inclinada em parede.

Como as salas de aulas do terceiro pavimento se encontram na cobertura, observa-se trincas inclinadas em paredes transversais por movimentação térmica, conforme Figura 22, que aparecem com frequência. De acordo com a escala GUT, a trinca por movimentação térmica está caracterizada com prioridade 5 (cinco).

$$2 + 1 + 2 = 5$$

Segundo Lima (2015), as lajes de concreto armado ao se movimentarem por ação das variações térmicas, geram tensões que podem resultar em fissuras nas paredes de alvenaria que as sustentam. As fissuras inclinadas em paredes transversais por movimentação térmica da laje de cobertura aparecem nas paredes de alvenaria que tenham orientação paralela ao sentido predominante de dilatação e contração da laje, ou seja, perpendiculares às fachadas conforme a Figura 23.

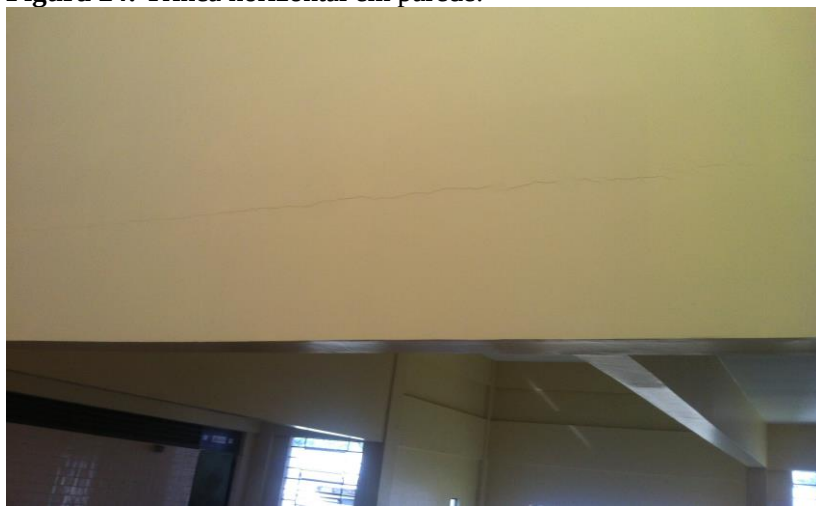
**Figura 24:** Trinca horizontal em parede.

Além da fissura na parede das salas de aula, ainda identificou-se uma fissura no corredor do bloco. Essa trinca manifestou-se no encontro da alvenaria com o elemento estrutural. A trinca identificada pode ser observada na Figura 24. De acordo com a escala GUT, a fissura em questão está caracterizada com prioridade 5 (cinco).

- **Fissura no encontro de alvenaria com elemento estrutural:**  $G + U + T$   
 $2 + 1 + 2 = 5$

Segundo Paganin (2014), essa patologia manifestou-se pela deformação das vigas, neste caso, essa deformação não necessariamente pode levar à ruína da estrutura, mas a trinca deve ser monitorada a fim de verificar a continuidade ou não da deformação, pois a continuidade da deformação da estrutura é um indicativo de que a mesma esteja vindo a colapsar.

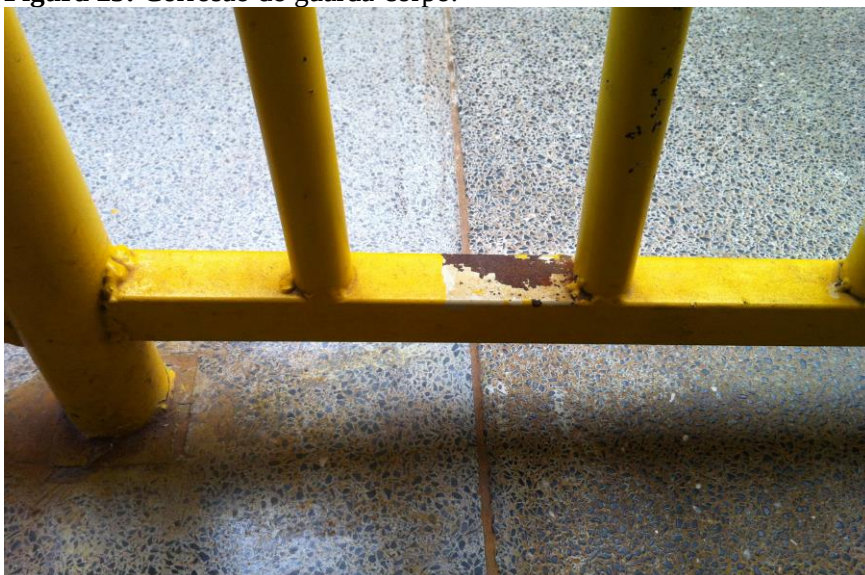
**Figura 25:** Corrosão do guarda-corpo.

- **Corrosão no guarda-corpo:**  $G + U + T$   
 $2 + 2 + 2 = 6$

Segundo Gentil (1996), a corrosão é um processo de reações químicas heterogêneas ou eletroquímicas que passam na superfície de separação entre o metal e o meio corrosivo, portanto, é um modo de destruição do metal, propagando-se através de sua superfície.

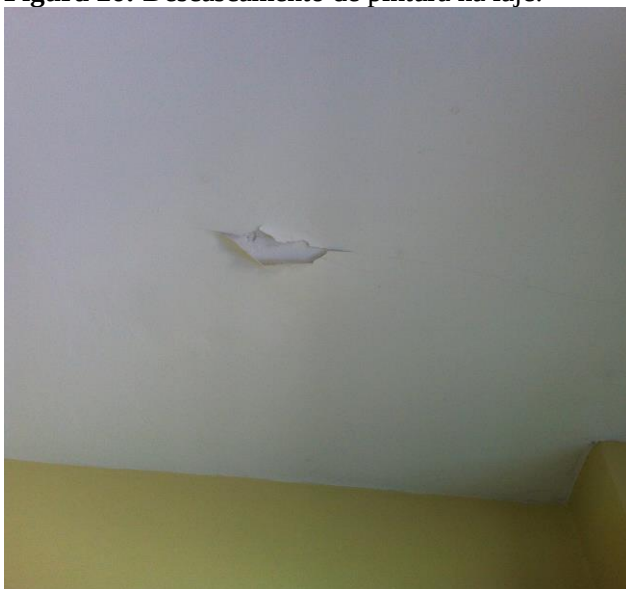
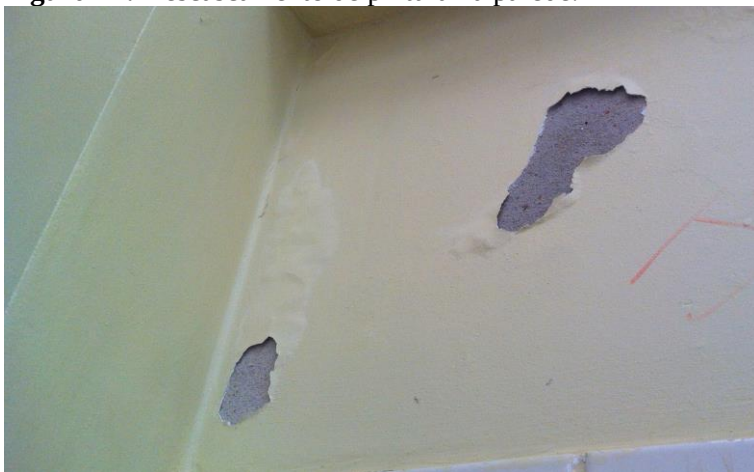
- **Descascamento por infiltração:**  $G + U + T$   
 $2 + 2 + 2 = 6$

**Figura 26:** Descascamento de pintura na laje.

**Figura 27:** Descascamento de pintura na parede.

A formação dessas bolhas está relacionada à perda de adesão da pintura por causa de infiltrações e o excesso de umidade por meio de paredes externas, ou à exposição da umidade logo após a secagem, principalmente onde a superfície é mal preparada. Os casos de descolamento geralmente ocorrem por uso de tinta de baixa qualidade, que oferece pouca adesão e flexibilidade, erro na diluição, ou preparação inadequada da superfície. Essa patologia geralmente se inicia com pequenas fissuras e quando atingem um estágio avançado, ocorrem os descolamentos de tintas (POLITO, 2010).

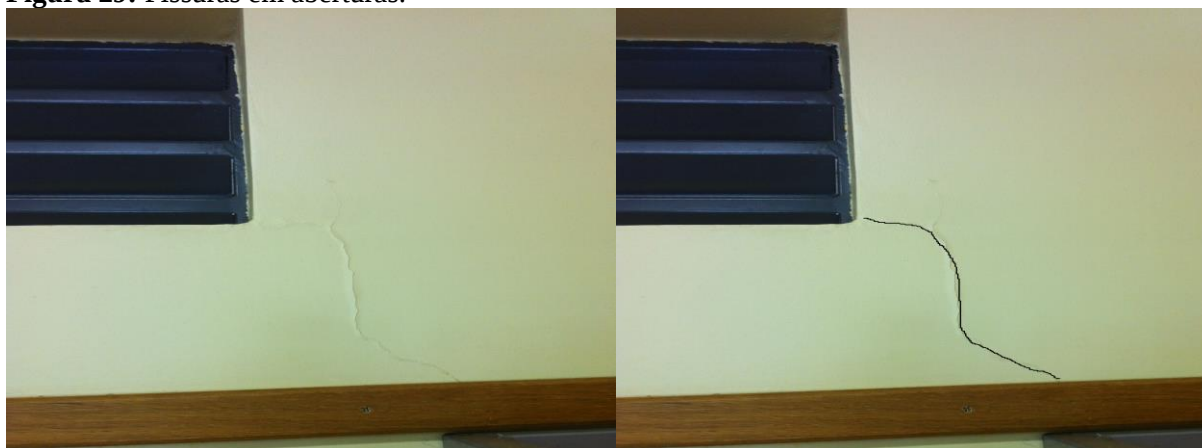
**Figura 29:** Fissuras em aberturas.

- **Fissura inclinada em abertura:**  $G + U + T$   
 $2 + 1 + 2 = 5$

Segundo Thomaz (1889), essas fissuras ocorrem em função da perturbação causada pelo movimento das isostáticas de compressão. Uma diferença de tensão entre a parede que está sob as aberturas, que tem uma carga reduzida, e a parede localizada na lateral da abertura, que recebe uma carga maior, forma entre elas um plano de cisalhamento. As tensões aplicadas no topo de uma parede podem apresentar o dobro da magnitude ao chegar à região dos cantos inferiores das aberturas, conforme ilustra a Figura 30.

Diversos fatores contribuem para o surgimento destas fissuras, dentre eles estão: as dimensões da parede, dimensões das aberturas, posição das aberturas no painel de alvenaria e dimensões e rigidez de vergas e contravergas, quando existentes (THOMAZ, 1989).

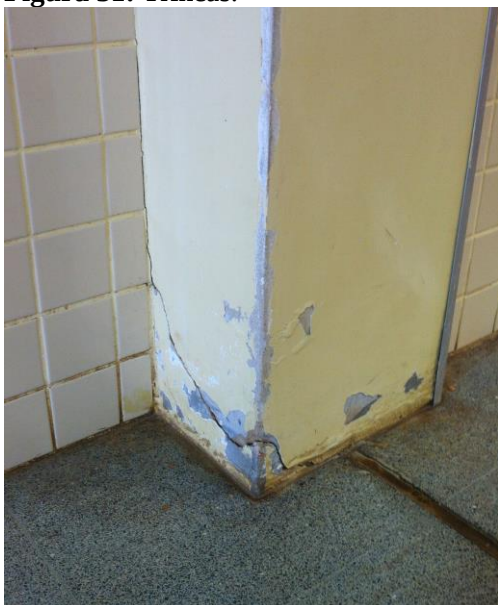
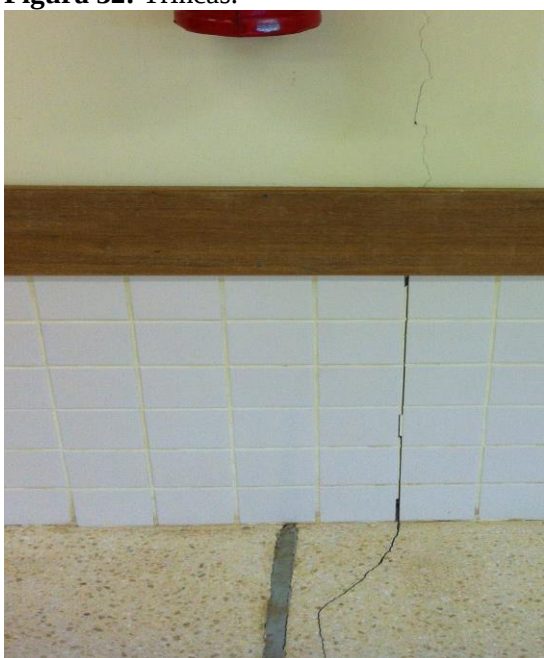
$$2 + 2 + 2 = 6$$

Como pode ser observado, as trincas ocorreram por não haver a continuidade da junta de dilatação por toda a extensão do pavimento, ou seja, fato ocorrido por falhas de execução ou projeto, que não possui o corte em alguns pontos das paredes, assim, ocasionando as trincas.

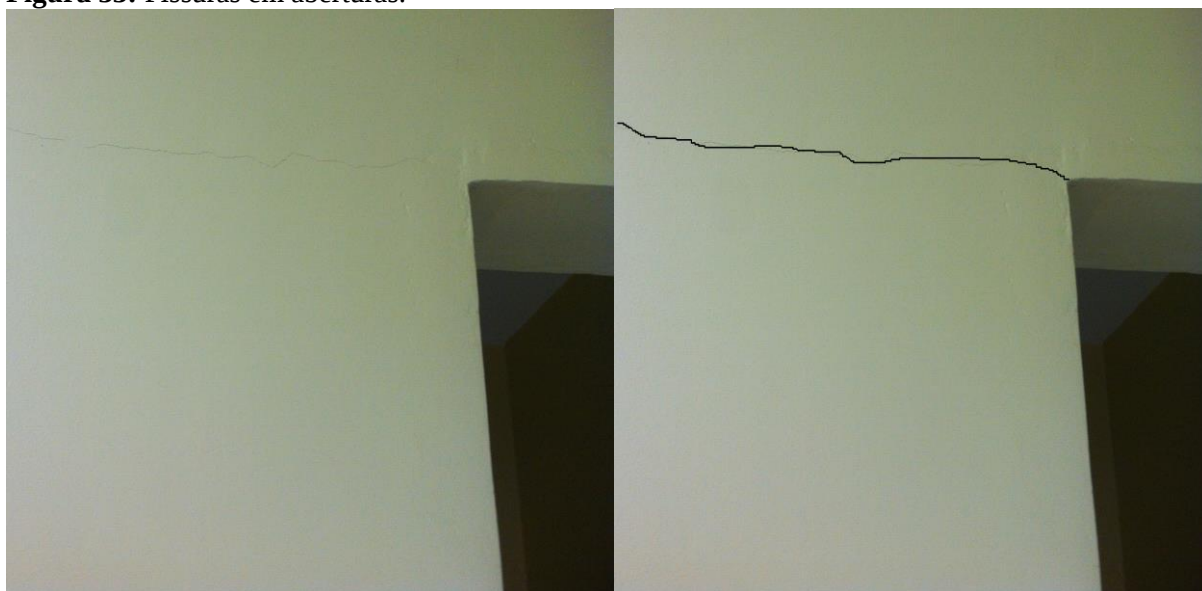
**Figura 33:** Fissuras em aberturas.

Outra tipologia que ocorreu em algumas salas tem como causa provável a deformação da estrutura, onde foi possível identificar a ocorrência das fissuras em cima das portas conforme Figura 33. De acordo com a escala GUT, utilizada para classificação das anomalias quanto à ordem de prioridade de manutenção, a fissura horizontal está caracterizada com prioridade 5 (cinco).

Essa fissura apresentou um grau de risco mínimo para a edificação. Esse erro pode ser atribuído à falta de planejamento do projeto que não previu tal deformação. Segundo Thomaz (1989), as fissuras causadas por deformação da estrutura podem ganhar diversas configurações, dependendo do tamanho da parede, do tipo de movimentação da estrutura, das dimensões e formas das aberturas. Em geral sua configuração típica é conforme a apresentada na Figura 34.

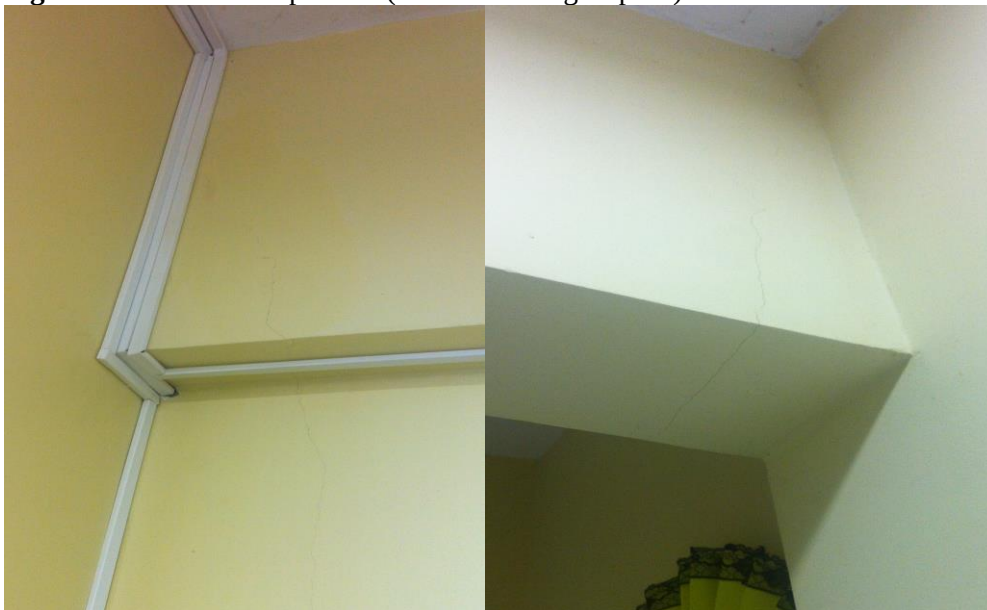
**Figura 36:** Fissuras em paredes (encontro de viga e pilar).

Segundo Thomaz (1989), este tipo de fissura ocorre devido a dois motivos. Primeiro, quando a carga de compressão concentrada em um ponto de apoio na alvenaria excede sua capacidade de resistência, nesse caso as fissuras podem apresentar direções verticais, horizontais e inclinadas, conforme Figura 37.

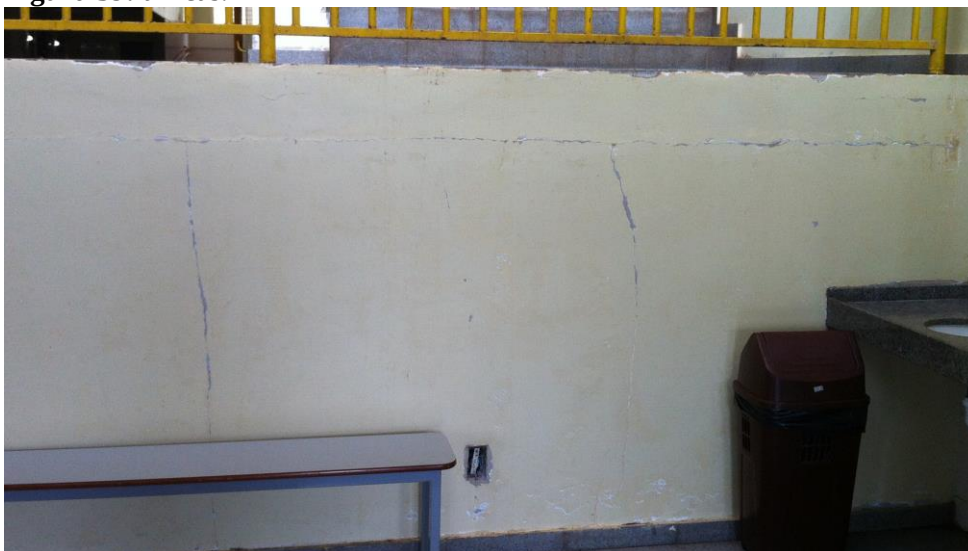
**Figura 39:** trincas.

Na escada existem trincas de configurações diferentes (horizontais e verticais), mas que remetem a mesma tipologia, conforme a Figura 39. De acordo com a escala GUT, a trinca em questão está caracterizada com prioridade 5 (cinco).

A trinca horizontal representada é originada, pois os elementos parede e laje, normalmente encontram-se vinculados entre si, ao passo que quando a laje sofrer dilatação térmica e consequente abaulamento, introduzirá tensões de tração e cisalhamento das paredes, configurando as trincas típicas demonstradas na Figura 40 (THOMAZ, 1989).

Já as trincas verticais são devidas às variações de temperatura provocadas pela radiação solar, que contribuíram para o aparecimento. A diminuição de volume com o frio e o aumento do volume com o calor, acabaram inserindo tensões no material. Sobre esse fenômeno, Verçoza (1991) cita que “podem aparecer fissuras distribuídas com bastante uniformidade e preferencialmente em direção perpendicular à maior dimensão da peça”. Essa configuração típica pode ser observada na Figura 41.

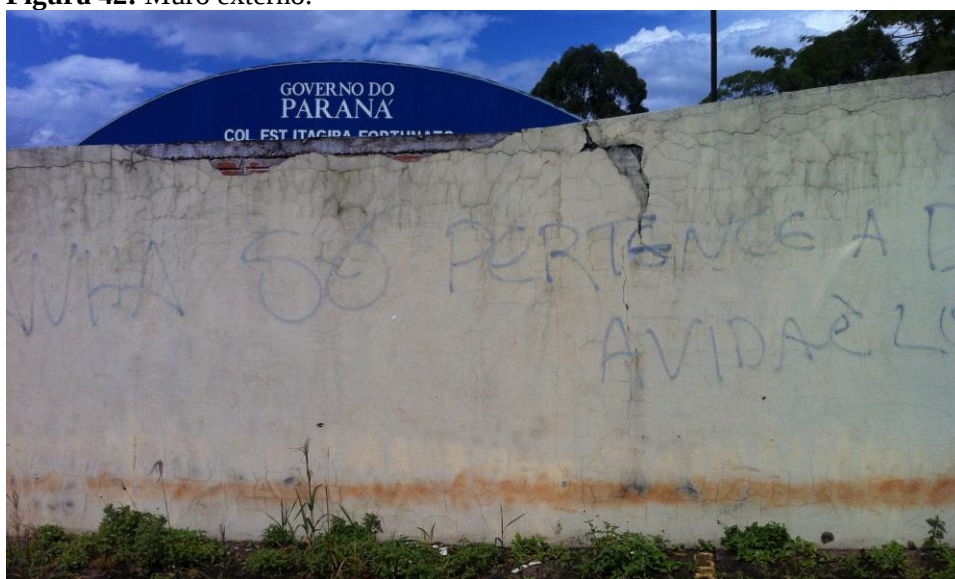
**Figura 42:** Muro externo.

Segundo Thomaz 1989, a infiltração na argamassa de revestimento também pode provocar o destacamento dela da alvenaria. Esse fato ocorre pela movimentação diferenciada entre argamassa e alvenaria, provocada essencialmente pela diferença de umidade entre elas. Topo de muros, peitoris e platibandas são locais típicos de acontecer esse fenômeno, pois quando não possuem a devida proteção mecânica como a instalação de rufo e pingadeiras, por exemplo, acaba por ocorrer o surgimento de fissura de mapeamento.

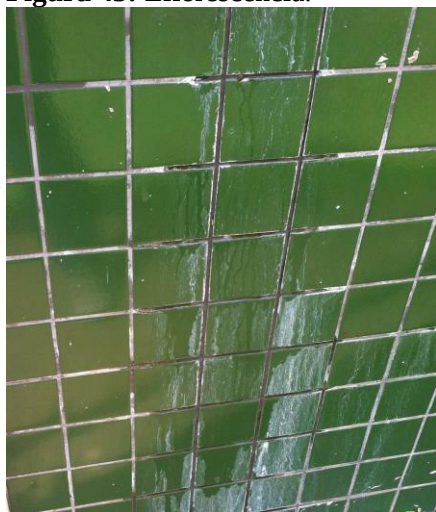
**Figura 43:** Eflorescência.

Para Ferreira et al (2006), eflorescências são depósitos salinos que se formam em superfícies de revestimentos e são provenientes da migração e evaporação de soluções aquosas salinizadas, as quais são consideradas um problema econômico para fabricantes e construtores, e provocam danos principalmente estéticos e não estruturais. Os sais que causam as eflorescências podem ter diversas origens, como por exemplo, a matéria-prima, os materiais utilizados para a construção e também a água que está presente no subsolo.
