**CENTRO UNIVERSITÁRIO ASSIS GURGACZ**  
**MATHEUS HENRIQUE BERFT**

**AVALIAÇÃO DA APLICAÇÃO DA NR 06 E NR 18 EM EDIFÍCIOS RESIDENCIAIS**  
**NA REGIÃO OESTE E SUDOESTE DO PARANÁ**

Trabalho apresentado na disciplina de Trabalho de Conclusão de Curso II, do Curso de Engenharia Civil, do Centro Universitário Assis Gurgacz, como requisito parcial para obtenção do título de Bacharel em Engenharia Civil.

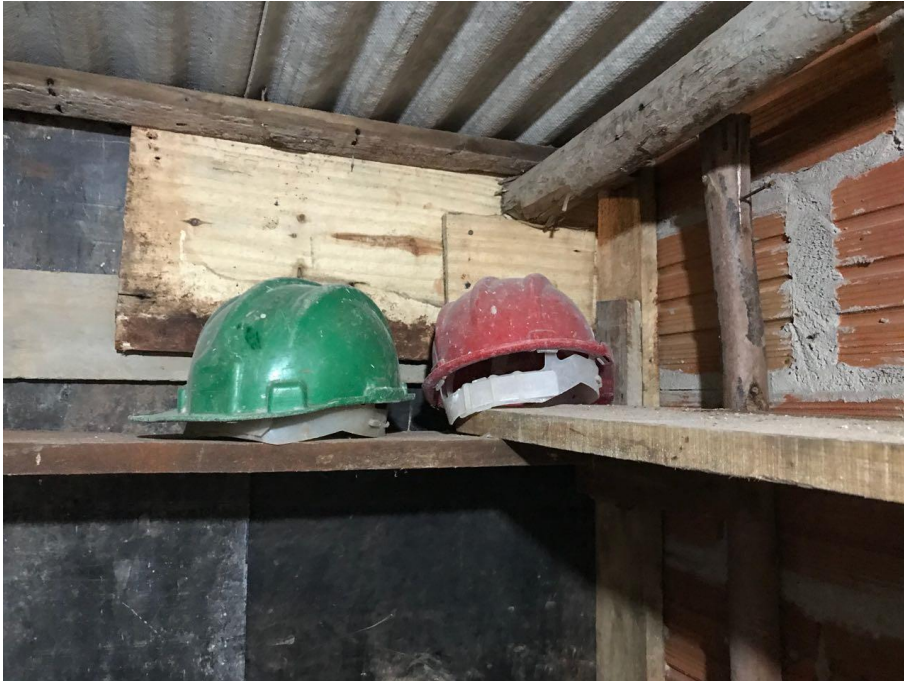
Com relação aos itens atendidos pela verificação, o que representou um percentual de 83%, ilustram-se nas Figuras 14 e 15, a existência de proteção da cabeça e membros inferiores, respectivamente. A Figura 16, destaca-se o assessorio contra quedas com diferença de nível, e na Figura 17, o EPI que visa à proteção auditiva.

**Figura 14:** Proteção da cabeça

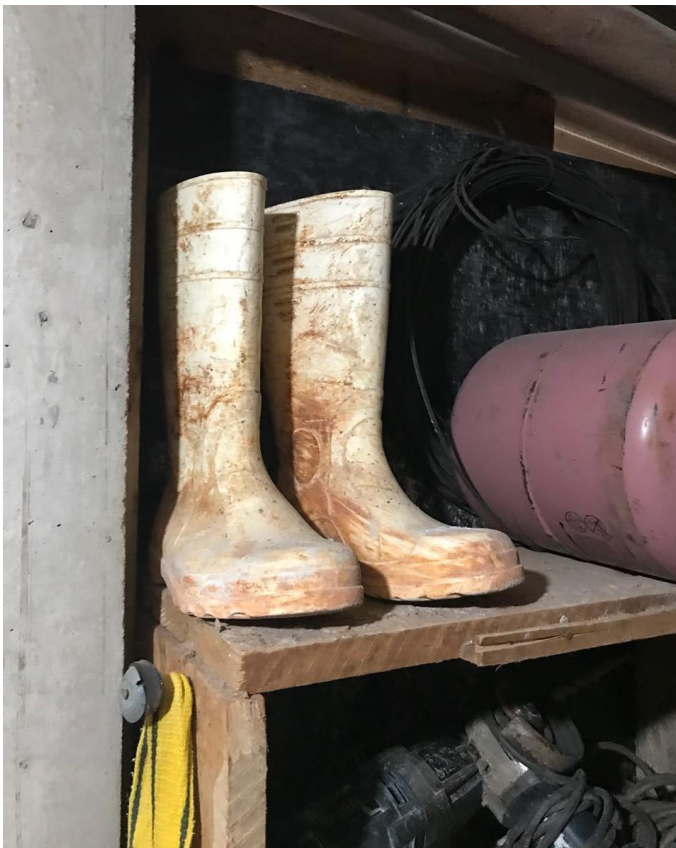
**Figura 15:** Proteção membros inferiores

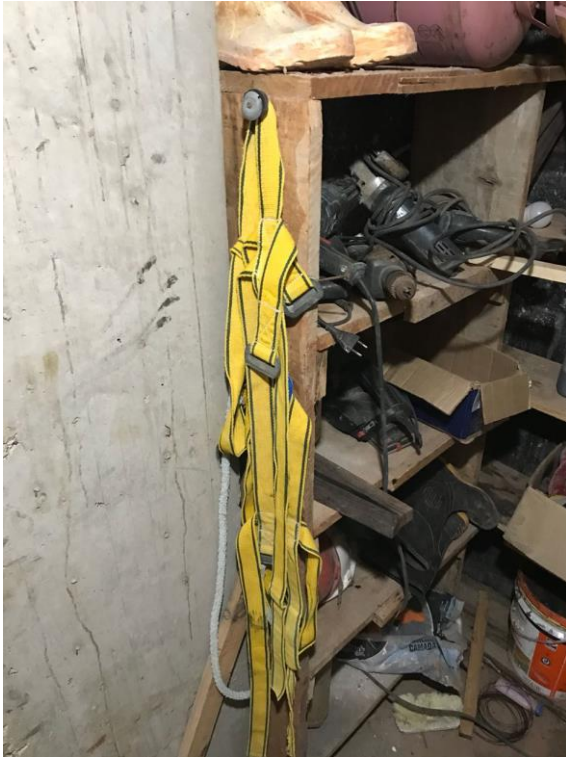
**Figura 16:** Assessorio contra quedas com diferença de nível

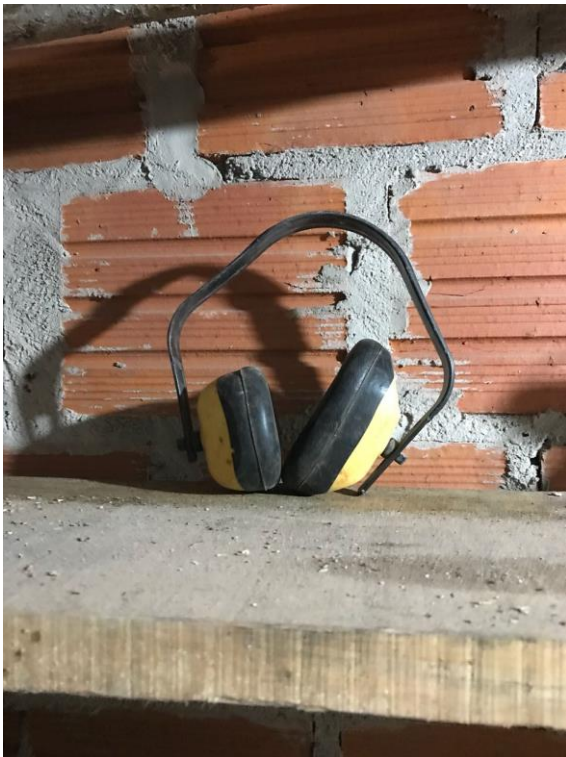
**Figura 17:** EPI que visa à proteção auditiva

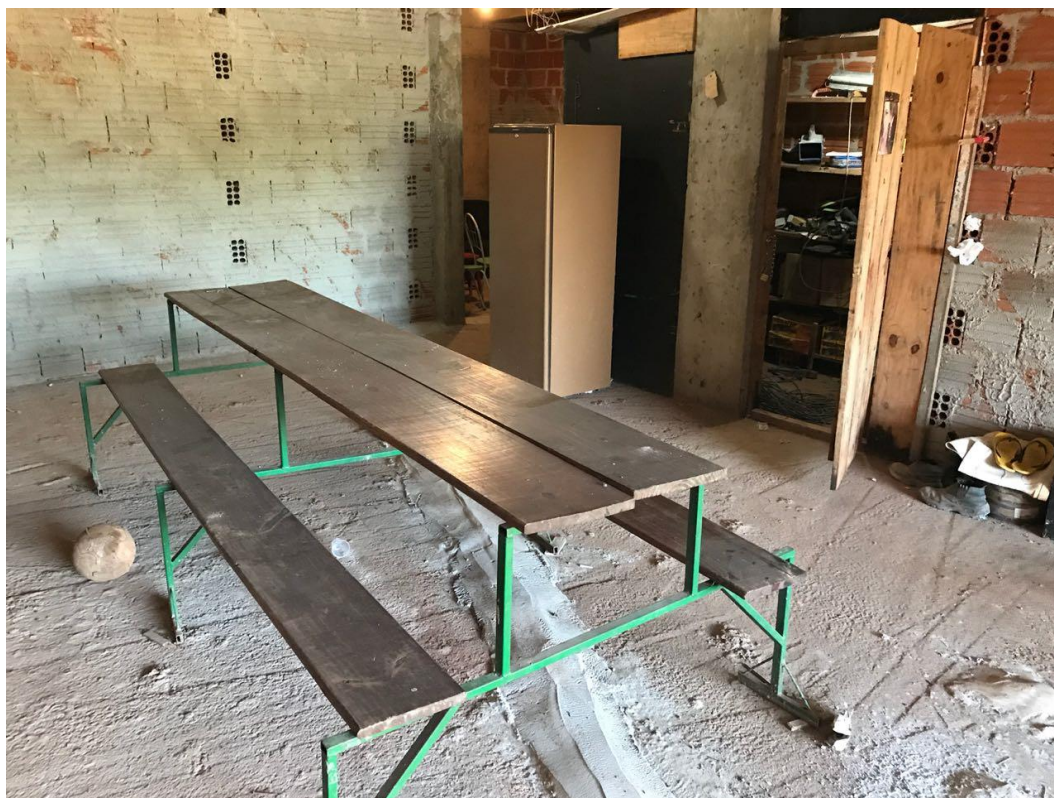
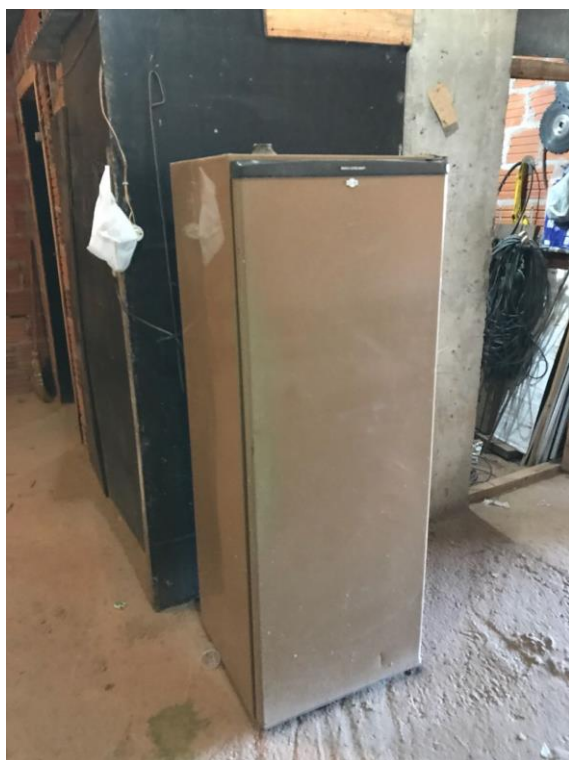
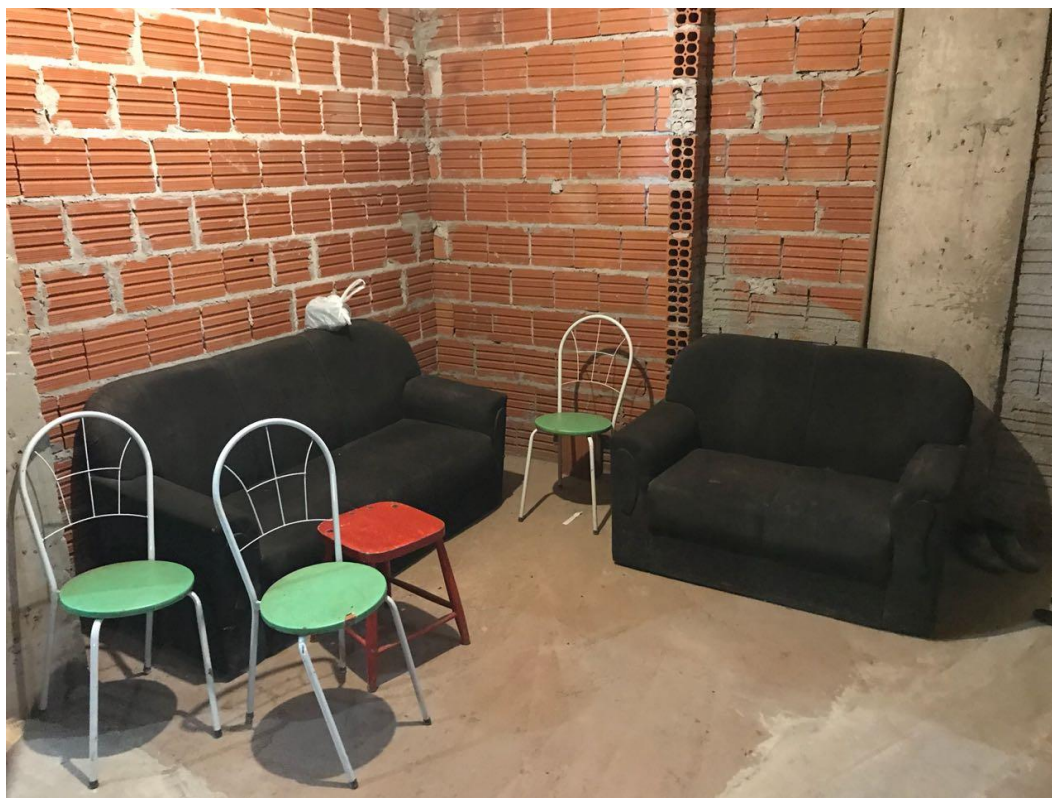
Quanto as instalações para refeições, todos os itens verificados através do formulário do Quadro 06, são atendidos, onde ilustra-se nas Figuras 19, 20 e 21, a mesa de refeições, refrigerador e ambiente de descanso. E referente ao vestiário, todos os itens são atendidos com instalações totalmente adequadas, ventiladas, com dimensões adequadas e ambientes higiênicos e limpos.

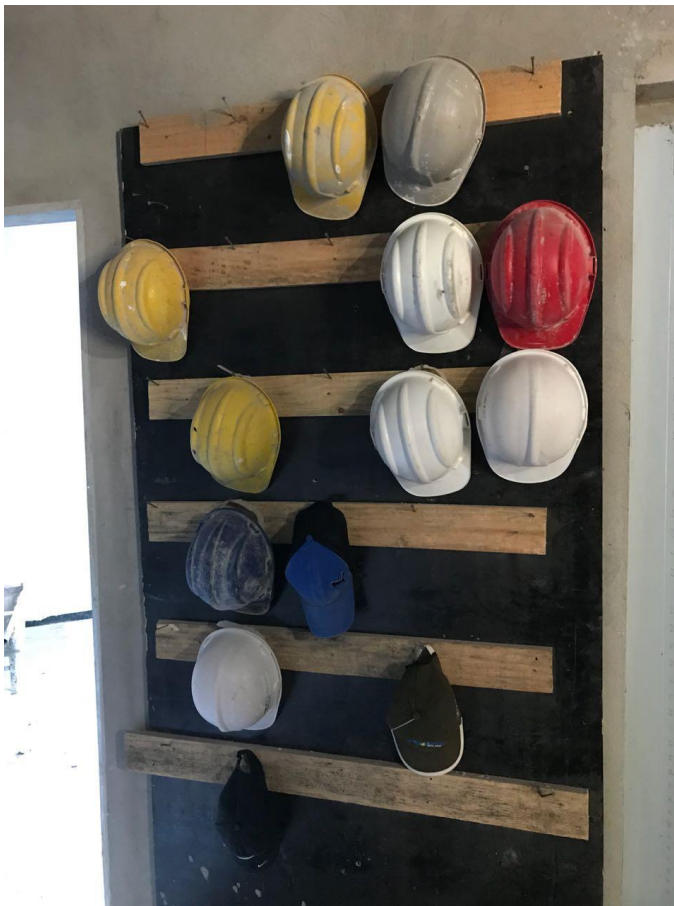
**Figura 23:** Equipamentos de proteção de cabeça à disposição dos funcionários

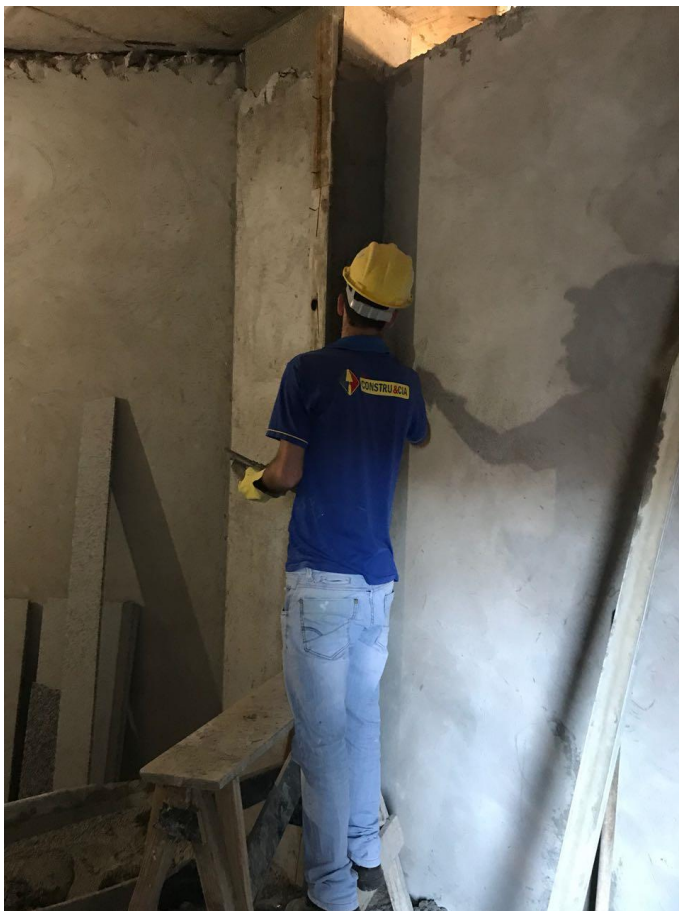
**Figura 24:** Uso de equipamentos de proteção de cabeça, membros superiores e inferiores

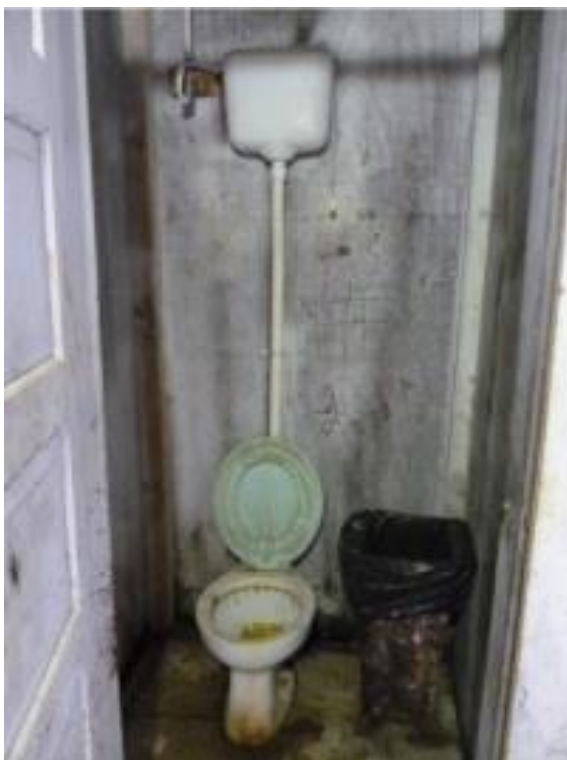
**Figura 30:** Instalação sanitária – Edifício C

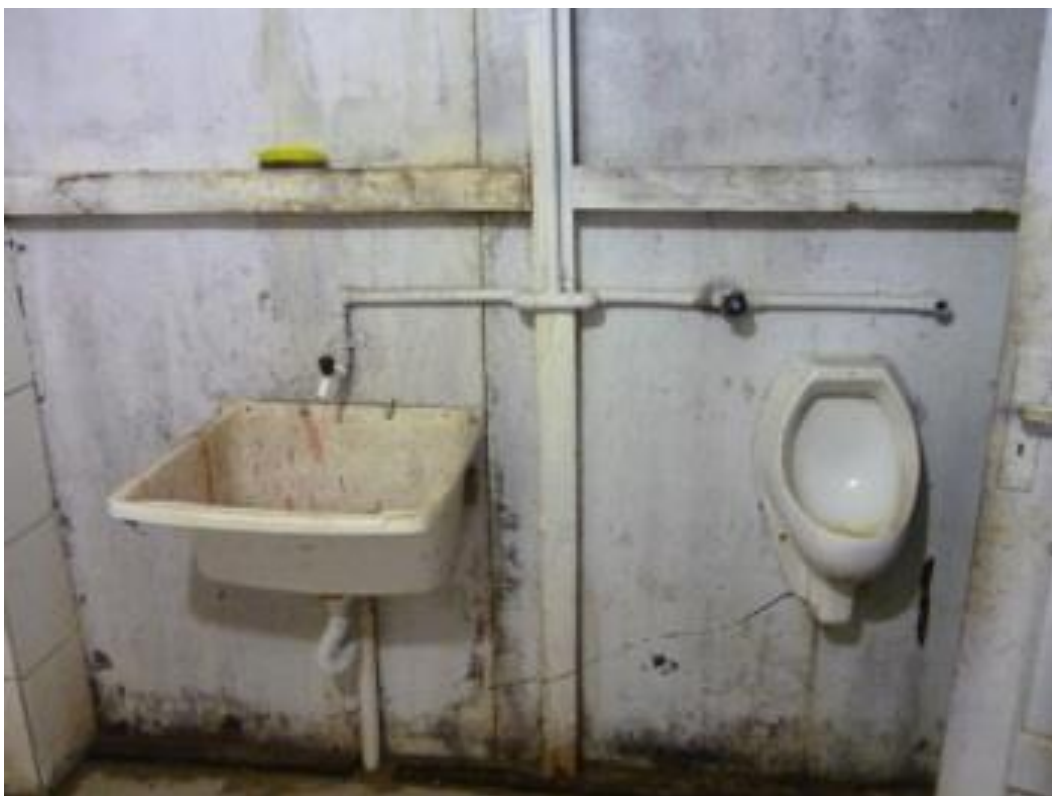
**Figura 31:** Instalação mictório – Edifício C

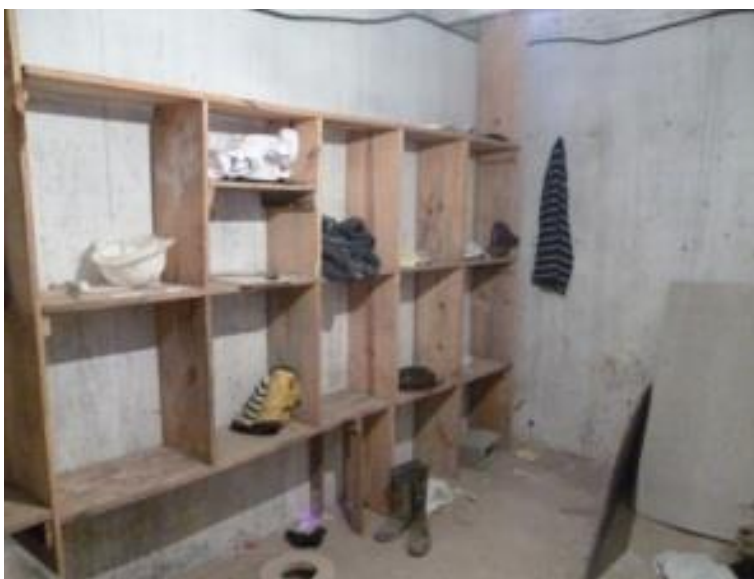
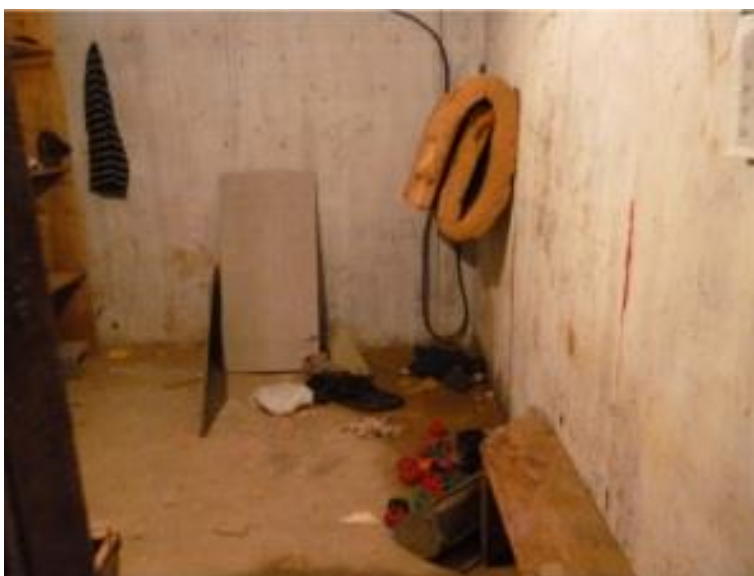
Para as instalações do refeitório, o Edifício C possui comunicação direta com as instalações sanitárias, estando inadequado. E o vestiário apresenta deficiência quanto as instalações dos armários que não possuem fechamento algum, além do estado de conservação, higiene e limpeza nada adequado (Figura 32 e 33). Essas inadequações verificadas no vestiário representam 22% dos itens, enquanto 78% da instalação atende ao solicitado pela NR 18 (Portaria MTPS nº 208, 2015), conforme gráfico da Figura 34.

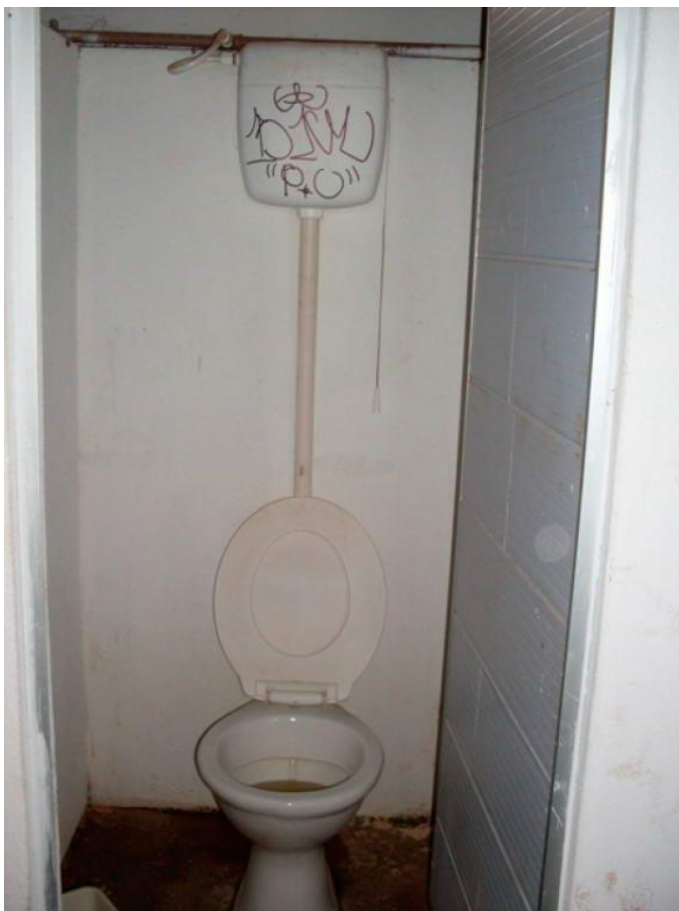
**Figura 36:** Bacia sanitária – Edifício D

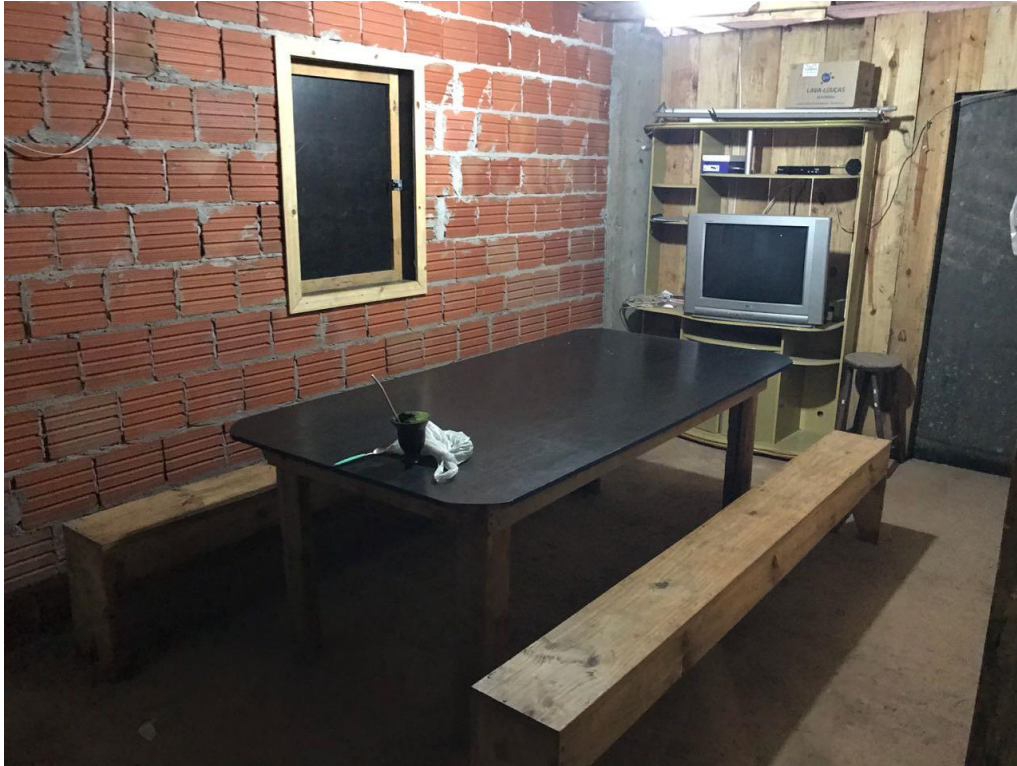
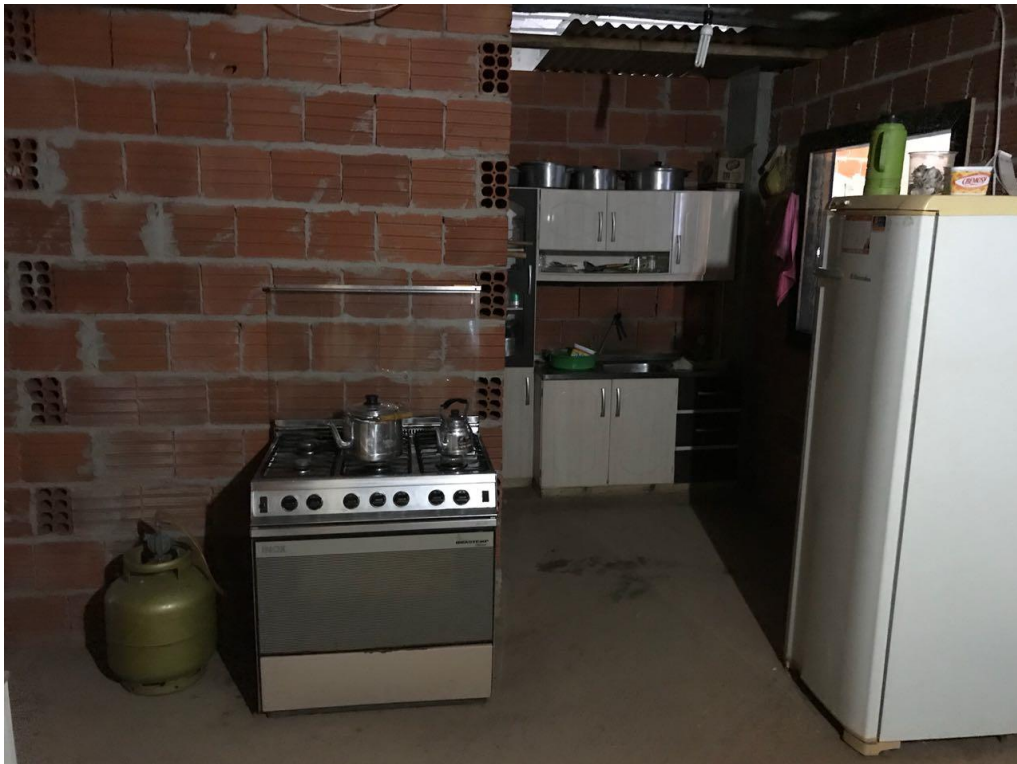
O Edifício D atende a todos os itens solicitados para as instalações do refeitório (Figura 37 e 38). Porém o vestiário apresenta deficiência quanto ao estado de conservação, higiene e limpeza (Figura 39). Essas inadequações verificadas representam 11% dos itens, porém 89% atende ao solicitado pela norma regulamentadora (Figura 40).

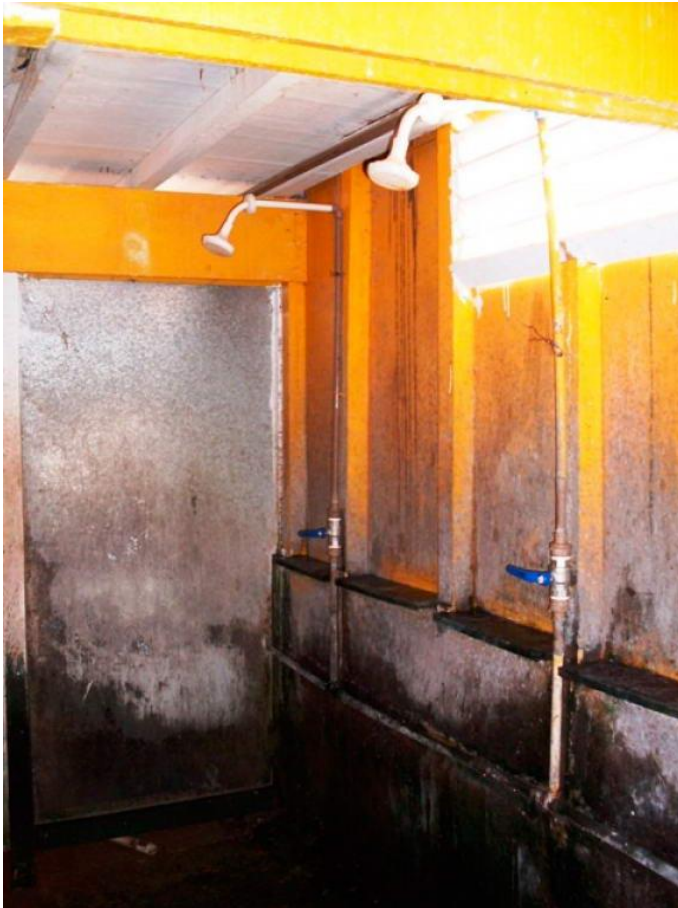
**Figura 39:** Área de banho vestiário – Edifício D
