## Inspeção em pulverizadores de barras na região Oeste e Noroeste do Paraná

## Inspection of bar sprays in the West and Northwest of Paraná

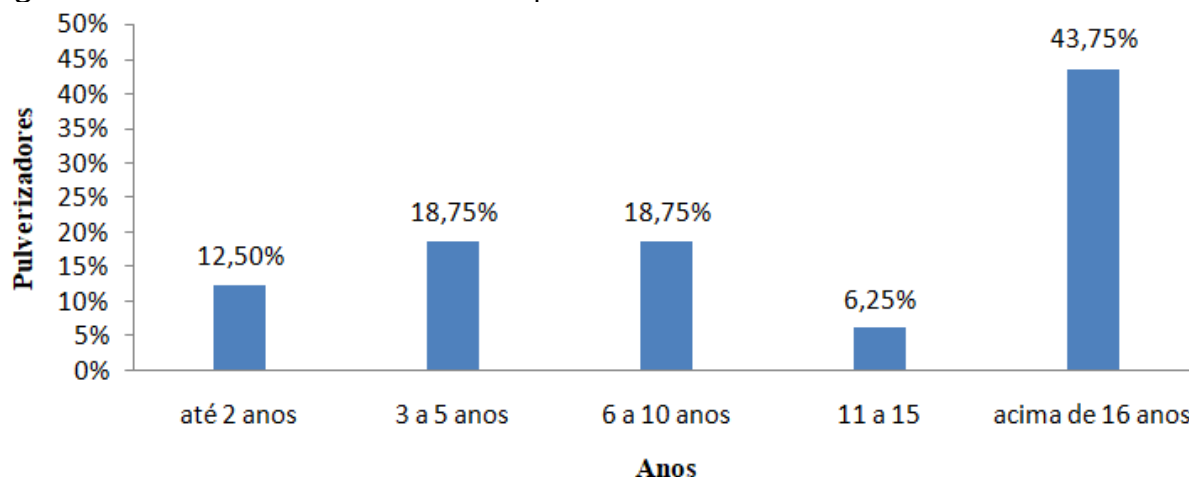
**Figura 1-** Resultado referente à Idade dos pulverizadores.

Podemos observar que de acordo com o tempo de uso em relação aos anos, grande parte deles 87,5% já não estavam mais novos, pois de acordo com Gandolfo (2001), os pulverizadores que possuem até 2 anos de tempo de uso se enquadram como novos (Figura 1).

Verifica-se que 43,75% dos pulverizadores já ultrapassaram 16 anos de uso estando em estado avançado, dentre esses alguns deles recentemente passaram por reformas, onde foram trocadas as barras, feito a conferência de espaçamento, porém não foram trocadas as pontas, ação que é de grande importância para uma boa aplicação.

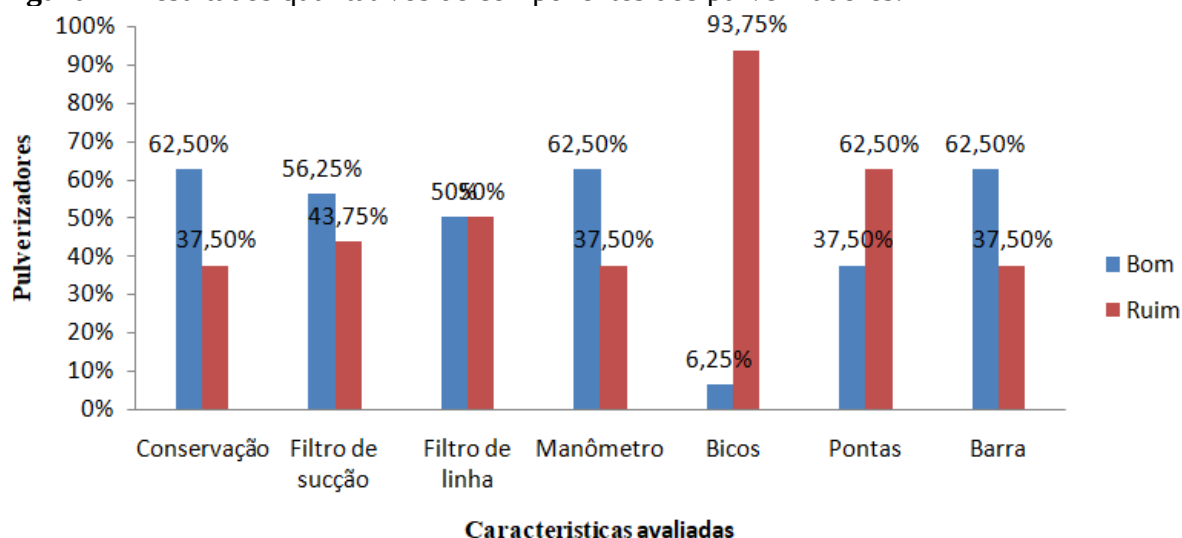
**Figura 2-** Resultados qualitativos de componentes dos pulverizadores.

Destes pulverizadores, 62,5% se encontram em bom estado de conservação para uso, sendo assim apenas 37,5% estão em condições precárias de conservação para uso (Figura 2).

Assim que, 56,25% dos filtros de sucção apresentavam-se em boas condições para aplicação e 43,75% dos filtros estavam com obstrução devido a alguma sujeira, ou resíduo de produtos de aplicações anteriores, coincidindo com a pesquisa de Reynaldo e Machado (2015), onde mostram que 43,8% dos filtros dos pulverizadores avaliados estavam com a conservação inadequada para operação (Figura 2).

Das amostragens podemos constatar que 50% dos filtros de linha estavam em condições inadequadas, possuindo obstrução nas peneiras através de entupimento e peneiras torcidas que prejudicam a filtragem da calda. Mas, podemos ver que esse índice diminuiu, pois Gandolfo (2001), mostra em seus estudos que os índices eram maiores com 59,2% dos filtros com algum problema que impedisse o funcionamento correto ou ausência do filtro (Figura 2).

Os índices vistos em relação ao manômetro mostraram que 37,5% deles estão inoperantes, então apenas 62,5% estão em condições de uso, mostrando uma evolução em relação aos trabalhos de Dornelles (2011), que mostram que havia apenas 49,4% dos manômetros operantes (Figura 2).

Os bicos de pulverização fazem o verdadeiro sentido para uma boa vazão, pois devem estar em boas condições sem obstruções e os pulverizadores avaliados possuíam 93,750% dos bicos com obstrução ou ressecamento da estrutura e apenas 6,25% dos bicos em condições adequadas para uso, não tendo obstruções ou estando ressecados, diferenciando-se das pesquisas de Schwengber (2010), onde mostra que 35% dos casos os bicos estavam em boas condições de uso (Figura 2).

Podemos ver que a uniformidade de pontas se encontra em um resultado insatisfatório: de 62,50%, no entanto, observa-se que houve uma melhora de acordo com os resultados vistos no trabalho de Machado (2014), onde mostra em seus dados que 97% dos pulverizadores avaliados se encontram insatisfatórios (Figura2).

Durante as avaliações, foi possível determinar os estados em que se encontravam as barras do pulverizador, onde 62,5% estavam com barras em boas condições, sendo que algumas delas recentemente haviam passado por reforma e troca de barra, sendo que as outras 37,5% das barras encontravam-se com algum defeito, estando tortas ou consertadas de forma inadequada. Mostrando uma evolução em relação as pesquisas de Reynaldo e Machado (2015), que mostra em seus resultados que 50% das barras encontrava-se com alguma deformação da barra ou instabilidade (Figura 2).

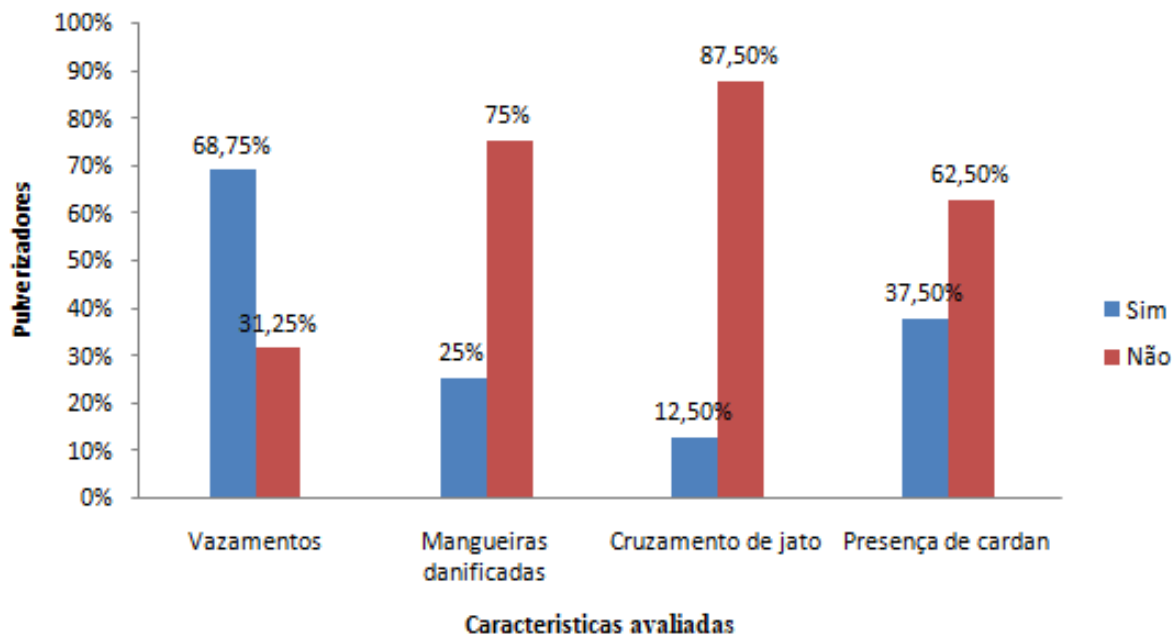
**Figura 3-** Gráfico demonstrando as condições de fatores em que mostra a presença e ausência de componentes dos pulverizadores.

De acordo com o observado, podemos ver que 31,25% dos pulverizadores possuíam vazamentos, diferente das pesquisas de Alvarenga e Cunha (2010), que mostram em seus resultados que 61,8% dos pulverizadores avaliados constavam vazamentos. Uma coisa a se destacar: podemos observar que os proprietários vêm se atentando mais a esses detalhes (Figura 3).

As mangueiras do pulverizador encontravam-se em estado precário onde suas condições estavam inadequadas, 75% delas estavam em condições prejudiciais ao desenvolvimento da aplicação, mostrando uma grande despreocupação nesses pontos em relação ao interesse do proprietário, pois em seu trabalho Reynaldo e Machado (2015), mostra que apenas 31,3% dos pulverizadores tem as mangueiras causando alguma interferência a boa aplicação (Figura 3).

Pode se encontrar ao decorrer da avaliação que em 87,5% dos pulverizadores haviam mangueiras que estavam posicionadas de formas erradas, formando então o cruzamento de jato. Esse posicionamento pode acumular água na parte exterior da mangueira, onde forma um gotejo proporcionando uma faixa de depósito maior em uma determinada linha (Figura 3).

Em relação à proteção do eixo de cardam, podemos observar que 62,50% pulverizadores não possuem a proteção, sendo que este é de extrema importância, pois evita acidentes que ocorrem em grande proporção nas áreas agrícolas. No entanto, houve um aumento do uso dessa peça de grande importância, comparado ao estudo de Reynaldo e Machado (2015) que mostram que em 76% dos pulverizadores avaliados não se possuía essa proteção. Discordando de Dornelles *et al.* (2011), onde mostram em seu trabalho que apenas 53,6 % não possuíam proteção (Figura 3).

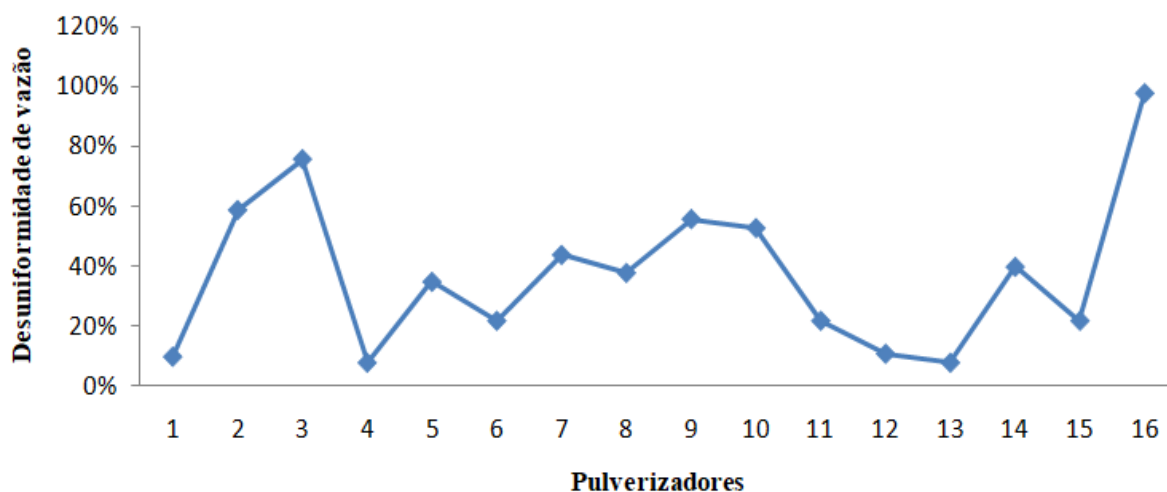
**Figura 4** – Gráfico em porcentagem da diferença do nível de desuniformidade de uma ponta para outra.

A uniformidade de distribuição foi avaliada através do peso das vazões e feita uma comparação média da diferença da variação das pontas, onde podemos observar pulverizadores com diferença de vazão de 8%, como observou pulverizadores com diferença de até 98%. O caso de 98% foi avaliação em um pulverizador que caiu entrando em atrito com o asfalto danificando todas as pontas (Figura 4).

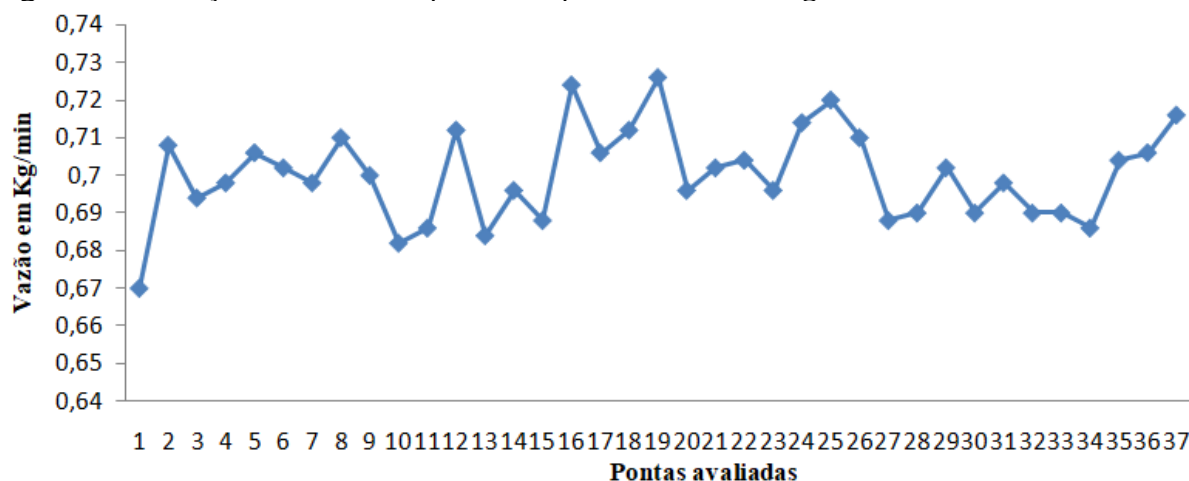
**Figura 5** - Variação de vazão das pontas do pulverizador em Kg.min.

O gráfico a seguir mostra a diferença da vazão de um pulverizador de 37 pontas, onde pode-se observar que não há uma uniformidade de distribuição, neste caso a variação foi de 8% da menor vazão para maior, interferindo na uniformidade de sobreposição da aplicação. (Figura 5).

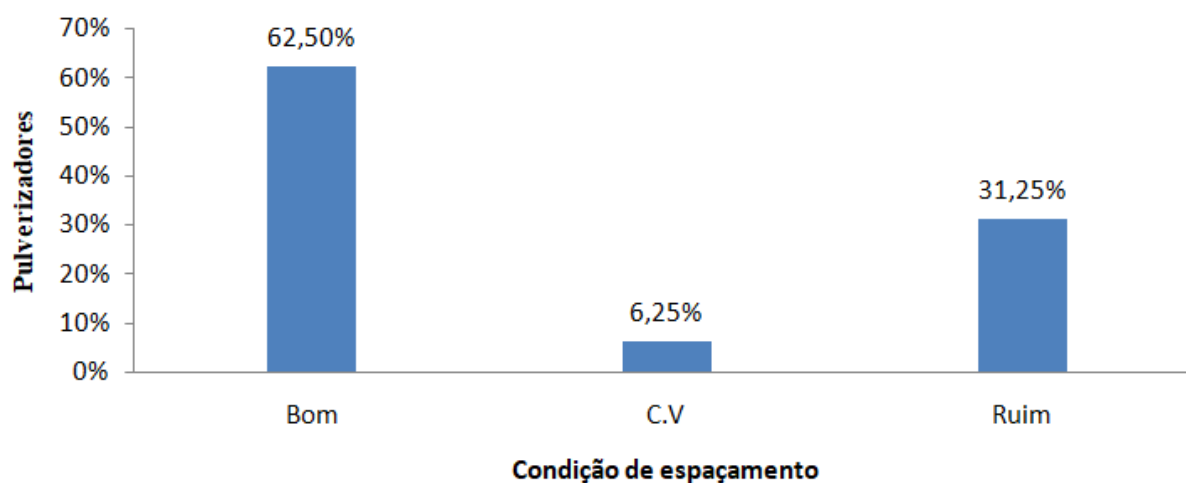
**Figura 6** – Gráfico demonstrativo dos resultados da pesquisa de espaçamento das pontas dos pulverizadores.

Para o espaçamento de pontas, considerou-se um C.V de 10%, onde foram encontrados 31,25% pulverizadores com espaçamento inadequado, assim mostrando que a uniformidade está incorreta, 6,25% apresentaram-se com espaçamento dentro do coeficiente de variação, e 62,50% estão com o espaçamento correto, que de acordo com Fernandes *et al* (2007), quando o C.V é igual a 0% a distribuição da barra encontra-se incontestavelmente uniforme em relação ao espaçamento (Figura 6).
