# **INVESTIGAÇÃO DAS MANIFESTAÇÕES PATOLÓGICAS EM UM CONDOMÍNIO RESIDENCIAL DA REGIÃO OESTE DA CIDADE DE CASCAVEL – PR**

## **Estudo de Caso**

ROTTA, Bruna Da Cas<sup>1</sup>  
BASSO, Thalyta Mayara<sup>2</sup>

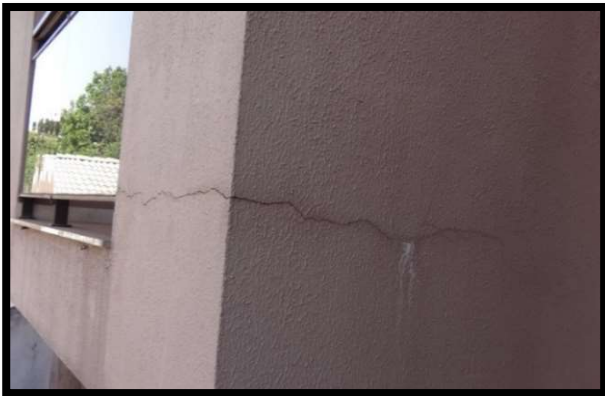
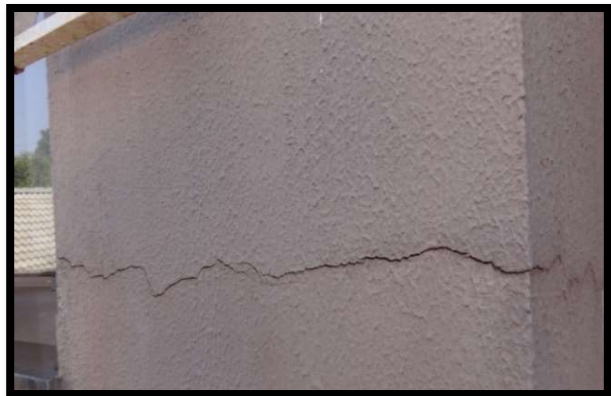
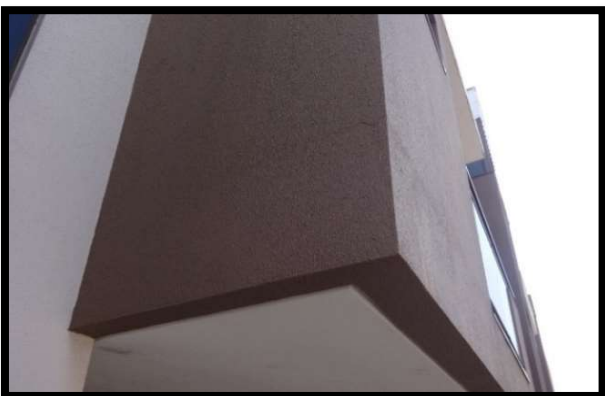
**Figura 08** - Fissuração e trincas guarda corpo da sacada da suíte.

**Figura 09** - Fissuração e trincas guarda corpo da sacada da suíte.

**Figura 10** - Fissuração e trincas guarda corpo da sacada da suíte.

Com base nas figuras anteriores, verifica-se o surgimento de trincas (no lado direito de quem olha de frente para o imóvel) e fissuras (ao lado esquerdo de quem olha de frente para o imóvel) horizontais praticamente planas.

Segundo Thomaz (1989), a atuação de sobrecargas pode produzir a fissuração de componentes estruturais, tais como pilares, vigas e paredes. Estas sobrecargas atuantes podem ter sido consideradas no projeto estrutural, caso em que a falha decorre da execução da peça ou do próprio cálculo estrutural, como pode também estar ocorrendo a solicitação da peça por uma sobrecarga superior à prevista. Estas podem ter sido causadas pela expansão da alvenaria por fluxos higroscópicos devido à absorção de umidade, que sofrem movimentação diferenciada entre as fiadas de alvenaria e a junta de argamassa, também podem se manifestar na parede pela falta de impermeabilização, por declividade do peitoril ou ainda à falta da viga de amarração.

A declividade apresentada em projeto arquitetônico foi executada, aparentemente os peitoris passaram por processo de impermeabilização recebendo camada de argamassa hidro-repelente e ainda camadas de tinta. O imóvel não apresenta o projeto estrutural, dessa forma, não podendo ser comprovada visualmente a execução da viga de amarração, ou necessariamente se o cálculo estrutural da laje em balanço foi dimensionado corretamente o que corroboraria com a manifestação encontrada.

Conforme a classificação do IBAPE essa patologia é considerada uma Anomalia de Grau Regular.

A recuperação do dano pode ser executada removendo o revestimento numa largura de aproximadamente 25 cm para cada lado da trinca, limpando a região, fixando uma tira de tela tipo *deployé*, medianamente estendida (pode-se usar também tela eletrosoldada galvanizada apropriada para fechamento de trincas). A tela deve transpassar a trinca aproximadamente 20 cm de cada lado e ser presa na alvenaria com pregos pequenos ou cravos metálicos e reexecutar o revestimento, conforme descrito no manual Portal da Construção Civil (fornecido por Construfácil).

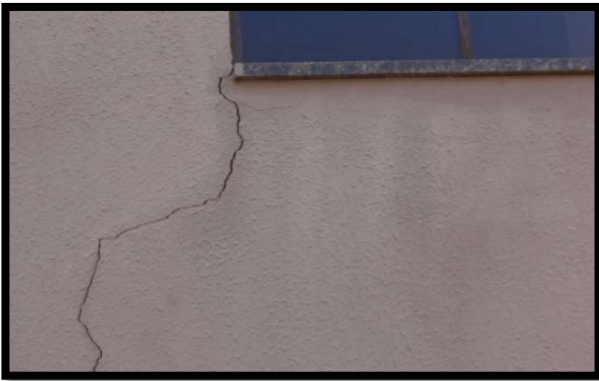
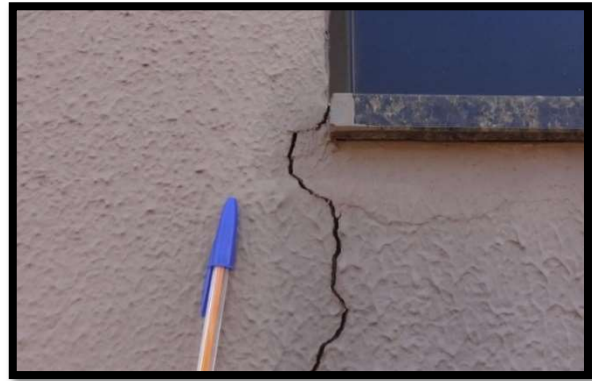
Nas Figuras 11 e 12 verificou-se que as trincas se apresentam formando um ângulo de 45°, aparentemente, em função de carregamentos de compressão excessivos, mas também podem se manifestar em função de vários fatores como o tamanho da parede de alvenaria, posição que a abertura ocupa na parede, dimensão da abertura, entre outros. Segundo Thomaz (2001), as vergas e contravergas possuem a finalidade de absorver estas tensões que se concentram nos contornos dos vãos, elas devem ser previstas com transpasse mínimo de 40 cm para cada lado do vão. No caso de vãos sucessivos, as mesmas devem ser contínuas, e em casos especiais (janelas ou portas de grandes dimensões, paredes muito altas), vergas e contravergas devem ser dimensionadas como vigas.

**Figura 11** - Trincas apresentadas na janela do BWC.

**Figura 12** - Trincas apresentadas na janela do BWC.

Averiguando a documentação fornecida pelos responsáveis foi ratificado que o imóvel em questão não apresenta projeto estrutural, não podendo ser comprovada visualmente a execução das vergas e contravergas necessárias. Contudo, analisando o local de onde surgem as trincas, presumivelmente, as mesmas não foram executadas causando os danos especificados.

Conforme a classificação do IBAPE essa patologia é considerada uma Anomalia de Grau Regular.

A recuperação do dano pode ser realizado introduzindo bandagem no revestimento ou tela de *nylon* na pintura. Também pode ser reestabelecido o comportamento monolítico da parede através da inserção de armaduras no trecho fissurado, ou por meio de telas metálicas inseridas no revestimento, (comprimento de transpasse da tela deve ter aproximadamente 15 cm para cada lado), de acordo com Corsini (2010).

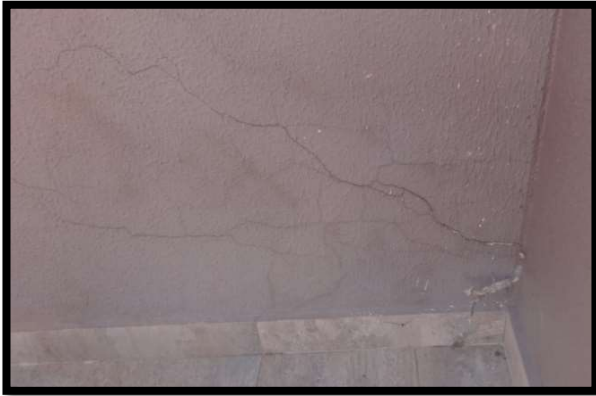
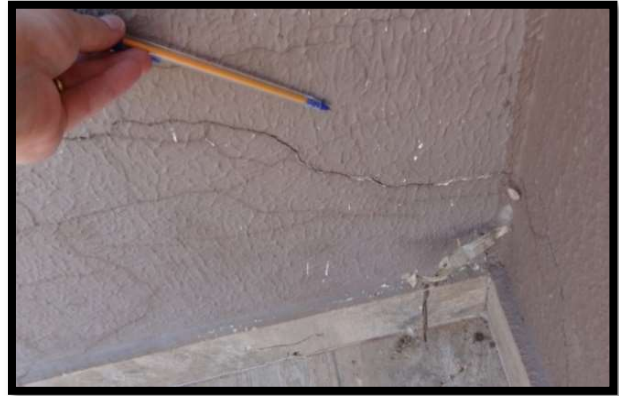
Nas Figuras 13 e 14 estão fissuras e microfissuras que desenham um mapa, normalmente chamadas de fissuras de retração.

**Figura 13** - Fissuras e microfissuras mapeadas na parede que faz divisa com outro imóvel do mesmo condomínio.

**Figura 14** - Fissuras e microfissuras mapeadas na parede que faz divisa com outro imóvel do mesmo condomínio.

Podem ocorrer por vários motivos, dentre eles: má aderência entre argamassa e a base, a espessura delas, o tempo de aplicação entre elas, a rápida perda de água no endurecimento devido ao vento ou insolação. Thomaz (1989) traz uma explicação abrangente, afirmando que tais fissuras em revestimentos de argamassa, usuais em edificações, podendo ser de conformação variada, frequentemente aparecendo na forma de mapa durante a fase plástica. Quando estas aparecem em fase rígida, habitualmente são causadas pela perda repentina de umidade, causando movimentos de retração e tensões internas de tração. As fissuras de retração de argamassas de revestimento mostram-se uniformes, com linhas mapeadas que se cruzam.

Segundo o IBAPE, essa patologia é considerada uma Anomalia de Grau Mínimo.

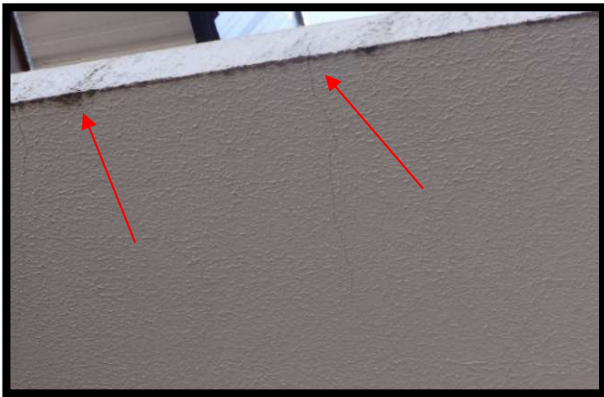
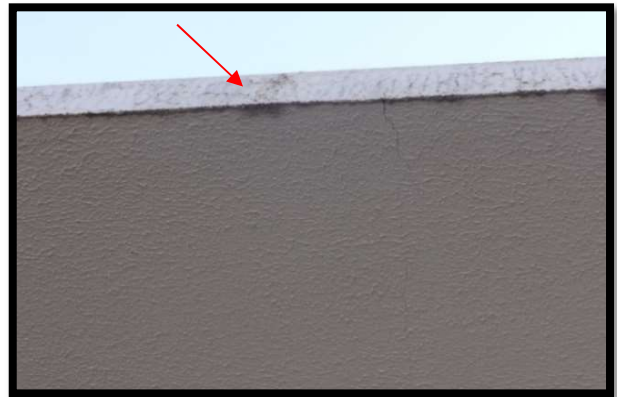
As Figuras 15 e 16 ilustram o aparecimento de microfissuras e aparente mofo/bolor na sua parte frontal. O mofo é uma das patologias mais desagradáveis esteticamente, aparecem no revestimento de fachadas e/ou paredes, formando manchas escuras em tonalidades preta, marrom e verde, (Tecnologia das edificações, 1988).

**Figura 15** - Fissuras e manchas de mofo apresentadas na marquise da sacada.

**Figura 16** - Fissuras e manchas de mofo apresentadas na marquise da sacada.

De acordo com Verçosa (1991), a presença de umidade no ambiente absorvida pelo revestimento, ou seja, a água em conjunto com a temperatura são os componentes para o aparecimento do bolor no revestimento. A proliferação do bolor ou mofo pode dar início a várias adversidades aos usuários, mas o principal é o desconforto estético.

Para a manifestação patológica do mofo e bolor na marquise, verificou-se ser devido à ausência de pingadeiras que evitariam que a água da chuva escorresse pelas laterais da parede, quanto as fissuras, foi sugestionado, uma averiguação eloquente, determinando com convicção o agente causador do sinistro. Quanto às fissuras nas paredes, que foi a patologia com maior recorrência, em todos os casos, as mesmas poderiam ter sido evitadas já na concepção com a criação do projeto estrutural, como também no momento da execução, sendo feita a amarração entre os elementos que constituem a alvenaria e sendo executada as vergas e contravergas necessárias. O reparo da estrutura requer tempo, mão de obra e investimento de valor, podendo ser considerado um retrabalho.

A NBR 6118:2014 não trata especificamente da peça estrutural marquise, Medeiros (2008), por sua vez relata que estruturas como marquises deveriam ser, projetadas para não apresentar qualquer tipo de fissuração (estádio I). No entanto, para se evitar alteração na maneira como são calculadas, poder-se-ia admitir aberturas de fissura bem pequenas na faixa de 0,05 mm (como tem sido discutido nas reuniões do Comitê Técnico do IBRACON – Durabilidade e Vida Útil das Estruturas de Concreto Armado), desta maneira a durabilidade das peças estaria garantida, e os riscos de uma ruptura brusca decorrente da corrosão minimizados. No caso de ocorrência de corrosão no fim da vida útil do elemento, esta se daria preferencialmente de forma generalizada apresentando sinais evidentes de degradação, como manchas, fissuras e destacamento do concreto, antes do colapso do elemento. Conforme a consideração citada pode-se interpelar novamente a falta de projeto estrutural, não podendo ser verificado a armadura utilizada, nem se o cálculo para tal foi correto, as fissuras apresentadas são pequenas, mas visando a segurança é necessária uma verificação mais apurada (considerando também a parte superior da marquise) para a determinação de uma retificação compatível. Caso a disfunção seja apenas nas argamassas, o procedimento indicado na fissura mapeada (página 17), pode ser também desenvolvido, caso seja averiguado um sinistro de maior intensidade é preciso fazer um reforço estrutural.
