**LEVANTAMENTO DAS MANIFESTAÇÕES PATOLÓGICAS EM DUAS IGREJAS**  
**LOCALIZADAS NA CIDADE DE BRAGANEY – PR**

**2018**

Trabalho apresentado na disciplina de Trabalho de Conclusão de Curso II, do Curso de Engenharia Civil, do Centro Universitário Assis Gurgacz, como requisito parcial para obtenção do título de Bacharel em Engenharia Civil.

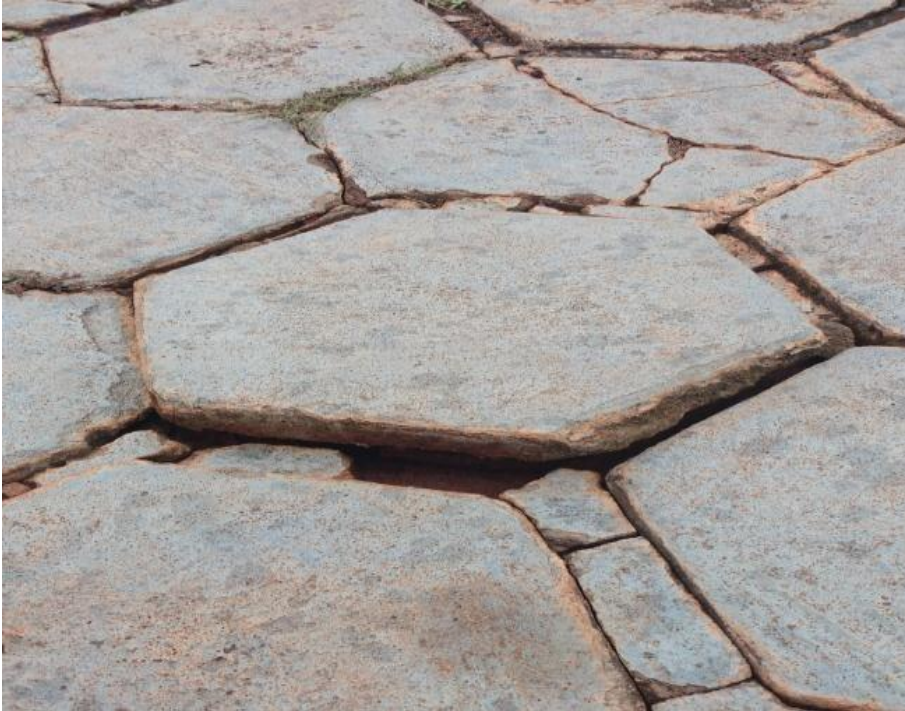
**Figura 16:** Deslocamento na lajota.

Foram identificadas 53 lajotas danificadas, conforme demonstrado na Figura 16 e tabela 2 do apêndice, onde a provável causa seria a compactação incorreta do solo, que atuará, favorecendo o aparecimento dos deslocamentos, devido à infiltração de água no solo ocorrendo à compactação natural do mesmo resultando em espaços vazios que geram as rupturas das lajotas. Marchioni e Silva (2011) apontam que sempre haverá um potencial de permeabilidade por meio das juntas, entretanto, existem fatores importantes que se devem levar em consideração para a permeabilidade do pavimento para que não ocorram falhas, a forma como o mesmo e a compactação do solo abaixo foram executados deve ser ressaltado. De acordo com a escala GUT está caracterizada com grau de prioridade 9 (nove).

Esse tipo de manifestação patológica acaba por gerar desconforto estético ao ambiente e depreciação do imóvel, além de oferecer riscos à segurança dos usuários podendo acarretar acidentes prejudicando assim a saúde dos mesmos.

Segundo NBR 15.953:2011, a execução da restauração dos deslocamentos deve ser realizada retirando a calçada danificada e executando de maneira correta serviços preliminares de compactação do solo dentro da especificação do projeto. Após as devidas verificações e redução de agentes causadores da patologia e verificação das medidas preventivas necessárias para estabilização das peças pré-moldadas de concreto, poderá ser realizado o assentamento de maneira adequada da nova calçada (Figura 25) conforme a norma.

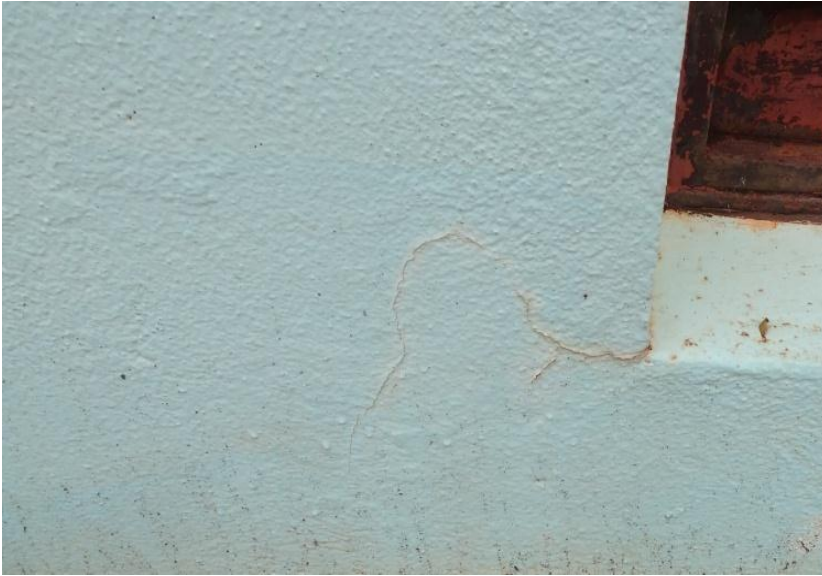
**Figura 17:** Trincas em aberturas.

Em alguns pontos de abertura de janelas e portas foram encontradas trincas de grau leve que se formam a partir dos vértices das aberturas com um ângulo de quarenta e cinco graus, conforme a Figura 17. De acordo com a escala GUT, as fissuras estão caracterizadas com grau de prioridade 7 (sete).

- **Trincas em aberturas:**  $G + U + T$   
 $2 + 2 + 3 = 7$

Segundo Thomaz (1889), essas fissuras ocorrem em função da perturbação causada pelo movimento das isostáticas de compressão. Uma diferença de tensão entre a parede que está sob as aberturas, que tem uma carga reduzida, e a parede localizada na lateral da abertura, que recebe uma carga maior, forma entre elas um plano de cisalhamento. As tensões aplicadas no topo de uma parede podem apresentar o dobro da magnitude ao chegar à região dos cantos inferiores das aberturas, conforme ilustra a Figura 18.

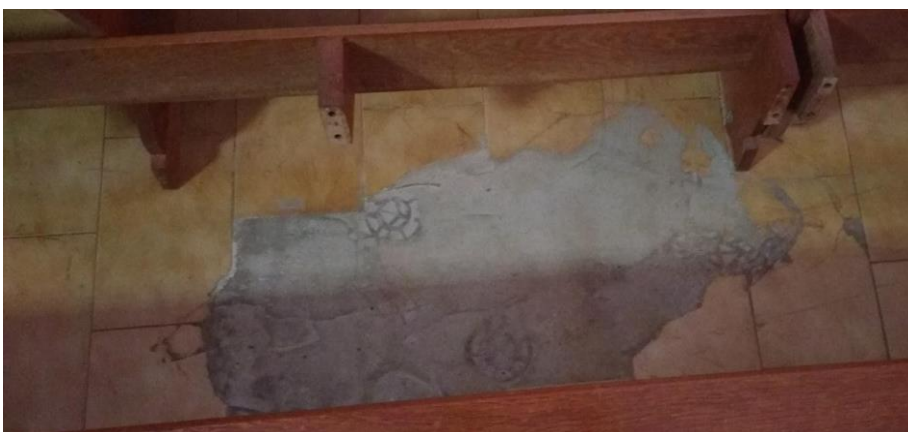
**Figura 19:** Danos em elementos cerâmicos.

Em relação aos danos em elementos cerâmicos que acabam por originarem desconforto estético ao ambiente e depreciação do imóvel, foi aplicado o formulário apresentado da Tabela 4, do Apêndice.

De acordo com a escala GUT, os danos em elementos cerâmicos estão caracterizados com prioridade 6 (seis).

- **Danos em elementos cerâmicos:**  $G + U + T$   
 $2 + 2 + 2 = 6$

De acordo com Bauer (2001), o desconhecimento, ou muitas vezes a desconsideração das normas que dizem respeito ao uso de materiais cerâmicos resulta em produtos de qualidade inferior a necessária para a construção. Isso faz com que apareçam as manifestações patológicas.

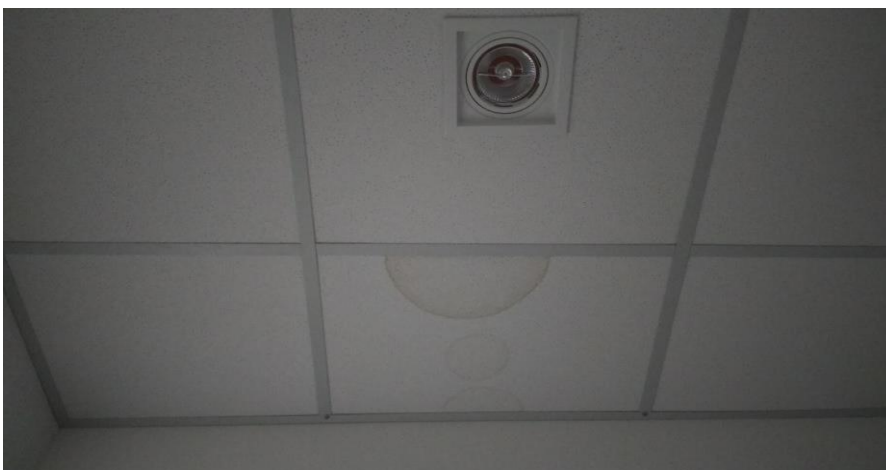
**Figura 20:** Manchas no teto.

Os principais locais onde ocorrem manchas no teto são logo abaixo das infiltrações localizadas na cobertura, conforme é possível observar na Figura 20. De acordo com a escala GUT, as manchas no teto derivadas das infiltrações estão classificadas com prioridade 9 (nove).

- **Manchas por infiltração:**  $G + U + T$   
 $3 + 3 + 3 = 9$

Segundo Zamboni (2013), as infiltrações surgem por muitos motivos, como telhamentos danificados, danificação nas tubulações, pisos danificados, rejunte mal executado, pisos inadequados para área molhada que absorve água, esquadria externa mal executada, falta de proteção em alvenaria externa no primeiro pavimento, além das impermeabilizações com danos nas áreas externas.

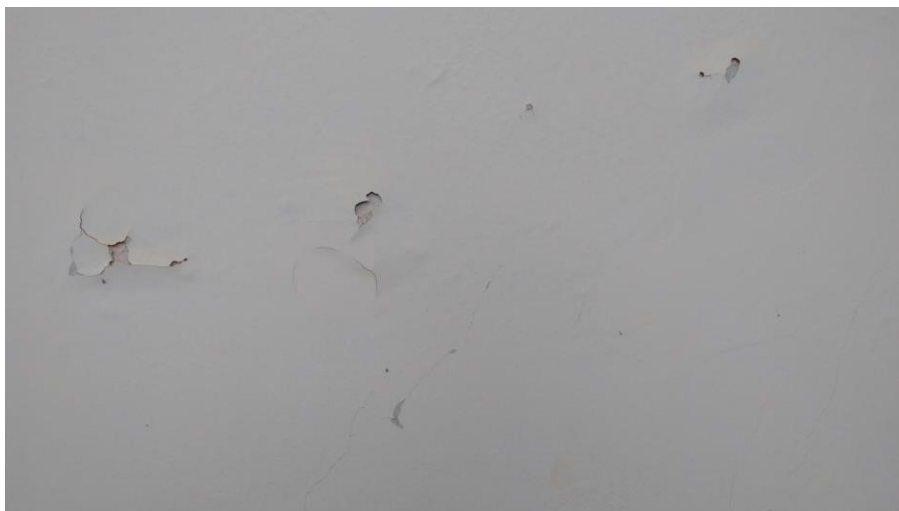
**Figura 21:** Descascamento de pintura na parede.

- **Descascamento:** G + U + T  
 $2 + 3 + 3 = 8$

A formação desses descascamentos e bolhas está relacionada à perda de adesão da pintura por causa de infiltrações e o excesso de umidade por meio de paredes externas, ou à exposição da umidade logo após a secagem, principalmente onde a superfície é mal preparada. Os casos de descolamento geralmente ocorrem por uso de tinta de baixa qualidade, que oferece pouca adesão e flexibilidade, erro na diluição, ou preparação inadequada da superfície. Essa patologia geralmente se inicia com pequenas fissuras e quando atingem um estágio avançado, ocorrem os descolamentos de tintas (POLITO, 2010).

Como no caso da igreja os descascamentos ocorrem devido à alta umidade presente na superfície é recomendado realizar o reparo do telhado, podendo ser utilizada uma manta asfáltica adesiva para pequenas trincas ou furos nas telhas. O processo é bastante simples. Retira-se uma proteção da fita, coloca-se no local danificado, cobrindo todo o dano mais cinco centímetros aproximadamente para cada lado, com o auxílio de uma espátula se faz pressão na manta e por fim com o auxílio de um maçarico, projeta-se fogo na manta por trinta segundos, ou fazendo a substituição das peças defeituosas por novas. Essa manta deve ser colocada nas telhas de fibrocimento que possuem rachaduras, trincas ou que estejam até mesmo quebradas, sendo uma solução mais econômica, pois não necessitaria a troca de todo o telhado.

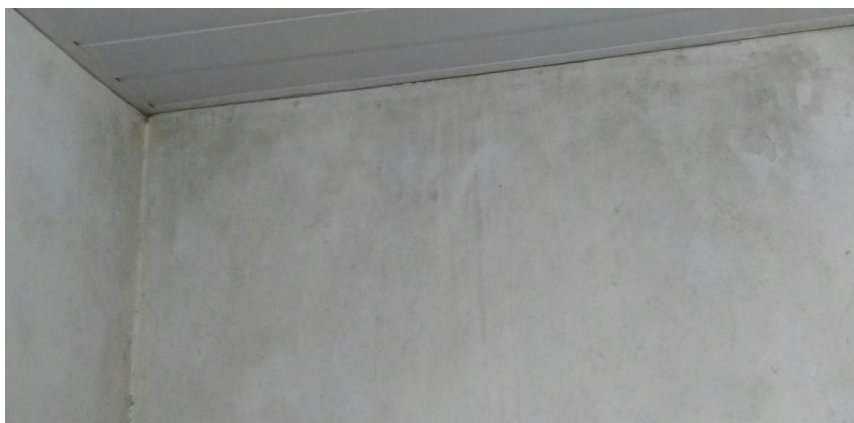
**Figura 22:** Bolor.

- **Bolor:**  $G + U + T$   
 $1 + 2 + 4 = 7$

Segundo Sbardelini (2008), a proliferação desses organismos acontece devido condições favoráveis para seu surgimento, como ambientes úmidos e com ausência ou pouca ventilação.

Guerra (2012) disserta que os danos em decorrência do mofo, geralmente são estéticos e superficiais, dessa maneira é de fácil remoção. Entretanto há casos em que a penetração do fungo é profunda causando desagregação dos materiais. Ainda complementa que, os fungos podem ser prejudiciais à saúde, pois o excesso dos esporos dos fungos pode causar diversos tipos de alergias como rinite ou asma.
