**ANÁLISE DAS EXIGÊNCIAS DO CÓDIGO DE PRÁTICAS DA CEF E DA NBR  
15575/2013 EM UMA EDIFICAÇÃO FINANCIADA POR PROGRAMA SOCIAL:  
UMA ANÁLISE EXPLORATÓRIA**

**CASCAVEL - PR**  
**2018**

Trabalho apresentado à disciplina de Trabalho de Conclusão de Curso II, do Curso de Engenharia Civil, do Centro Universitário Assis Gurgacz, como requisito parcial para obtenção do título de Bacharel em Engenharia Civil.

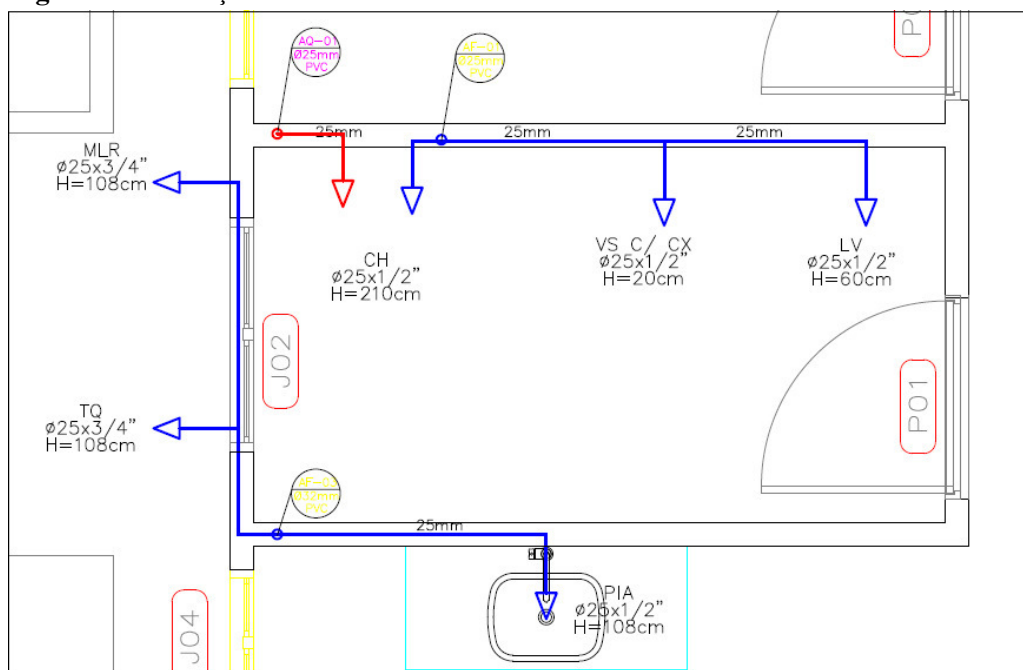
**Figura 1:** Tubulações embutidas.

A construtora atendeu os quesitos sobre a instalação da tubulação no item 1.3, ao qual foi verificado em projeto que todas as tubulações estão embutidas nas paredes, mantendo sua integridade não sofrendo ações externas diretamente, conforme exposto na Figura 1.

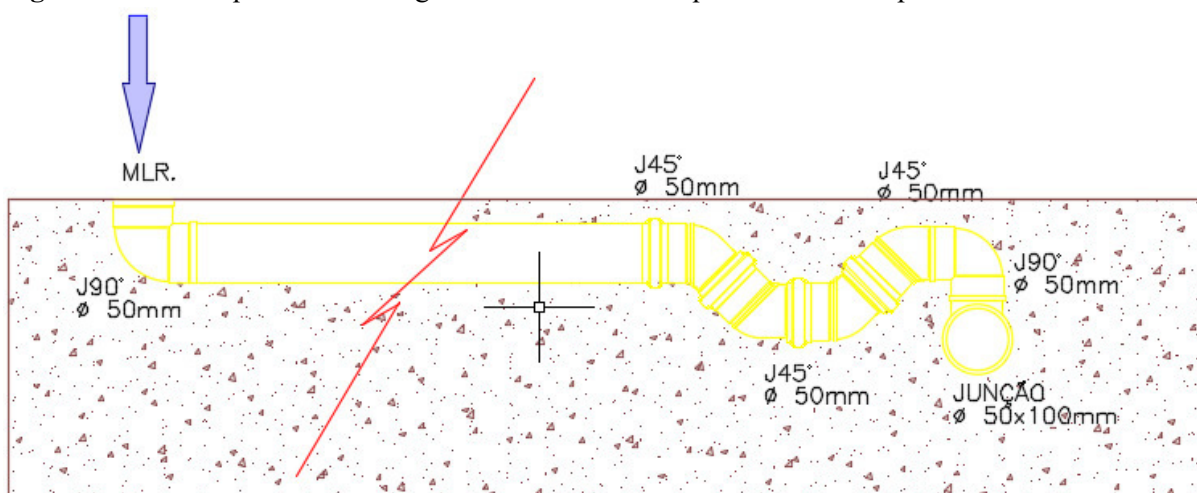
**Figura 2:** Corte esquemático do esgoto – sifonamento máquina de lavar roupas.

A construtora atendeu o quesito solicitado no item 3.1, visto que todas as tubulações de esgoto encontram-se enterradas, tanto as que saem da edificação até a rede de coletora de esgoto, bem como a rede coletora de esgoto que passa pelo condomínio, segue exemplo na Figura 2.

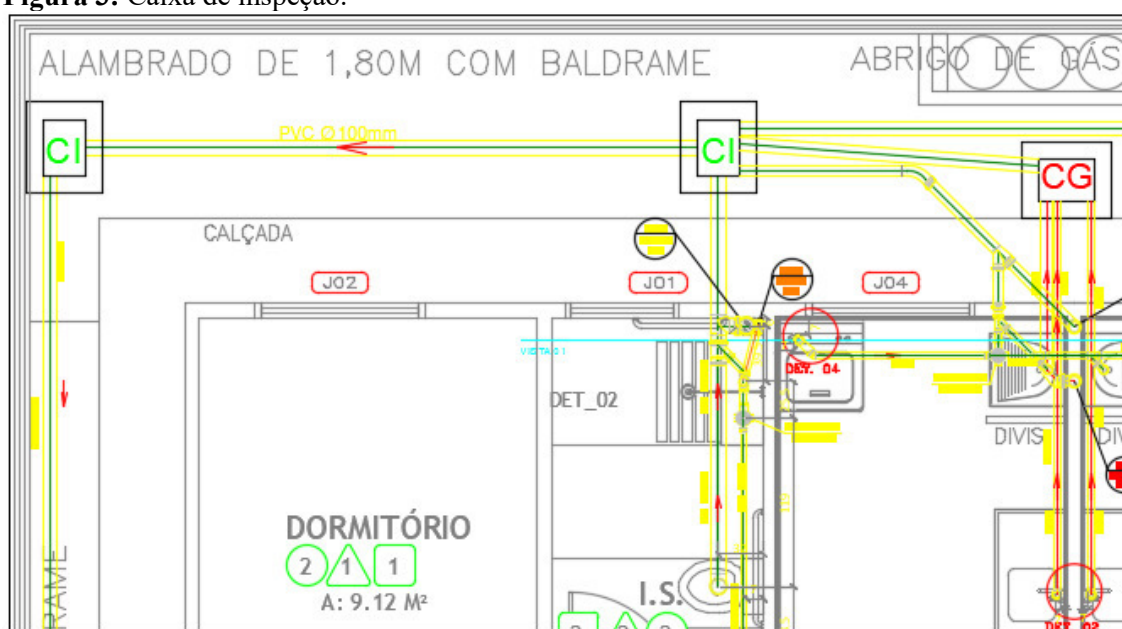
**Figura 3:** Caixa de inspeção.

O item 6.2 foi atendido, visto que nos projetos hidrossanitários constam as caixas de inspeção, bem como nos projetos de RCE também foram previstos os PV's em todas as situações de mudança de direção, diâmetro ou comprimento de tubulação acima 100 metros. A construtora ressalta também no manual do usuário a necessidade de limpeza das caixas de inspeção, ralos e caixas de gordura a cada três meses. Segue na Figura 3, exemplo da caixa de inspeção apresentada em projeto.

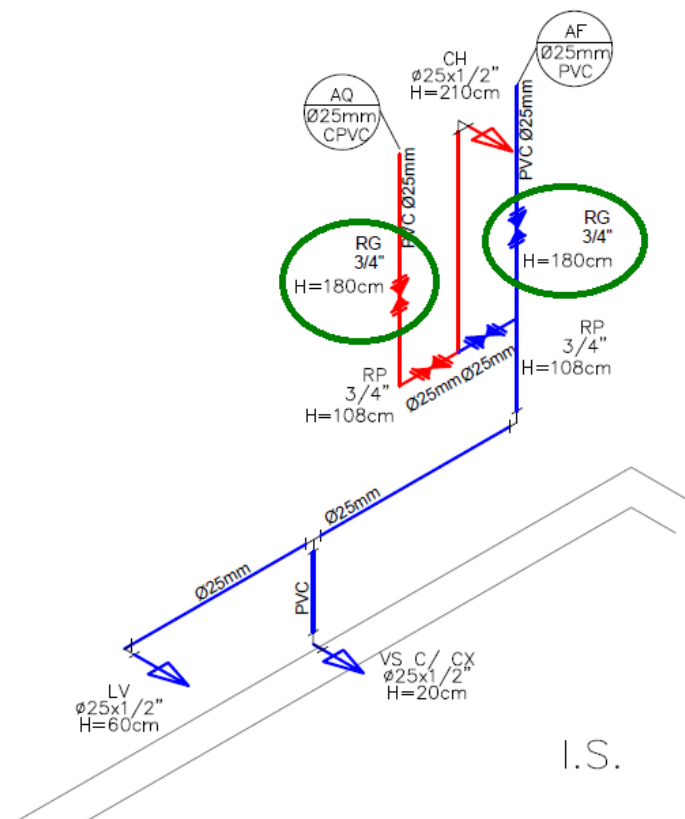
**Figura 4:** Registros internos nas prumadas de água quente e fria.

A construtora atendeu o item 1.5 do código de práticas da CEF, visto que é possível verificar em projeto os registros internos para cada prumada de água, conforme pode ser analisada pela Figura 4.

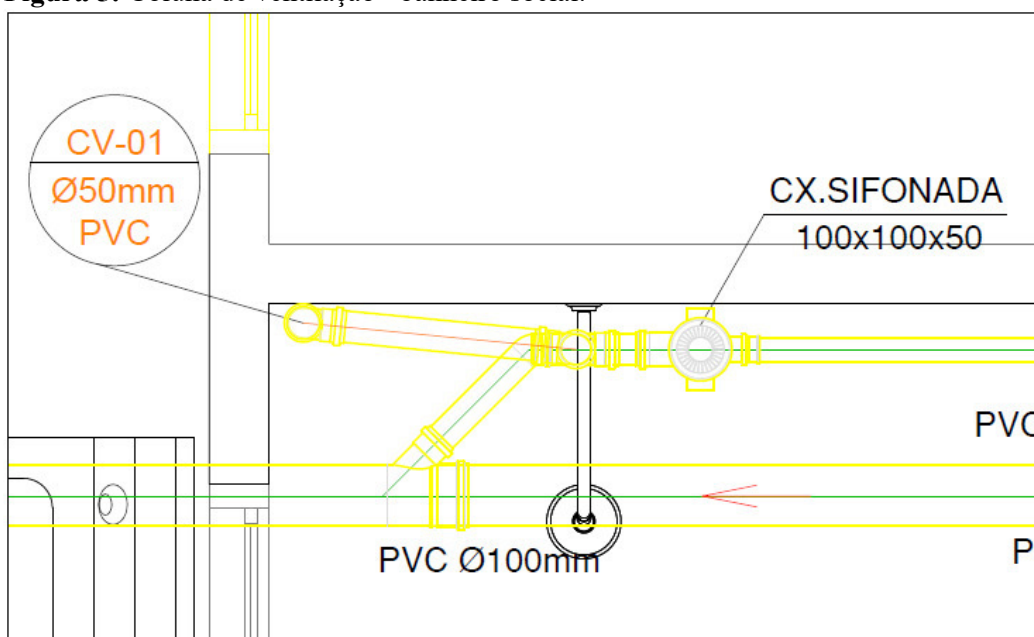
**Figura 5:** Coluna de ventilação - banheiro social.

O item 1.6 da norma da CEF foi atendido, foram projetadas as colunas de ventilação nos banheiros, conforme observado na Figura 5, porém os projetos não apresentam nenhum esquema vertical apontando a saída das colunas de ventilação, para que seja verificado se atende os itens referentes à altura mínima destas tubulações.

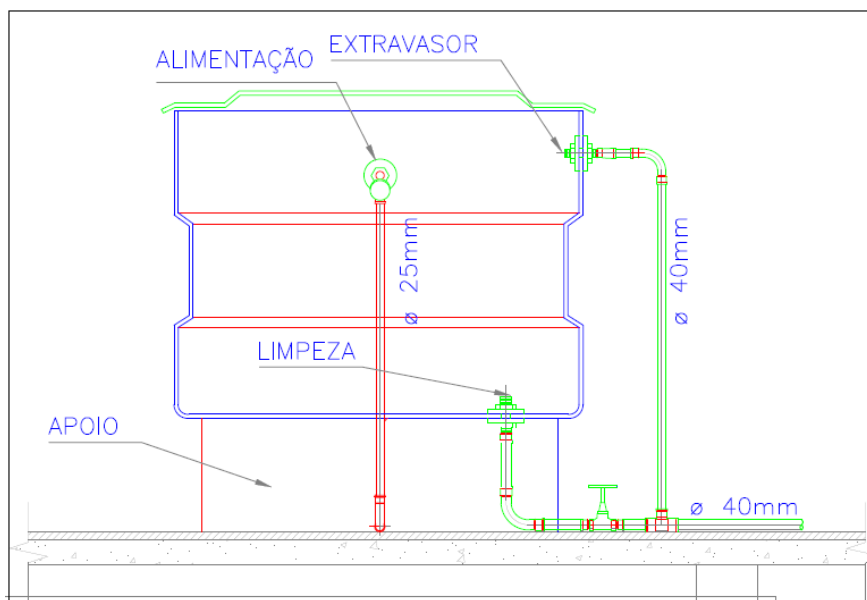
**Figura 6:** Detalhamento da caixa d'água.

O item 1.7 da norma da CEF foi atendido pela construtora, nos projetos foram apresentados o detalhamento da caixa da água, contendo o extravasor, como pode ser analisado na Figura 6.

O extravasor da caixa d'água foi instalado, porém era muito curto e a água caía sobre a laje gerando problemas de infiltração pelo teto.

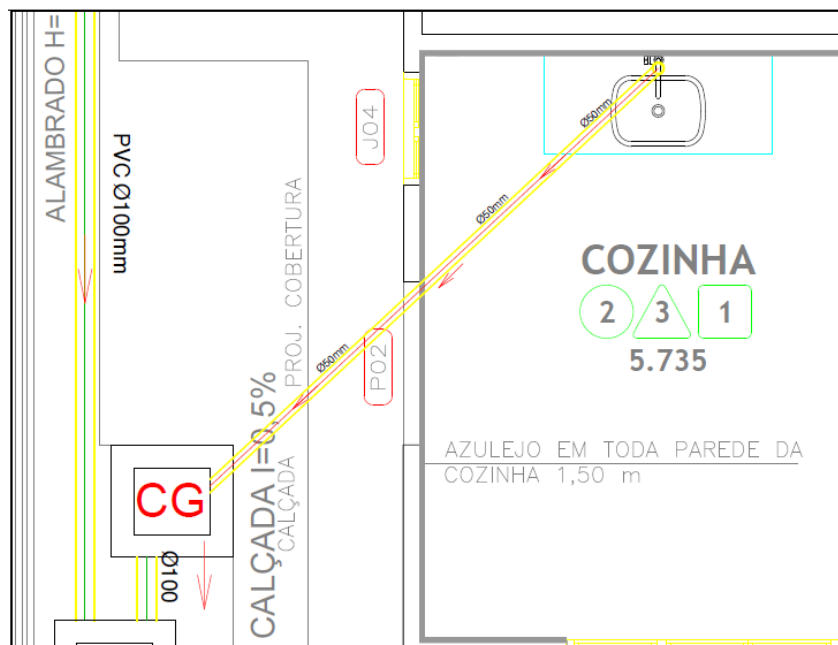
**Figura 7:** Caixa de gordura.

A construtora atendeu o item 1.8 do código de práticas da CEF, visto que foram previstas as caixas de gordura em projeto, como pode ser verificado na Figura 7.

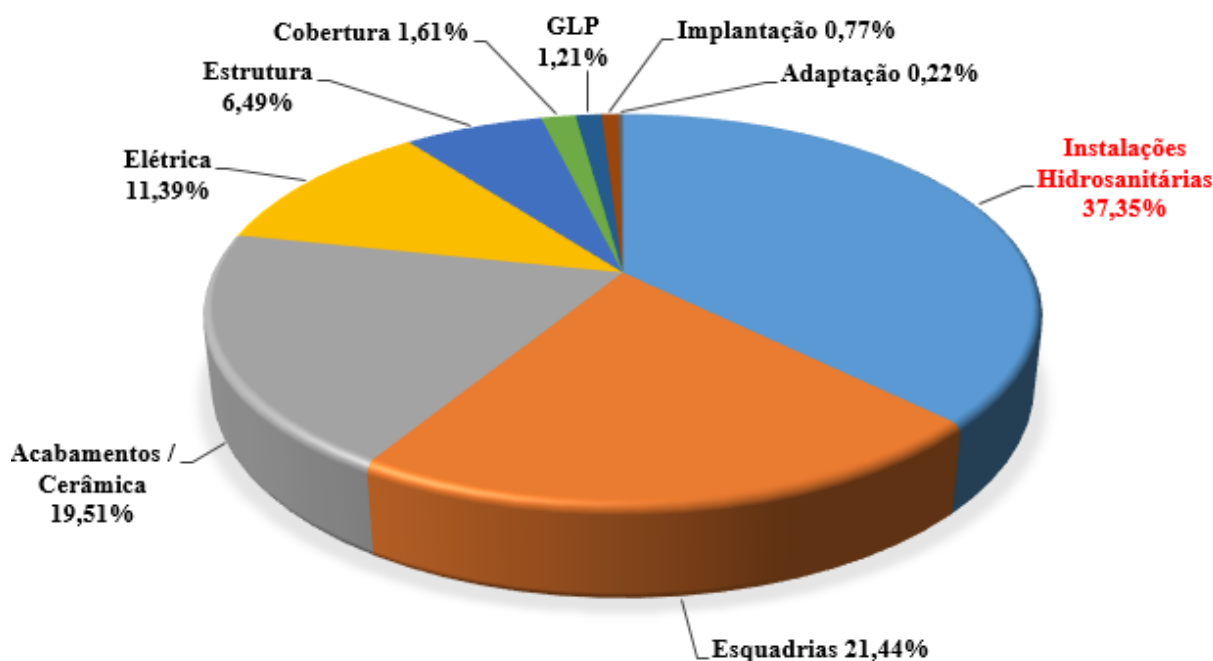
**Figura 8:** Solicitações por sistemas construtivos.

Observando o gráfico da Figura 8 nota-se que as instalações hidrossanitárias são responsáveis por 37,35% das solicitações de reparos, representando o maior problema das edificações.

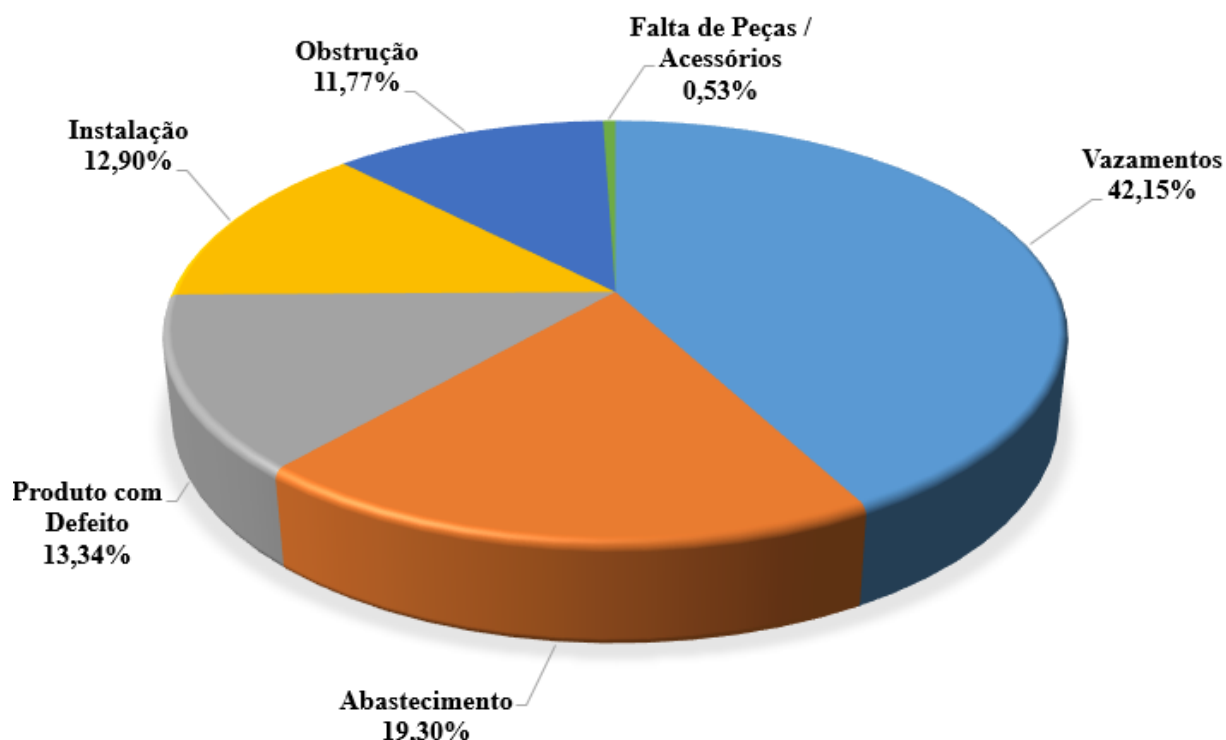
**Figura 9:** Solicitações específicas – categoria instalações hidrossanitárias.

As manifestações apresentadas no gráfico da Figura 9, estão detalhadas no Apêndice C. Cada evento foi averiguado individualmente, buscando exhibir quais problemas originaram as ocorrências e as suas prováveis causas. Para responder tais questionamentos, foi realizada uma reunião com o profissional, responsável pelos reparos e o atendimento aos usuários, que colaborou para estipular as prováveis causas dos eventos nesta categoria, ou seja, nas instalações hidrossanitárias.
