**ENGENHARIA CIVIL**  
CENTRO UNIVERSITÁRIO FAG

## **LEVANTAMENTO DAS PATOLOGIAS EXISTENTES NA INFRAESTRUTURA DE UM EDIFÍCIO EM UBIATÁ – PR**

## **INVESTIGATION OF THE PHATOLOGIES IN THE INFRASTRUCTURE OF A BUILDING IN UBIATÁ – PR**

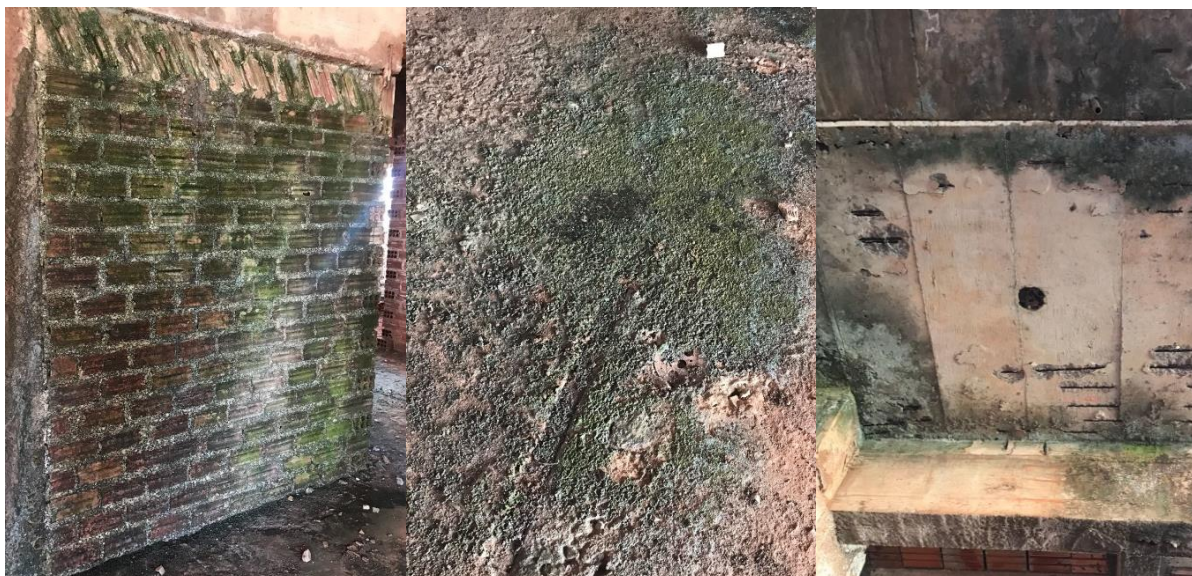
Com a coleta de dados e utilizando a tabela apresentada anteriormente, ficou constatado que há a presença de focos de mofo em 24 unidades, considerando desde o térreo até o quarto pavimento. Foi aplicado um formulário para o levantamento dos danos, conforme proposto no item 3.2.

Figura 04 – Mofo na parede, piso e laje

De acordo com Granato (2013), o mofo são manchas escuras de extensão variada causadas pela presença de fungos e microrganismos que aumentam quando estão em condições consideradas ideais de temperatura, ventilação, insolação e presença de umidade.

A edificação alvo do estudo é uma construção abandonada, com condições ideais para a proliferação de fungos, já que se trata de um ambiente aberto exposto às intempéries. Para a solução do problema, antes da retomada da construção é necessário que sejam eliminadas todas as fontes de umidade do ambiente, que conforme Costa *et al* (2016) indica, todas as superfícies com a presença de mofo devem ser lavadas adequadamente com água sanitária, dessa forma, a superfície terá aderência com o revestimento argamassado, e o ambiente terá uma ventilação adequada para evitar o reaparecimento do problema.

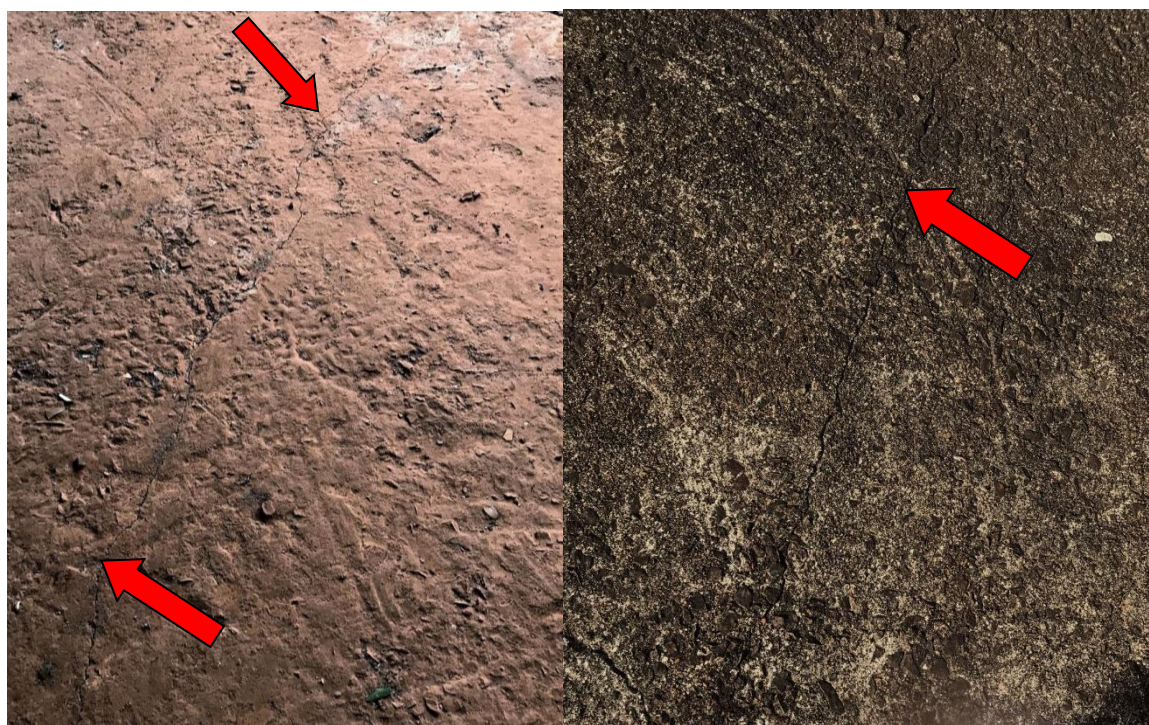
Utilizando os dados da Tabela 03, apenas 5 unidades apresentaram a presença de fissuras, indicadas na Figura 05.

Figura 05 – Fissura por variação térmica

Com auxílio de bibliografia, conclui-se que as fissuras indicadas na Figura 05 foram causadas por variações térmicas, por ser um ambiente aberto que em algumas regiões está exposto a insolação direta durante boa parte do dia, além dos dias de chuva que provocam entrada de umidade pela fissura.

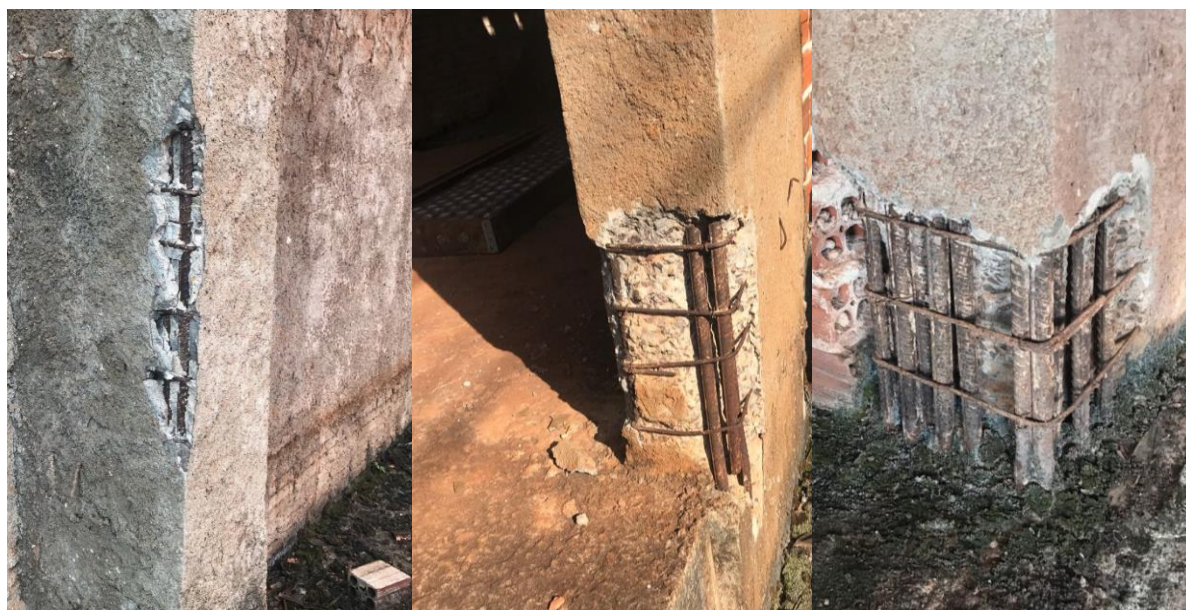
Conforme os dados obtidos das tabelas, foi verificado que há a presença de corrosão das armaduras nos pilares em 21 unidades. O formulário proposto anteriormente também foi aplicado para essa patologia.

Figura 06 – Corrosão das armaduras dos pilares

A segregação aliada à falta de adensamento do concreto é outro problema que causa a corrosão da armadura pois forma nichos de concretagem e deixa as mesmas expostas. Segundo Lottermann (2013), quando o concreto é lançado corretamente, se transforma em uma pasta homogênea, quando acontece algum erro durante o lançamento ou vibração o concreto fica com vazios de concretagem, o que o deixa permeável e facilita a entrada de água.

A corrosão também pode ter sido originada pela ausência de espaçadores e com isso o afastamento do cobrimento mínimo. Bérghamo (2013), cita que os espaçadores são pequenos dispositivos que servem para garantir o posicionamento correto das armaduras durante a concretagem e o cobrimento mínimo.

Na Figura 06 foi possível identificar que a corrosão está em estado avançado, tendo grande parte do cobrimento que a protege destacado, permitindo assim que as armaduras fiquem

expostas a todas as intempéries. Neste trabalho não foram realizados testes para descobrir qual a área comprometida do aço por meio da corrosão.

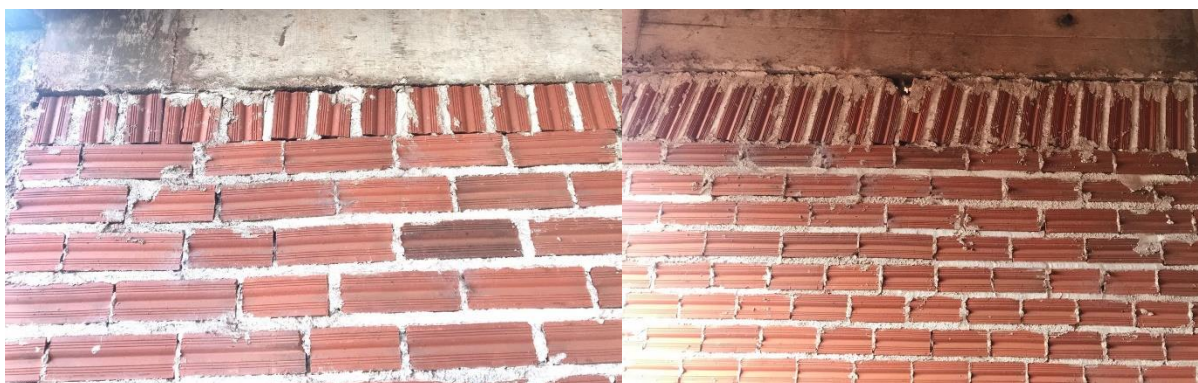
Figura 07 – Encunhamento mal executado em paredes

Para a CEHOP, Companhia Estadual de Habitação e Obras Públicas, o encunhamento serve para que a alvenaria absorva uma tensão até certo ponto, sem que sejam atingidos os limites de resistência dos materiais constituintes. Se os esforços gerados ultrapassarem o limite da resistência, ocorrerá o aparecimento de fissuras e trincas nessa região ou até destacamento entre a alvenaria e a estrutura.

Durante a vistoria, foi identificado que os tijolos utilizados eram vazados e que não há a presença de emboço em nenhuma parede, porém sabe-se que se este fosse realizado, ocorreria o surgimento de fissuras por ter sido executado de maneira errada.

Para solucionar este o problema o correto seria realizar novamente o encunhamento, que de acordo com Daldon (2008) seria: realizar o assentamento da alvenaria, esperar um período de cura da mesma e da adição das cargas principais nos pavimentos superiores. Para o

encunhamento, utilizar tijolos maciços a 45° graus ou argamassa expansiva, começando pelos pavimentos mais elevados até os mais baixos para que possam absorver as deformações.

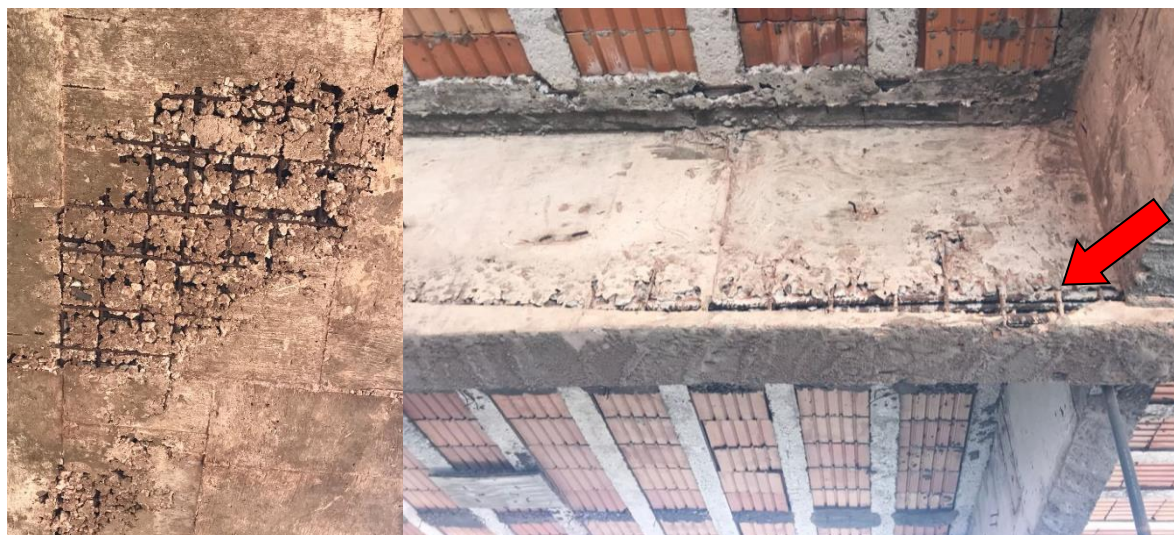
Outro problema encontrado foi a falta de cobrimento em lajes e vigas, isso acarreta a exposição das armaduras e também a corrosão, já que o cobrimento serve como proteção.

Figura 08 – Falta de cobrimento na laje e na viga com armadura em processo de corrosão

Na Figura 08 é possível perceber o aparecimento das armaduras devido aos nichos de concretagem existentes e à falta de cobrimento. A falta de cobrimento é um problema que ocorreu por falha de execução, podendo ser devido ao mau posicionamento das fôrmas ou vibração do concreto feita de forma incorreta, causando segregação do mesmo.

Para a solução deste problema, o Manual Técnico de Recuperação das Estruturas (2014) indica a utilização de uma pintura anticorrosiva nas armaduras que estão expostas. De acordo com Junior (2008), existem várias formas de realizar a recuperação do cobrimento das peças, como: utilização de concreto e argamassas poliméricas, concreto projetado com espessura de 50 mm, concreto e argamassas especiais para grauteamento, que não apresentam retração, tem boa aderência e são autoadensáveis.
