## LEVANTAMENTO DAS MANIFESTAÇÕES PATOLÓGICAS EM REVESTIMENTO CERÂMICO DE UM CONJUNTO HABITACIONAL LOCALIZADO NO MUNICÍPIO DE TOLEDO – PR

GOETZ, Luana Camila.<sup>1</sup>PAGANIN, Ricardo.<sup>2</sup>

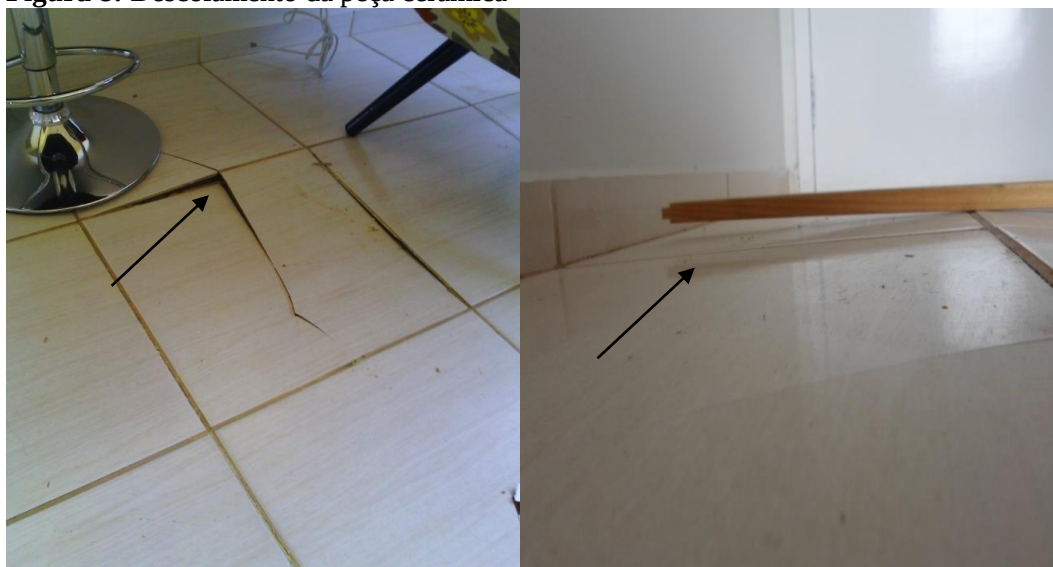
cavo nas placas cerâmicas quando percutidas e o estufamento da camada de acabamento. O destacamento destas áreas pode ser imediato ou não. Essa manifestação patológica geralmente ocorre nos primeiros e nos últimos andares dos edifícios, devido ao maior nível de tensões presentes nestes locais. Devido à probabilidade de acidentes envolvendo usuários, essa manifestação patológica é considerada a mais séria (CAMPANTE e BAÍA, 2003). Esse problema que foi identificado em 55% das unidades vistoriadas podem ser observadas na Figura 8.

**Figura 8:** Descolamento da peça cerâmica

Segundo a Votorantim (2016), uma das principais causas desse problema são ausência ou insuficiência de juntas de dilatação e de dessolidarização, juntas de assentamento muito estreitas. A junta de assentamento é importante para regular a dilatação das placas cerâmicas. Para evitar isso, deve-se seguir uma largura mínima das juntas baseada na dimensão das placas.

Conforme observado pelo Centro Cerâmico do Brasil (2010), as manifestações características apresentadas, também tem como possíveis causas o descuido da mão de obra na preparação da argamassa colante, uso de técnicas e ferramentas inadequadas e pressão de aplicação inadequada.

De acordo com o observado para esse tipo de manifestação patológica a mesma necessita ser recuperada a partir da remoção da área afetada. Após a remoção das peças cerâmicas afetadas é necessário à realização da execução novamente do revestimento, conforme recomenda a NBR 13753/1996, que indica os requisitos mínimos para a execução do revestimento cerâmico.

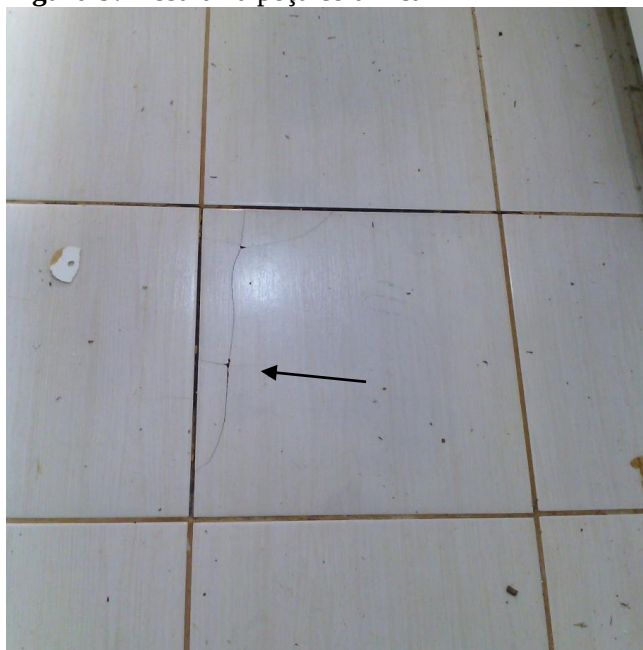
Estas manifestações patológicas ocorrem normalmente nos primeiros e últimos andares do edifício, geralmente pela falta de especificação de juntas de movimentação e detalhes construtivos adequados. A inclusão destes elementos no projeto de revestimentos e o uso de argamassas bem dosadas ou colantes podem evitar o aparecimento destes problemas (CAMPANTE e BAÍA, 2003). Foi observada a manifestação de fissuras e tricas em 28% das unidades vistoriadas que podem ser observadas na Figura 9.

**Figura 9:** Fissura na peça cerâmica

Para Campante e Baía (2003), uma das principais causas para os problemas de trincas e fissuras é a retração da argamassa de fixação que ocorre principalmente quando a argamassa de fixação é dosada na obra, causando retração excessiva pela perda da água de amassamento, podendo tornar a superfície da placa convexa e tracionada, levando ao aparecimento das fissuras e trincas.

A recuperação para a manifestação encontrada pode ser realizada através da eliminação de toda a área que se observa fissuração, ou seja, as peças danificadas a cerâmica, fazendo uma nova aplicação com os cuidados mínimos impostos pela norma NBR 13753/1996, dentre eles:

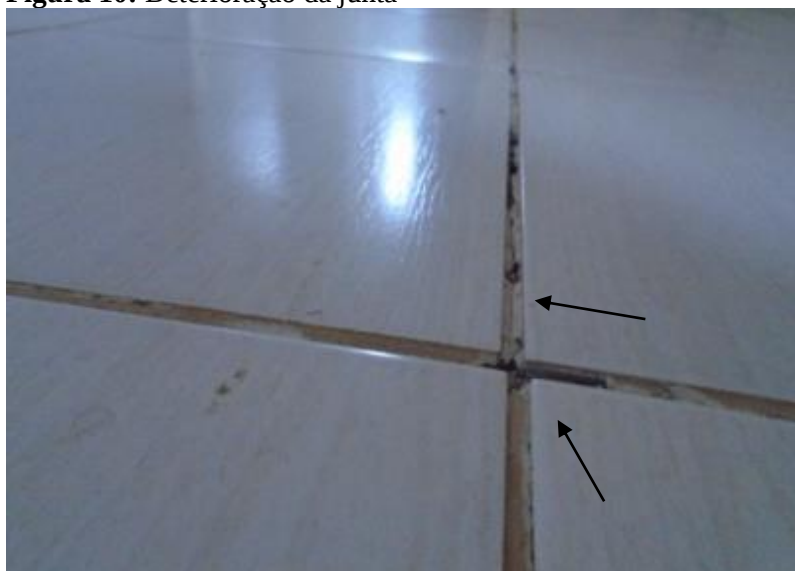
O problema de deterioração de juntas compromete o desempenho de todo o revestimento cerâmico, já que as juntas são as responsáveis pela estanqueidade do revestimento e pela capacidade deste de absorver deformações. Esse problema pode apresentar-se de duas formas: pela perda de estanqueidade da junta ou pelo envelhecimento do material de preenchimento (CAMPANTE e BAÍA, 2003). Essa manifestação patológica foi a menor dentre as outras em 17% dos apartamentos vistoriados conforme Figura 10.

**Figura 10:** Deterioração da junta

A perda de estanqueidade das juntas entre componentes e juntas de movimentação, tem origem, na maioria das vezes, após a sua execução. Isso se dá em função da limpeza inadequada, a qual acaba deteriorando parte de seu material constituinte. Outra causa de deterioração do rejuntamento são os ataques agressivos do meio ambiente e solicitações da estrutura, que podem ocasionar, além da eflorescência, a formação de trincas e descolamento da placa cerâmica (FRANCO 2009).

Para reparar essa manifestação patológica, primeiro precisa-se remover o rejunte deteriorado para em seguida refazer a execução do rejuntamento de maneira adequada, bem como optar por matérias de preenchimento que seguem as exigências de projeto.
